INFORME TÉCNICO - PERICIAL
DE RECONSTRUCCIÓN FORENSE
DE ACCIDENTE DE TRÁNSITO
R. A. T[®] 2

VEHÍCULO No. 1: AUTOMÓVIL, MERCEDES BENZ CLA180, modelo 2018, color gris, placa
ELP326.

INFORME No. 230133076

Bogotá D.C., febrero 08 de 2023

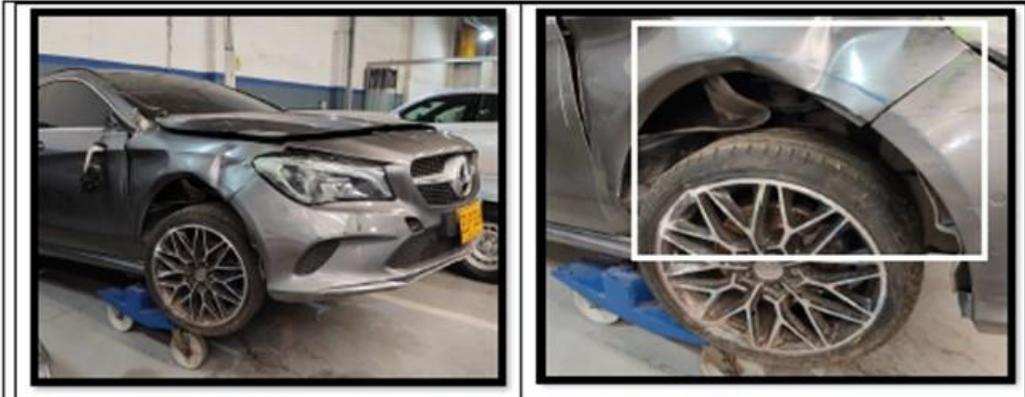
Imagen 34 y 35. Afectación en bumper delantero, guardafangos derecho.

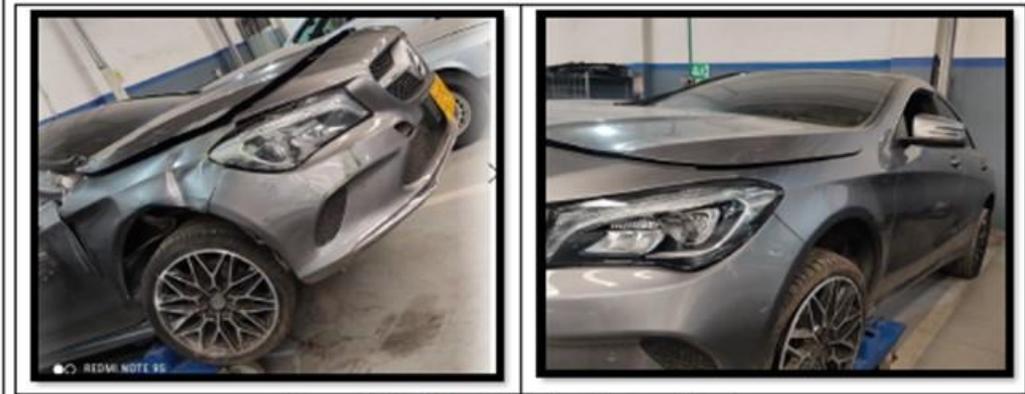
Imagen 36 y 37. Farola derecha delantera afectada.

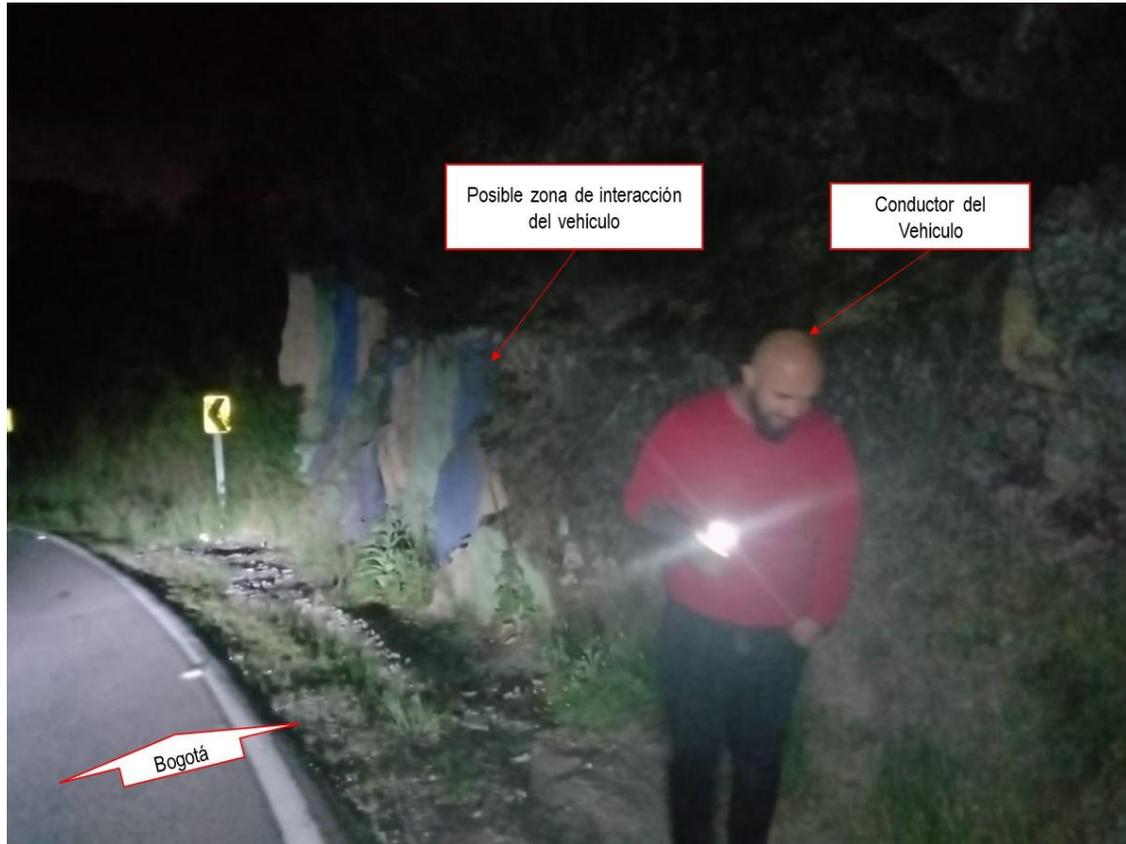
Fotografía No.1 Plano General: Se observa al conductor del Vehículo en donde indica la zona donde suceden los hechos. Fotografía tomada en sentido Choachí – Bogotá.

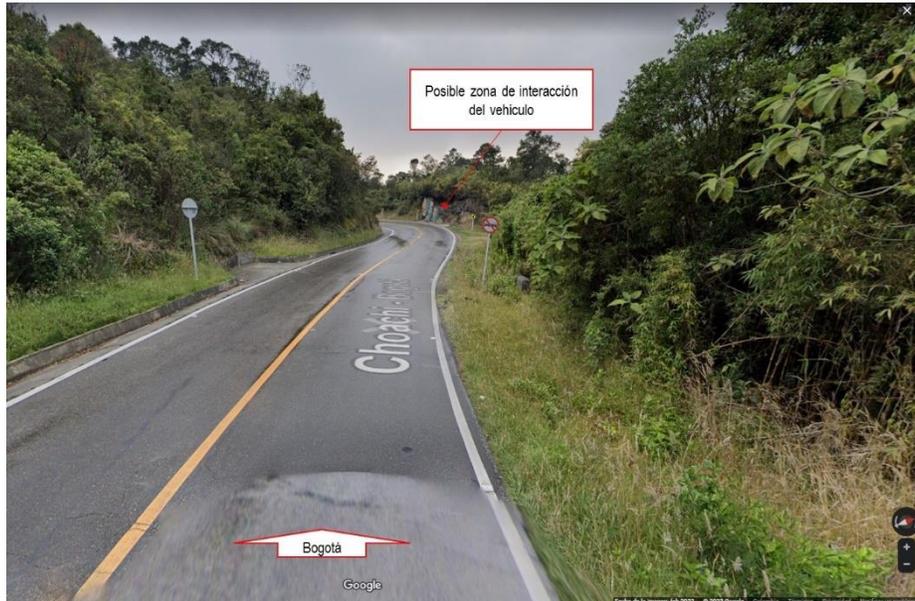
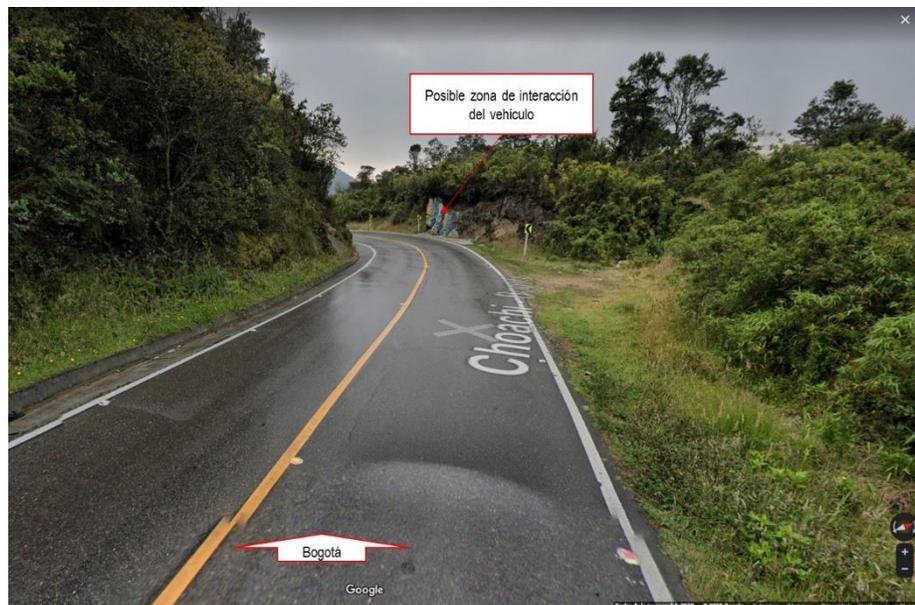
Fotografía No.2 y 3 Plano General: fotografía tomada en sentido Choachí – Bogotá aproximadamente en el Km 8 + 200 m (4.5885053,-74.0385217), donde se observan las características generales del tramo de vía curva, pendiente, buen estado, asfalto, una calzada, doble sentido de circulación, señalización horizontal línea de borde blanca, central continua, señalización vertical SR-26 prohibido adelantar, delineadores de curva.

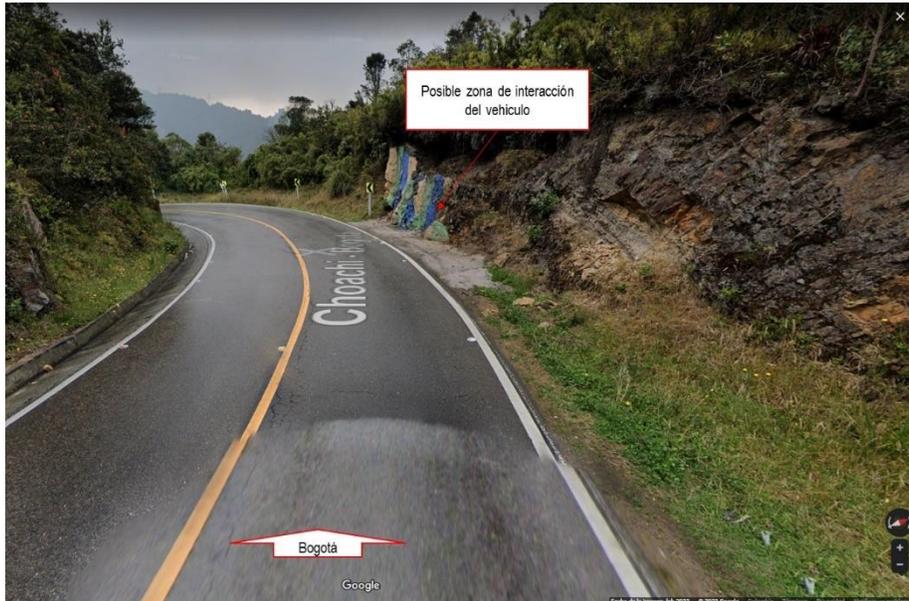
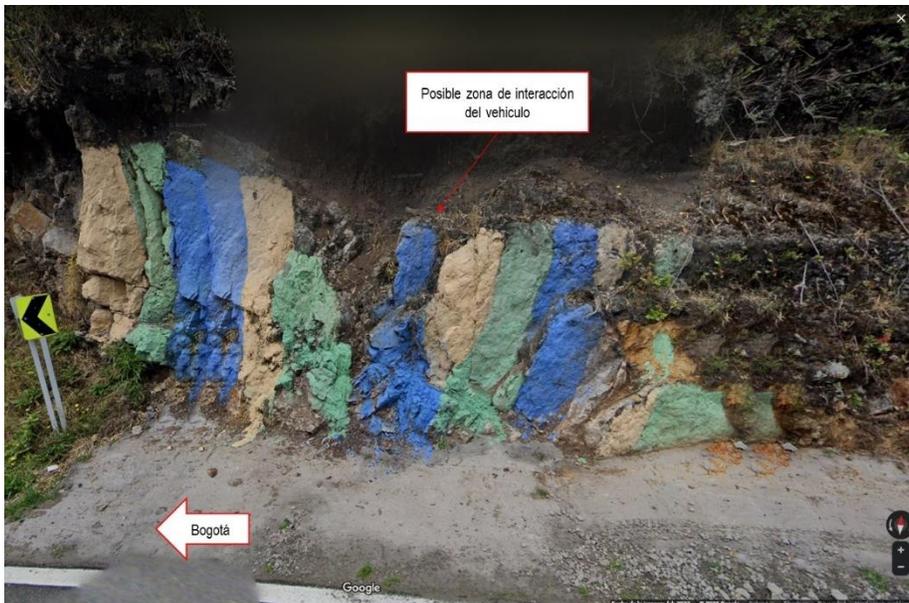
Fotografía No.4 y 5 Plano General: fotografía tomada en sentido Choachí – Bogotá aproximadamente en el Km 8 + 200 m (4.5885053,-74.0385217), donde se observan las características generales del tramo de vía curva, pendiente, buen estado, asfalto, una calzada, doble sentido de circulación, señalización horizontal línea de borde blanca, central continua, señalización vertical, delineadores de curva.

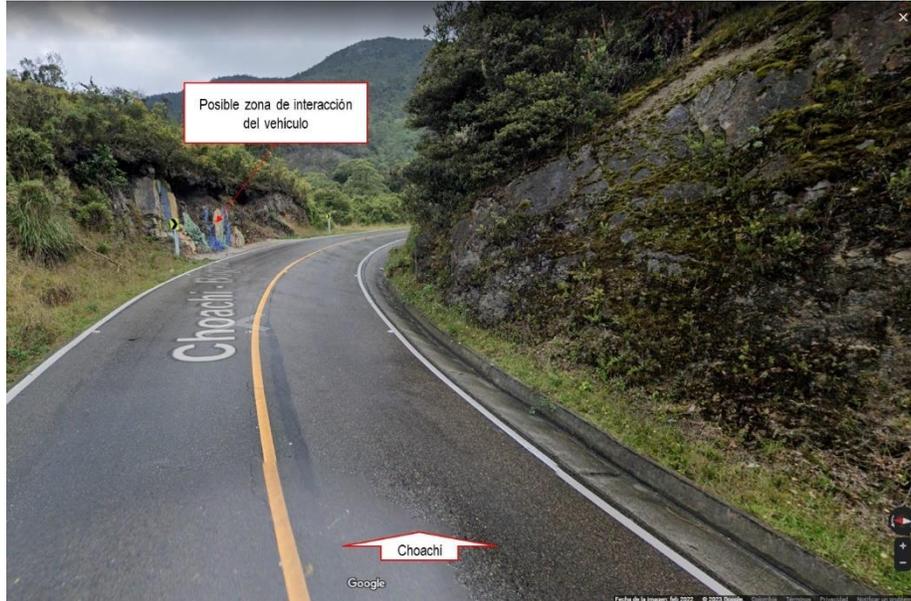
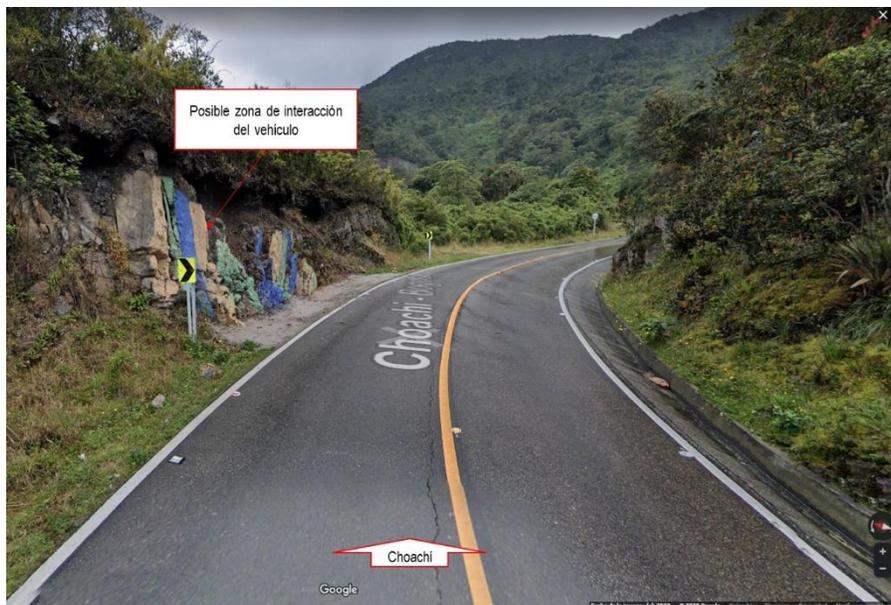
Fotografía No.6 y 7 Plano General: fotografía tomada en sentido Bogotá – Choachí aproximadamente en el Km 8 + 200 m (4.5885053,-74.0385217), donde se observan las características generales del tramo de vía curva, pendiente, buen estado, asfalto, una calzada, doble sentido de circulación, señalización horizontal línea de borde blanca, central continua, delineadores de curva.

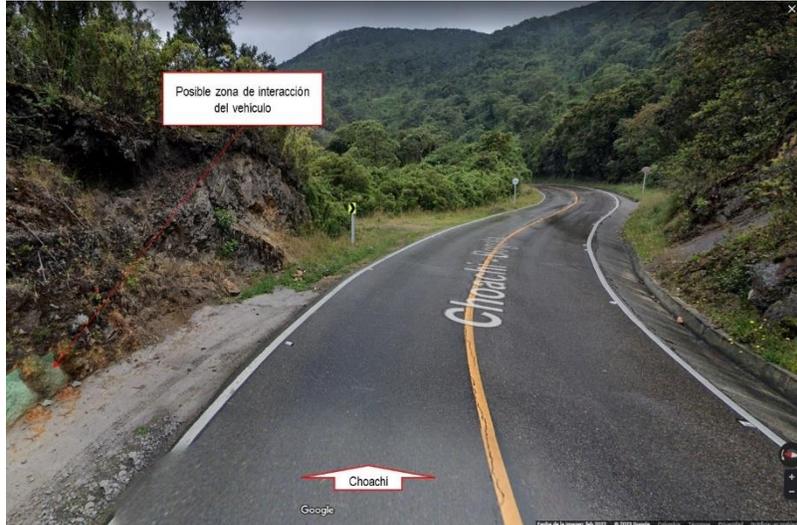
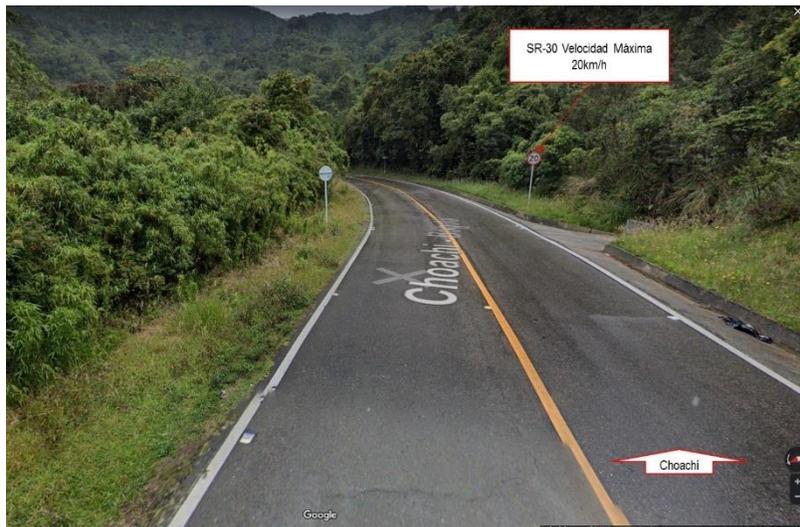
Fotografía No.8 y 9 Plano General: fotografía tomada en sentido Bogotá – Choachí aproximadamente en el Km 8 + 200 m (4.5885053,-74.0385217), donde se observan las características generales del tramo de vía curva, pendiente, buen estado, asfalto, una calzada, doble sentido de circulación, señalización horizontal línea de borde blanca, central continua, señalización vertical SR-30 velocidad máxima 20km/h.

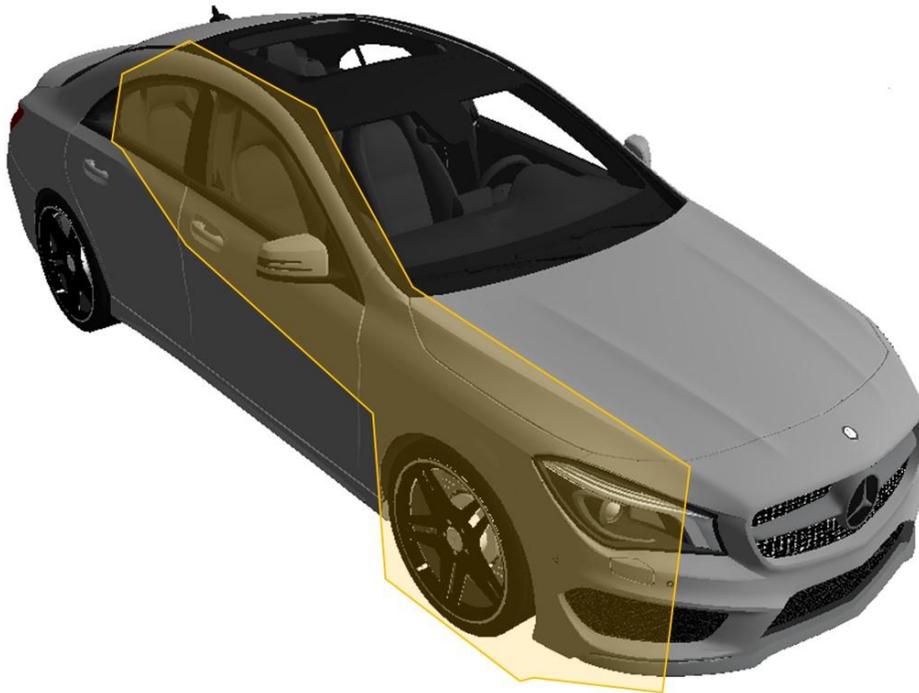
De acuerdo con la evidencia se establece que el vehículo presenta daños del tercio anterior derecho hacia el posterior, en donde se logra evidenciar:

- Transferencia de pintura de dos tonalidades (verde y azul) a nivel de la unidad de luz derecha delantera derecha.
- Guardafango derecho con hundimiento y muestras de arrastres en dicha zona con transferencia de pintura de dos tonalidades (verde y azul).
- Capó con muestras de arrastre y rasgado en la zona superior a nivel de la unidad de luz y sistema de sujeción derecha hacia el panorámico con pérdida de material.
- Llanta delantera izquierda pinchada
- Daños y rotura de Rin y Llanta delantero derecho con muestras de transferencia de tonalidad verde.

- Daño en suspensión delantera derecha
- Muestras de arrastre con pérdida de material en la zona baja delantera del Vehículo y escape de fluidos.
- Cubierta Motor partida
- Línea de retorno fluido suelta
- Poli fragmentación panorámico sección derecha
- Espejo retrovisor derecho desalojado
- Paral delantero y superior con muestras de arrastre
- Poli fragmentación vidrio puerta trasera derecha
- Activación de Airbag delanteros y lateral derecho

Imagen No.35: En esta imagen basada en los reportes se resalta la zona de daños y evidencias en el vehículo. Software Trimble Forensic Reveal.

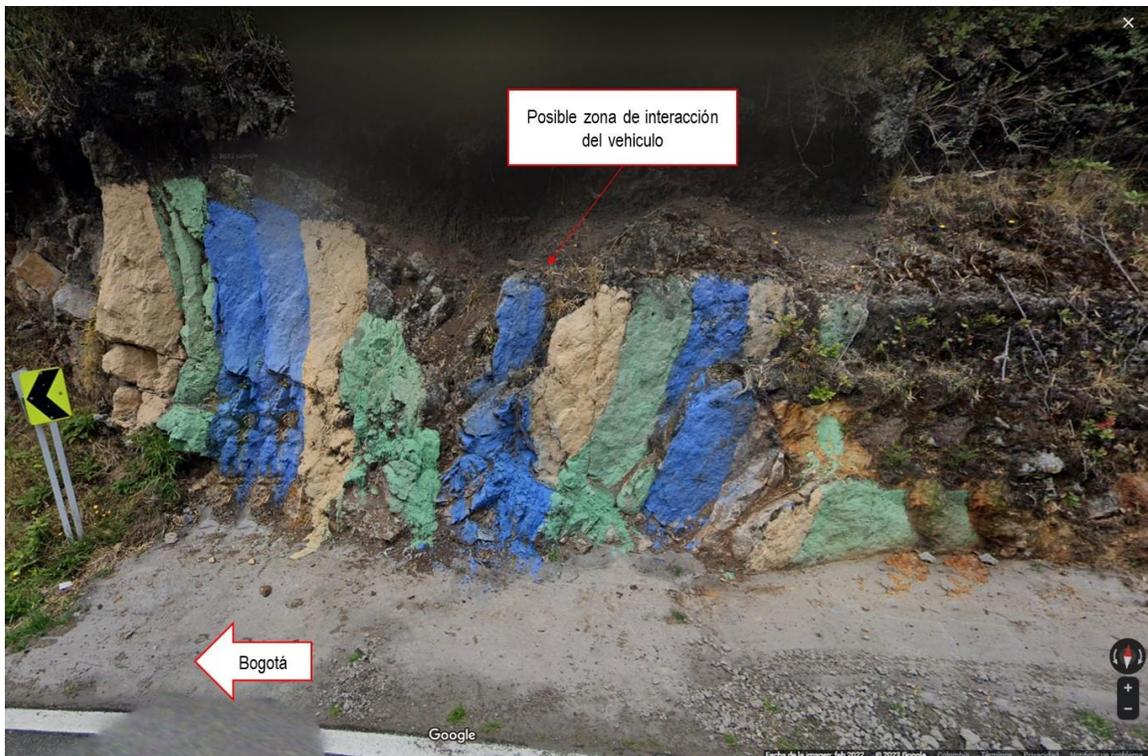
Atendiendo a la zona donde se indicaron los hechos y atendiendo que el vehículo presenta huellas de transferencia de pintura se procede a verificar con la zona indicada por el conductor del vehículo y lo evidenciado en el automotor.

Imagen No.50: En esta imagen, se observa la zona donde el conductor indicó la ocurrencia de los hechos.

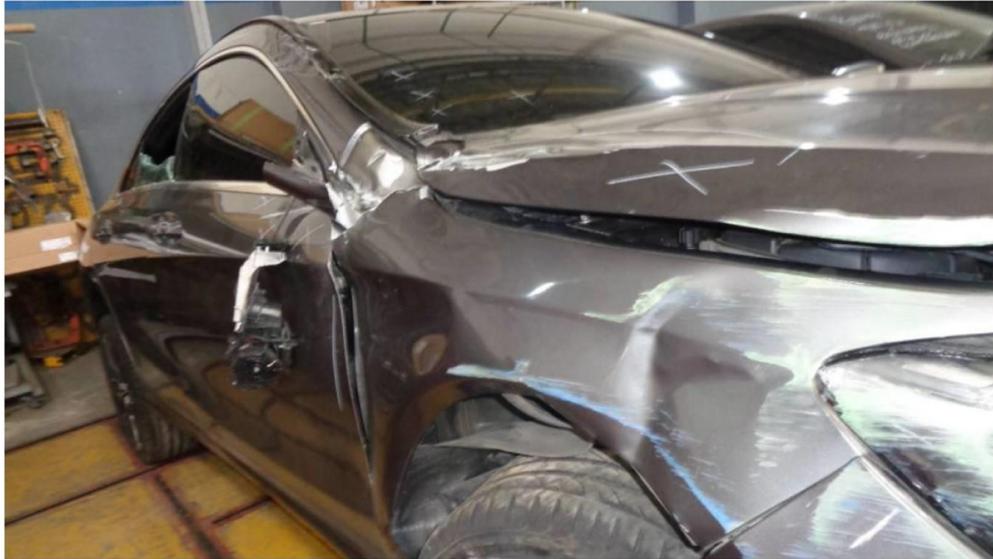
104689550_1_143dd57a-0dd1-4f27-8867-c73feeb9a877

Imagen No.51: En esta imagen, se observa el vehículo y los rastros de transferencia de pintura, imagen tomada del informe de fotografías

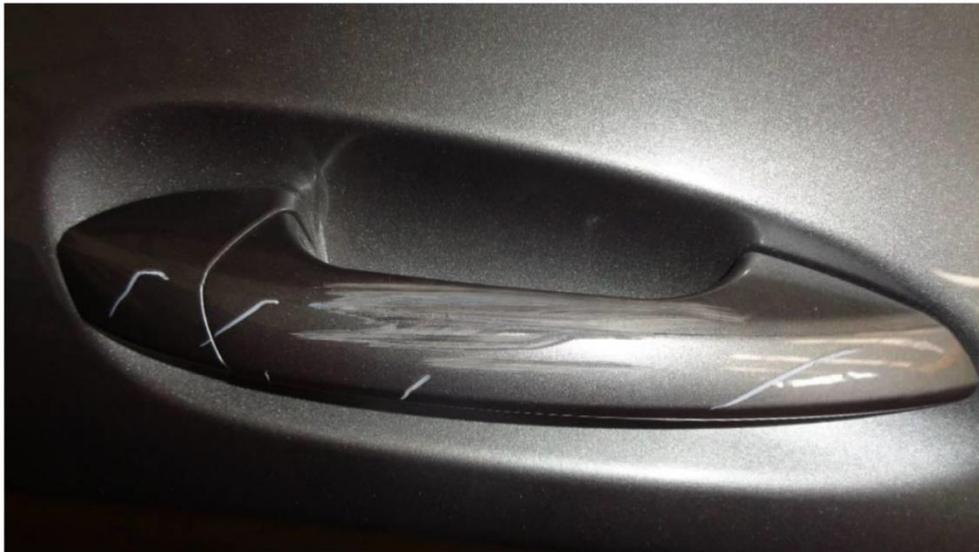
104689550_1_c93c2944-a63d-433c-8ff6-4c7952134a1e

Imagen No.52: En esta imagen, se observa el vehículo y los rastros de transferencia de pintura, imagen tomada del informe de fotografías

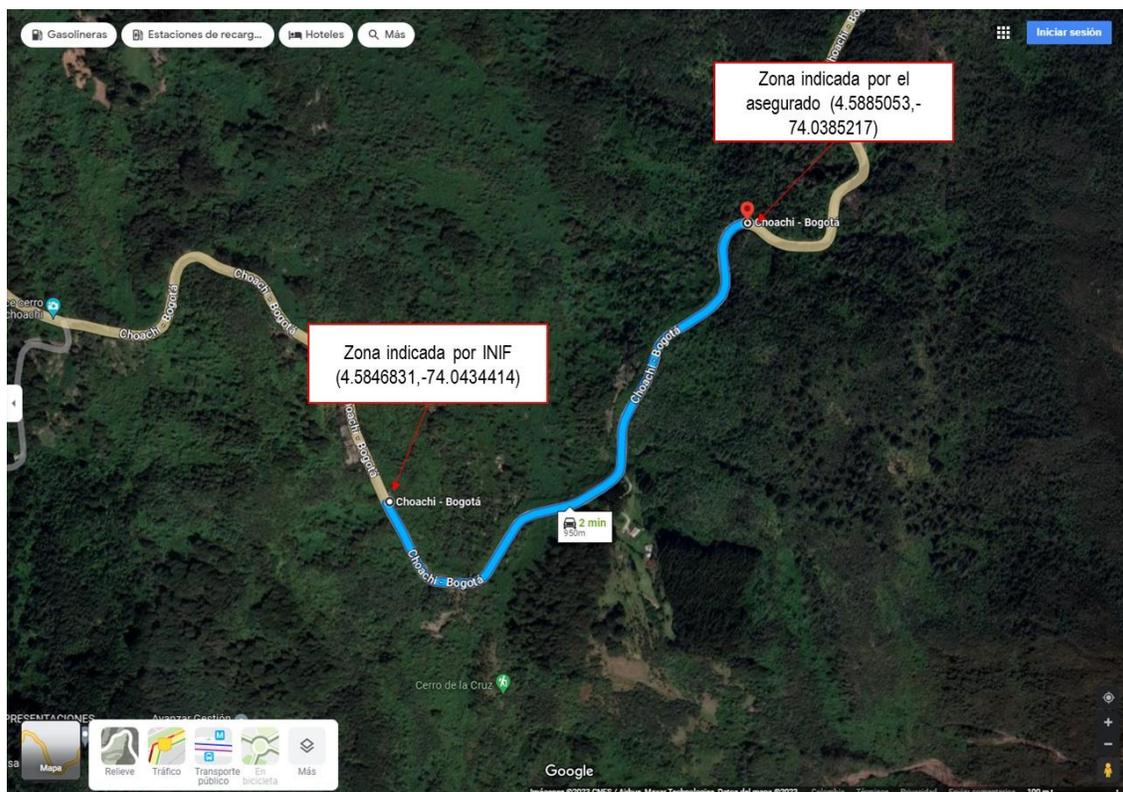
De acuerdo con el análisis realizado se evidencia que hay una diferencia del orden de 1 km de la ubicación planteada en el Informe de INIF y la ubicación establecida de acuerdo con la asistencia de IRS Vial a la zona de los hechos.

Imagen No.54: En esta imagen, se observa las ubicación de INIF de los hechos, y la ubicación de acuerdo con la asistencia de IRS Vial.
