AJ-7362-MC

INFORME INTERINO DE AJUSTE SINIESTRO No. 9210000444420

ASEGURADO	
TOMADOR Y BENEFICIARIO:	INGENIO PICHICHI S.A.
NIT:	891.300.513-7.
DIRECCIÓN:	Km. 5 Oriente de Sonso, Guacarí – Valle del Cauca.
TELÉFONO:	(2) 2547201.
SEGURO	
PÓLIZA:	SEGURO MULTI RIESGO CORPORATIVO No. 0929437-3 (Forma 13-18-0030-230).
VIGENCIA:	30 de junio de 2021 - 30 de junio de 2022 (Póliza Nueva, Documento No. 25719471) .
AMPAROS AFECTADOS:	Rotura de Maquinaria. Lucro Cesante por Rotura de Maquinaria.
VALORES ASEGURADOS:	RM: \$211.086.554.136,00. L.C: \$105.745.000.000,00.
DEDUCIBLES:	R.M. Molienda: 10% de la pérdida, mínimo \$180.000.000,00. L.C. por Molienda: 20 días laborables por el Asegurado.
COASEGURO:	Seguros Generales Suramericana: 40,0% Chubb de Colombia S.A.: 10,0% Previsora Seguros S.A.: 22.5% Confianza S.A.: 10,0% Axa Colpatria S.A.: 17.5%
CORREDOR / INTERMEDIARIO:	Garcés Lloreda & Cía. Ltda.

SINIESTRO	
FECHA DEL SINIESTRO:	17 de julio de 2021.
LUGAR DEL SINIESTRO:	Complejo Industrial (Ingenio) Municipio de Guacarí, vía Palmira – Buga / Valle del Cauca.
FECHA DE ASIGNACIÓN:	22 de junio de 2021.
ASIGNADO POR:	Gustavo Upegui Villa.
FECHA DE INSPECCIÓN INICIAL:	27 de julio de 2021.
SALVAM

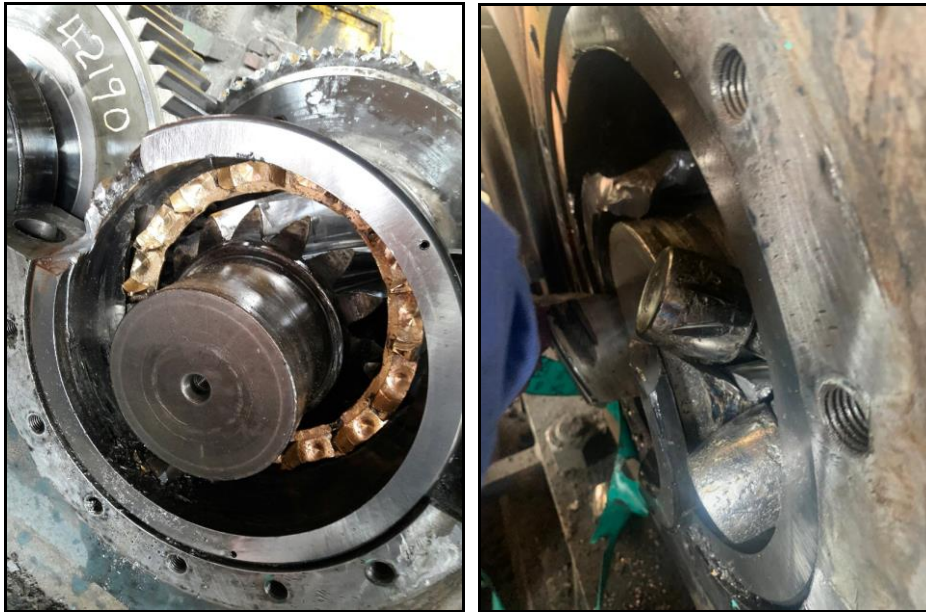
“...se observa que el daño fue súbito e inesperado, en el que se vio afectado el rodamiento del eje intermedio y daño en los piñones de las 3 etapas, se está realizando el análisis de la falla para determinar su causa”.

Evidencia del daño en el rodamiento del eje intermedio (Fuente Ingenio Pichichi)

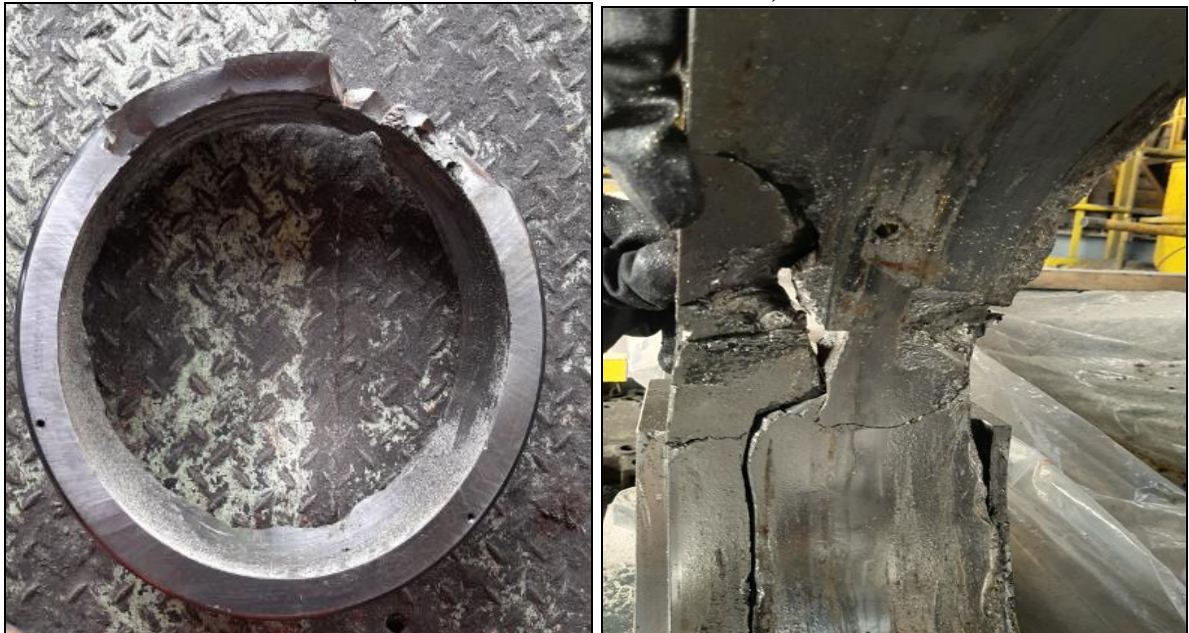
1. *Falla el rodamiento (22340YMBW33W45AC3) R5 lado motor, daño en pistas interna, externa, canastilla y elementos rodantes.*

Pista exterior fracturada

- Las partes rotas del rodamiento (22340YMBW33W45AC3), r5, pista externa y pista interna, muestran una fractura frágil. Las pistas de rodadura presentan niveles altos de dureza (> 60 HRC), como lo muestran la tabla 1, tabla 2 y tabla 3, lo cual hace frágil la pista (ver evidencias y anexo informe de la Universidad del Valle).

- El punto de rotura se presenta ante condiciones de torque en los arranques y/o paradas sobre la pista de rodadura, lo cual genera una falla de rotura frágil con propagación rápida, generando desprendimiento de las pistas permitiendo la salida de los elementos rodantes (barriles esféricos) de sus guías. Al perder los elementos rodantes se pierde el centro de giro y por esta razón se presentan daños en los engranajes conectados con el eje 2.

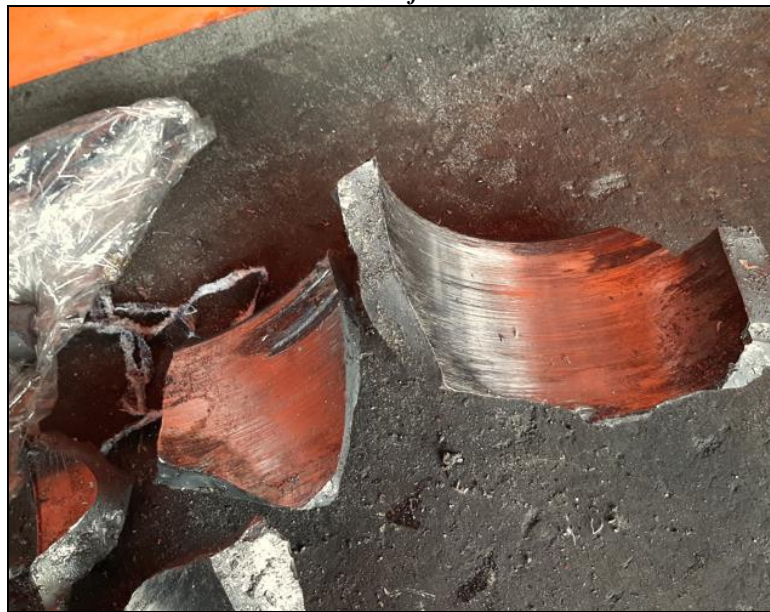
Pista interior Fracturada
