Referencia Ajustador: ING-7184-2022
 Numero Siniestro Cía.: RUI 85013

INFORME AVANCE N°5

1. Datos generales	
Asegurado	Empresa de Acueducto y Alcantarillado de Villavicencio EAAV E.S.P
Dirección del Asegurado	Calle 39 carrera 20 Barrio Paraíso
Dirección del siniestro	Bocatoma Quebrada la Honda, 16 km al norte de Villavicencio
Contacto con el Asegurado	Humberto Valdez gerencia@marjoseguros.com 311 4464801
Ramo	Todo Riesgo Daños Materiales Entidades Estatales
Amparo	Todo riesgo daños materiales
Póliza No	620 83 994000000178
Clausulado	6/03/2021-1502-P-07-GENER-CL-SUSG-14-DR01
Vigencia de la Póliza	Desde 13-04-2022 hasta 13-04-2023
Intermediario	No aplica
Coaseguro	No
Reaseguro Facultativo	No
Actividad del asegurado	Empresa de acueducto y alcantarillado del Municipio de Villavicencio.
SINIESTRO	
Deducible Aplicable	5.00 % del Valor de La pérdida - Mínimo: 1.00 SMMLV (Salarios Mínimos Mensuales Legales Vigentes)
Bien Afectado	Edificio
Fecha del Siniestro	11-07-2022 y 20-08-2022
Fecha del Aviso al Asegurador	11-08-2022

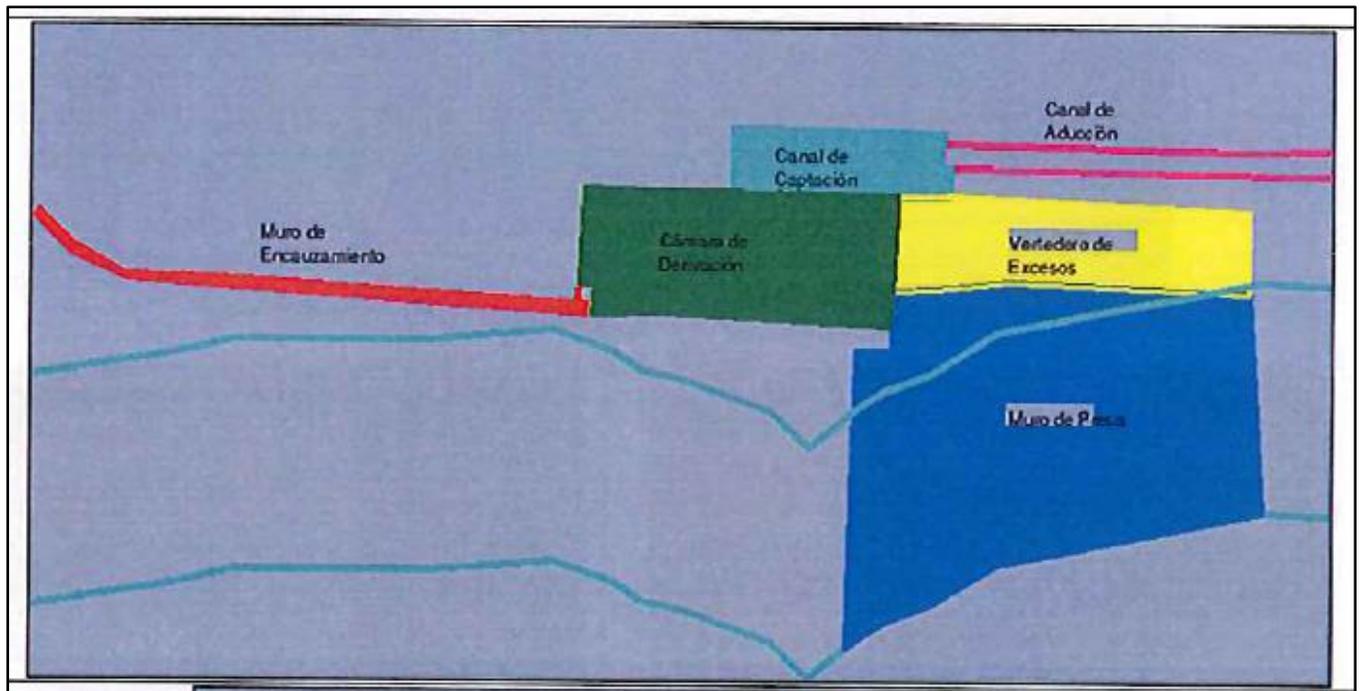
El informe establece que durante el invierno presentado en el año 2022 se presentaron derrumbes y avalanchas que ocasionaron que algunas de las obras de la bocatoma quedaran sepultadas por el material, las obras que se encuentran enterradas son las siguientes:

- Muro de encauzamiento.
- Muro de contención de material de arrastre.
- Muro de presa.

A continuación, se muestra la gráfica entregada en informe donde se muestran las obras que se encuentran afectadas por el material:

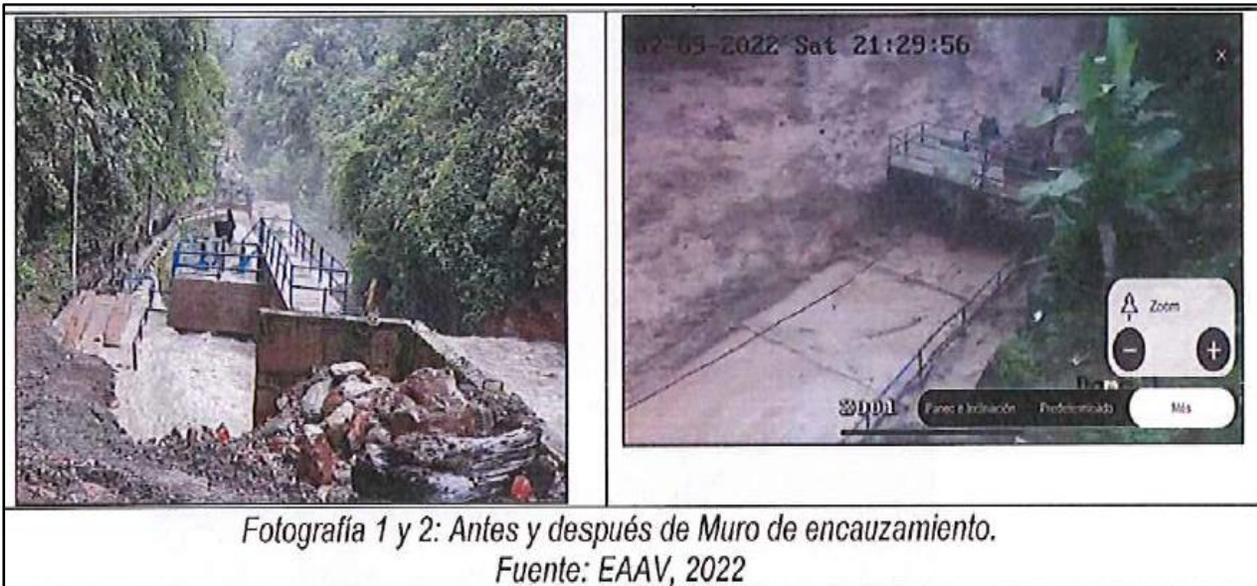
A continuación, se presenta un registro fotográfico aportado por el asegurado en donde se muestra las obras antes y después del siniestro.

- Según el informe técnico aportado se establece que el muro quedo totalmente enterrado por el material de las avalanchas.
- De acuerdo con lo indicado por el asegurado en la reunión, el material que se tiene tapando las estructuras puede superar los 2000 m³, por lo cual es imposible remover todo este material.

- Desde nuestro punto de vista podemos determinar que intentar remover el material para rescatar las obras puede ser una tarea muy costosa ya que se requiere de una gran cantidad de maquinaria que genere el movimiento. Tampoco se tiene un volumen exacto del material que está sepultando las obras, por lo cual es difícil poder cuantificar el valor de esta remoción de escombros.

- Por otra parte, no es posible garantizar que al remover el material que está tapando el muro este se encuentre en óptimas condiciones ya que la fuerza que genera el material probablemente desplazo o fracturo el muro, además de la consolidación de material que hace inviable una remoción sin afectaciones.
- Por lo anterior podemos considerar que la actividad de remover el material puede ser una actividad en vano ya que es muy probable que el peso del material generara afectaciones en el muro y en las obras de reforzamiento que difícilmente tendrían una rehabilitación técnica.

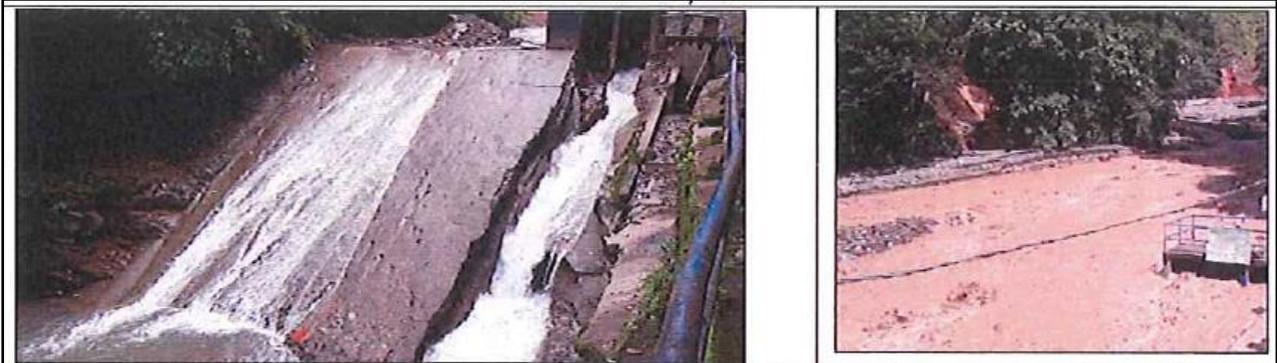
*Fotografía 3 y 4: Antes y después de muro de Presa
Fuente: EAAV, 2022*

En las siguientes fotografías se puede observar que el muro de presa se encuentra totalmente sepultado por el material

- Según lo indicado por el asegurado el muro quedó totalmente tapado por el material de las avalanchas, dejándolo sin funcionalidad.
- El asegurado indica en la reunión que no considera viable realizar la remoción de este material ya que la cantidad de material presente es bastante significativa y que el valor de esta remoción puede ser bastante elevado y no se garantiza que las obras estén en buenas condiciones.
- Desde nuestro concepto no recomendamos intentar rescatar algunas obras, ya que el valor de estas actividades de remoción puede ser bastante elevado y la viabilidad técnica de recuperación es muy baja.
