**INFORME DE EVALUACIÓN DE RIESGOS****POLIZA TRDM – INDUSTRIALES****ENFOQUE Y ALCANCE**

| Nombre del riesgo: | SISTEMA DE CAPTACION QUEBRADA LA HONDA<br>EMPRESA DE ACUEDUCTO Y ALCANTARILLADO<br>DE VILLAVICENCIO E.S.P. (EAAV E.S.P.) |

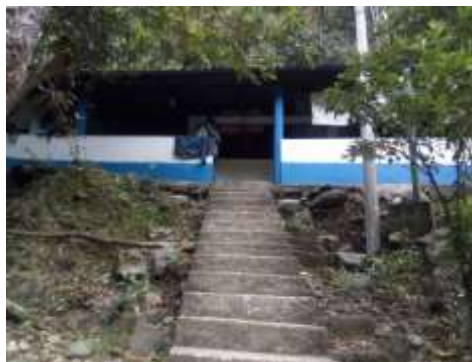
En el campamento, el cableado eléctrico se apreció debidamente protegido en tubo de PVC, aunque se verificaron algunos cables a la vista. Lámparas de luz fluorescente. No se cuenta con instalación de puntas de pararrayos.

CAMPAMENTO DE TRABAJADORES.

| <p>Se apreciaron condiciones de riesgo eléctrico en el campamento de los trabajadores debido a la presencia de algunos cables a la vista y empalmes deficientes de cableado eléctrico.</p> <p>La totalidad de los conductores eléctricos deben estar protegidos en tuberías preferiblemente metálicas. Además, se evitará la realización de instalaciones provisionales y las cajas eléctricas contarán con su respectiva tapa.</p> <p>Se recomienda tomar como referencia el reglamento técnico de instalaciones eléctricas vigente.</p> | |

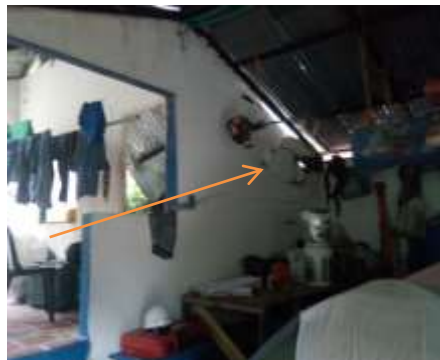
Edad constructiva de 20 años. No existen construcciones colindantes. Se visualizan aceptables características estructurales, de conservación y mantenimiento, exceptuando el campamento en el cual se notaron algunos muros caídos o agrietados. No se configuran riesgos de golpeteo o de asentamientos diferenciales.

MUROS AGRIETADOS.

| RECOMENDACIÓN 2 | |
|---|---|
| Se recomienda reparar a la mayor brevedad las grietas y fisuras detectadas en algunos muros del campamento de trabajadores. Previamente, se deberá evaluar si dichos muros presentan posibles fallas estructurales. | |

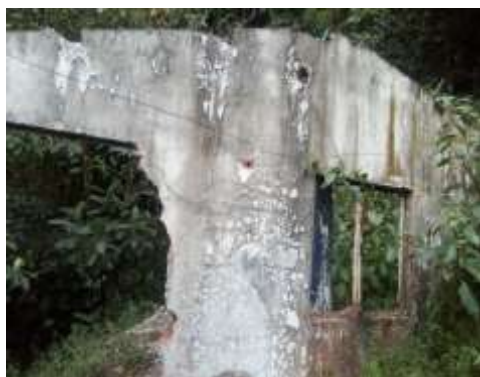
Los predios se apreciaron en aceptables condiciones locativas, de conservación y mantenimiento, excepto el campamento en el cual se notaron muros caídos y agrietamientos en otros; se estiman cimientos superficiales; su estructura en concreto reforzado; edad constructiva de 20 años, razón por la cual se presumen sismo resistentes y enmarcados dentro de la Norma NSR-98; no hay instalación de pararrayos; no se estiman riesgos de golpeteo ni de asentamientos diferenciales.

MUROS CAÍDOS.

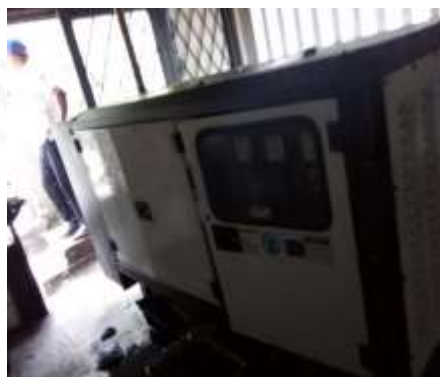
Se cuenta con una planta de emergencia eléctrica a ACPM marca HY POWER, de 34 KVA, 6 años de uso y sin transferencia automática. Tanque incorporado de 55 galones más 1 caneca de reserva de 55 galones. Mantenimiento externo anual. Básicamente está instalada para brindarle cobertura a los motores de los desarenadores y compuertas.

PLANTA ELÉCTRICA.

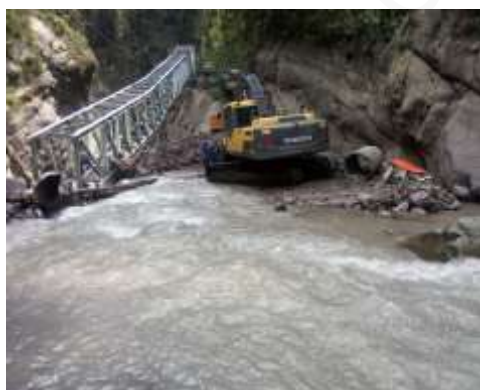
pilotes de contención, 2 compuertas metálicas de control y cierre, el tanque de captación, el canal de aducción y 2 tanques desarenadores. Posteriormente a estos se encuentra el tramo inicial de la tubería que conduce el agua por gravedad a la planta de tratamiento ubicada en el Barrio La Esmeralda de la ciudad. Esta tubería está en la fase última de instalación ya que fue destruida por la avalancha acaecida en el pasado mes de agosto de 2018.

TRABAJOS DE RECUPERACIÓN.
