INFORME TÉCNICO DE DIAGNÓSTICO Y AFECTACIÓN DE ESTRUCTURAS QUE COMPONEN LA BOCATOMA QUEBRADA LA HONDA

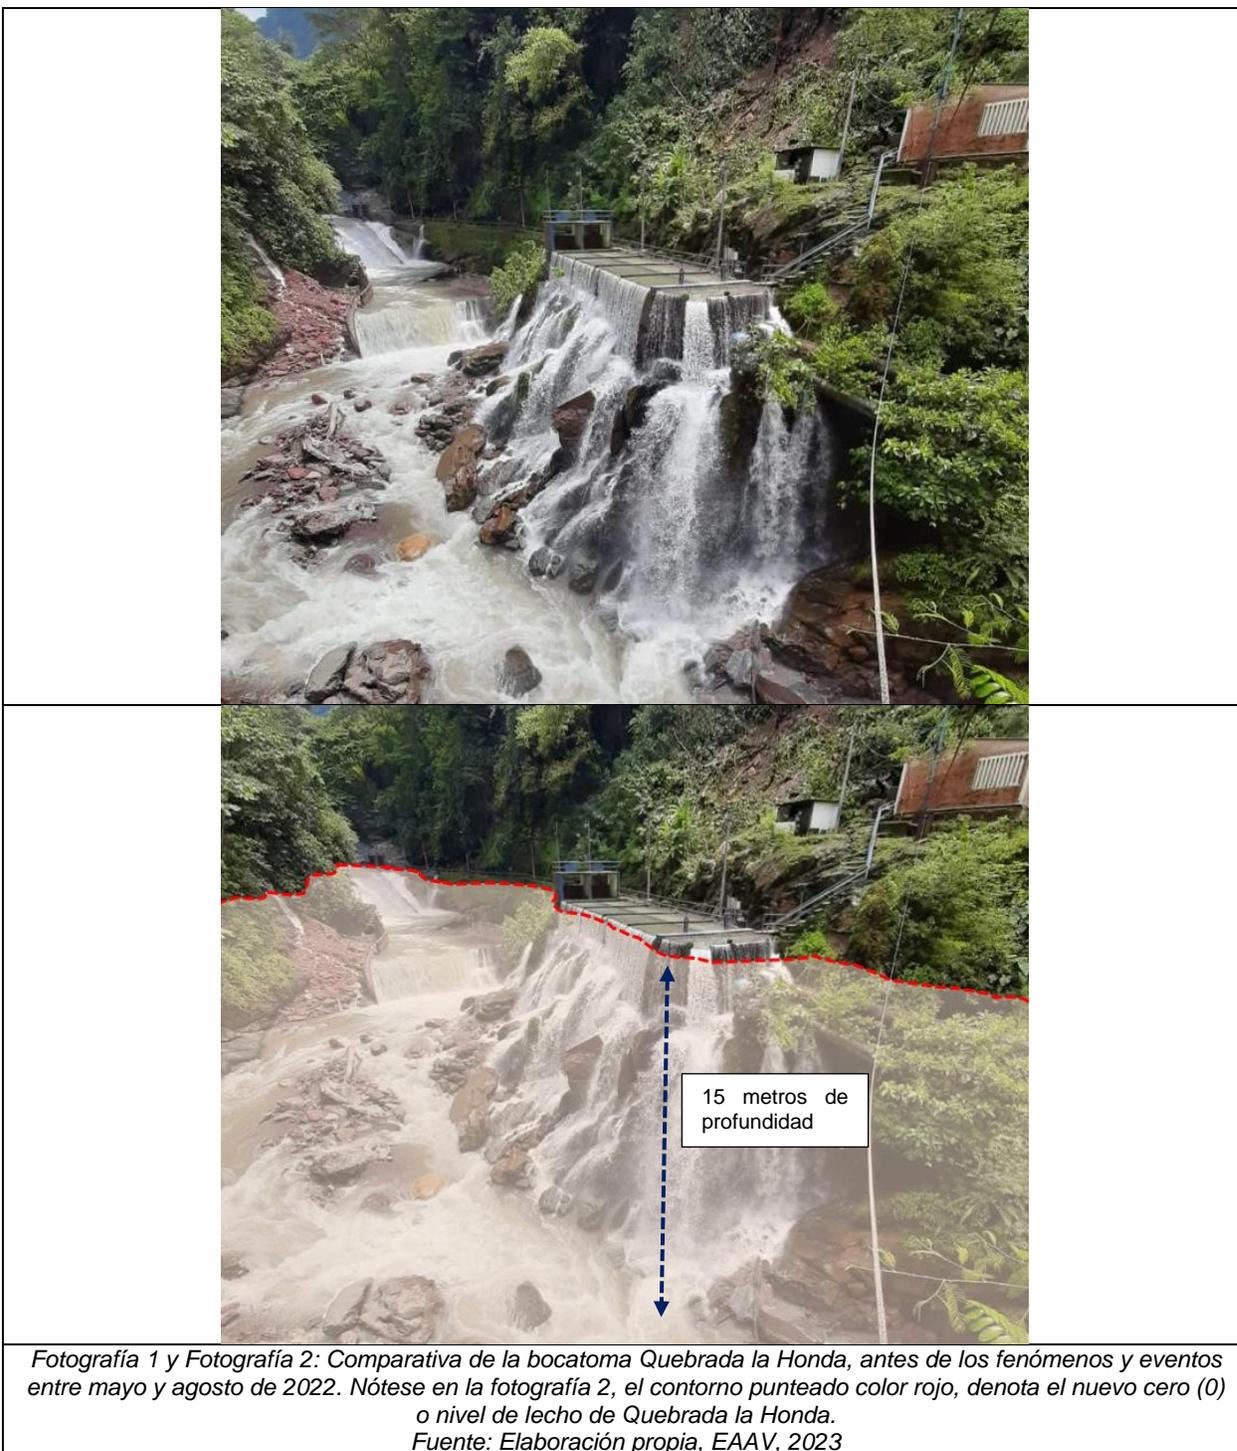
A continuación, se relaciona y detalla una fotografía general de la Bocatoma Quebrada la honda, especificando comparativamente la magnitud del material de sedimento que se depositó en el lecho del Cauce posterior a los fenómenos naturales descritos, que provocaron fuertes avenidas torrenciales y como consecuencia, el lecho del río se incrementó en 15 metros:

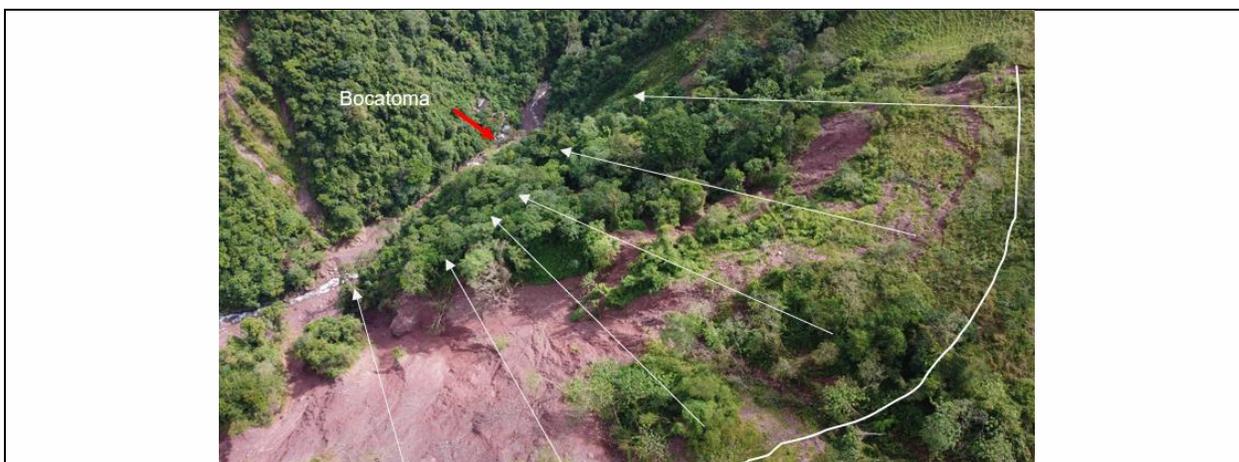
Este gran derrumbe o deslizamiento descrito, se encuentra en el predio “la Meseta”, localizado entre 100 y 300 metros aguas arriba de la Bocatoma, aporta flujo constante de material saturado por agua proveniente del cuerpo de agua denominado MC-1 (detallado en la tabla anterior). Aún sin lluvias, se deposita gran cantidad de sedimento en la captación y estructuras conexas de la Bocatoma Quebrada la Honda.

Fotografía 3: Situación de **Amenaza inminente** en Bocatoma, por movimientos en masa complejo, conformado por flujo de detritos y deslizamiento rotacional y mayor aporte de material y rocas a la captación. Las flechas indican el movimiento en masa que sepultó algunas estructuras de la Bocatoma.
Fuente: EAAV ESP, 2023

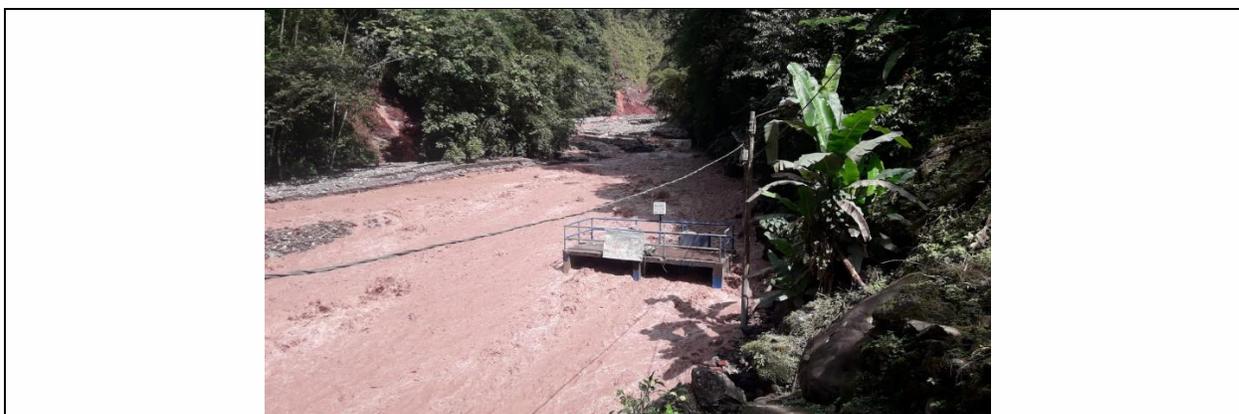
Esta gran cantidad de material de sedimento, sepultó definitivamente el MURO DE ENCAUZAMIENTO - MURO DE CONTENCIÓN DE MATERIAL DE ARRASTRE y el MURO DE PRESA - OBRAS DE REFORZAMIENTO EN BOCATOMA QUEBRADA LA HONDA CT. 042-2020. A continuación, se muestra la imagen actual del cuerpo de agua Quebrada la Honda, mostrando que las estructuras quedaron sepultadas por sedimento, rocas y por el material del deslizamiento del predio “La Meseta”.

Fotografía 4: Aspecto actual de Quebrada la Honda y Bocatoma, con el Muro de Presa y Muro de encauzamiento totalmente sepultados
Fuente: EAAV ESP, 2023

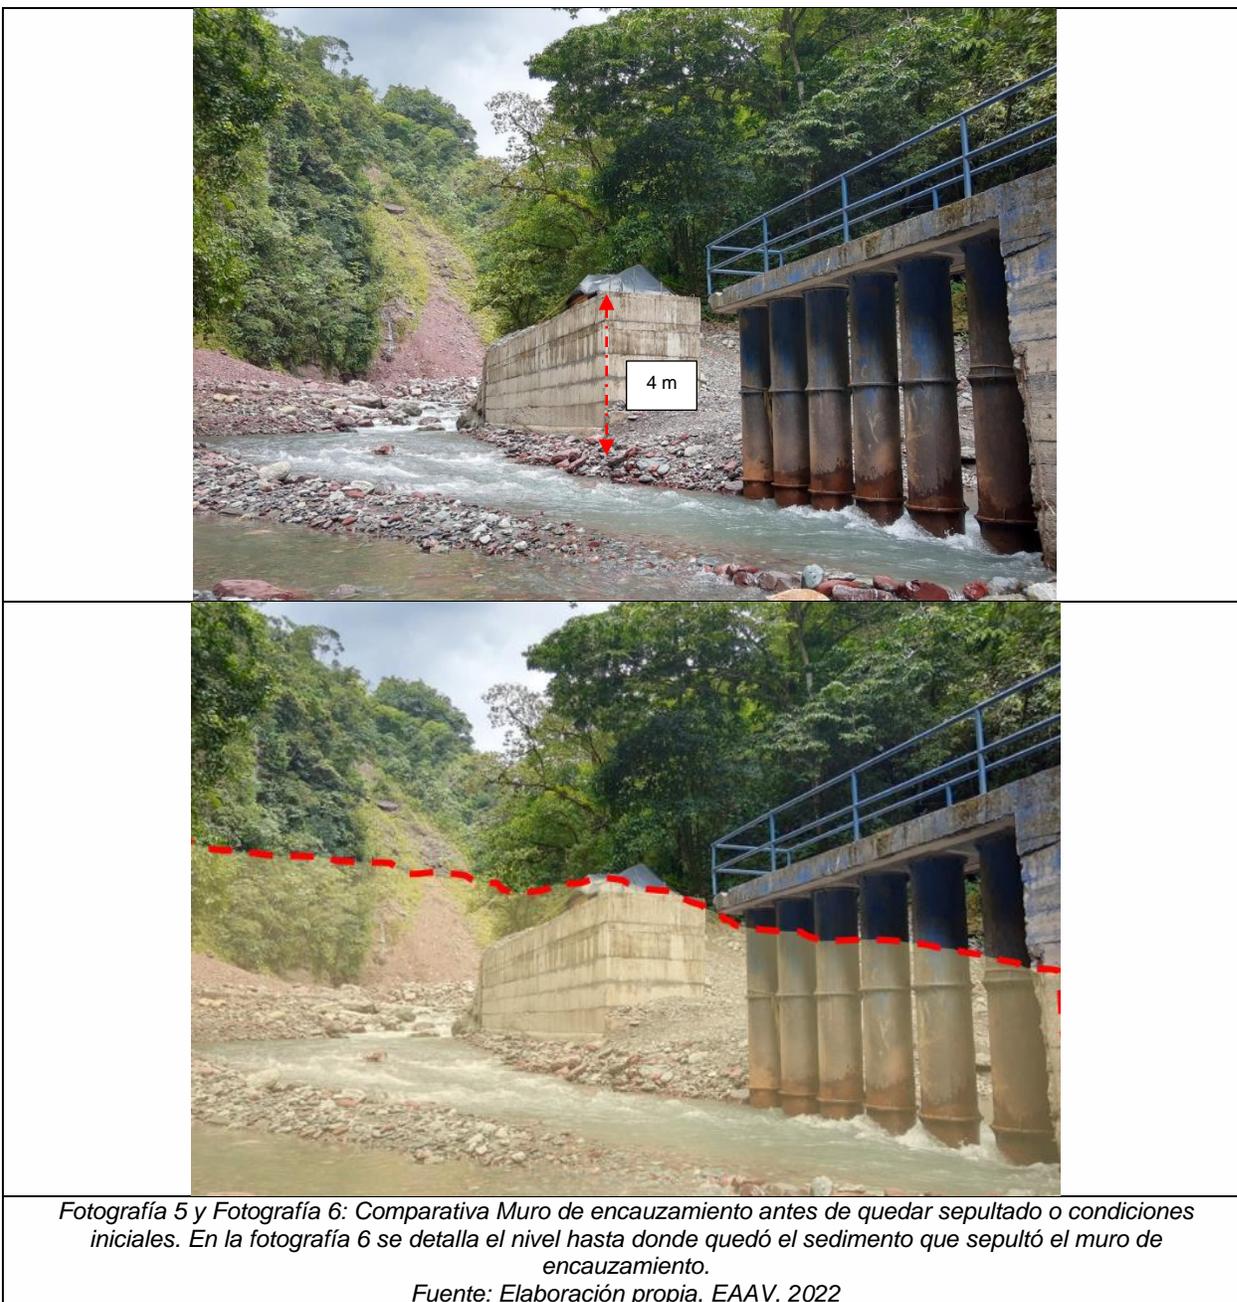
Posterior a los eventos entre mayo y agosto de 2022, el material de sedimento sepultó completamente el muro de encauzamiento, dejándolo sin funcionalidad, debido a que la cota del lecho del cauce de Quebrada la Honda supera el máximo nivel del muro:

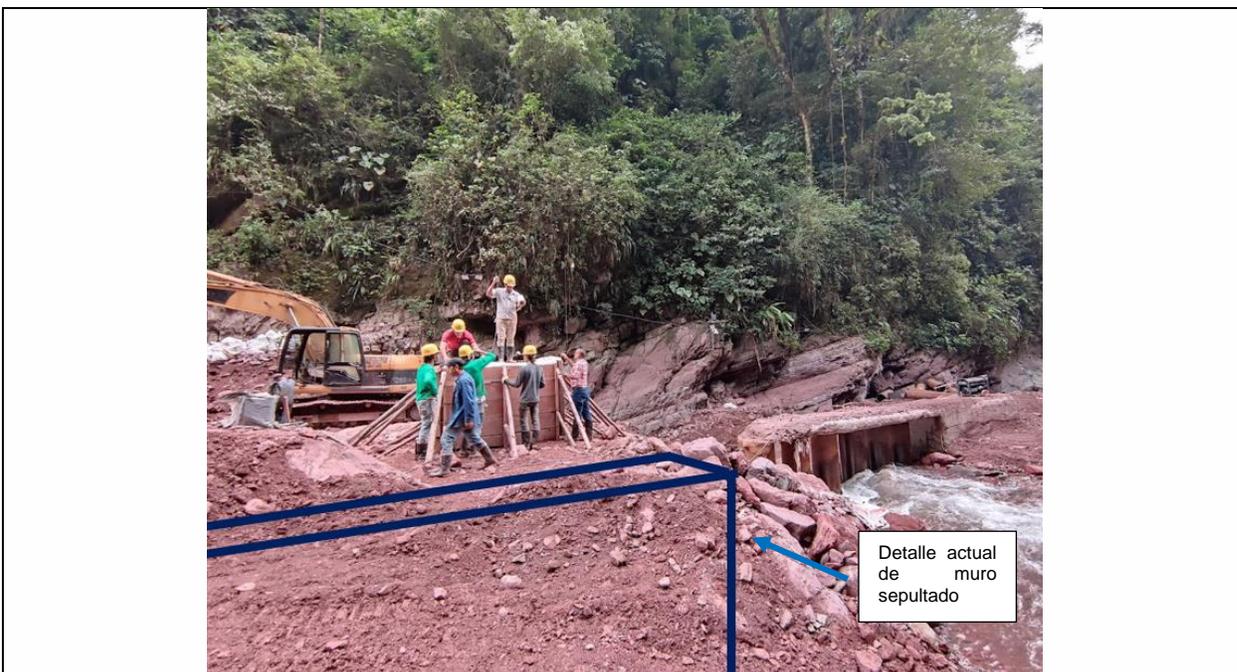
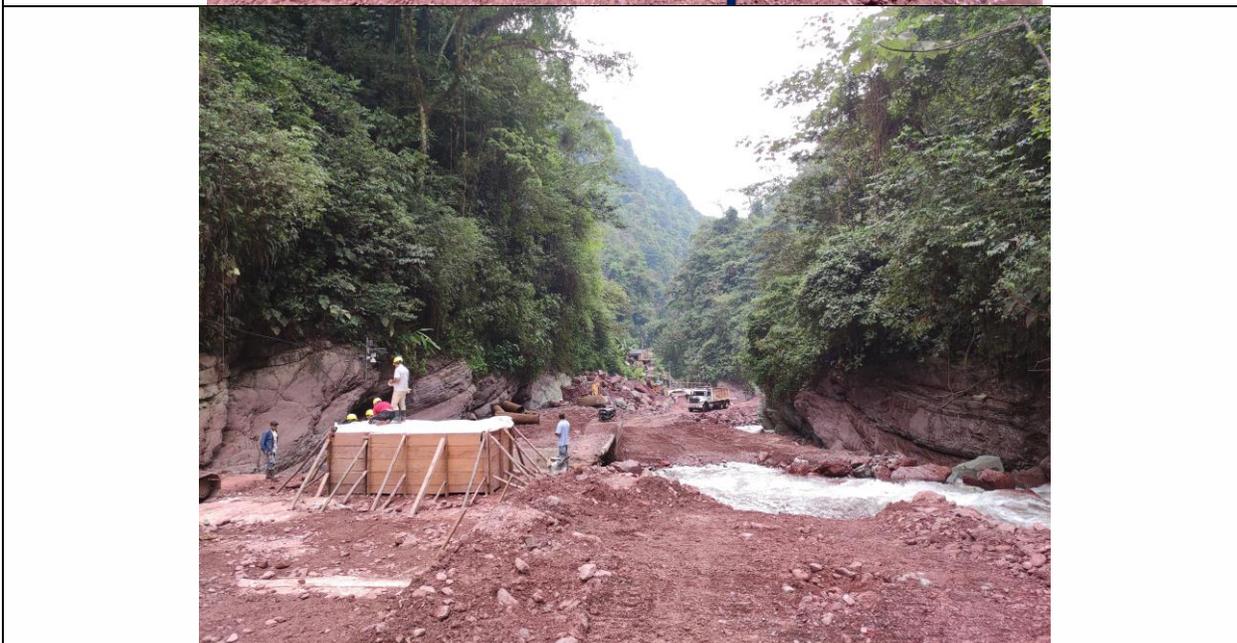
El muro quedó totalmente enterrado o sepultado por el material de arrastre de las avalanchas, deslizamientos y derrumbes ocurridas en el sector. Debido a que el lecho del cauce se incrementó en nivel topográfico, los sedimentos cubrieron totalmente la estructura, dejando sin funcionalidad alguna el muro en cuestión.

Fotografía 7 y Fotografía 8: En este par de fotografías se muestra que el sedimento sepultó completamente el muro de encauzamiento, ni siquiera es visible y su funcionalidad es nula.
Fuente: Elaboración propia, EAAV, 2023

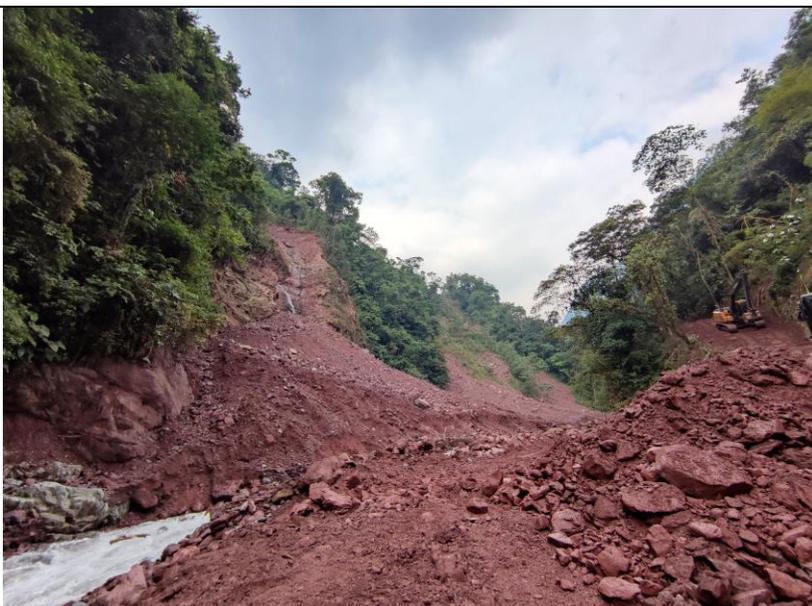
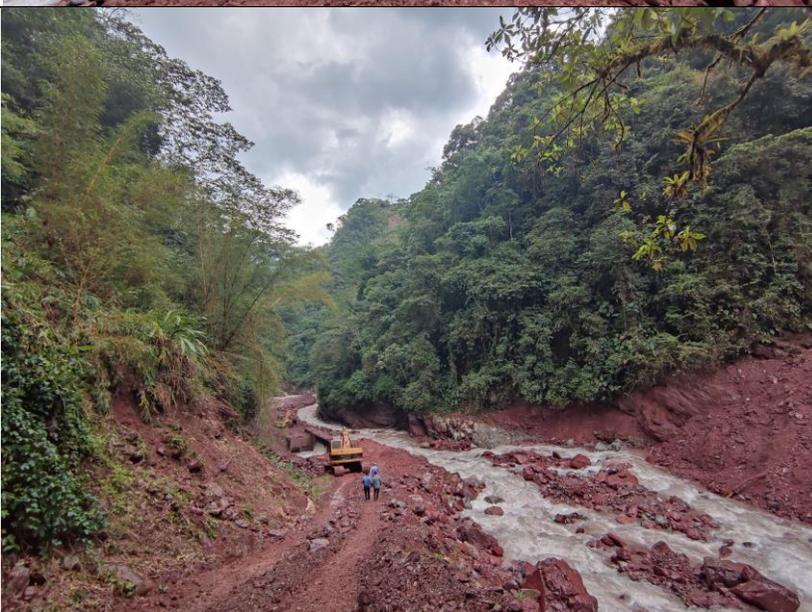
Fotografía 9 y Fotografía 10: Estas dos fotografías muestran aguas arriba, que el muro es inexistente, quedó completamente sepultado por el sedimento y el nivel visible de la Quebrada supera el nivel del muro de encauzamiento.

Considerando lo expuesto sobre el Muro de Encauzamiento, la gerencia técnica de la EAAV ESP concluye que no cuenta con funcionalidad alguna porque está enterrado bajo los sedimentos y su recuperación no es posible debido a que la estructura es subyacente al derrumbe activo del predio “la meseta”. El valor estimado para esta estructura es de **\$2.500.000.000 COP**.

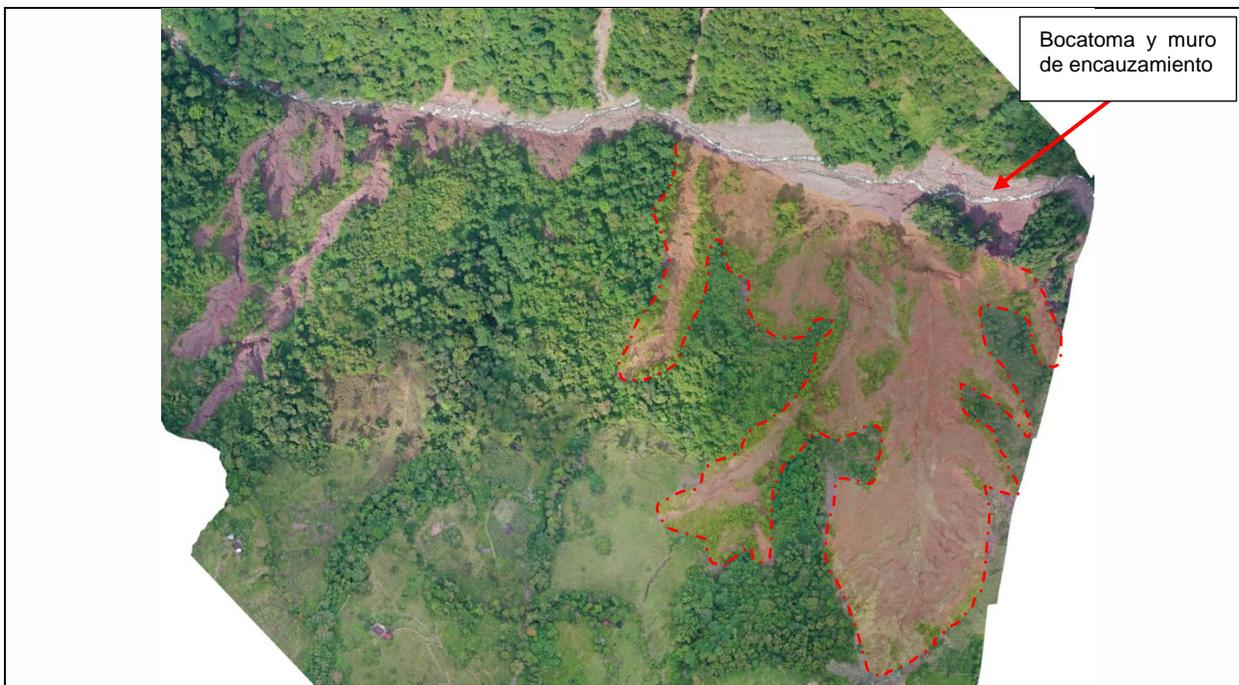
Posterior a los eventos entre mayo y agosto de 2022, donde las condiciones hidro geo morfológicas del cuerpo lótico se modificaron, se ha evidenciado en las visitas del personal técnico de la empresa que las condiciones de vulnerabilidad y amenaza ante deslizamientos en ese punto son inminentes, que terminará sepultando más este muro de encauzamiento.

Figura 4. Detalle de Derrumbe del predio “La meseta” que se encuentra localizado aguas arriba de la bocatoma, con una condición de amenaza inminente de deslizamientos que afectará directamente el muro de encauzamiento.
Fuente: EAAV ESP, 2023

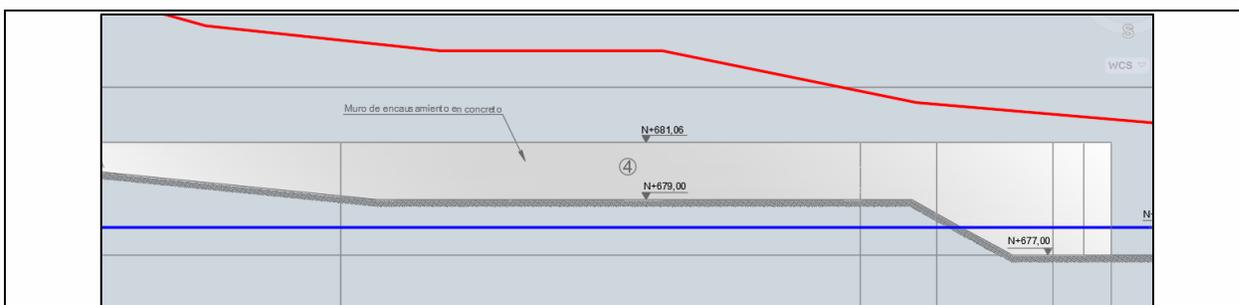
En el siguiente plano, se muestra el perfil longitudinal del muro de encauzamiento, indicando en color azul el nivel original del cauce y en color rojo (superior) el nivel de material que se encuentra depositado encima de la estructura:

Figura 5. Esquema longitudinal del muro de encauzamiento.
Fuente: EAAV ESP, 2022

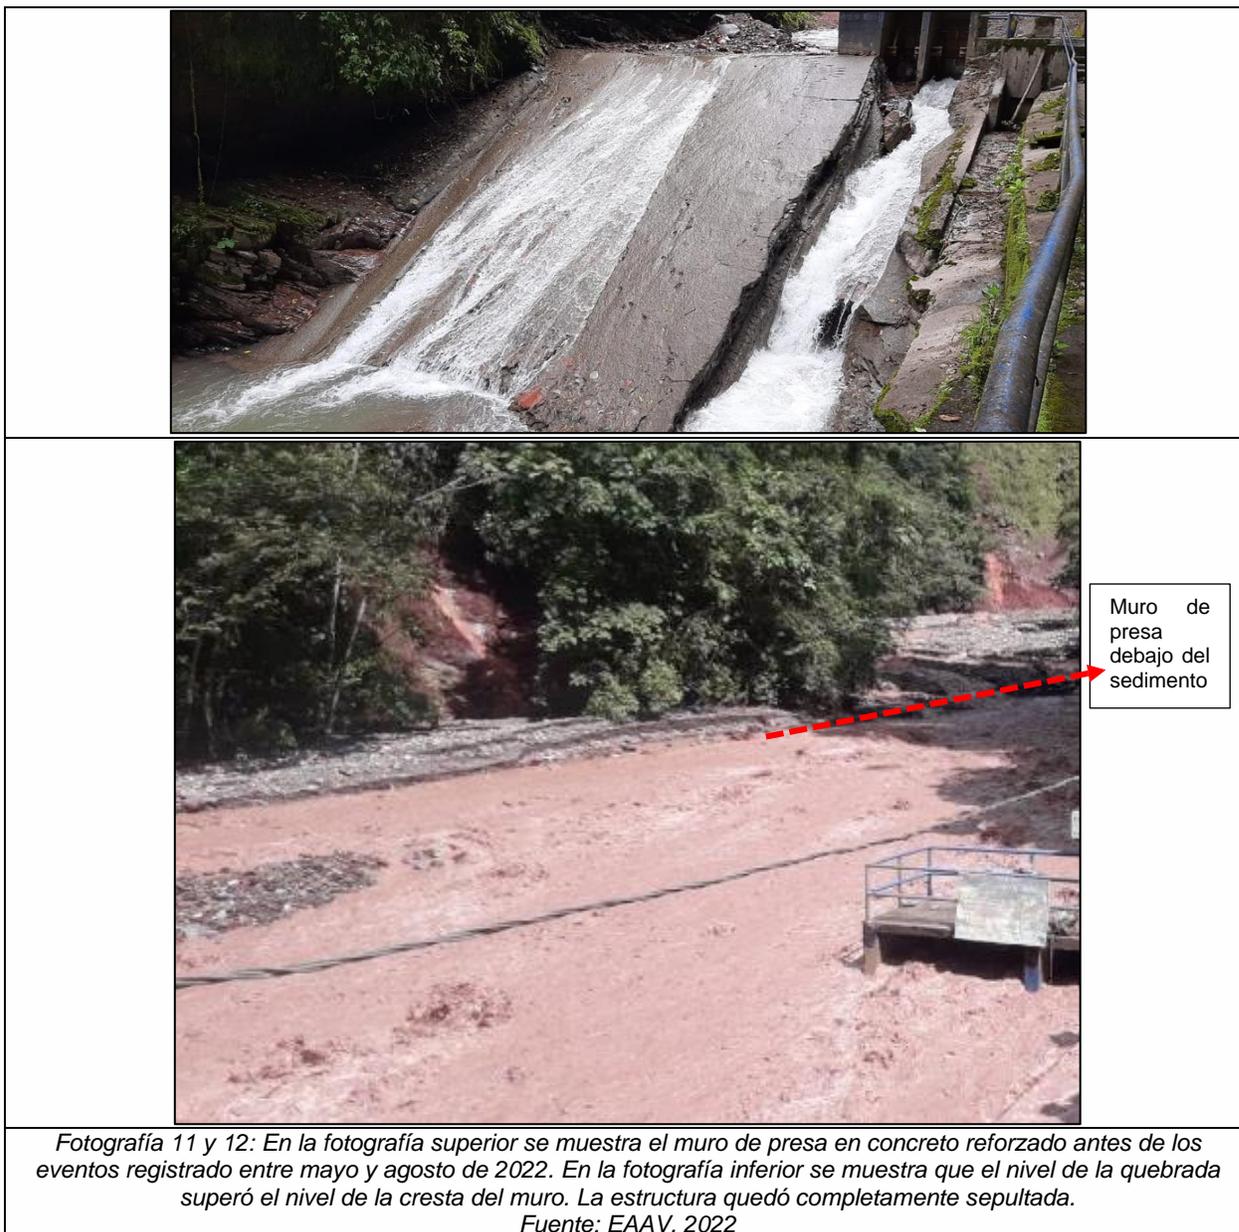
Los fenómenos y eventos entre mayo y agosto de 2022 que registraron avenidas torrenciales en quebrada la honda, tuvieron como consecuencia la desaparición del Muro de presa. El gran volumen de sedimento se depositó en este sector y sepultó completamente la estructura.

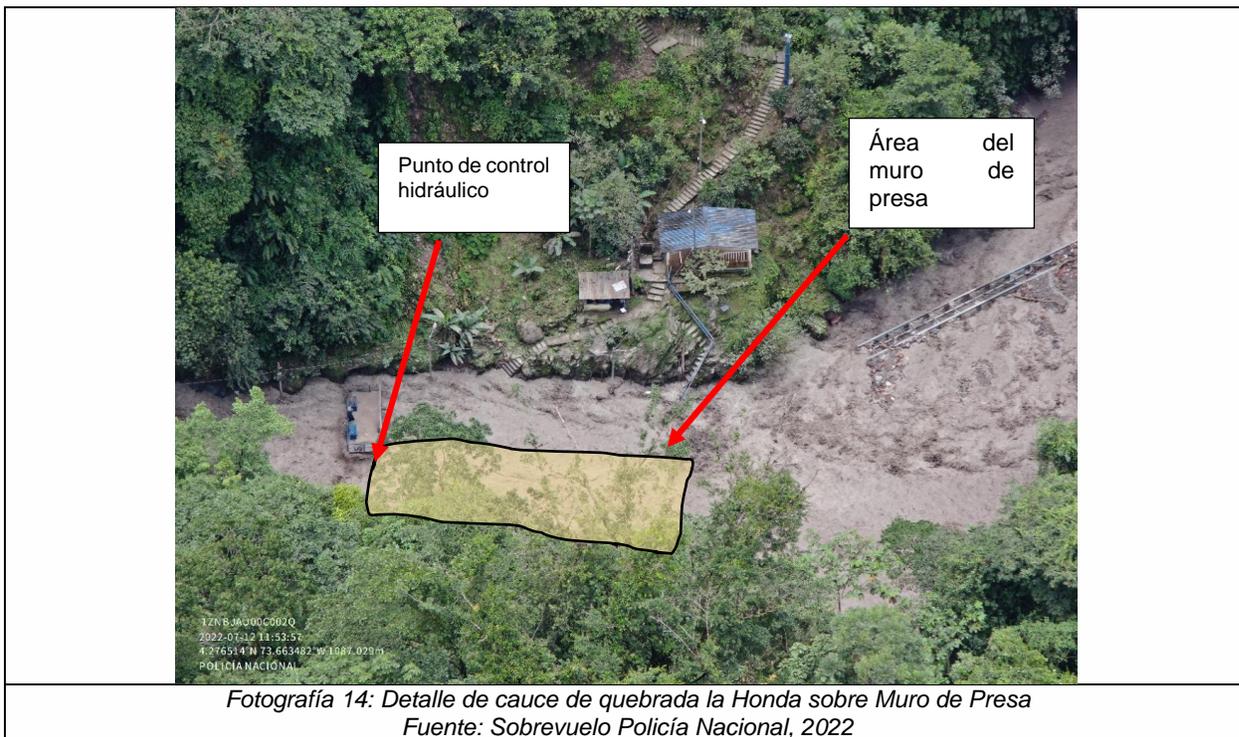
El muro de presa actualmente **carece de funcionalidad**, el nivel del cauce está en la cota 680 m.s.n.m. El muro de presa está entre las cotas 670 m.s.n.m. y 678 m.s.n.m. en la cresta o punto más alto de la estructura. A continuación, se relaciona la comparación de niveles, donde la línea superior (roja) esquematiza el nuevo espejo de agua:

La afectación del muro de presa es total, está sepultado, el nivel del río supera la cresta, no está cumpliendo la función principal: ser el punto de control hidráulico para que el agua ingrese a las rejillas de captación.

Considerando lo expuesto sobre el Muro de Presa, la gerencia técnica de la EAAV ESP concluye que no cuenta con funcionalidad alguna porque está enterrado bajo los sedimentos y su recuperación no es posible debido a que la estructura también es subyacente al derrumbe activo del predio "la meseta". El valor estimado para esta estructura es de **\$3.500.000.000 COP**.
