Referencia Ajustador: ING-7184-2022

Numero Siniestro Cía.: RUI 85013

INFORME COMPLEMENTARIO VISITA 2 BOCATOMA

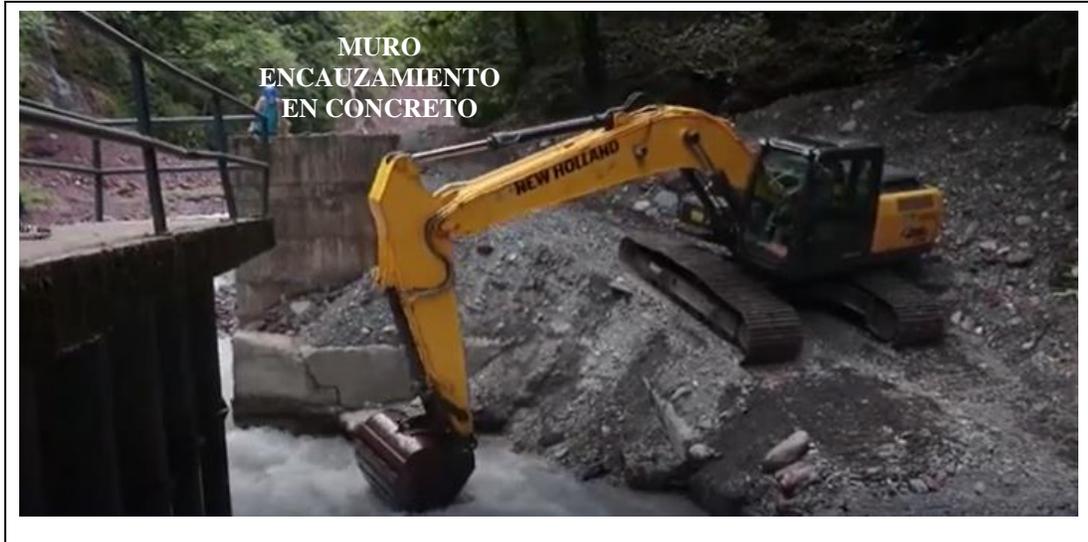
Imagen 1. Registro filmico tomado de video 10 de agosto 2021

En la imagen número 1 podemos observar el muro de encauzamiento en concreto reforzado y el sistema de rejilla con pilotes en acero y en la orilla donde se encuentra la máquina retroexcavadora se encontraban las rejillas y canal de aducción, de acuerdo a lo mencionado por los trabajadores del acueducto cuando la rejilla de pilotes, no alcanzaba atrapar la totalidad del material que arrastra el río cuándo sube el caudal, la limpieza de la rejilla se realizaba de manera manual sin embargo, si el material era demasiado grande se recurría a las retroexcavadoras para que hiciera la limpieza de las rejillas y así se pudiera seguir realizando la captación del agua.

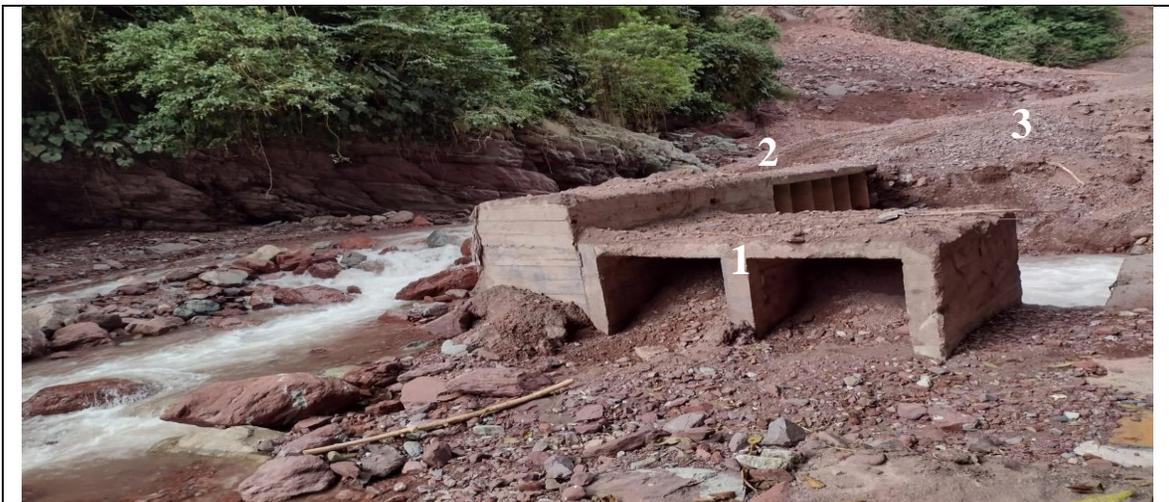
Imagen 2. Visita de inspección Noviembre 2022

1. Canal de Aducción
2. Sistema de rejillas

3. Muro de encauzamiento

En la imagen 2 es posible observar que el canal de aducción 1 se encuentra hundido bajo el caudal al igual que el sistema de rejillas 2 y el muro de encauzamiento 3 se encuentra totalmente sepultado por material arrastrado por la quebrada la Honda, es preciso señalar que para esa fecha no se estaba realizando captación de agua ya que las rejillas se encontraban totalmente tapadas por lo cual el suministro se hacía por medio de carro tanque.

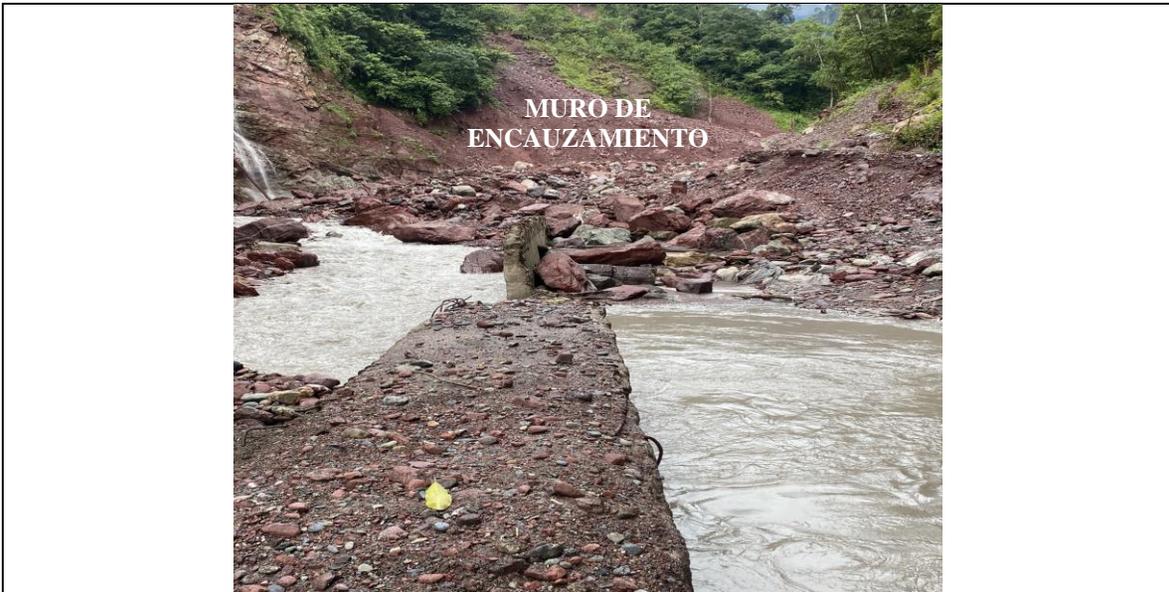
Imagen 3. Parte del muro de encauzamiento.

En el momento de la visita se pudo observar únicamente la parte superior del muro de encauzamiento, debido a que el material de las avalanchas lo tiene totalmente sepultado, además de ello el material generó el aumento del nivel de la quebrada la Honda por lo cual la mayoría del muro se encuentra enterrado bajo el caudal del río.

Con la pequeña porción de muro que pudimos observar se puede determinar que es un muro en concreto de unos 40 cm de ancho aproximadamente, construido con aceros de refuerzo y concreto.

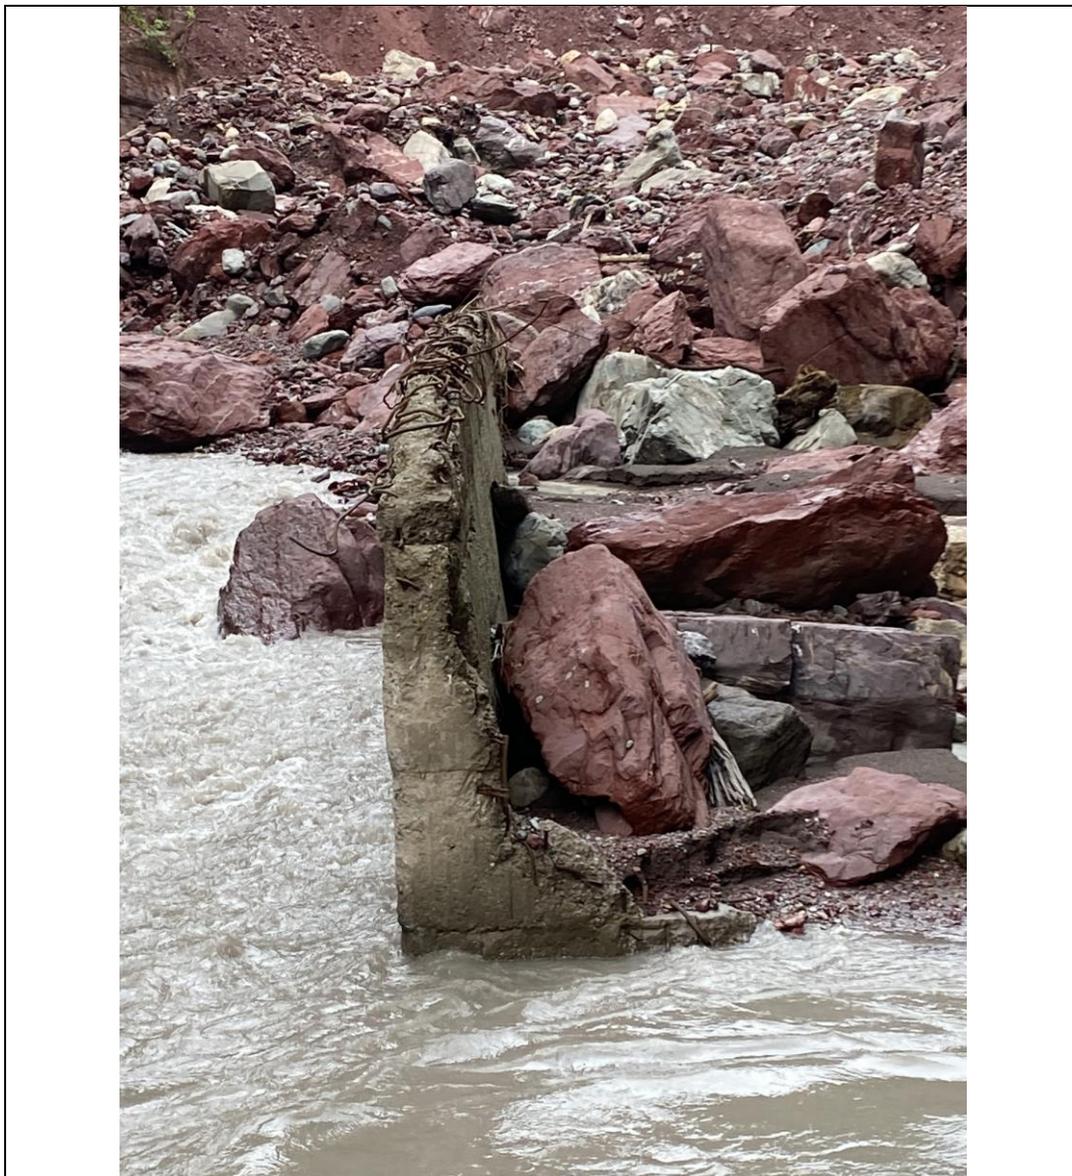
Imagen 4. Vista de parte del muro de encauzamiento afectado

Como se puede observar en la fotografía tomada en la última inspección podemos evidenciar que el muro se encuentra sepultado por el material, el cual puede tener una altura aproximada de 10 m en ese punto del muro.

El peso del material y las rocas se encargó de generar un desplome del muro, el cual se puede observar en terreno, por lo cual no se considera viable una eventual recuperación del muro.

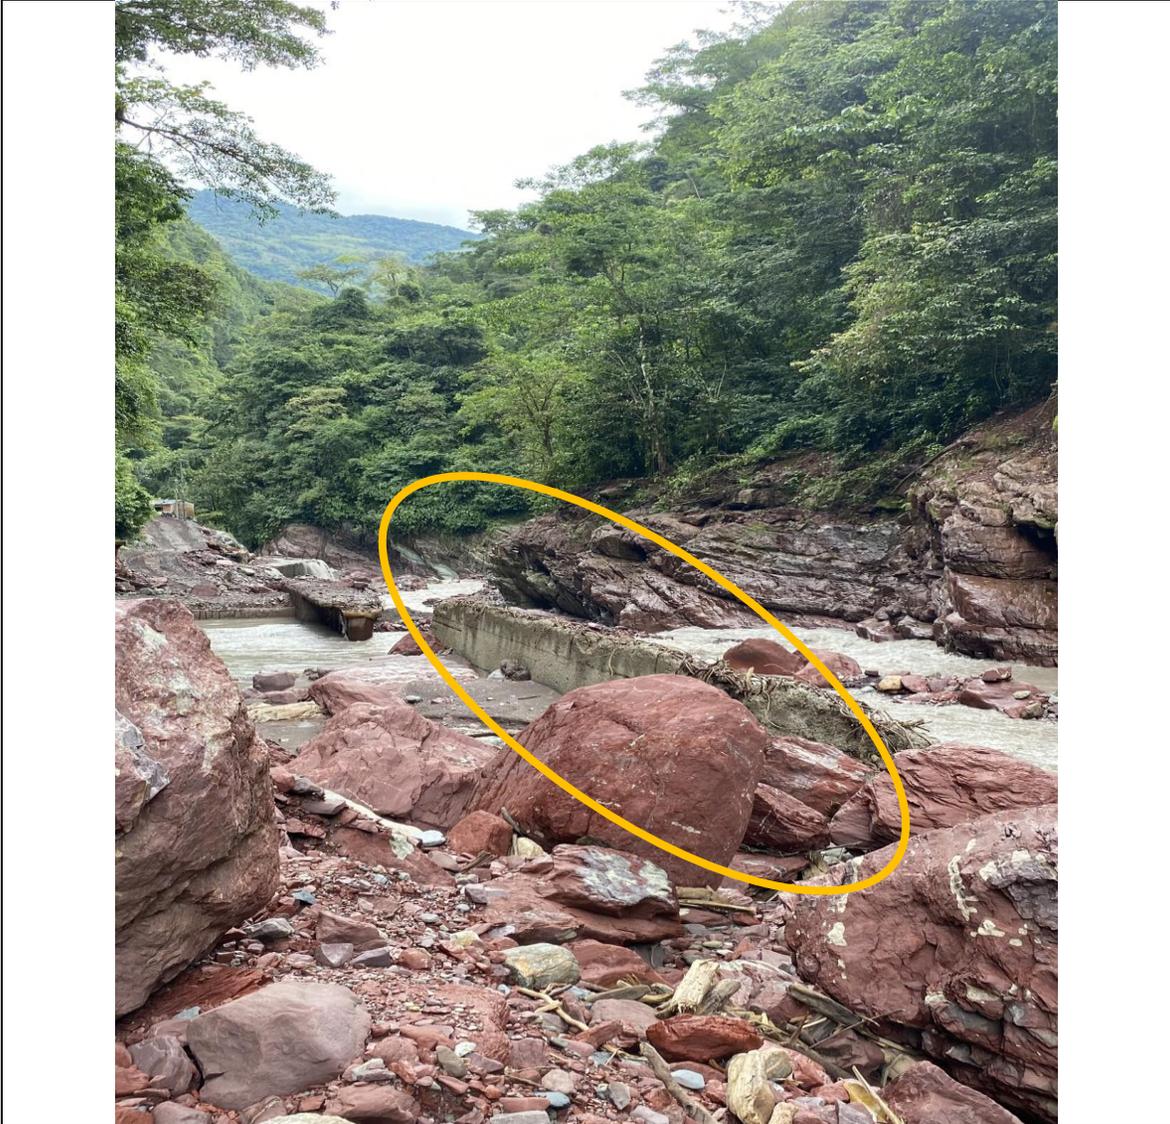
Imagen 5. Vista desde la parte superior Bocatoma Muro de Encauzamiento

Aledaño al muro se encuentra una estructura en concreto reforzado y pilotes en acero que sirve como una trampa, las cuales tienen la función de evitar que pasen rocas de gran tamaño hacia la rejilla de captación como se puede observar en la siguiente imagen.

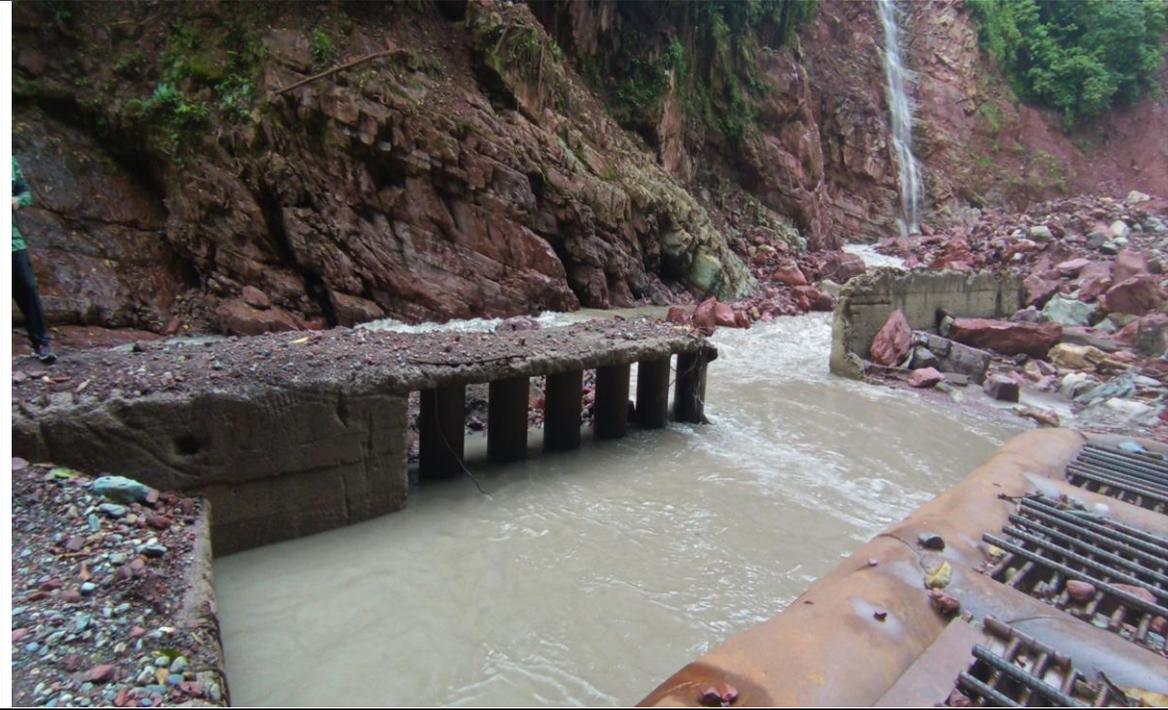
Imagen 6. Muro con pilotes que atrapan material

Como es posible evidenciar en el registro fotográfico tomado el 28 de noviembre de 2023 en bocatoma la Honda, es posible corroborar que el asegurado sí ha adelantado labores de remoción de escombros desde la fecha de siniestro, adicional a ello construyó una rejilla de captación ya que, los canales de aducción fueron sepultados totalmente por el material generado por la avalancha, sin embargo, aun realizándose las labores de remoción la cantidad de material que sepulta parte del muro y adicional la que se encuentra debajo del caudal del río, no permitieron recuperar dicha infraestructura ya que no solo las condiciones del terreno sino, las labores que se deben realizar para desenterrar la totalidad de la estructura afectarían notablemente el caudal del río lo que impactaría indudablemente la captación de agua en la nueva rejilla y los canales de aducción subterráneos construidos por el asegurado con el fin de garantizar el suministro de agua en la ciudad de Villavicencio.

De lo anterior es posible concluir que no es viable la remoción, no solo por la cantidad de material de arrastre si no por el impacto que esto genera en el caudal de quebrada la Honda, ya que se pueden generar taponamientos cuenca abajo, hecho que pudo ser evidenciado en tramos del rio donde los eventos naturales que han sucedido generaron la angostura de parte del caudal.

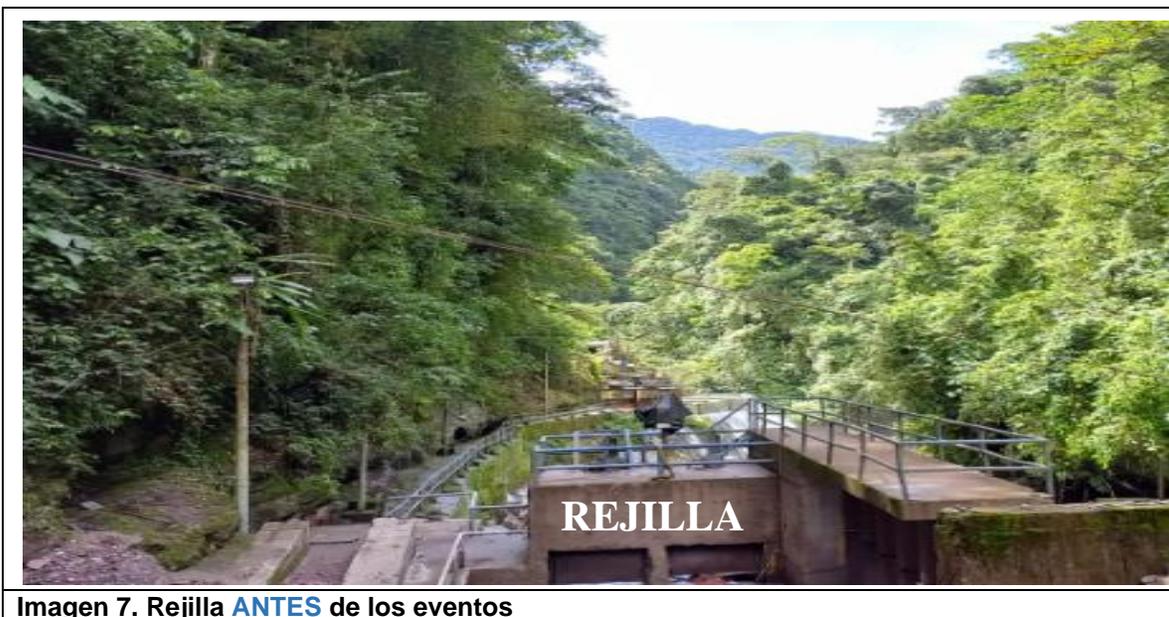
Imagen 7. Rejilla **ANTES** de los eventos

La rejilla antes del siniestro era en concreto con compuertas y rejillas las cuales permitían el ingreso del agua hacia los canales de aducción y llenado del tanque de almacenamiento, posterior al evento y al momento de la última visita se observó el reemplazo de la rejilla como se muestra a continuación.

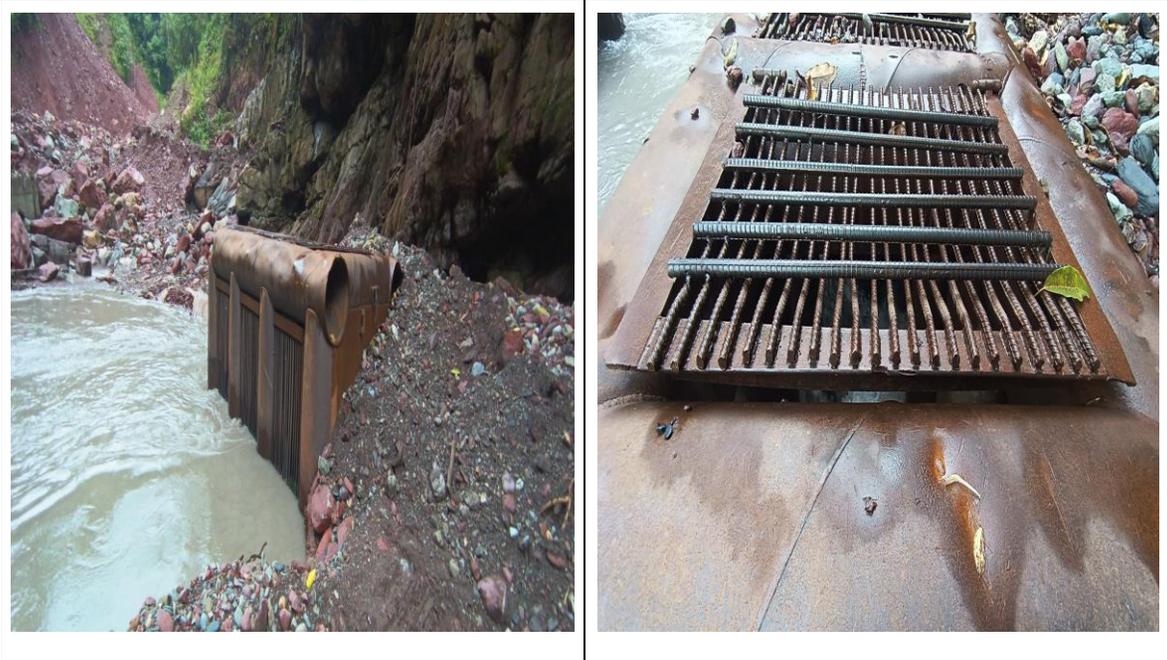
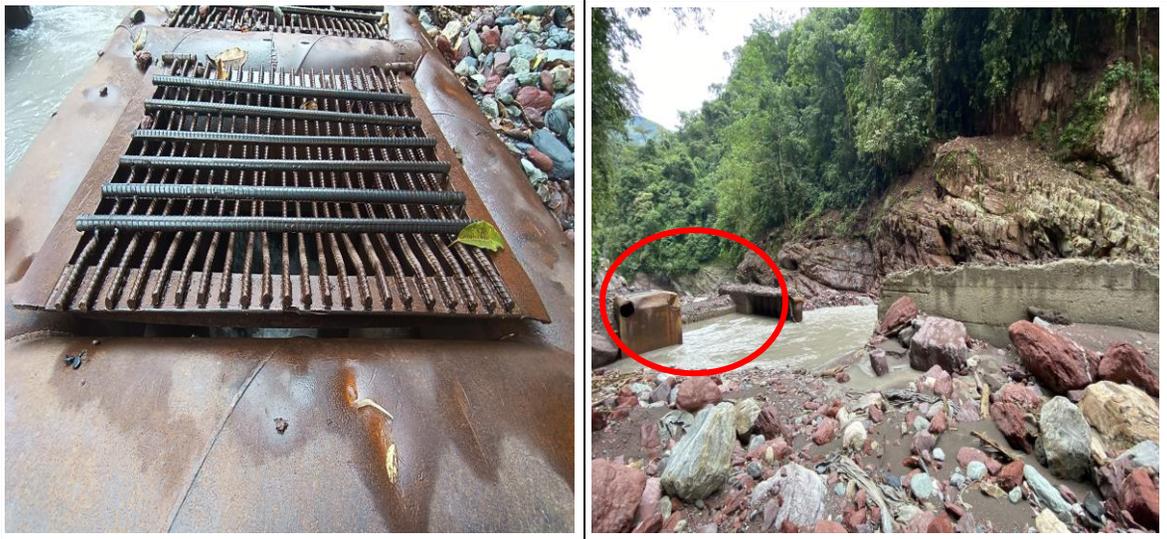
Imagen 8. Rejilla captación nueva

En el punto de la rejilla pudimos evidenciar que se encuentra totalmente sepultada por el material, el cual se encuentra ubicado encima de la rejilla inicial, según lo indicado la capacidad de captación de la rejilla nueva es inferior a la capacidad inicial, toda vez que la rejilla inicialmente captaba $1600 \text{ m}^3/\text{s}$ y la nueva rejilla capta $1200 \text{ m}^3/\text{s}$, estos valores son aproximados y son los indicados por el personal que atendió la visita.

Podemos determinar que esta instalación de la rejilla nueva se realizó como medida de contingencia para poder seguir suministrando el líquido.

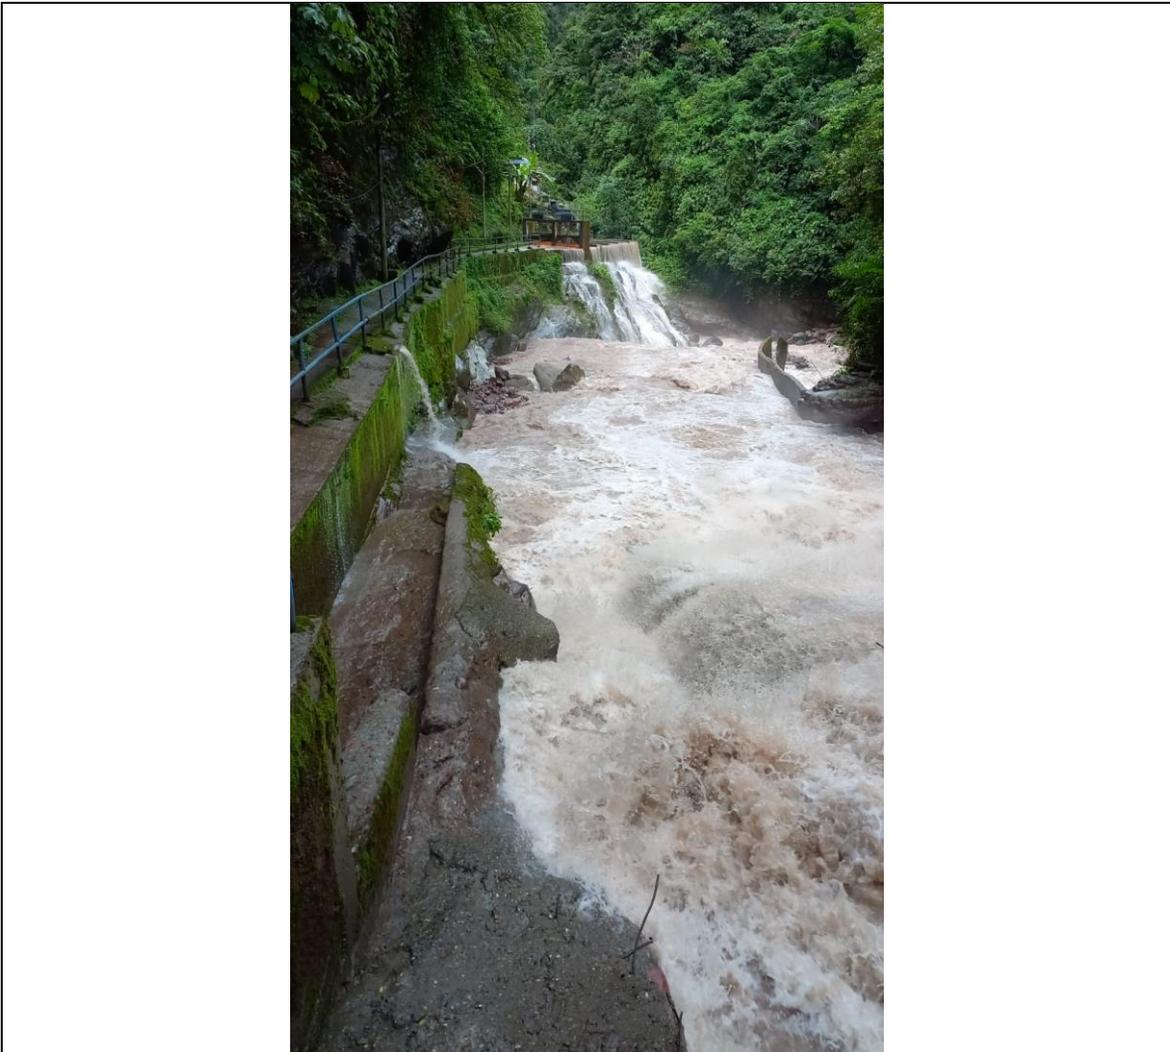
Imagen 9. Canales de Aducción Bocatoma **ANTES** de los eventos.

En el momento de la visita no fue posible observar este muro ya que evidentemente el material lo sepulto totalmente, en la siguiente fotográfica se observa el estado del muro antes de y después las avalanchas.

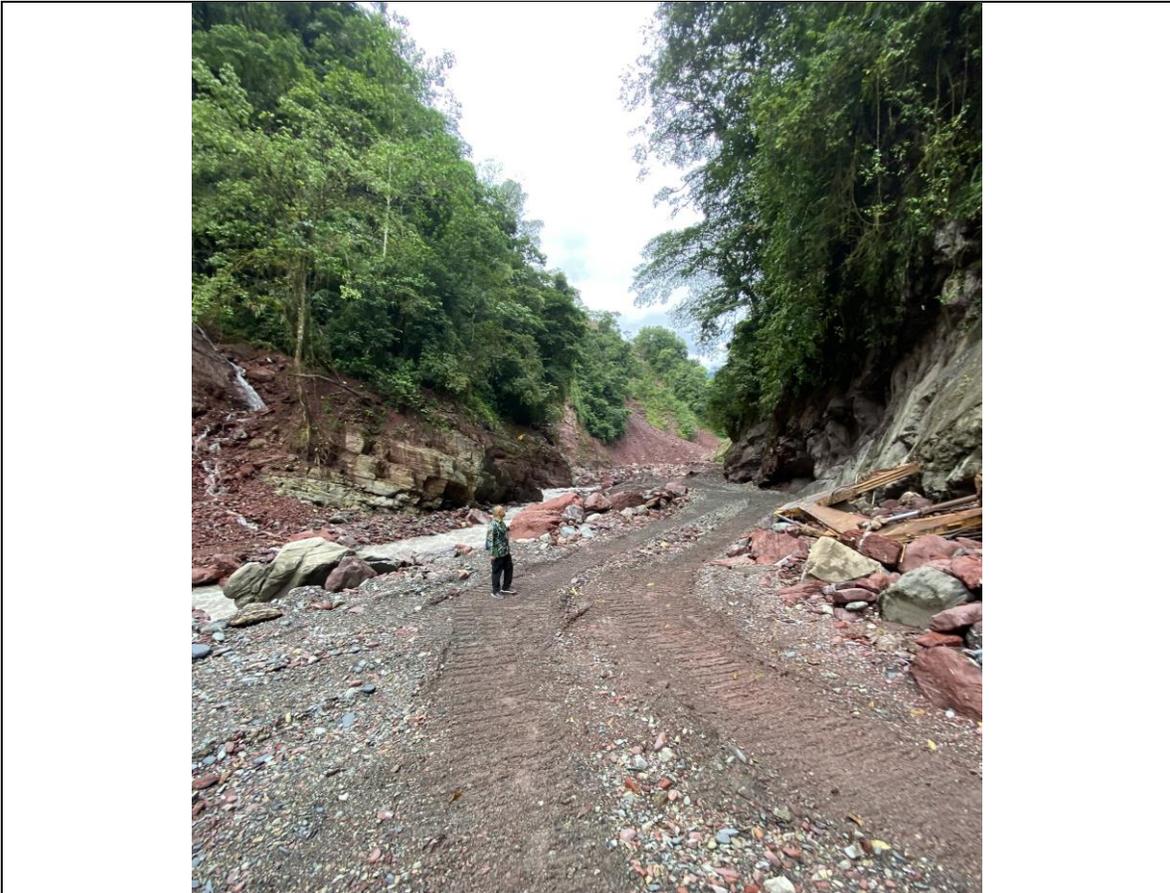
Imagen 10. En la Actualidad el cana del aducción es subterráneo.

En la imagen número 10 podemos observar el terreno terraplenado por maquinaria, en este punto era donde existía el canal de aducción que se puede observar en la imagen número 9 donde había un muro en concreto y pasamanos color azul, esta estructura ya no existe con ocasión de las avalanchas presentadas en el año 2022.

Tal como se puede observar en el registro fotográfico anterior las estructuras de la bocatoma se encuentran totalmente sepultadas, el material que cayo tiene una altura aproximada de unos 20 m .

Las obras que se han realizado han sido obras de mitigación para poder seguir prestando el servicio del suministro de agua, sin embargo, no consideramos viable el rescate de las estructuras ya que el material genera un gran peso sobre ellas que genera daños.

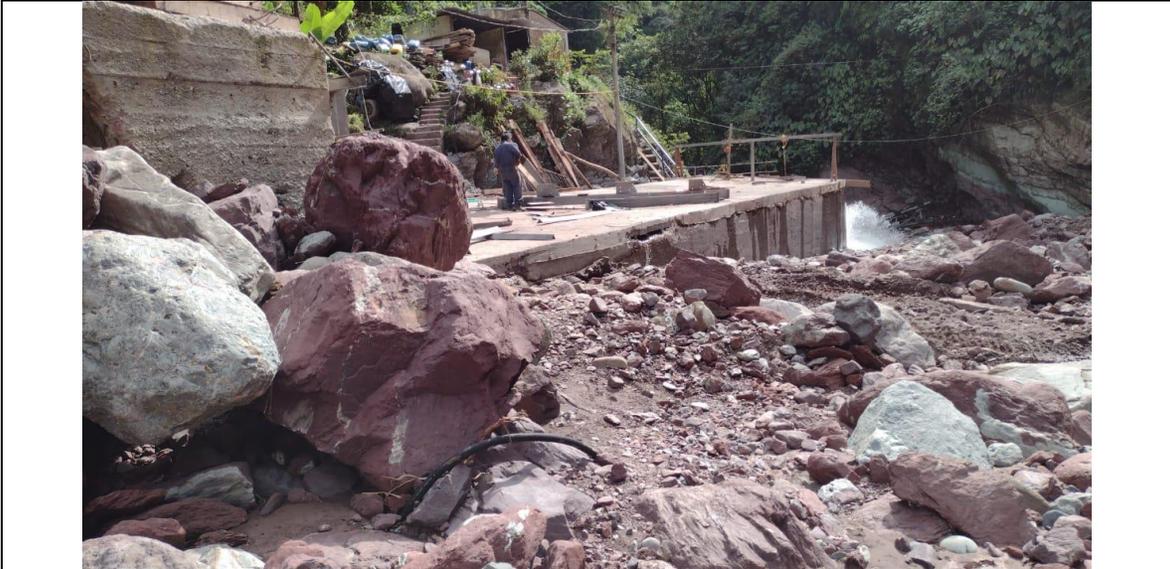
Imagen 11. Visita de inspección Noviembre 2022

El desarenador se encuentra parcialmente sepultado por el material, sin embargo, se encuentra funcionando de manera normal ya que cuenta con unas tapas en concreto que evitaron que el material ingresara al desarenador.

En la imagen se puede evidenciar el tanque desarenador el cual tenía una altura aproximada 20 m y con ocasión de la avalancha solo es posible ver aproximadamente 3 metros de la infraestructura.

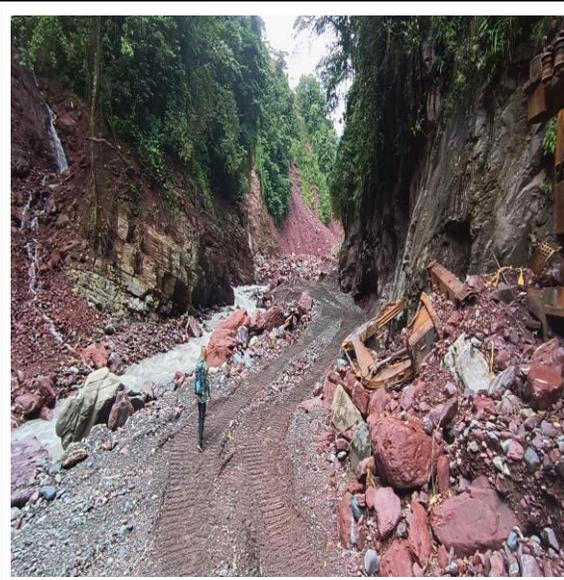
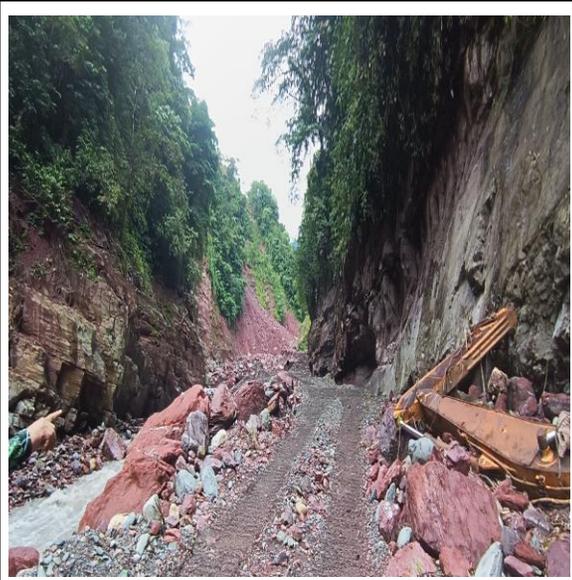
Terreno donde se encontraban los canales de aducción

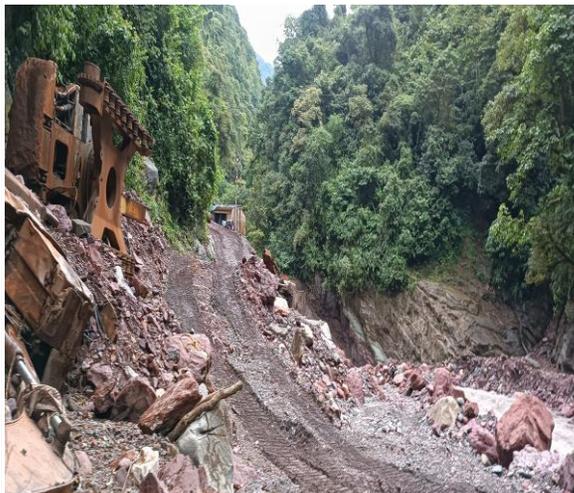
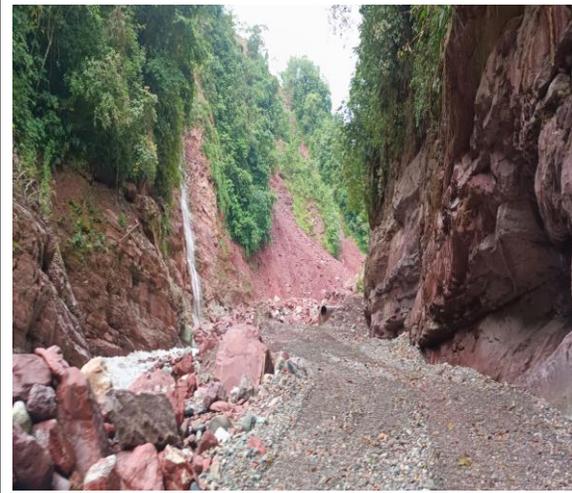
En estas fotografías es posible evidenciar con la máquina el nivel al cual subió la quebrada y la cantidad de material que arrastro el río.

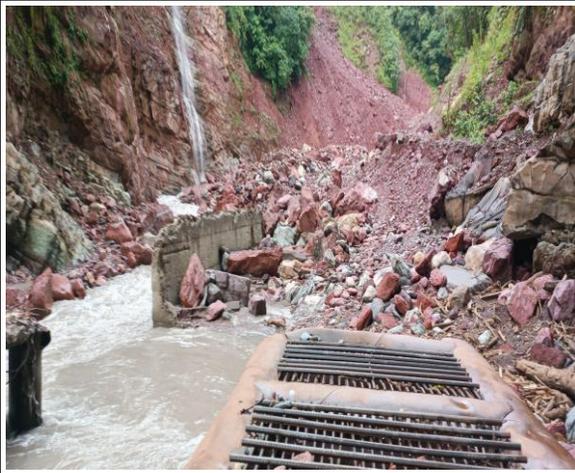
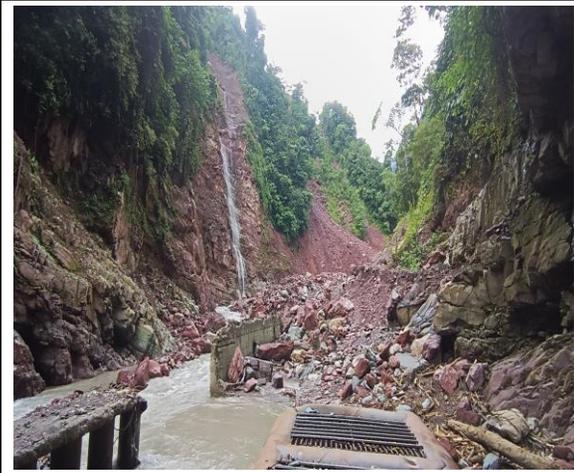
Vista general muro de encauzamiento, muro con rejilla y rejilla de captación nueva

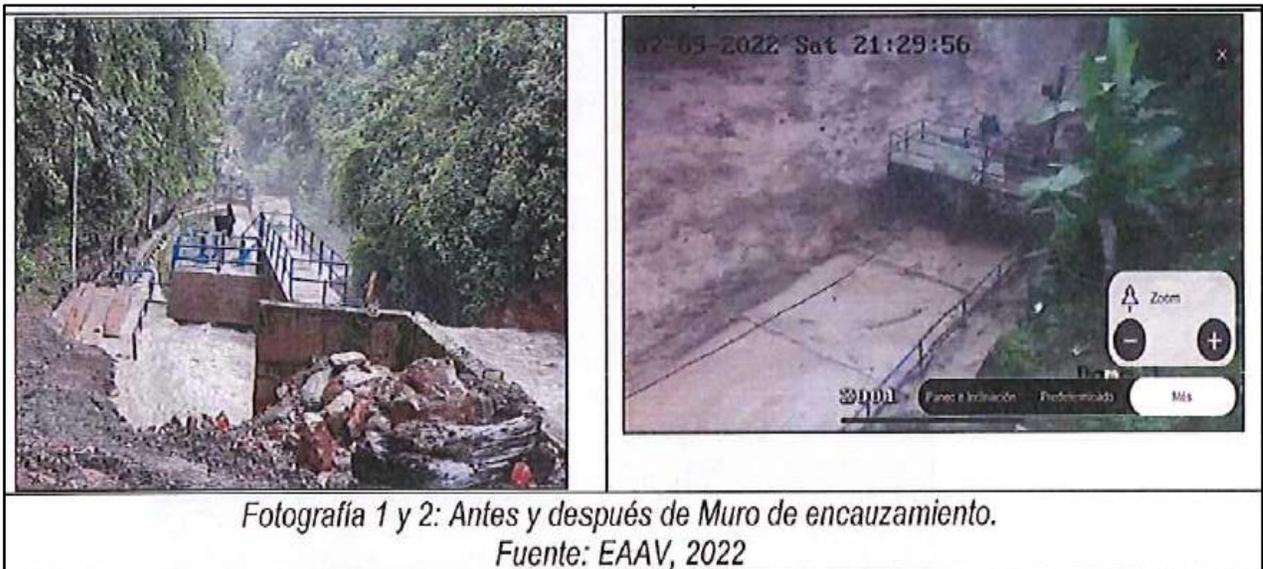
*Fotografía 1 y 2: Antes y después de Muro de encauzamiento.
 Fuente: EAAV, 2022*

- Por otra parte, no es posible garantizar que al remover el material que está tapando el muro, este se encuentre en óptimas condiciones, ya que la fuerza que genera el material probablemente desplazo o fracturo el muro, además de la consolidación de material que hace inviable una remoción sin afectaciones.

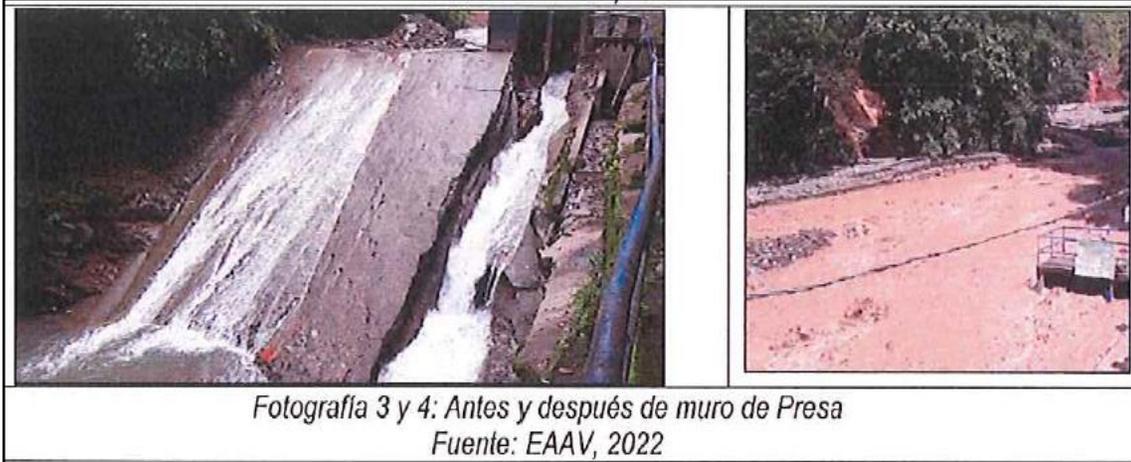
En las siguientes fotografías se puede observar que el muro de presa se encuentra totalmente sepultado por el material

- Según lo indicado por el asegurado el muro quedó totalmente tapado por el material de las avalanchas, dejándolo sin funcionalidad.
- El asegurado indica en la reunión que no considera viable realizar la remoción de este material ya que la cantidad de material presente es bastante significativa y que el valor de esta remoción puede ser bastante elevado y no se garantiza que las obras estén en buenas condiciones.
- Desde nuestro concepto no recomendamos intentar rescatar las obras, ya que el valor de estas actividades de remoción puede ser bastante elevadas y la viabilidad técnica de recuperación es muy baja.
