CORANTIOQUIA	SISTEMA DE GESTIÓN INTEGRAL - SGI		
	INFORME TÉCNICO CONTROL Y SEGUIMIENTO QUEJA		
	CÓDIGO: F-ARN-32	VERSIÓN: 03	PÁGINA 1 DE 41

160AS-IT2208-8519

CORANTIOQUIA - Oficina Territorial Aburrá Sur Medellín
INFORME TÉCNICO
EMPRESAS PÚBLICAS DE MEDELLÍN E.S.P.
Fecha: 11-ago-2022 10:25 AM Pág: 22
Anexos: 19 Páginas
Archivar en: 130AS3-1996-454*EMPRESAS DEPARTAMENTALES DE ANTIOQUIA
Radicado por: Carolina Puerta Bustamante

Interesado: Municipio de Amagá
EPM
Comunidad del sector Mateguadua, corregimiento Minas
Expediente relacionado: AS3-1996-454
Municipio: Amagá, corregimiento Minas
Número de visita: 1
Fecha de visita: 04 de mayo de 2022
Acompañante: Andrés Márquez – Seguridad privada EPM
Martín Alberto Marín – Propietario de vivienda

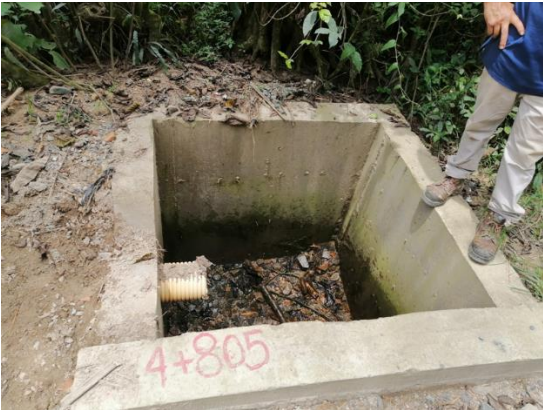
- Obra transversal 1: ubicada en la parte más norte de la vía (Km 4+805), la cual recibe el agua provenientes de la cuneta lateral la cual no se encuentra construida, consta una obra transversal donde la obra la entrada es una caja de encole y la salida tiene una tubería de aproximadamente 36" con aletas en concreto que se observó colmatada, disminuyendo a la mitad su capacidad hidráulica.

Imagen 5: Caja de entrada de obra transversal 1.

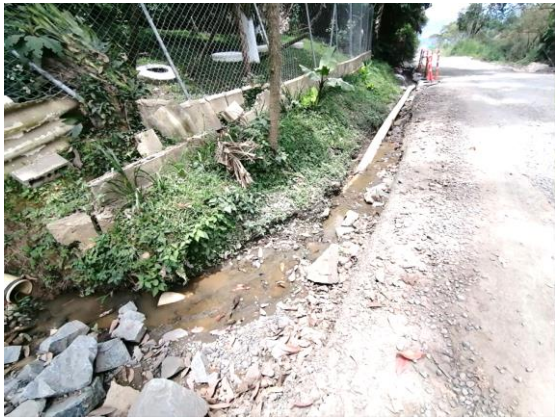
Imagen 10: Cuneta lateral en construcción con problemas de rebose por cota inferior a la caja de entrada, profundidad y ancho.

La cuneta de la vía en su lateral oriental se encuentra en construcción y presenta problemas con el gradiente, falta de ampliación y profundización, donde han implementado una barrera en costales e impermeabilización con plástico, para dirigir el agua hacia la caja de entrada o encole de la obra transversal más cercana ubicada en las coordenadas 6°3'48.30"N-75°41'42.61"O. Esa caja de encole se

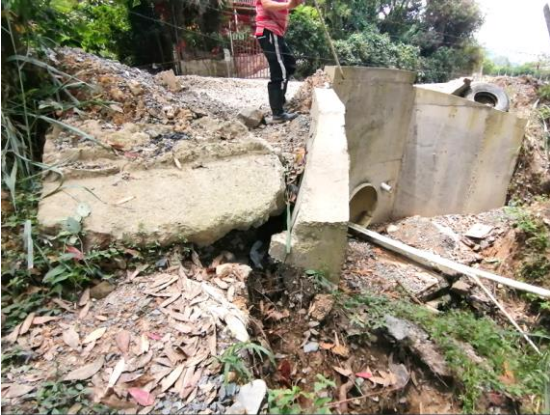
- Obra transversal 2: La obra trasversal consta de una tubería de aproximadamente 12” con aletas en concreto a la salida y se observó inclinada y separada en su base, lo cual genera un desempate en la tubería transversal instalada, esta obra aprovechando la existencia de vaguadas que pasan por el predio La Gualí de EPM, lo cual genera una alta saturación en el terreno.

Imagen 14: salida de la tubería con aletas en concreto, donde su base falló y se encuentra inclinada.

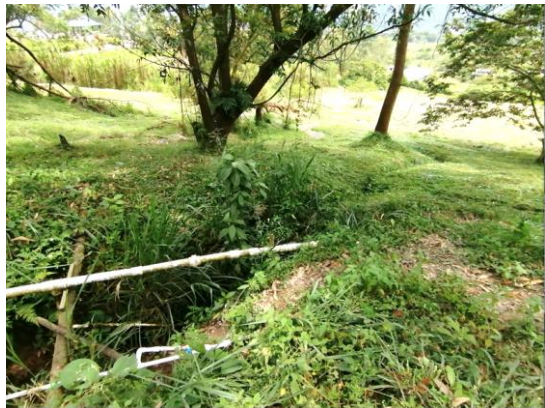
Imagen 15: Canal en tierra donde discurría el agua de la obra transversal, pero esta se encuentra infiltrando colmatando el talud inferior de la vía.

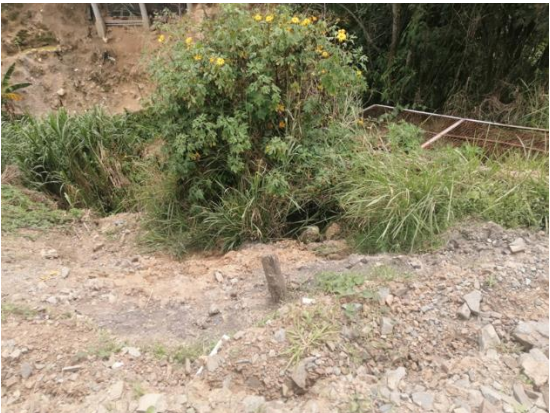
- En las coordenadas 6°3'45.20"N-75°41'41.73"O se encuentra la entrada al predio La Gualí de EPM, donde se observa que la portería con malla octagonal se encuentra intervenida por la presencia de una cárcava que ha afectado el acceso vehicular al predio.

Imagen 27: Socavación en la entrada al predio La Gualí de EPM.

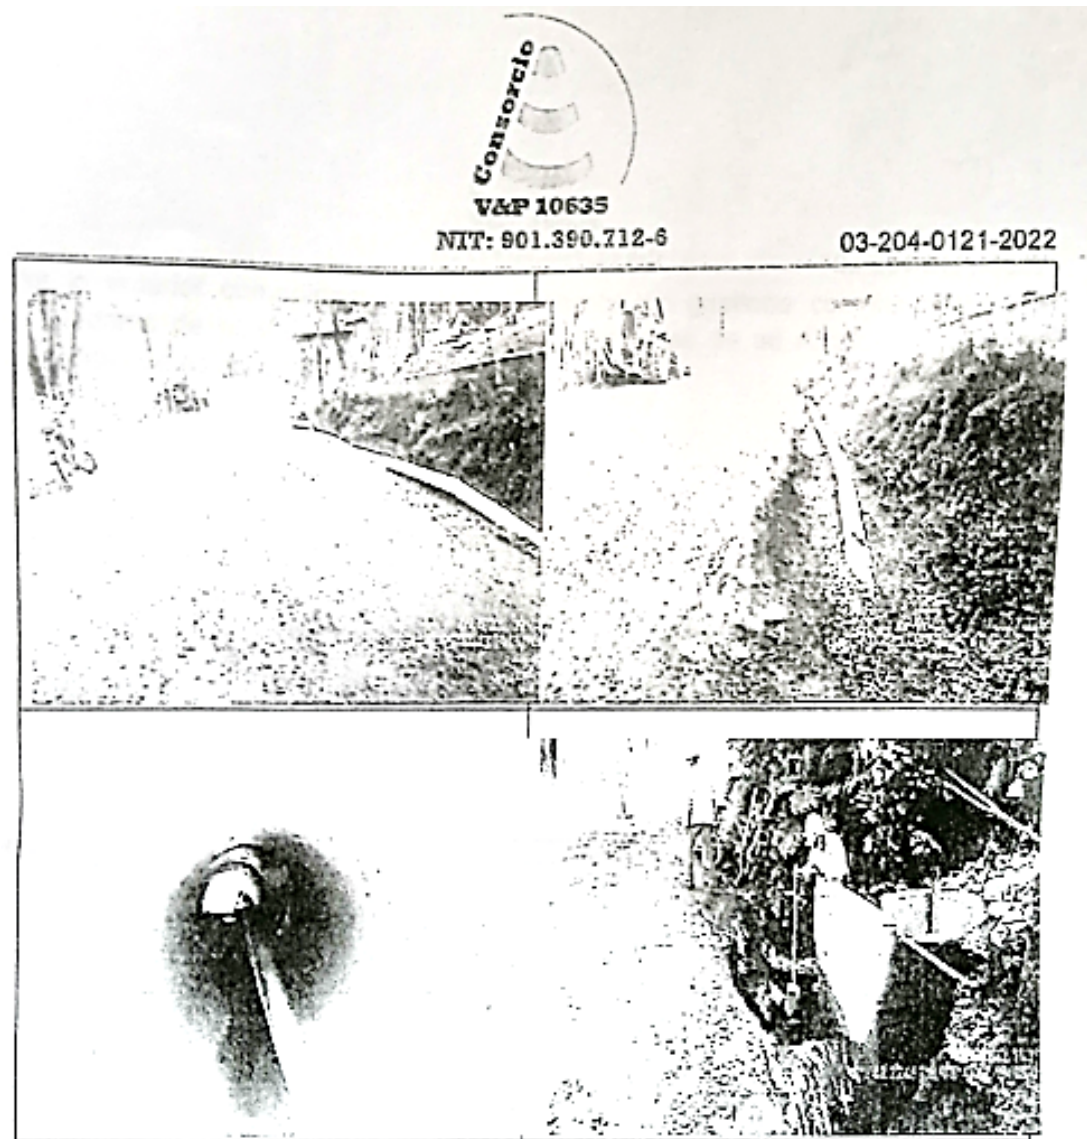
El pasado 4 de abril de 2022 se presentó asentamiento de la vía generando rompimiento en toda su circunferencia de la tubería de la alcantarilla, aplastamiento de la misma y desempate total de la obra de encole.

A la fecha hay derrame de las aguas servidas por la parte lateral de la vía sin tener un descole definido, ni llegando a las cajas de alcantarillado.

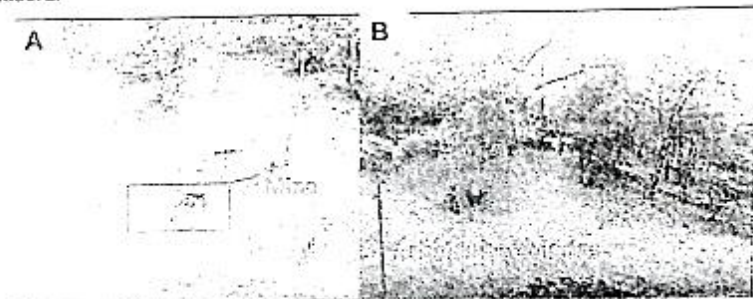
Ilustración. A) Portal minero antiguo. B) Fenómeno de reptación.

La ilustración muestra la parte baja de la ladera donde se evidencia el proceso de inestabilidad, encontrando múltiples grietas en superficies enmascaradas por la vegetación, aledañas a una entrada minera antigua, adicional a árboles y postes basculados debido al fenómeno de reptación desencadenado por el primero a manera de proceso morfológico.

De acuerdo a lo anterior, se recomienda implementar un monitoreo geotécnico por medio inclinómetros en aras de determinar la tasa de desplazamiento y corroborar la profundidad y posible plano de falla, y con ello establecer una alternativa de confinamiento a la profundidad requerida.*
