CORANTIOQUIA - Dirección General Medellín  
ACTO ADMINISTRATIVO  
EMPRESAS PÚBLICAS DE MEDELLÍN E.S.P.  
Fecha: 07-dic-2022 10:35 AM Pág: 15  
Anexos: 41  
Archivar en: 130AS3-1996-454\*EMPRESAS DEPARTAMENTALES DE ANTIOQUIA  
Radicado por: Deivy Damián González Colorado

040-ADM2212-9282

### “POR EL CUAL SE HACE UN REQUERIMIENTO”

160AS-IT2208-8519

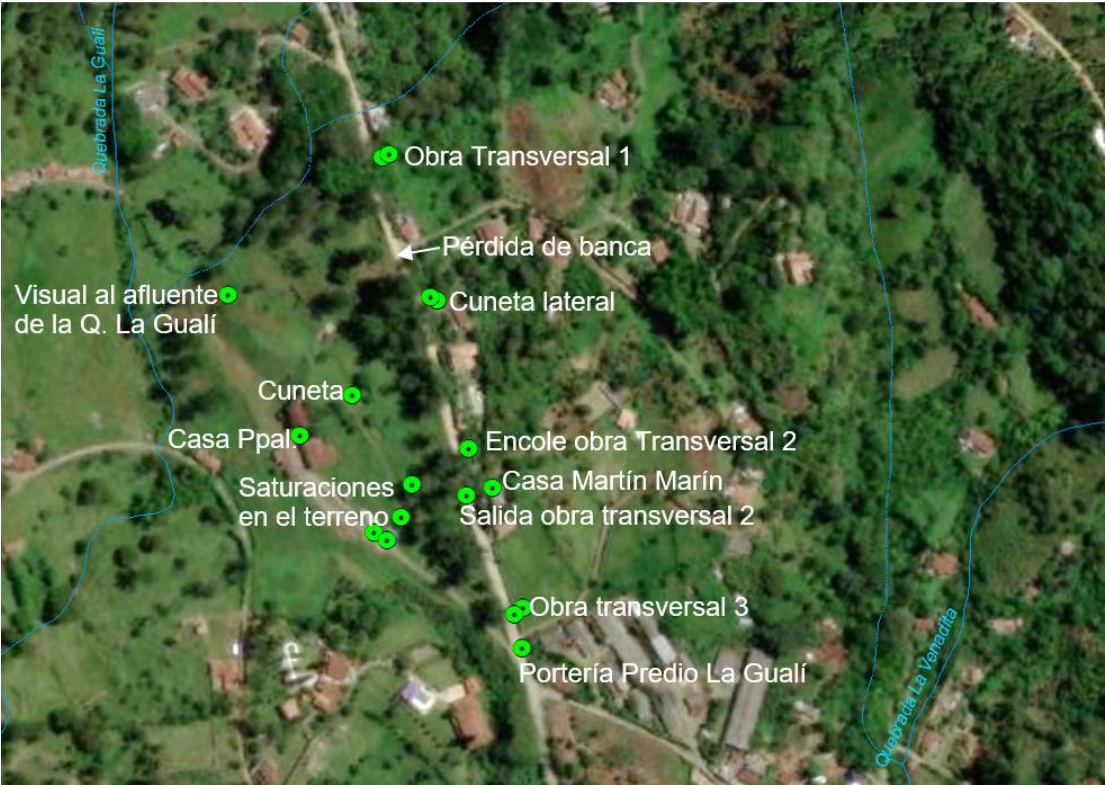
Imagen 1: Panorámica del recorrido realizado y ubicación de las coordenadas tomadas en campo.

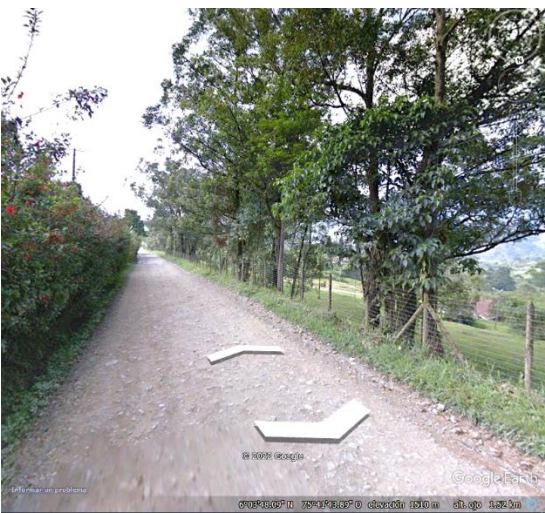
Imagen 2: Panorámica de la vía antes de las acciones de pavimentación, visual hacia el sur.

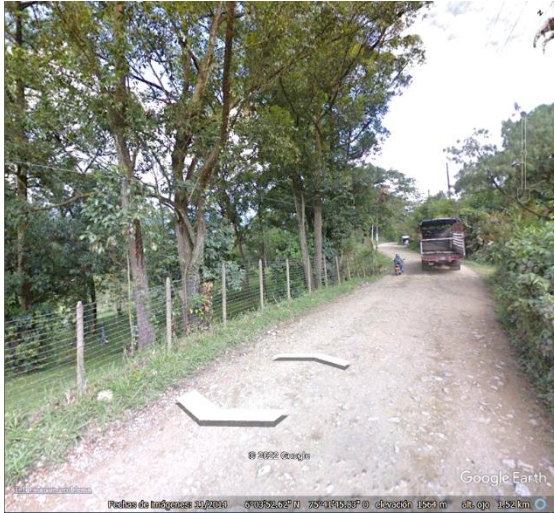
Imagen 3: Panorámica de la vía antes de las acciones de pavimentación, visual hacia el norte.

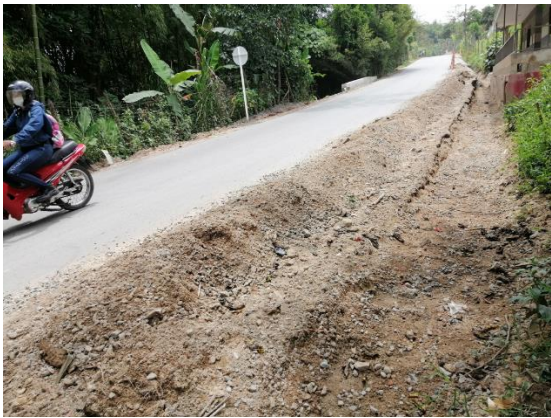
- Obra transversal 1: ubicada en la parte más norte de la vía (Km 4+805), la cual recibe el agua provenientes de la cuneta lateral la cual no se encuentra construida, consta una obra transversal donde la obra la entrada es una caja de encole y la salida tiene una tubería de aproximadamente 36" con aletas en concreto que se observó colmatada, disminuyendo a la mitad su capacidad hidráulica.

Imagen 4: cuneta en construcción hacia el norte del tramo inspeccionado de la vía hacia Minas.

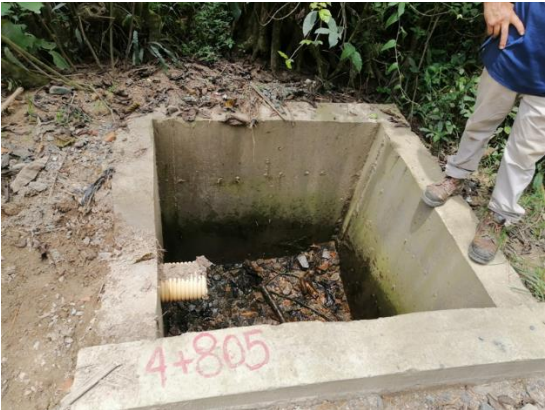
Imagen 5: Caja de entrada de obra transversal 1.

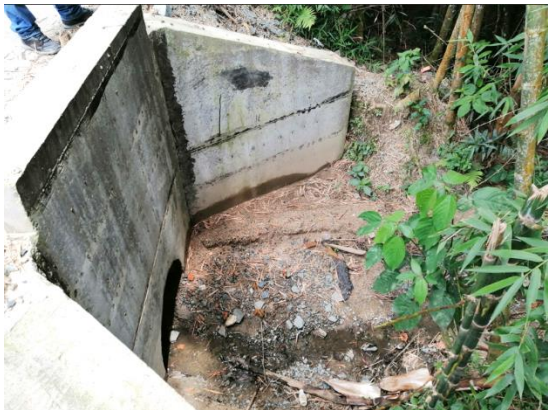
Imagen 6: Tubería de salida y aletas en concreto de la obra transversal 1, donde se evidencia alta colmatación de la obra.

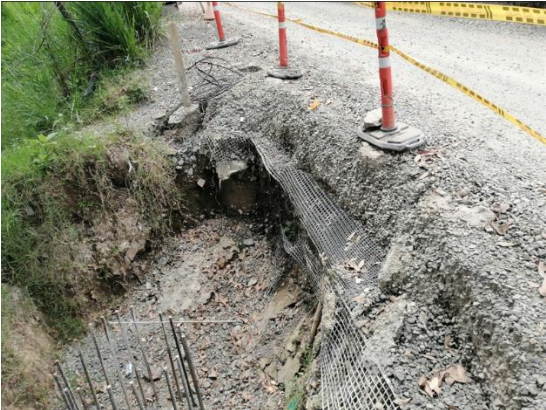
- Pérdida de banca: En el recorrido se observa la pérdida de banca en un costado, donde se evidencia la construcción de caisson para su rehabilitación, en este punto hay caída de material de rezaga o pétreo hacia el predio de La Gualí de EPM, dejando una huella en forma de abanico (ver fotos 20 y 21).

Imagen 7: Perdida de banca de la vía.

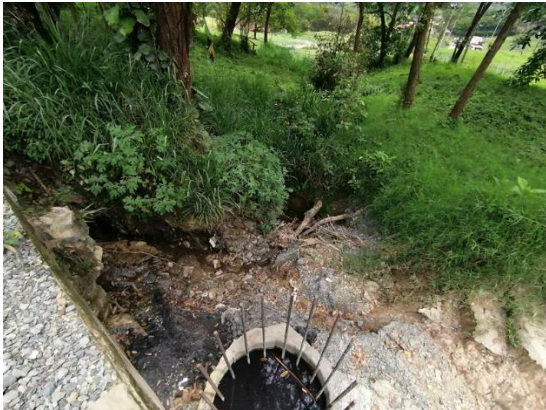
Imagen 8: Caisson en construcción y canal por donde discurre material para la pavimentación de la vía.

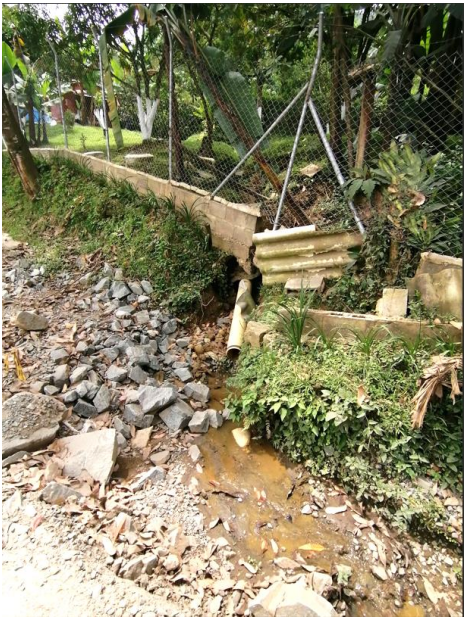
- Cuneta lateral: Desde la finca ubicada en la cota superior de la vía en las coordenada 6°3'49.15"N-75°41'42.78"O, realizan una modificación del trazado de la tubería de alcantarillado mediante una tubería de 4" por parte de Empresas Públicas de Amagá S.A. E.S.P.-EPAMA, mediante una intervención en la base de la malla que permite la descarga en la cuneta lateral en construcción generando un flujo constante sobre la vía.

Imagen 9: Tubería de alcantarillado/acueducto desviado hacia la cuneta lateral en construcción.

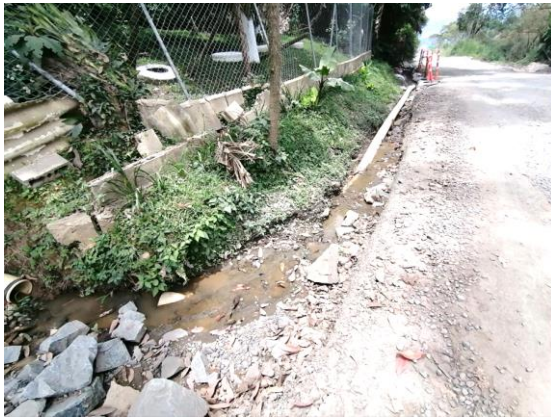
Imagen 10: Cuneta lateral en construcción con problemas de rebose por cota inferior a la caja de entrada, profundidad y ancho.

La cuneta de la vía en su lateral oriental se encuentra en construcción y presenta problemas con el gradiente, falta de ampliación y profundización, donde han implementado una barrera en costales e impermeabilización con plástico, para dirigir el agua hacia la caja de entrada o encole de la obra transversal más cercana ubicada en las coordenadas 6°3'48.30"N-75°41'42.61"O. Esa caja de encole se

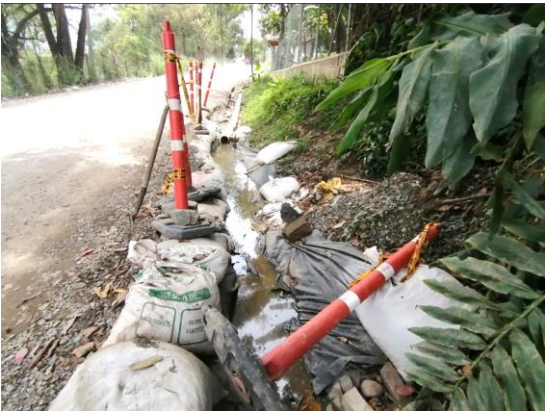
Imagen 11: Dique en costales para compensar temporalmente la falta de capacidad hidráulica de la cuneta lateral.

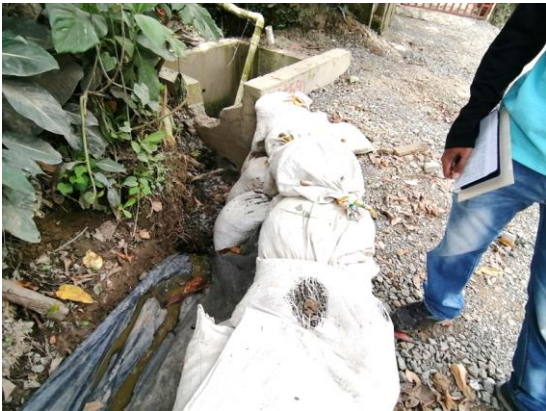
encuentra más alta que el nivel de la cuneta, por lo tanto el agua no entra y de manera antitécnica rompen una parte de la pared de la caja para permitir el ingreso del agua sin obtener un resultado positivo, lo que conlleva a que el agua se infiltre en el terreno sin tener un control en su manejo y distribución.

Imagen 12: cuneta que se encuentra en una rasante por debajo de la caja de entrada a la obra transversal

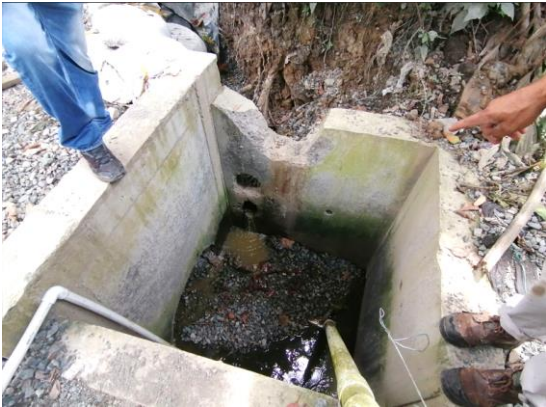
Imagen 13: intervención en una de las paredes de la caja de entrada de la obra transversal sin conseguir el objetivo.

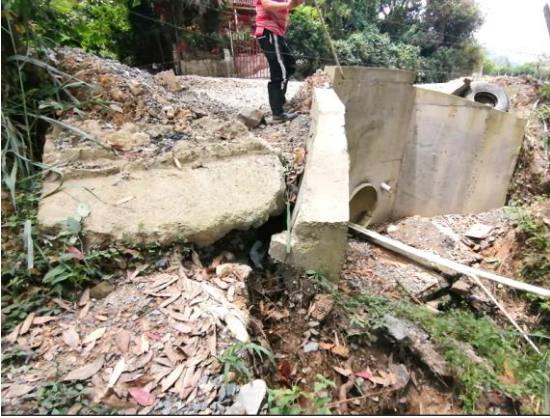
- Obra transversal 2: La obra trasversal consta de una tubería de aproximadamente 12” con aletas en concreto a la salida y se observó inclinada y separada en su base, lo cual genera un desempate en la tubería transversal instalada, esta obra aprovechando la existencia de vaguadas que pasan por el predio La Gualí de EPM, lo cual genera una alta saturación en el terreno.

Imagen 14: salida de la tubería con aletas en concreto, donde su base falló y se encuentra inclinada.

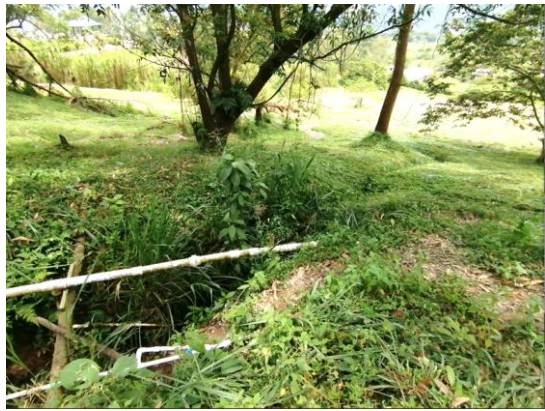
Imagen 15: Canal en tierra donde discurría el agua de la obra transversal, pero esta se encuentra infiltrando colmatando el talud inferior de la vía.

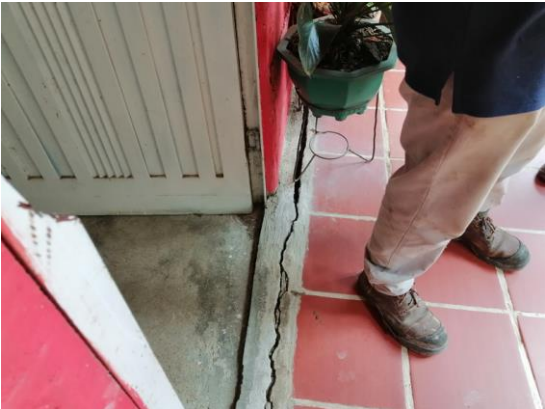
- Vivienda: La vivienda del señor Martín Marín que se encuentra en las coordenadas 6°3'48.38"N-75°41'42.31"O con cota 1510 msnm, ubicado en el talud superior de la vía presenta varios indicios de movimiento del terreno, tales como separación paredes, aperturas de grietas, inclinación de pisos.

Imagen 16: Separación del andén.

- Evaluación por parte del CMGRD del municipio de Amagá para determinar la viabilidad de la ocupación de las viviendas ubicadas en el talud superior de la vía; así como monitoreo del avance de las grietas presentes en la vivienda.

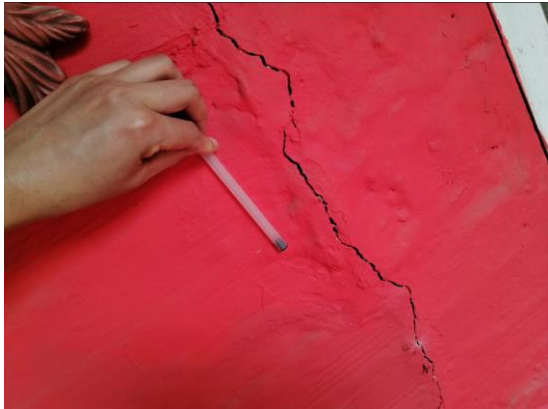
Imagen 17: Grietas en paredes.

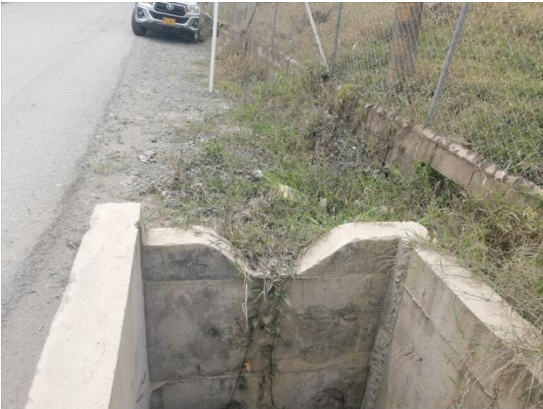
- Obra transversal 3: En este tramo la vía se encuentra pavimentada, pero sin cuneta lateral, donde el agua entra a la caja de entrada de la obra trasversal y la obra de salida se evidencia con revegetalización.

Imagen 18: Obra transversal 3 donde se observa que la vía no tiene cuneta lateral.

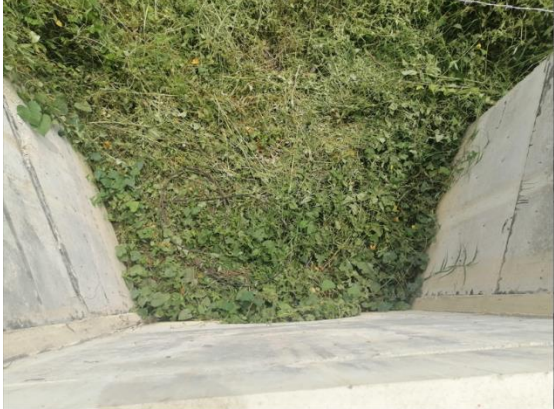
Imagen 19: Obra de salida, la cual se observa revegetalizada.

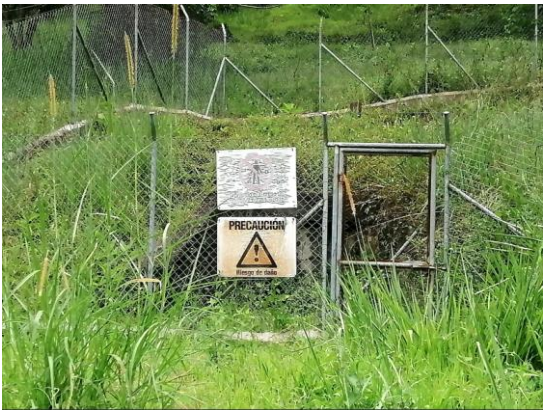
- Cerca de la entrada de la bocamina del predio La Gualí, donde se observa un abanico por el aporte de material de rezaga para efectuar la nivelación de la vía, sobre el pasto y la cuneta existente para el manejo del agua lluvia.

Imagen 20: Panorámica de la bocamina la cual al momento de la visita se evidencia con pasto a su alrededor.

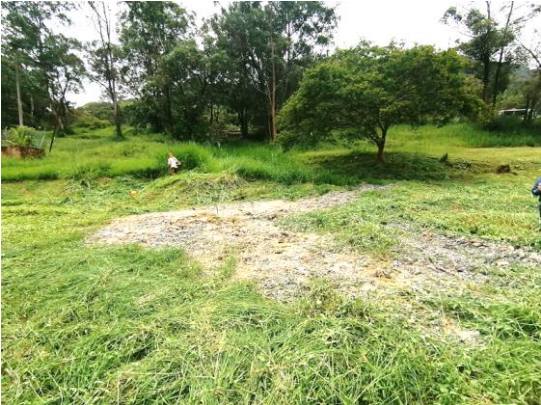
Imagen 21: Sedimentos en forma de abanico, provenientes de las actividades de pavimentación de la vía.

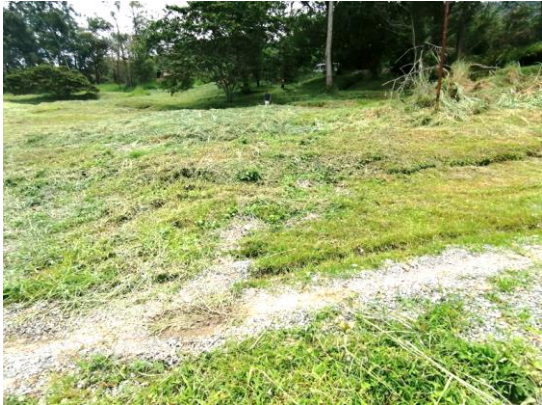
Imagen 22: Rastro de sedimentos proveniente de la vía, dentro del predio La Gualí de EPM.

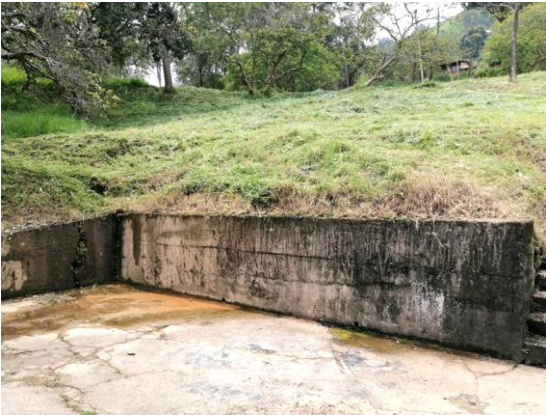
- Por información del personal de seguridad privada, se tiene que en momentos de precipitación el agua que discurre en el talud posterior del predio La Gualí ha aumentado, generando inundaciones debido a que el caudal se concentra por un costado de la casa.

Imagen 23: Muro por donde discurre el agua en momentos de precipitaciones.

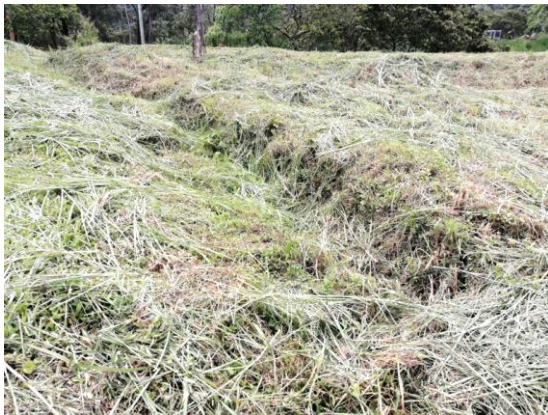
Imagen 24: Cuneta en el predio La Gualí, que recibe el agua proveniente de la vía, superando su capacidad hidráulica.

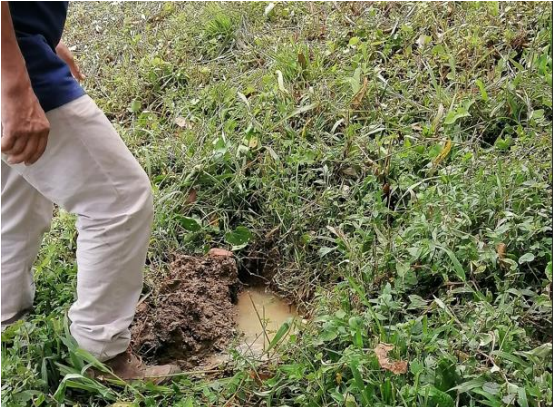
- El otro ingreso del agua lluvia y de escorrentía de la vía del sector Mateguadua es en las coordenadas 6°3'48.23"N-75°41'42.83"O (Obra Transversal 3), donde el terreno se encuentra altamente saturado; por petición de los acompañantes, se realiza una pequeña excavación en la ladera, donde se observa agua surgir y está continúa fluyendo sin cesar. Lo anterior, aparentemente es un indicio de la infiltración del agua de alcantarillado que no es correctamente encauzado a una obra civil y se encuentra infiltrando en la ladera.

Imagen 25: Brote de agua al momento de realizar alguna excavación no profunda.

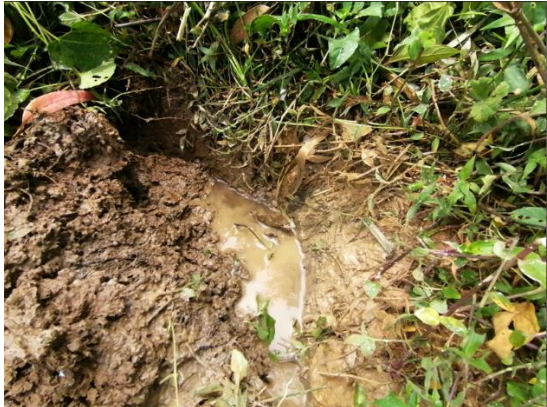
Imagen 26: Agua discurriendo constantemente de la excavación realizada.

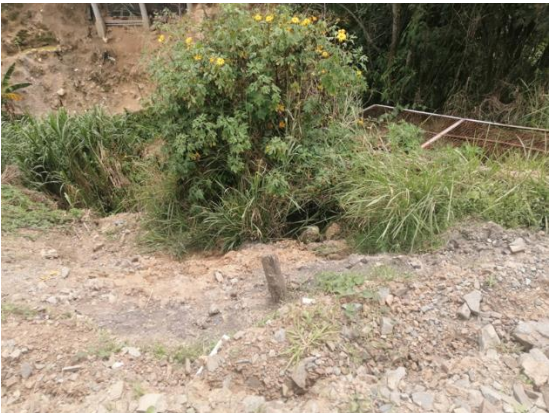
- En las coordenadas 6°3'45.20"N-75°41'41.73"O se encuentra la entrada al predio La Gualí de EPM, donde se observa que la portería con malla octagonal se encuentra intervenida por la presencia de una cárcava que ha afectado el acceso vehicular al predio.

Imagen 27: Socavación en la entrada al predio La Gualí de EPM.

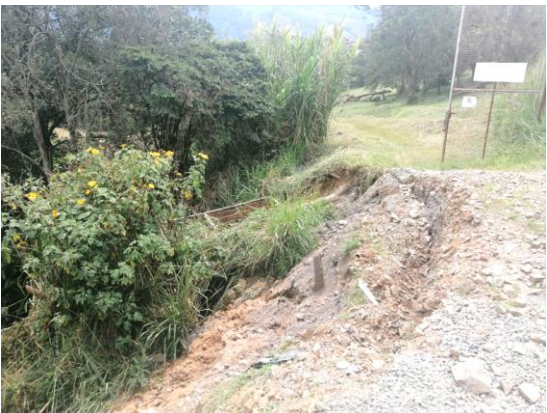
Imagen 28: Socavación y caída de la portería de ingreso al predio La Gualí de EPM.

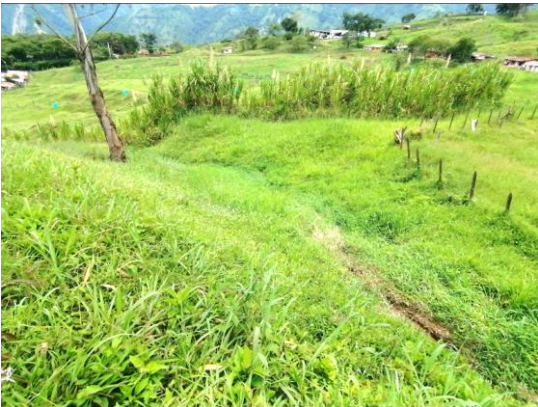
En el recorrido se evidenció un afluente de la quebrada La Gualí que discurre por el sector norte del predio del mismo nombre propiedad de EPM, el cual se evidenció con cobertura vegetal protectora en cercanía de la vía, pero en la parte medio predominan pasto limpios.

Imagen 29: Afluente de la quebrada La Gualí que discurre al norte del predio del mismo nombre de EPM.

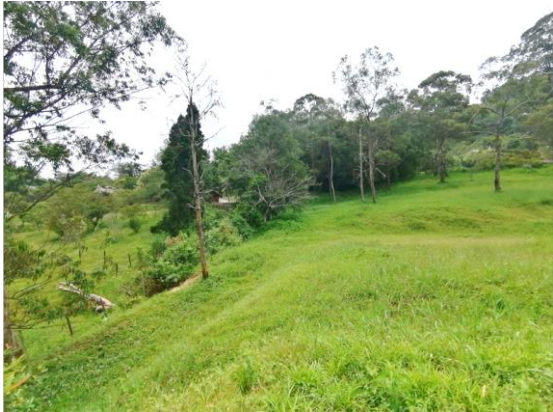
Imagen 30: Afluente de la quebrada La Gualí que discurre al norte del predio del mismo nombre de EPM, en la ladera inferior de la vía.

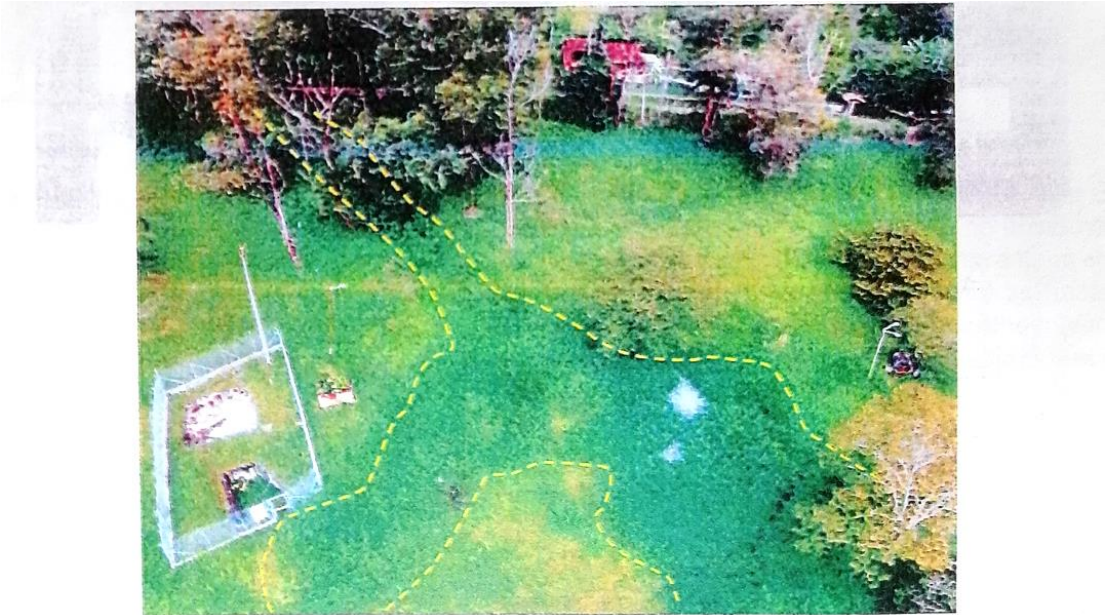
Fotografía 14. Sitio crítico K4+630, Escurrimiento de agua sin un adecuado manejo hidráulico, situación que incide en los movimientos diferenciales del terreno (Reptación).

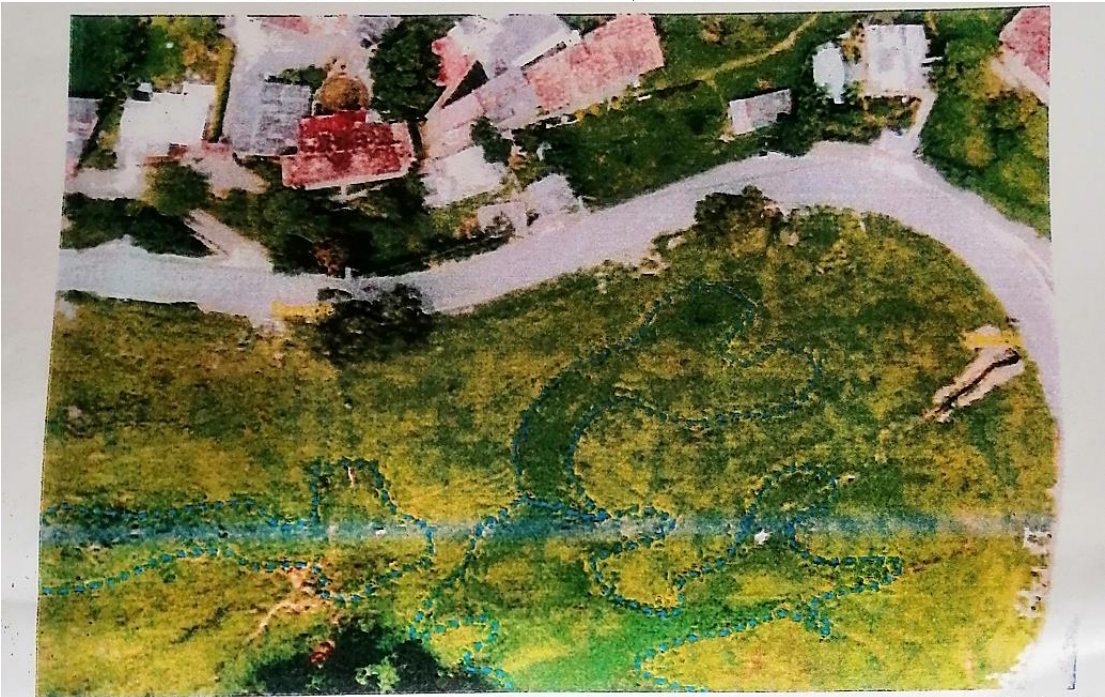
Fotografía 12. Zona de descarga de todas las aguas de escorrentía de las laderas circundantes. Sitios críticos K3+900 y K3+950.

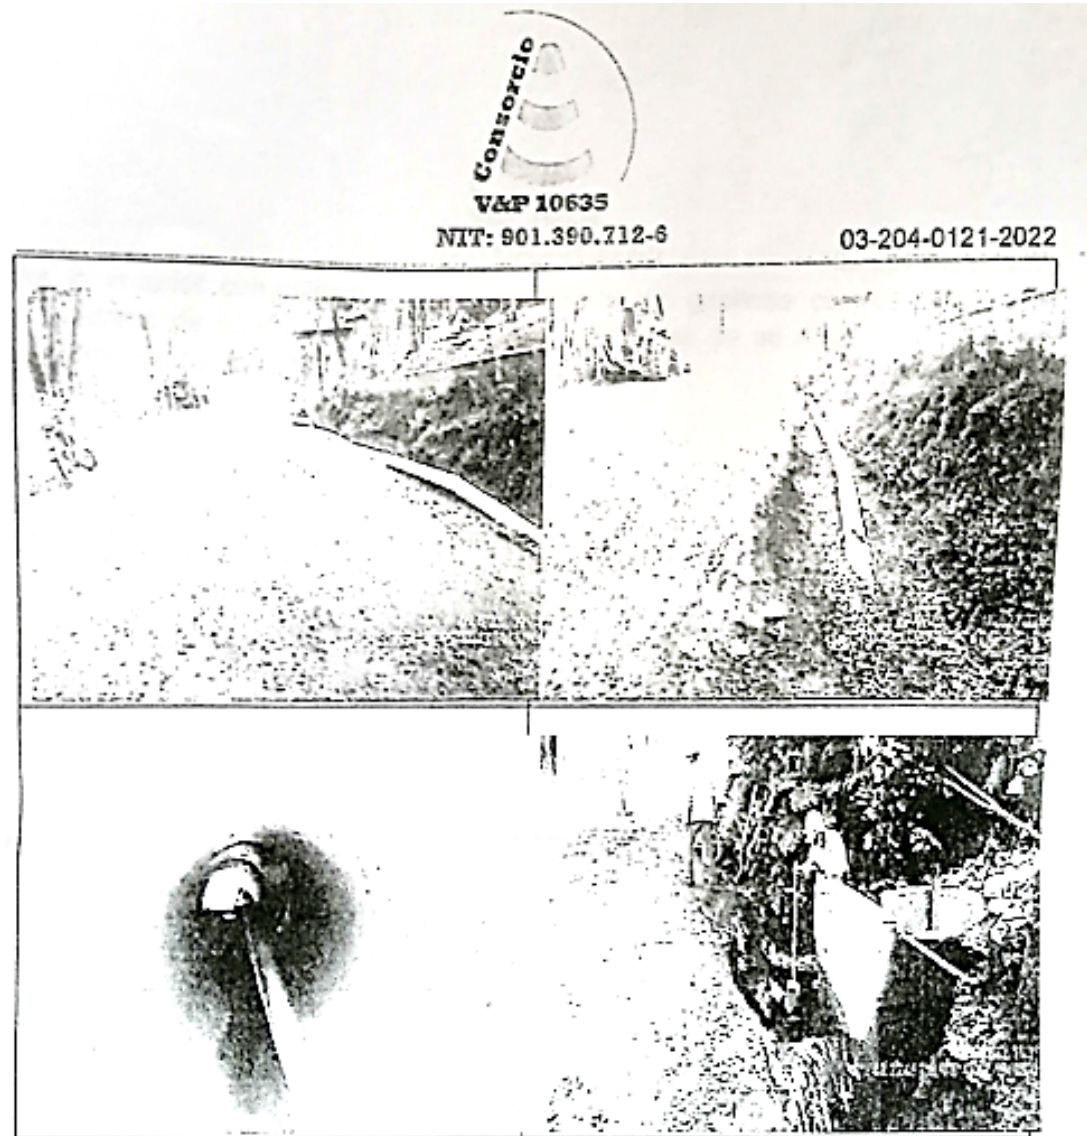
El pasado 4 de abril de 2022 se presentó asentamiento de la vía generando rompimiento en toda su circunferencia de la tubería de la alcantarilla, aplastamiento de la misma y desempate total de la obra de encole.

A la fecha hay derrame de las aguas servidas por la parte lateral de la vía sin tener un descole definido, ni llegando a las cajas de alcantarillado.

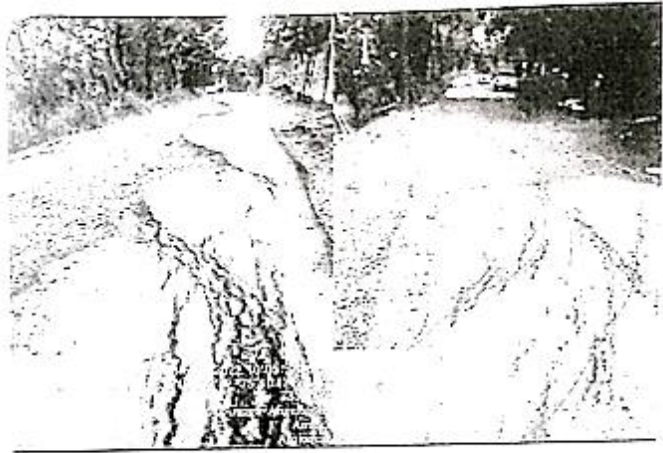
Ilustración. Hundimientos y movimientos en la vía.

El proceso de inestabilidad adicional a lo mencionado anteriormente, es causado en mayor parte por la presencia de socavones usados para la extracción de carbón, dejando cavidades de gran magnitud en el subsuelo que con el tiempo van colapsando, dejando en superficie hundimientos y deformaciones en el terreno natural. Estas actividades mineras, ejecutadas por medio de túneles, tambores y sobre guías con un sostenimiento rustico en madera usualmente, con varios pisos, niveles, geometrías y longitudes a lo largo del área afectada, se considera uno de las premisas por las cuales la zona se encuentra afectada aunado a las deficiencias en los sistemas de drenaje que están provocando incremento en la erosión y desconfinamiento de la ladera.

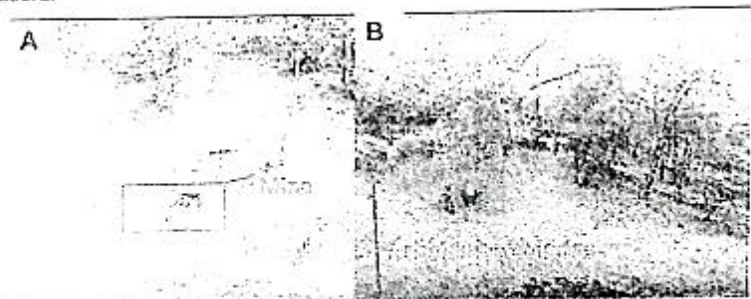
Ilustración. A) Portal minero antiguo. B) Fenómeno de reptación.

La ilustración muestra la parte baja de la ladera donde se evidencia el proceso de inestabilidad, encontrando múltiples grietas en superficies enmascaradas por la vegetación, aledañas a una entrada minera antigua, adicional a árboles y postes basculados debido al fenómeno de reptación desencadenado por el primero a manera de proceso morfológico.

De acuerdo a lo anterior, se recomienda implementar un monitoreo geotécnico por medio inclinómetros en aras de determinar la tasa de desplazamiento y corroborar la profundidad y posible plano de falla, y con ello establecer una alternativa de confinamiento a la profundidad requerida.\*

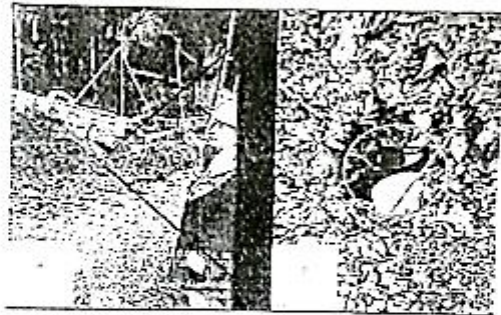
Debido al movimiento generado, los descoles, cunetas, desagües controles de agua de escorrentía y alcantarillado han sufrido afectaciones en el sector, dejando empozamientos e infiltraciones, factor sumado a la condición mencionada favorece el proceso de inestabilidad, intensificado en época invernal.

Ilustración. Rotura de tubería de desagüe por movimientos en el terreno.

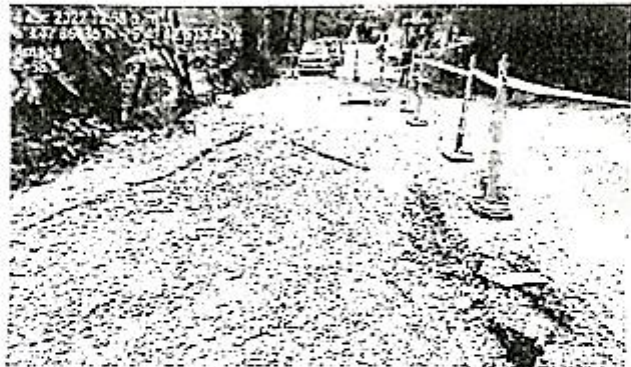
- ✓ Se ha presentado en la última semana en la región altas precipitaciones de lluvias, afectando en gran medida la estabilidad de los taludes aledaños a la vía. Debido a lo anterior se presentó asentamiento diferencial en media calzada, dando como resultado el rompimiento de la tubería de 36 pulgadas y desplazamiento de masas, generando cierre parcial de la vía.

- ✓ Para atender la situación presentada en el K4+590, el contratista realizara reparaciones provisionales de la tubería, ya que esta reparada en su totalidad hasta que los estudios indiquen la solución definitiva y el procedimiento adecuado a seguir, por tal razón el día de hoy se están ejecutando los trabajos de reparación de dicha tubería con el fin de dar movilidad en el sector y así evitar cualquier calamidad que pueda ocurrir como un accidente vial y usuarios de la vía.

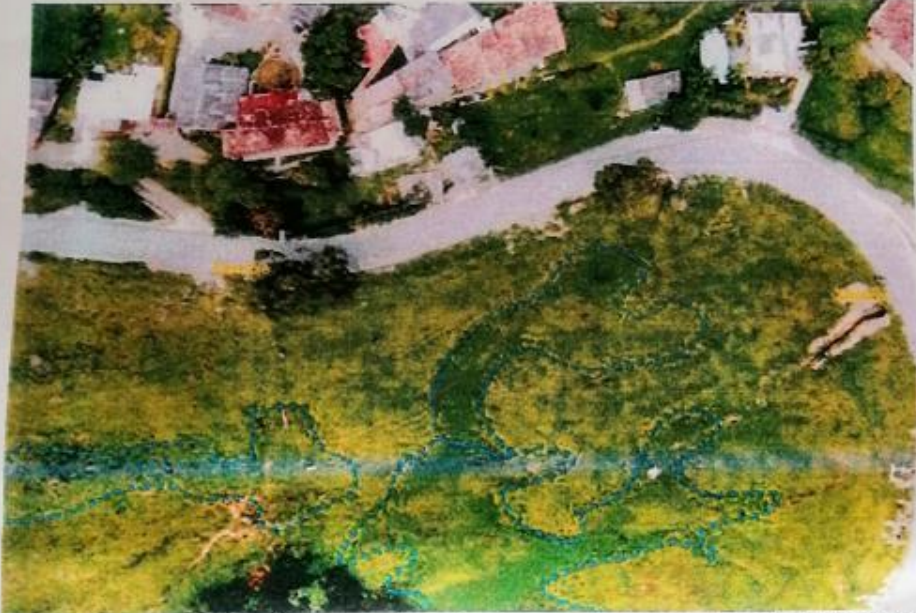
Fotografía 12. Zona de descarga de todas las aguas de escorrentía de las laderas circundantes. Sitios críticos K3+900 y K3+950.
