**CONSULTORÍA ASESORÍA, EN LA EJECUCIÓN DE ESTUDIOS Y DISEÑOS  
TÉCNICOS PARA INGENIERÍA PARA LAS EMPRESAS PÚBLICAS DE  
MEDELLÍN**

**MINA LA GUALÍ – AMAGÁ**

**INFORME VISITA TÉCNICA DE RECONOCIMIENTO  
GEOTECNIA E HIDRÁULICA  
I-2869-005-MG-Cap01-01-Rev0**

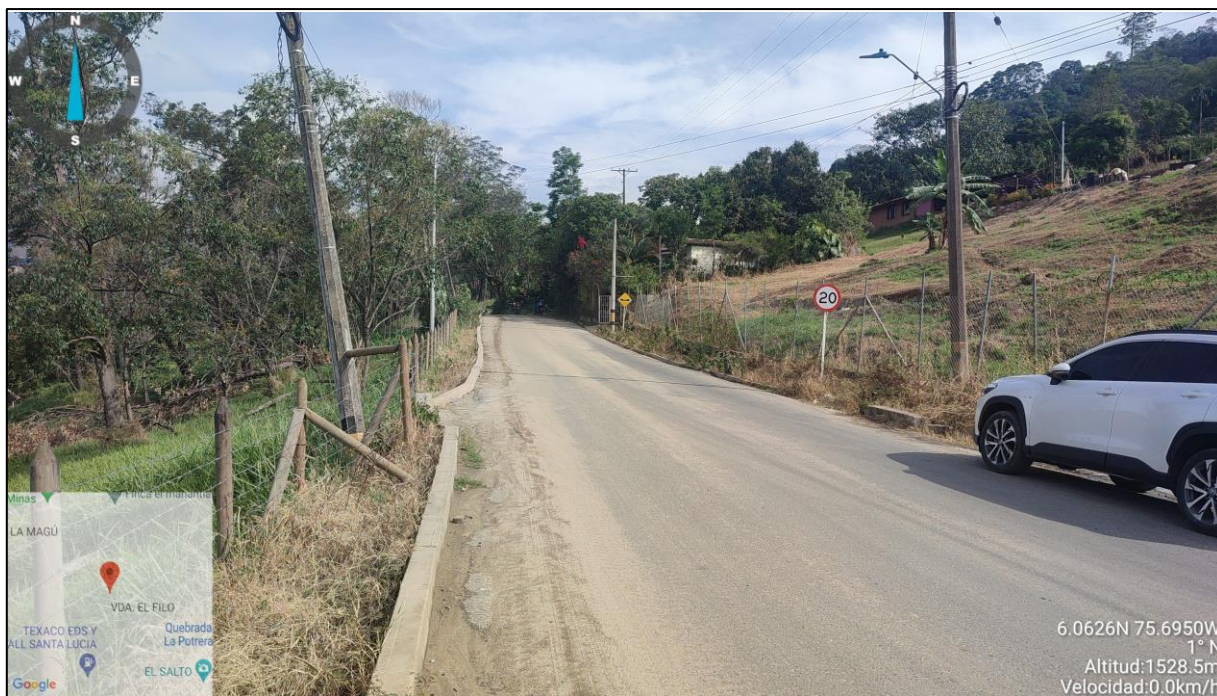
En la Figura 1.3 se muestra el Tramo 1 recorrido de la vía existente ubicada al costado este de los predios de la Mina La Gualí. A lo largo de este tramo, la vía se encuentra pavimentada, la carpeta de rodadura no presenta patologías y en general, tiene unas condiciones adecuadas. En cercanías a los bordillos se observa algo de sedimentación y en algunos puntos se evidencia crecimiento de vegetación, sin embargo, en términos generales los bordillos se encuentran en adecuadas condiciones. Al inicio de este tramo se puede observar una obra hidráulica transversal la cual recoge el agua de escorrentía superficial que llega desde la parte alta de la ladera y los flujos de agua que circulan directamente sobre la vía, descargando sobre el predio de la Mina La Gualí; en el Numeral 1.3.2 se presenta de manera detallada las anotaciones desde el punto de vista hidráulico realizados sobre esta obra. Respecto a las laderas de la parte alta de la vía a lo largo del Tramo 1, las cuales se muestran en la Figura 1.4, se puede observar que estas tienen una pendiente moderada, con una geoforma ondulada y con presencia de varias zonas de vaguada (Líneas azules) por donde circula el agua de escorrentía superficial que como se puede observar llegan en mayor proporción a la obra hidráulica mencionada, la cual descarga directamente sobre el predio de la Mina La Gualí. En la parte baja de la ladera al costado este de la vía se evidencian algunos procesos morfodinámicos correspondientes a cicatrices de deslizamientos antiguos tal como se indica con la línea de color naranja en la Figura 1.4.

**Figura 1.3. Tramo 1 (90 m). Vía que comunica Amagá y Angelópolis**

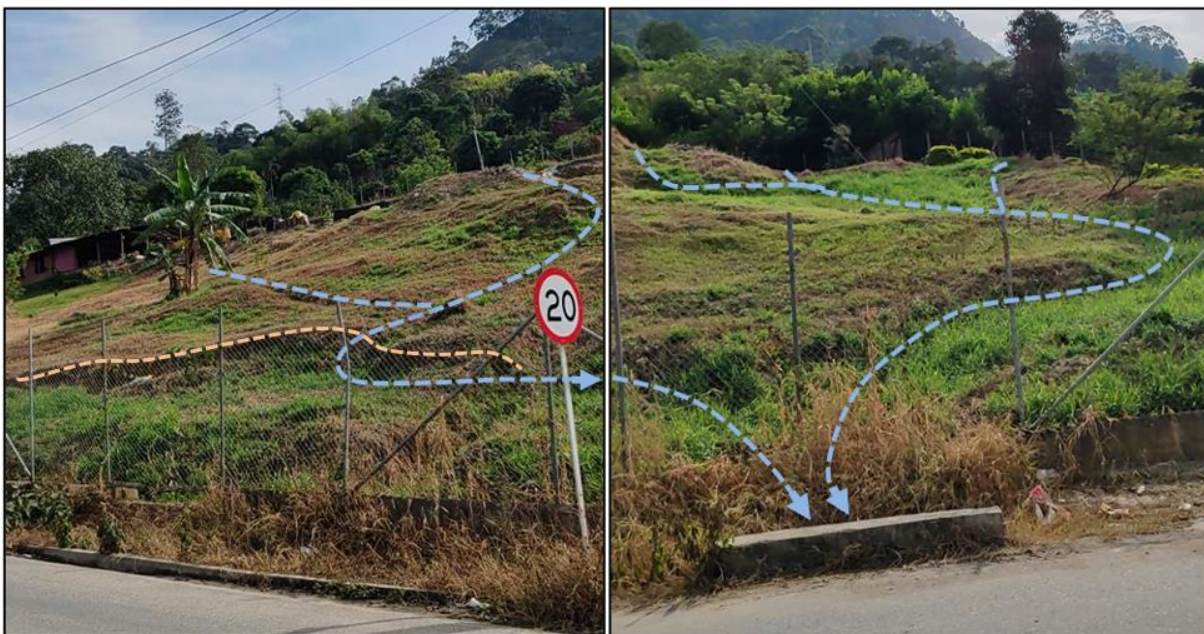
**Figura 1.4. Ladera parte alta Tramo 1 (90 m)**

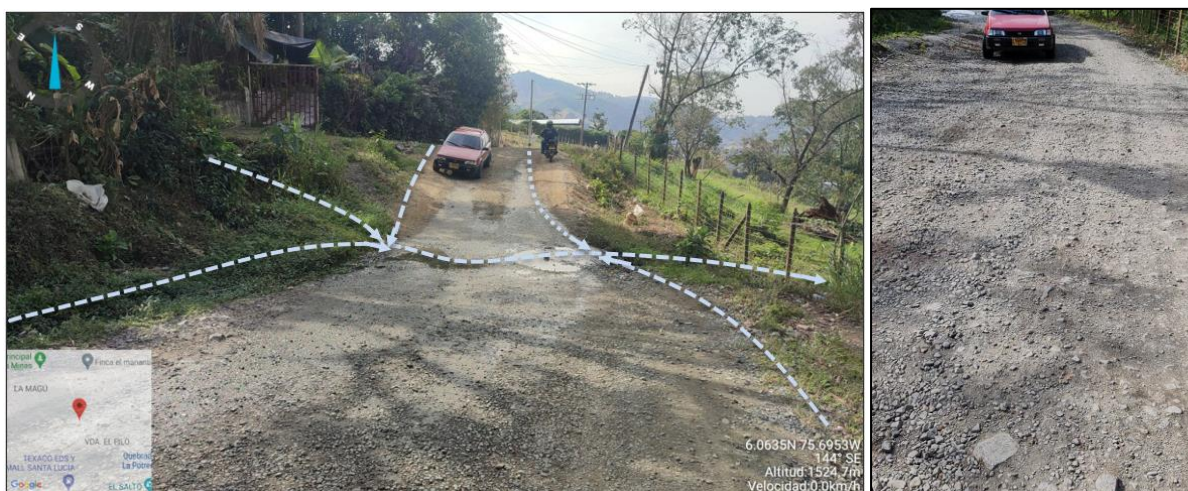
En la Figura 1.5 se muestra la parte inicial del Tramo 2 de la vía existente, ubicada al costado este de los predios de la Mina La Gualí. Como se puede observar en este tramo, la vía no se encuentra pavimentada y se considera, de manera general, que la zona no se encuentra en condiciones adecuadas toda vez que no se cuenta con un sistema de drenaje superficial adecuado, únicamente se evidencian en algunas zonas zanjas conformadas en terreno natural que permiten recolectar el agua de escorrentía superficial y el agua negra proveniente de las viviendas aledañas, adicionalmente, este tramo se caracteriza por tener cambios en el alineamiento vertical que favorecen el flujo de agua hacia los puntos más bajos, y que al no tener obras hidráulicas transversales dispuestas adecuadamente discurren por la vía y posteriormente descargan de manera no controlada a la parte de baja de la ladera justo donde se ubican los predios de la Mina La Gualí. Es importante resaltar que en este punto si bien se observa una obra hidráulica transversal, la cual se mostrará de forma detallada en el Numeral 1.3.2, el descole de la misma falló observándose la estructura volcada y desplazada tal como se muestra en la Figura 1.6.

**Figura 1.5. Inicio Tramo 2 (160 m). Vía que comunica Amagá y Angelópolis**

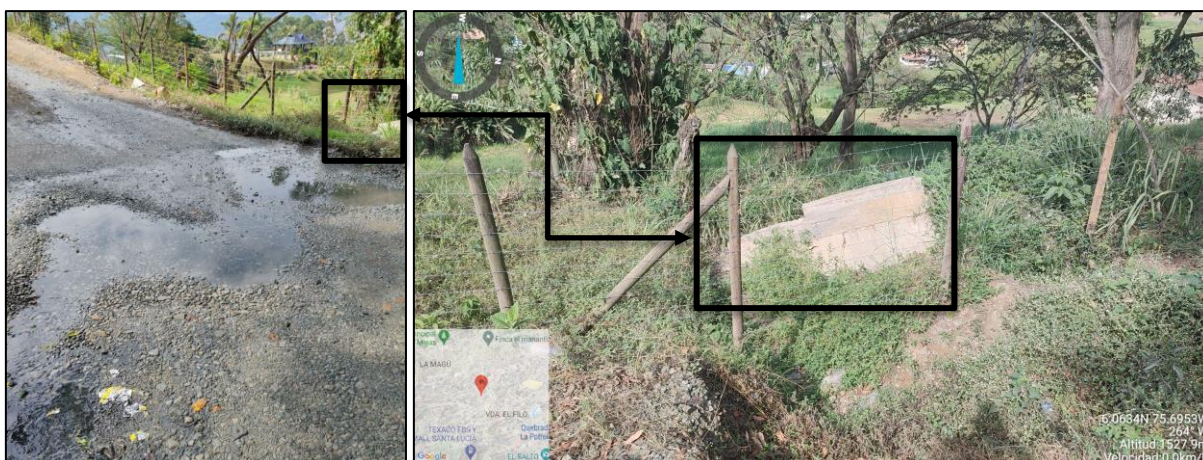
**Figura 1.6. Zona de empozamiento y descole fallado**

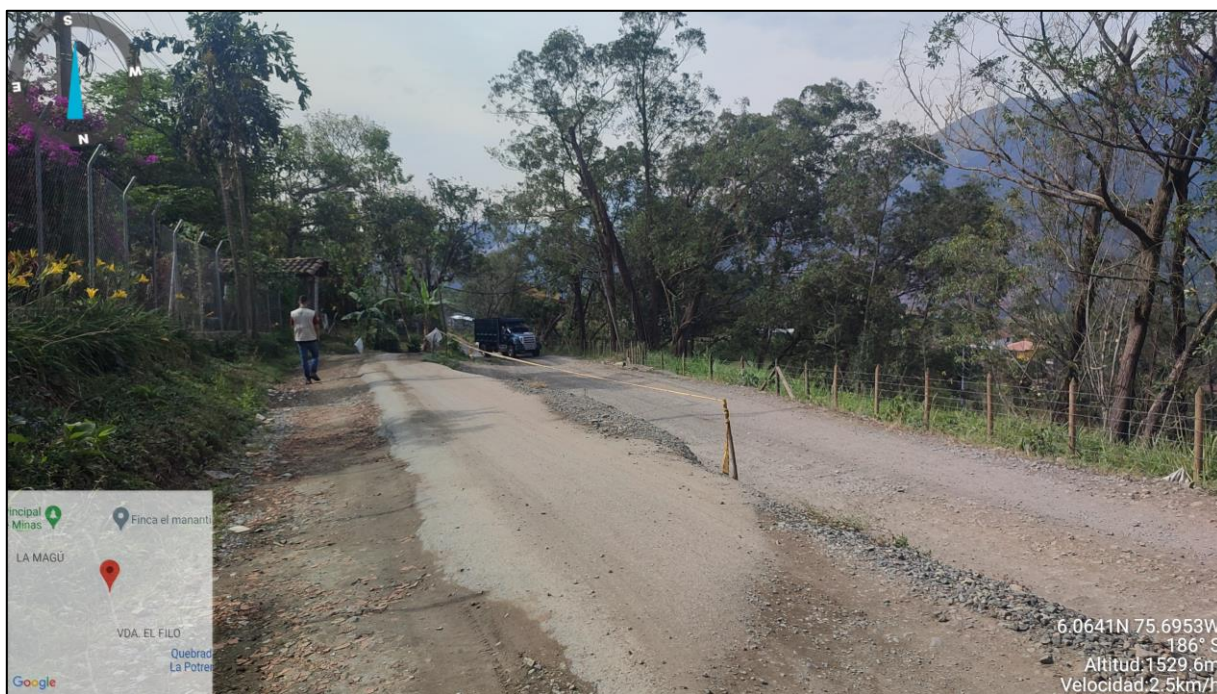
En la Figura 1.7 se muestra la zona central del Tramo 2 de la vía existente, ubicada al costado este de los predios de la Mina La Gualí. Como se puede observar en este tramo la vía no se encuentra pavimentada y se considera, de manera general, que la zona no se encuentra en condiciones adecuadas toda vez que no se cuenta con un sistema de drenaje superficial adecuado, únicamente se evidencia en algunas zonas, zanjas conformadas en terreno natural que permiten recolectar el agua de escorrentía superficial y las aguas residuales provenientes de las viviendas aledañas, adicionalmente, este tramo se caracteriza por presentar hundimientos de la vía y un proceso morfodinámico en forma de media luna, en el que se pierde una parte de la banca de la vía, lo anterior sucede sobre los materiales grueso granulares que conforman la superficie de la vía y que al estar desprovistos de una adecuada cobertura sufren fenómenos erosivos y desgarres causados por la acción de la escorrentía superficial y la sobrecarga asociada al tránsito de vehículos (volquetas, buses, motos, automóviles, entre otros). En la Figura 1.8 se muestra el deterioro de la vía en la zona central del Tramo 2.

**Figura 1.7. Centro Tramo 2 (160 m). Vía que comunica Amagá y Angelópolis**

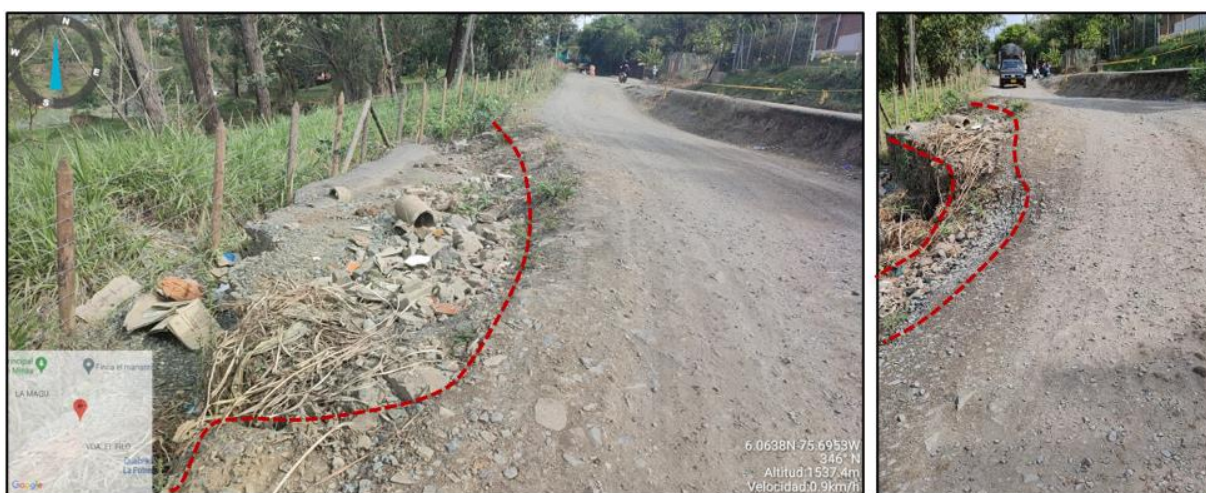
**Figura 1.8. Deterioro de la vía**

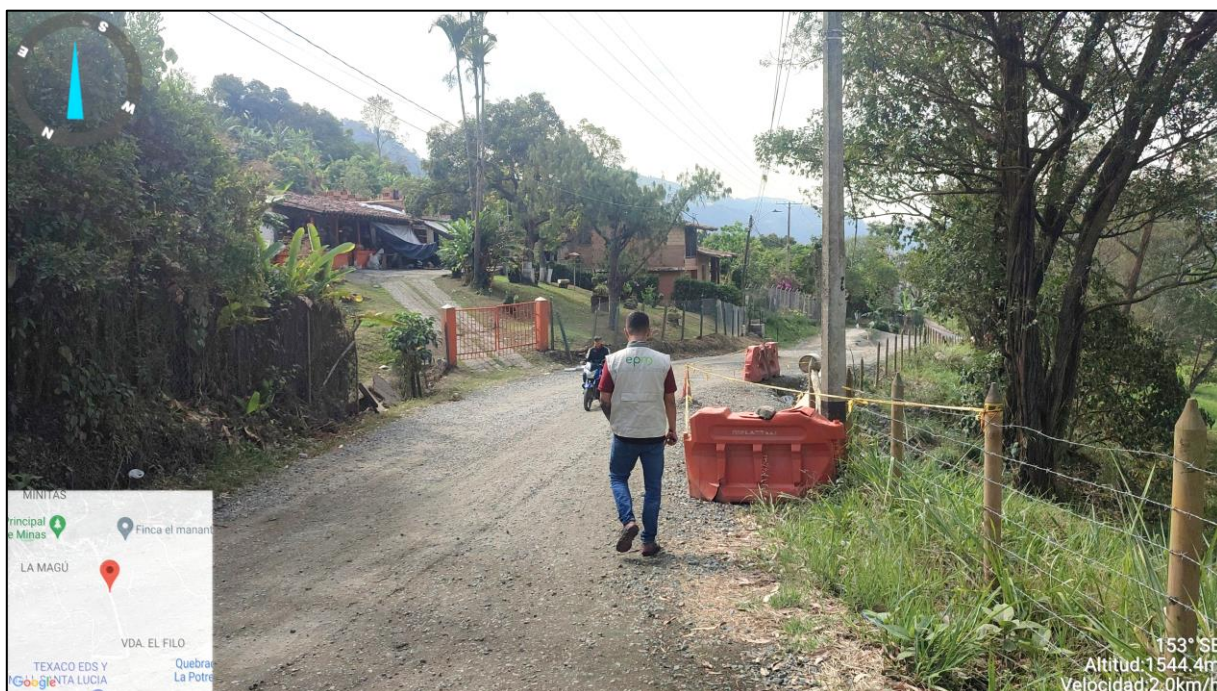
En la Figura 1.9 se muestra la zona final del Tramo 2 de la vía existente ubicada al costado este de los predios de la Mina La Gualí. Como se puede observar en este tramo la vía no se encuentra pavimentada y se considera, de manera general, que la zona no se encuentra en condiciones adecuadas toda vez que no se cuenta con un sistema de drenaje superficial adecuado, únicamente se evidencian en algunas zonas, zanjitas conformadas en terreno natural que permiten recolectar el agua de escorrentía superficial y el agua negra proveniente de las viviendas aledañas. Es importante resaltar que a lo largo de esta zona se construyó un muro de contención de

**Figura 1.9. Final Tramo 2 (160 m). Vía que comunica Amagá y Angelópolis**

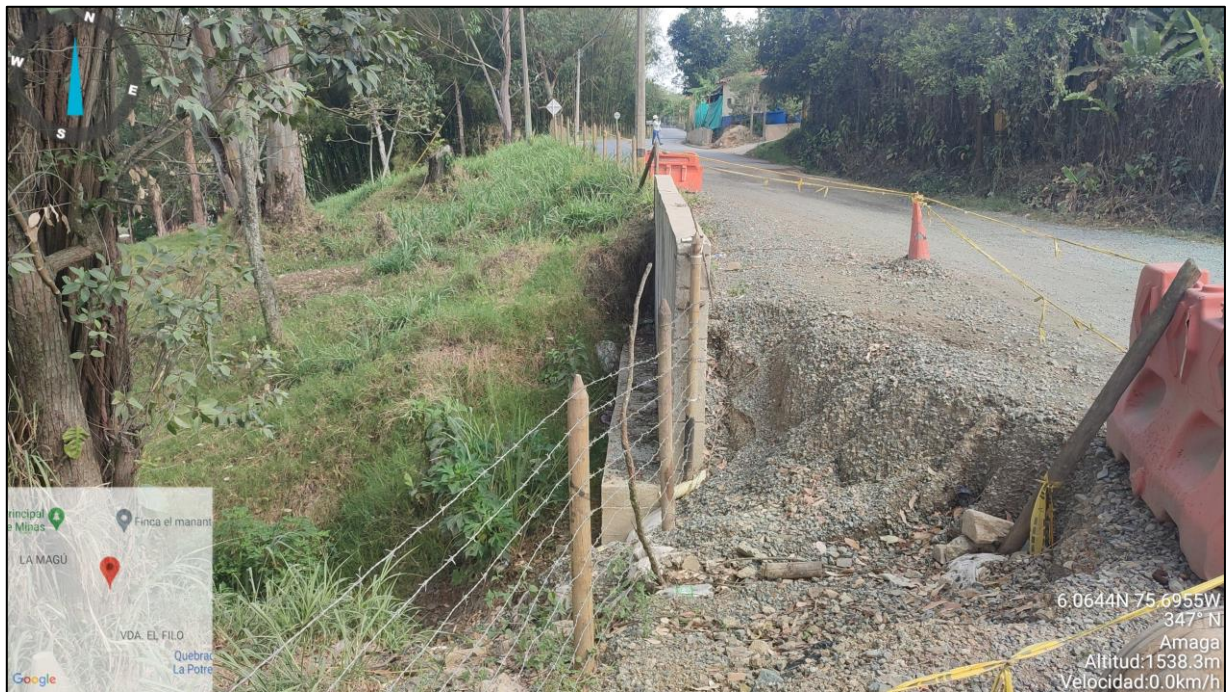
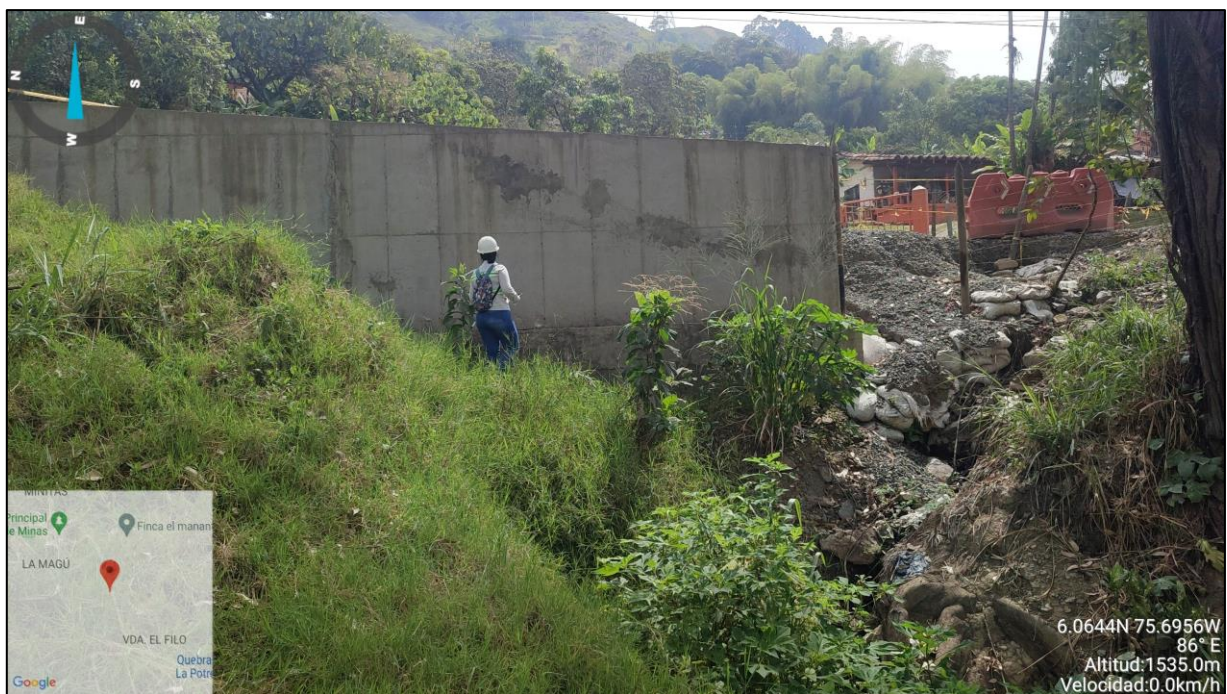
aproximadamente 3 m de altura y 8 m de longitud, cuyo cierre con la ladera del costado sur se realizó con costales rellenos de afirmado, dicho cierre falló y por lo tanto, se generó la pérdida de la banca de la vía en una longitud aproximada de 3 m, como se puede visualizar en la Figura 1.10 y en la Figura 1.11. Se aclara que, de acuerdo con lo evidenciado en campo, en el costado donde se generó la inestabilidad mencionada se observaron dos tuberías de descarga que se ubican en la parte baja de la estructura de cierre, lo cual parece haber generado procesos erosivos en el material de fundación de dicha estructura ocasionando su posterior colapso. Las tuberías mencionadas se pueden ver en la Figura 1.12. Si bien la estructura de contención existente se observa en adecuadas condiciones, no presenta fallas, no se evidencian patologías estructurales, y la fundación no se ve afectada por los procesos erosivos actuales; de no hacer una pronta intervención es posible que se presenten problemas de estabilidad futuros en dicha obra, y más cuando parece que la fundación es de tipo superficial. Adicionalmente, por lo que se observa en campo la zona, en general, podría tener un flujo abundante de agua en épocas de precipitación y, por lo tanto, se esperaría que el sistema de drenaje de la estructura de contención contemplara no solo un filtro al espaldar sino también lloraderos, elementos que no se identificaron en campo.

**Figura 1.10. Vista lateral de la estructura de contención**

**Figura 1.11. Vista frontal estructura de contención**

Es importante aclarar que si bien la estructura de contención que existente se observa en adecuadas condiciones, de no hacer una pronta intervención es posible que se presenten problemas de estabilidad futuros en dicha obra, y más cuando parece que la fundación es de tipo superficial. Adicionalmente, por lo que se observa en campo la zona en general podría tener un flujo abundante de agua en épocas de precipitación y por lo tanto se esperaría que el sistema de drenaje de la estructura de contención contemplara no solo un filtro al espaldar sino también lloraderos, elementos que no se identificaron en campo.

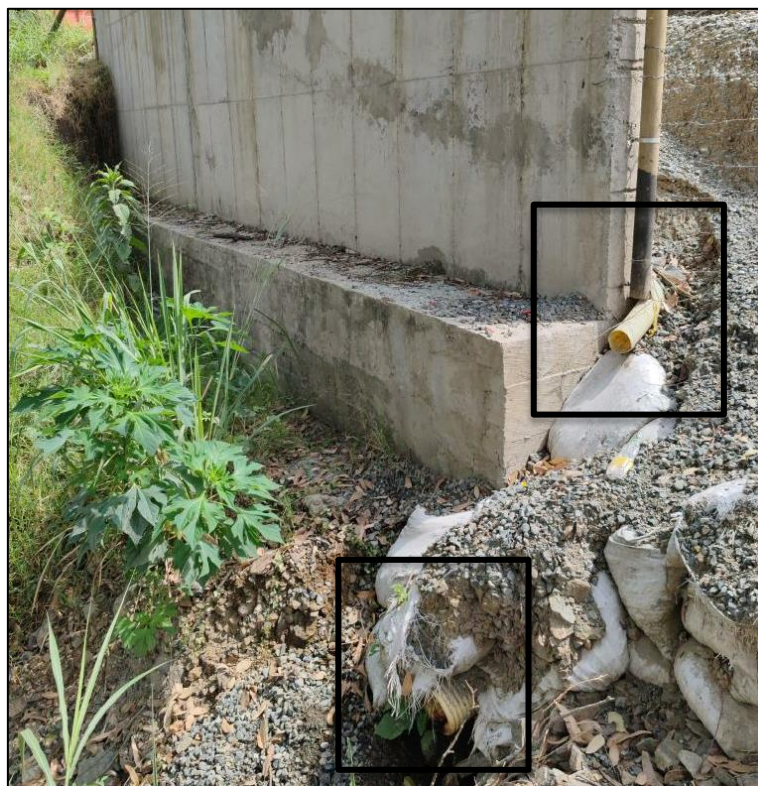
**Figura 1.12. Descargas evidenciadas en la zona inestable**

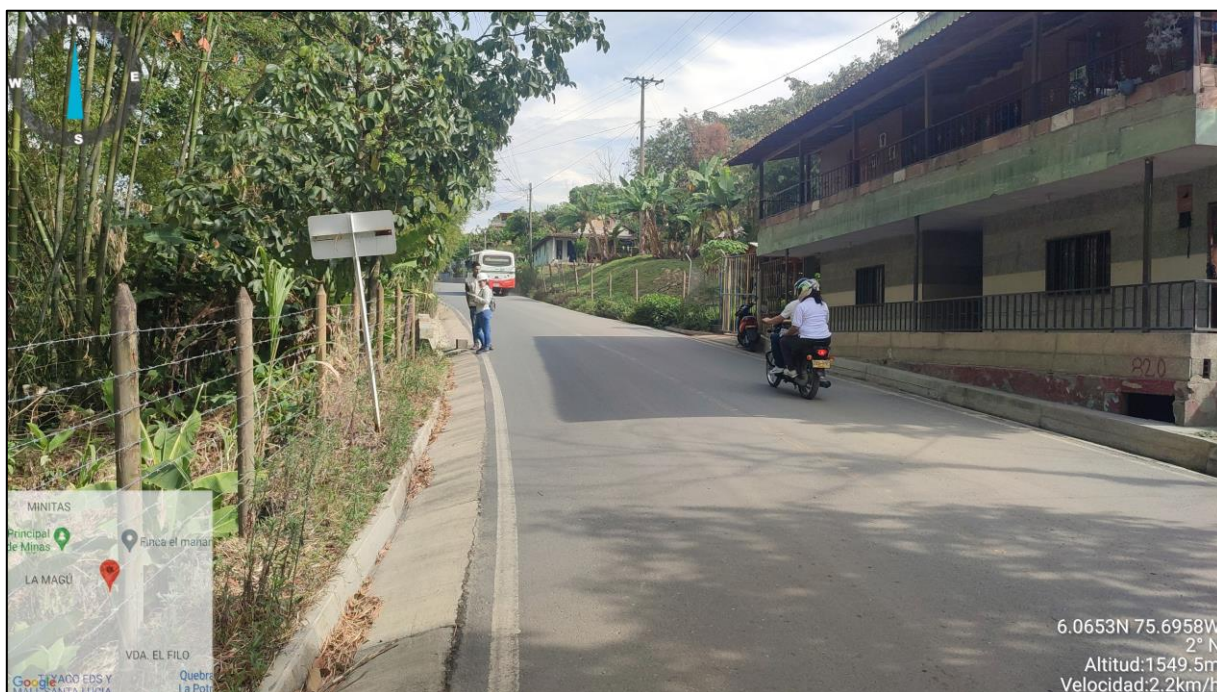
En la Figura 1.13 se muestra el Tramo 3 recorrido a lo largo de la vía existente, ubicado al costado este de los predios de la Mina La Gualí. A lo largo de este tramo la vía se encuentra pavimentada, la carpeta de rodadura no presenta patologías y en general, tiene unas condiciones adecuadas. En las cunetas se observan algunas hojas y algo de sedimentos, sin embargo, en términos generales se encuentra en adecuadas condiciones. Al final de este tramo se pueden ver dos obras hidráulicas transversales las cuales recogen el agua de escorrentía superficial que llega desde la parte alta de la ladera y los flujos de agua que circulan sobre la vía, descargando directamente sobre el predio de la Mina La Gualí. En el Numeral 1.3.2 se presentan de manera detallada las anotaciones, desde el punto de vista hidráulico, realizadas sobre estas obras.

**Figura 1.13. Tramo 3 (100 m). Vía que comunica Amagá y Angelópolis**

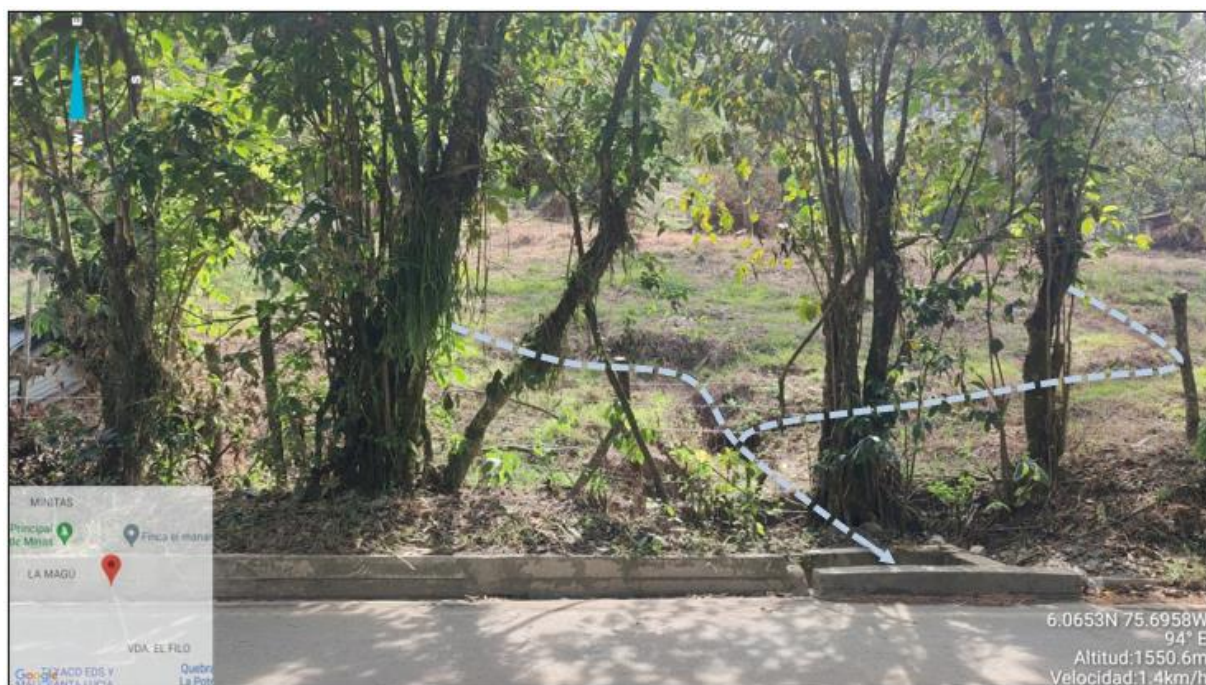
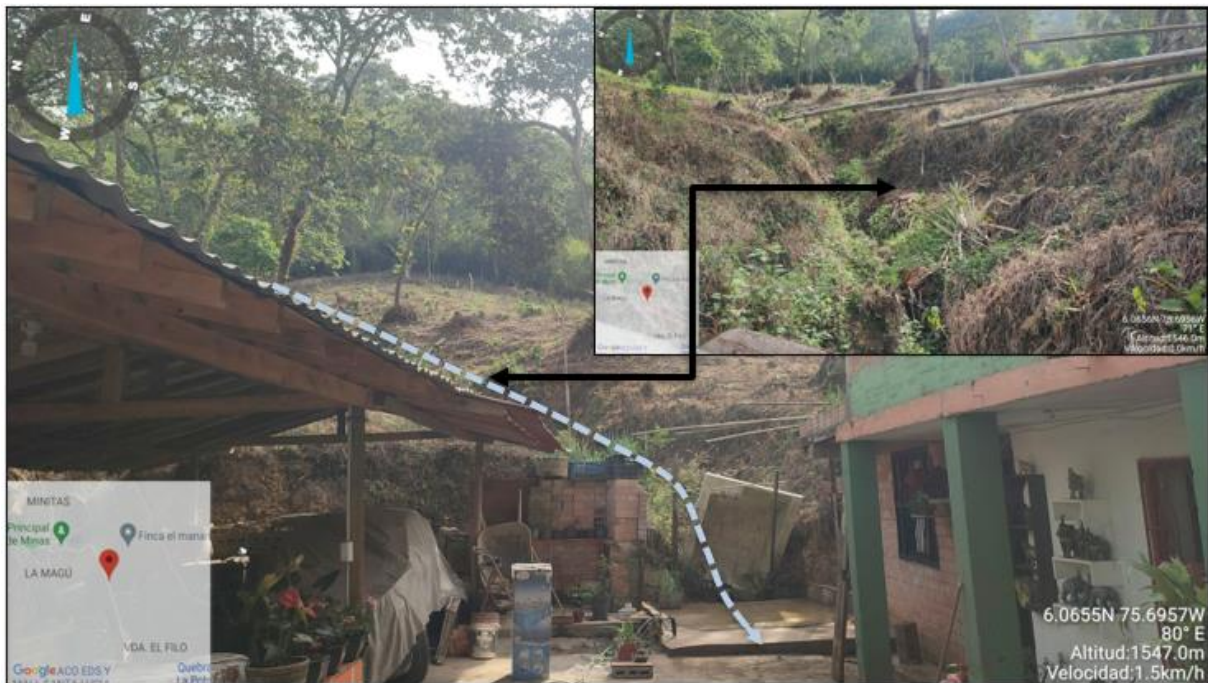
Respecto a las laderas de la parte alta de la vía, a lo largo del Tramo 3, las cuales se muestran en la Figura 1.14 y en la Figura 1.15, se puede observar que estas tienen una pendiente entre moderada y alta, con una geoforma ondulada y con presencia de varias zonas de vaguada (Líneas azules) por donde circula el agua de escorrentía superficial que finalmente descarga sobre el predio de la Mina La Gualí. En cercanías al sitio de vaguada que se muestra en la Figura 1.15 fue posible observar un talud expuesto de 1 m de altura, en el cual se presenta una capa de aproximadamente 0.6 m compuesta por un material con 100% matriz, de textura limo arenosa, seco, de color amarillo claro con betas grises y naranjadas, y de consistencia firme; por debajo de este estrato se tiene un material con una proporción suelo/roca 20/80, la matriz es de textura limosa arenosa de color amarillo claro con betas grises y naranjadas, los

**Figura 1.14. Ladera parte alta Tramo 3 (100 m)**

**Figura 1.15. Vaguada a lo largo de la ladera parte alta Tramo 3 (100 m)**

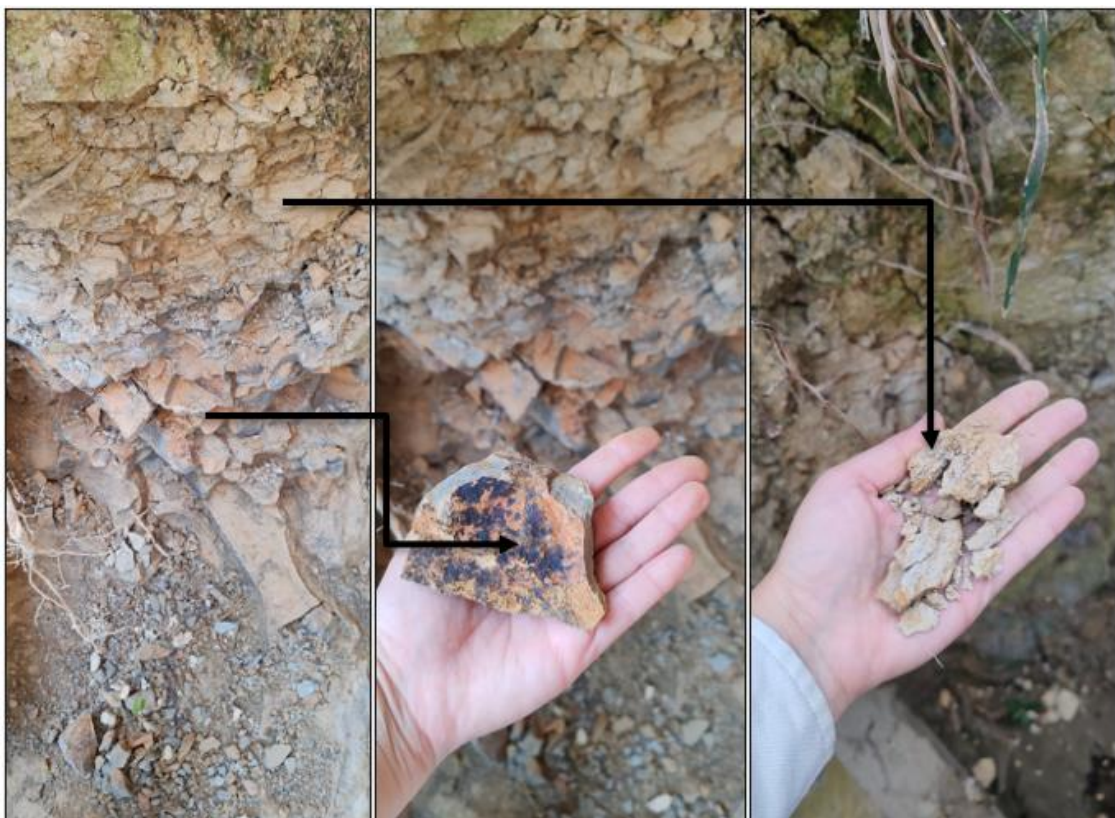
fragmentos de roca son de aproximadamente 0.1 m de longitud y poseen formas subangulares. Ambos estratos podrían considerarse como horizontes in situ.

**Figura 1.16. Material encontrado en la ladera parte alta Tramo 3 (100 m)**

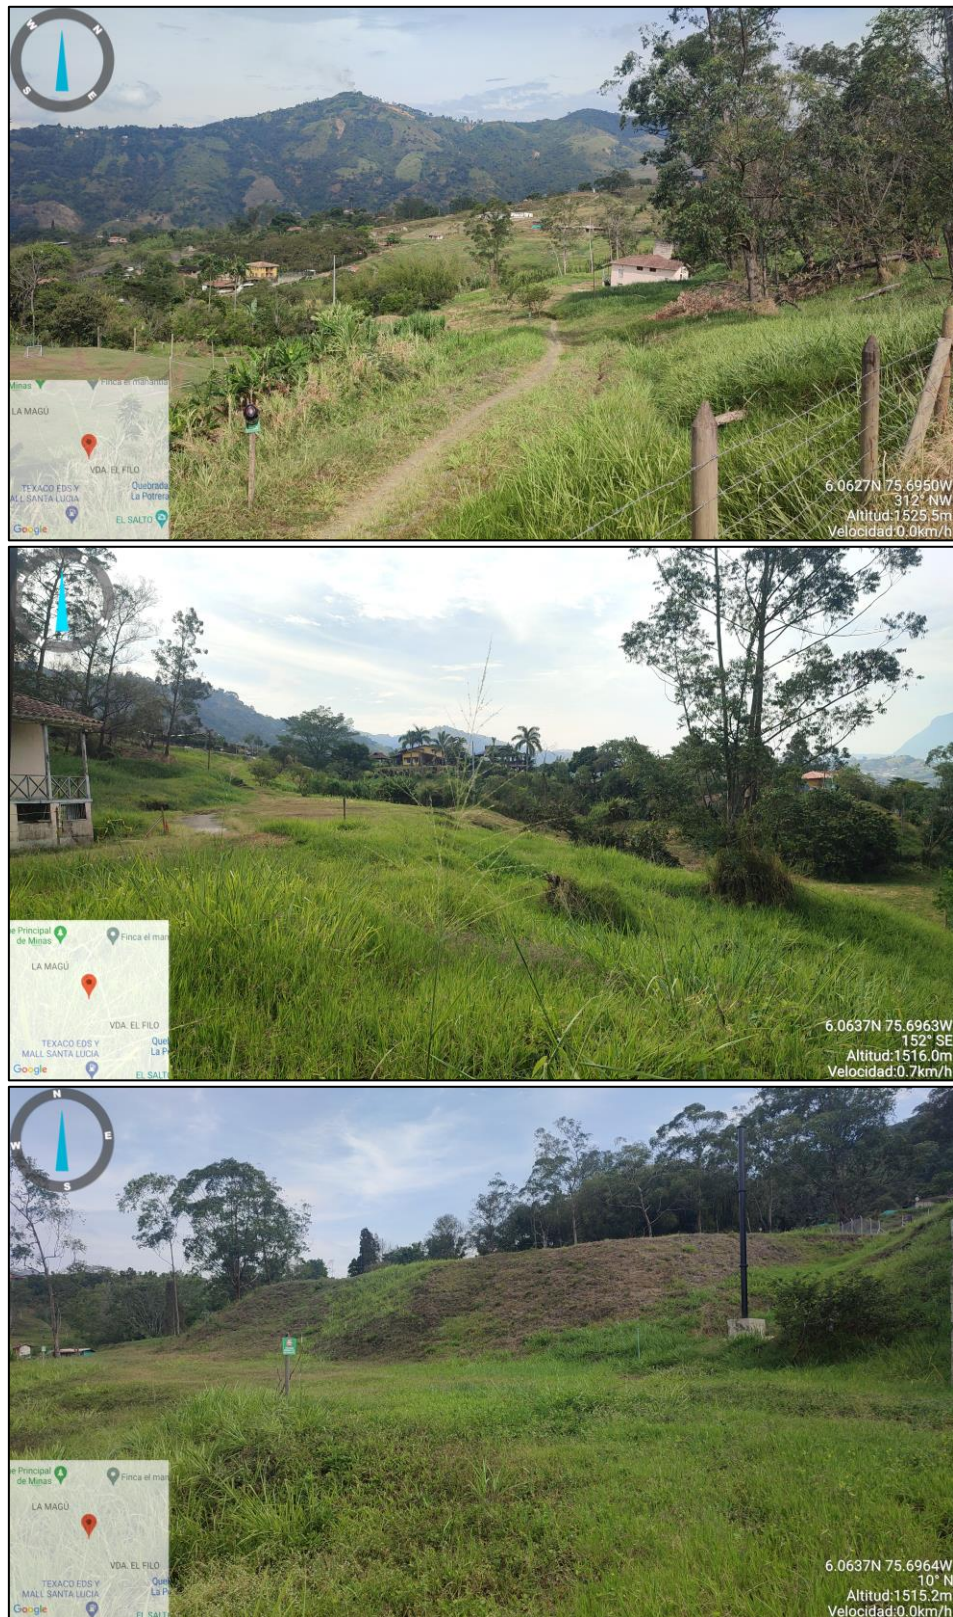
En la Figura 1.18 se pueden visualizar diferentes zonas a lo largo del área de interés. En términos generales, la zona tiene una geoforma ondulada, y predominan las pendientes entre bajas y moderadas, se observa cobertura vegetal en la mayor parte del predio y la actividad antrópica se evidencia puesto que se presentan formas irregulares a lo largo del lote dando la impresión de que existieran montículos de materiales dispuestos indistintamente sobre el mismo, aclarando que estos se encuentran cubiertos por la vegetación. Es importante resaltar que a lo largo del lote se encontraron zonas planas que pueden ser susceptibles a acumulación de agua en épocas de lluvia y que al no contar con obras de drenaje superficial adecuadas podrían favorecer la filtración de agua.

**Figura 1.18. Geoforma predios Mina La Gualí**

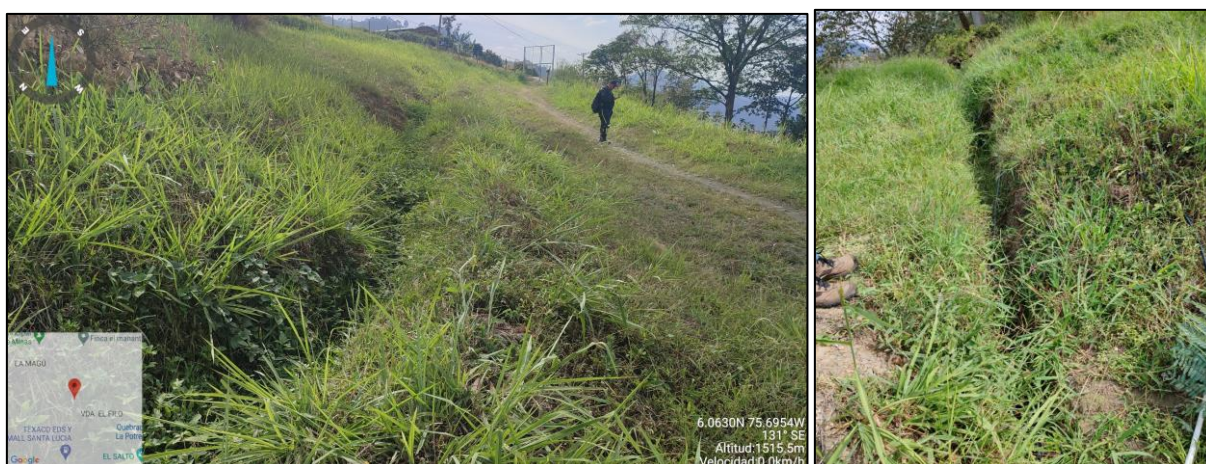
A lo largo de los predios de la Mina La Gualí se observan zanjas en terreno natural que el personal de EPM indica que ha construido para darle un manejo a los flujos de agua producto de la escorrentía superficial y a los provenientes de las obras hidráulicas transversales dispuestas a lo largo de la vía y que descargan directamente sobre el lote. En la Figura 1.19 se presentan algunas zanjas en terreno natural y que se encuentran con cobertura vegetal, mientras que en la Figura 1.20 se presentan algunas zanjas que no presentan cobertura vegetal. Es importante resaltar que en las zonas donde no se tiene cobertura vegetal se observan unos materiales de color marrón claro con una relación matriz/clastos 80/20, de textura areno limosa, seco; los clastos son de hasta 0.1 m de longitud, varían de subredondeados a subangulosos, y presentan colores variables entre gris, marrón oscuro y negro. En este material se observa mayor heterogeneidad por lo que se considera que corresponde a un depósito antrópico. Es importante resaltar que, en las zanjas sin cobertura vegetal, el material presenta algunas grietas de aproximadamente 0.02 m de abertura y 0.4 m de extensión a lo largo de las paredes de dichas zanjas, tal como se puede ver en la Figura 1.20, lo cual favorece la filtración de agua al interior del suelo.

**Figura 1.19. Zanjas en terreno natural con cobertura vegetal**

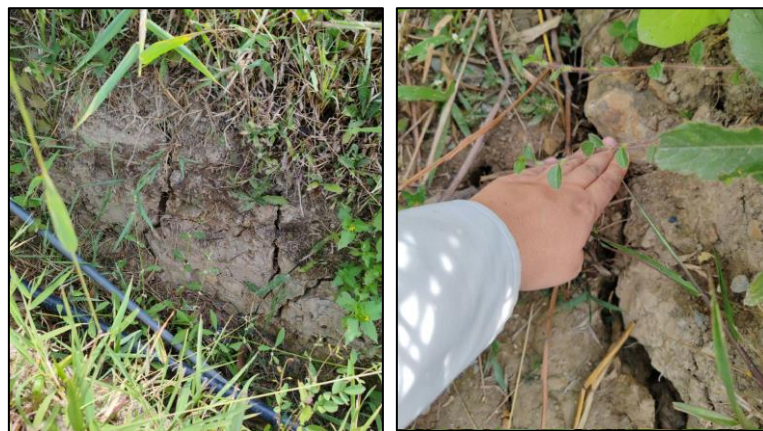
**Figura 1.20. Zanjas en terreno natural sin cobertura vegetal**

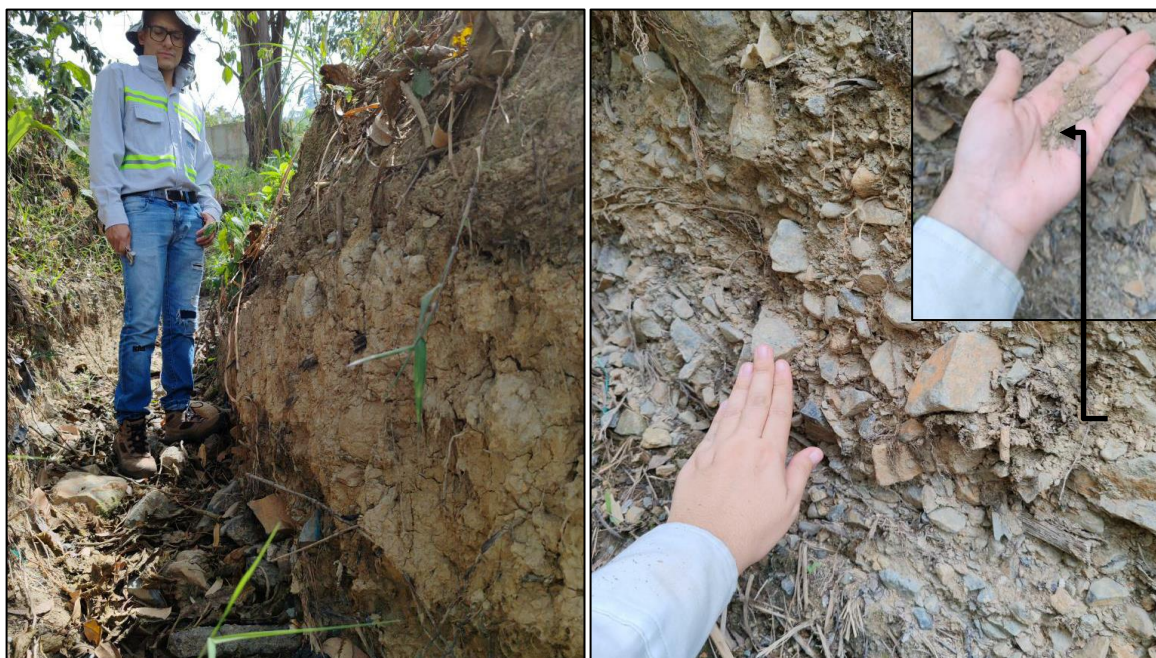
Tal como se indicará de forma detallada en el Numeral 1.3.2, los predios presentan zonas de incisión asociadas a las descargas de las obras hidráulicas provenientes de la vía. Dichos canales generados por el flujo de agua pueden tener alturas de hasta 2 m aproximadamente, las paredes se observan desprovistas de vegetación y los materiales encontrados corresponden a materiales heterogéneos, con una relación matriz/clastos 50/50, la matriz es de textura areno limosa, seca, de color marrón claro; los clastos son de hasta 0.05 m de longitud, varían de subredondeados a subangulosos, y presentan colores variables entre gris, marrón oscuro y negro. En este material se observa mayor heterogeneidad por lo que se considera que corresponde a un depósito antrópico. En la Figura 1.21 se presentan los materiales encontrados en las zonas de incisión generadas por las descargas.

**Figura 1.21. Materiales de las zonas de incisión generadas por las descargas**

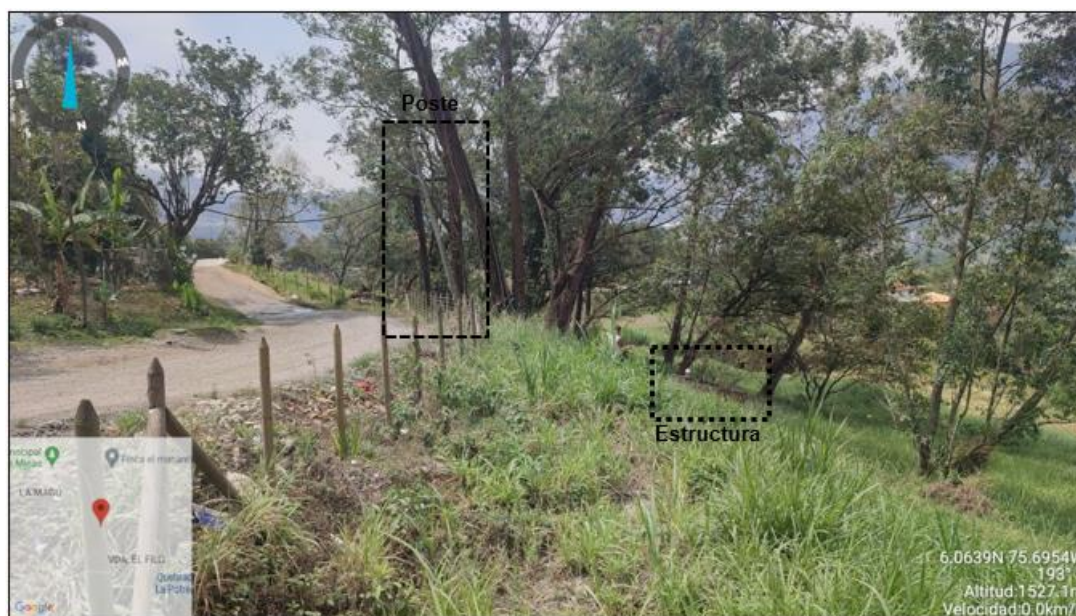
**Figura 1.22. Evidencia de movimientos (Postes, estructuras y arboles)**

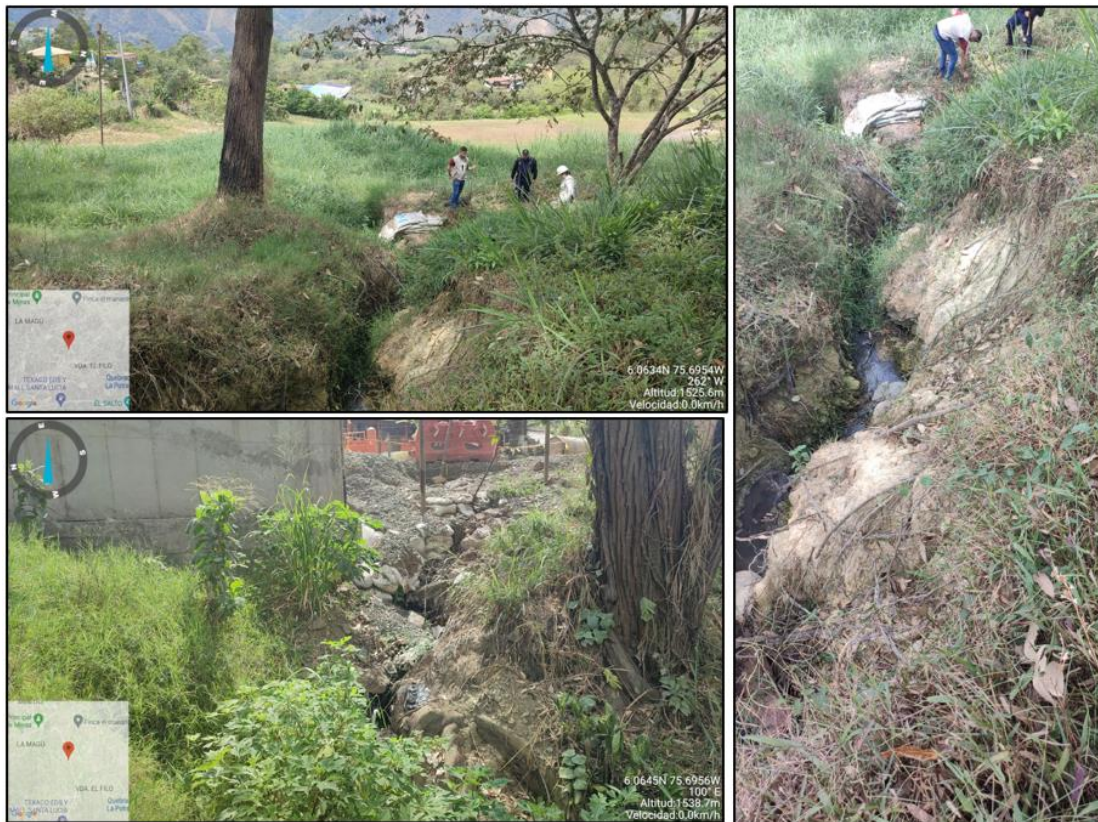
En la Figura 1.29 se puede ver que algunos postes y arboles encontrados a lo largo de los predios de la Mina La Gualí están inclinados, adicionalmente se encontró una estructura conformada por ladrillos y que aparentemente pudo ser un tanque de almacenamiento, que está desplazada a lo largo de la ladera. En la Figura 1.23 se pueden observar procesos erosivos asociados a las descargas inadecuadas de las obras hidráulicas que descargan hacia los predios de la Mina La Gualí, dichos

procesos son generados por el flujo de agua no controlado a lo largo de materiales que por sus características geotécnicas son susceptibles a erosionarse.

**Figura 1.23. Erosión en zonas de descarga de obras hidráulicas**

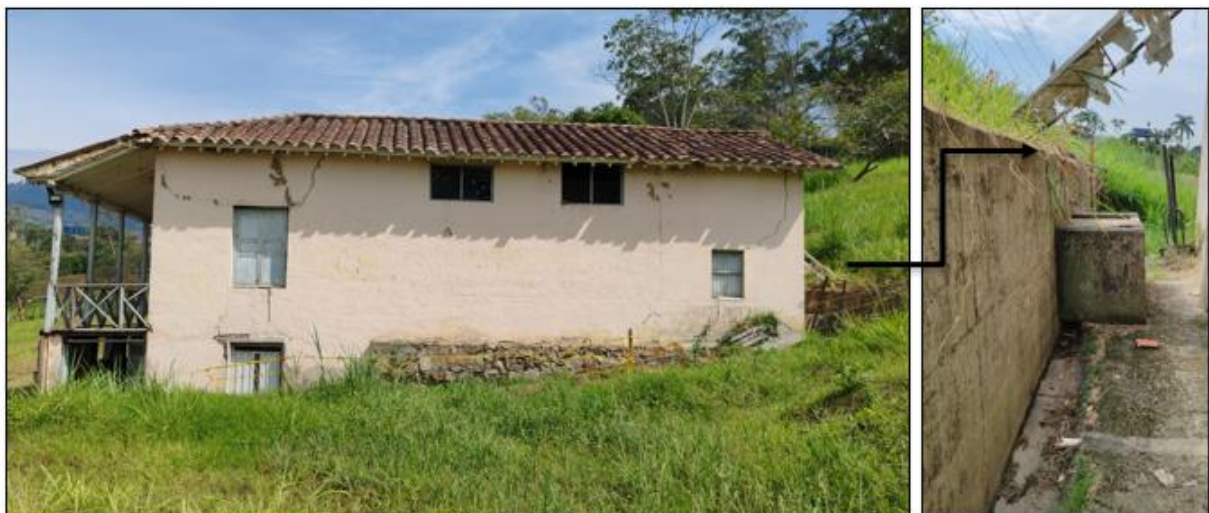
En la Figura 1.24 se observa una edificación antigua que presenta grietas en las paredes y que EPM indica que fue necesario desocupar producto de los movimientos presentados en la zona. En la parte trasera de esta casa se encontró un muro de contención contra la ladera que esta en adecuadas condiciones y que no presenta patologías evidentes. Sin embargo se resalta que a un costado de esta misma estructura, se observa que una parte del muro de contención si presenta un desplazamiento entre módulos, lo anterior se asocia al movimiento generado por el empuje hidrostático de los flujos de agua no controlados que discurren por la ladera en épocas de lluvia y que son abundantes tal como se evidencia en la imagen suministrada por EPM y que se presenta en la Figura 1.25.

**Figura 1.24. Estructuras dispuestas en la zona**

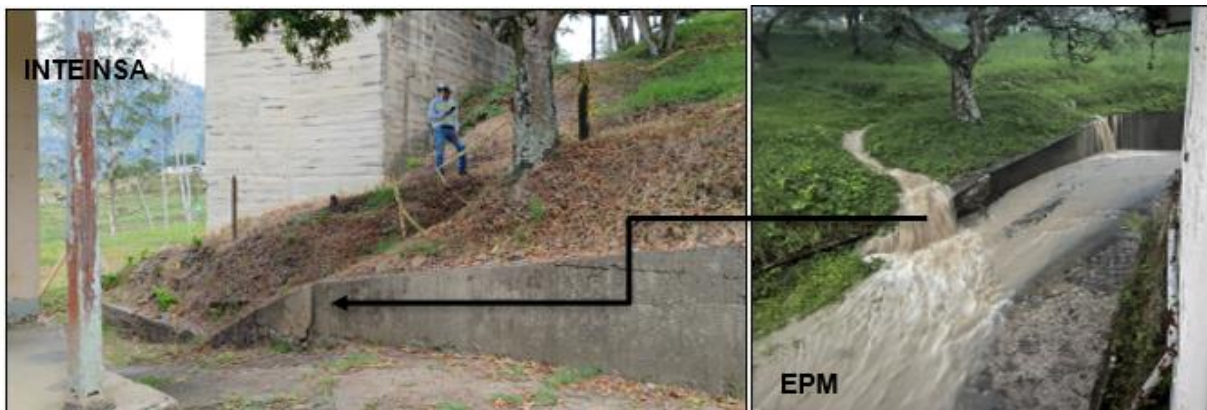
**Figura 1.25. Afectación en estructuras producto de los flujos de agua EPM ESP. (2024). Fotos Gualí. Medellín**

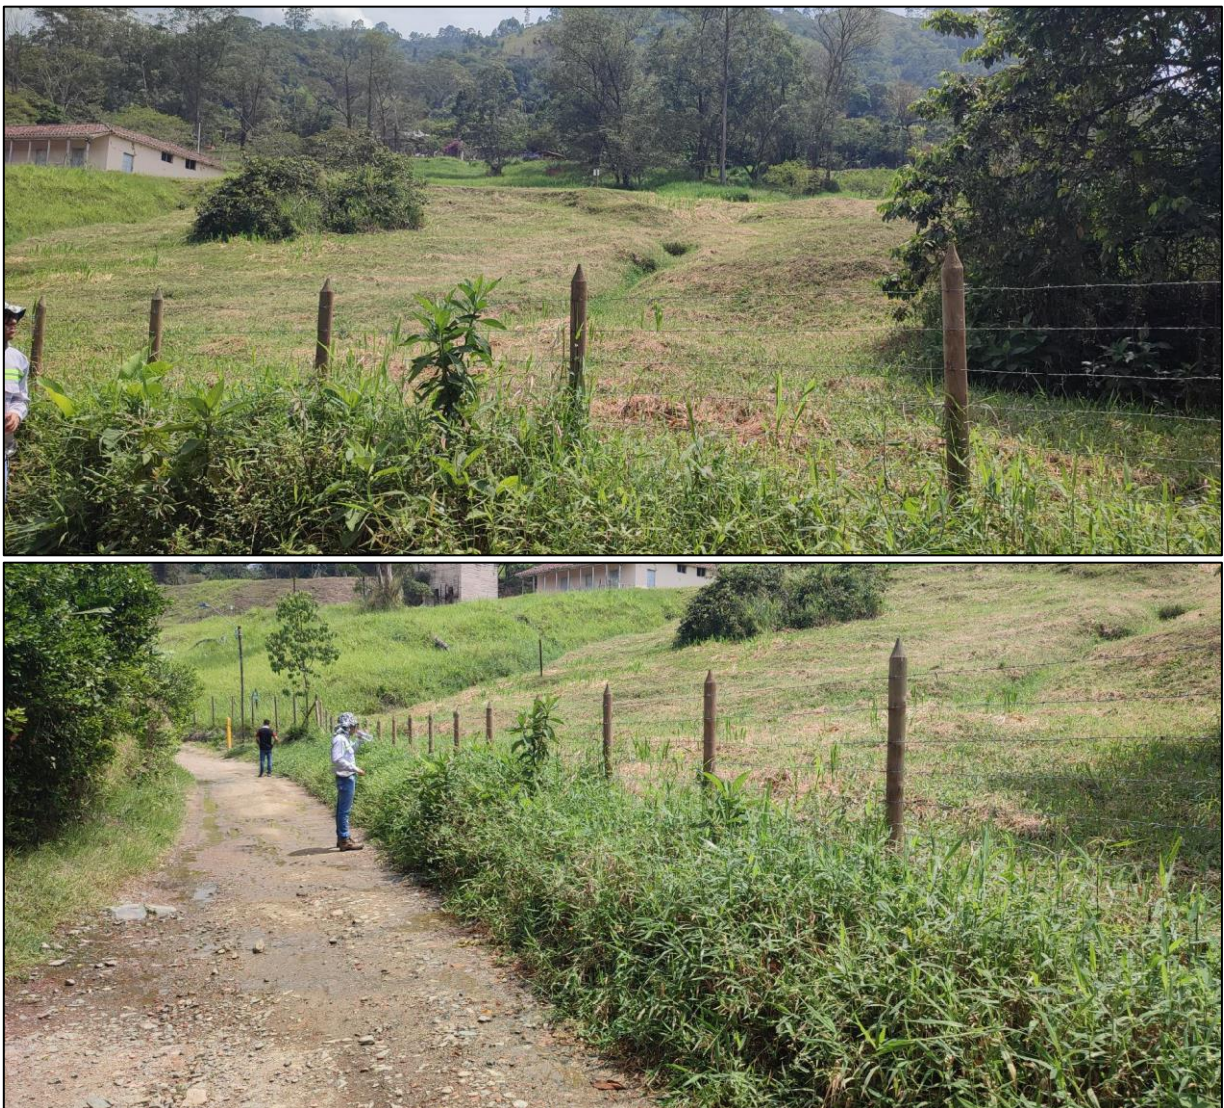
En la Figura 1.26 se puede observar la parte baja de los predios de la Mina La Gualí, se evidencia nuevamente que la zona se caracteriza por presentar una forma irregular posiblemente asociada a las actividades antrópicas y se observan procesos de reptación en la ladera, adicionalmente se ven zonas de vaguada que favorecen la concentración de flujos de agua y además, existen zonas de empozamiento en la vía producto del agua que viaja a través de la ladera.

**Figura 1.26. Parte baja predios Mina La Gualí**
