**CONSULTORÍA ASESORÍA, EN LA EJECUCIÓN DE ESTUDIOS Y DISEÑOS  
TÉCNICOS PARA INGENIERÍA PARA LAS EMPRESAS PÚBLICAS DE  
MEDELLÍN**

**MINA LA GUALÍ – AMAGÁ**

**INFORME VISITA TÉCNICA DE RECONOCIMIENTO  
GEOTECNIA E HIDRÁULICA  
I-2869-005-MG-Cap01-01-Rev0**

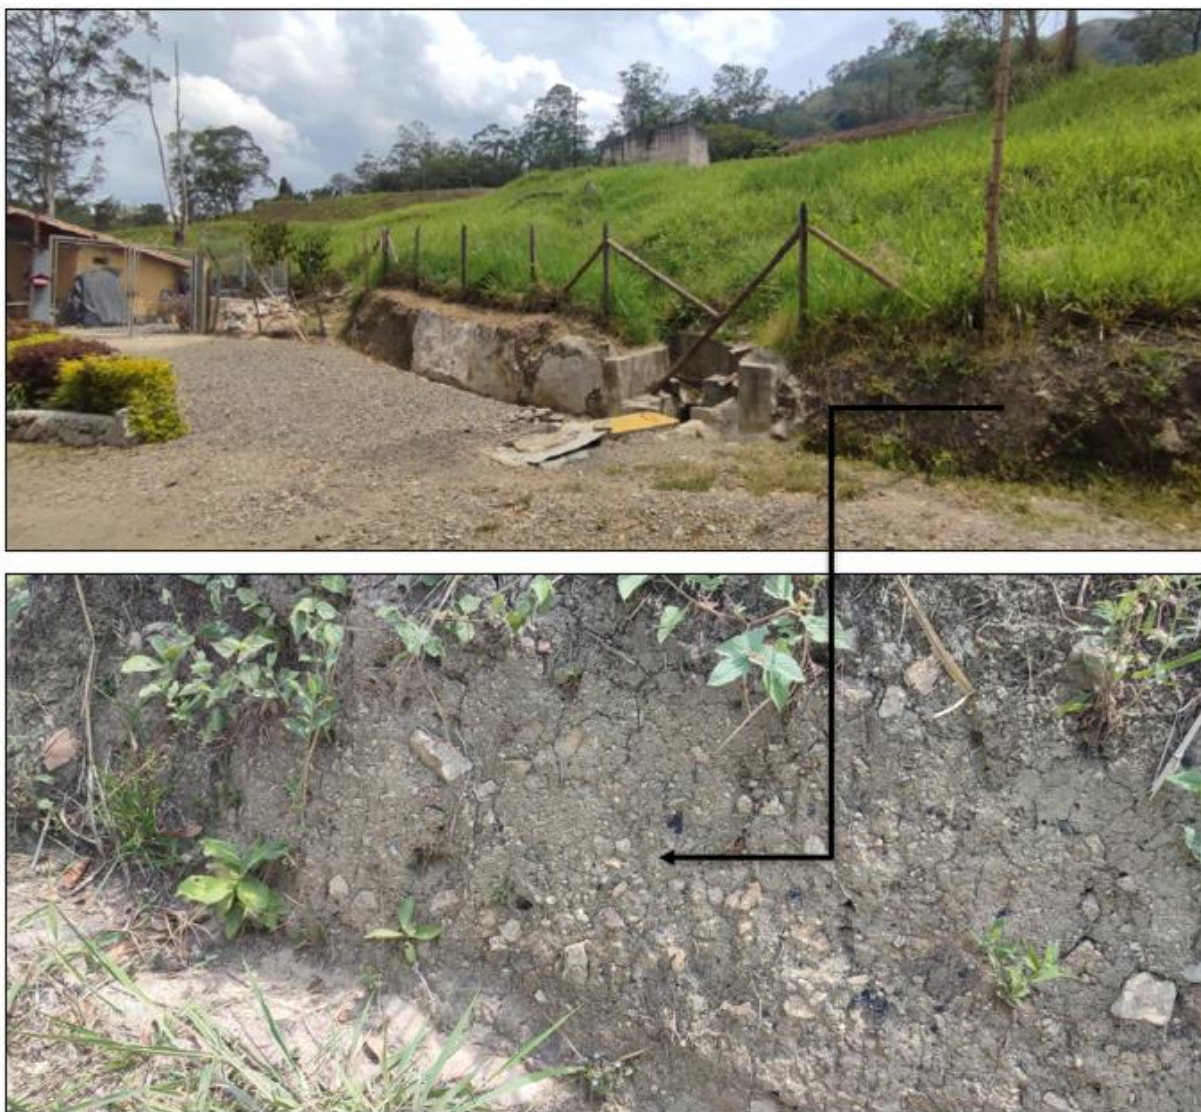
Finalmente, en la parte baja fue posible ver un talud de menor altura carente de cobertura vegetal, tal como lo muestra la Figura 1.27, en el que se tiene un material heterogeneo con una relación matriz/clastos 70/30, la matriz es de textura areno limosa, seca, de color marrón oscuro; los clastos son de hasta 0.1 m de longitud, varían de subredondeados a subangulosos, y presentan colores variables entre gris, marrón y negro. En este material se tiene mayor heterogeneidad por lo que se considera que corresponde a un depósito antrópico.

**Figura 1.27. Materiales parte baja predios Mina La Gualí**

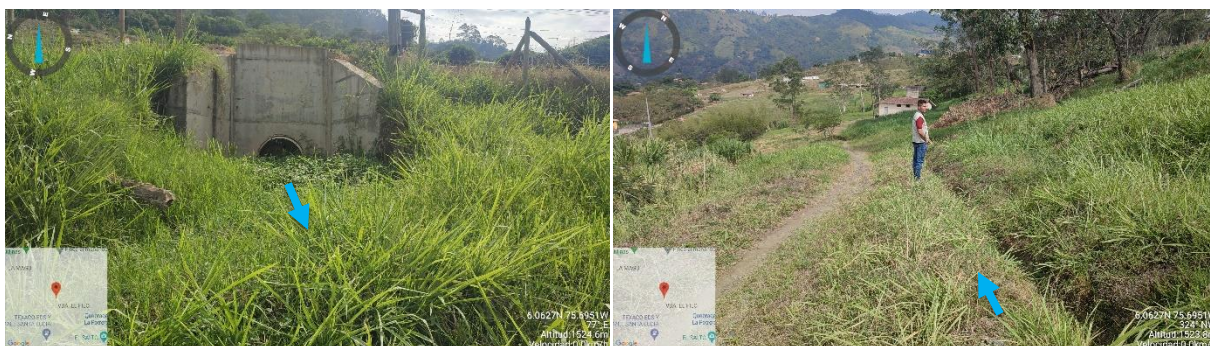
La descarga de la alcantarilla 1 se vierte sobre un área con cobertura vegetal escasa, y luego es canalizada por una serie de cunetas excavadas en el terreno que dirigen el agua hacia el noreste, a lo largo del acceso vial al predio, hasta empalmar con la alcantarilla 2, como se muestra en la Figura 1.29. Estas obras fueron realizadas por EPM con el objetivo de evitar daños sobre la vía de acceso.

**Figura 1.29. Condición de descarga alcantarilla 1 y cunetas a borde la vía de acceso**

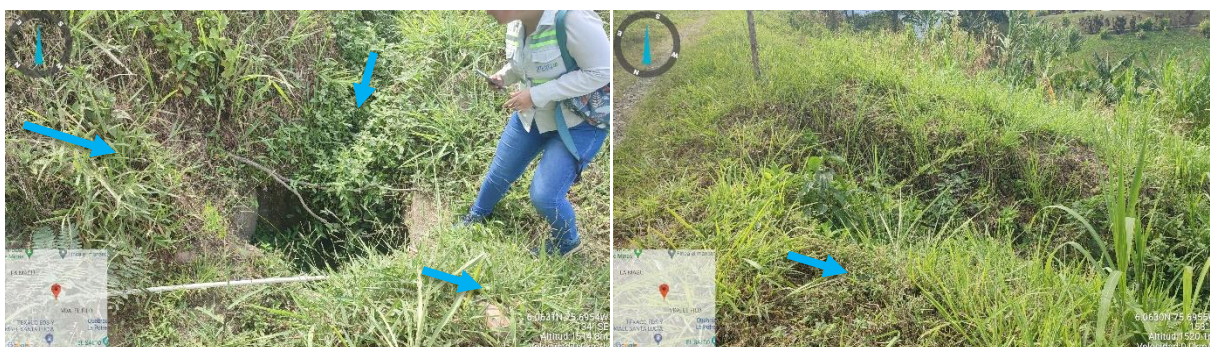
La alcantarilla 2 fue implementada por EPM en el terreno para controlar el flujo proveniente del talud superior y de las cunetas remodeladas en el suelo que recogen el agua de la alcantarilla 1 de la vía, tal como se observa en la Figura 1.30.

**Figura 1.30. Condiciones de la alcantarilla 2**

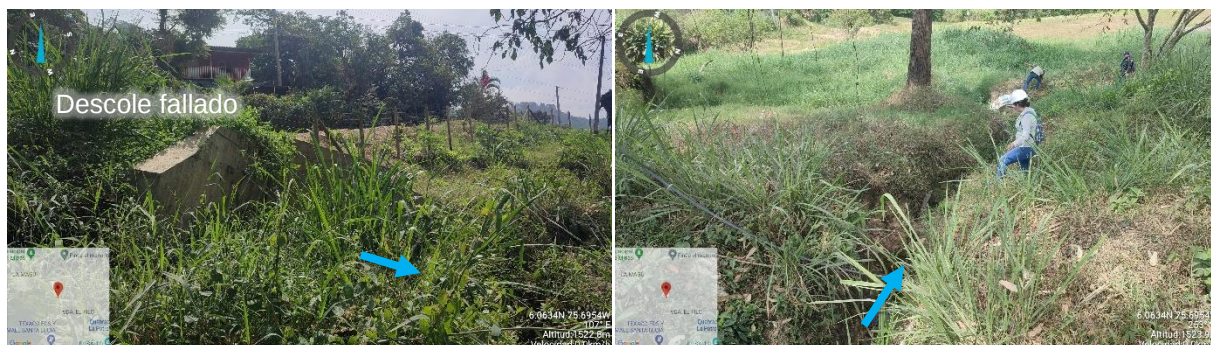
Por otro lado, la alcantarilla 3 presenta fallas estructurales en el descole, lo que compromete sus condiciones en el manejo adecuado del agua en la descarga. Además, aguas abajo, en la zona del terreno en estudio, la alcantarilla vierte directamente sobre el suelo, aguas abajo de la descarga, se destaca un canal, el cual muestra expresiones de erosión por el arrastre de partículas, tal como se representa en la Figura 1.31.

**Figura 1.31. Condiciones descarga de la alcantarilla 3**

Se recomienda la ejecución de obras hidráulicas que intercepten el escurrimiento proveniente de las estructuras de cruce existentes en la vía, con el fin de dirigir estas aguas hacia puntos de descarga adecuados durante eventos de precipitación. Estas obras no solo ayudarán a controlar el transporte de sedimentos, sino que también reducirán los riesgos de socavación e inestabilidad en las áreas afectadas.

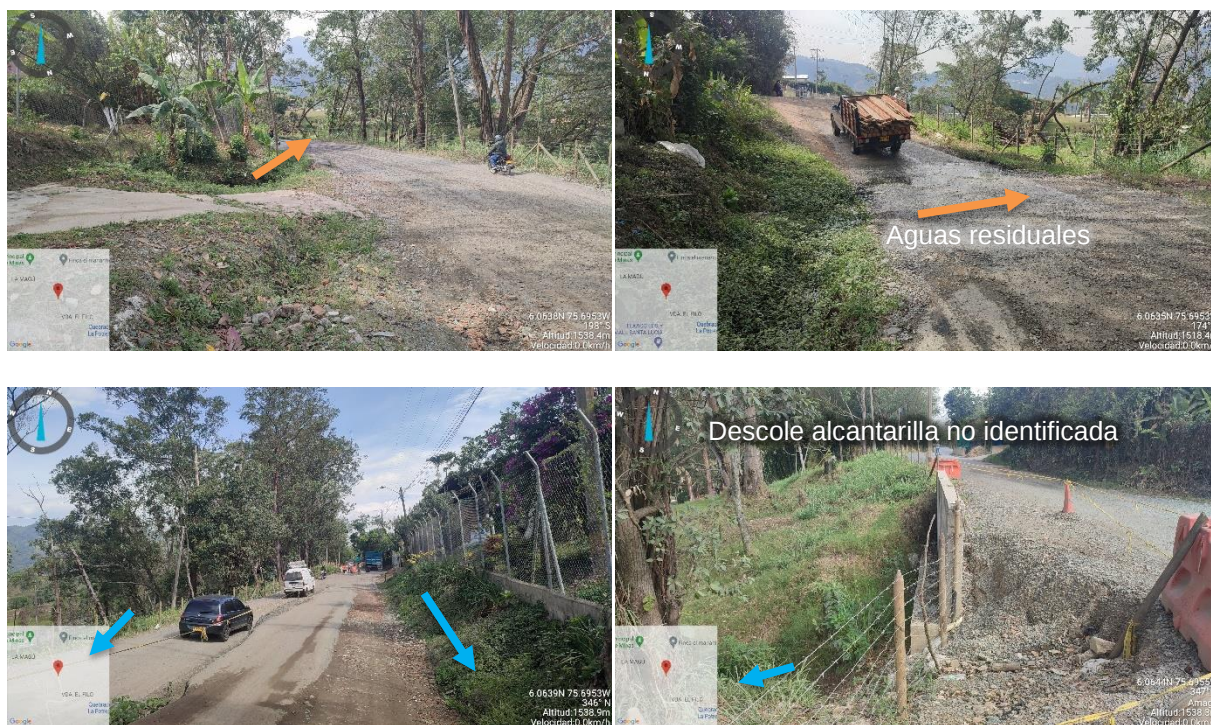
El tramo de la vía comprendido entre las alcantarillas 3 y 4 se destaca por presentar zonas de inestabilidad donde aún no se han concluido las obras viales necesarias para su finalización (Ver Figura 1.32). En esta zona, el agua se acumula sobre la vía y se dirige hacia el lote de estudio de manera dispersa, ocasionando zonas específicas de erosión y surcos en el terreno debido a la acumulación progresiva de agua en puntos de drenaje localizados. Además, se observa un flujo constante de agua residual proveniente de las viviendas adyacentes a la vía, lo cual contribuye a la saturación del suelo en el área de estudio.

Es importante destacar que, para el lote en cuestión, la zona comprendida entre el tramo de la alcantarilla 1 y la alcantarilla 4 ha experimentado condiciones de descarga de las obras que ha contribuido a la saturación del suelo, lo cual podría haber desencadenado los procesos de deslizamiento identificados en la zona.

**Figura 1.32. Tramo entre Alcantarilla 3 y 4**
