Medellin, 26 de marzo de 2024

**INFORME DE ACTIVIDADES EJECUTADAS EN PREDIO LA GUALI
UNIDAD SOPORTE Y MANTENIMIENTO EDIFICIOS**

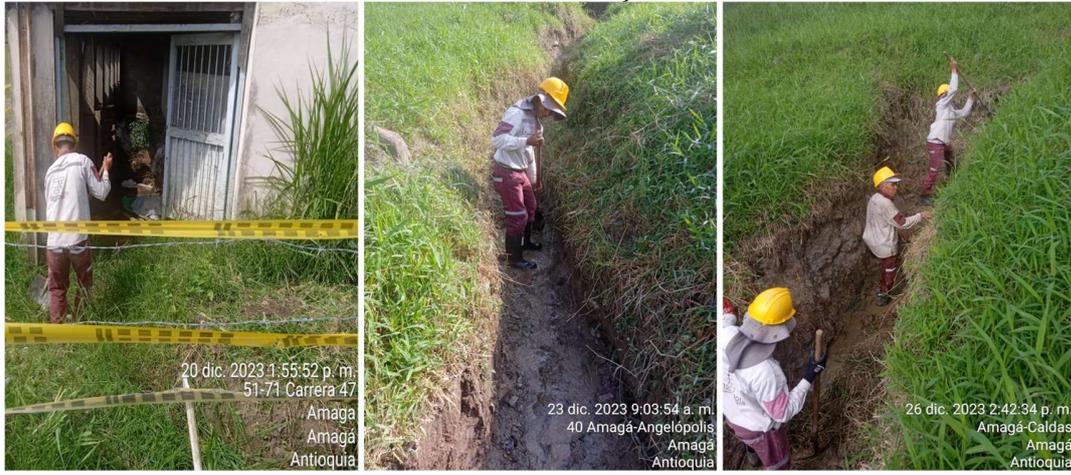
Construcción de zanjas en tierra

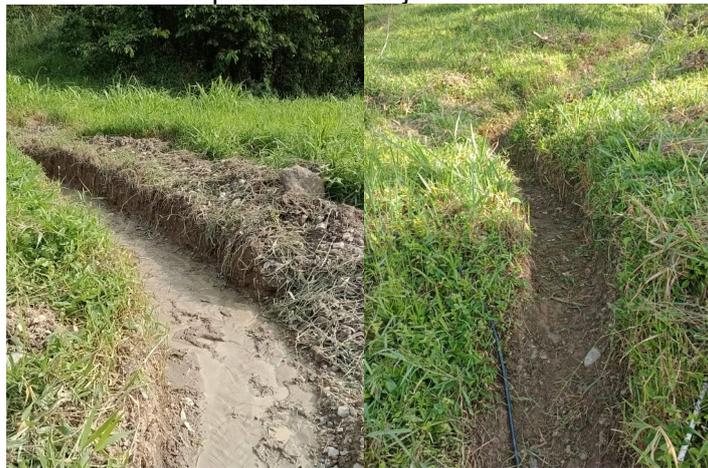
Ampliación de zanjas en tierra

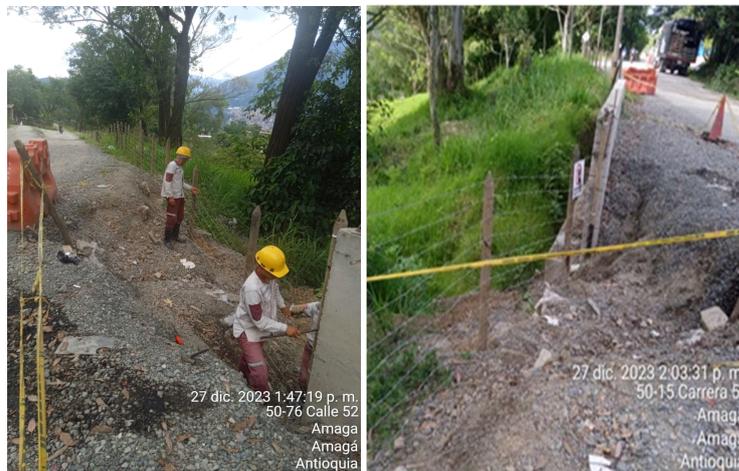
Construcción de cercos

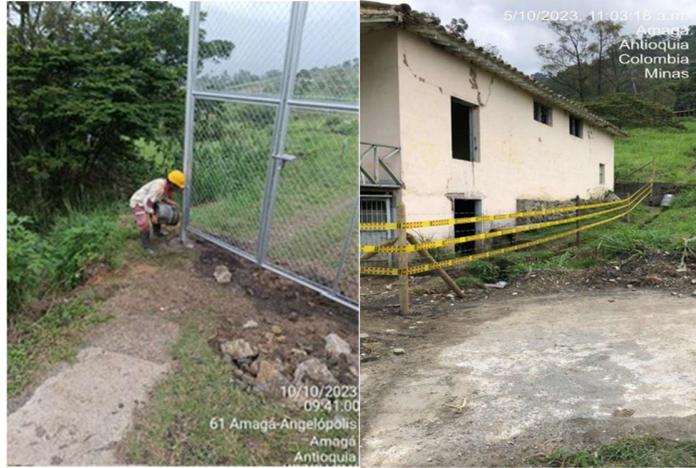
Reparación de puerta y sellamiento de grietas en vivienda
