REFERENCIA: Medio de Control de Reparación Directa, demandante Empresas Publicas de Medellín E.S.P. contra departamento de Antioquia y otros **Rad: 05001233300020230110400.**

Asunto: Contestación de la demanda reformada y excepciones.

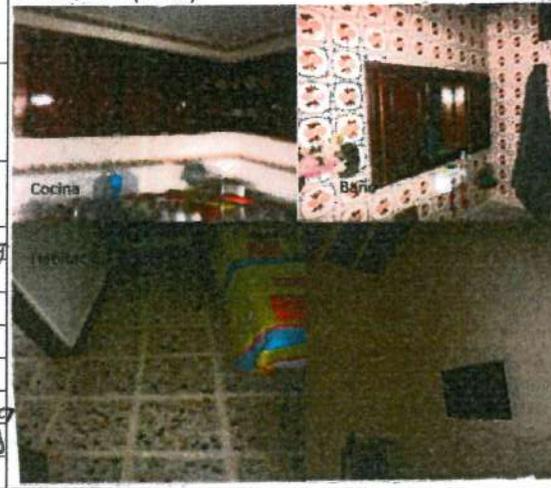
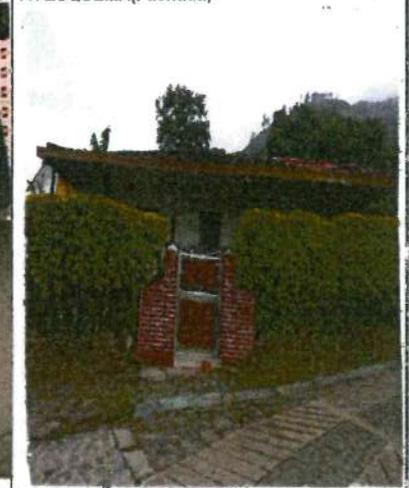
La vivienda esta ubicada en una esquina tiene via alterna para la vereda la mata de guadua.
Casa: el andén esta en concreto con refajo de baldosa y granito con fisura y grieta, balcon en madera en buen estado, gradas en concreto buenas
Encerramiento en cerca viva Continúa al reverso

Poste en madera y alambre, paredes de fachada con fisura al rededor de los marcos de la puertas. Vidrio de porton de fachada buenos. Enchape de cocina en buen estado piso de cocina bueno en ceramica. pisos en habitaciones buenos y algunos fisura en las paredes de los cuartos, el enchape y piso de baño bueno y fisura en el marco del tablero paredes de 2 habitaciones piso con fisuras y pared. Hay un pequeño hendidura en el ~~costado~~ costado del andén. pared del costado a la vez con pequeñas fisuras. En pared de otras tiene una grieta y esta en ladrillo pintado. El acceso a la Avicoley tiene dos ingresos, con rampa en concreto, porton en tubo metálico en buen estado y columnas en concreto.

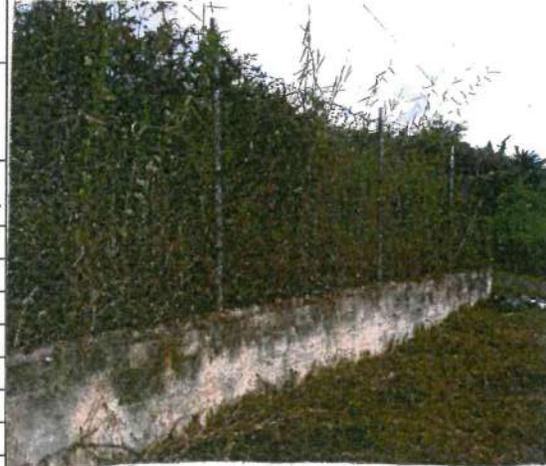
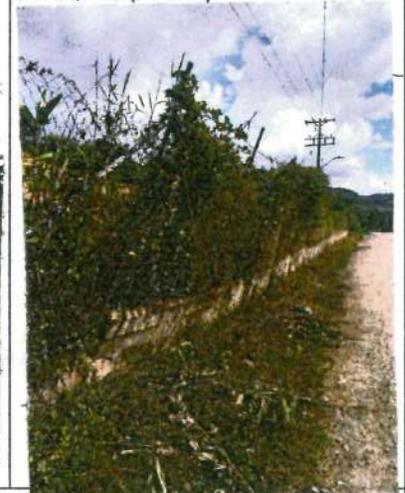
El muro en bloque de concreto desplazado hacia la vía aprox. 10 mts. tiene malla estabonada con tubos metalicos y muro en bloques. La vivienda de la cerca se encuentra lejos de la casa.

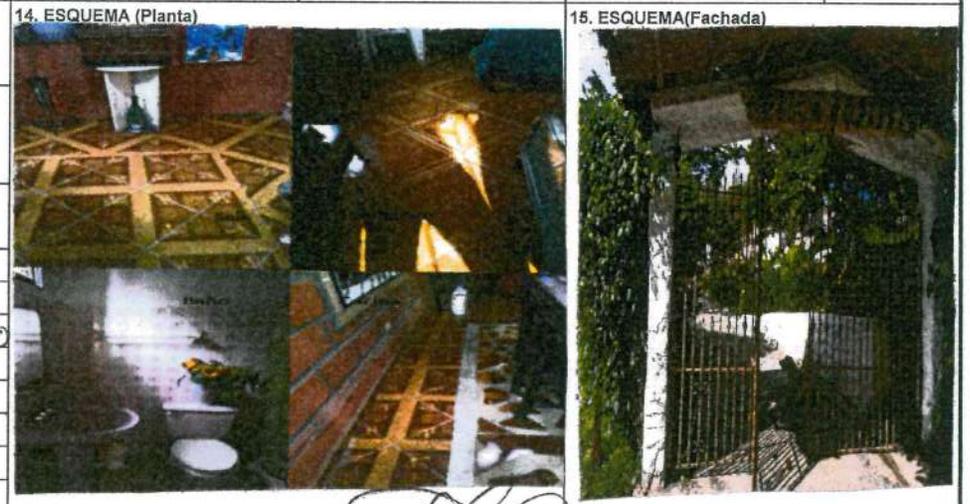
Finca Socorrento. El ingreso tiene un porton en hierro con columnas en concreto y forrada con desprendimiento en la parte superior. La rampa es de concreto rustico. y un encerramiento en cerca viva. el porton tiene techo en kja de bano y cielo raso en madera

El piso de la rampa cerca a la vivienda tiene algunas fisuras. Dilatación en columnas en ladrillos, en la pared diagonal a la vía se observa dilatación con las columnas. piso diagonal a la vía tiene grieta por asentamiento al terreno, en concreto y retazo en cerámica. El revoco tiene un desprendimiento. Al interior de la casa el piso tiene retazo de cerámica y granito pulido. Fisura en pared en zona de garaje leve. en pared de habitación con dilatación en revoco con losa. El baño enchapado en buen estado

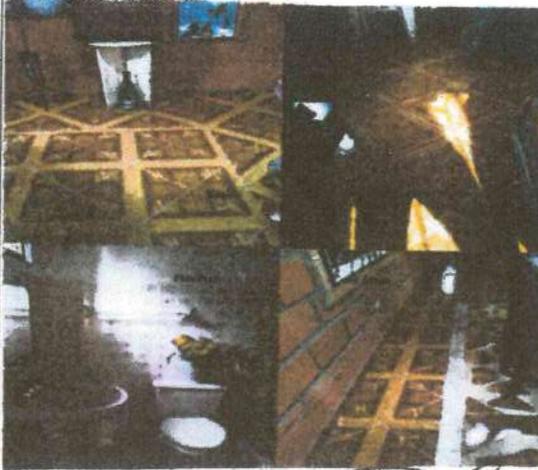
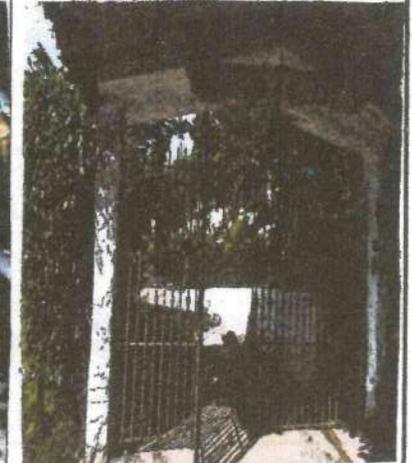
Finca Socorrento. El ingreso tiene un porton en hierro con columnas en concreto y forrada con desprendimiento en la parte superior. La rampa en concreto rustico. y un encerramiento en cerca viva. el porton tiene techo en kja de bano y cielo raso en madera

El piso de la rampa cerca a la vivienda tiene algunas fisuras. Dilatación en columnas en ladrillos, en la pared diagonal a la vía se observa dilatación con las columnas. piso diagonal a la vía tiene grieta por asentamiento del terreno, en concreto y retazo en cerámica. El revoco tiene una dimensión. Al interior de la casa el piso tiene retazo de cerámica y granito pulido. Falso en pared en zona de garaje leve. en pared de habitación con dilatación en revoco con losa. El baño enchapado en buen estado

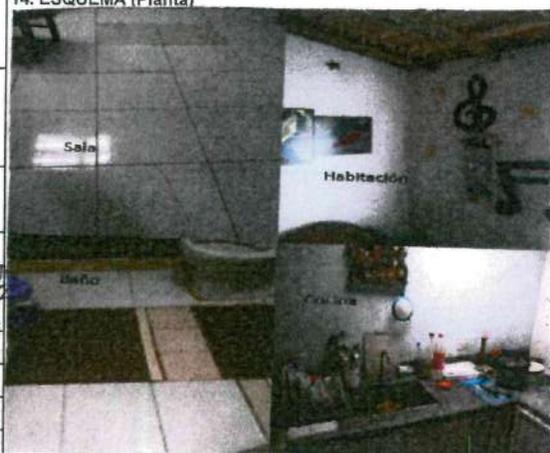
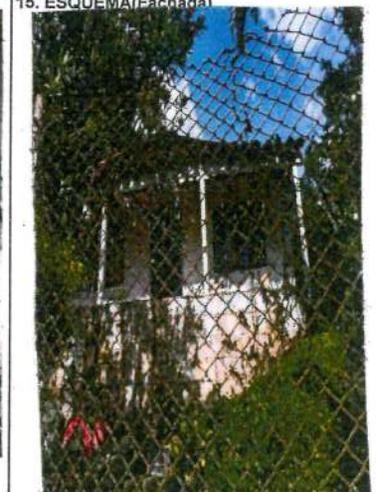
El muro de contención es en bloque y concreto. Existe ingreso de la vivienda tiene una rampa y grada en concreto tiene encerramiento es en malla estibonada y tubos metálicos. el piso del del andén tiene fisuras y grietas. la fachada de la casa tiene grietas las paredes al interior

de la casa presenta fisuras, el piso es en cesamez con fisura y grietas. Se evidencia que piso de la sala tiene levantamiento de la cerámica baño con fisura en pared y está enchapado. la cocina tiene 2 clases de cerámica y tiene 2 baldosas gueltas. El cierre rojo se encuentra en buen estado. los vidrios de ventanas

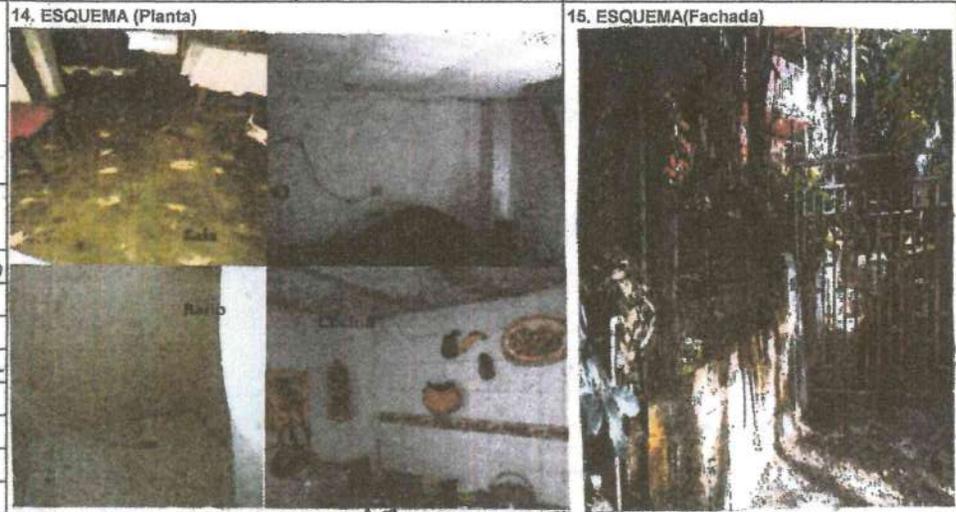
El Andén esta bablosa en buen estado y una parte en concreto con fisuras la fachada presenta una grieta los vidrios de las ventanas buenos. Al ingresar a la vivienda tiene una sump en concreto y tierra, por lo en buen estado cerca en mampolá buena. Piso al interior de la vivienda esta

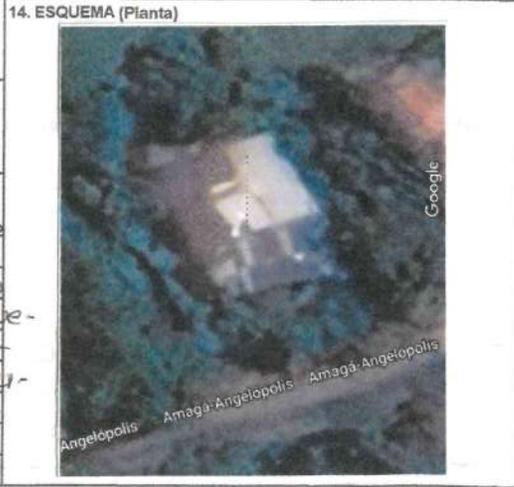
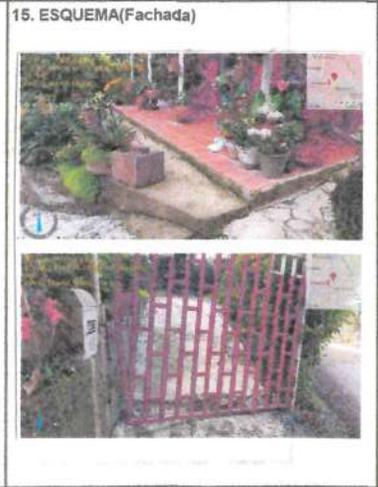
17. OBSERVACIONES ADICIONALES:
Muro de acceso en concreto con grietas se desconoce la cimentación, acceso a la vivienda en plantilla de cemento no se sabe el espesor, se encuentra desnivelada, portón en hierro buen estado, sobre el muro se encuentra malla en edulbon en acero sin recubrimiento se encuentra oxidado, el muro se encuentra hoy migoneado y material orgánico.

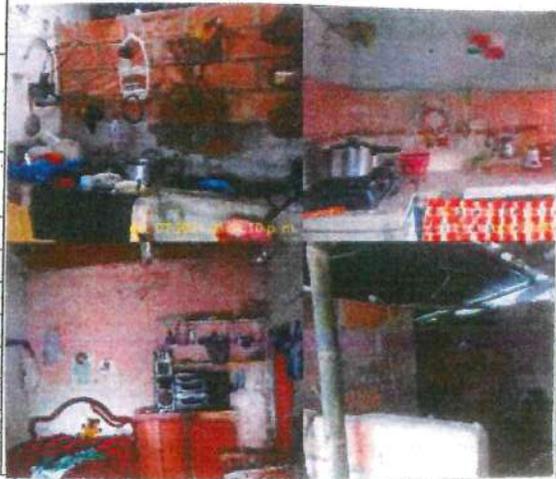
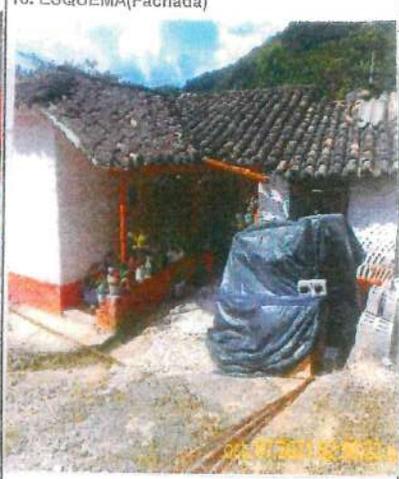
17. OBSERVACIONES ADICIONALES:
 Anden, en paso en concreto con desgaste con fisuras y grietas, parte en tierra, muro de contención en ladrillo de concreto, con deterioro y dilatación, fachada en ladrillo a la vista y barro (barrique) tiene fisuras y humedad. Sala paredes en barro con deterioro piso en concreto con fisuras y grietas. Habitación 1 paredes Continúa al reverso

con deterioro, piso en concreto y esmaltado con deterioro por uso. Habitación 2, paredes en bloque y desgrate en el piso con deterioro. Paredes en regular estado. Piso con grietas y rasguños a la habitación.

cocina, mejor en cerámica y concreto una cerámica partida, pared en ladrillo con grietas, piso inferior de la ventana. Zona húmeda. Pared que cubren en ladrillo, ladrillo en concreto y ladrillo blanco, piso y paredes son húmedas, y fisuras en las paredes en bloque y ladrillo. Pared divisoria, pared divisoria y una con grietas sobre en la parte superior de la pared. En la parte del frente de la vía tiene una parte de la estructura en desarrollo.

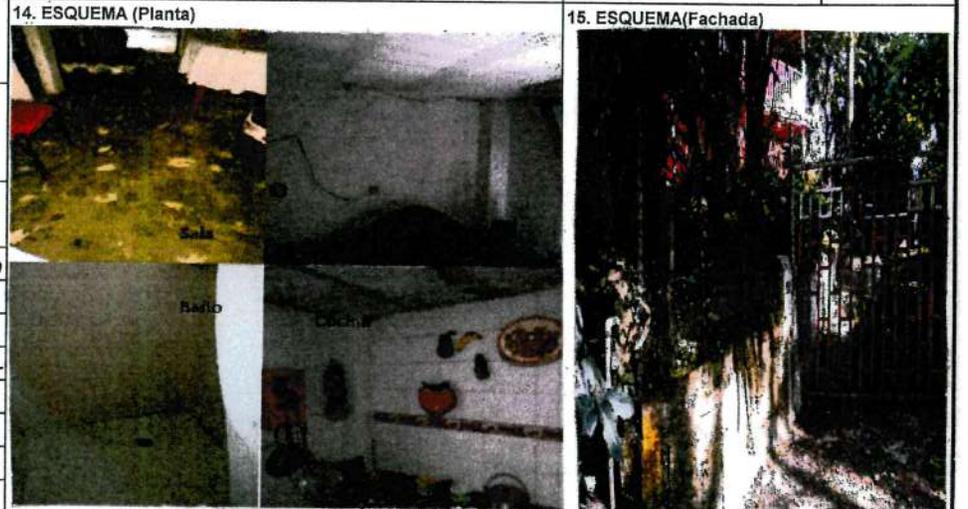
El Andén esta babdosa en buen estado y una parte en concreto con fisuras la fachada presenta una grieta los vidrios de las ventanas buenos. Al ingresar a la vivienda tiene una rampa en concreto y tierra por lo en buen estado cerca en maldad buena. Piso al interior de la vivienda esta

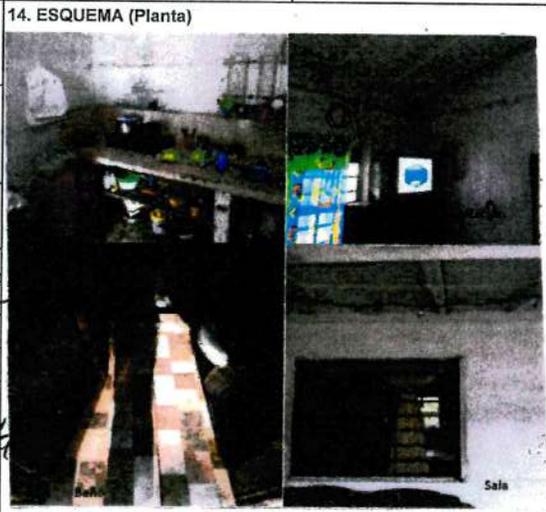
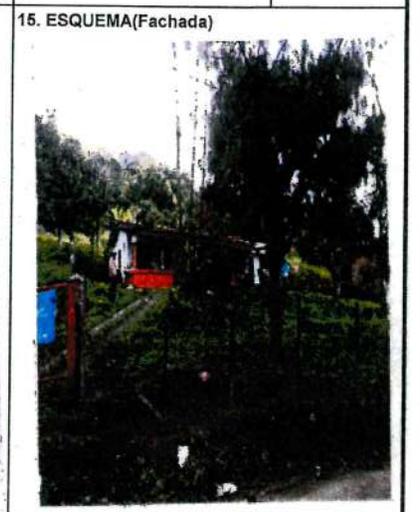
El ingreso con rampa en concreto con desgastes fisuras y grietas, en cerramiento en malla entablada y postes en mader y alambre de puea, porton en tubo metalico en buen estado. piso de andes en concreto rustico con grietas y el piso q1 interior de la casa es metlico con fisuras y

grietas, piso en la cocina en baldosas buenas, mason de la cocina con enchape y le falta 4 baldosas. paredes con ladrillo y la vista pintada, con delatacion en las esquinas, los muros del corredor con fisuras. baño enchapeado en buen estado. los vidrios de las ventanas en buen estado. Desprendimiento del revestimiento de la pared de fachada. En el ingreso de la vivienda hay un alcañitrillo en funcionamiento.

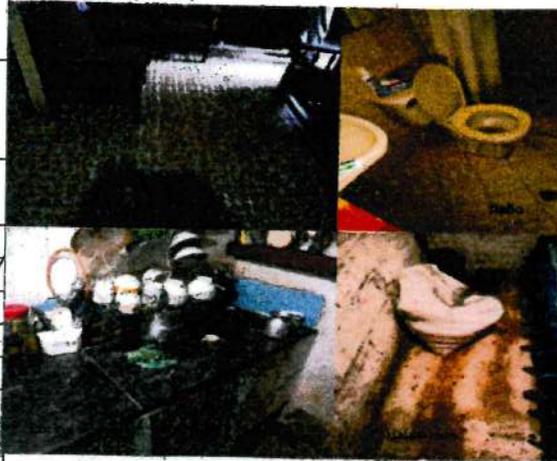
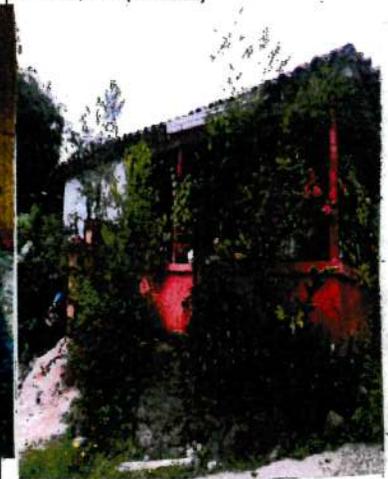
En el Andén se observó una grieta y el piso está en concreto esmaltado y el muro en ladrillo revocado y pintado. La fachada con grietas y dilatación en el muro del antejardín pared. Al interior de la casa, el piso es en baldosa y eran fieras en la 3ra. piso de concreto esmaltado con fisuras y pisos de los

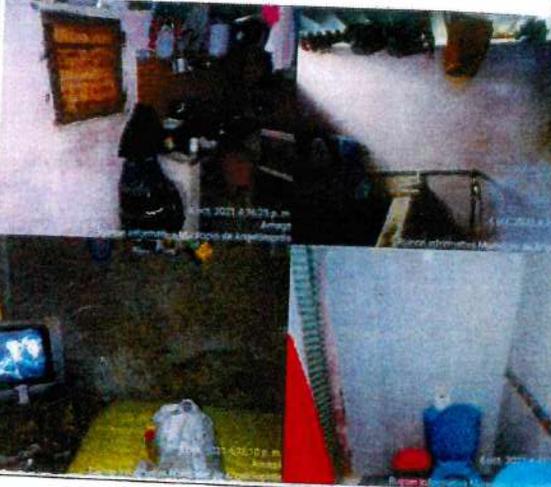
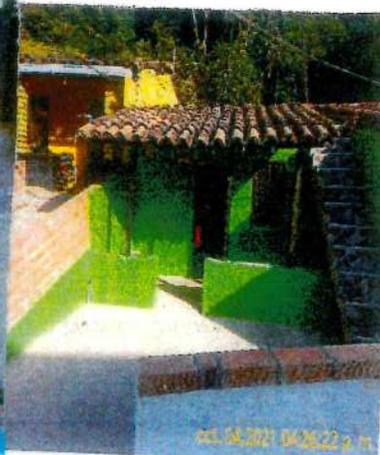
17. OBSERVACIONES ADICIONALES:
 Andén: piso en concreto rustico, cerramiento en adobe en buen estado. Muro interno con faja superior. Fachada con guías en la parte superior. Escalera en concreto en cerámica en buen estado. Puerta y ventana en buen estado. Sala piso en concreto rustico. Pared lateral interna con desplazamiento en revoco en la inferior. Habitación 1

piso en concreto rustico a l ingreso tiene un grata extusa. Habitaciones 2 piso en concreto rustico y paredes blancas. Habitación 3. pared lateral con grata en el techo. Pasillo en piso en concreto rustico. Cocina, piso en ceramica, mejor en concreto enchapado. Zona humedad. grata en la pared en diagonal parte superior labadero en concreto con desagüe en el techo. Baño en piso y pared con ceramica. En buen estado.

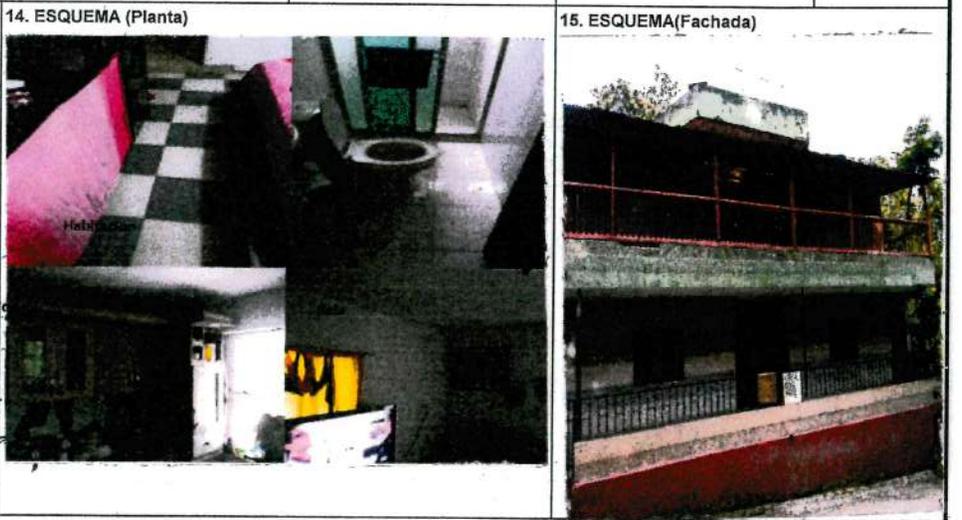
El andén con enrejado en aluminio piso en baldosa con grieta. La fachada en granito y baldosa, con dos ventanas en buen estado. La pared de fachada presenta una fisura a lo largo del cantonero y al ingresar a la vivienda tiene un pestillo en tubo, columna en concreto. Piso al interior de la

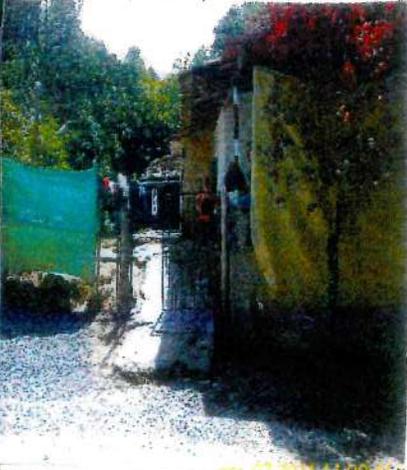
Fachada: Andén en piso en concreto
esmalitado con grietas y desplazamiento
y hundimiento. Tiene un acceso en concreto
con grietas, poste en concreto y reja
metálica. Fachada, pared en concreto -
con con fural, muro de cerramiento con
dilatación en piso y grieta. Habitación 1
piso en concreto esmalitado con grieta y fural
y pared de división en pared

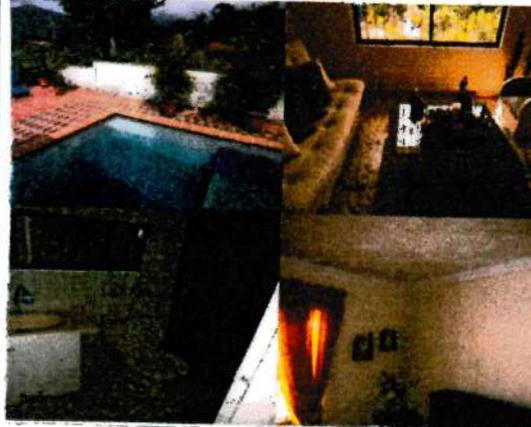
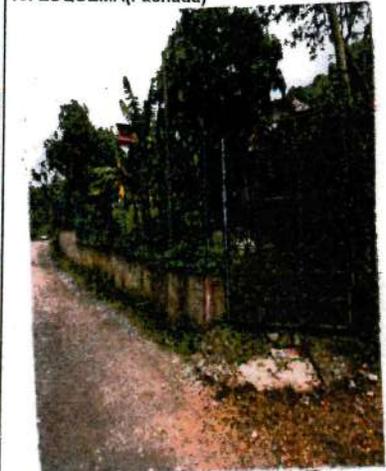
El predio tiene una vía anterior a una vereda, tiene un muro de contención en bloque y concreto, con malla estibada y tubo en buen estado un porton en hierro y ramba en concreto, tiene una parte del muro es piedra y concreto con agujero con greda y fisura y desprendimiento en el revoque, las grades al ingresar a la finca

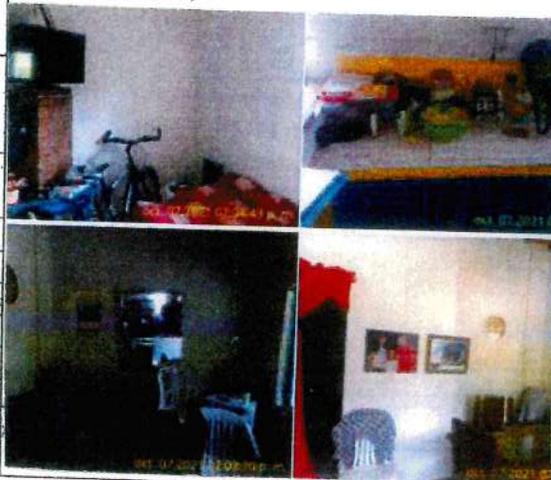
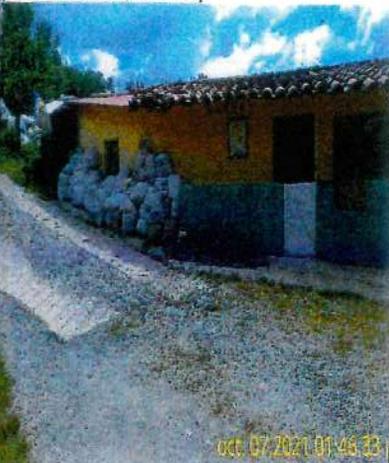
Acceso en rampa en concreto y piedra. Fachada del. Andén en piso en concreto con gruta parte posterior de la vivienda cerramiento en ladrillo revocado en buen estado, puerta y ventanas en vidrios en buen estado. piso de andén con fisura. Sala piso en concreto lustro y paredes revocadas y puertas en buen estado. cocina meson en concreto encha pado, iguapla en buen

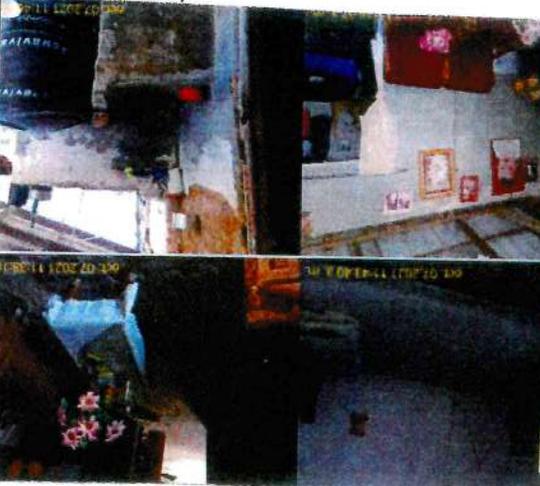
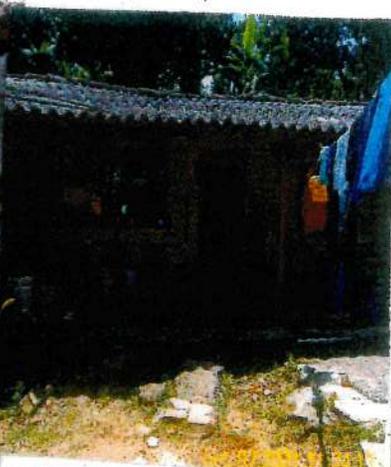
Fachada: Acceso a la vivienda en concreto y parte con ladrillo con grietas, desgaste por uso. muro de contención en ladrillo y columna en concreto en fisuras y desnivelado. Andén en tierra y concreto con desgaste y alto riego por uso. toda grietas y desnivel. Fachada paredes en ladrillo a la vista y una parte revocada con grietas y desprendimiento en el revogare puerta en

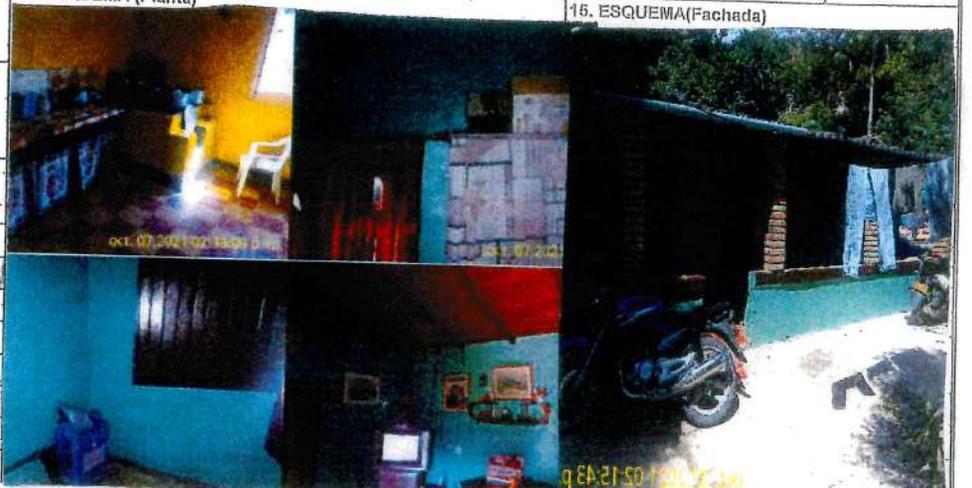
Andén: Acceso en rampa de concreto res-
fucio con grietas y deterioro por uso, quedan
posibles en concreto con desgaste, fisura y que-
rechada, cerramiento en muro en ladrillo
con grietas en parte inferior, pared de fachada
de en grietas al rededor de las ventanillas
cento de paredes. Ventanas y puerta en buen
estado. piso en tabletas en buen estado
columnas en ladrillo del

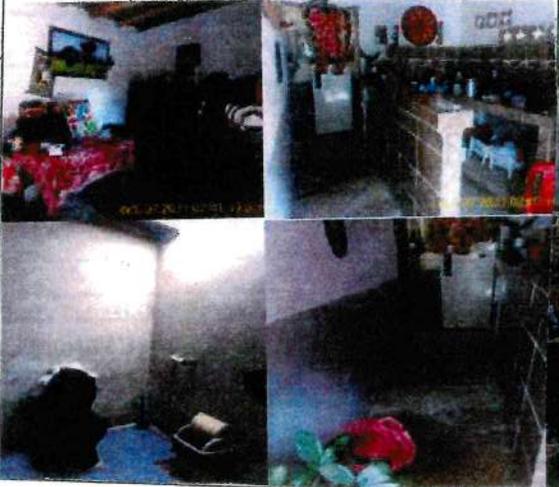
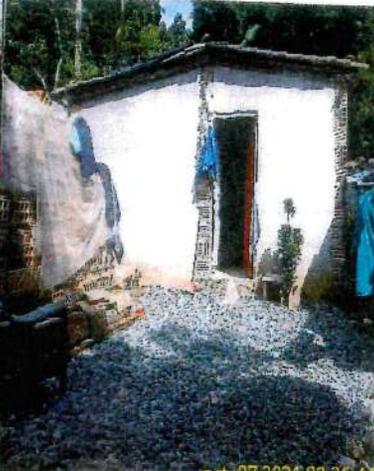
17. OBSERVACIONES ADICIONALES:
 Andén en grava, fachada revocada y incompleta, puerta en marcos metálicos en buen estado. Cocina, un muro enchapado, muros divisorio entre cocina y comedor en chapa de piso en concreto rustico. Habitación 1. piso en concreto rustico, paredes revocadas en buen estado, comedor, piso y paredes de labadero parte superior

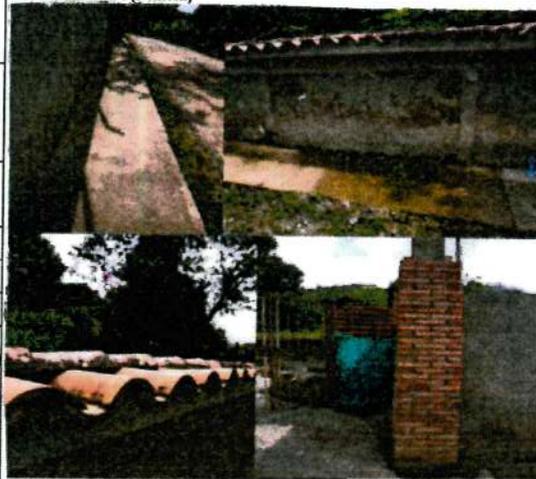
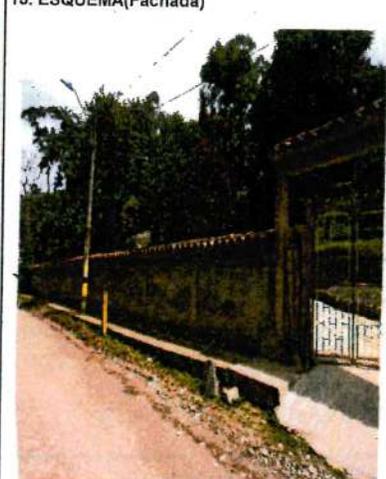
Predio La Leona. Muro en concreto, columna revocado como muro de contención. el muro tiene teja de barro con figuras. Andén con grutas y levantamiento de piso. Portón en varilla de hierro, con columnas en concreto y ladrillos. El ingreso tiene un rampa en concreto.

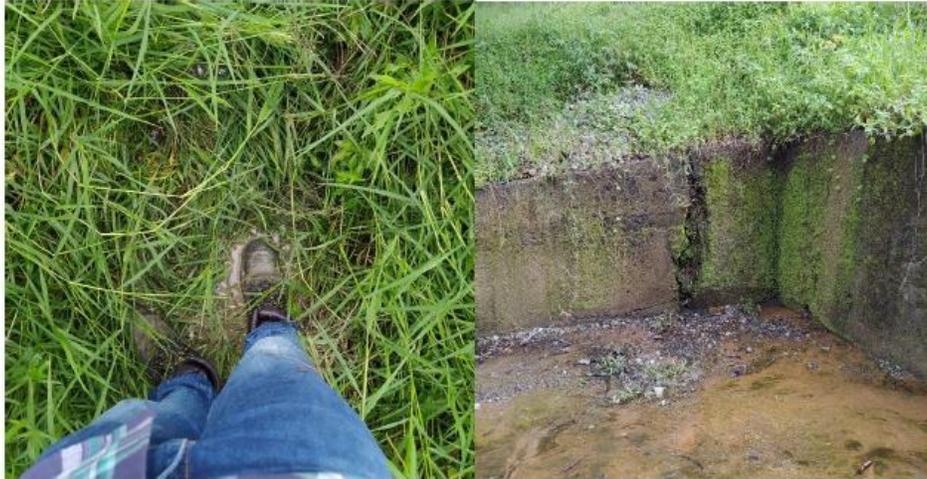
Según los habitantes de la zona, durante la época de operación de la mina de carbón, sobre la ladera funcionaba un sistema de drenaje compuesto por filtros y cunetas, a los cuales se les hacía mantenimiento de forma periódica, sin embargo, una vez cesaron las actividades de la mina, se suspendieron las actividades sobre estas obras, por lo que actualmente no son identificables.

Durante el recorrido se identificaron varias zonas de acumulación de agua, así como flujos constantes de agua por la ladera sin un adecuado sistema de drenaje, lo cual influye negativamente a la inestabilidad del sector.

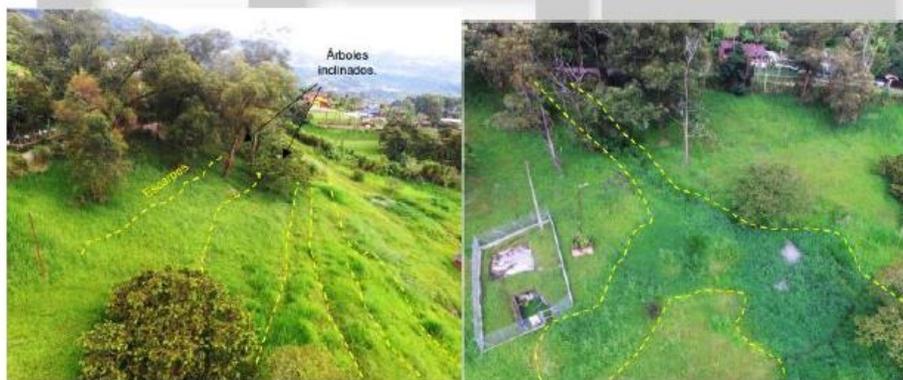
El sitio crítico K4+630 se localiza en una zona afectada regionalmente por fenómenos de Reptación, es decir constantes movimientos diferenciales del terreno, los cuales se evidencian por la inclinación de los troncos de los árboles, además de diferentes escarpes producto del movimiento del terreno, este fenómeno se incrementa por la falta de obras hidráulicas que faciliten la evacuación de las aguas de escorrentía.

En conclusión, la problemática de la zona es compleja, dado que además de presentarse movimientos diferenciales que han llegado a generar algunos desgarros puntuales por Reptación, se presentan problemas de manejo de aguas subterráneas y de escorrentía, uso inadecuado de los suelos, pérdida de capa vegetal, influencia regional de la geología estructural y las diferentes inestabilidades generadas por las antiguas galerías para la explotación del carbón que se encuentran abandonadas sin sus respectivos y adecuados manejos de cierre.

Dado lo anterior se realizaron los Estudios y Diseños del sitio crítico en mención y otros más. Se procedió a realizar los Estudios y Diseños y como resultado se obtuvo que se debía construir un muro de contención con cimentaciones profundas, al igual que obras de drenaje, en el predio de EPM, entre otras actividades:
