<b>FECHA</b>	BOGOTA D.C. 21 de septiembre 2022
--------------	-----------------------------------

<b>REFERENCIA</b>	<b>ASEGURADOR</b>	SEGUROS ALLIANZ S.A.
	<b>SINIESTRO</b>	117879997
	<b>PÓLIZA</b>	23138362
	<b>TAREA</b>	15677
	<b>PLACA</b>	EHR666
	<b>AMPARO</b>	PTD
	<b>SOLICITUD</b>	15072
	<b>ASEGURADO</b>	ROLBERT AVAD RODRIGUEZ LOZANO

#### RESUMEN HECHOS RECLAMO

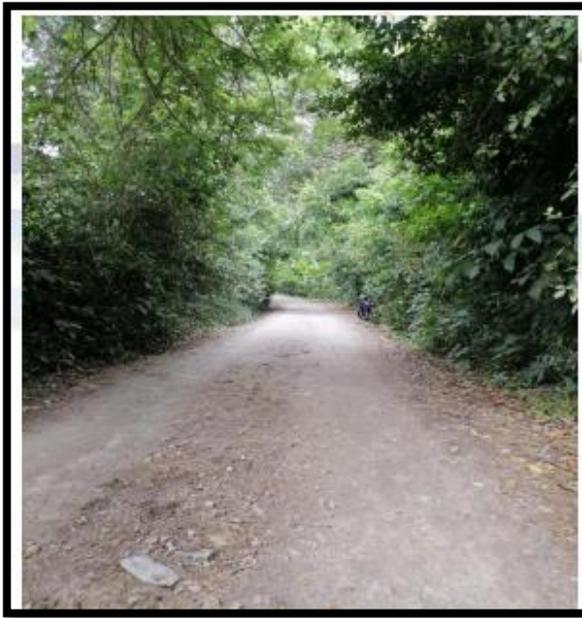
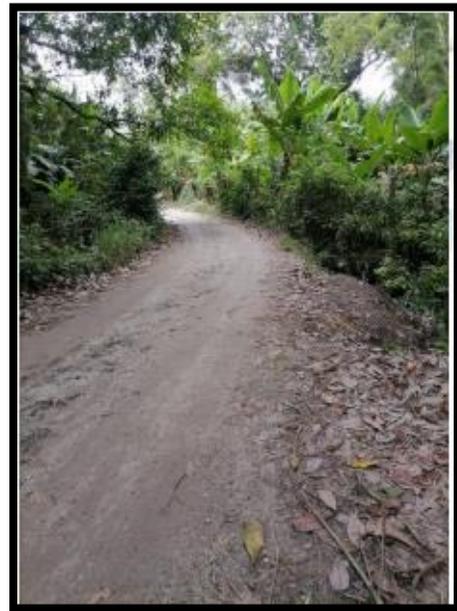
En las imágenes se puede observar la Vereda Montalvo puente de San Bonifacio del Municipio de Espinal – Tolima, observando que se trata de una vía curva, sin pavimentar, regular estado, una calzada, un carril, doble sentido, sin señales de tránsito, vegetación en ambos costados de la vía, sin iluminación artificial.

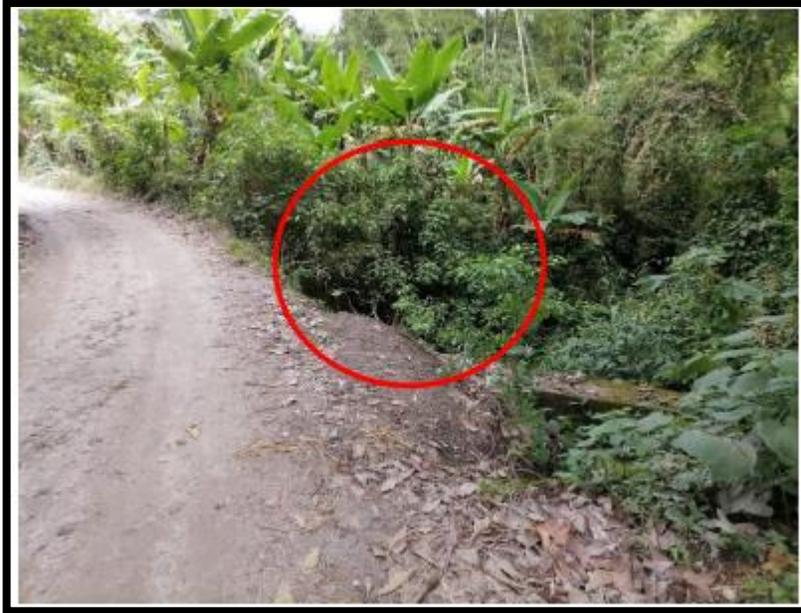
**FOTOGRAFÍA DE PLANO:** En esta imagen se puede observar el lugar exacto del siniestro, evidenciando el puente San Bonifacio del Municipio de Espinal – Tolima, el cual no posee barandas, observando a su costado un precipicio por donde cayó el vehículo asegurado, el círculo de color rojo nos indica el lugar por donde cayó el rodante asegurado.

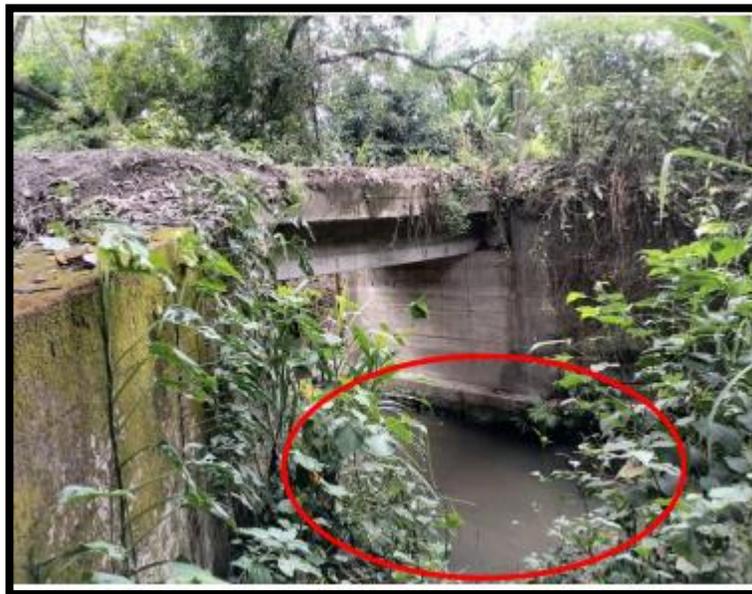
**FOTOGRAFÍA DE PLANO:** En esta imagen se puede observar el lugar exacto donde quedó siniestrado el vehículo de placas EHR – 666.

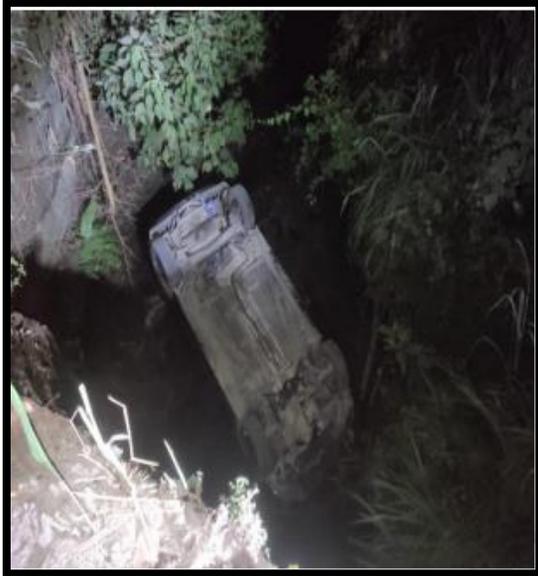
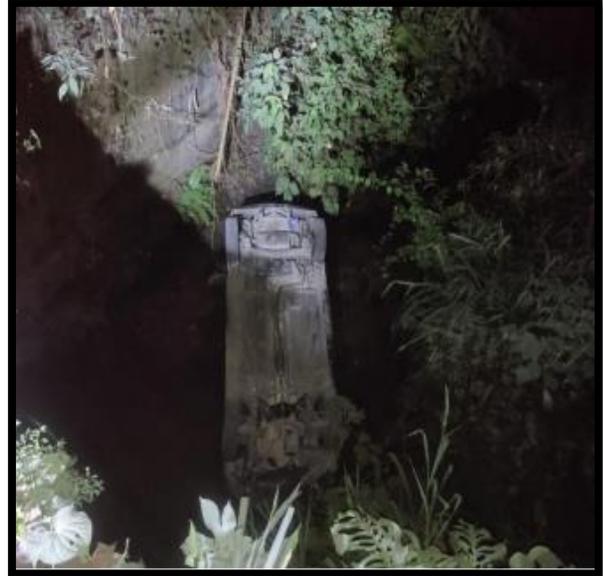
Estas imágenes se obtuvieron mediante labores investigativas en las cuales se puede observar el vehículo asegurado de placas EHR – 666, momentos después del siniestro, evidenciando que se encuentra dentro de un abismo rodeado de vegetación, en horas de la noche, el vehículo se encuentra volcado con las llantas hacia arriba.

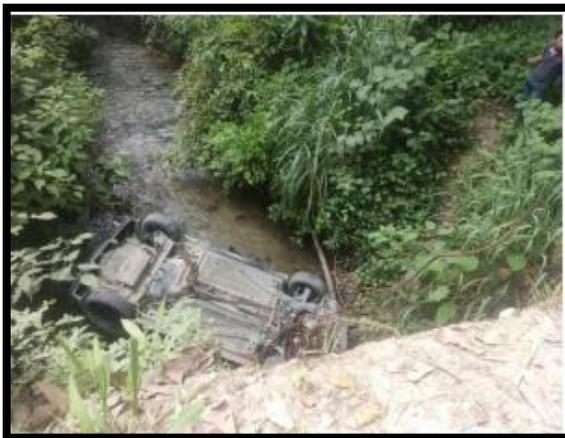
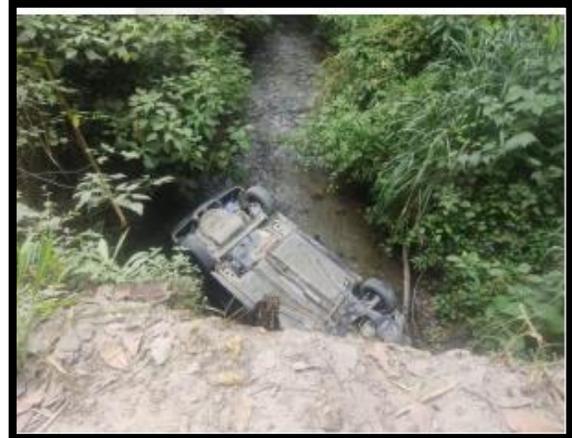
En la imagen se puede observar al vehículo asegurado de placas EHR – 666, al día siguiente del siniestro, se aprecia vegetación en los alrededores del abismo y al fondo del mismo, un arroyo, el vehículo se encuentra volcado con las llantas hacia arriba.

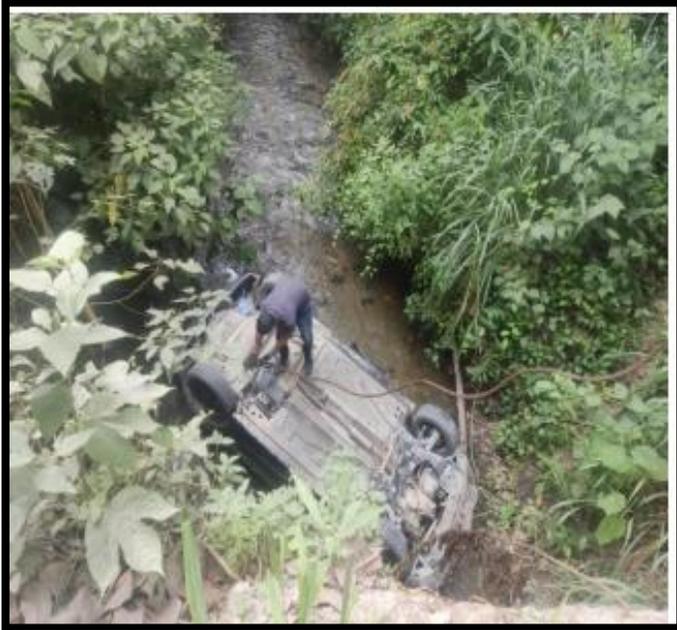
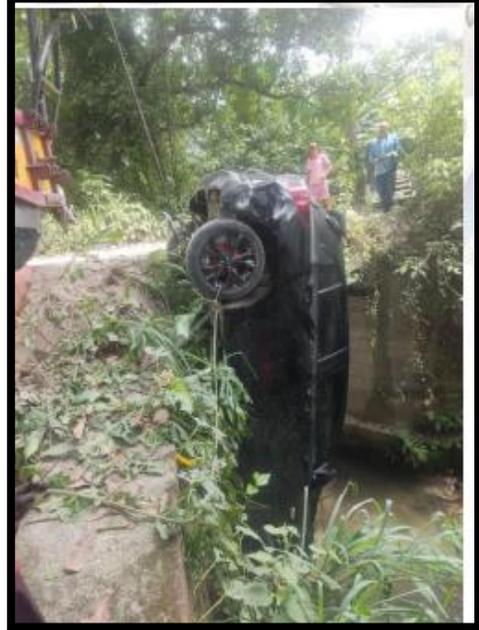
Las imágenes muestran el momento de ser rescatado por la grúa el vehículo de placas EHR – 666.

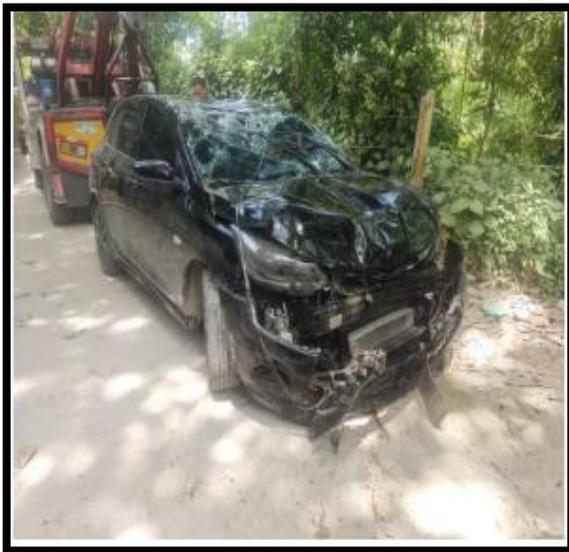
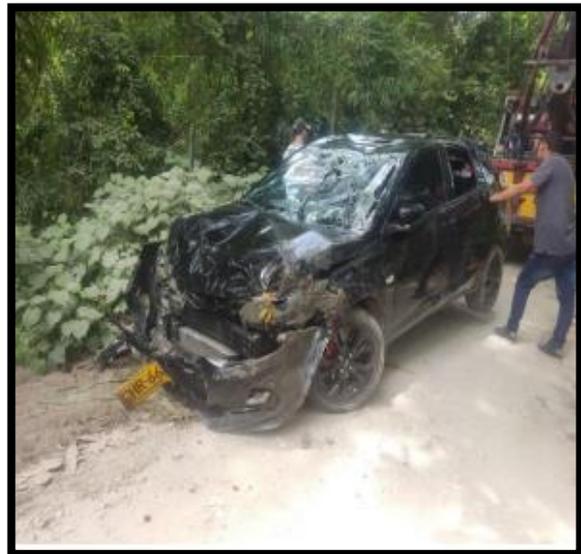
En las imágenes se puede observar al vehículo asegurado de placas EHR – 666, sobre la vía, momentos después de ser rescatado por la grúa, evidenciando que presenta daños en todo su contorno.

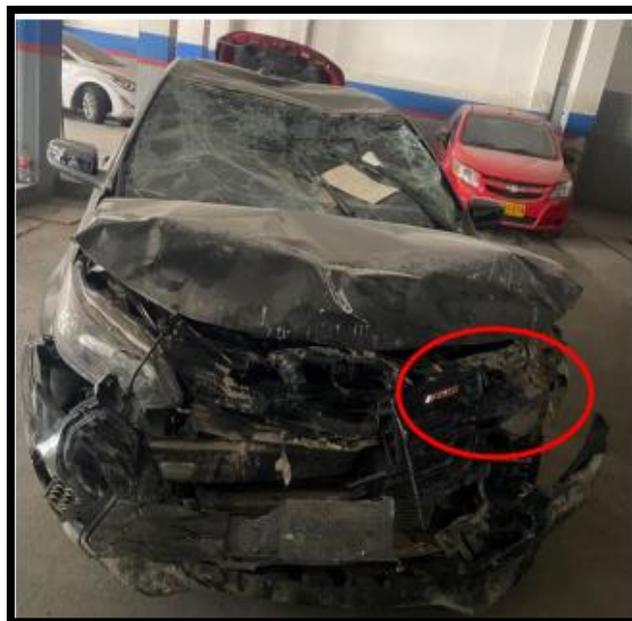
En esta imagen se puede observar el vehículo de placas EHR – 666, al momento de la inspección, evidenciando que la parte frontal del rodante se encuentra con abolladuras, hundimientos y rayones, el vidrio panorámico delantero se encuentra fragmentado, la unidad izquierda se encuentra rota.

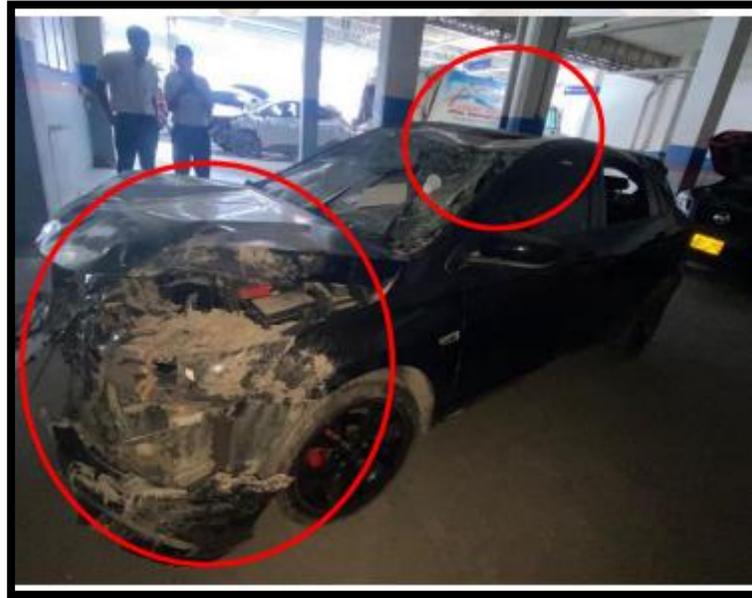
Ahora bien, según la inspección realizada al vehículo tiene golpes de caída al costado izquierdo, siendo este el costado donde va el conductor, entendiendo que, el rodante cogió dirección al costado izquierdo y si el conductor se hubiera lanzado del rodante el mismo vehículo lo hubiera lesionado.

En esta imagen se puede observar el costado izquierdo del vehículo de placas EHR – 666, evidenciando que el bomper delantero se encuentra desprendido y roto, el capot presenta con abolladuras, hundimientos y rayones, el techo presenta abolladuras y hundimientos.

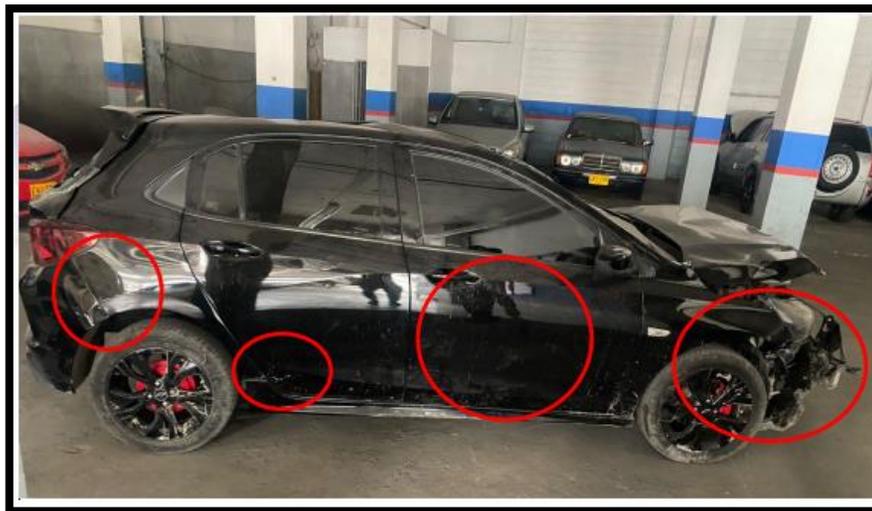
En esta imagen se puede observar al vehículo de placas EHR – 666, evidenciando que posee rayones y abolladuras en su costado.

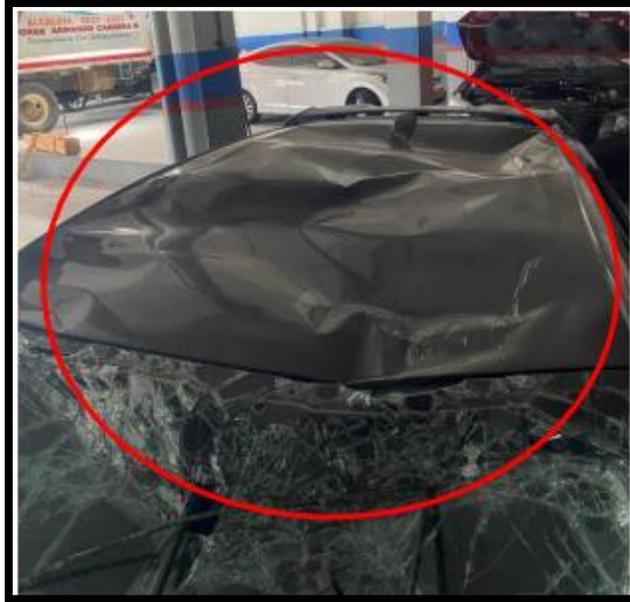
Se puede observar el techo del vehículo asegurado que presenta abolladuras, hundimientos y rayones, el vidrio panorámico delantero fragmentado.

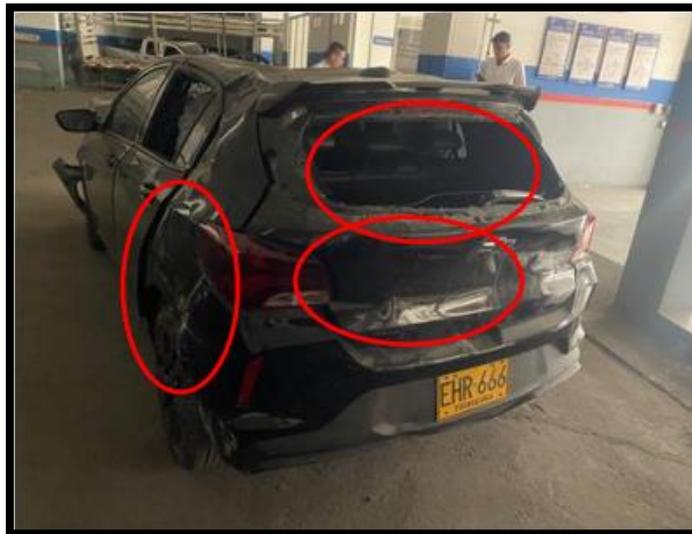
En la parte posterior del vehículo asegurado se evidenció que la puerta del baúl presenta abolladuras hundimientos y rayones, observando ausencia del vidrio panorámico trasero, con rayones en la aleta trasera izquierda y bomper.

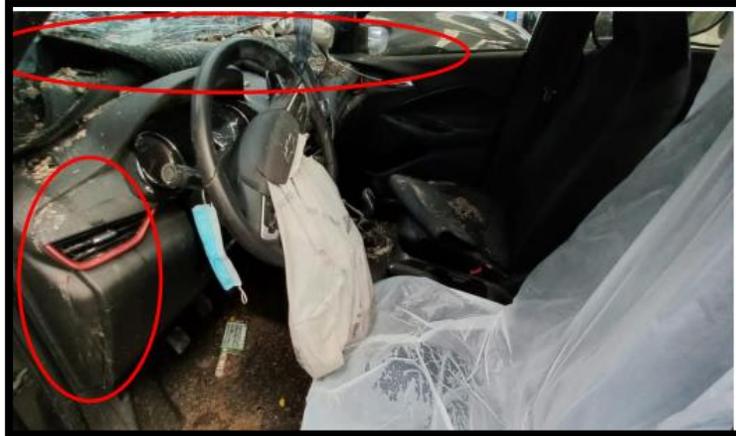
En esta imagen se puede observar la parte interna delantera del vehículo evidenciando el airbag activado, con rayones en el billare.

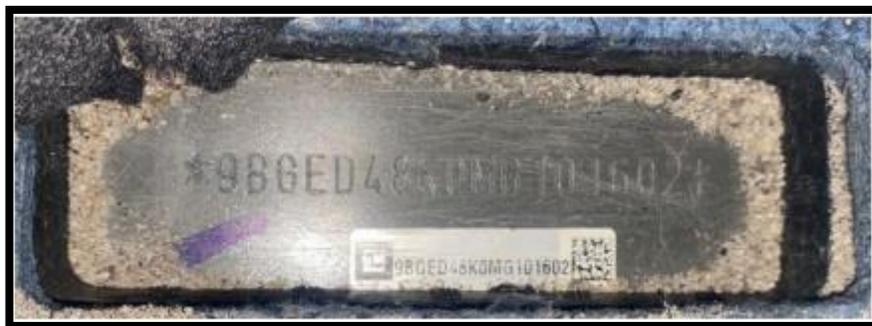
Esta imagen se puede observar el número de chasis 9BGED48K0MG101602, estampado en bajo relieve, en superficie virgen.

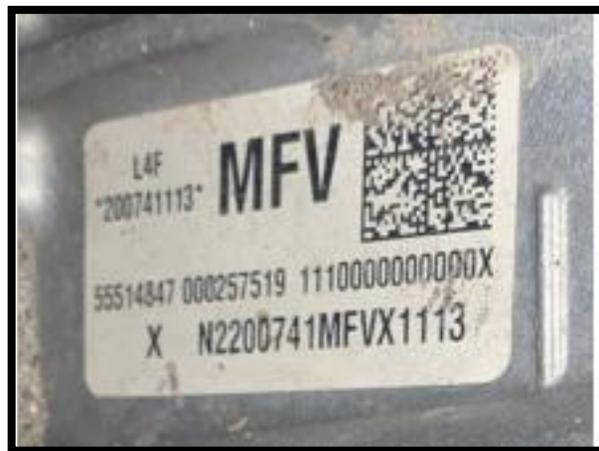
Esta imagen evidencia stiker con número de motor L4F\*200741113\* adherido en superficie virgen.
