# **INFORME TÉCNICO DE RECONSTRUCCIÓN DE ACCIDENTES DE TRÁNSITO**

**CASO NO. 4590**

**PLACAS. TLY262**

**ABRIL DE 2020**

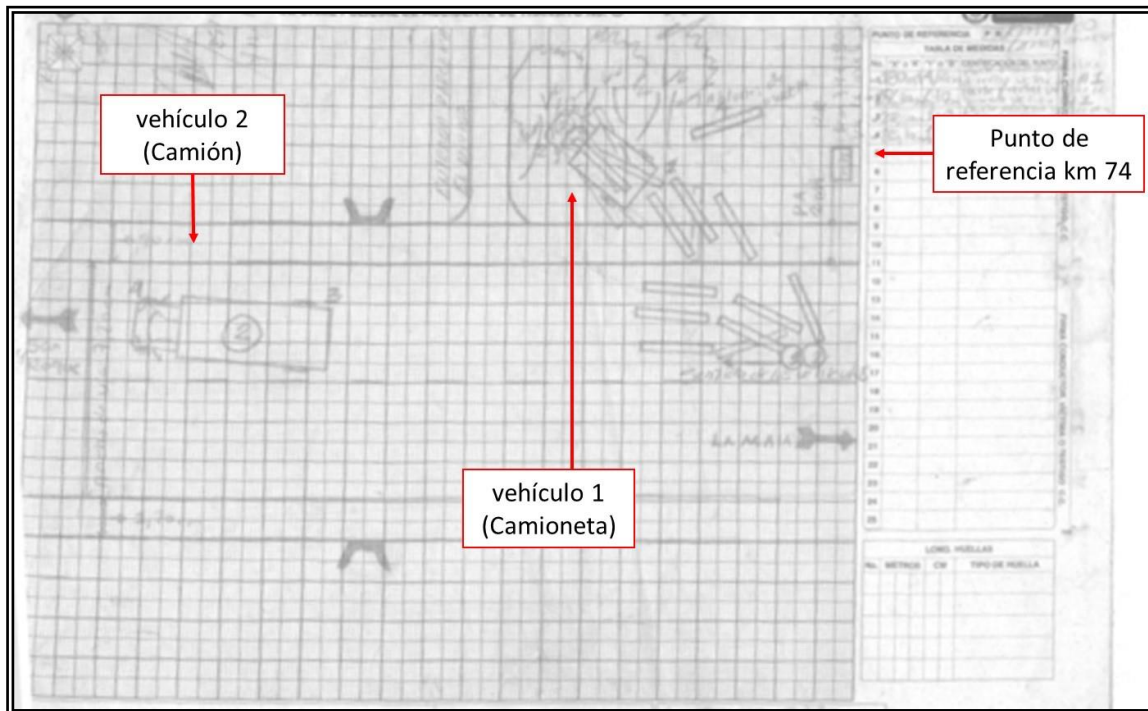
### Imagen 2.13 Rastros y evidencia

En el Informe de la Autoridad se fija posición final de los vehículos involucrados, así mismo se fija como punto de referencia poste de referencia "km 74", ubicado a 180 metros del lugar del accidente.

Nota: Dentro del Informe de Transito se observan escombros los cuales no se describe de que zona del vehículo son. En la información aportada no se tienen fotografías que evidencien rastros y evidencias.

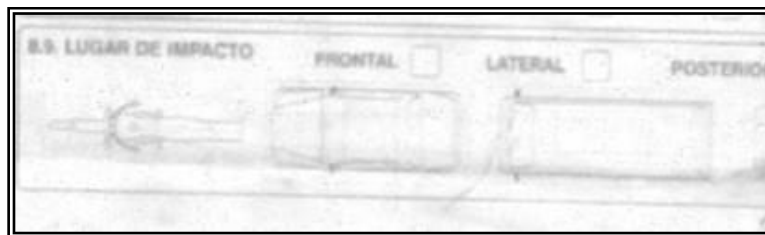
**Imagen 3.1 Zona de daños vehículo 1 (Camioneta)**

En el informe policial de accidentes de tránsito no establece el lugar de impacto:

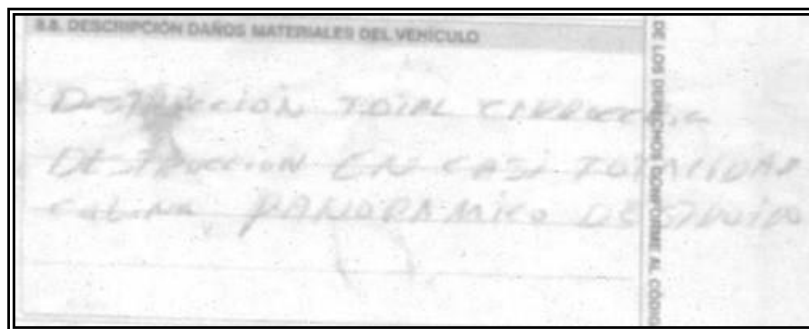
**Imagen 3.2 Daños vehículo 1 (Automóvil)**

*"...Destrucción total carrocería, destrucción en casi totalidad cabina, panorámico destruido..."*

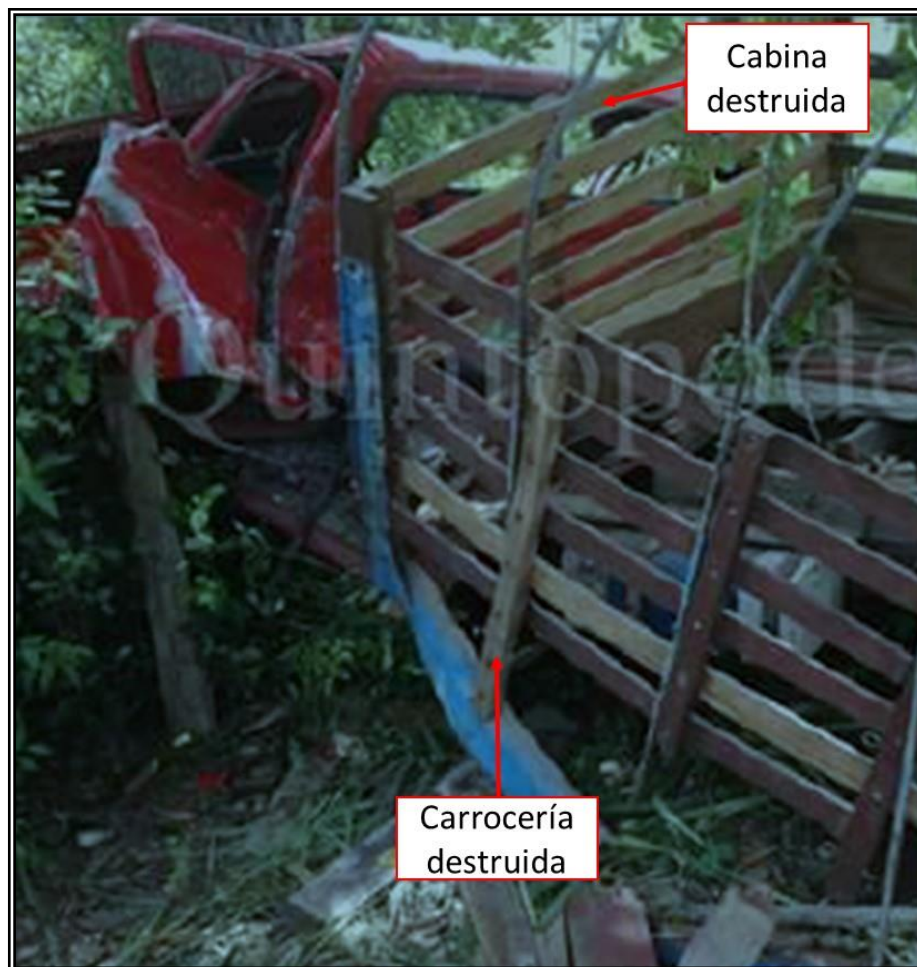
**Imagen 3.3 Daños vehículo 1 (Camioneta)**

Dentro de la información aportada se cuenta con una fotografía que evidencia daños en el vehículo:

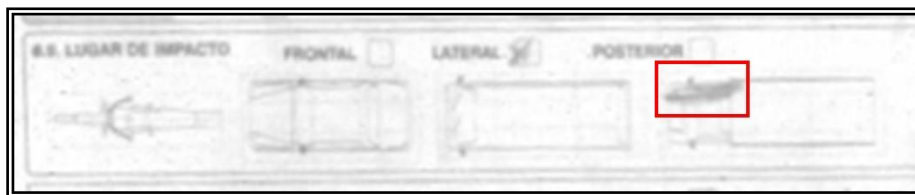
**Imagen 3.4 Zona de daños vehículo 2 (Camión)**

En el informe policial de accidentes de tránsito se establecen daños en el automotor sobre la zona lateral derecha, sección anterior.

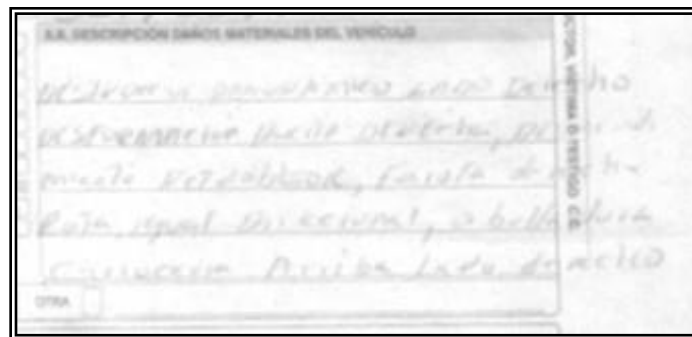
**Imagen 3.5 Zona de daños vehículo 2 (Camión)**

*"...Destrucción panorámico lado derecho, destrucción rueda derecha, desprendimiento..., farola derecha rota, igual direccional, abolladura en carrocería lado derecho..."*

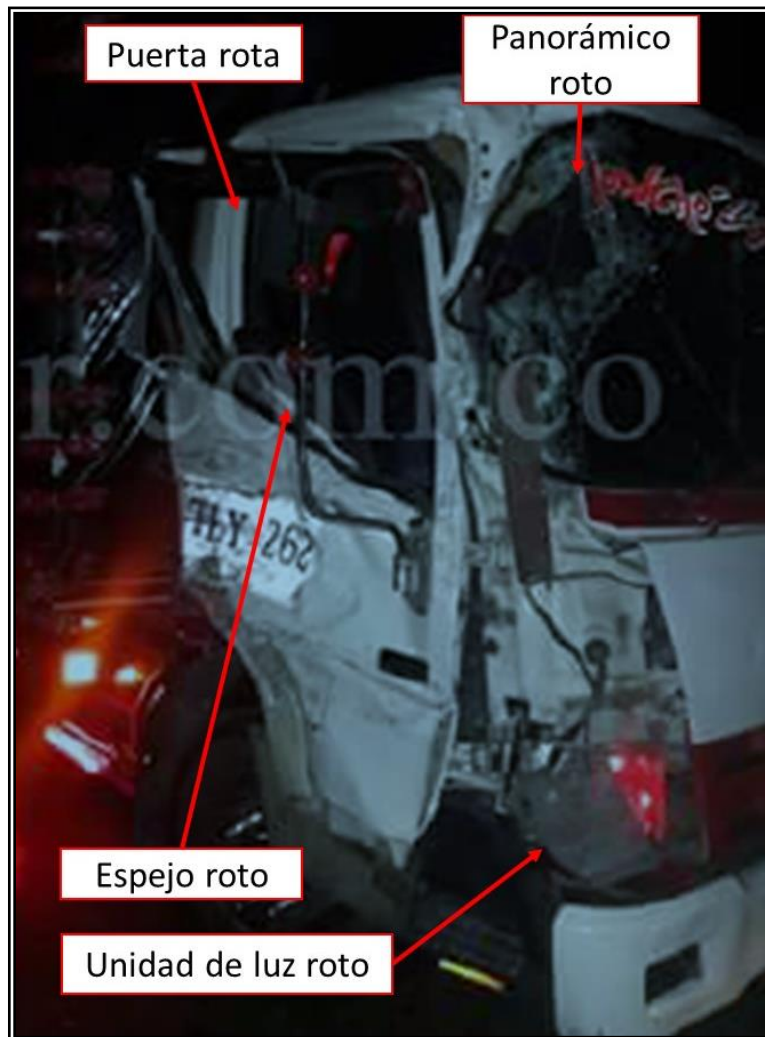
**Imagen 3.6 Daños vehículo 2 (Camión)**

En el material recaudado se cuenta con una fotografía que evidencia daños en el rodante:

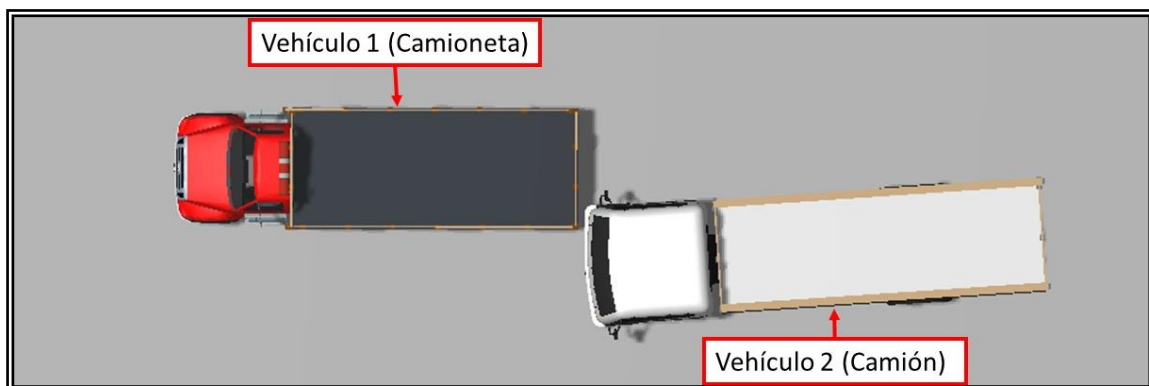
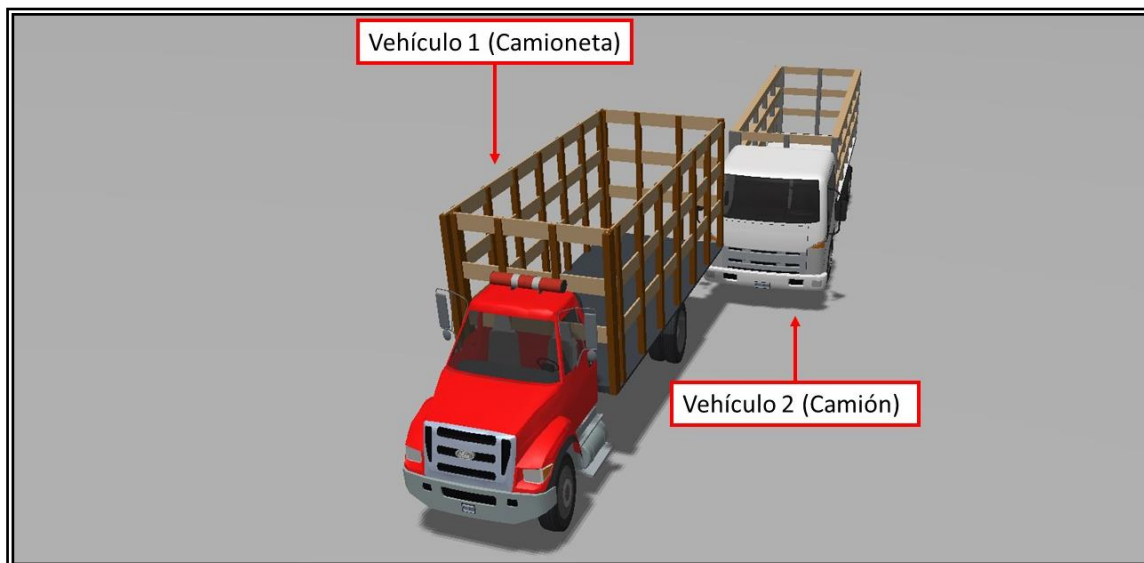
Ante la ausencia de una descripción de daños detallada en el vehículo 1 (Camioneta) o de un registro fotográfico que permita ver la ubicación y dimensiones de los daños presentes en toda su estructura, no es posible establecer con certeza la configuración de impacto entre los involucrados.

No obstante, dadas las posiciones finales, las características de la vía y los daños en el vehículo 2 (Camión), se concluye que posiblemente la interacción entre los involucrados ocurrió entre la zona anterior tercio derecho del vehículo 2 (Camión) y la zona posterior tercio izquierdo del vehículo 1 (Camioneta). A continuación, se plantea una posible forma de impacto entre involucrados:

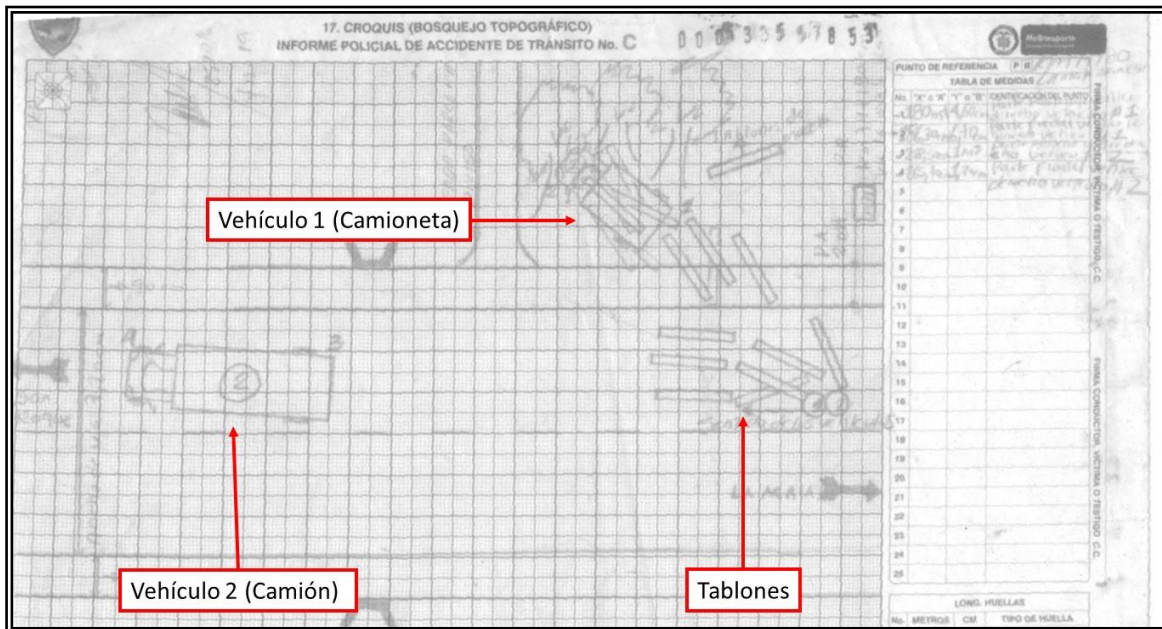
**Figura 4.3 Croquis**

Teniendo en cuenta que la autoridad diagramó tabloneros de la camioneta sobre la calzada, se concluye que la interacción entre los involucrados ocurrió al momento que los dos vehículos se encontraban transitando sobre el carril que conduce hacia San Roque.

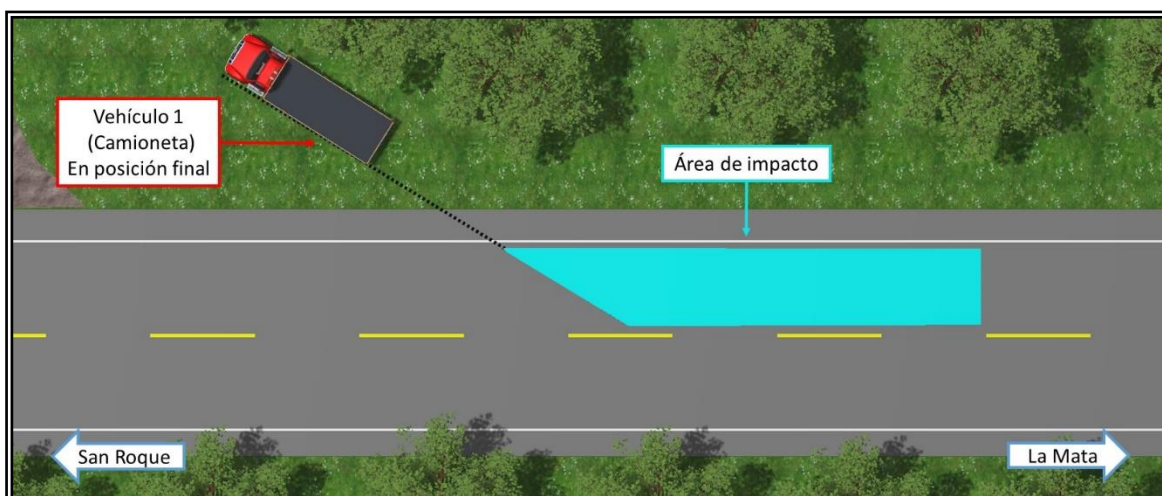
**Figura 4.4 Determinación del área de impacto**

No obstante lo anterior, dado que los tablones no fueron fijados respecto al punto de referencia se establece un área de impacto teniendo como referencia la posición final de la camioneta.

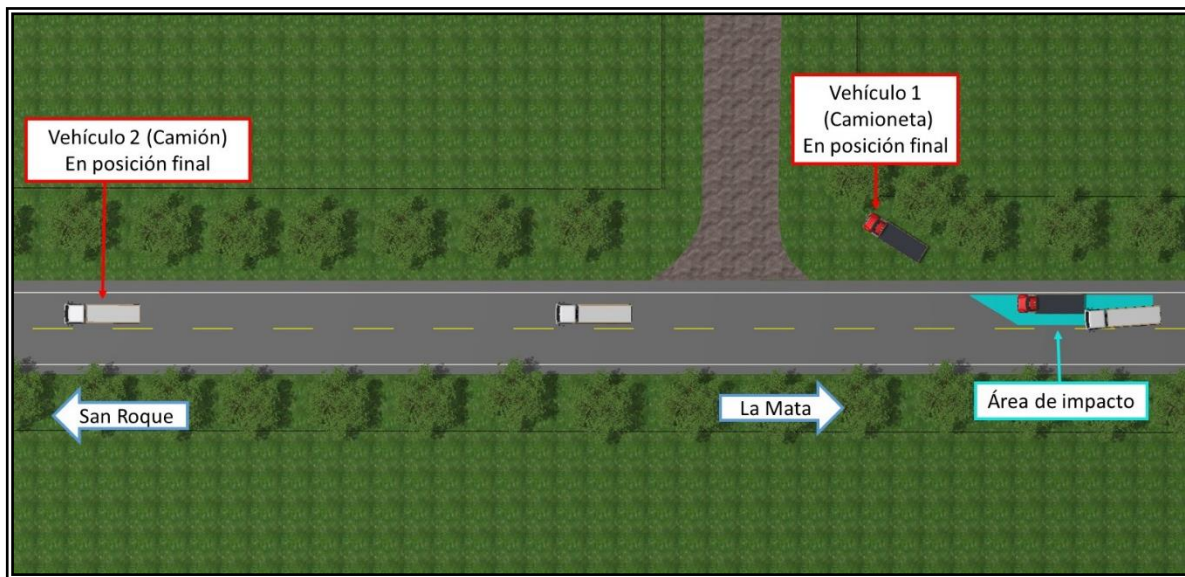
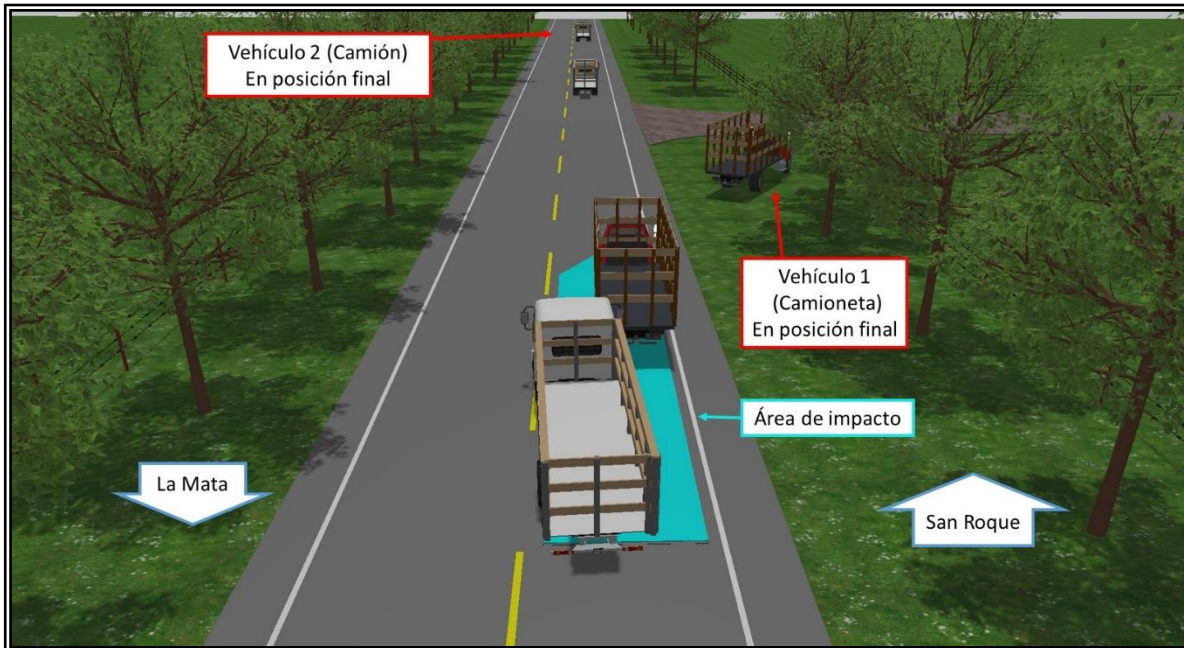
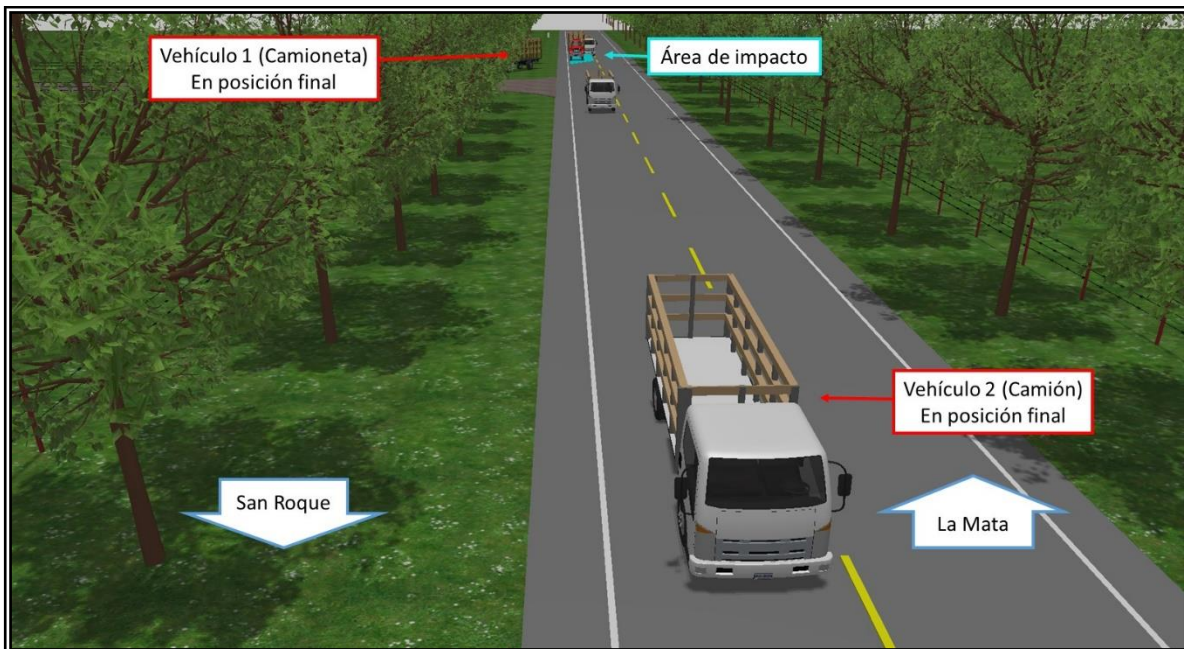
Posterior al impacto el vehículo 1 (Camioneta) ingresa a la zona verde y se ubica en posición final luego de impactar con los árboles presentes en la zona. Simultáneamente el vehículo 2 (Camión) desarrolla un proceso de desaceleración sin bloqueo de neumáticos hasta detenerse a una distancia del orden de los 80m respecto a la posición final del vehículo 1 (Camioneta).

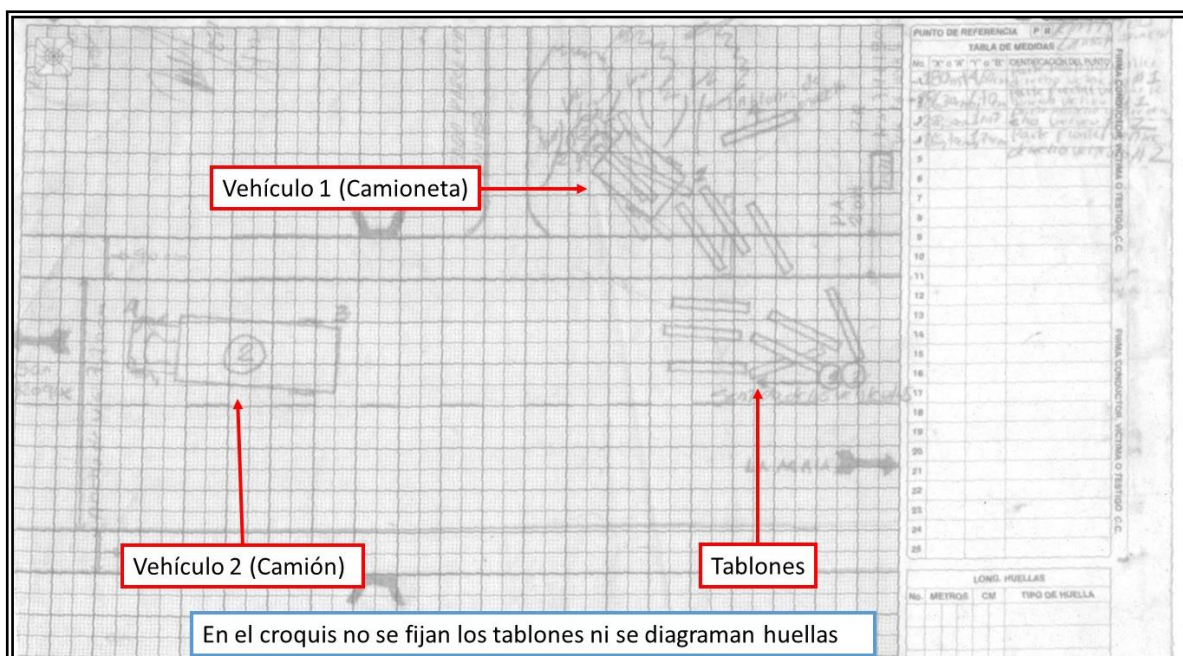
**Imagen 4.10 Croquis – Ausencia de huellas**

Ante la ausencia de huellas fragmentos o rastros que permitan determinar el sitio donde inició el proceso de desaceleración la camioneta, a la fecha no es viable determinar su velocidad al momento del accidente.

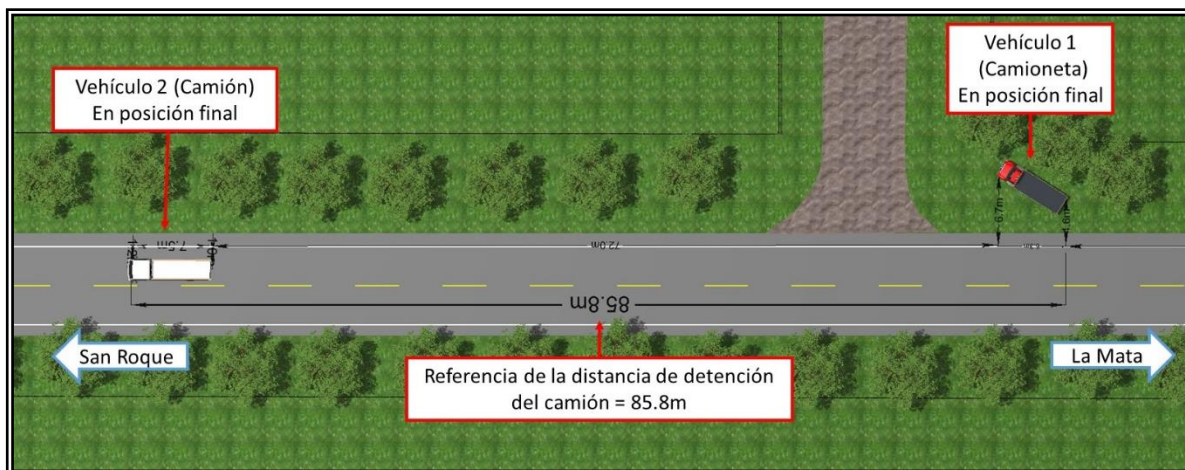
**Imagen 4.11 Distancia de detención de referencia**

Teniendo como referencia la distancia entre la posición final del camión y de la camioneta como la distancia de desaceleración en el pos impacto, se obtiene que al momento del hecho el vehículo 2 (Camión) se desplazaba a una velocidad del orden de los 56km/h.

La velocidad establecida en el modelo físico es mínima dado que no se cuantifica la energía disipada en generación de los daños en los vehículos.
