INFORME TECNICO MECANICO DE AUTOMOTOR

RADICADO: 761476000171 -2022-00402

Realizar experticia técnico a la camioneta de placas **KYX-430**, marca **CHEVROLET COLORADO**, identificándolo y estableciendo todos sus daños, como su estado técnico mecánico.

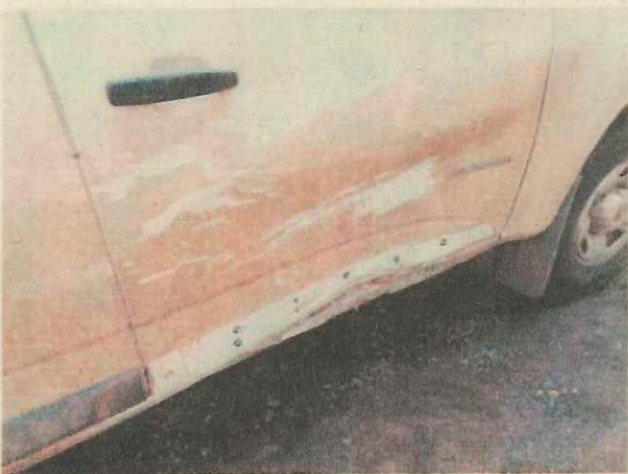
El vehículo materia de la experticia, se encontraba en muy buenas condiciones de conservación, debido al accidente presenta un impacto en el lado derecho que compromete la ventanilla y la puerta del copiloto o delantera derecha, igualmente presenta rayones en el guarda barro y llanta derecha.

FOTO Nro. 9 Presenta sumidos en la puerta delantera derecha y daño el bisel.

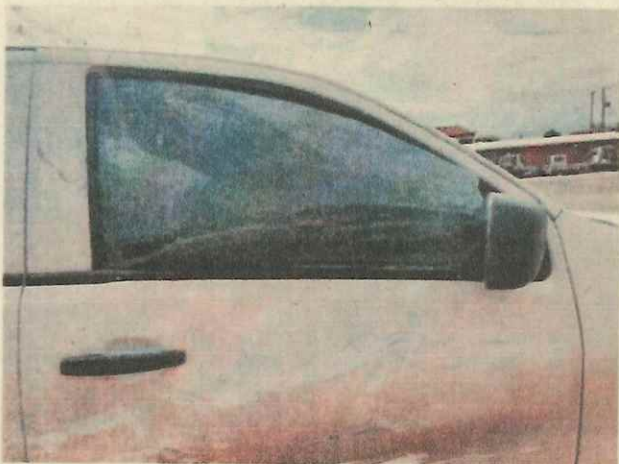
FOTO Nro. 10 Daño el vidrio de la puerta delantera derecha.

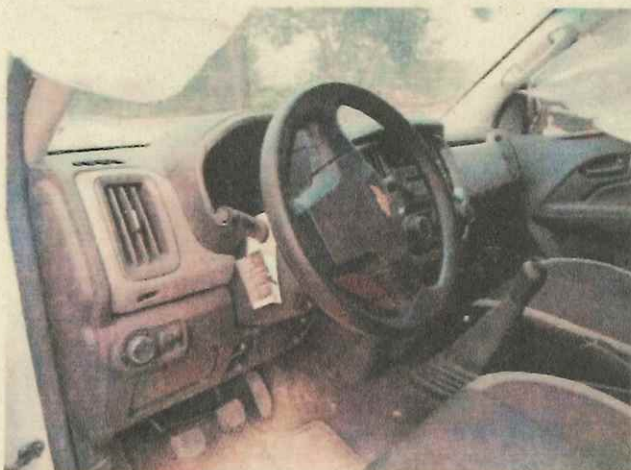
FOTO Nro. 11 Se aprecia el buen estado del interior del vehículo.

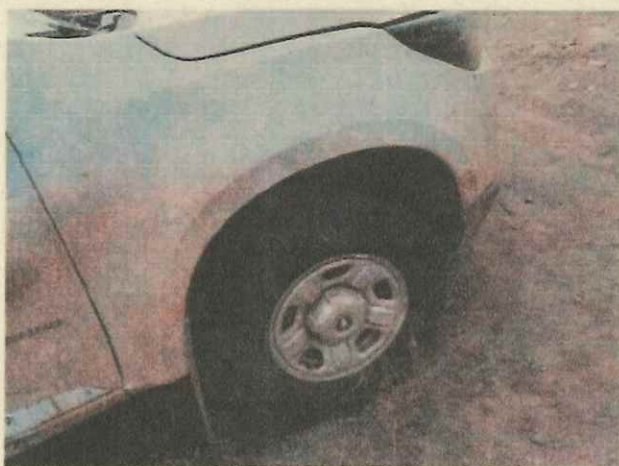
FOTO Nro. 12 Presenta tallones en le rueda delantera derecha y el guarda barro.

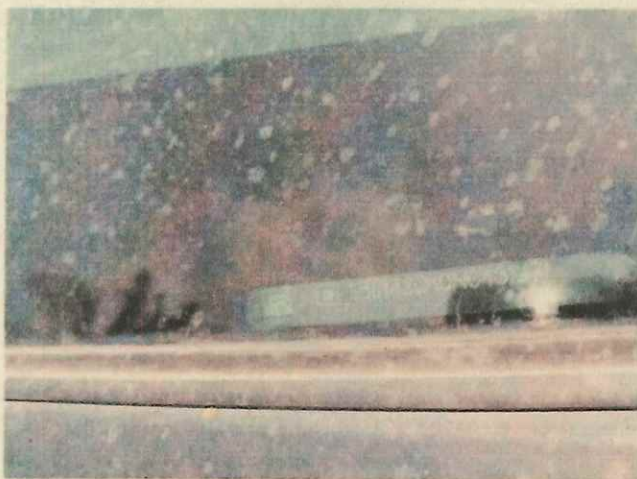
Luego de la toma de las improntas a los números de identificación vehicular, se establece que los mismos son los originales de esa casa motriz, cabe agregar que la impronta la plaqueta serial viene estampado sobre estiquer y no sale en impronta.

FOTO Nro. 13 Plaqueta serial, es la original de esa fábrica.

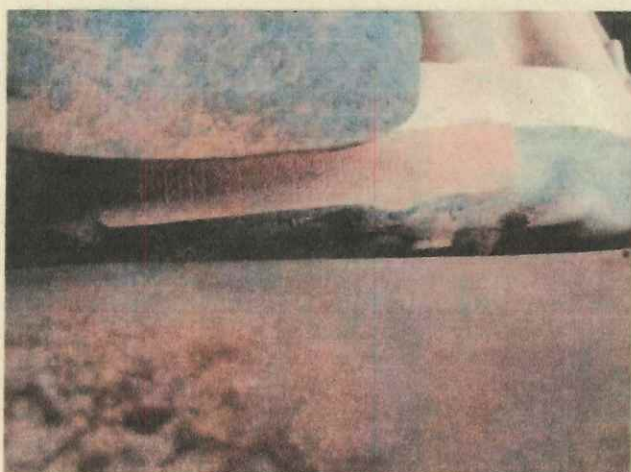
La camioneta presenta sus sistemas de identificación, que son: el número de motor LWN-F213151096, el número de chasis y plaqueta serial 9BG148DK0NC438171; los cuales por todas sus características como son la morfología, simetría, forma de dibujo y la ubicación, son los originales de fábrica.

FOTO Nro. 14 Número del motor, es el original de esa casa motriz.

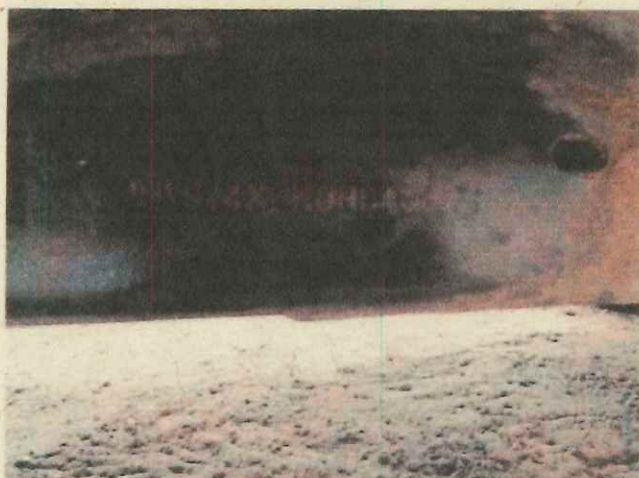
FOTO Nro. 15 Número del chasis, es el original de fábrica.
