## INFORME TECNICO PRF – 21-05-1211

### 3. INFORMACIÓN PROYECTO

| <b>OBJETO</b> | Construcción de una planta de sacrificio para bovinos y caprinos en el municipio de El Copey Cesar. |

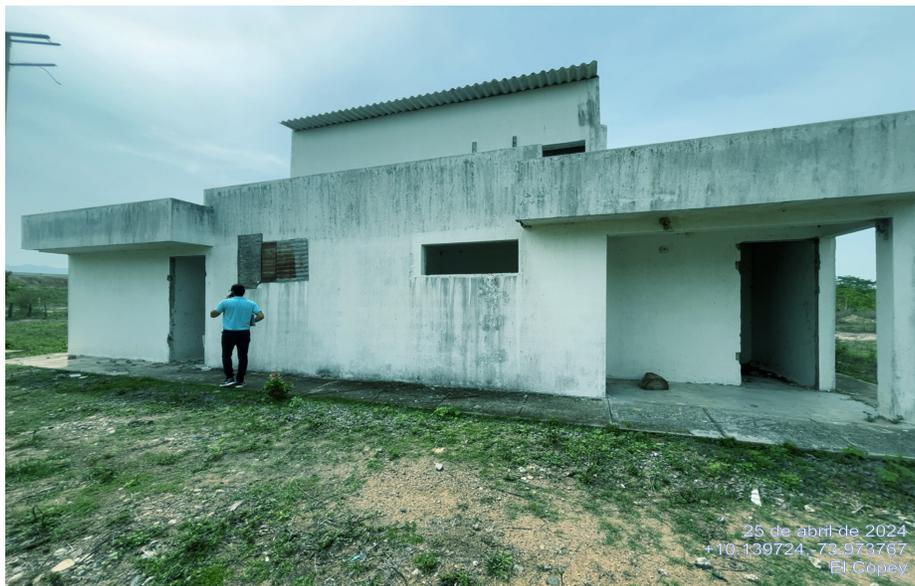
Foto 1.Muestra la fachada principal de la Planta de sacrificio...

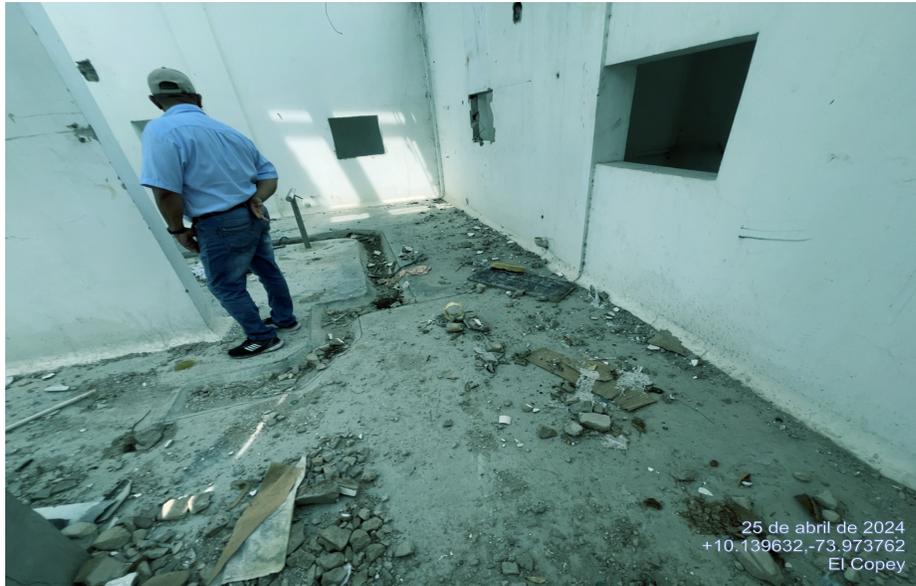
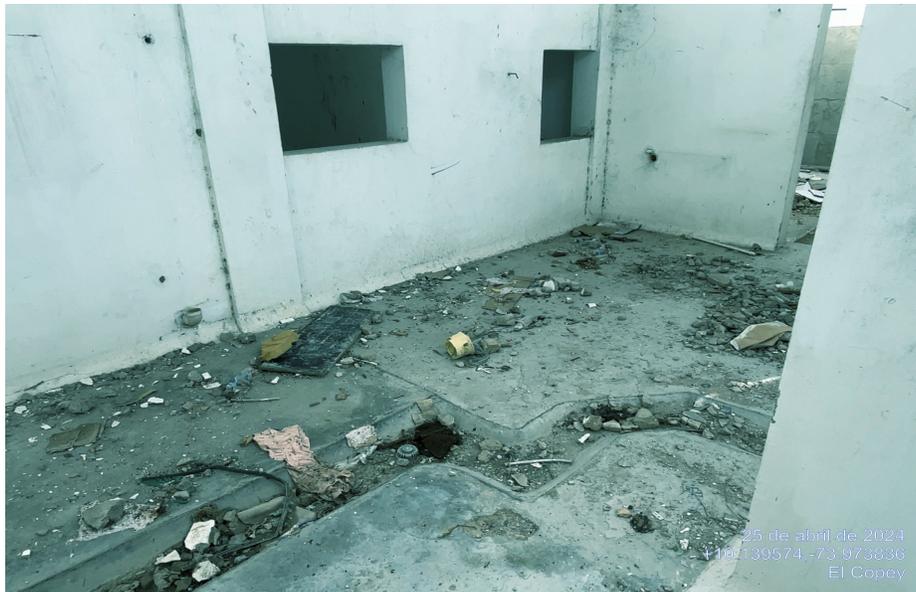
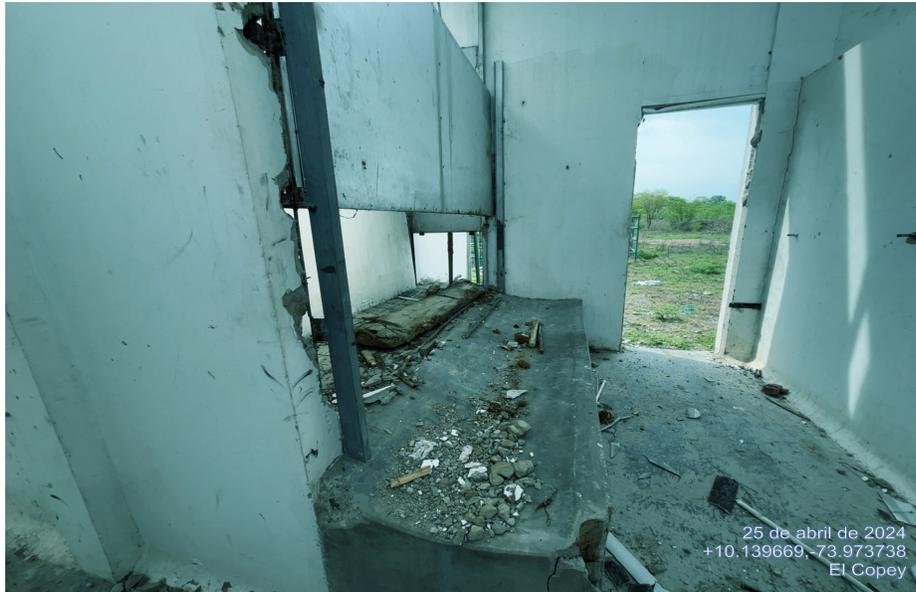
Fotos 2-4: Muestran el estado actual del área de manipulación.

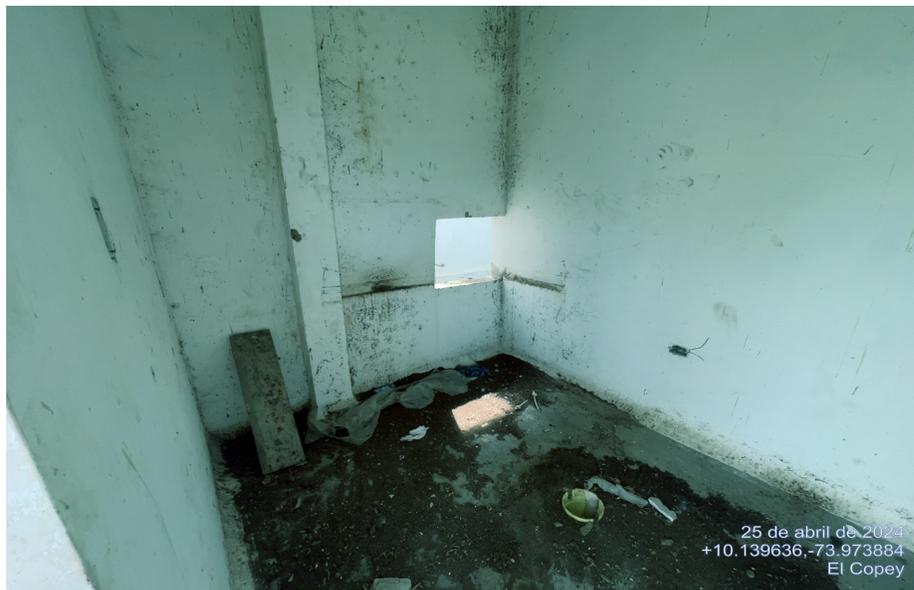
Foto 5. Muestra el estado actual del cuarto de viseras rojas.

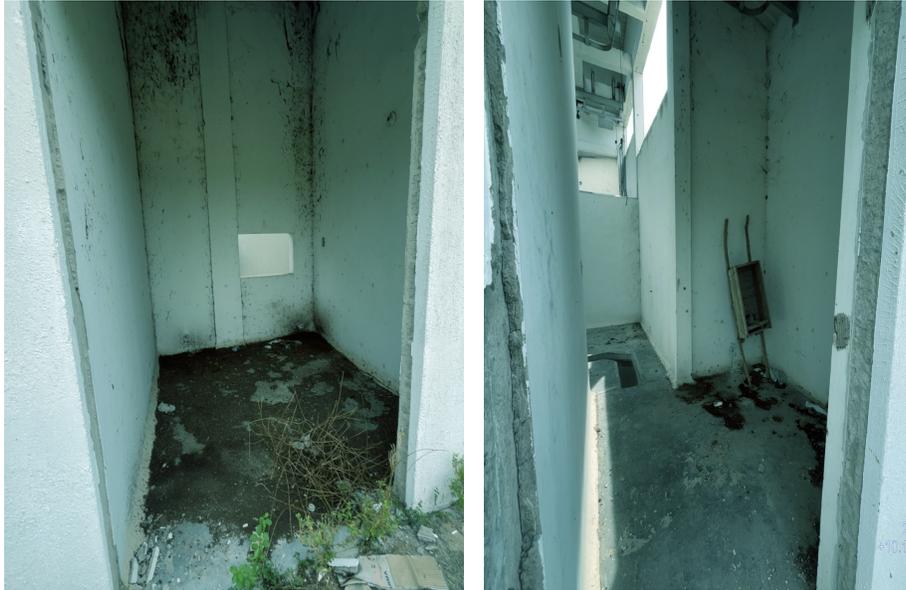
Foto 6 y 7. Muestra el estado actual del cuarto de viseras blancas y zona de cargue.

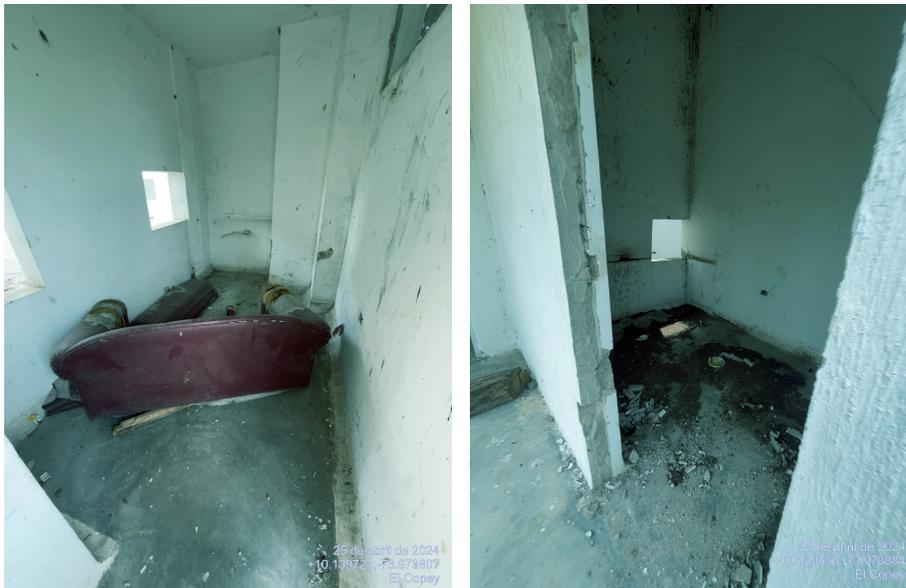
Foto 8 y 9. Muestran el estado actual del cuarto de patas y cuarto de pieles.

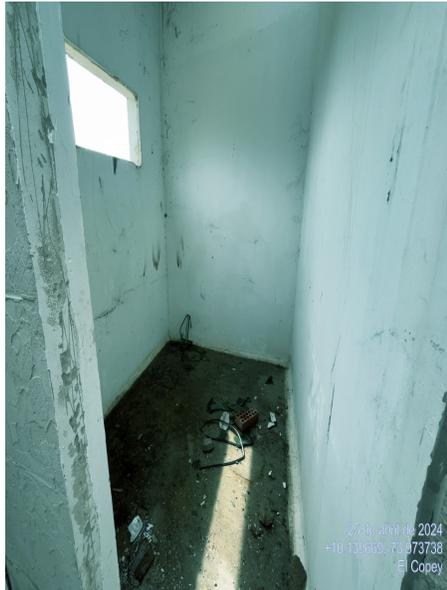
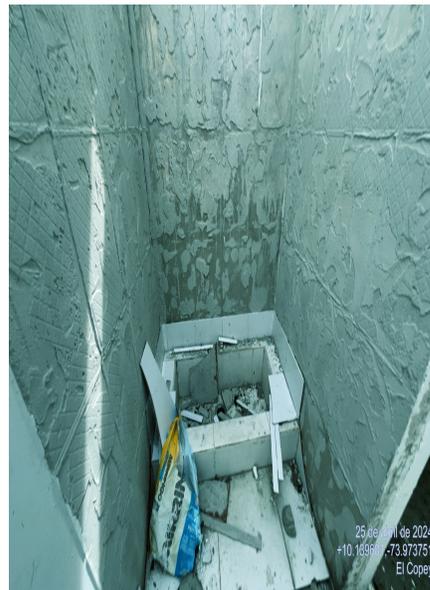
Foto 10 y 11. Muestra el estado actual del cuarto de vestuario y el área de lavado de botas.

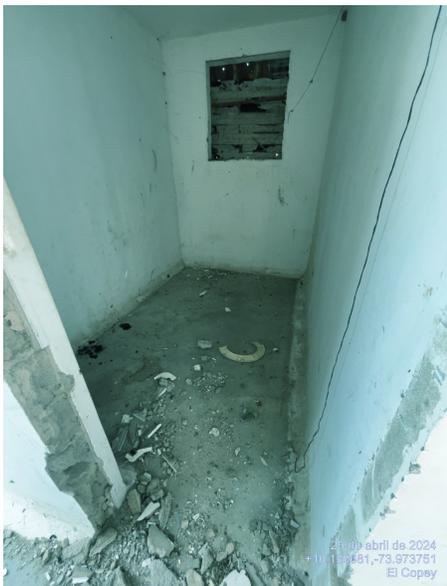
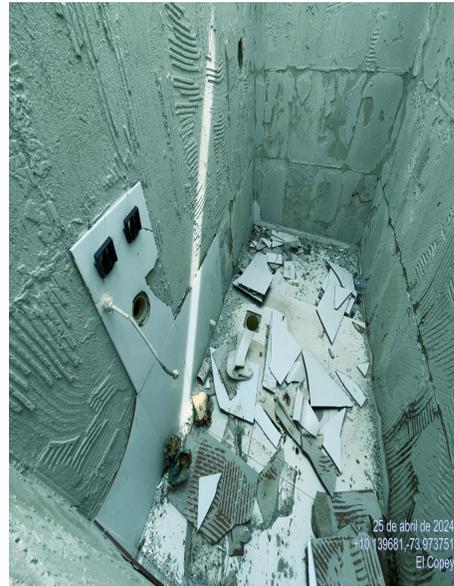
Foto 12 y 13. Muestra el área de la oficina y el baño

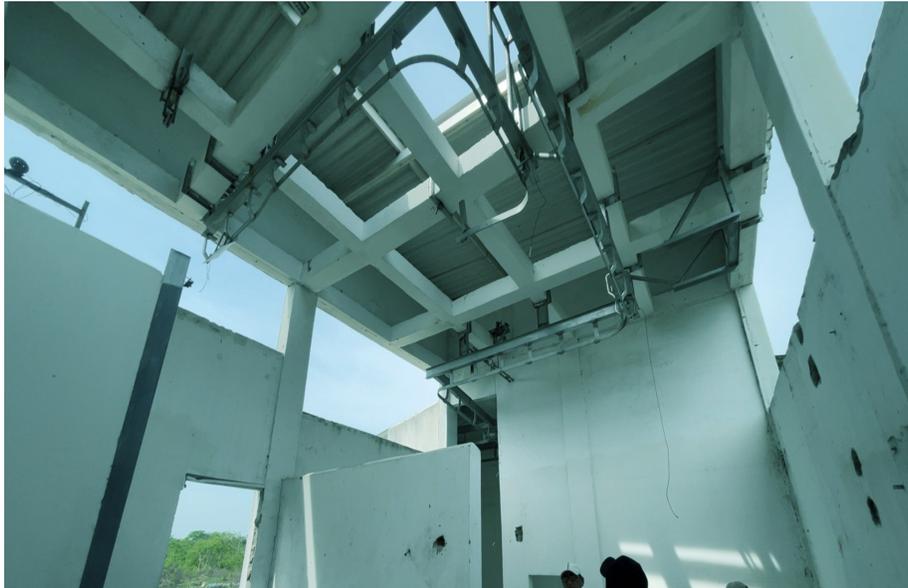
Foto 14. Muestra el sistema de rieles instalado en la sala de proceso

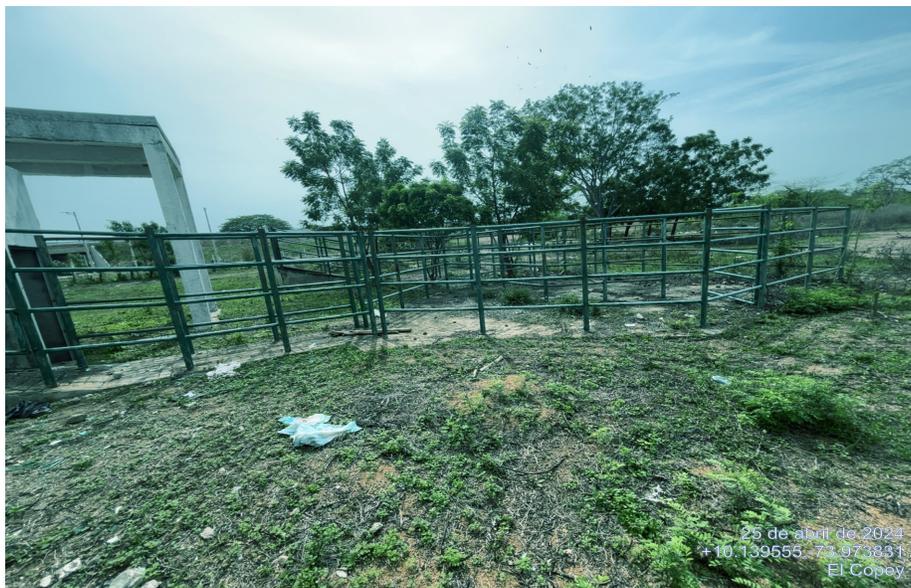
Foto 15. Muestra los corrales de desembarque en tubo metálico de 2 ½"

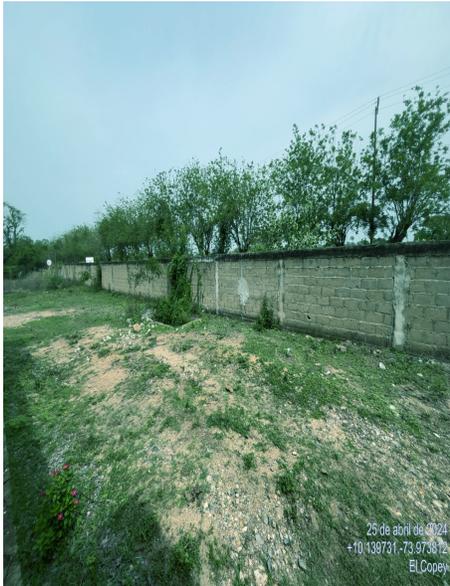
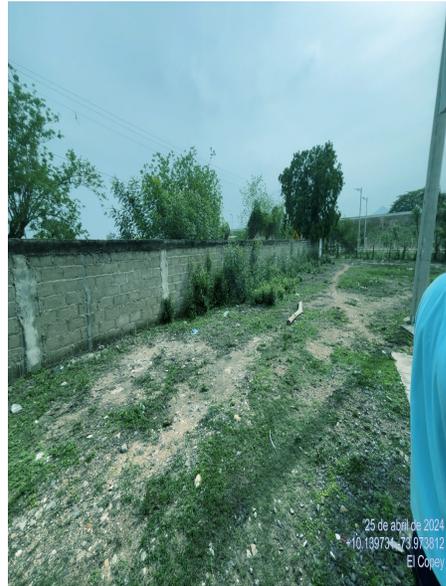
Foto 16 y 17. Muestran el cerramiento en bloque de cemento de una parte del área donde se construyó la planta.

Considerando lo anterior y realizada la visita al sitio donde se construyó la infraestructura, es preciso mencionar que a pesar de que para la construcción de la planta de beneficio en el municipio de El Copey por medio del contrato de obra No 055 de 2014, se tuvo en cuenta los criterios descritos en el artículo 12 del decreto 2270 de 2012; NO cumple con lo establecido en los numerales 2.1 y 2,9 del artículo 117- de la resolución 0240 de 2013 emitida por el Ministerio de Salud y protección Social; por cuanto no cuenta con un cerco perimetral completo permitiendo el acceso de particulares y animales domésticos y las uniones entre paredes con los pisos y las cubiertas son en ángulo recto.

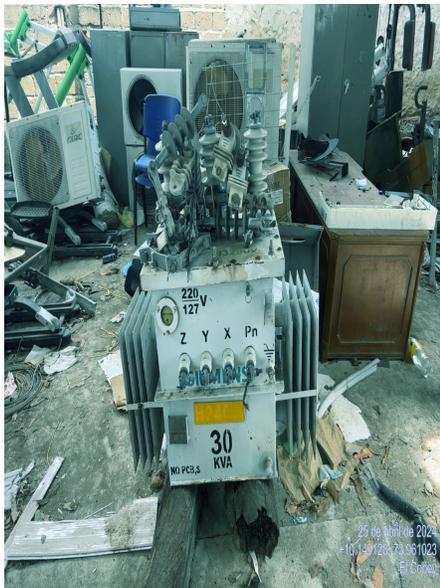
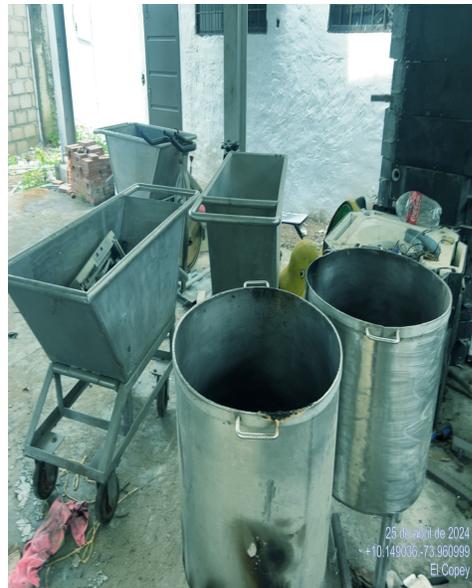
Foto 18 y 19. Muestran el transformador de 30KVA y carros en acero inoxidable para viseras.
