# INFORME TÉCNICO DE DICTÁMENES PERICIALES

**CESVI COLOMBIA**  
Centro de Experimentación y Seguridad Vial Colombia

Compañía solicitante:  
**SBS SEGUROS**

Bogotá D.C. Noviembre de 2021  
Consecutivo Interno: **6047**

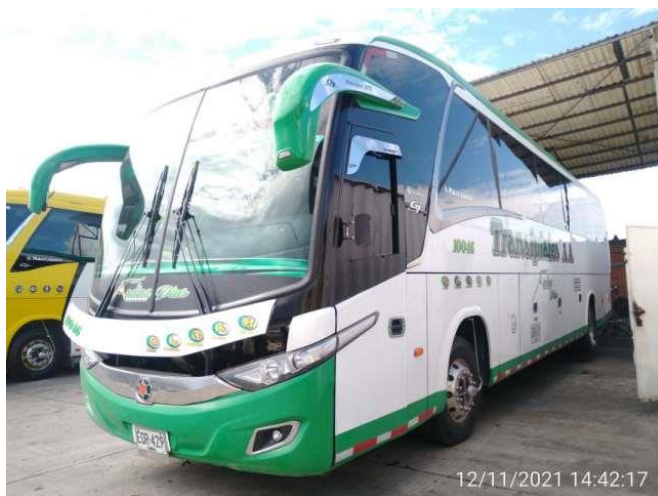
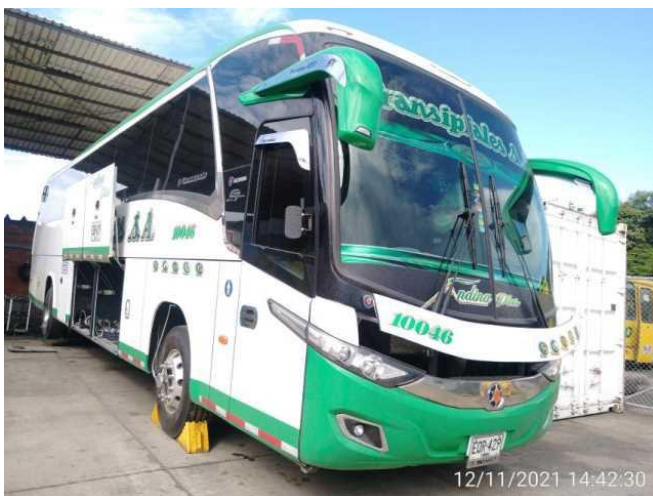
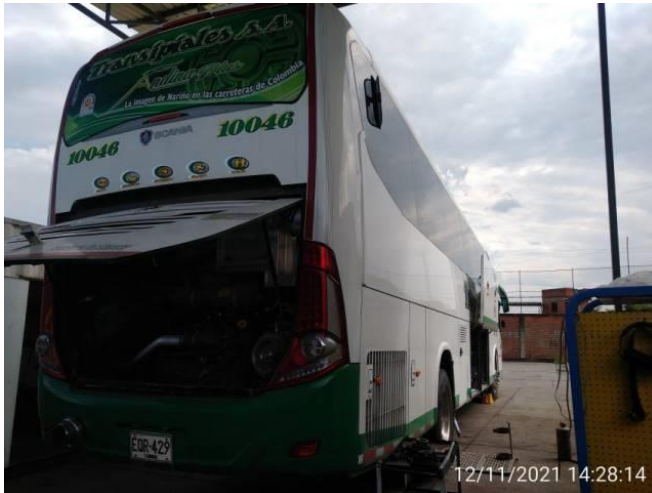
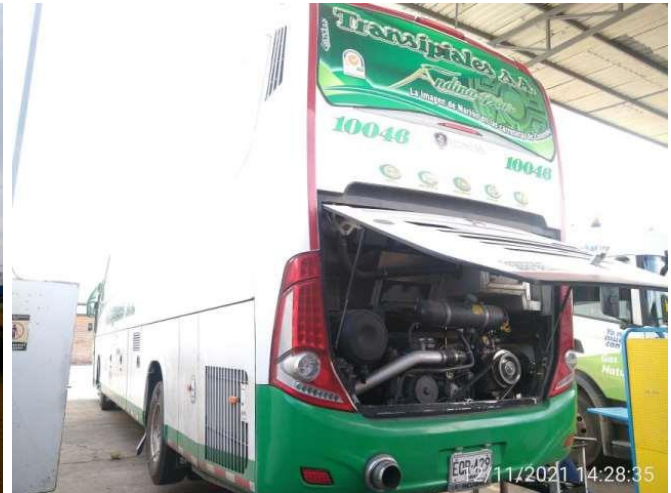
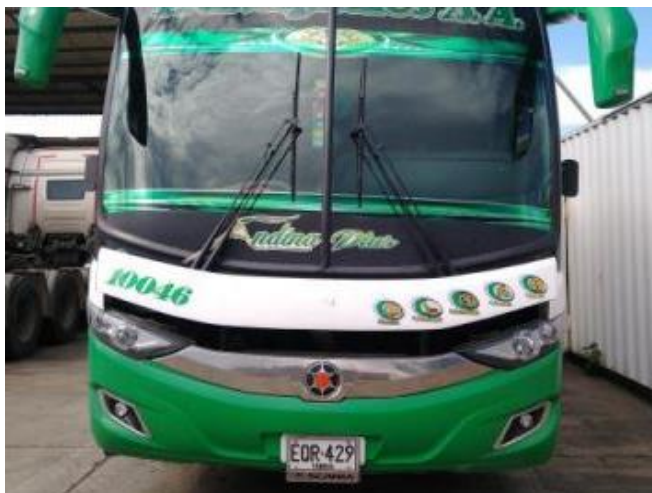
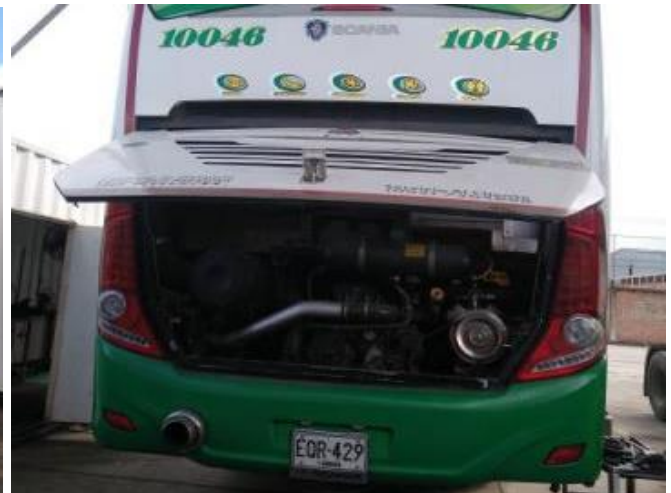
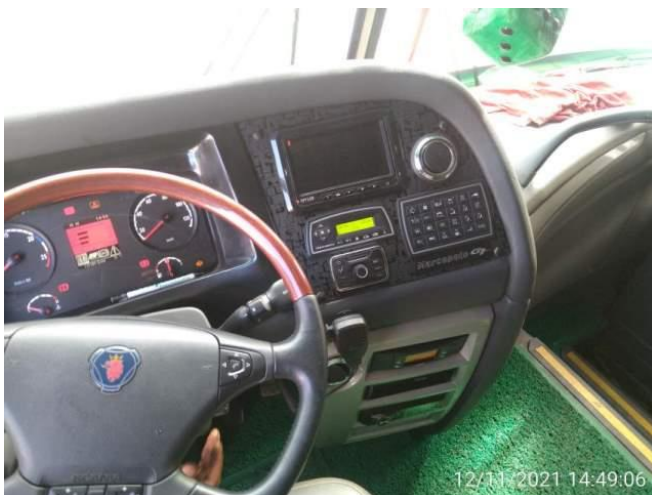
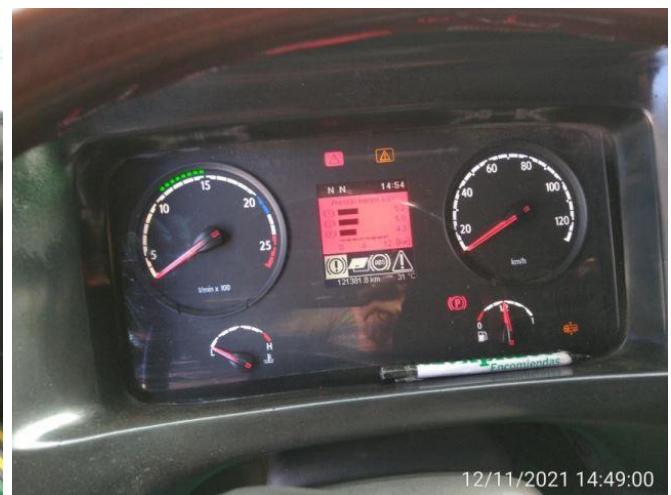
Imágenes No. 3 – 10. Estado actual del vehículo.

En el momento de la inspección el vehículo se encuentra ubicado en un puesto de producción del taller, donde se evidencia con un evento de colisión reciente en la parte lateral derecha, así mismo se identifica el diferencial trasero desmontado y desarmado.

Al detallar la carrocería se verifica que se encuentra en condiciones normales y la equidistancia entre los componentes fijos y móviles de los conjuntos constitutivos es adecuado.

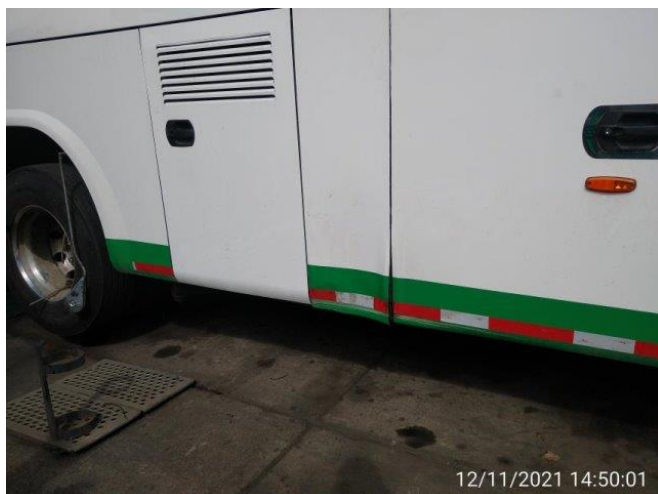
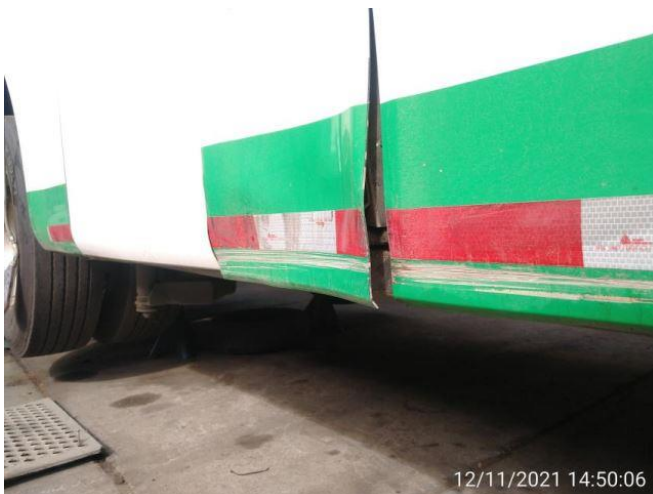
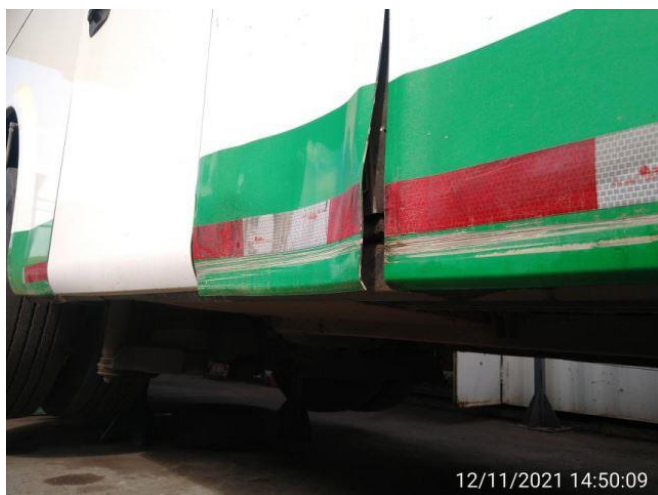
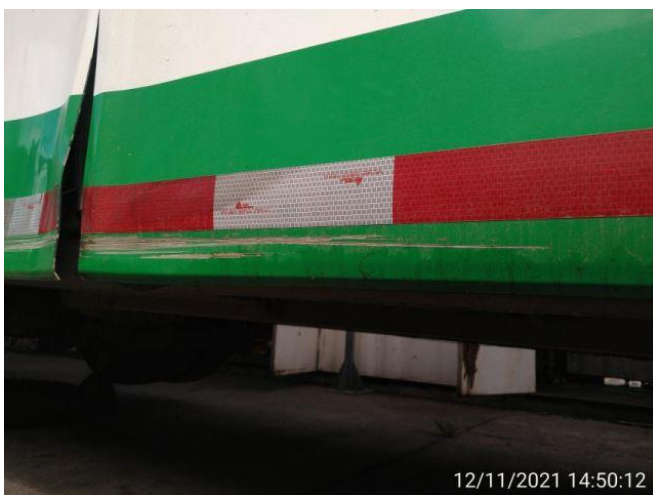
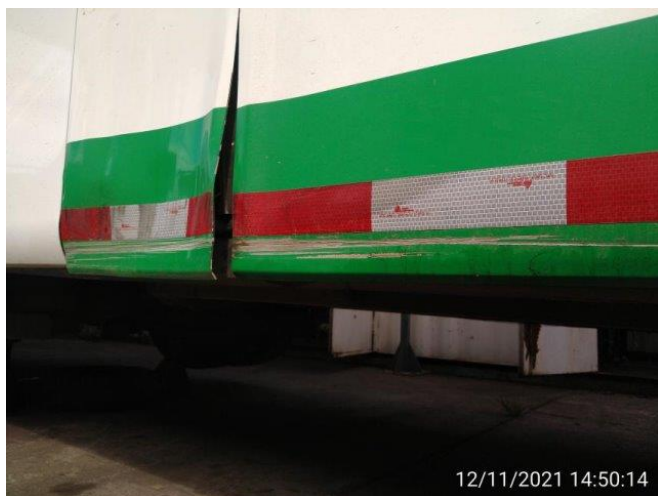
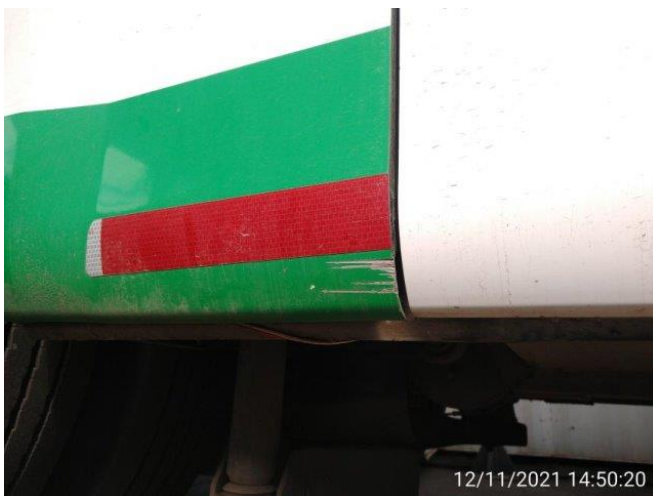
Imágenes No. 11 – 16. Verificación exterior de la carrocería del vehículo.

Desde el exterior del vehículo se puede identificar que el vehículo presentó un siniestro reciente, el cual afectó la sección lateral derecho del vehículo, donde se vieron afectados el panel lateral derecho y la compuerta bodega lateral derecha. No se aprecian más daños o afectaciones en el exterior de la carrocería.

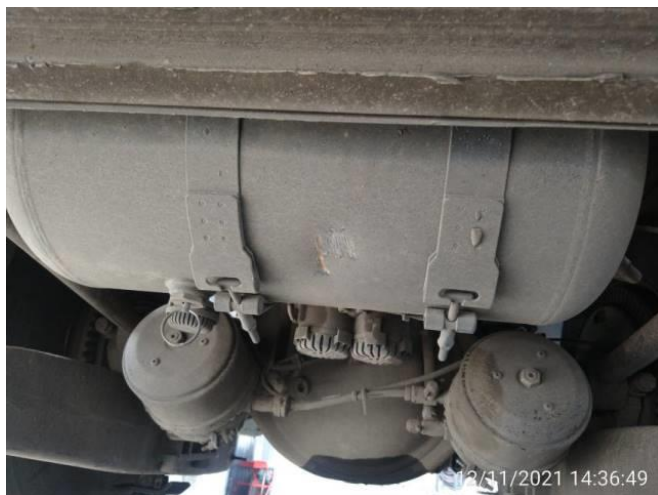
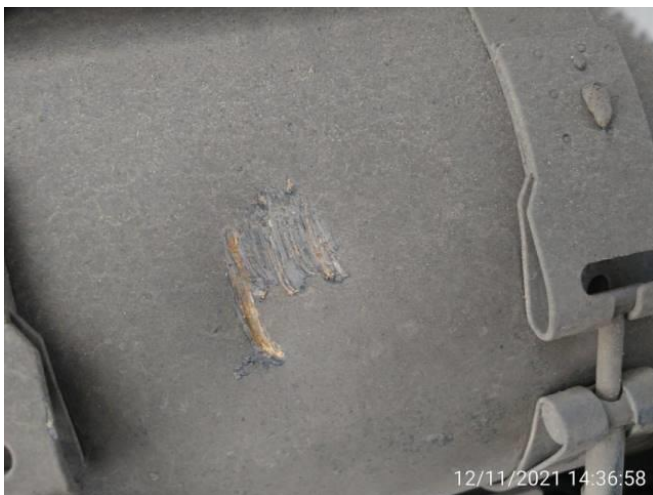
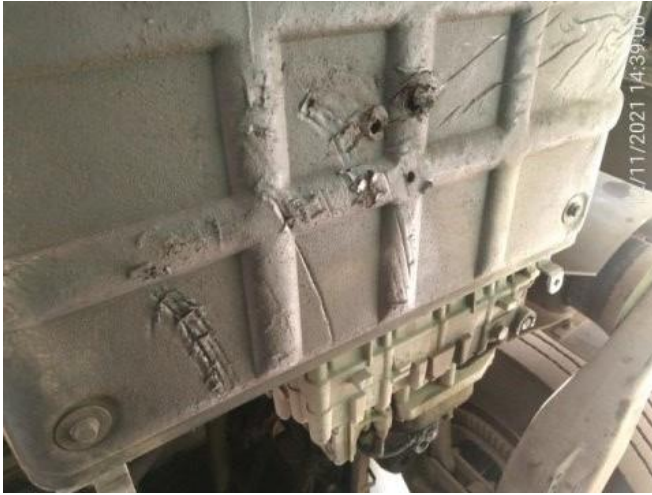
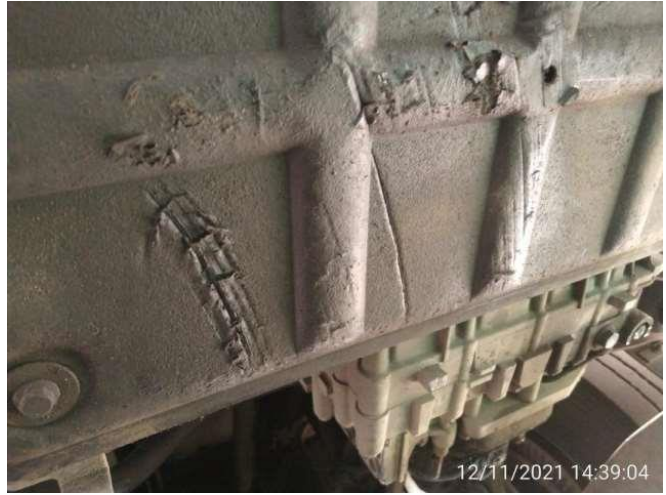
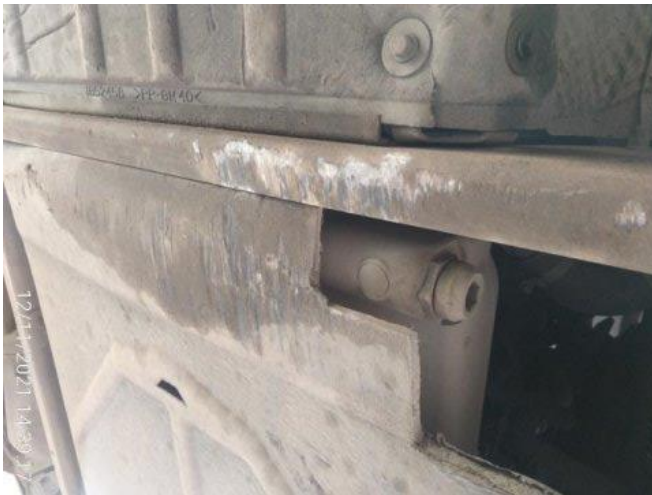
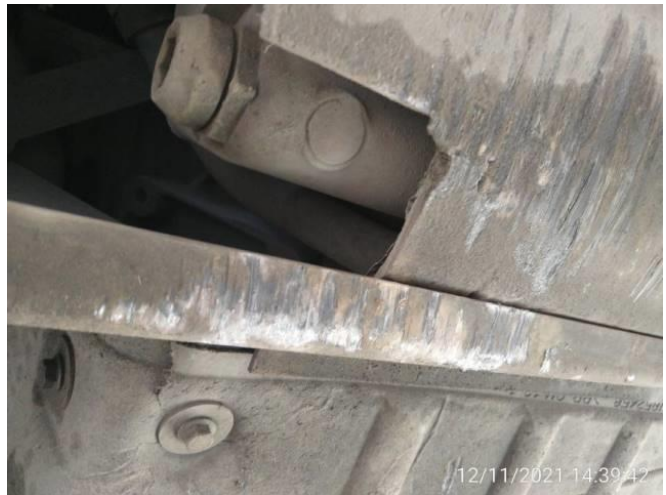
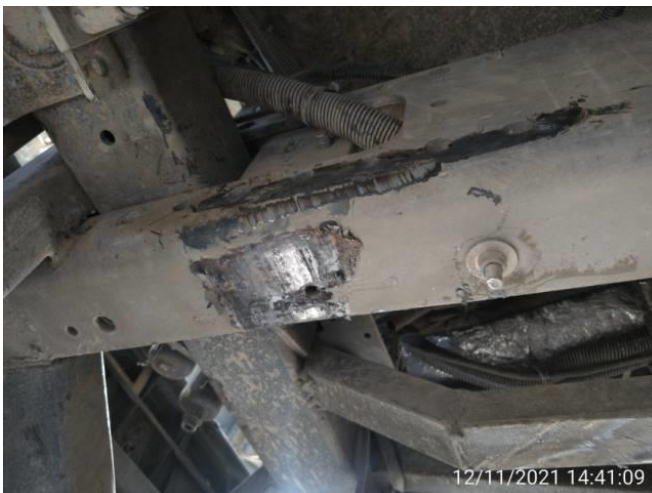
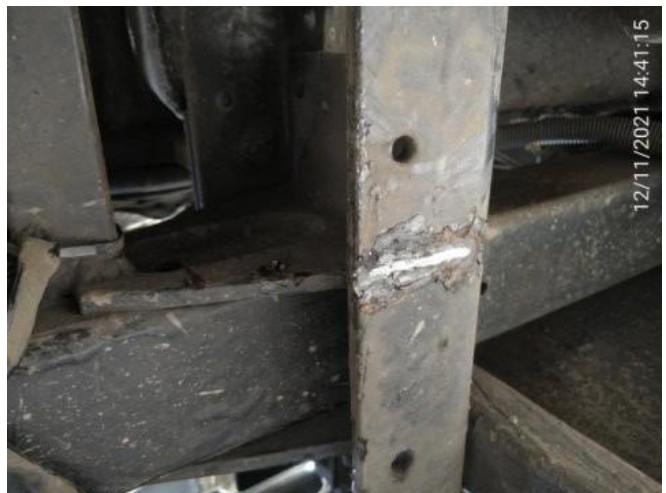
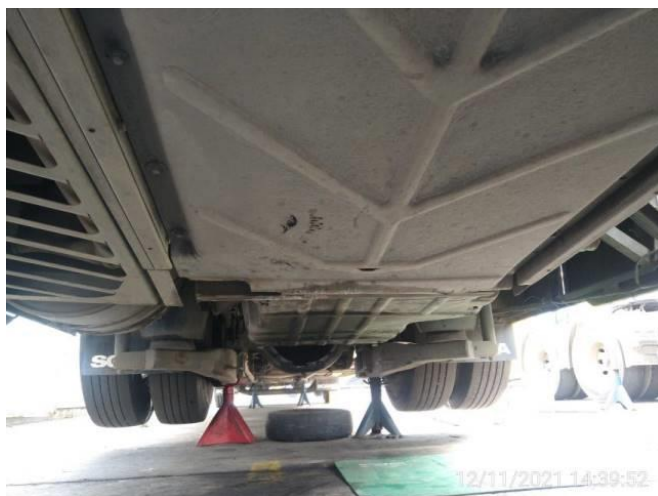
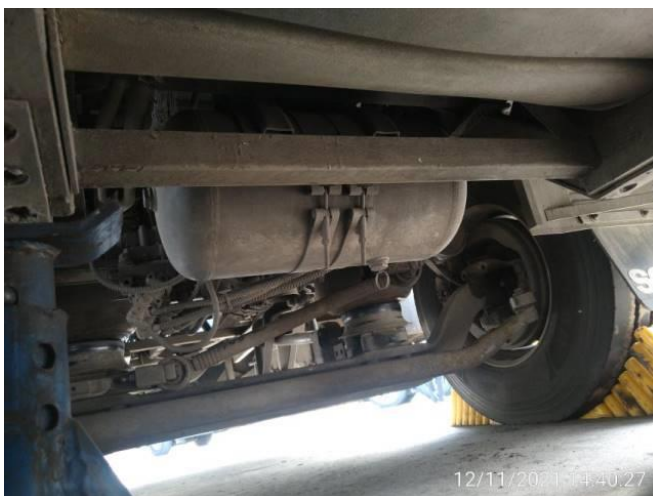
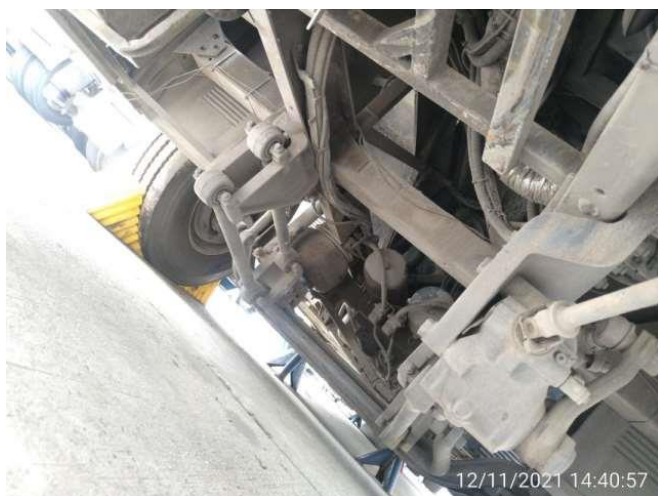
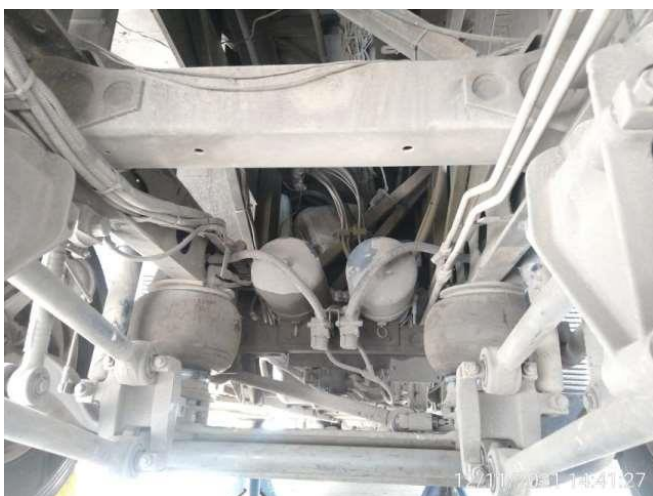
Imágenes No. 17 – 28. Verificación sección inferior.

Dando alcance a la solicitud realizada se procede a verificar la sección inferior del vehículo, donde se evidencia que el vehículo presentó golpes e impactos directos, así como afectaciones por arrastre en protectores inferiores de carrocería, vigas de chasis y tanque de aire de frenos.

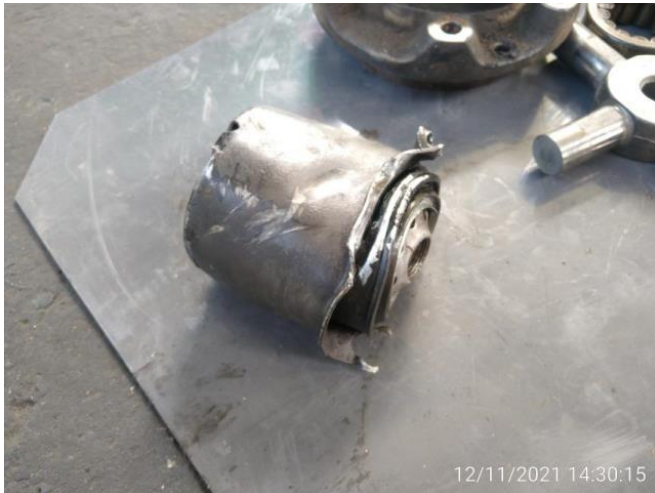
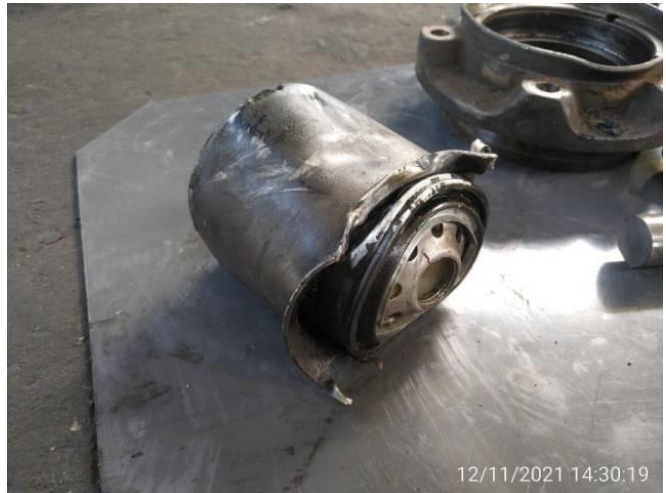
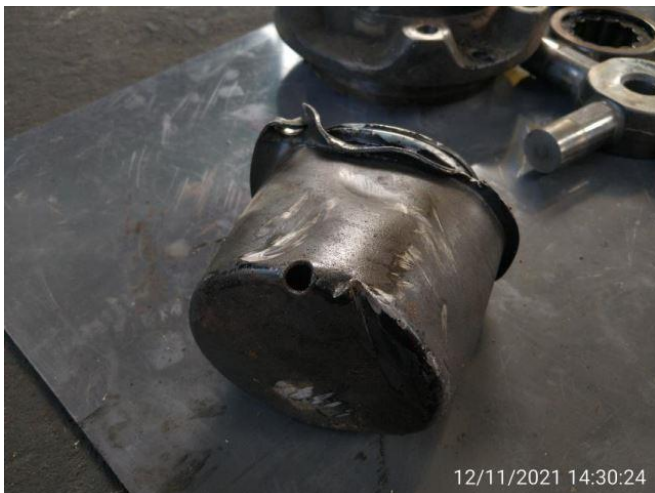
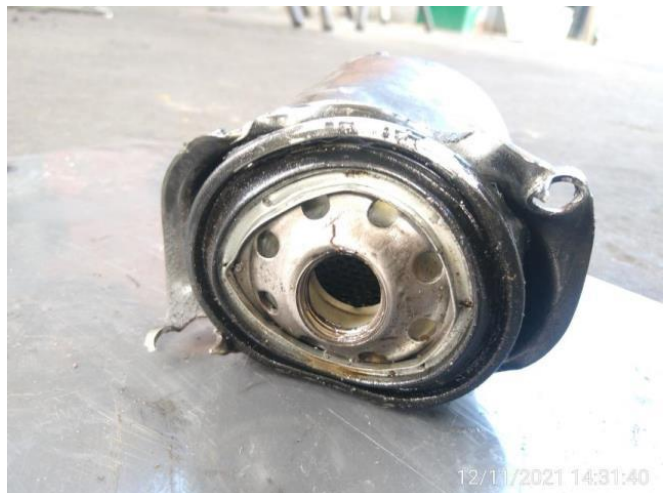
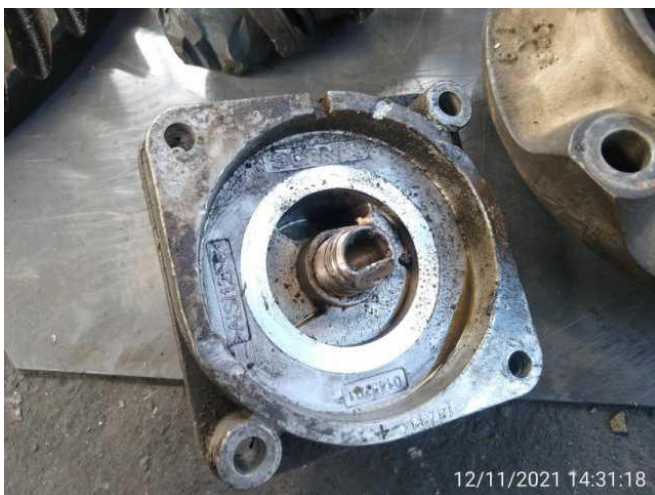
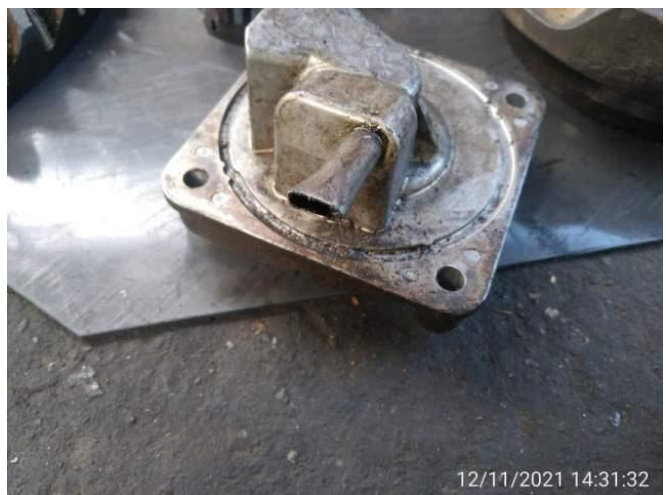
Imágenes No. 29 – 34. Verificación afectación filtro de aceite diferencial.

Desde esta sección se pudo identificar que por el golpe en la sección inferior sufrido por el vehículo el filtro de aceite del diferencial trasero se deformó y se fracturó, provocando fuga de aceite del diferencial trasero.

- Desde esta sección se pudo identificar que por el golpe en la sección inferior sufrido por el vehículo el filtro de aceite del diferencial trasero se deformó y se fracturó, provocando fuga de aceite del diferencial trasero.

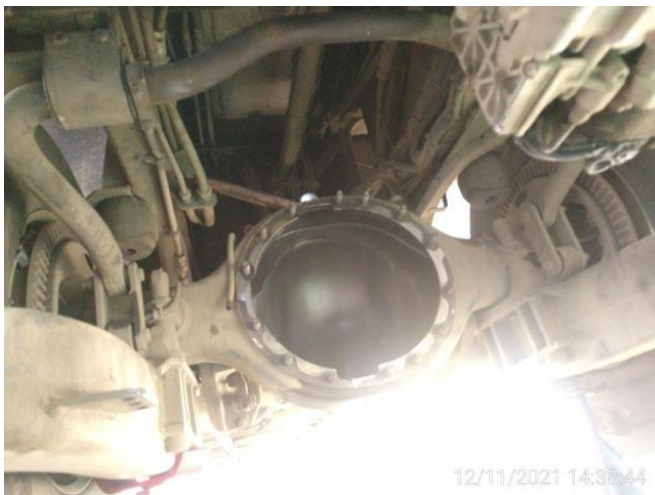
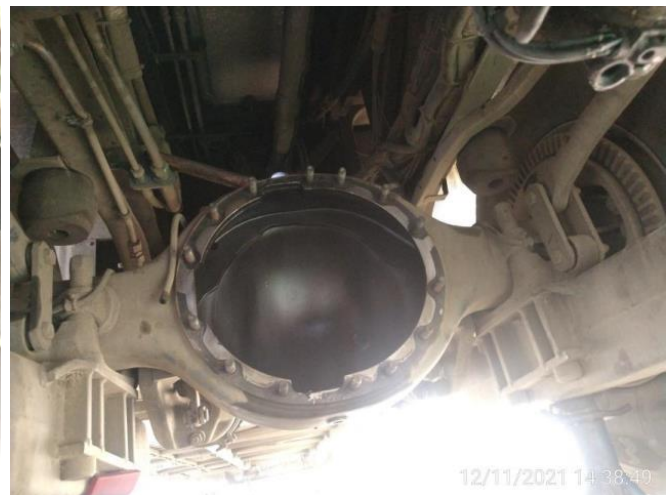
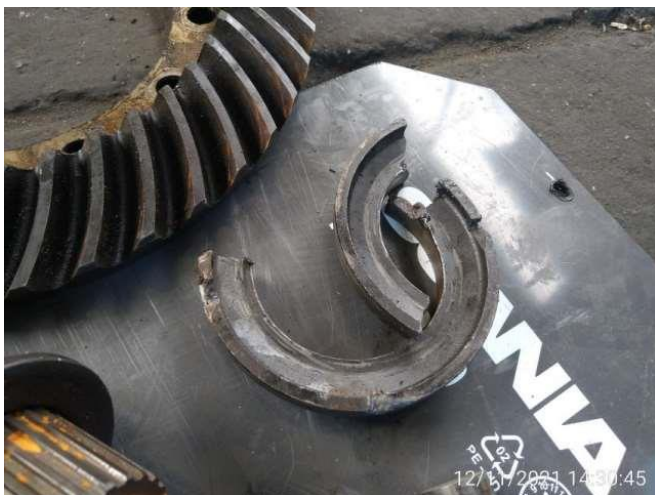
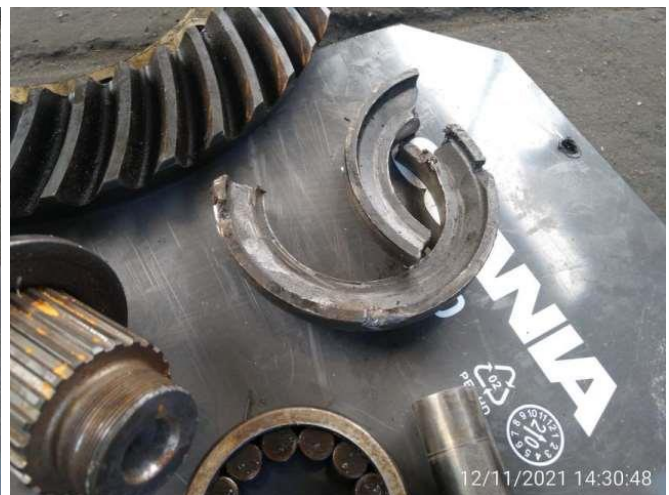
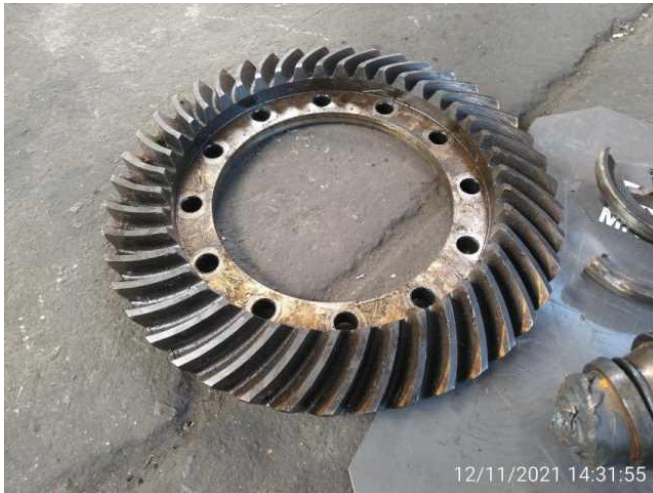
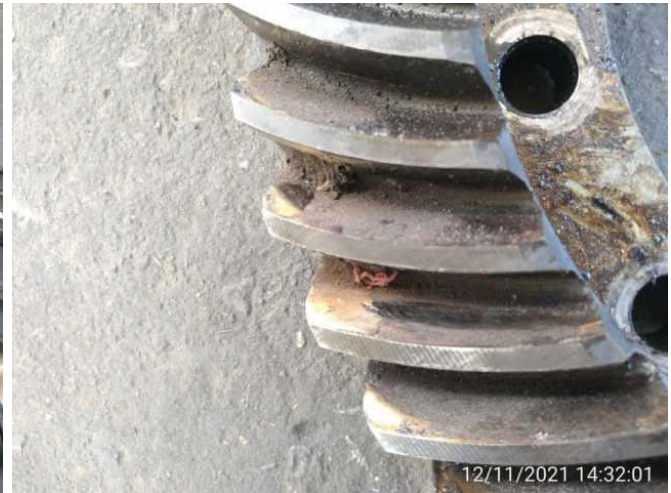
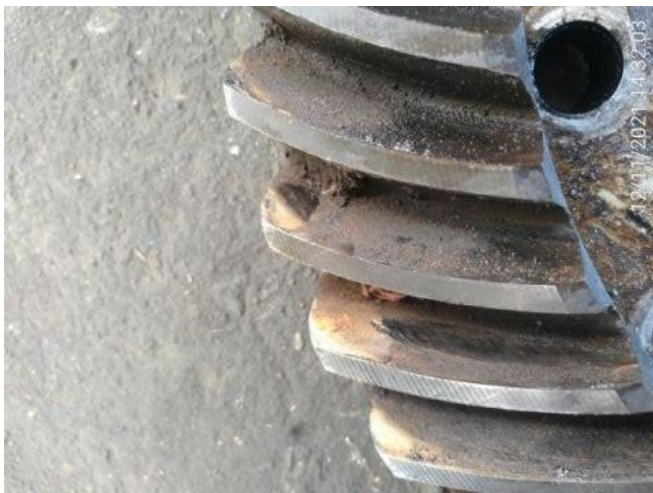
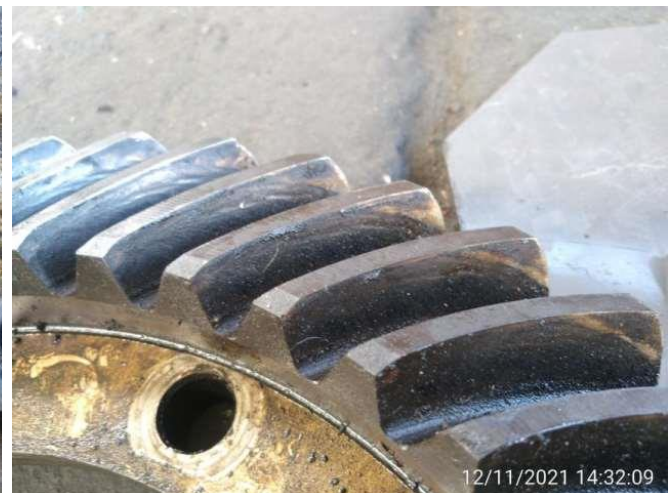
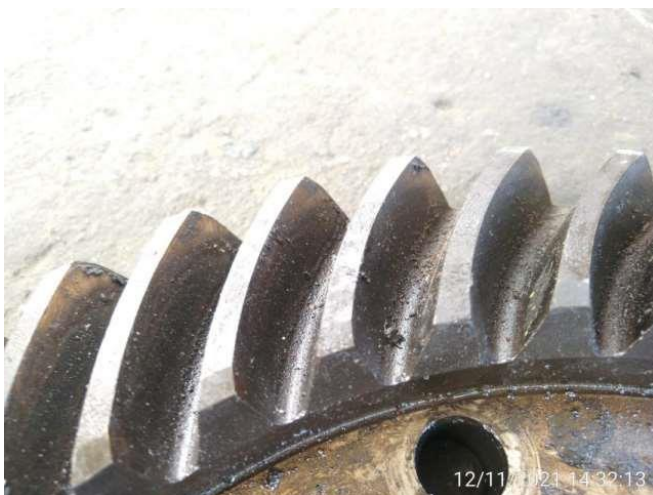
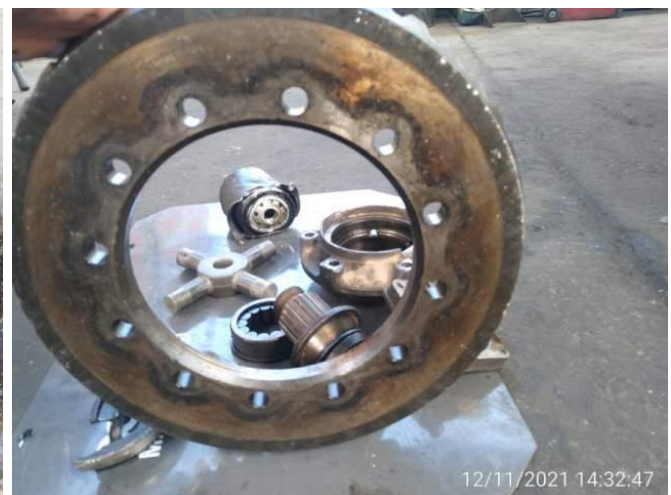
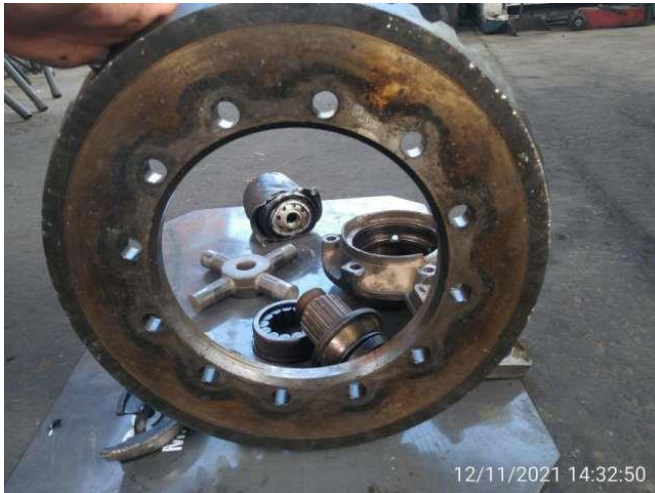
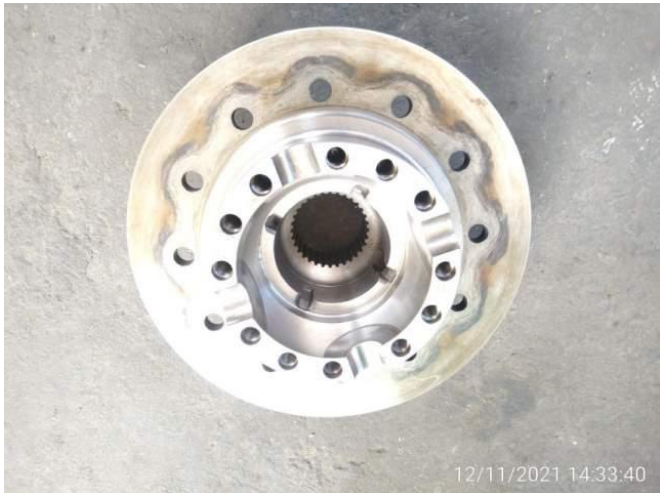
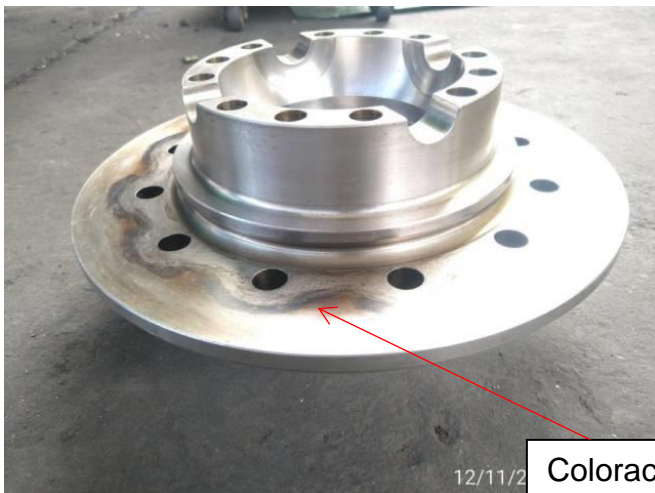
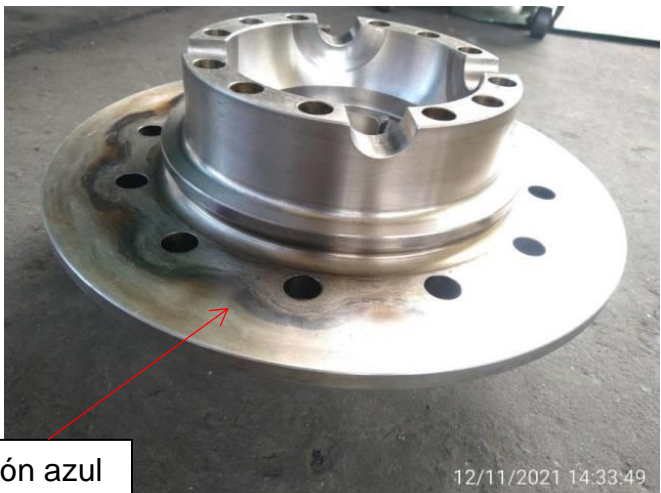
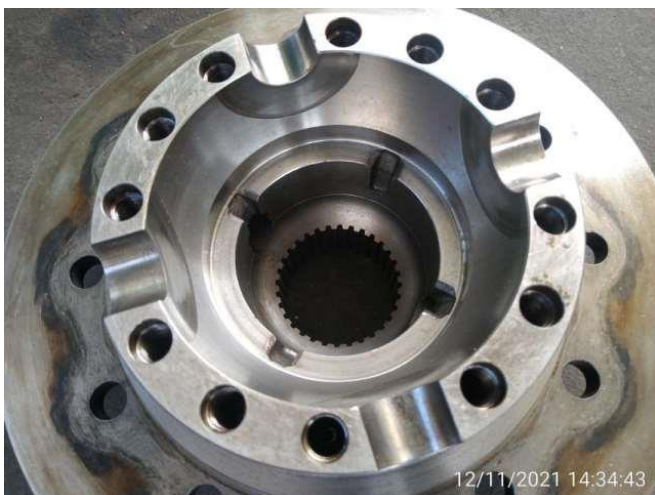
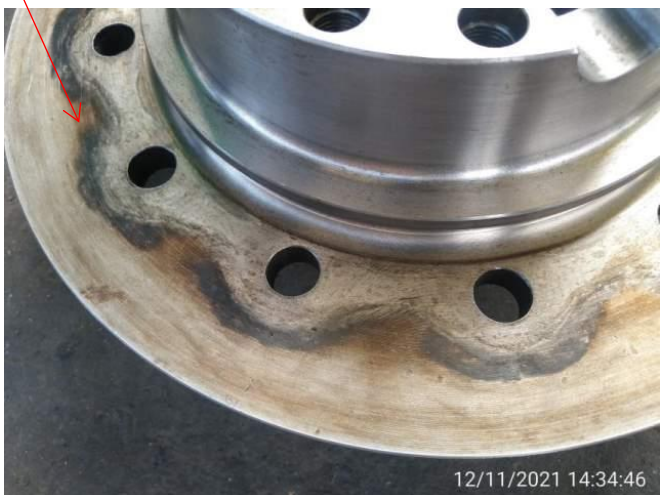
Imágenes No. 35 – 50. Verificación diferencial trasero.

Teniendo en cuenta que el diferencial trasero se encuentra desmontando y completamente desarmado se inicia la inspección de los componentes internos del diferencial trasero, donde se evidencia que los componentes internos presentan desgastes y fracturas por falta de lubricación, como es el caso del conjunto speed-corona, así mismo se observa coloración azul en las paredes de los dientes de la corona y speed como consecuencia a sobrecalentamiento de esta pieza por falta de lubricación.

Coloración azul

- Se evidencia que los componentes internos presentan desgastes y fracturas por falta de lubricación, como es el caso del conjunto speed-corona, así mismo se observa coloración azul en las paredes de los dientes de la corona y speed como consecuencia a sobrecalentamiento de esta pieza por falta de lubricación.
- Se evidencia desprendimiento de material en la sección anterior del diferencial trasero, así mismo se identifica fractura por torsión en el jockey y afectación en el eje cardán, lo que indica que el diferencial se frenó debido a que continuó en operación sin lubricación.

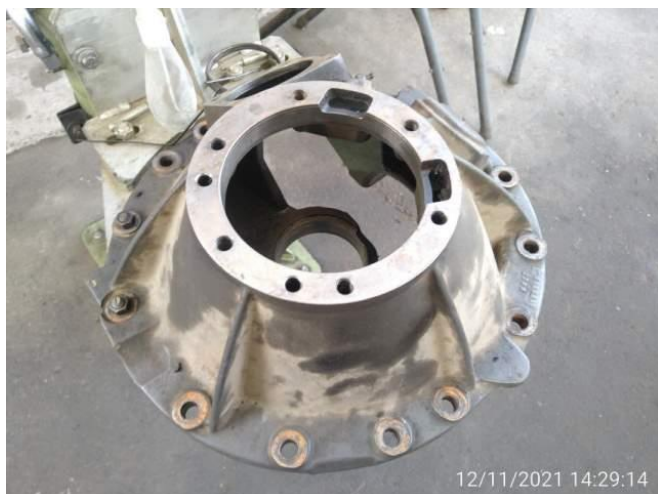
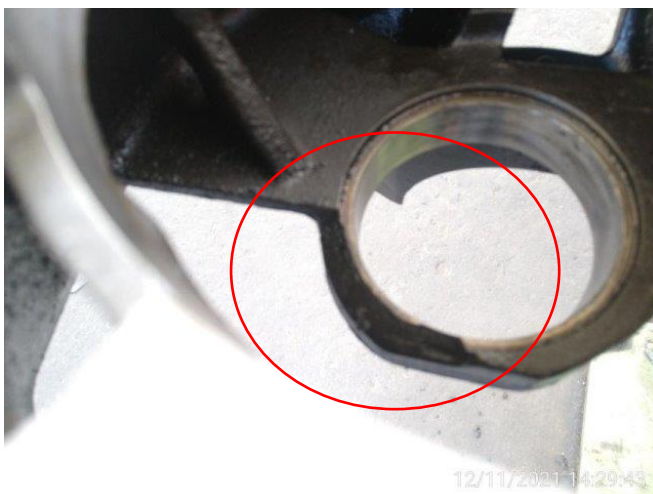
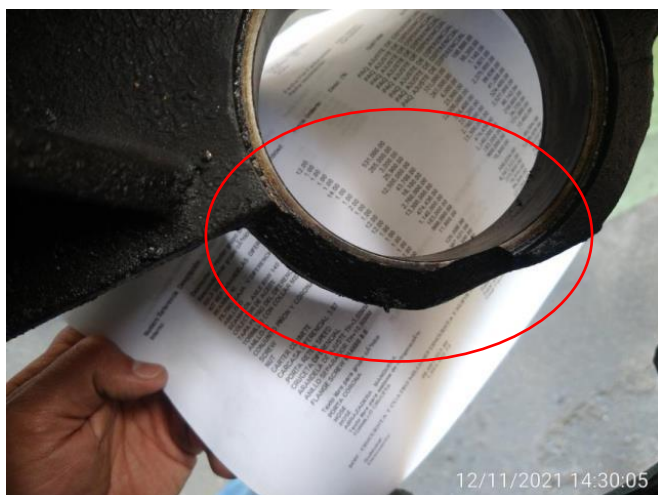
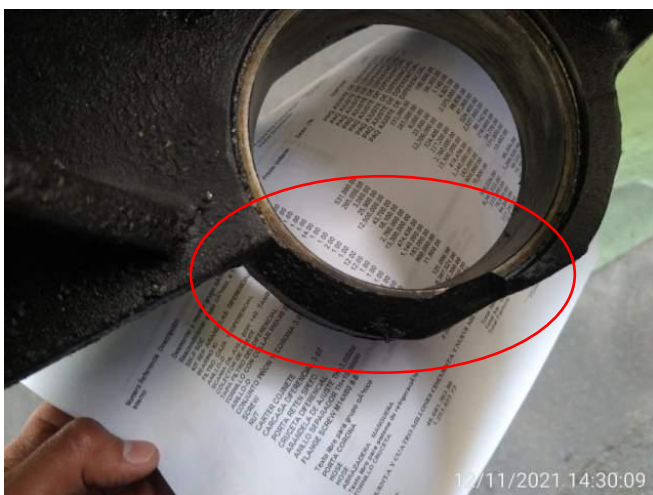
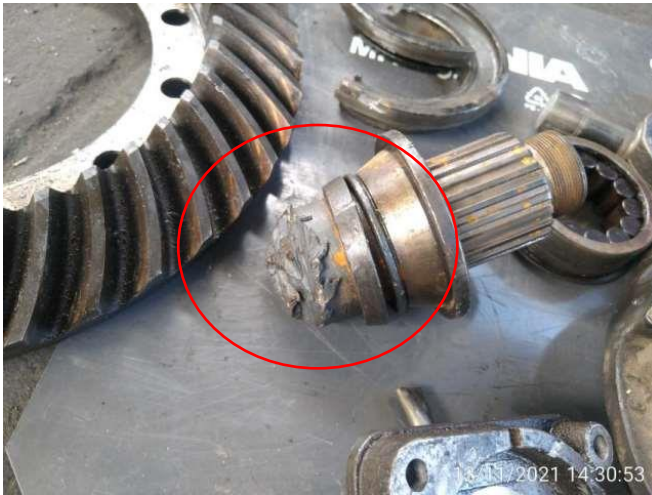
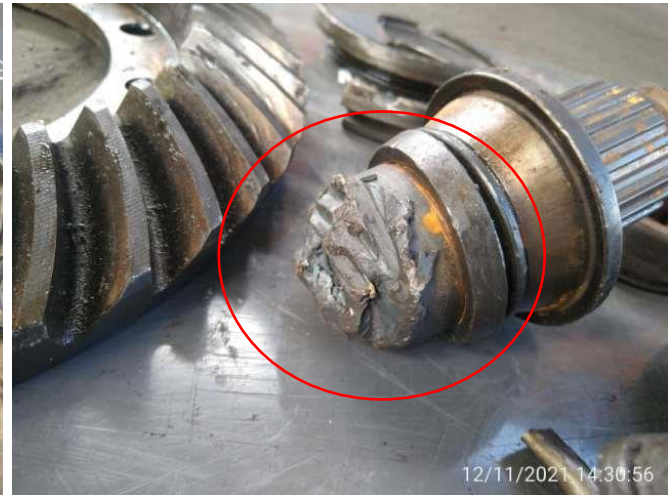
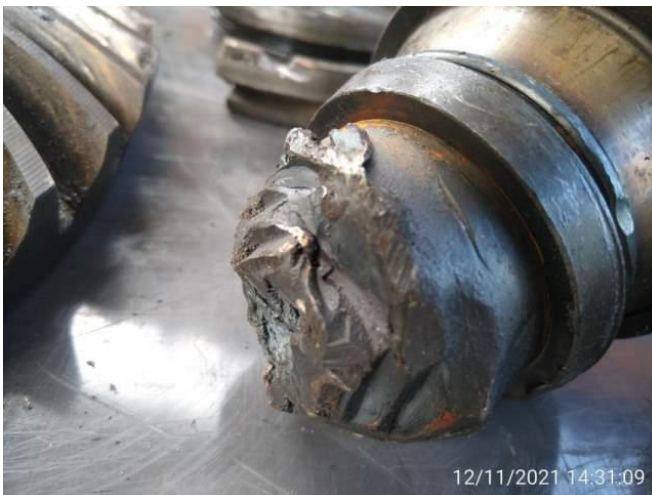
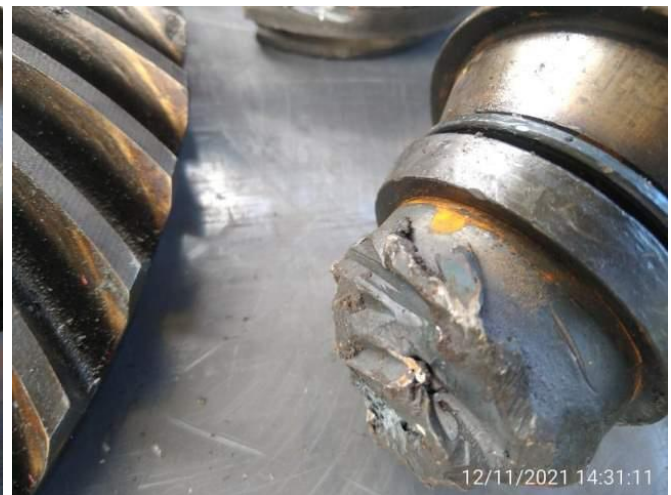
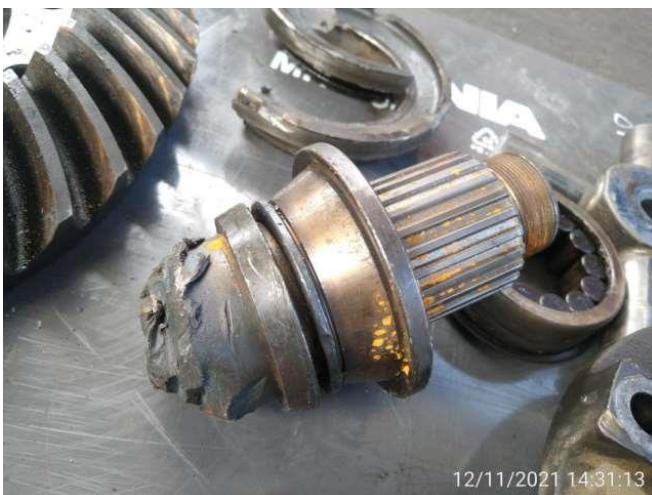
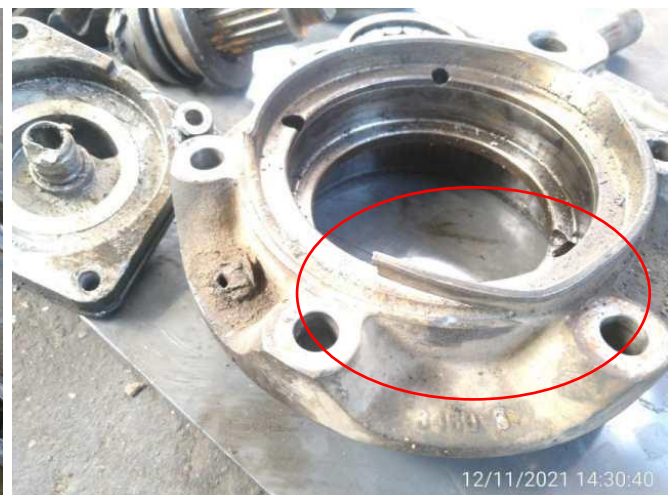
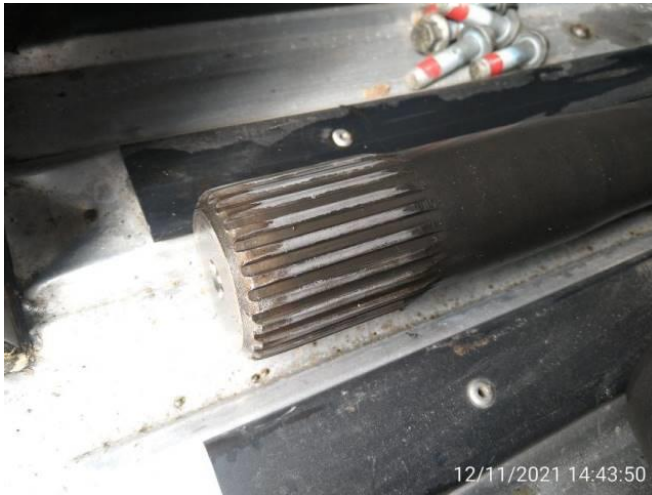
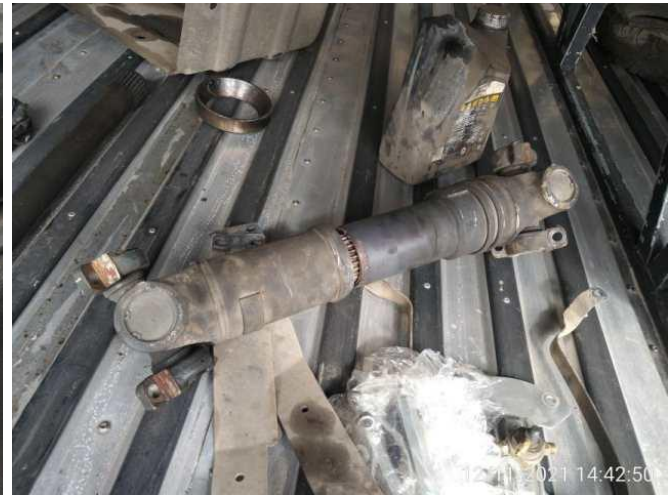
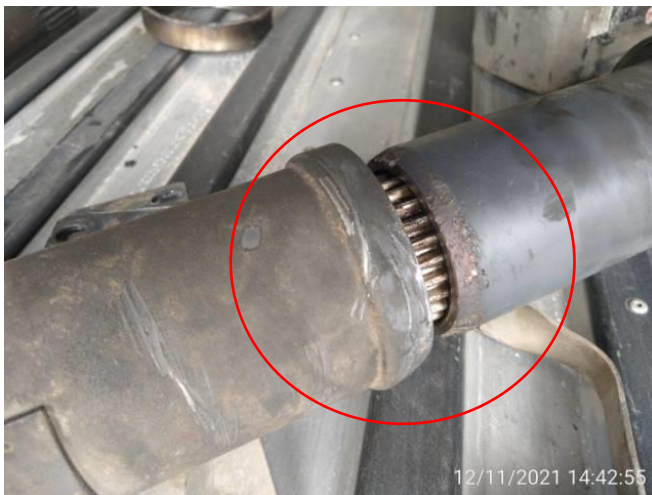
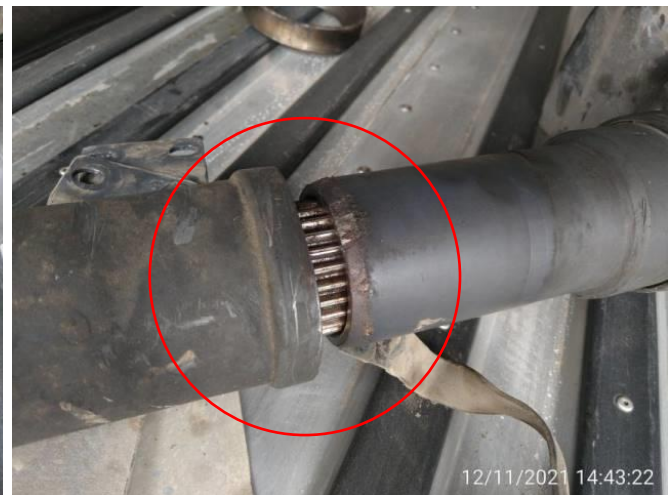
Imágenes No. 51 – 64. Verificación diferencial trasero.

Se evidencia desprendimiento de material en la sección anterior del diferencial trasero, así mismo se identifica fractura por torsión en el jockey y afectación en el eje cardán lo que indica que luego del impacto en la sección inferior del vehículo que produjo la fractura del filtro de aceite y por ende fuga de aceite en el diferencial, el vehículo continuó en operación hasta quedar el diferencial sin lubricación provocando desgaste, sobrecalentamiento y frenado del diferencial, generando los daños evidenciados internamente.

A partir de la inspección realizada, evidencias encontradas y del análisis efectuado al vehículo, en este informe se determina que el diferencial trasero del vehículo presentó daños por falta de lubricación, a causa de continuar la operación del vehículo por un tiempo prolongado indeterminado luego de generarse fractura del filtro que produjo la fuga de aceite.
