**CONTRALORÍA GENERAL DE LA REPÚBLICA****GERENCIA COLEGIADA PUTUMAYO****GRUPO DE VIGILANCIA FISCAL****INFORME TÉCNICO**

DENUNCIA CIUDADANA 2019-153543-80864-D. AT 13 Contrato de obra pública No. 129-BAS27-2016, *"Mantenimiento y adecuación para las instalaciones del comando del batallón especial energético vial No. 21 coronel Manuel Ponce de León – BAEV 21 en el municipio de Puerto Caicedo – Putumayo, centralizado administrativamente por el batallón de ASPC No. 27 Simona de la Luz de Álzate"*.

**OBJETIVO:** Presentar informe de apoyo técnico en el marco de la atención de denuncia ciudadana 2019-153543-80864-D, con la Inspección y verificación a la ejecución del contrato de obra pública 129-BAS27-2016 del Ministerio de Defensa Nacional Batallón de apoyo de servicios para el combate No. 27 Simona de la Luz Duque de Álzate – BAS27, municipio de Puerto Caicedo, departamento del Putumayo.

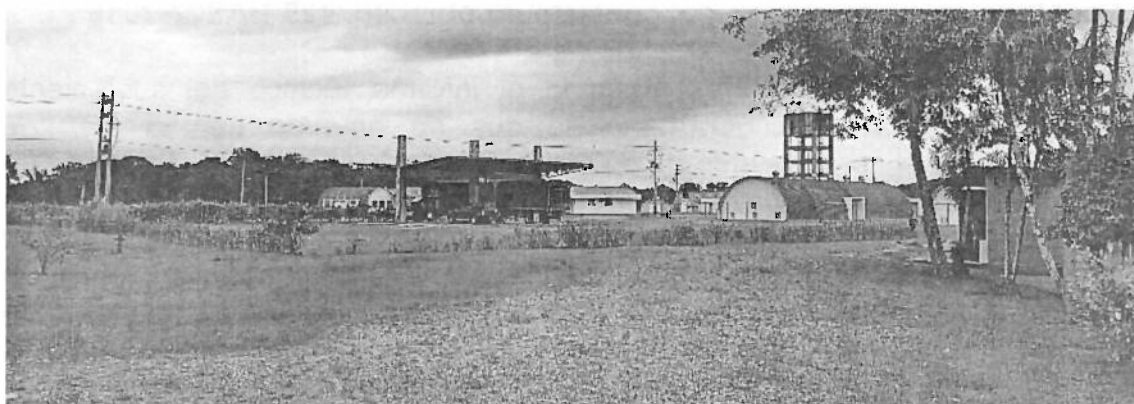
Foto 1. Construcciones nuevas 2017, modernas tipo K-SPAN con cubiertas circular en lámina colaborante.

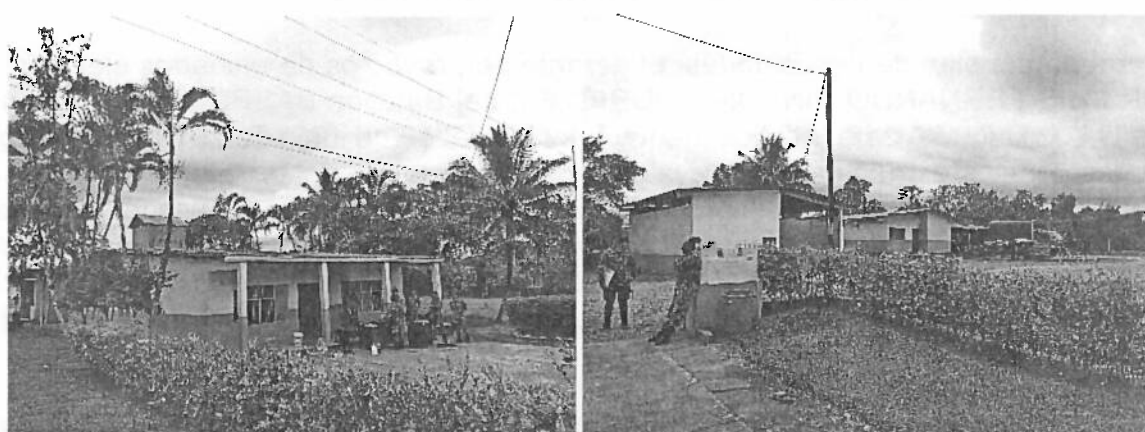
Foto 2. Construcciones convencionales que existían antes de construir los K-SPAN del 2017. A la izquierda se observa el hoy recinto de guardia y alojamiento (antes destinado al puesto de comando del BAEEV No.21 de Puerto Caicedo). A la derecha se observa primero un bloque tipo galpón a dos aguas con piso primario en concreto, cubierta de zinc, donde actualmente funciona una bodega y, segundo está el bloque a dos aguas con piso primario en cemento alisado, cubierta en zinc, donde actualmente funciona un economato.

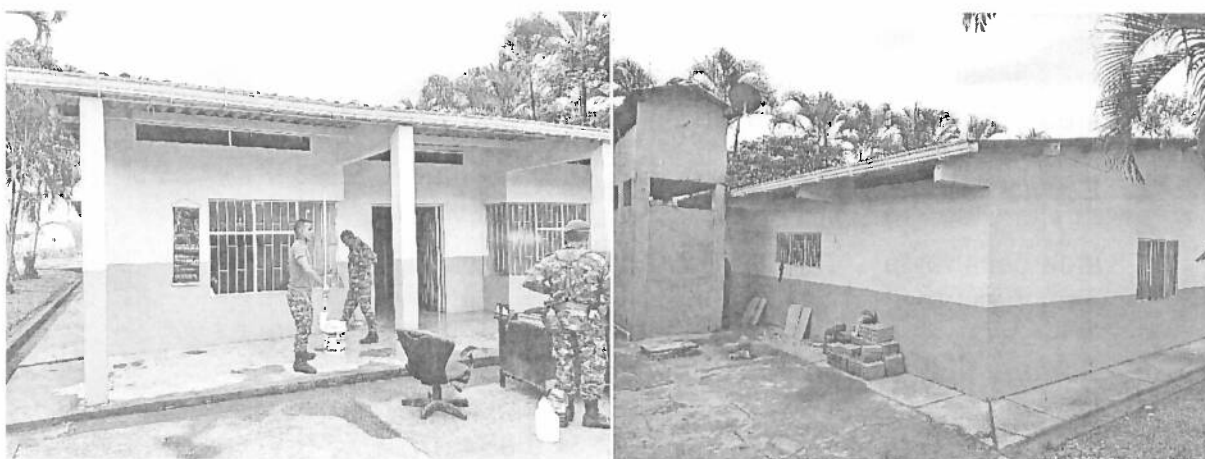
- i. El sistema de construcción es muros parcialmente confinados con ladrillo macizo doble y bloque de cemento, (sin viga de cimentación). No concuerda con el ladrillo del contrato.
- ii. La cubierta es en fibro cemento (eternit) y zinc. El recinto de guardia de hoy (antes denominado puesto de comando) tiene cubierta la mayor parte fibro cemento y una parte zinc, principalmente en aleros, no concuerda con la teja termoacústica del contrato.

- iii. Los pisos son en color mineral y cemento líquido pulido, están en mal estado. El recinto de guardia tiene un baño (sin sanitario); el alojamiento tiene un baño con sanitario, lavamanos y ducha. No concuerda con pisos del contrato, menos en las instalaciones hidrosanitarias.

Foto 3. Recinto de guardia y alojamiento, con piso primario y teja en fibro cemento.

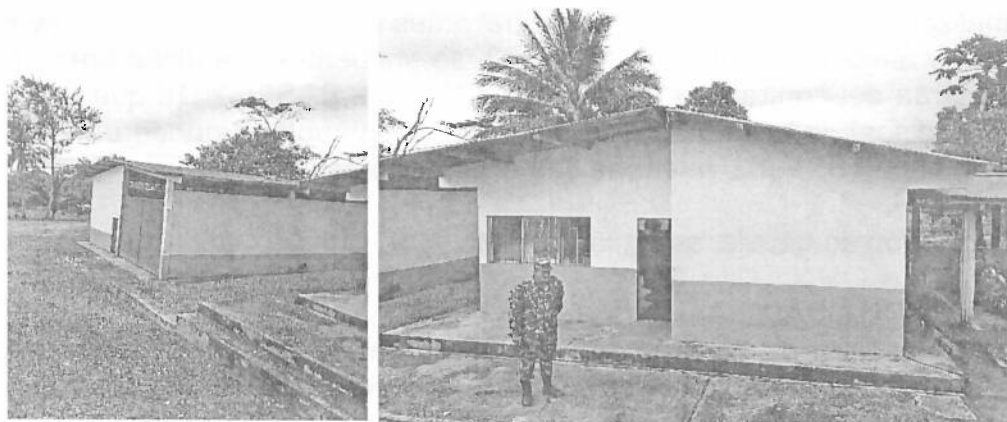
Foto 4. De izquierda a derecha: Bodega y economato, con piso primario y teja en zinc.

- vii. La cubierta del economato está en cubierta de zinc a dos aguas.

- x. Bloque cubierto con zinc, a dos aguas, piso primario en cemento, vigas en madera.

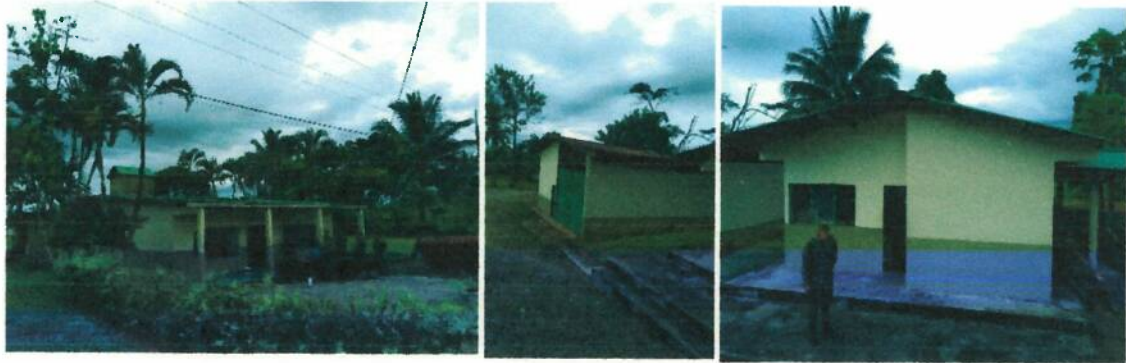
MOSAICO 1: De izq. a Der: Casas convencionales donde antes funcionaba el puesto de comando del Batallón Especial Energético Vial, con cubierta en fibro cemento y zinc. Bodega con cubierta de zinc. Economato con cubierta de zinc.

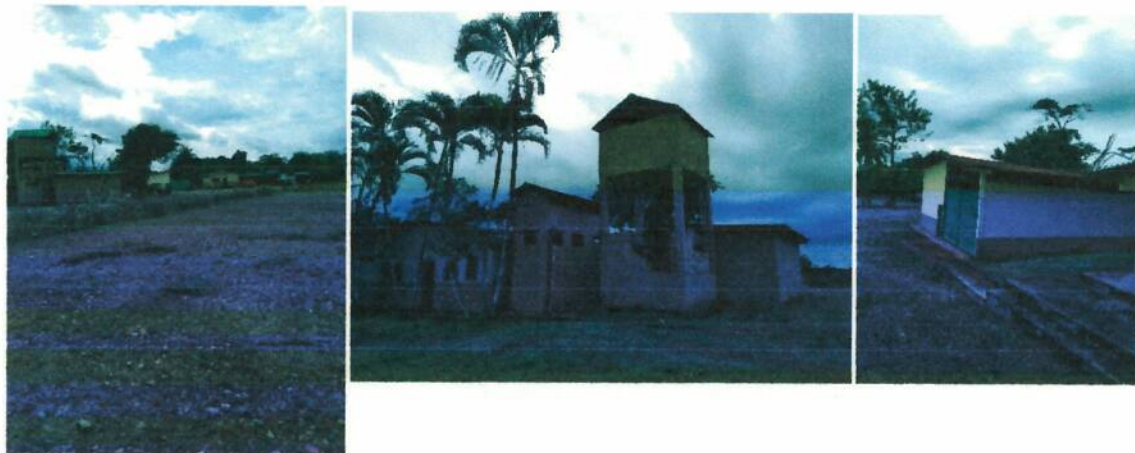
MOSAICO 2: De izq. a Der: Vista panorámica de las Casas convencionales (Recinto de guardia, bodega y economato); parte posterior del recinto de guardia; Vista panorámica de la bodega.

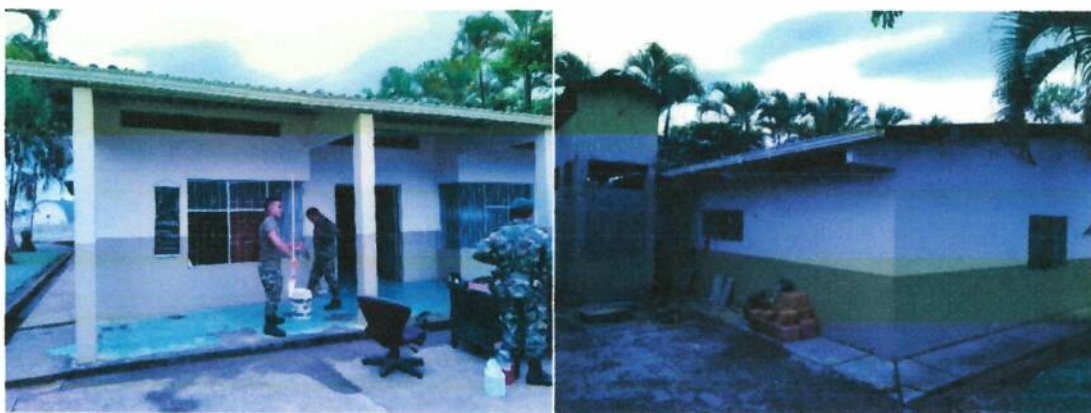
MOSAICO 3: De izq. a Der: Entrada a recinto de guardia; vista posterior del recinto de guardia.

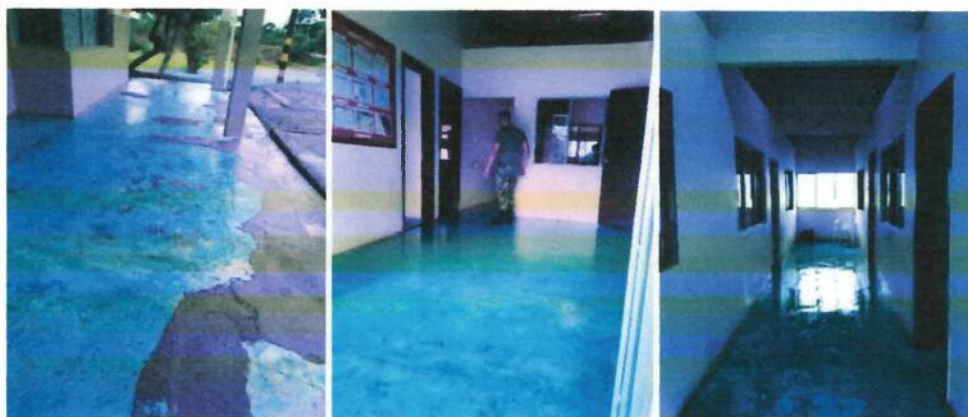
| ITEM | COMPONENTE | UNID | CANTID | Descripción de la revisión en campo |
|---|---|---|---|---|
| 3.1 | Mantenimiento y nivelado de pisos listos para instalar cerámica | m2 | 254 | Inexistente. Los pisos actuales son en mortero y una parte de ellos se encuentra en mal estado |

MOSAICO 4: De izq. a Der: Estado actual del piso primario a la entrada al recinto de guardia; estado actual del piso interno primario, en color mineral azul, sin guarda escobas.

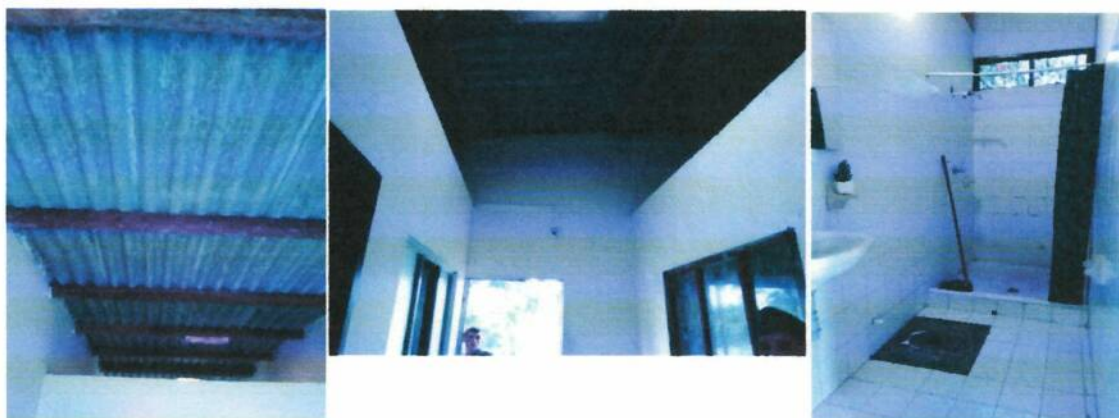
MOSAICO 5: De izq. a Der: Vista interna de la cubierta del recinto de guardia, con vigas de madera; Baño interior del recinto de guardia, sin sanitario.

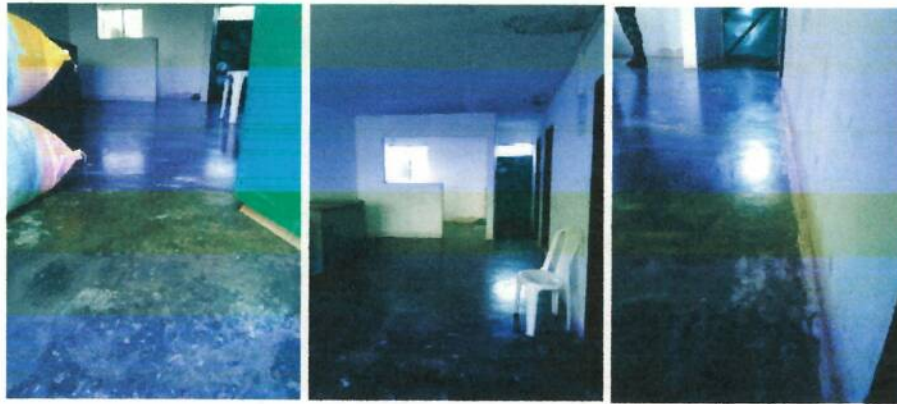
**MOSAICO 6:** De izq. a Der: Vista interna del piso primario en el economato; Vista interna estado piso interior del economato; piso sin guarda escoba en el economato.

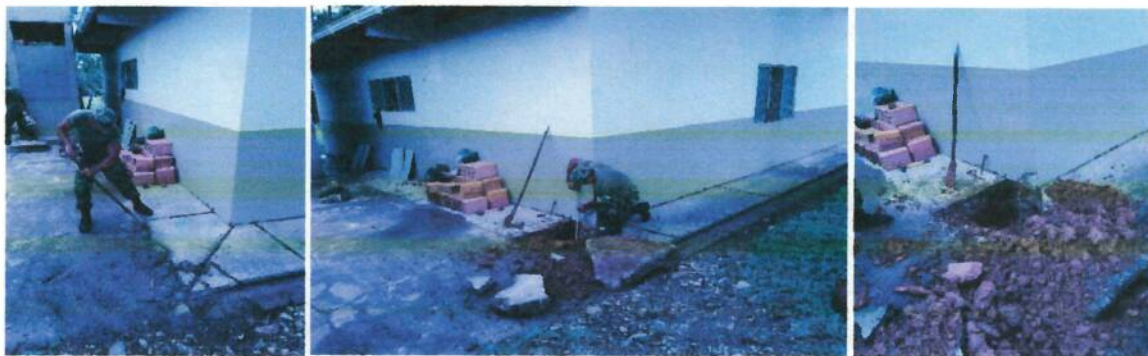
- v. No existen pisos en porcelanato en estas construcciones
- vi. Se procedió a hacer excavación lateral en donde hoy funciona el puesto de guardia y se encontró que no hay zapatas de concreto, no tiene viga de cimentación, tiene columna de concreto de 16 cm de ancho. Se encontró un cimiento en concreto ciclópeo (piedra y concreto) de 32 cm de alto; se dejó registro fotográfico. No concuerda con el ítem de estructuras en concreto del contrato en mención.

| ITEM | COMPONENTE | UNID | CANTID | Descripción de la revisión en campo |
|---|---|---|---|---|
| 2.5 | Mantenimiento y reparación de viga de cimentación en concreto 3000 psi (25x25x11 cm) | m3 | 48 | Inexistente. Se procedió a realizar una excavación lateral y se comprobó que la estructura no tiene viga de cimentación |

**MOSAICO 7:** De izq. a Der: Esquina posterior del recinto de guardia seleccionada para excavación; excavación para buscar la cimentación y medición; excavación en el recinto de guardia.

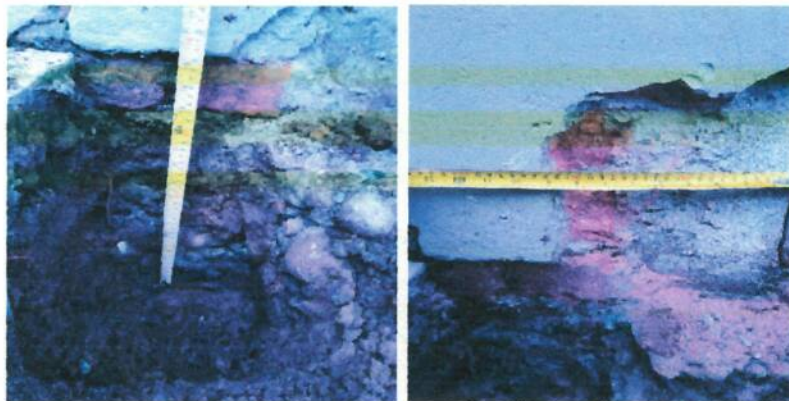
| ITEM | COMPONENTE | UNID | CANTID | Descripción de la revisión en campo |
|---|---|---|---|---|
| 2.2 | Mantenimiento y reparación de zapatas en concreto de 3000 psi (25x25x90 cm) | m3 | 61 | Inexistente. Se realizó excavación sobre una esquina del recinto de guardia (antes puesto de comando) y se verificó que la construcción no tiene cimientos en concreto. |

**MOSAICO 8:** De izq. a Der: Medición del cimiento en una esquina del recinto de guardia (30 cm alto); Ancho de columna (15 cm).

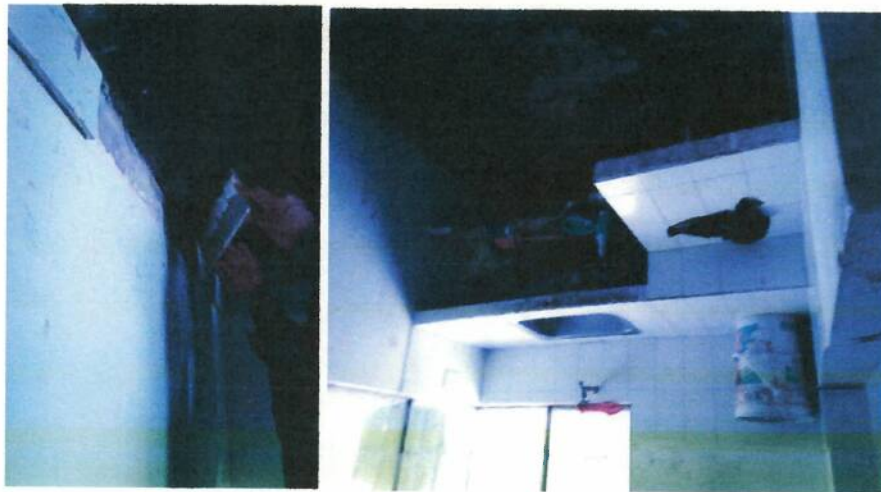
MOSAICO 9: De izq. a Der: Estado actual cocina en economato -mesón de cocina existente con azulejo blanco 10x10 cm (ya discontinuado), se observa el piso primario en cemento en mal estado; guarda escobas de retal cerámica desprendido en economato.
