EXPERTICIO TÉCNICO MECÁNICO COMPLEMENTARIO DEL DICTAMEN 1352

En Espinal Tolima, siendo las 16:00 horas del día 27 de diciembre de 2022, a solicitud del propietario del vehículo, se requiere realizar las siguientes aclaraciones del vehículo, clase **BUSETA**, de placa **WPT 203**, involucrado en Accidente de Tránsito.

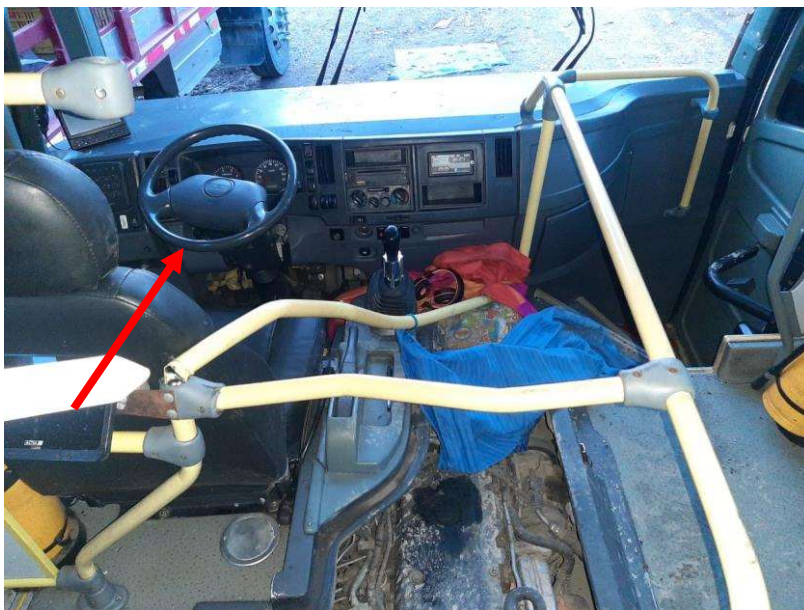
SUSPENSIÓN DELANTERA, De acuerdo con la inspección ocular realizada, no presenta ningún tipo de rotura, doblamiento o desplazamiento de su posición habitual, por tal motivo se aprecia en **BUEN ESTADO**, aclarando que no se logró verificar su buen funcionamiento, debido a que la batería se encuentra descargada y el vehículo no dio encendido.

SUSPENSIÓN TRASERA; De acuerdo con la inspección ocular realizada tanto la suspensión izquierda y derecha, no presentan ningún tipo de rotura, doblamiento o desplazamiento de su posición habitual, por tal motivo se aprecia en **BUEN ESTADO**, aclarando que no se logró verificar su buen funcionamiento, debido a que la batería se encuentra descargada y el vehículo no dio encendido.

SISTEMA DE DIRECCIÓN, De acuerdo con la inspección ocular realizada tanto del timón como la barra de dirección, no presenta ningún tipo de rotura, doblamiento o desplazamiento de su posición habitual, por tal motivo se aprecia en **BUEN ESTADO**, aclarando que no se logró verificar su buen funcionamiento, debido a que la batería se encuentra descargada y el vehículo no dio encendido.

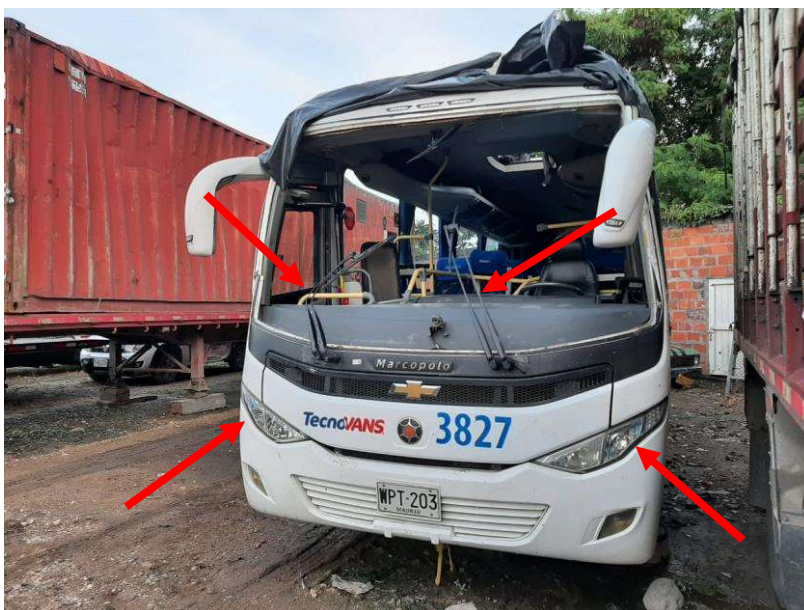
SISTEMA ELÉCTRICO, luces frontales, luces de media, alta, direccionales, de advertencia, plumillas y pito. De acuerdo con la inspección ocular realizada, todas las unidades de luz presentan las carcasas externas e internas en buen estado, con sus respectivos bombillos, no se aprecia ningún tipo de rotura; sus plumillas se aprecian en su respectivo lugar, y la carcasa central del timón que acciona el sistema sonoro o pito, se aprecian en BUEN ESTADO, aclarando que no se logró verificar su buen funcionamiento, debido a que la batería se encuentra descargada y el vehículo no dio encendido.

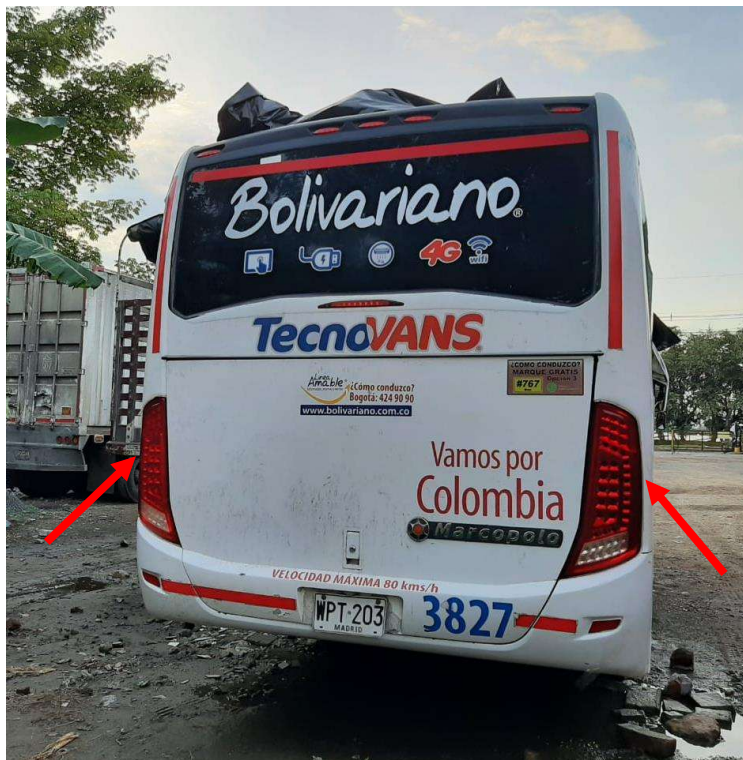
LUCES TRASERAS las direccionales, luz de reversa, luz de stop; De acuerdo con la inspección ocular realizada, todas las unidades de luz presentan las carcassas externas e internas en buen estado, con sus respectivos bombillos, no se aprecia ningún tipo de rotura, por tal motivo se aprecian en **BUEN ESTADO**, aclarando que no se logró verificar su buen funcionamiento, debido a que la batería se encuentra descargada y el vehículo no dio encendido.

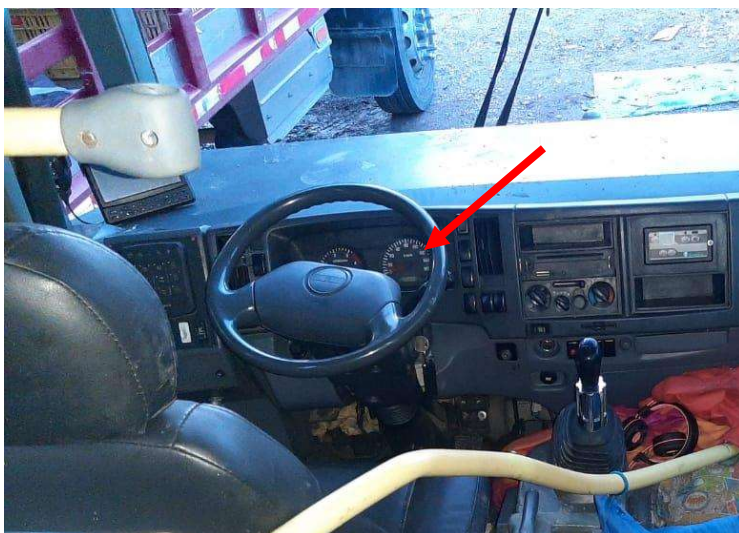
PANEL DE INSTRUMENTOS EN NORMAL ESTADO, velocímetro, tacómetro, gasómetro mecánico, medidor de temperatura, testigo de freno de parada, testigo de direccionales y luces de advertencia, testigo de luz de alta. De acuerdo con la inspección ocular realizada, la carcasa externa e interna de todo el sistema instrumental, no presenta ningún tipo de rotura o desplazamiento de su posición habitual, por tal motivo se aprecia en **BUEN ESTADO**, aclarando que no se logró verificar su buen funcionamiento, debido a que la batería se encuentra descargada y el vehículo no dio encendido.

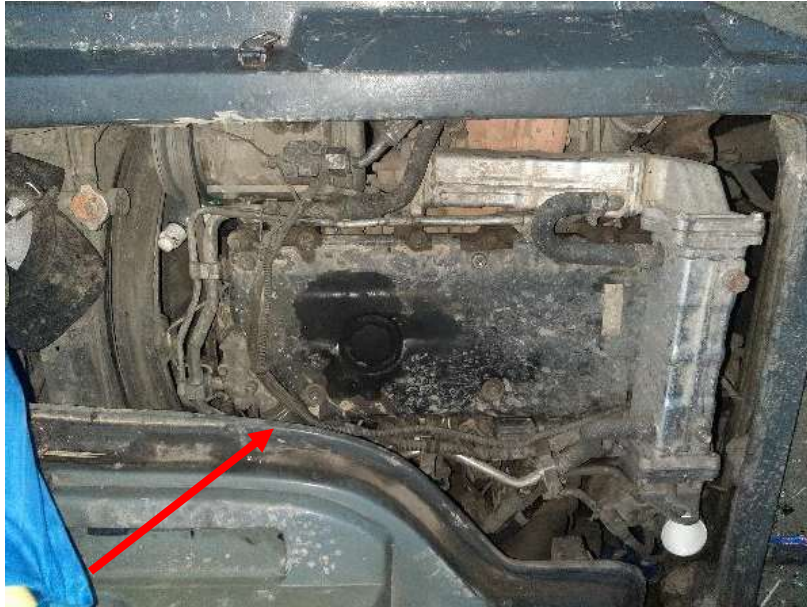
ENCENDIDO Y FUNCIONAMIENTO DEL MOTOR: De acuerdo con la inspección ocular realizada, el bloque del motor se aprecia bien alojado en su posición habitual, aclarando que no se logró verificar su buen funcionamiento, debido a que la batería se encuentra descargada y el vehículo no dio encendido. Su tipo de combustible Diésel.
