INFORME POLICIAL DE ACCIDENTE DE TRÁNSITO

No. A000237691

CÓDIGO DE RUTA **AVENIDA BOYACA # 3A-04**
VÍA Y KILOMETRO O SITIO, DIRECCIÓN Y CIUDAD

FECHA Y HORA DE OCURRENCIA **12/09/2015 12:10**
FECHA Y HORA DE LEVANTAMIENTO **12/09/2015 18:00**

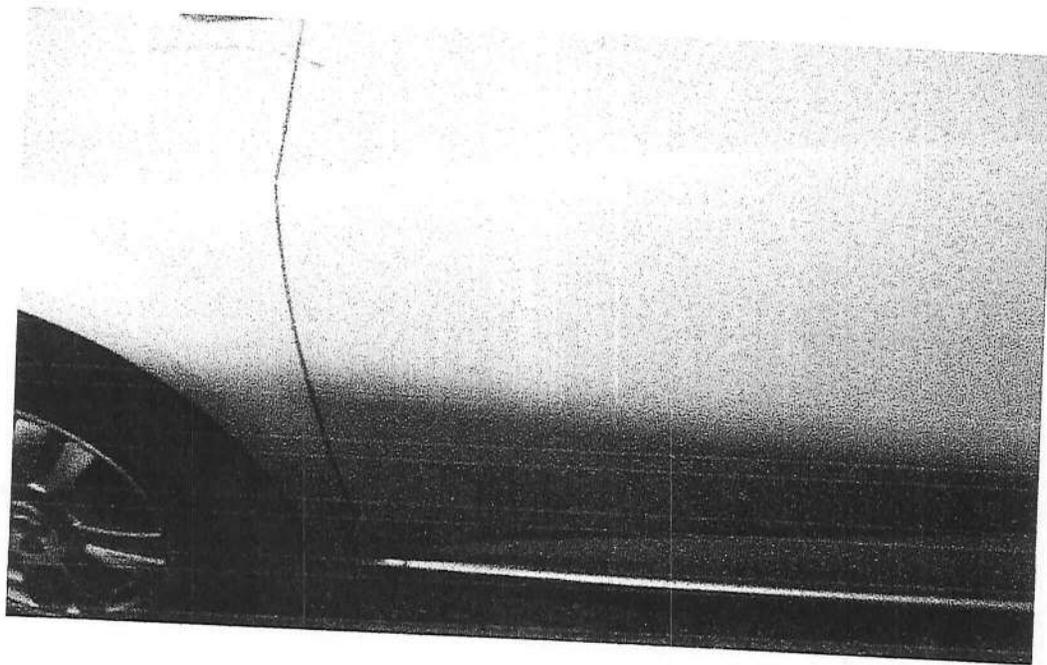
IMAGEN 4 (0006) DONDE SE OBSERVA ROCES LONGITUDINALES CON ADHERENCIAS EN LA PUERTA DELANTERA IZQUIERDA. (Cámara NIKON D5100, Objetivo 18-55mm f/3.5-5.6 G VR)

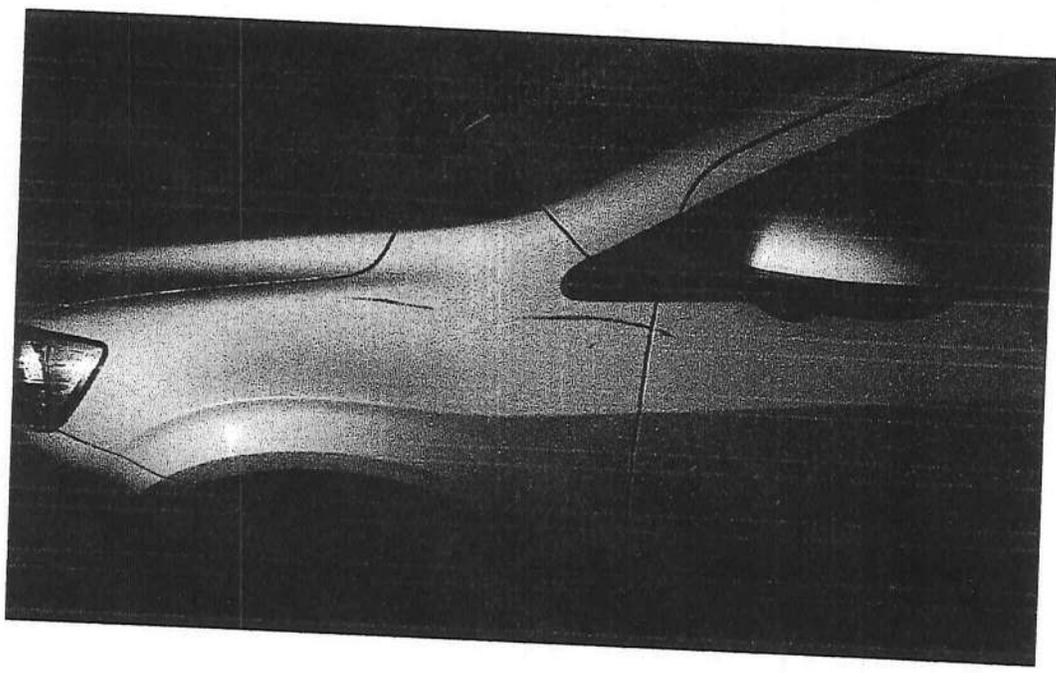
IMAGEN 5 (0008) DONDE SE OBSERVA ROCES LONGITUDINALES CON ADHERENCIAS EN EL LATERAL IZQUIERDO DEL RODANTE PARTE ANTERIOR (Cámara NIKON D5100, Objetivo 18-55mm f/3.5-5.6 G VR)

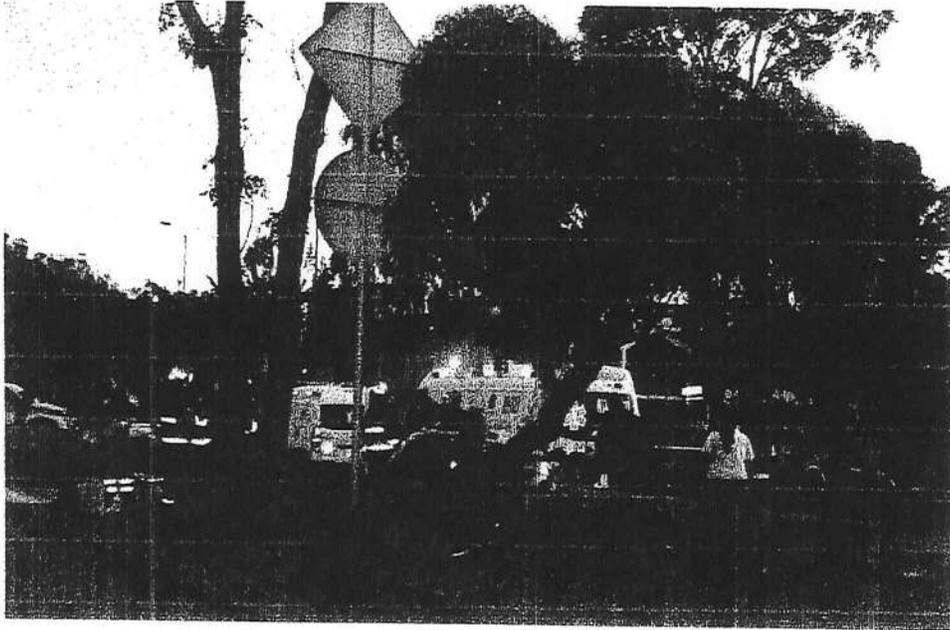
IMAGEN 03: PLANO MEDIO SOBRE EL LUGAR DE LOS HECHOS SE OBSERVA EL AREA CONTAMINADA POR LA PRESENCIA DE BOMBEROS JUNTO AL VEHICULO EL CUAL RESULTA SOBRE EL SEPARADOR CENTRAL DE LA AVENIDA BOYACA

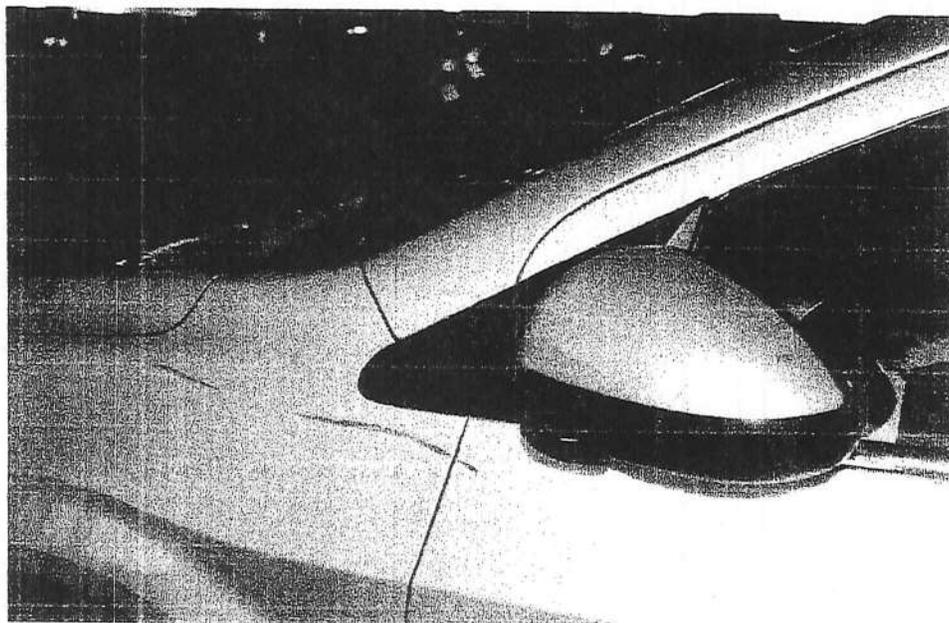
IMAGEN 12: PRIMER PLANO COMO EVIDENCIA N 3 SE HALLO Y SE FIJO UN VEHICULO TIPO AUTOMOVIL DE PLACA HJY 222 MARCA CHEVROLET SONIC SOBRE EL CARRIL DERECHO DE LA AVENIDA BOYACA SENTIDO SUR A NORTE LA CUAL SE HALLO EN EL COSTADO IZQUIERDO EN EL GUARDABARRO Y PUERTA UN RAYON DE PINTURA DE COLOR NEGRO

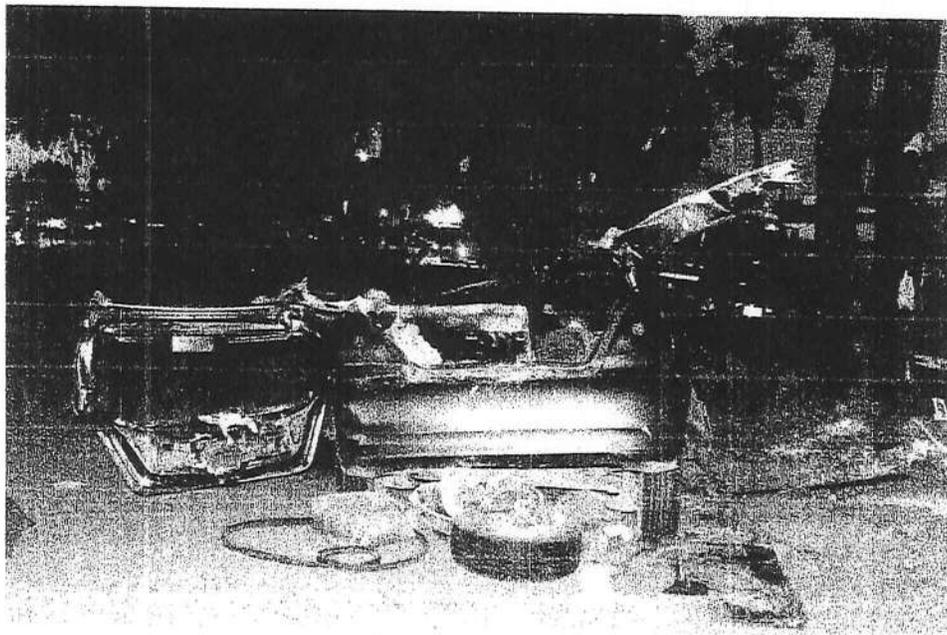
IMAGE N 24 PLANO MEDIO EVIDENCIA N 10 VEHICULO TIPO AUTOMOVIL MARCA CHEVROLET AVEO DE COLOR AZUL EL CUAL SE HALLO SOBRE EL SEPARADOR CENTRAL DE L AVENIDA BOYACA EL CUAL SE OBSERVA DESTRUIDO POR ESTRICACION DE LOS BOMBEROS DONDE S EFIJA EN SU PARTE POSTERIOR ESTE VEHICULO SE OBSERVA SENTIDO SUR A NORTE

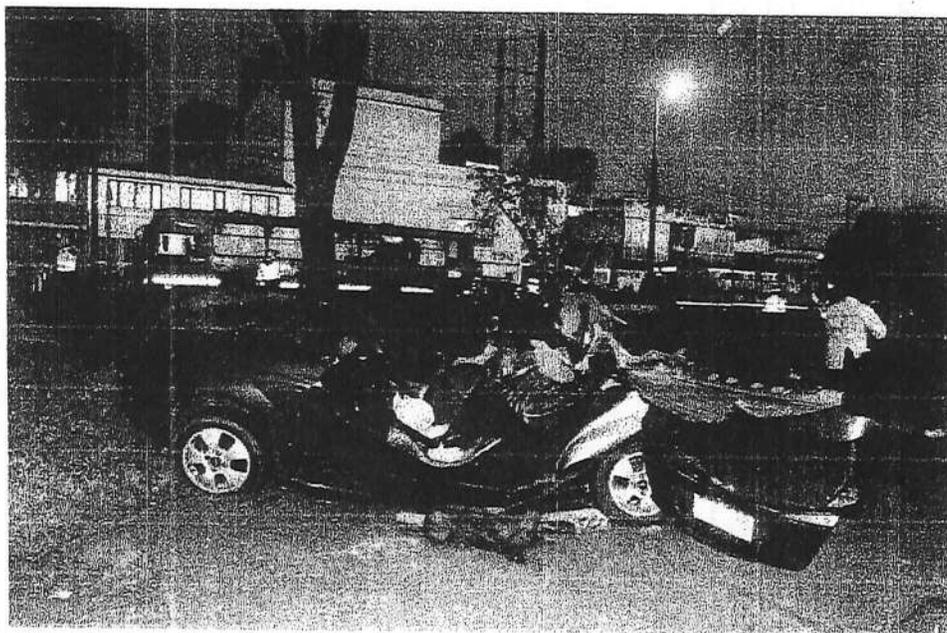
IMAGEN N 25 PLANO MEDIO EVIDENCIA N 10 VEHICULO TIPO AUTOMOVIL MARCA CHEVROLET AVEO DE COLOR AZUL EL CUAL SE HALLO SOBRE EL SEPARADOR CENTRAL DE L AVENIDA BOYACA EL CUAL SE OBSERVA DESTRUIDO POR ESTRICACION DE LOS BOMBEROS DONDE SE FIJA EN SU COSTADO IZQUIERDO

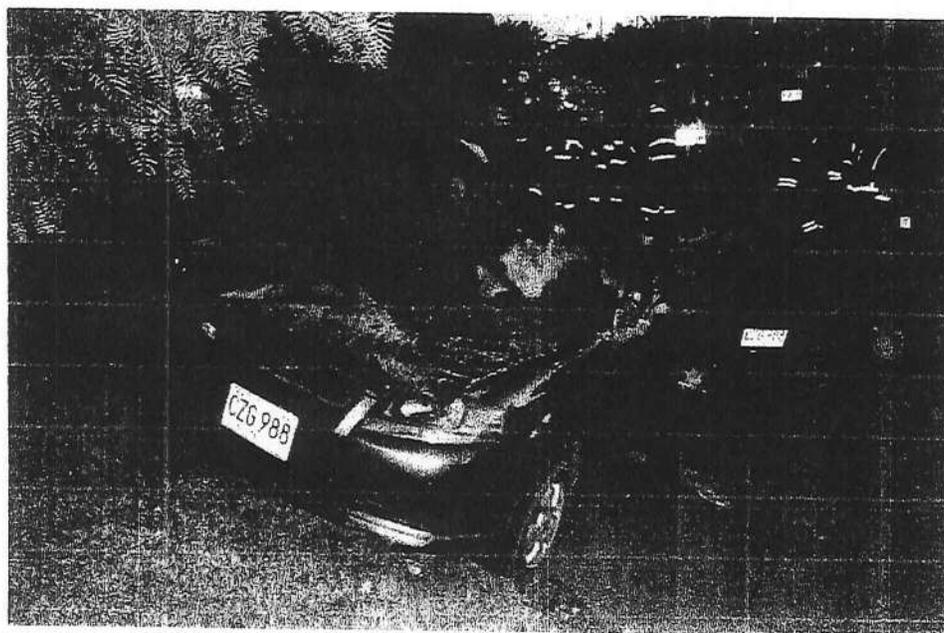
IMAGE N 26 PLANO MEDIO EVIDENCIA N 10 VEHICULO TIPO AUTOMOVIL MARCA CHEVROLET AVEO DE COLOR AZUL EL CUAL SE HALLO SOBRE EL SEPARADOR CENTRAL DE L AVENIDA BOYACA EL CUAL SE OBSERVA DESTRUIDO POR ESTRICACION DE LOS BOMBEROS DONDE SE FIJA EN SU PARTE ANTERIOR DE PLACA CZG988

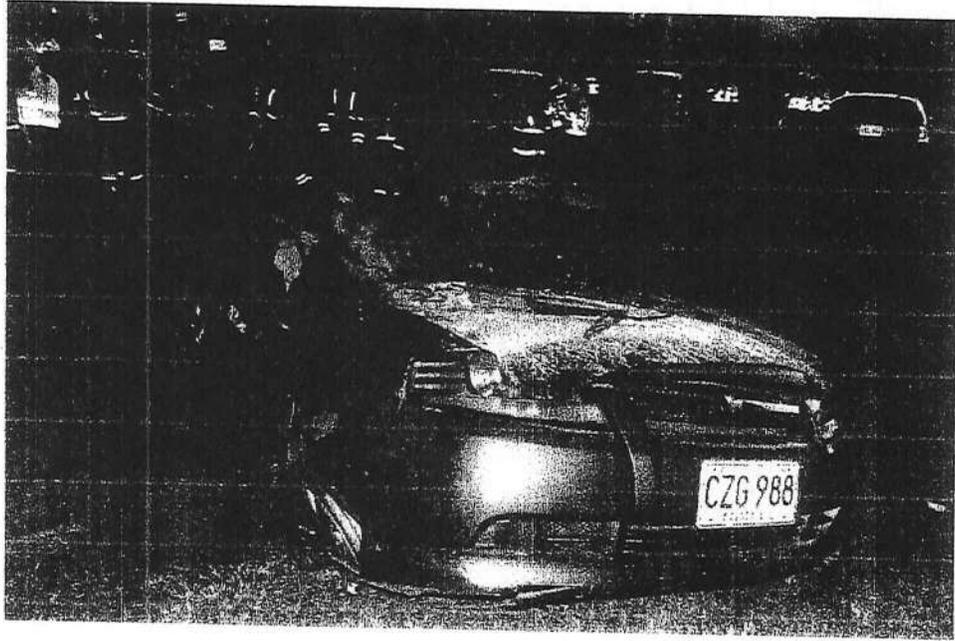
IMAGE N 27 PRIMER PLANO EVIDENCIA N 10 VEHICULO TIPO AUTOMOVIL MARCA CHEVROLET AVEO DE COLOR AZUL EL CUAL SE HALLO SOBRE EL SEPARADOR CENTRAL DE L AVENIDA BOYACA EL CUAL SE OBSERVA DESTRUIDO POR ESTRICACION DE LOS BOMBEROS DONDE SE FIJA EN SU PARTE ANTERIOR
