INFORME TÉCNICO DE RECONSTRUCCIÓN DE ACCIDENTES DE TRÁNSITO

CASO NO. 4853

PLACAS: HJY222

SINIESTRO NO. 39219665

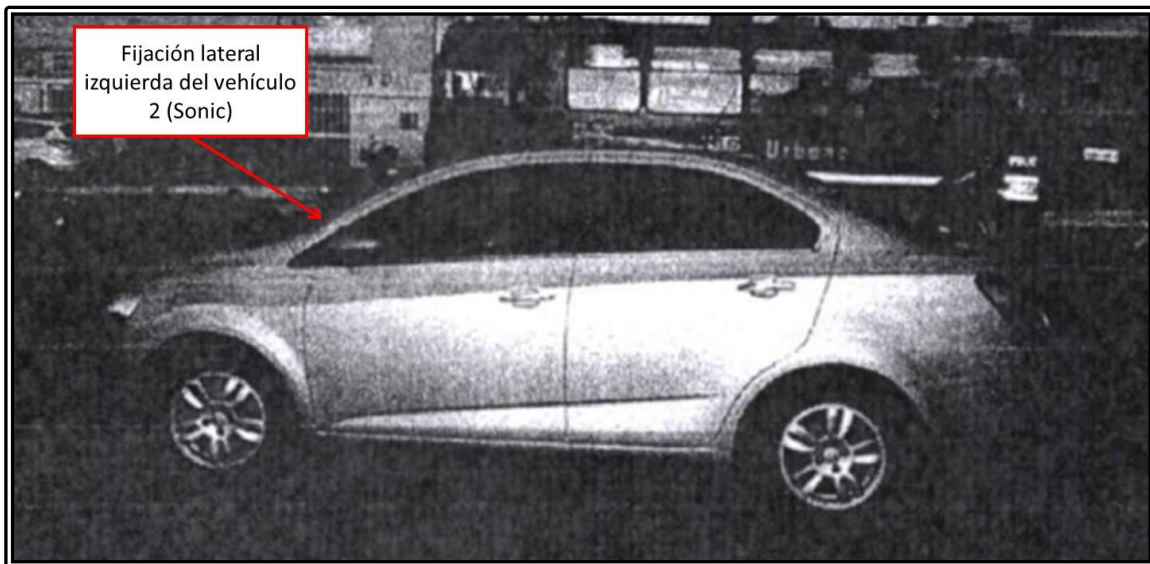
Imagen 3.4 Daños en el Vehículo 1 (Sonic)

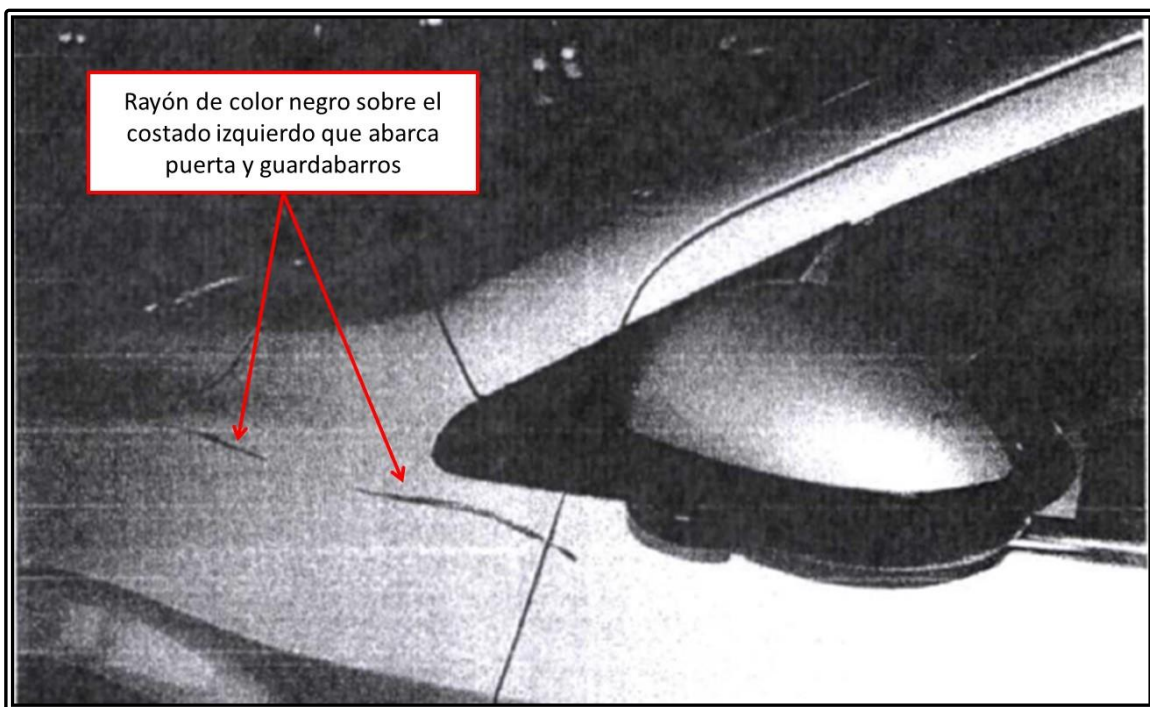
Imagen 3.5 Daños en el Vehículo 1 (Sonic)

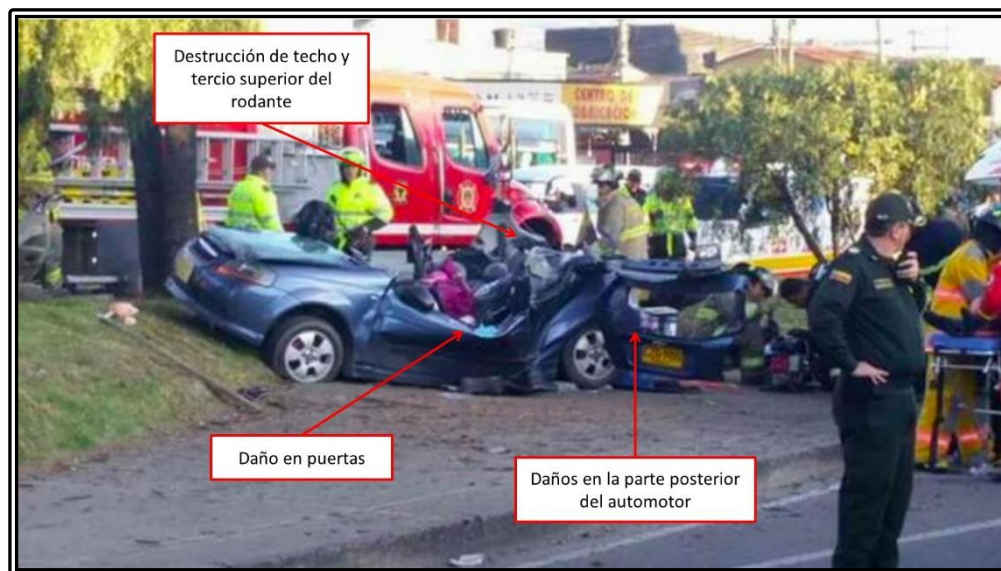
Dentro de la información recopilada por parte de Cesvi Colombia S.A. se obtuvieron imágenes del día de los hechos en los cuales se evidencia en posición final el vehículo 2 (Aveo) en el cual se señalan los siguientes daños:

Imagen 3.9 Daños Vehículo 2 (Aveo).

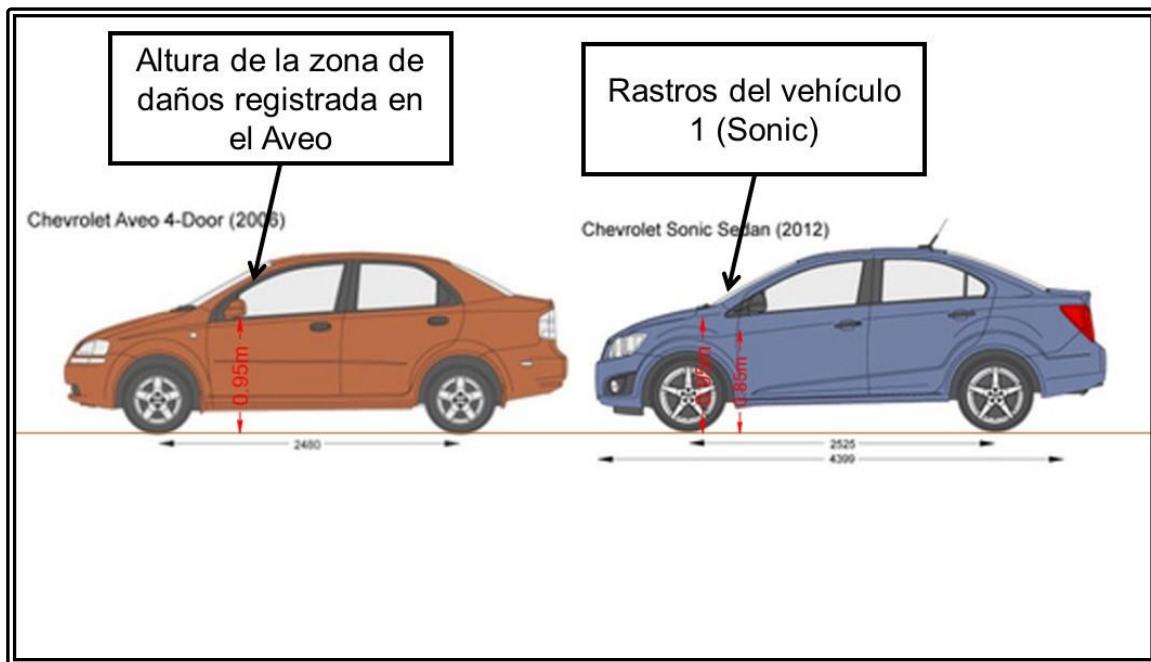
Imagen 3.10 Comparación en alturas de daños

Considerando los rastros en el vehículo 1 (Sonic) y cotejándolos con las formas de tránsito de los rodados, se evalúa con que elemento del vehículo 2 (Aveo) se generan los daños en la estructura del vehículo Chevrolet Sonic de lo cual se establece que:

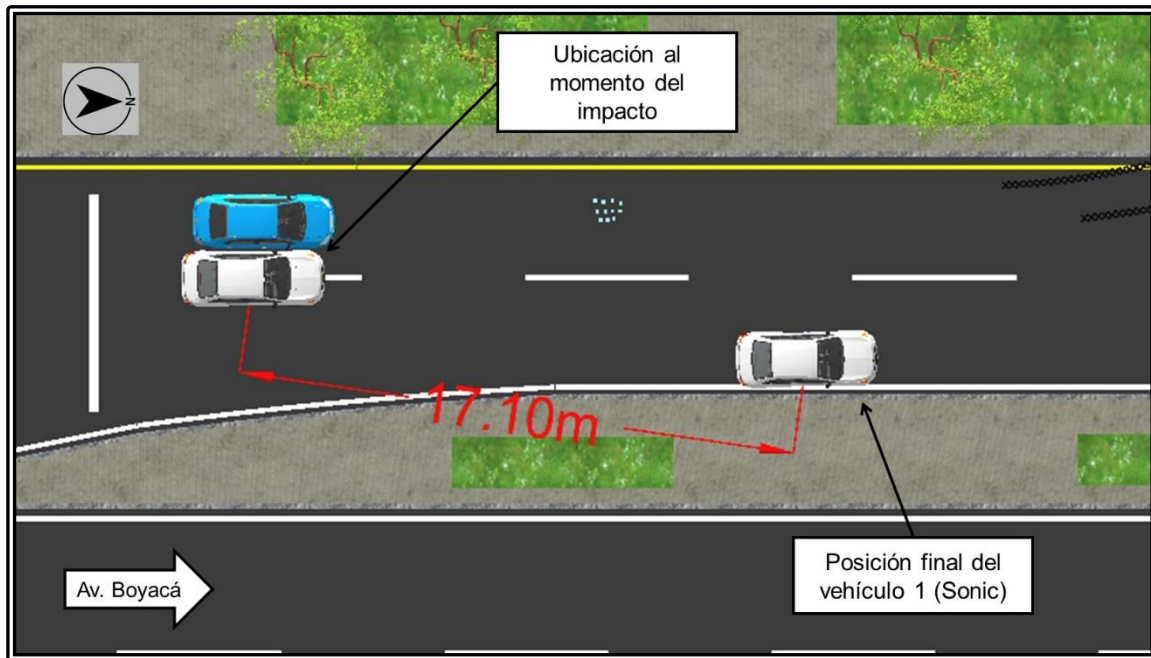
Imagen 4.12 Velocidad del vehículo 1 (Sonic)

Considerando la distancia recorrida desde la zona en la que se presenta el impacto hasta la posición final, en la cual el vehículo 1 (Sonic) se desplaza 17.1 m, en los cuales no se denota huellas de frenado de emergencia y considerando que la vía no señala ningún tipo de inclinación se calcula la velocidad de circulación del rodante, según la ecuación:

Con base en los argumentos previamente expuestos, se delimita la mínima velocidad del vehículo 1 (Sonic) durante el proceso de detención era entre 26 km/h a 37 km/h.

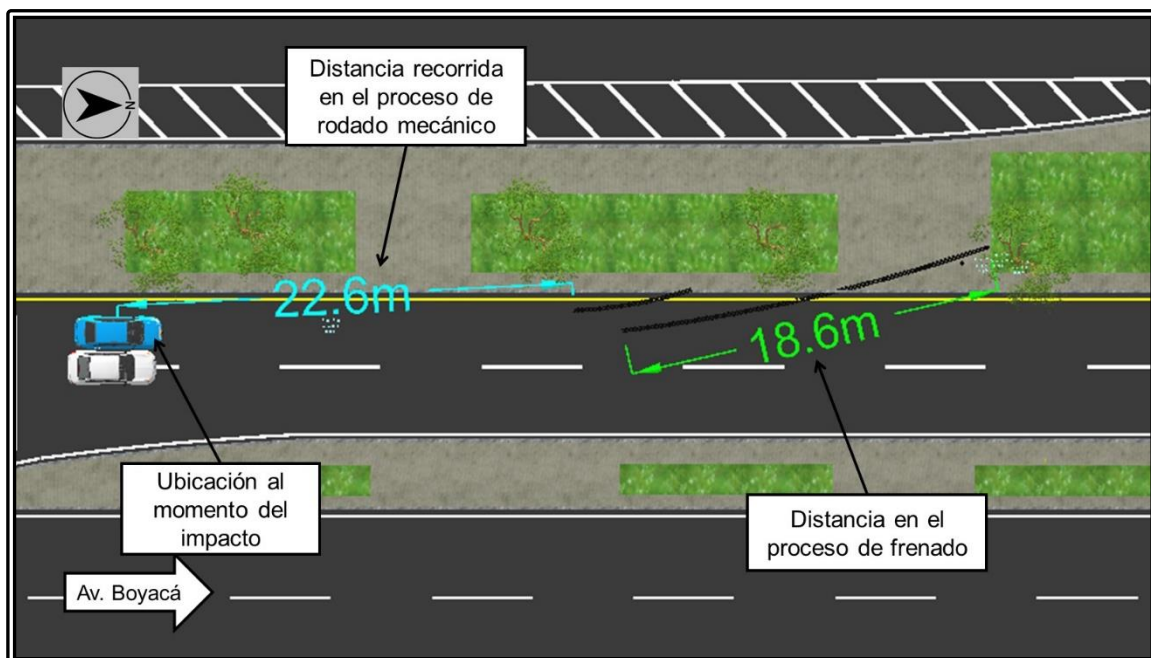
Imagen 4.13 Velocidad del vehículo 2 (Aveo)

Atendiendo a la dinámica post impacto del vehículo 2 (Aveo) en la cual desde el punto de impacto hasta el inicio de la huella de frenado el automotor recorre una distancia de 22.6 metros y según las acotaciones de la autoridad el automotor recorre una distancia de 18.6 metros en una secuencia de frenado y atendiendo a

Con base en los argumentos previamente expuestos, se delimita la mínima velocidad del vehículo 2 (Aveo) durante el proceso de detención era entre 59 km/h a 68 km/h.

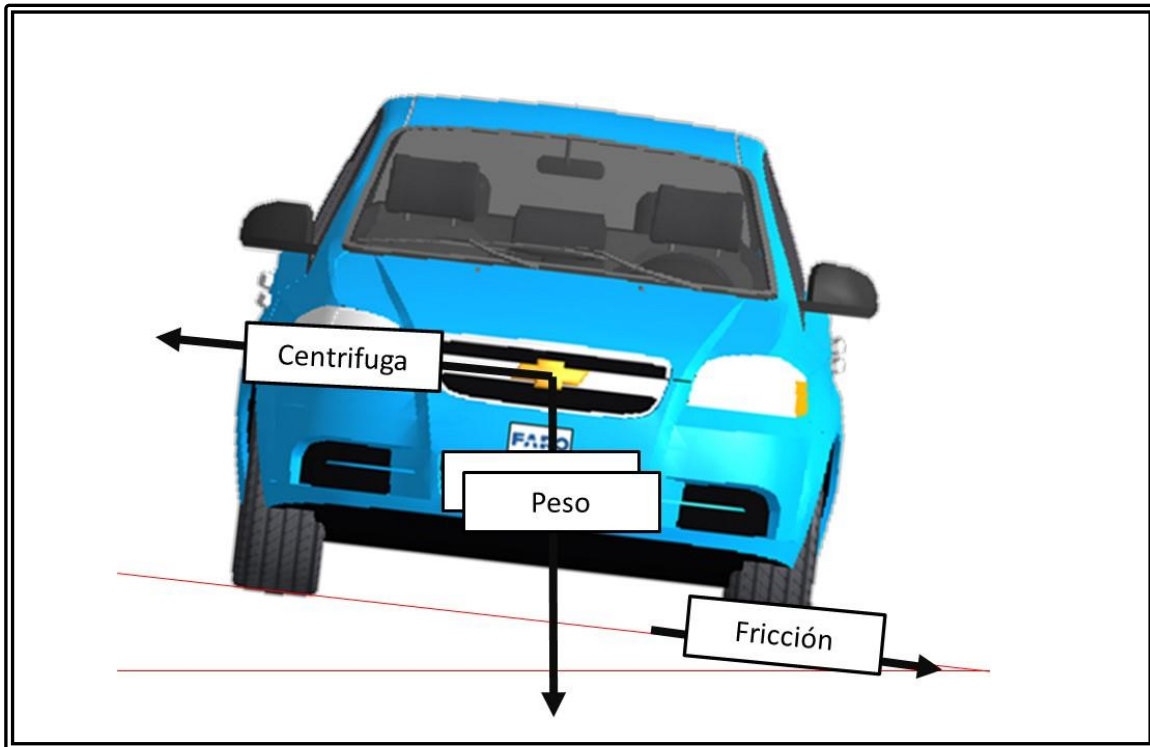
Imagen 4.14 Diagrama de fuerzas para vuelco

Adicionalmente para comprobar la velocidad de circulación y toda vez que el vehículo 2 (Aveo) desarrolla un proceso de volcamiento sobre el costado izquierdo, dado que no se puede cuantificar la energía disipada en el proceso de choque con el árbol e indicando que el vehículo describe una huella de trayectoria de 29 m, se determina la mínima velocidad de tránsito de acuerdo con la huella de trayectoria que describe según las acotaciones de la autoridad de lo cual se indica que:

Con base en los argumentos previamente expuestos, se delimita que para que se efectúe la maniobra de vuelco el rodante debía transitar a una velocidad superior a los 61 km/h.

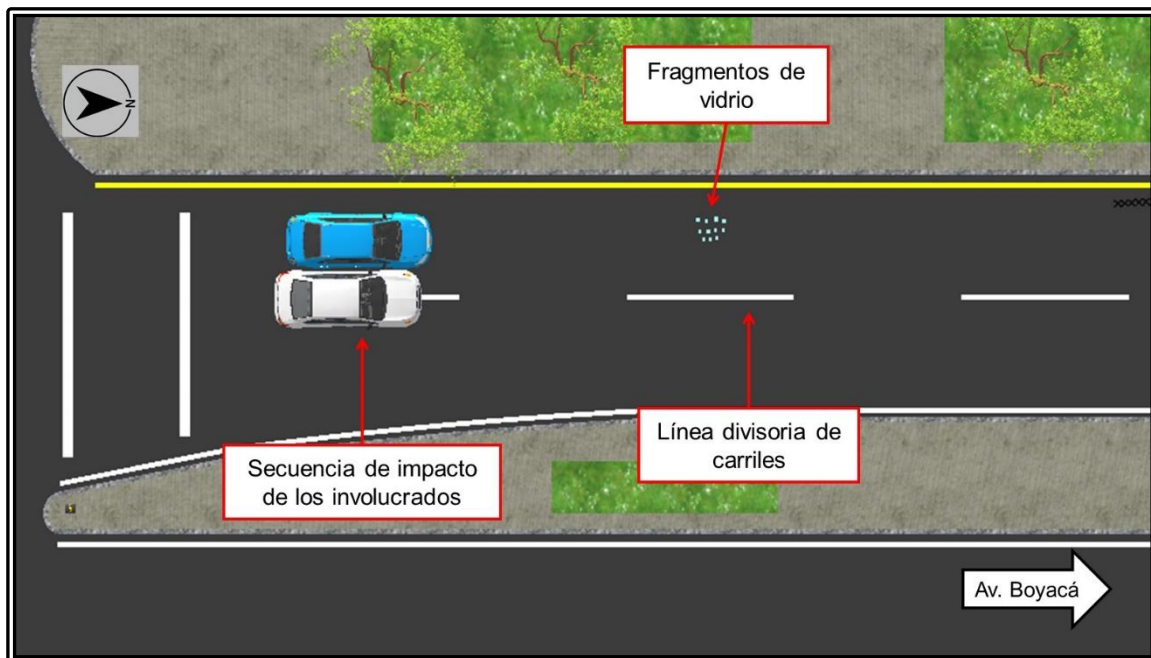
Imagen 4.18 Análisis de maniobras del vehículo 1 (Sonic)

Con base en las acotaciones de la autoridad y la zona de rastros se establece que el Chevrolet Sonic no ocupaba de manera eficiente el carril izquierdo de la calzada; durante la fase pre impacto el análisis señala que el rodado Sonic estaba ocupando el cetro de la calzada.[§]

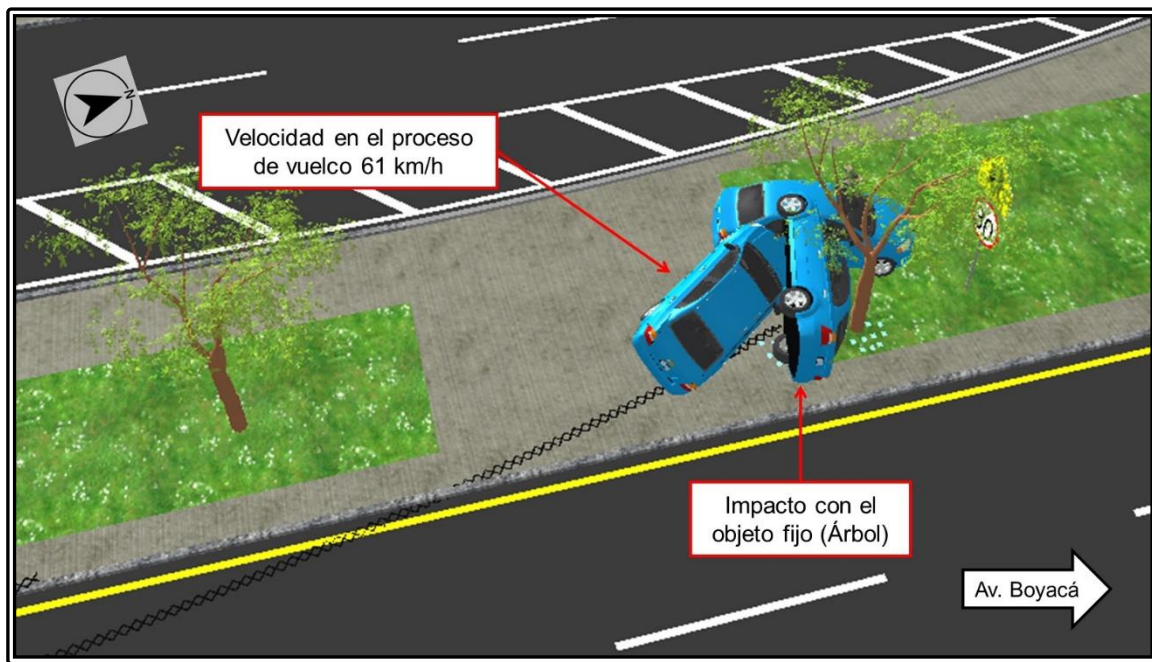
Imagen 4.19 Análisis de maniobras del vehículo 2 (Aveo)

Considerando la zona en la que se presenta el accidente y la forma de tránsito entre involucrados, se establece que el Aveo circulaba sobre el carril izquierdo de la Avenida Boyacá. El análisis de velocidad establece que el rodante rebasaba al vehículo contrario superando el límite de velocidad para la zona del accidente.**

De otro lado, el análisis de energías y velocidad señaló que el vuelco del vehículo 2 (Aveo) se genera por una sucesión de maniobras de giro y contragiro y posterior impacto con el sardinel durante su tránsito.

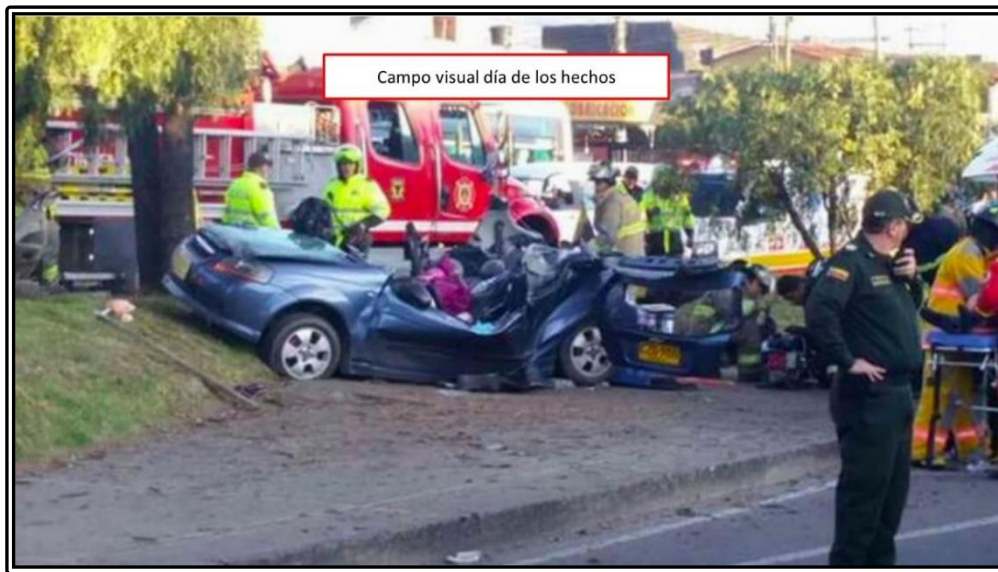
Imagen 4.23 Condiciones de visual día del accidente

A partir del análisis se establece que el conductor del vehículo 2 (Aveo) tenía en su visual directa al vehículo 1 (Sonic) y el conductor del vehículo 1 (Sonic) dependería de su espejo retrovisor para avistar al contrario y que las condiciones de la escena permitían el tránsito normal de los involucrados dentro de su respectivo carril.
