INSPECCIÓN TÉCNICA A CADÁVER Y AL LUGAR DE LOS HECHOS

1	1	0	0	1	6	0	0	0	0	2	8	2	0	1	5	0	2	5	7	3
Dpto.		Municipio			Entidad		Unidad Receptora					Año		Consecutivo

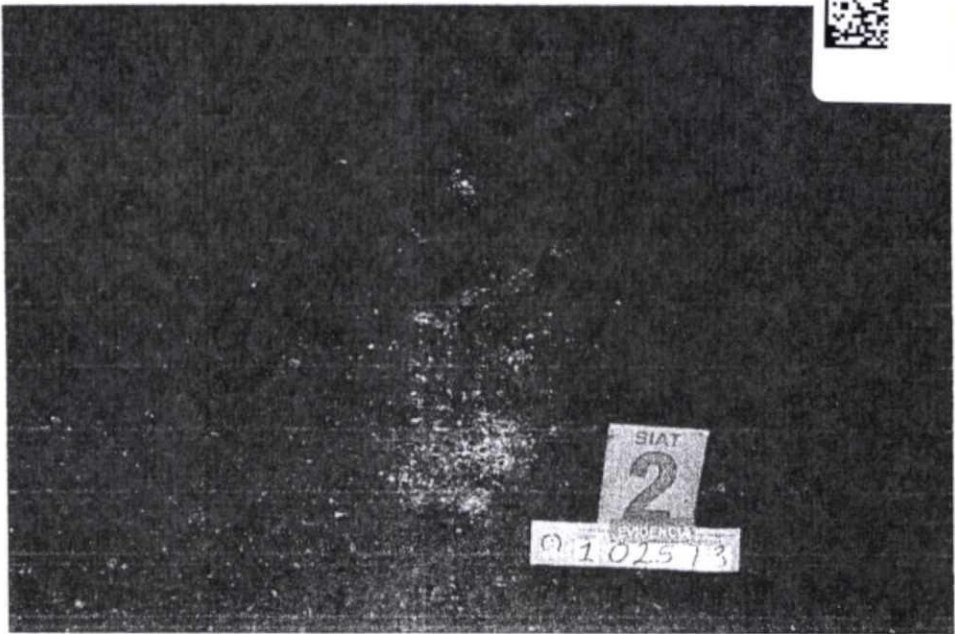
IMAGEN 07:PRIMER PLANO SE PROCEDE A LA NUMERACION DE LAS EVIDENCIAS Y ELEMENTOS MATERIALES Y EVIDENCIAS ENCONTRADAS EN EL LUGAR DE LOS HECHOS LA CUAL SE FIJO COMO EVIDENCIA N 2 FRAGMENTOS DE VIDRIO SOBRE EL CARRIL IZQUIERDO DE LA AVENIDA BOYACA SENTIDO SUR A NORTE

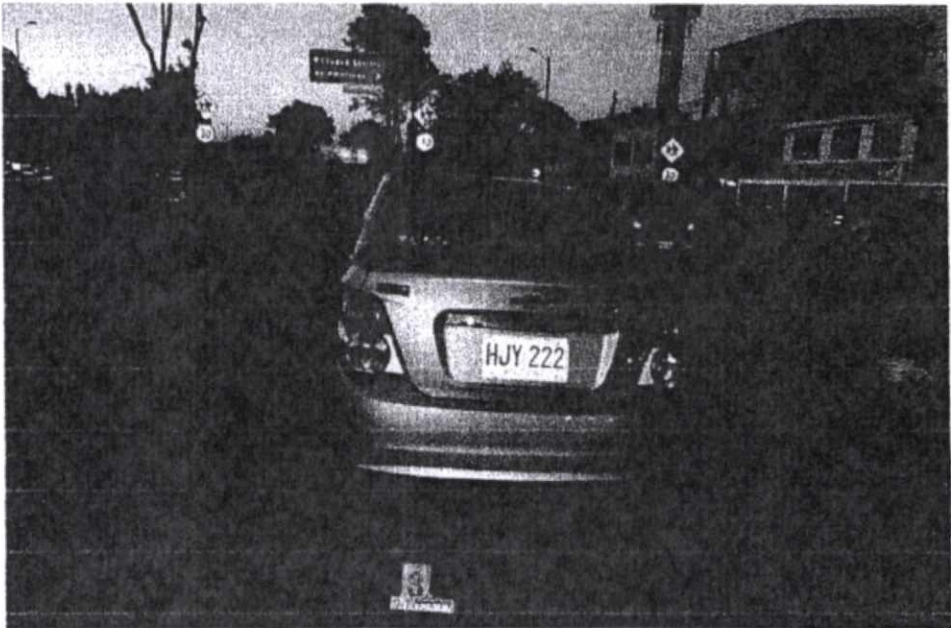
IMAGEN 08: PLANO MEDIO COMO EVIDENCIA N 3 SE HALLO Y SE FIJO UN VEHICULO TIPO AUTOMOVIL DE PLACA HJY 222 MARCA CHEVROLET SONIC SOBRE EL CARRIL DERECHO DE LA AVENIDA BOYACA SENTIDO SUR A NORTE EL CUAL SE FIJA EN SU PARTE POSTERIOR

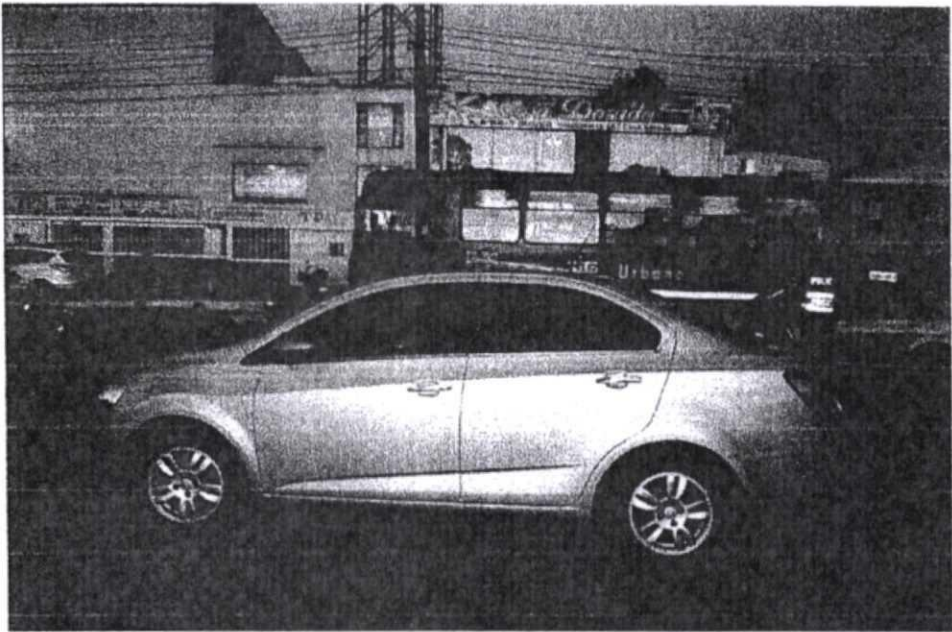
IMAGEN 09: PLANO MEDIO: COMO EVIDENCIA N 3 SE HALLO Y SE FIJO UN VEHICULO TIPO AUTOMOVIL DE PLACA HJY 222 MARCA CHEVROLET SONIC SOBRE EL CARRIL DERECHO DE LA AVENIDA BOYACA SENTIDO SUR A NORTE EL CUAL SE FIJA EN SU COSTADO IZQUIERDO

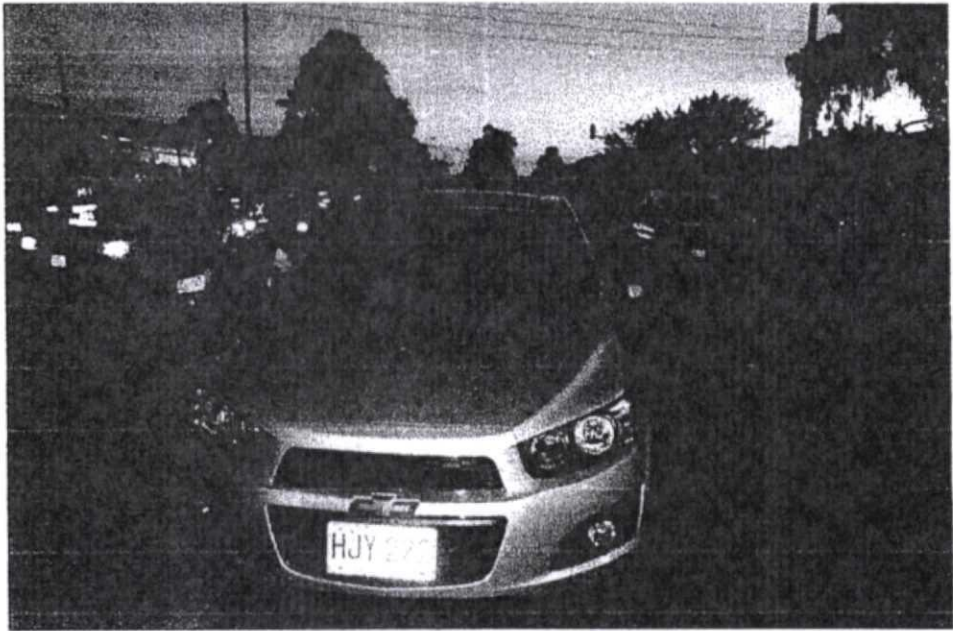
IMAGEN 10:PLANO MEDIO COMO EVIDENCIA N 3 SE HALLO Y SE FIJO UN VEHICULO TIPO AUTOMOVIL DE PLACA HJY 222 MARCA CHEVROLET SONIC SOBRE EL CARRIL DERECHO DE LA AVENIDA BOYACA SENTIDO SUR A NORTE EL CUAL SE FIJA EN SU PARTE ANTERIOR

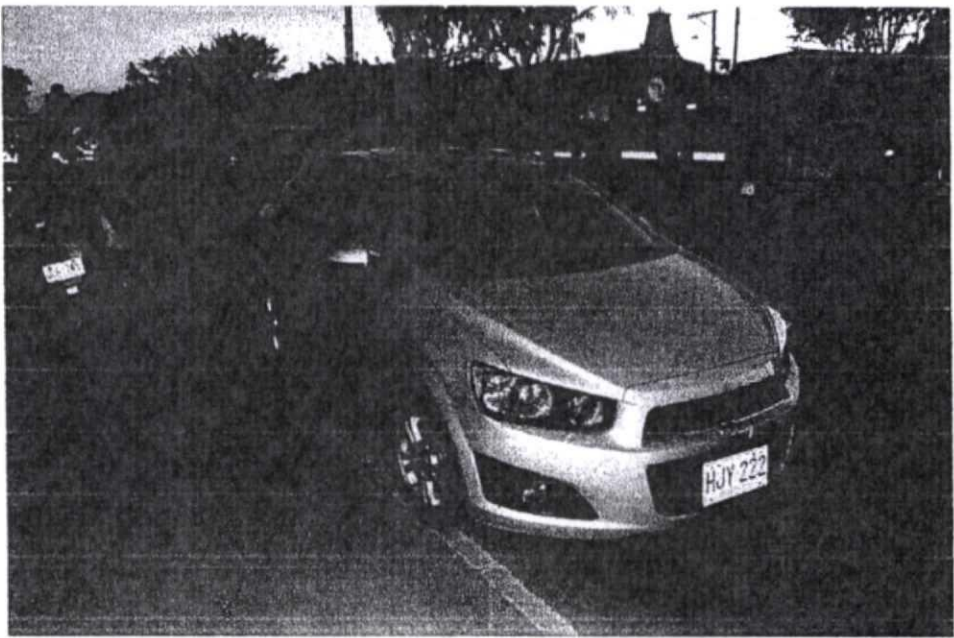
IMAGEN 11: PLANO MEDIO: COMO EVIDENCIA N 3 SE HALLO Y SE FIJO UN VEHICULO TIPO AUTOMOVIL DE PLACA HJY 222 MARCA CHEVROLET SONIC SOBRE EL CARRIL DERECHO DE LA AVENIDA BOYACA SENTIDO SUR A NORTE EL CUAL SE FIJA EN SU COSTADO DERECHO Y PARTE ANTERIOR.

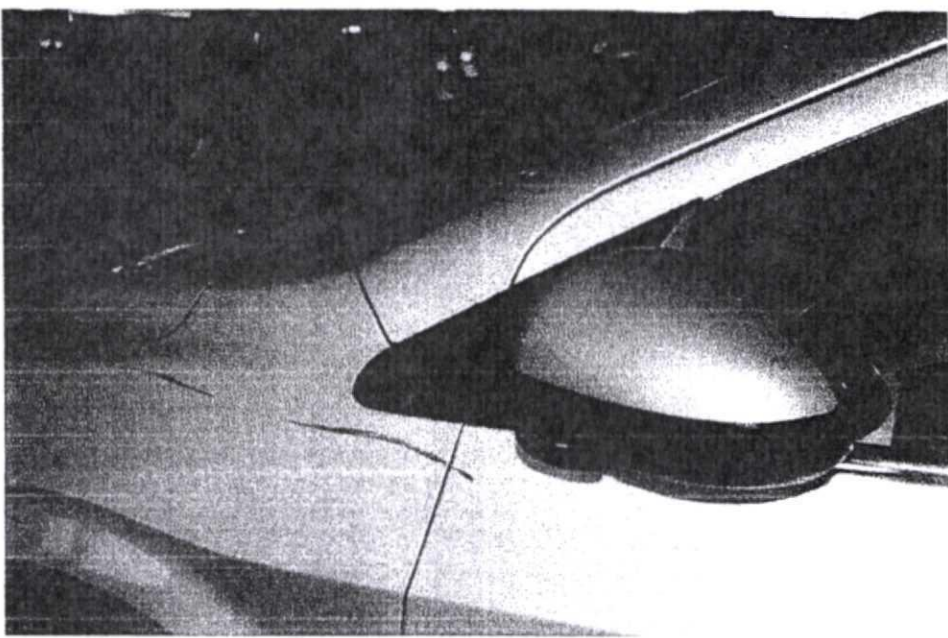
IMAGEN 12: PRIMER PLANO COMO EVIDENCIA N 3 SE HALLO Y SE FIJO UN VEHICULO TIPO AUTOMOVIL DE PLACA HJY 222 MARCA CHEVROLET SONIC SOBRE EL CARRIL DERECHO DE LA AVENIDA BOYACA SENTIDO SUR A NORTE LA CUAL SE HALLO EN EL COSTADO IZQUIERDO EN EL GUARDABARRO Y PUERTA UN RAYON DE PINTURA DE COLOR NEGRO

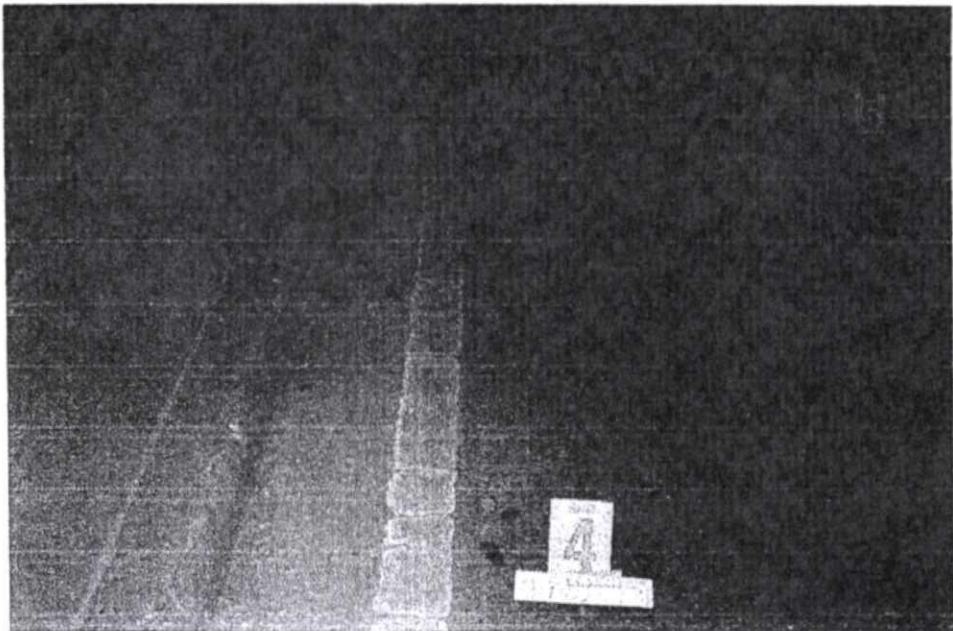
IMAGEN 13: PRIMER PLANO: COMO EVIDENCIA N 4 SE HALLO Y SE FIJO HUELLA DE TRAYECTORIA QUE INICIA SOBRE EL CARRIL IZQUIERDO DE LA AVENIDA BOYACA CALZADA RAPIDA SENTIDO SUR ANORTE Y CONTINUA HACIA EL SEPARADOR CENTRAL Y DEJANDO UN PUNTO DE IMPACTO EN EL ANDEN LA CUAL ES DEJADA POR EL VEHICULO TIPO AUTOMOVIL MARCA CHEVROLET AVEO

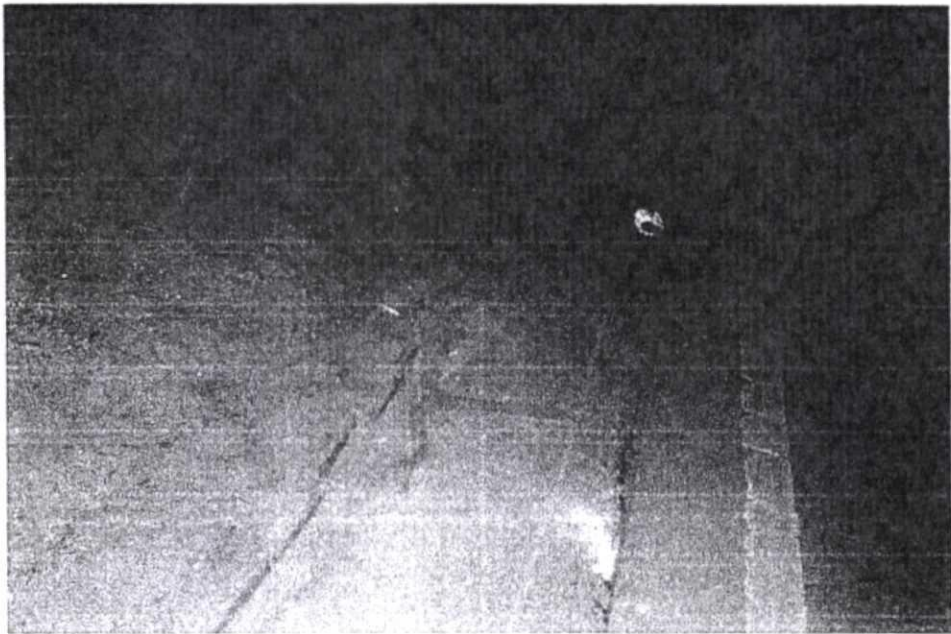
IMAGEN 14: PRIMER PLANO COMO EVIDENCIA N 4 SE HALLO Y SE FIJO HUELLA DE TRAYECTORIA QUE INICIA SOBRE EL CARRIL IZQUIERDO DE LA AVENIDA BOYACA CALZADA RAPIDA SENTIDO SUR ANORTE Y CONTINUA HACIA EL SEPARADOR CENTRAL Y DEJANDO UN PUNTO DE IMPACTO EN EL ANDEN LA CUAL ES DEJADA POR EL VEHICULO TIPO AUTOMOVIL MARCA CHEVROLET AVEO

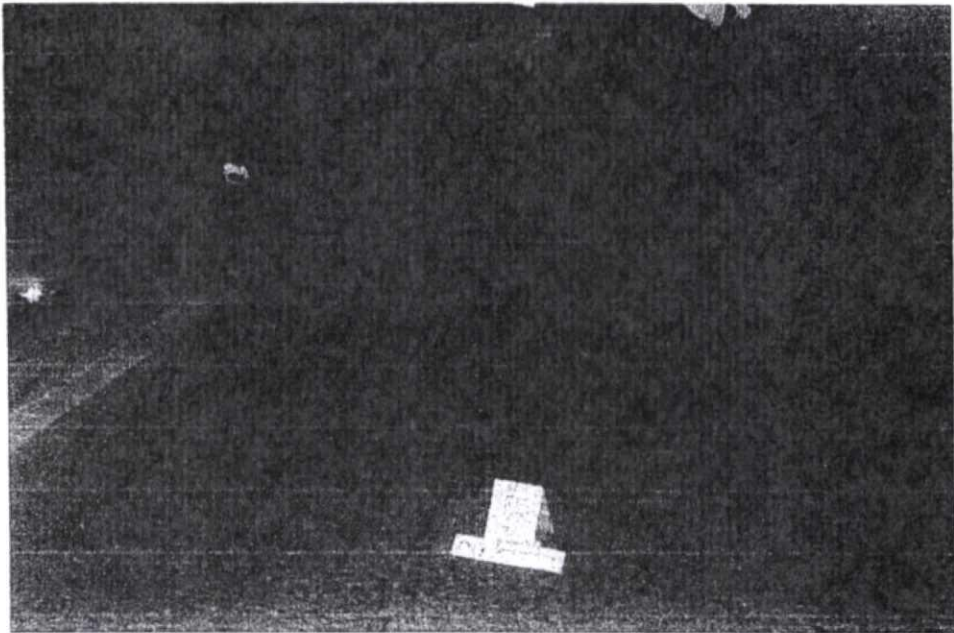
IMAGEN 15: PRIMER PLANO COMO EVIDENCIA N 5 SE HALLO Y SE FIJA HUELLA DE TRAYECTORIA QUE INICIA EN EL CARRIL IZQUIERDO DE LA AVENIDA BOYACA SENTIDO SUR A NORTE Y CONTINUA SOBRE EL SEPARADOR CENTRAL

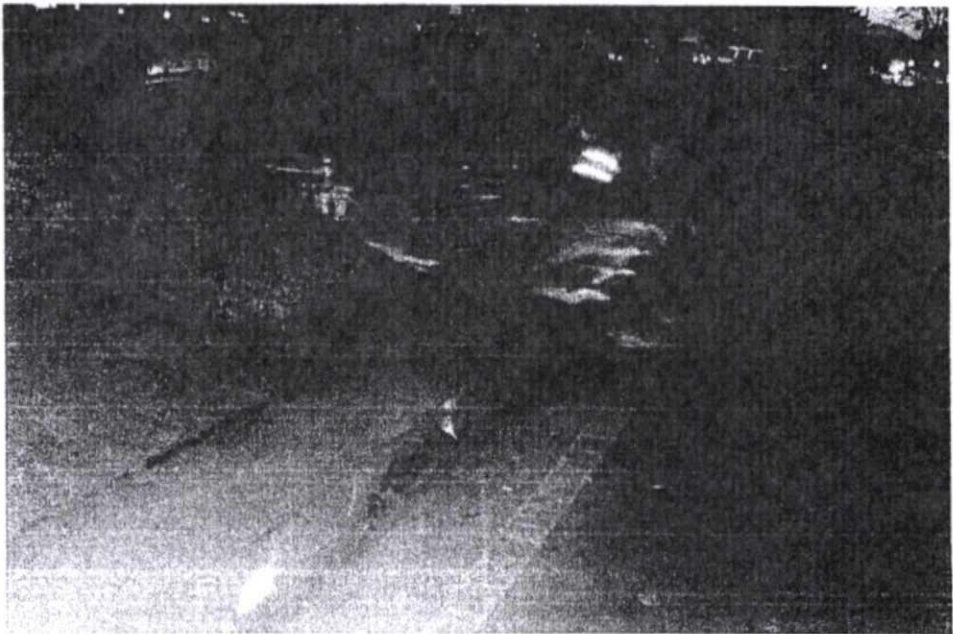
IMAGEN 16: PRIMER PLANO COMO EVIDENCIA N 5 SE HALLO Y SE FIJA HUELLA DE TRAYECTORIA QUE INICIA EN EL CARRIL IZQUIERDO DE LA AVENIDA BOYACA SENTIDO SUR A NORTE Y CONTINUA SOBRE EL SEPARADOR CENTRAL

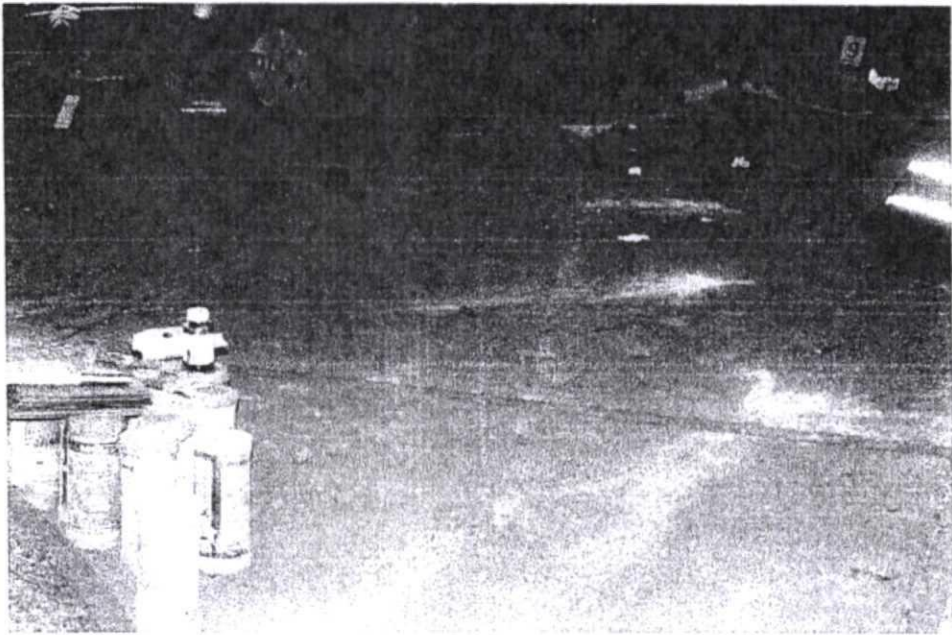
IMAGEN 17:PRIMER PLANO COMO EVIDENCIA N 5 SE HALLO Y SE FIJA HUELLA DE TRAYECTORIA QUE INICIA EN EL CARRIL IZQUIERDO DE LA AVENIDA BOYACA SENTIDO SUR A NORTE Y CONTINUA SOBRE EL SEPARADOR CENTRAL

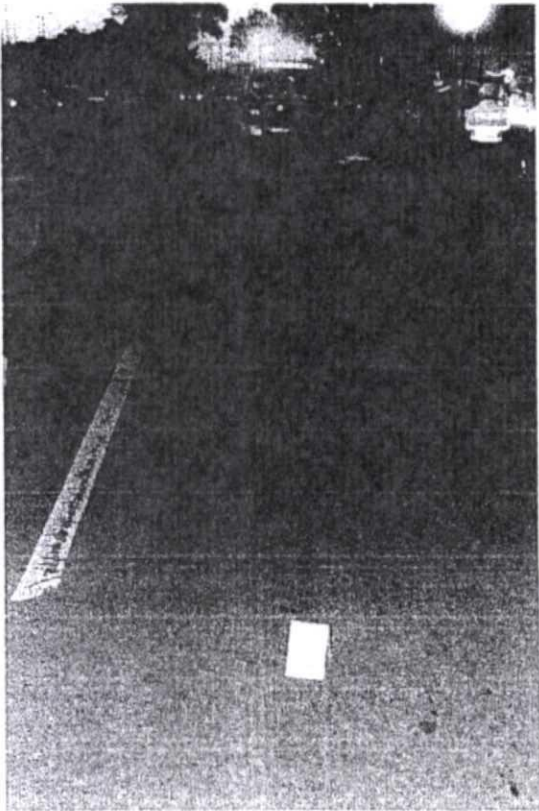
IMAGEN 18: PRIMER PLANO EVIDENCIA N 6 SE HALLO Y SE FIJA HUELLA DOBLE DE FRENADO SOBRE EL CARRIL DERECHO DE LA AVENIDA BOYACA SENTIDO SUR ANORTE

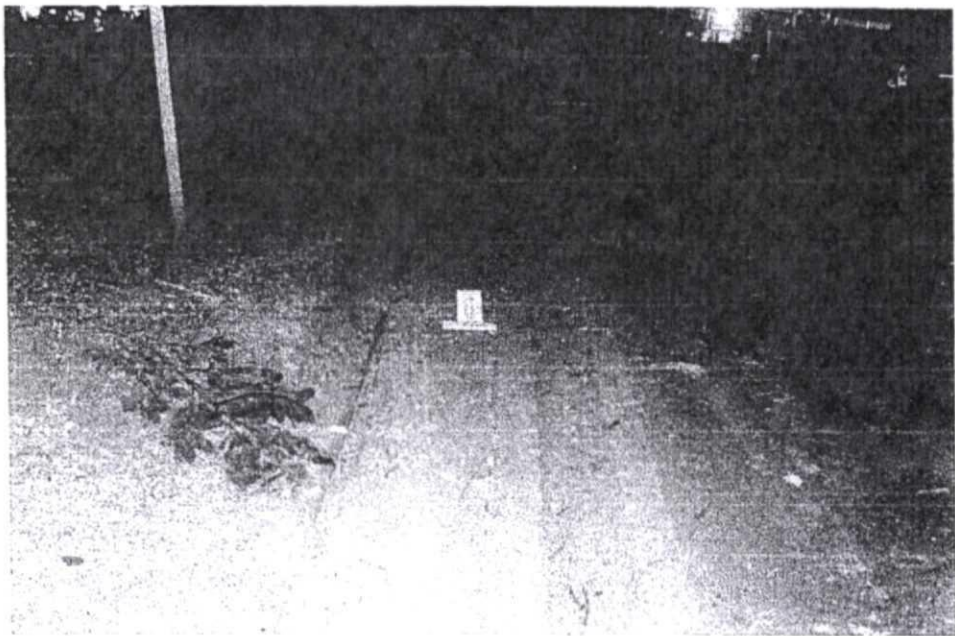
IMAGEN N 21 PRIMER PLANO COMO EVIDENCIA N 8 SE HALLO Y SE FIJO ZONA DE FRAGMENTOS ESPARCIDOS SOBRE EL CARRIL IZQUIERDO Y SEPARADOR CENTRAL DE LA AVENIDA BOYACA

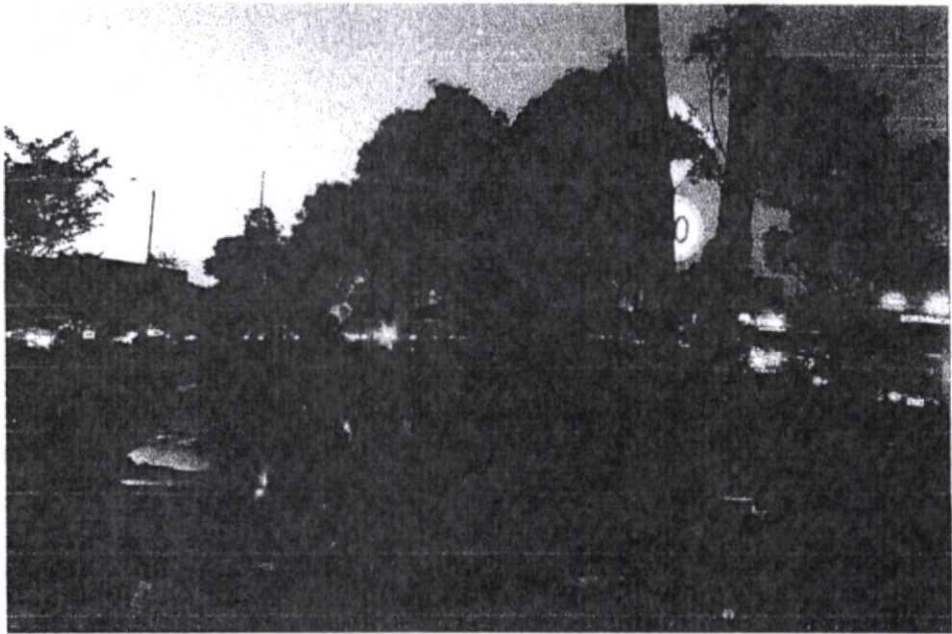
IMAGEN 22 PLANO MEDIO COMO EVIDENCIA N 9 SE FIJA PUNTO DE IMPACTO HALLADO EN EL ARBOL DEL SEPARADOR CENTRAL
