INSPECCIÓN TÉCNICA A CADÁVER Y AL LUGAR DE LOS HECHOS

1	1	0	0	1	6	0	0	0	0	2	8	2	0	1	5	0	2	5	7	3
Dpto.		Municipio			Entidad			Unidad Receptora				Año		Consecutivo

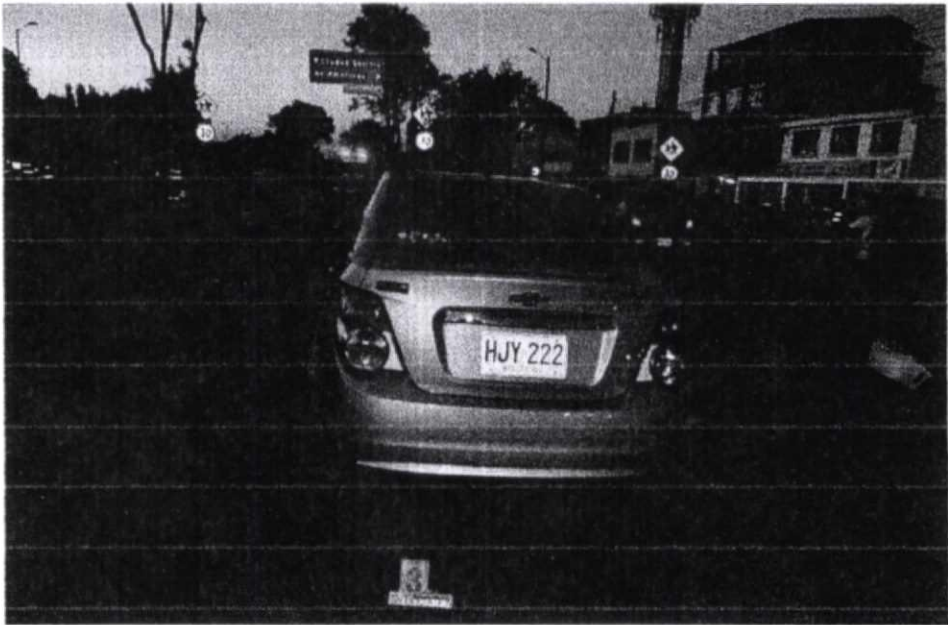
IMAGEN 08: PLANO MEDIO COMO EVIDENCIA N 3 SE HALLO Y SE FIJO UN VEHICULO TIPO AUTOMOVIL DE PLACA HJY 222 MARCA CHEVROLET SONIC SOBRE EL CARRIL DERECHO DE LA AVENIDA BOYACA SENTIDO SUR A NORTE EL CUAL SE FIJA EN SU PARTE POSTERIOR

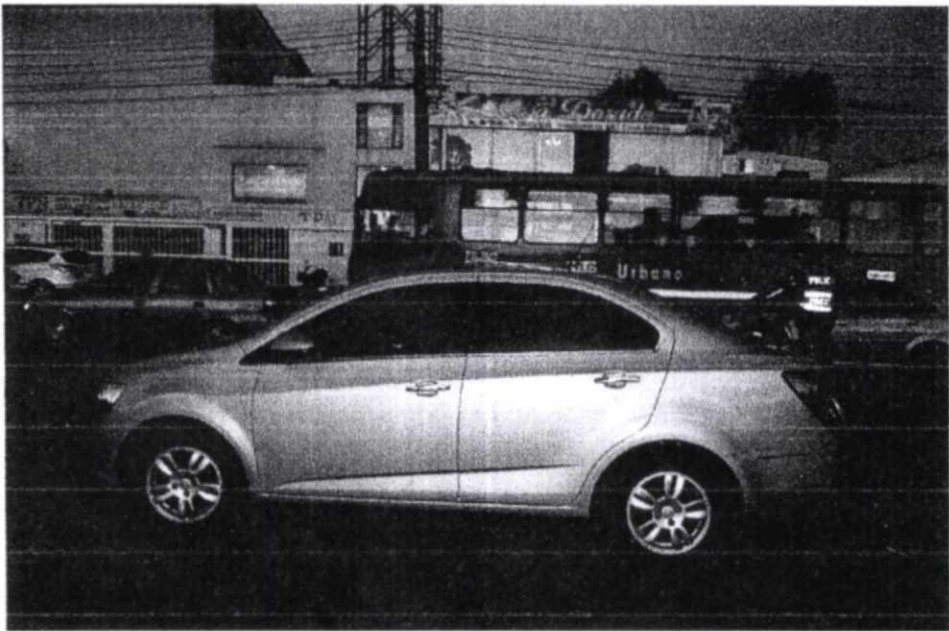
IMAGEN 09: PLANO MEDIO: COMO EVIDENCIA N 3 SE HALLO Y SE FIJO UN VEHICULO TIPO AUTOMOVIL DE PLACA HJY 222 MARCA CHEVROLET SONIC SOBRE EL CARRIL DERECHO DE LA AVENIDA BOYACA SENTIDO SUR A NORTE EL CUAL SE FIJA EN SU COSTADO IZQUIERDO

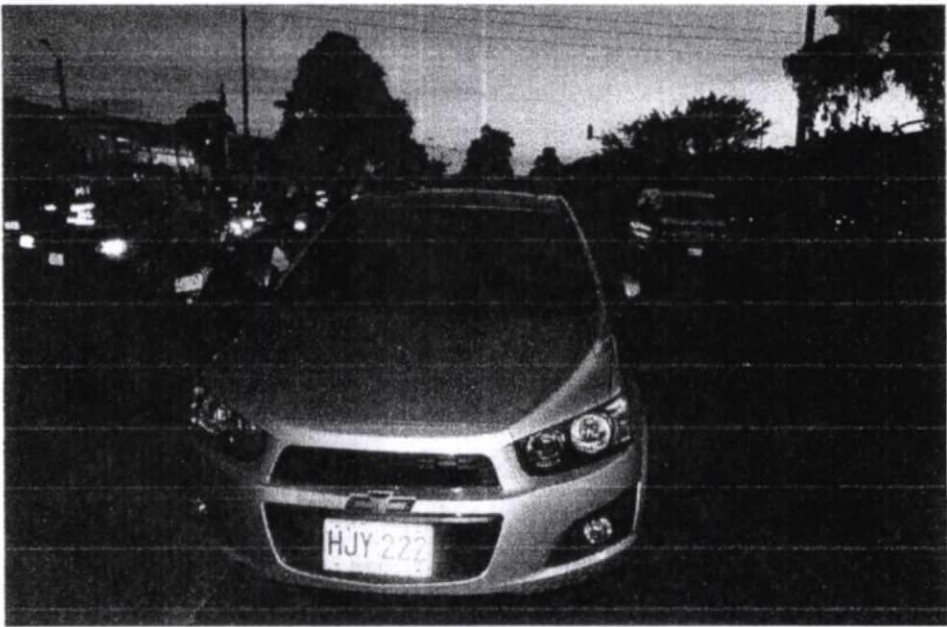
IMAGEN 10:PLANO MEDIO COMO EVIDENCIA N 3 SE HALLO Y SE FIJO UN VEHICULO TIPO AUTOMOVIL DE PLACA HJY 222 MARCA CHEVROLET SONIC SOBRE EL CARRIL DERECHO DE LA AVENIDA BOYACA SENTIDO SUR A NORTE EL CUAL SE FIJA EN SU PARTE ANTERIOR

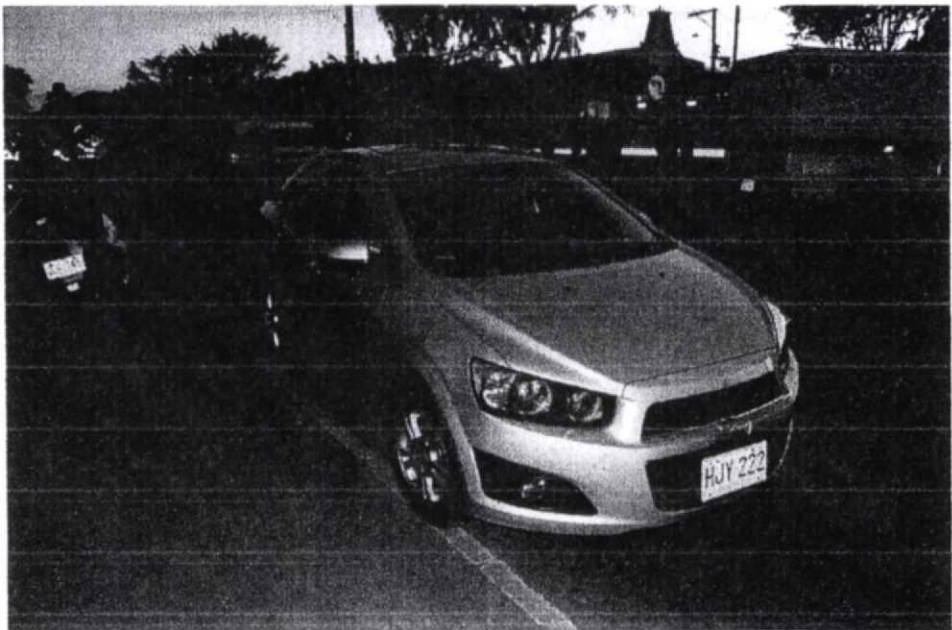
IMAGEN 11:PLANO MEDIO: COMO EVIDENCIA N 3 SE HALLO Y SE FIJO UN VEHICULO TIPO AUTOMOVIL DE PLACA HJY 222 MARCA CHEVROLET SONIC SOBRE EL CARRIL DERECHO DE LA AVENIDA BOYACA SENTIDO SUR A NORTE EL CUAL SE FIJA EN SU COSTADO DERECHO Y PARTE ANTERIOR

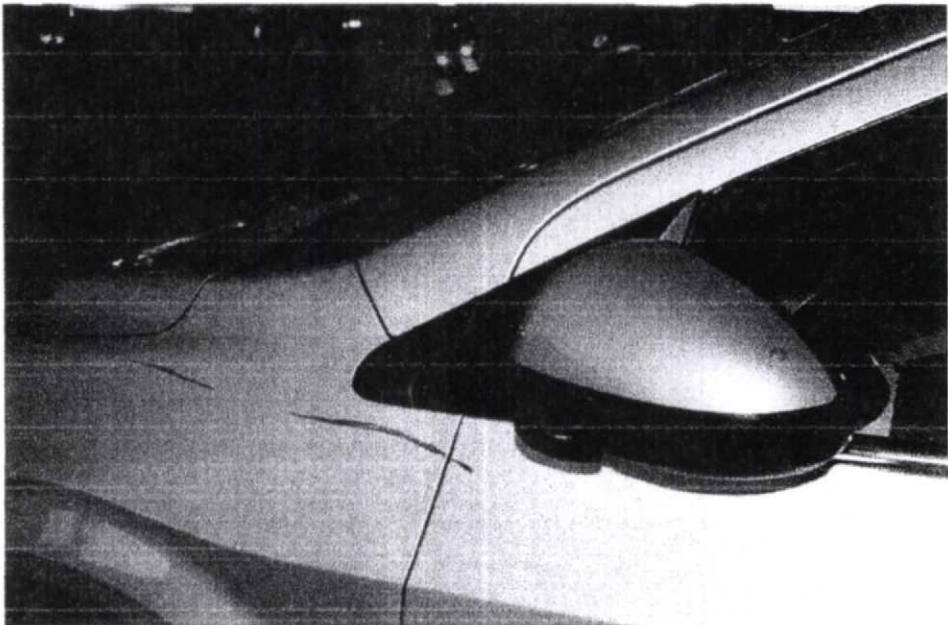
IMAGEN 12: PRIMER PLANO COMO EVIDENCIA N 3 SE HALLO Y SE FIJO UN VEHICULO TIPO AUTOMOVIL DE PLACA HJY 222 MARCA CHEVROLET SONIC SOBRE EL CARRIL DERECHO DE LA AVENIDA BOYACA SENTIDO SUR A NORTE LA CUAL SE HALLO EN EL COSTADO IZQUIERDO EN EL GUARDABARRO Y PUERTA UN RAYON DE PINTURA DE COLOR NEGRO

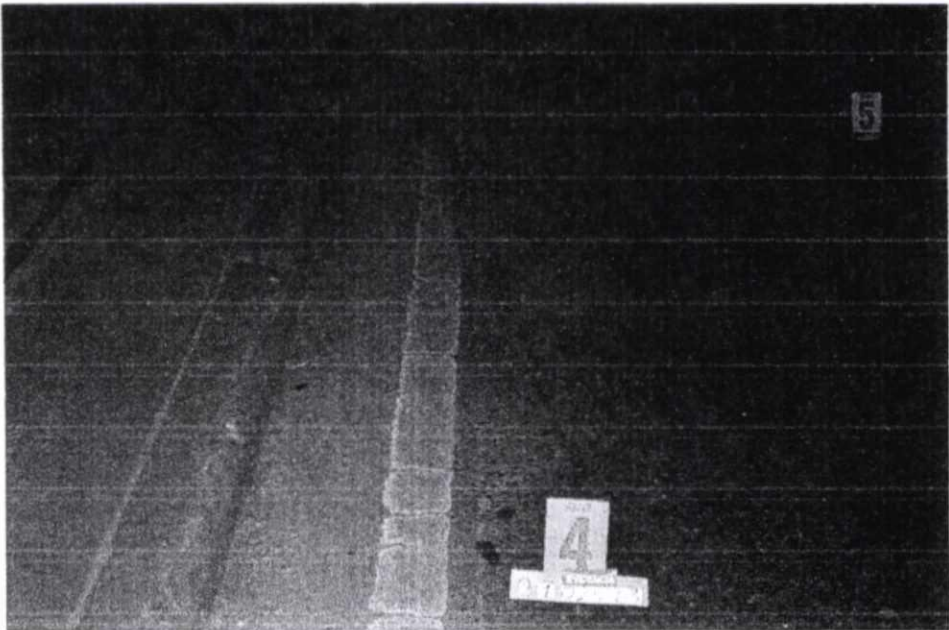
IMAGEN 13: PRIMER PLANO: COMO EVIDENCIA N 4 SE HALLO Y SE FIJO HUELLA DE TRAYECTORIA QUE INICIA SOBRE EL CARRIL IZQUIERDO DE LA AVENIDA BOYACA CALZADA RAPIDA SENTIDO SUR ANORTE Y CONTINUA HACIA EL SEPARADOR CENTRAL Y DEJANDO UN PUNTO DE IMPACTO EN EL ANDEN LA CUAL ES DEJADA POR EL VEHICULO TIPO AUTOMOVIL MARCA CHEVROLET AVEO

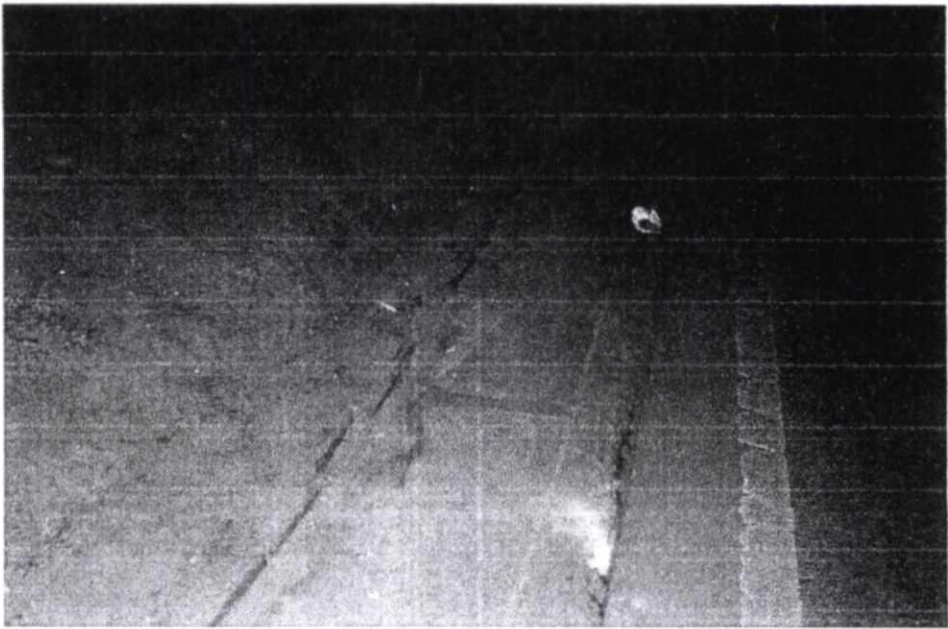
IMAGEN 14: PRIMER PLANO COMO EVIDENCIA N 4 SE HALLO Y SE FIJO HUELLA DE TRAYECTORIA QUE INICIA SOBRE EL CARRIL IZQUIERDO DE LA AVENIDA BOYACA CALZADA RAPIDA SENTIDO SUR ANORTE Y CONTINUA HACIA EL SEPARADOR CENTRAL Y DEJANDO UN PUNTO DE IMPACTO EN EL ANDEN LA CUAL ES DEJADA POR EL VEHICULO TIPO AUTOMOVIL MARCA CHEVROLET AVEO

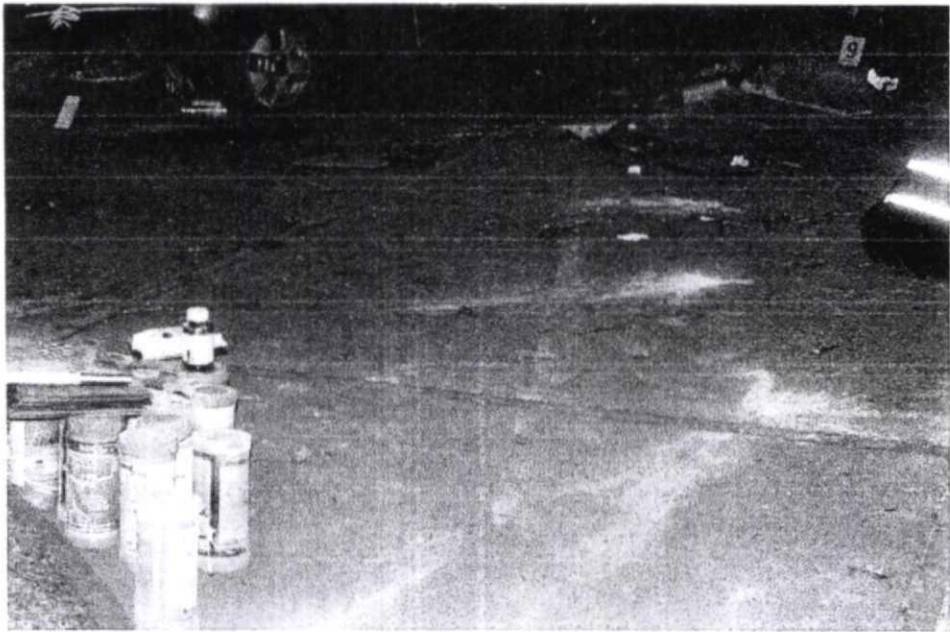
IMAGEN 17:PRIMER PLANO COMO EVIDENCIA N 5 SE HALLO Y SE FIJA HUELLA DE TRAYECTORIA QUE INICIA EN EL CARRIL IZQUIERDO DE LA AVENIDA BOYACA SENTIDO SUR A NORTE Y CONTINUA SOBRE EL SEPARADOR CENTRAL

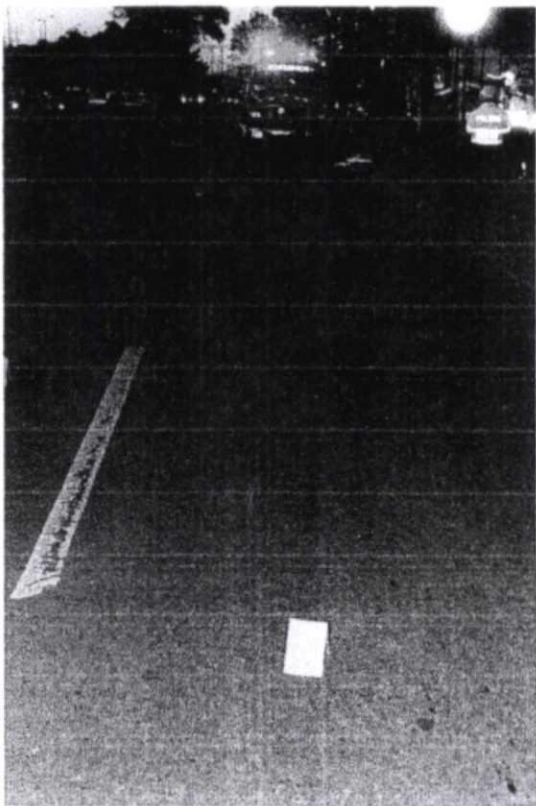
IMAGEN 18: PRIMER PLANO EVIDENCIA N 6 SE HALLO Y SE FIJA HUELLA DOBLE DE FRENADO SOBRE EL CARRIL DERECHO DE LA AVENIDA BOYACA SENTIDO SUR ANORTE

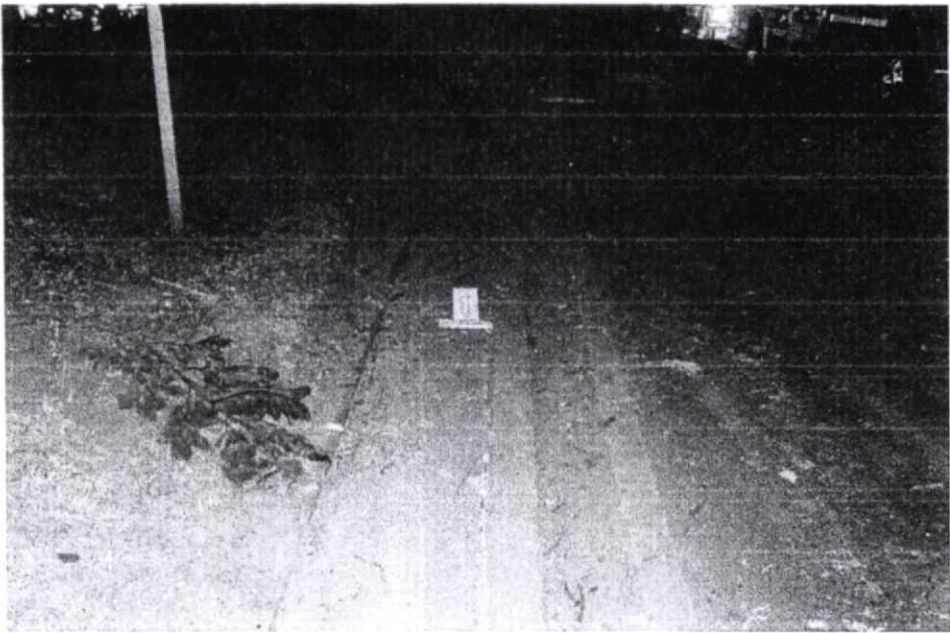
IMAGEN N 21 PRIMER PLANO COMO EVIDENCIA N 8 SE HALLO Y SE FIJO ZONA DE FRAGMENTOS ESPARCIDOS SOBRE EL CARRIL IZQUIERDO Y SEPARADOR CENTRAL DE LA AVENIDA BOYACA

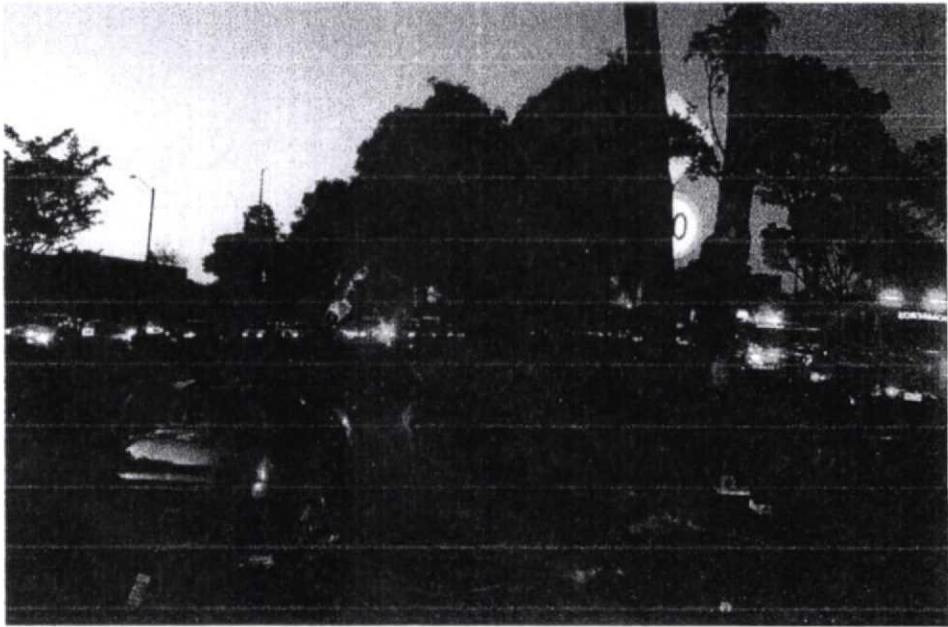
IMAGEN 22 PLANO MEDIO COMO EVIDENCIA N 9 SE FIJA PUNTO DE IMPACTO HALLADO EN EL ARBOL DEL SEPARADOR CENTRAL
