INFORME INVESTIGADOR DE CAMPO (FOTÓGRAFO)

DILIGENCIA: INSPECCIÓN TÉCNICA A CADÁVER REALIZADA AL CNI Y/O GINA CONSTANZA ESPITIA URSOLA CC 52,326,595 DE BOGOTAE INSPECCION AL LUGAR DE LOS HECHOS.

LUGAR DE LA DILIGENCIA: AVIA PUBLICA AVENIDA BOYACA FRENTE AL NUMERO 3-A 04 SENTIDO SUR A NORTE

INSPECCIÓN TÉCNICA A CADÁVER Y AL LUGAR DE LOS HECHOS

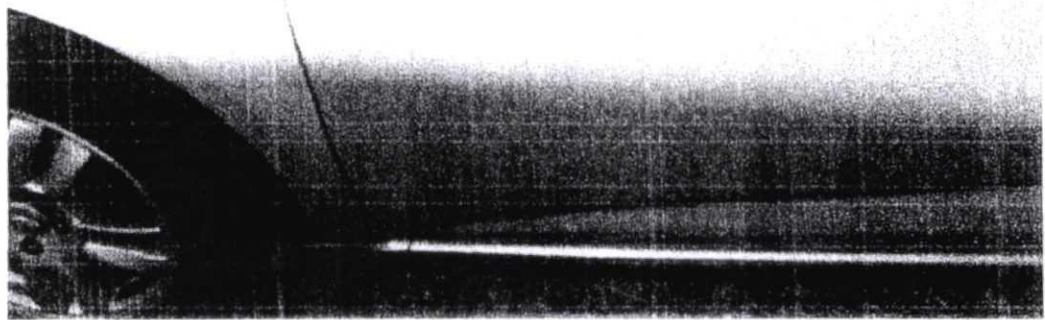
IMAGEN 4 (0006) DONDE SE OBSERVA ROCES LONGITUDINALES CON ADHERENCIAS EN LA PUERTA DELANTERA IZQUIERDA. (Cámara NIKON D5100, Objetivo 18-55mm f/3.5-5.6 G VR)

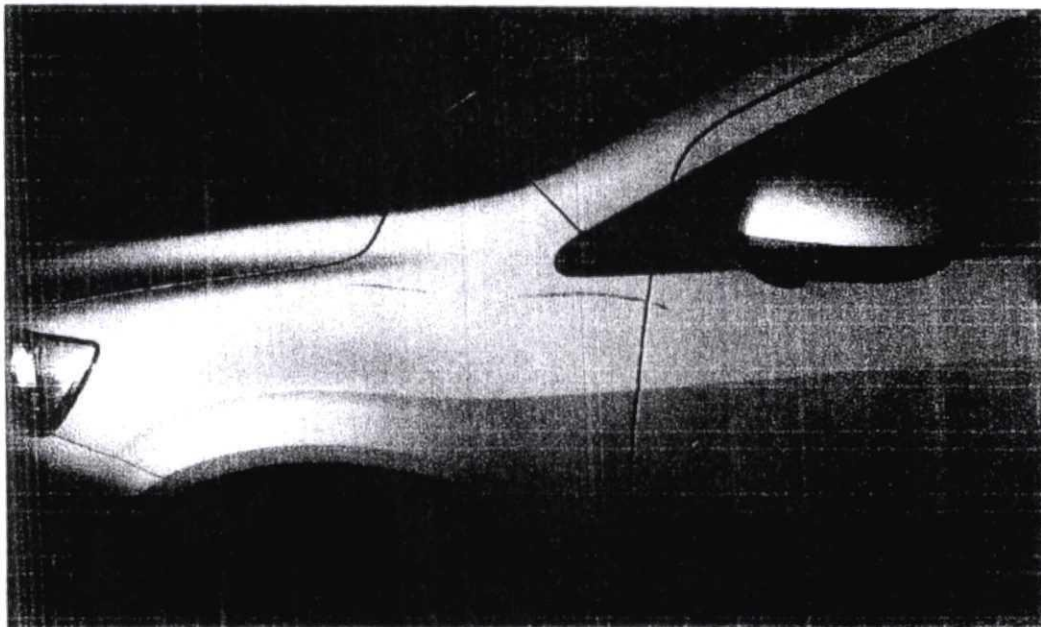
IMAGEN 5 (0003) DONDE SE OBSERVA ROCES LONGITUDINALES CON ADHERENCIAS EN EL LATERAL IZQUIERDO DEL RODANTE PARTE ANTERIOR (Cámara NIKON D5100, Objetivo 18-55mm f/3.5-5.6 G VR)

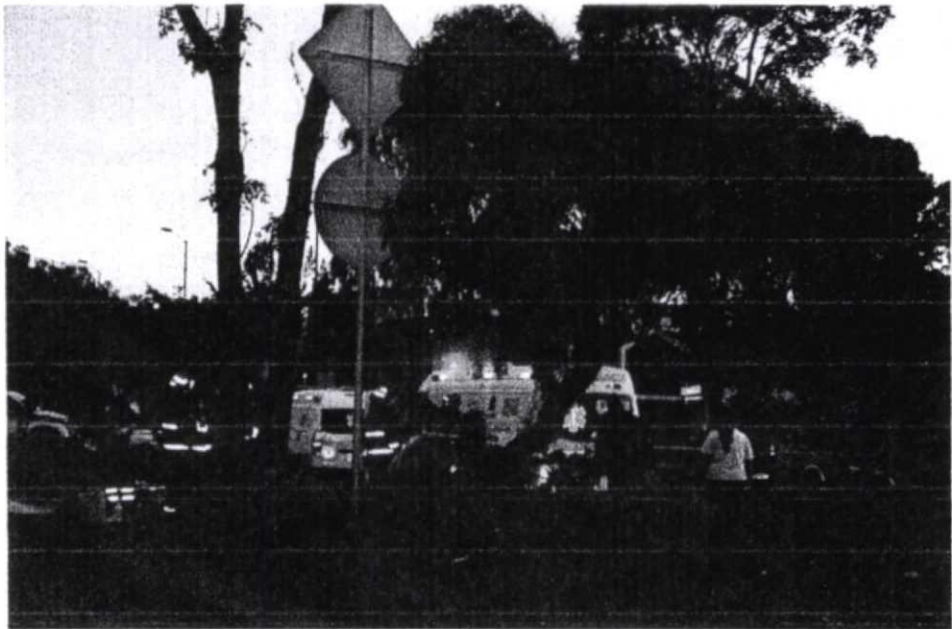
**IMAGEN 03: PLANO MEDIO** SOBRE EL LUGAR DE LOS HECHOS SE OBSERVA EL AREA CONTAMINADA POR LA PRESENCIA DE BOMBEROS JUNTO AL VEHICULO EL CUAL RESULTA SOBRE EL SEPARADOR CENTRAL DE LA AVENIDA BOYACA

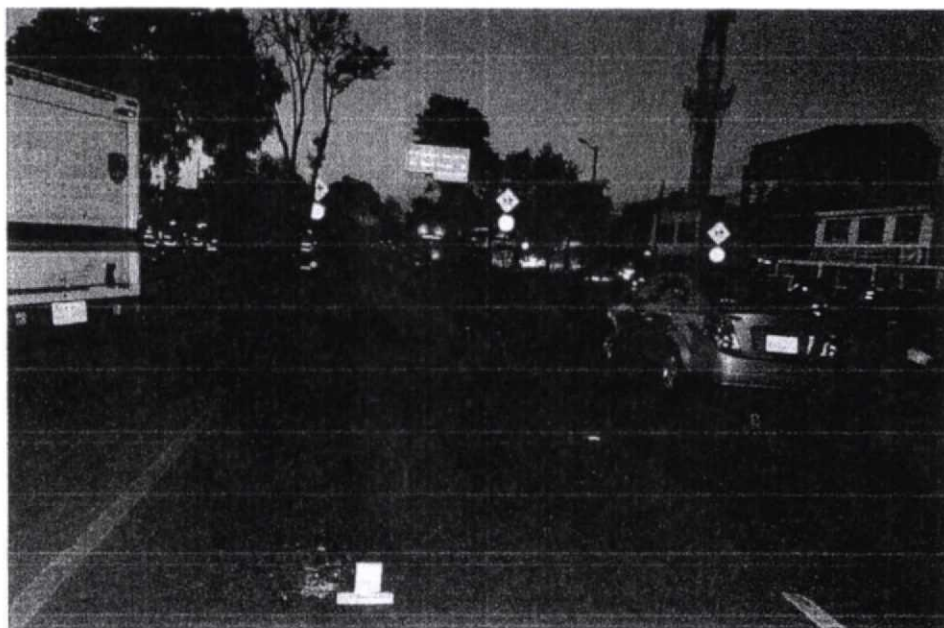
**IMAGEN 06:SABANA DE EVIDENCIAS** SE PROCEDE A LA NUMERACION DE LAS EVIDENCIAS Y ELEMENTOS MATERIALES Y EVIDENCIAS ENCONTRADAS EN EL LUGAR DE LOS HECHOS LA CUAL SE FIJO COMO EVIDENCIA N 2 FRAGMENTOS DE VIDRIO SOBRE EL CARRIL IZQUIERDO DE LA AVENIDA BOYACA SENTIDO SUR A NORTE
