INFORME TÉCNICO DE RECONSTRUCCIÓN DE ACCIDENTES DE TRÁNSITO

CASO NO. 4853

PLACAS: HJY222

SINIESTRO NO. 39219665

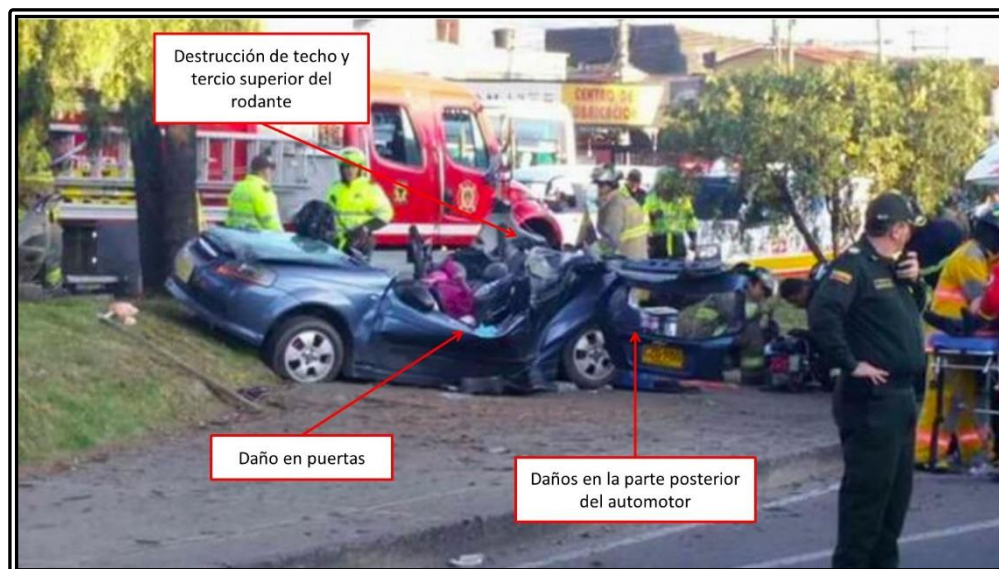
Imagen 3.9 Daños Vehículo 2 (Aveo).

Dentro de la información recopilada por parte de Cesvi Colombia S.A. se obtuvieron imágenes del día de los hechos en los cuales se evidencia en posición final el vehículo 2 (Aveo) en el cual se señalan los siguientes daños:

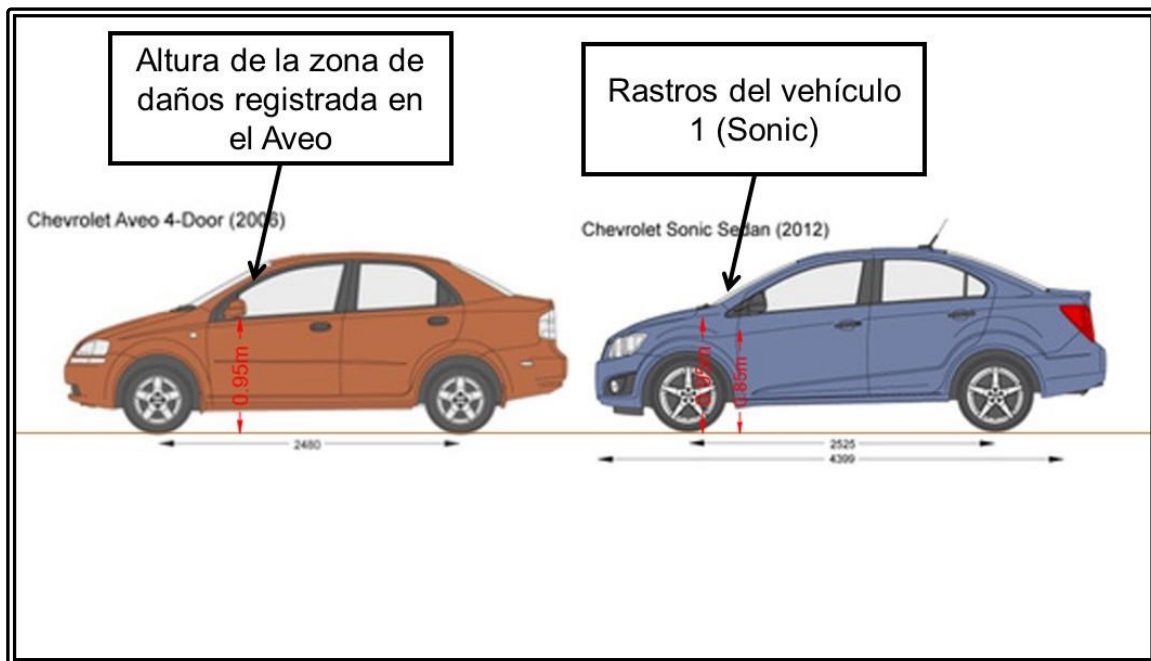
Imagen 3.10 Comparación en alturas de daños

La zona mas acorde para los rastros evidenciados en el vehículo 1 (Sonic) correspondería con el espejo retrovisor del vehículo 2 (Aveo).

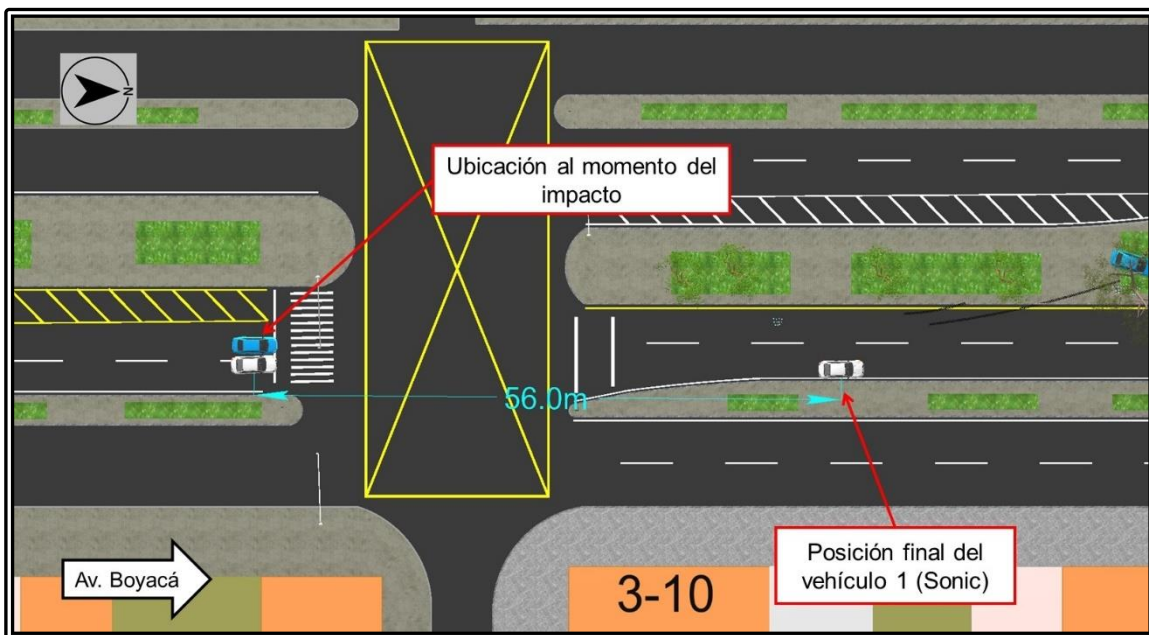
Imagen 4.49 Velocidad del vehículo 1 (Sonic)

Considerando la distancia recorrida desde la zona en la que se presenta el impacto hasta la posición final, en la cual el vehículo 1 (Sonic) se desplaza 56 m, en los cuales no se denota huellas de frenado de emergencia y considerando que la vía no señala ningún tipo de inclinación se calcula la velocidad de circulación del rodante, según la ecuación:

Con base en los argumentos previamente expuestos, se delimita la mínima velocidad del vehículo 1 (Sonic) al momento del impacto era entre 53 km/h a 65 km/h.

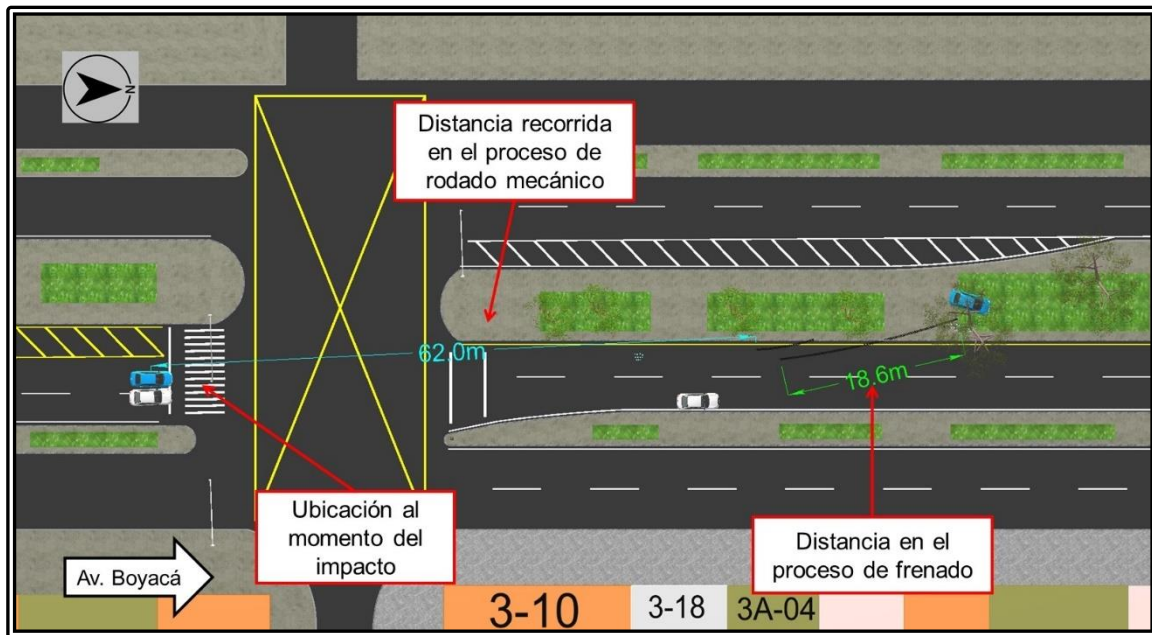
Imagen 4.50 Velocidad del vehículo 2 (Aveo)

Atendiendo a la dinámica post impacto del vehículo 2 (Aveo) en la cual desde el punto de impacto hasta el inicio de la huella de frenado el automotor recorre una distancia de 22.6 metros y según las acotaciones de la autoridad el automotor recorre una distancia de 18.6 metros en una secuencia de frenado y atendiendo a las características de la vía se calcula la mínima velocidad de circulación del rodante al momento de la interacción, según la ecuación:

Con base en los argumentos previamente expuestos, se delimita la mínima velocidad del vehículo 2 (Aveo) durante el proceso de detención era entre 72 km/h a 95 km/h.

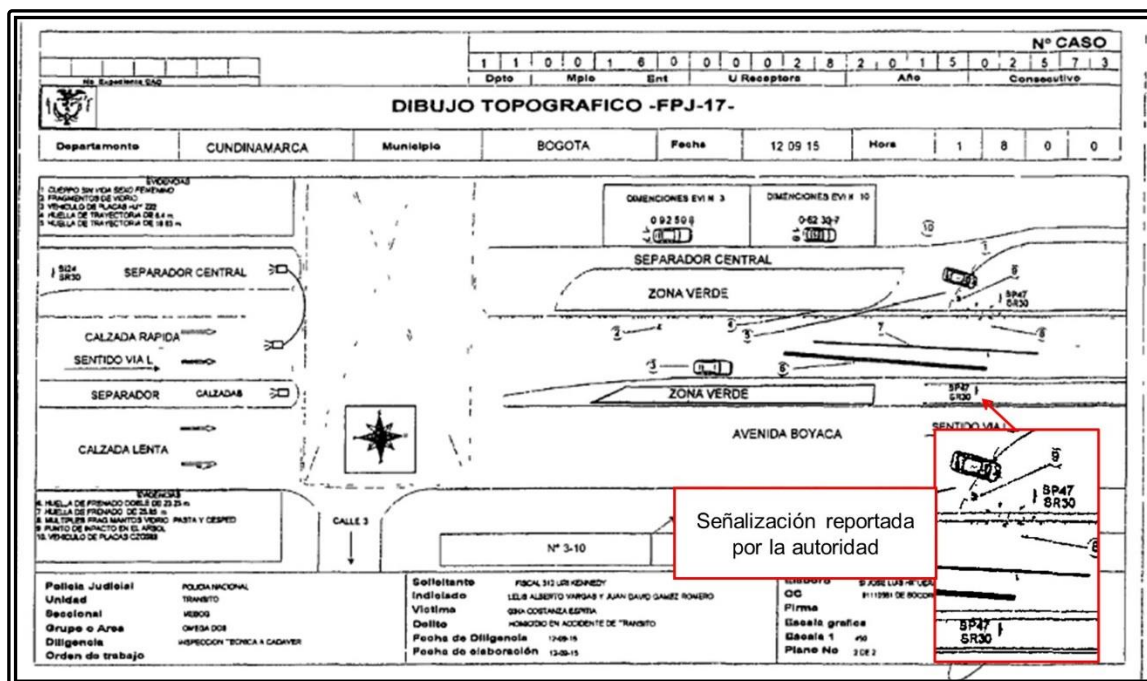
Imagen 4.53 Señalización de la vía

En atención a los señalamientos hechos sobre las velocidades de tránsito de los vehículos, dado el tipo de sector y la señalización SR-30 (Velocidad máxima 30 km/h) en el sentido de circulación de los involucrados establece que:

- a. El vehículo 1 (Sonic) circulaba por encima del límite de velocidad para la zona del accidente.
- b. El vehículo 2 (Aveo) se encontraba circulando por encima del límite de velocidad para la zona del accidente.

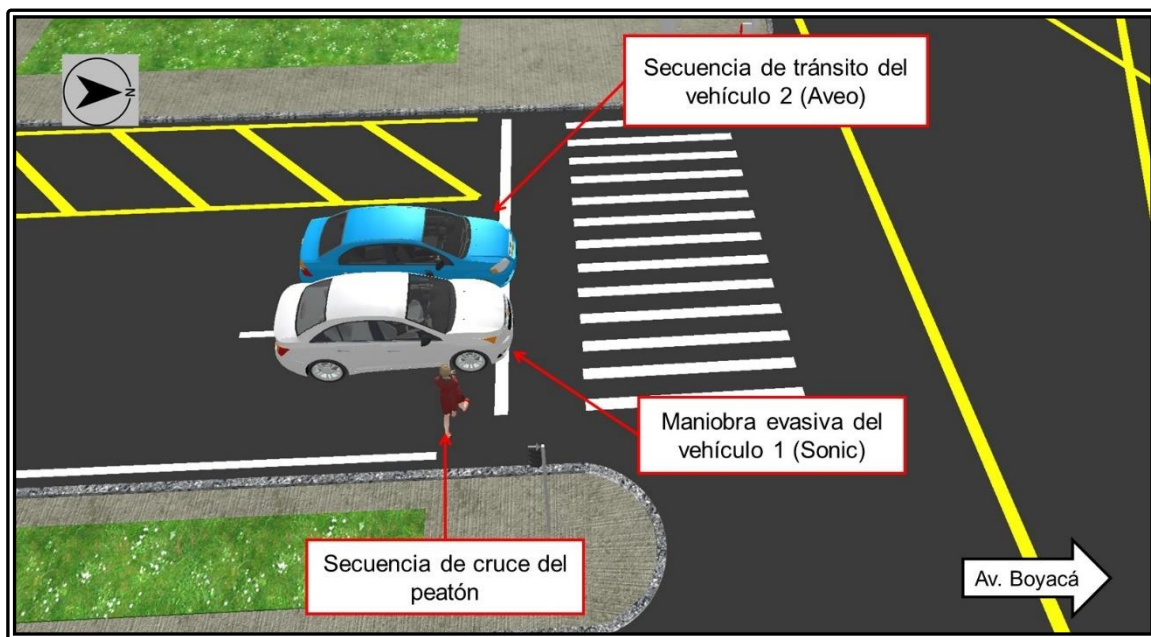
Imagen 4.56 Análisis de maniobras del vehículo 1 (Sonic)

Con base en las acotaciones de la autoridad y la zona de rastros y considerando el ancho del separador de calzadas de 1.7 metros en donde se realiza una escala a la zona del accidente indica aproximadamente la ubicación del vehículo 1 (Sonic) se establece que el vehículo realiza una maniobra de cierre al vehículo 2 (Aveo) lo que puede indicar que al momento del impacto el Chevrolet Sonic no ocupaba de manera eficiente el carril izquierdo de la calzada; durante la fase pre impacto el análisis señala que el rodado Sonic estaba ocupando el cetro de la calzada. §

Lo cual puede ser acorde a la maniobra de cruce de peatón desde el costado derecho de la calzada.

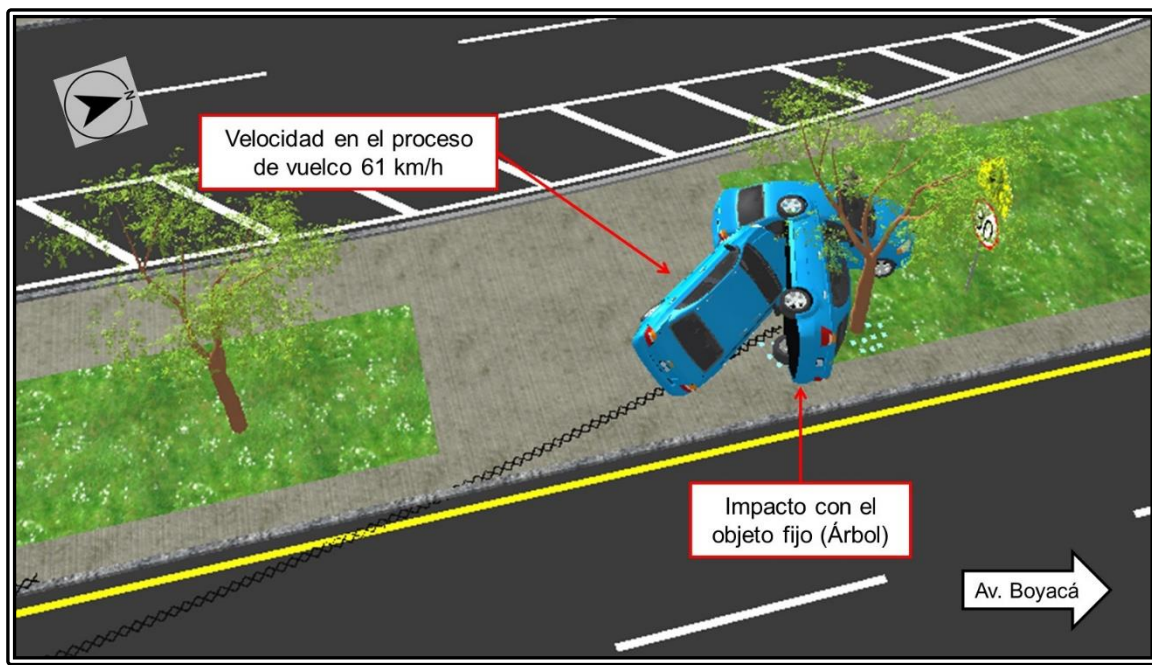
Imagen 4.57 Análisis de maniobras del vehículo 2 (Aveo)

Considerando la zona en la que se presenta el accidente y la forma de tránsito entre involucrados, se establece que el Aveo circulaba sobre el carril izquierdo de la Avenida Boyacá. El análisis de velocidad establece que el rodante rebasaba al vehículo contrario superando el límite de velocidad para la zona del accidente.**
