INFORME TÉCNICO DE RECONSTRUCCIÓN DE ACCIDENTES DE TRÁNSITO

CASO NO. 4905

PLACAS. TRC542

MARZO DE 2021

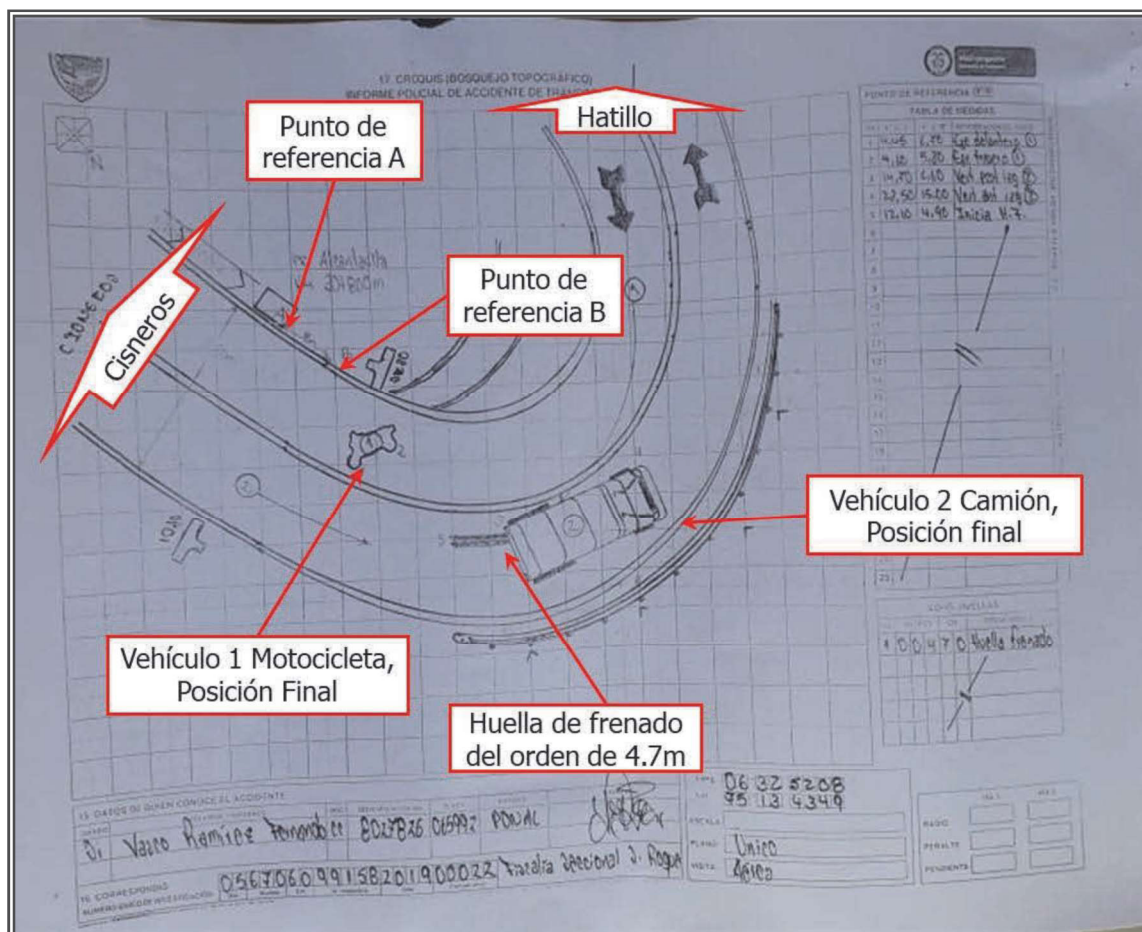
Imagen 2.19 Plano panorámico de la escena

A continuación, se muestra el bosquejo de la autoridad, en donde se señala posición final del vehículo 1 (Motocicleta) y Vehículo 2 (Camión), una huella de frenado del Camión del orden de 4.7m y los puntos de referencia A y B.

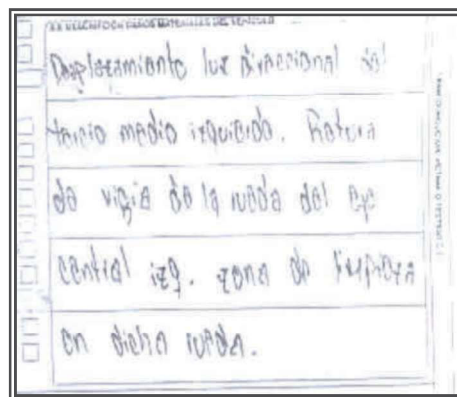
Imagen 3.4 Descripción de daños materiales

"Desplazamiento luz direccional del tercio medio izquierdo. Rotura de vigia de la rueda del eje central izq. zona de limpieza en dicha rueda..."

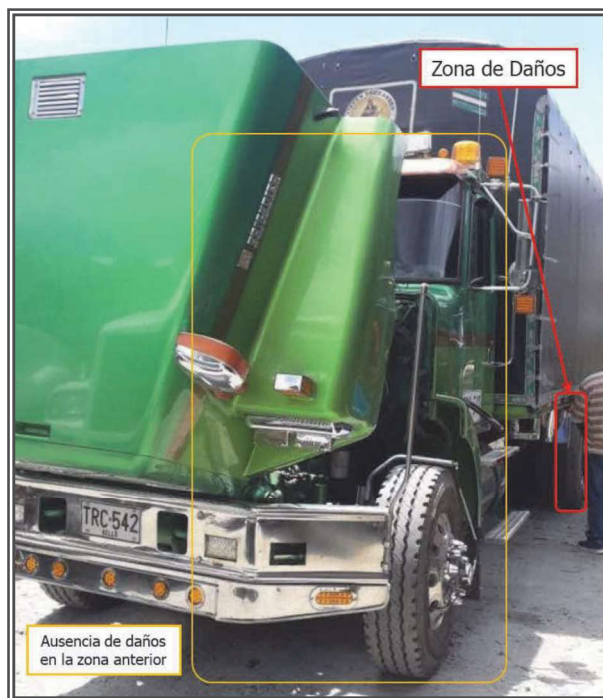
Imagen 3.5 Zona de daños

Dentro del material aportado se cuentan con fotografías las cuales ilustran daños en el rodante.

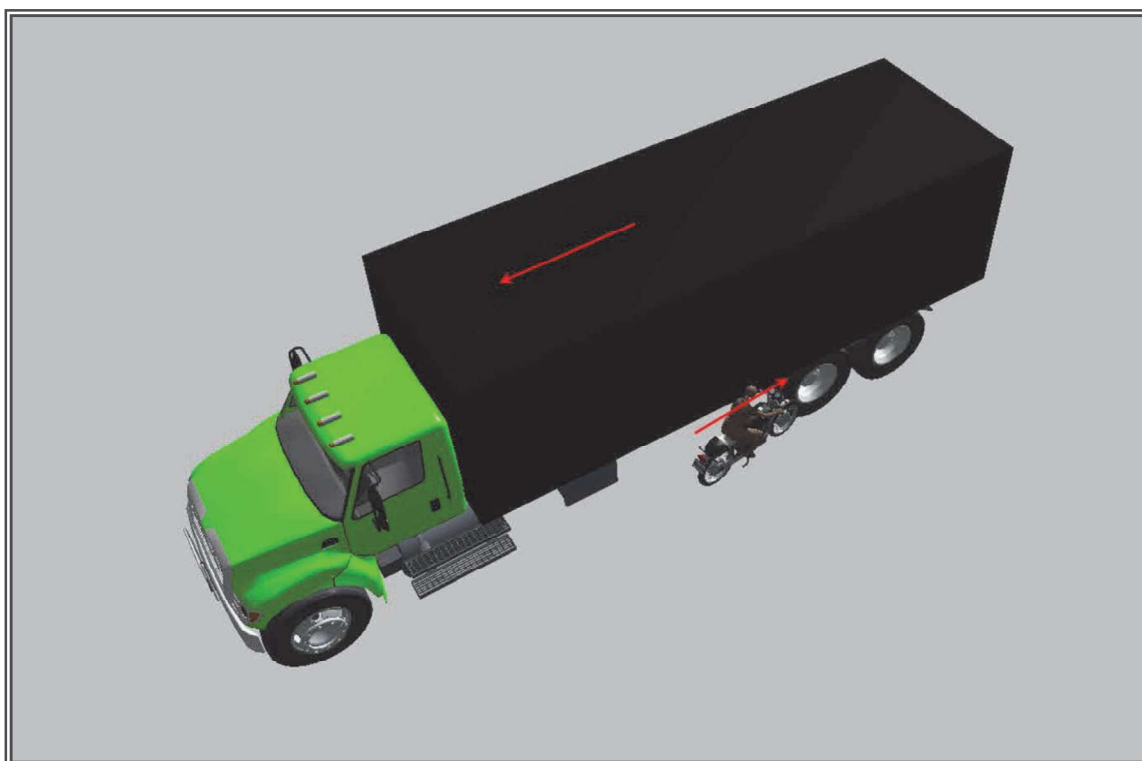
Imagen 3.7 Dirección de Impacto

De acuerdo con los daños descritos para el vehículo 1 (Motocicleta), dada la ubicación de rastros y daños en el vehículo 2 (Camión), se plantea la forma de contacto en donde el conductor de la Motocicleta contacta el tercio medio izquierdo a la altura del primer eje del tándem del Camión.

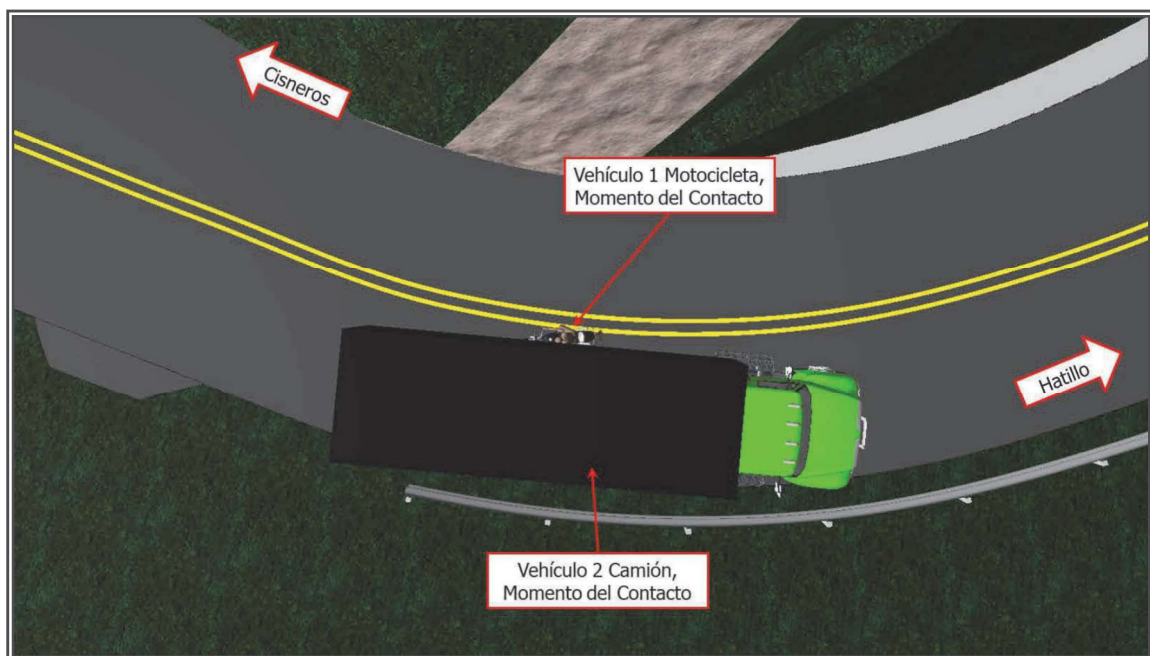
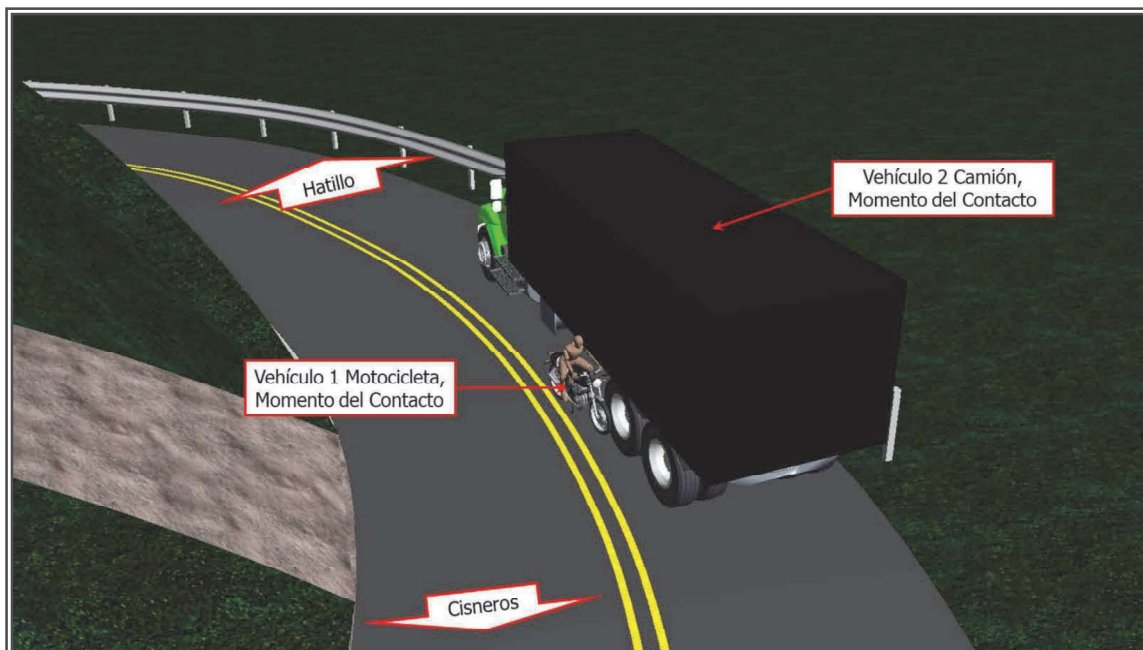
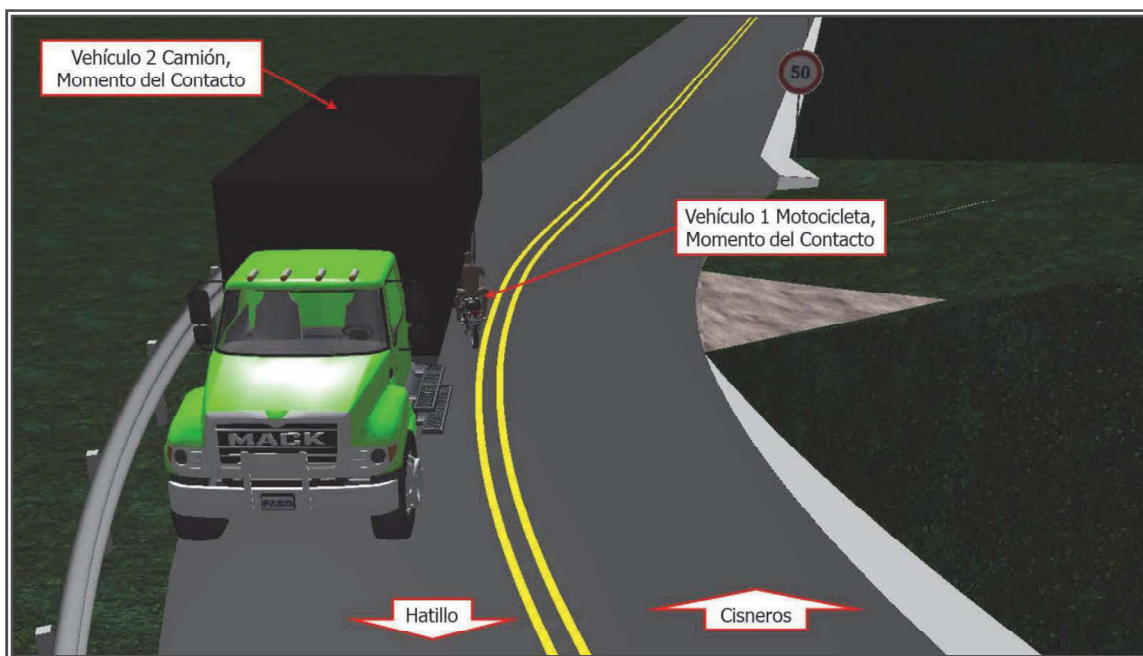
De acuerdo con las posiciones finales de los rodantes, rastros acotados y daños en los vehículos involucrados, se determina la zona de contacto al inicio de la huella de frenado del Camión, en donde la motocicleta se encontraría invadiendo el carril opuesto al de su respectivo sentido de tránsito.

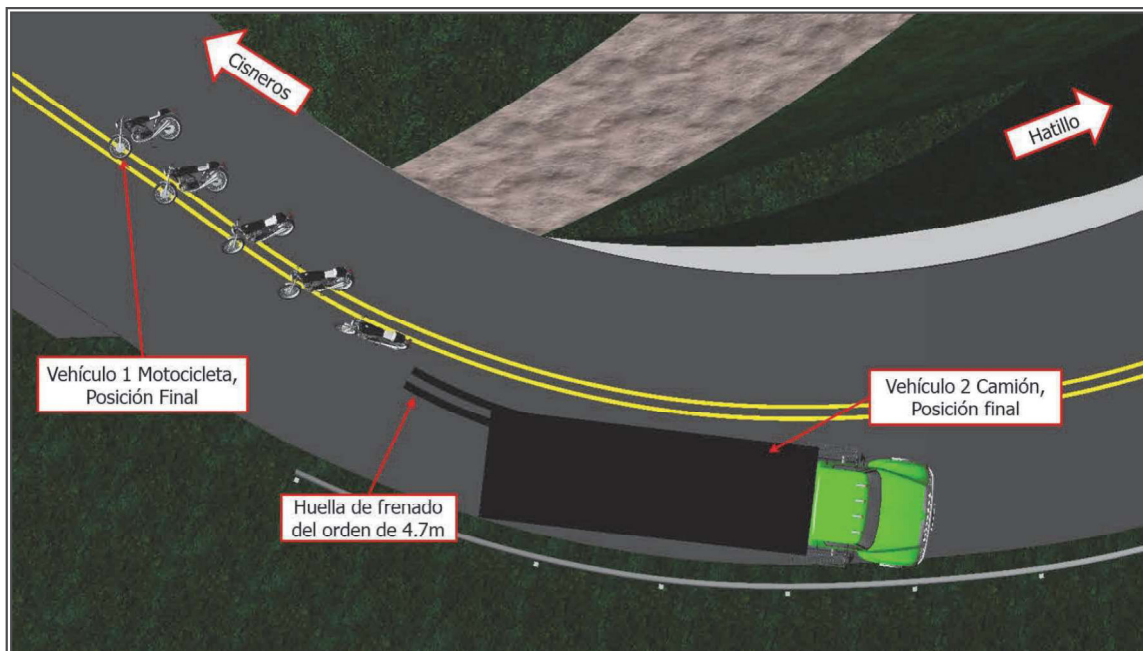
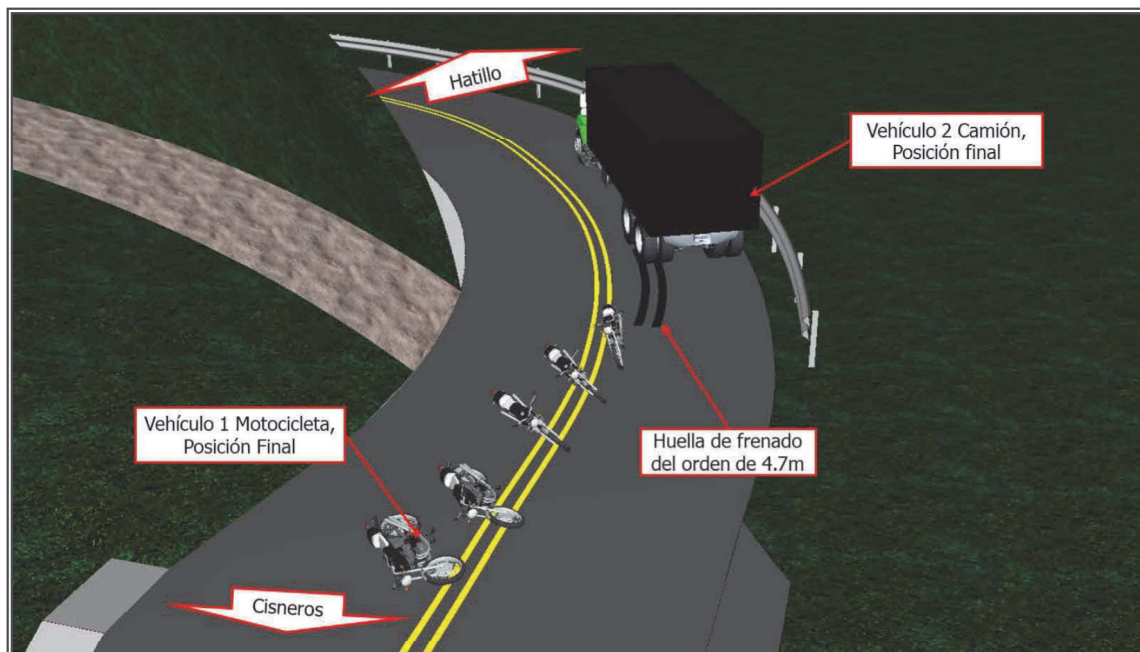
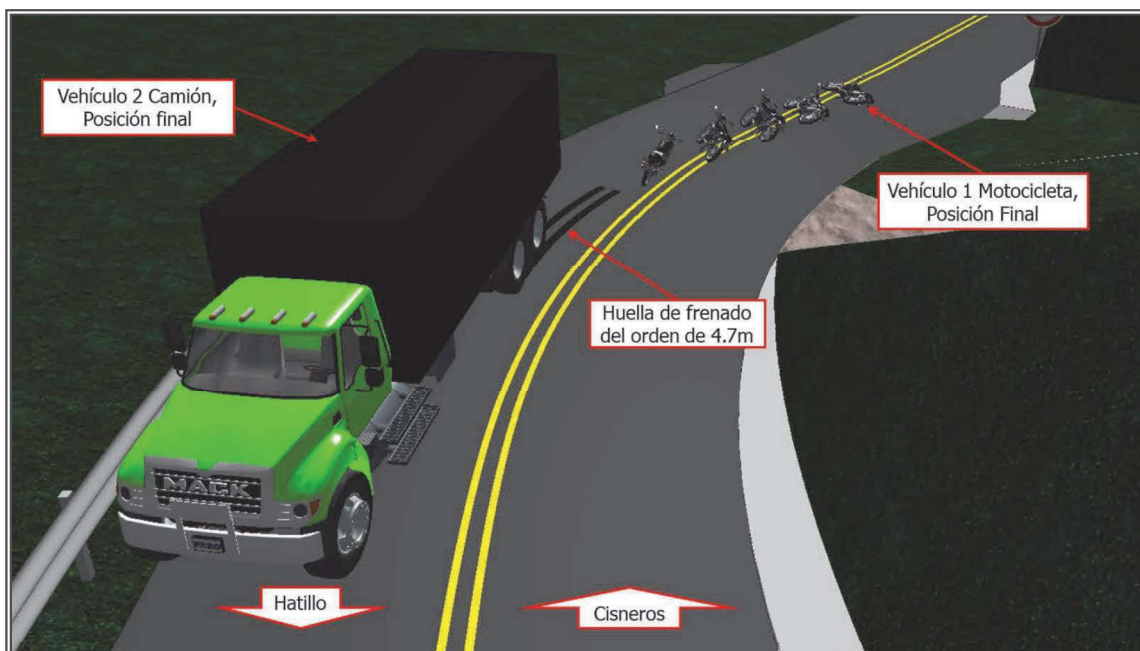
Posterior al contacto el vehículo 1 (Motocicleta) comienza un proceso de roto traslación y vuelco hacia el costado derecho hasta ubicarse en posición final, mientras el vehículo 2 (Camión) marca una huella de frenado del orden de 4.7m hasta su posición final.

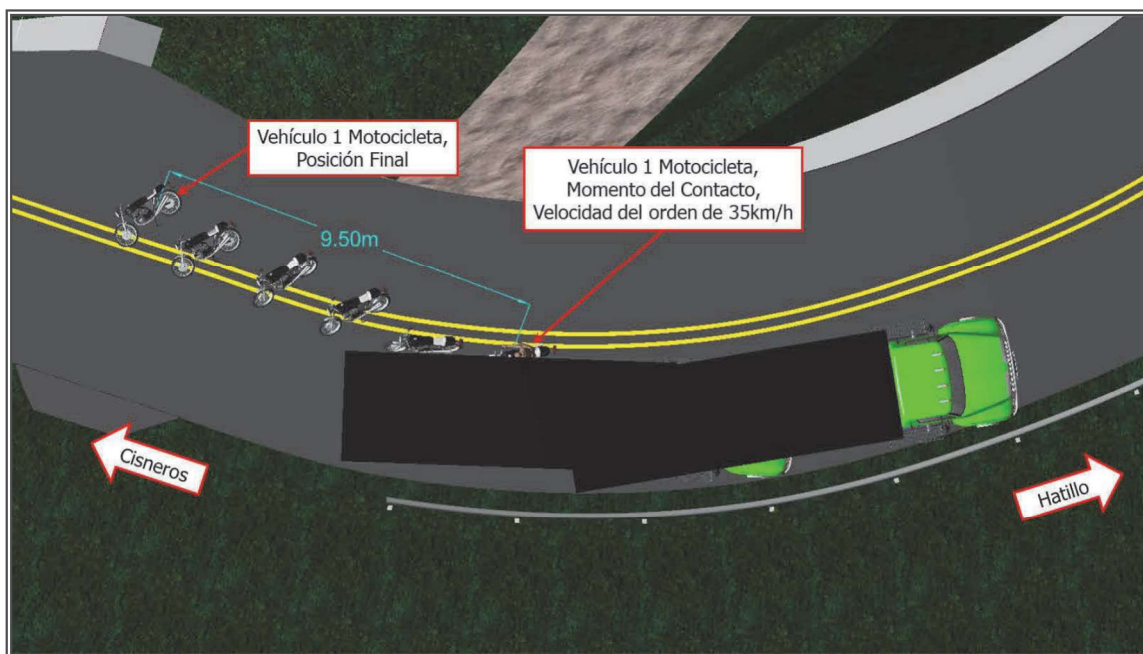
Imagen 4.10 Velocidad del vehículo 1

De acuerdo con la zona de interacción la motocicleta hasta la posición final recorre una distancia del orden de 9.5m, en atención a las características de la vía y del rodante, se procede a verificar la mínima velocidad de tránsito del automotor al momento del contacto acudiendo a la siguiente formulación:

En atención a los anteriores señalamientos se obtiene que la mínima velocidad de tránsito de la Camión al momento del contacto es del orden de **35km/h[‡]**, excediendo el límite permitido para la zona (30km/h).

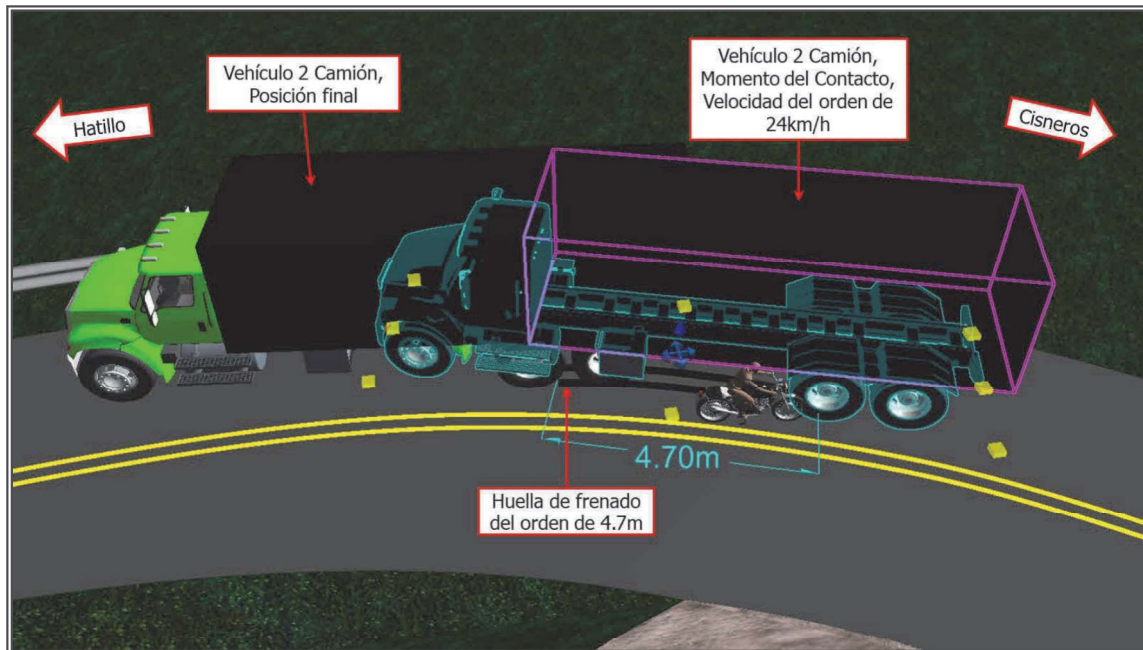
Imagen 4.11 Velocidad del vehículo 2

De acuerdo con la zona de interacción con la motocicleta hasta la posición final el camión, genera una huella de frenado del orden de 4.7m, en atención a las características de la vía y del rodante, se procede a verificar la mínima velocidad de tránsito del automotor al momento del contacto acudiendo a la siguiente formulación:

En atención a los anteriores señalamientos se obtiene que la mínima velocidad de tránsito del camión al momento del contacto es del orden de **24km/h[§]**, transitando sin exceder el límite permitido para la zona (30km/h).

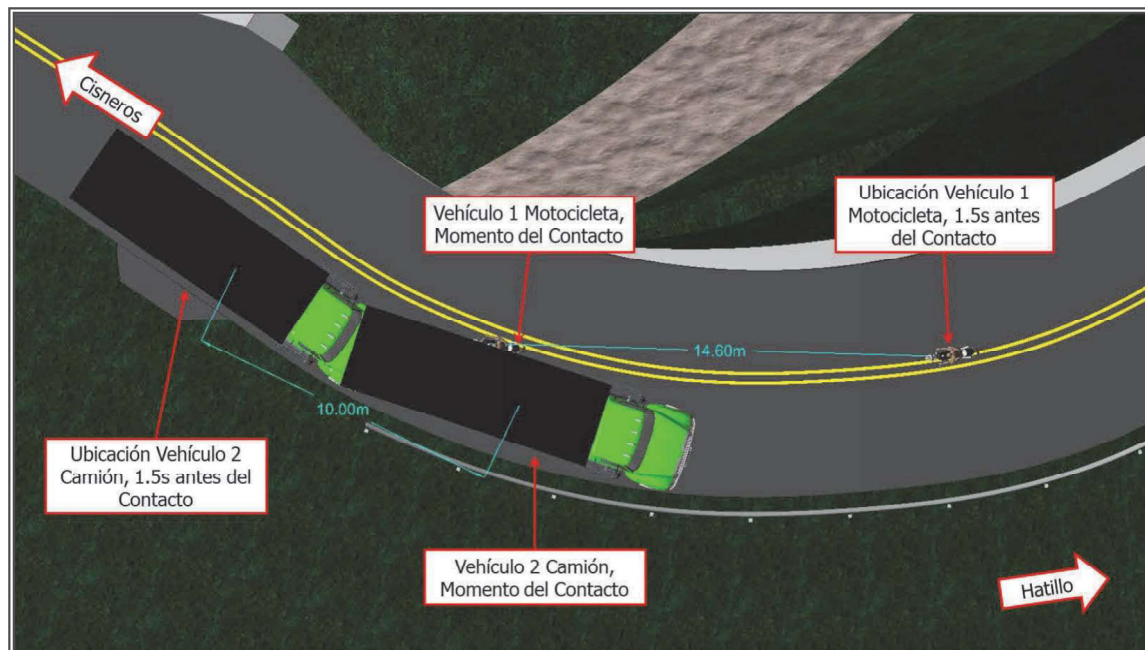
Imagen 4.12 Ubicación Previa

Ítem	V(km/h)	Ubicación 1.5s
Motocicleta	35	14.6m
Camión	24	10.0m

Del anterior análisis se obtiene que los conductores encontrarían en el campo visual a su contrario, punto en el cual el conductor del Camión reaccionó a un riesgo.
