3. ESTUDIO DE LAS DEFORMACIONES

3.1 VEHÍCULO 1: MOTOCICLETA HONDA CBF150, PLACA DOY40C.

3.2 VEHÍCULO 2: CAMION CHEVROLET BRIGADIER, PLACAS TRC542.

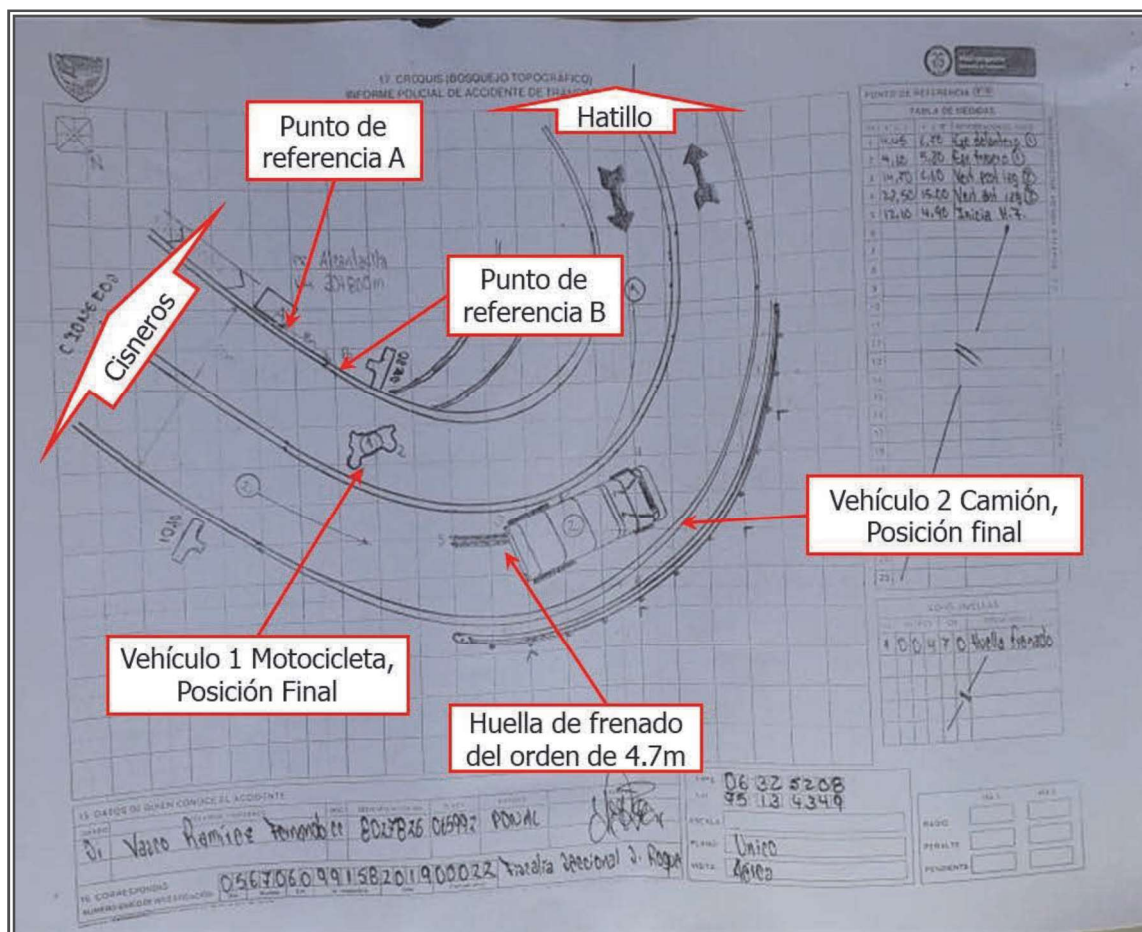
Imagen 2.19 Plano panorámico de la escena

A continuación, se muestra el bosquejo de la autoridad, en donde se señala posición final del vehículo 1 (Motocicleta) y Vehículo 2 (Camión), una huella de frenado del Camión del orden de 4.7m y los puntos de referencia A y B.

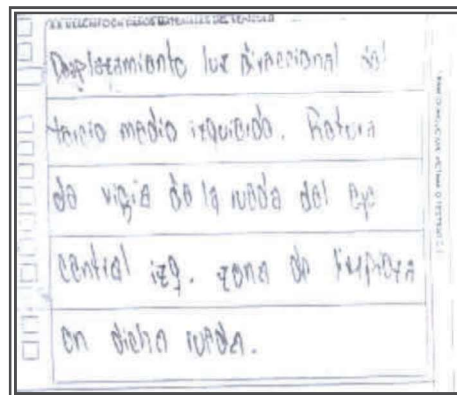
Imagen 3.4 Descripción de daños materiales

"Desplazamiento luz direccional del tercio medio izquierdo. Rotura de vigia de la rueda del eje central izq. zona de limpieza en dicha rueda..."

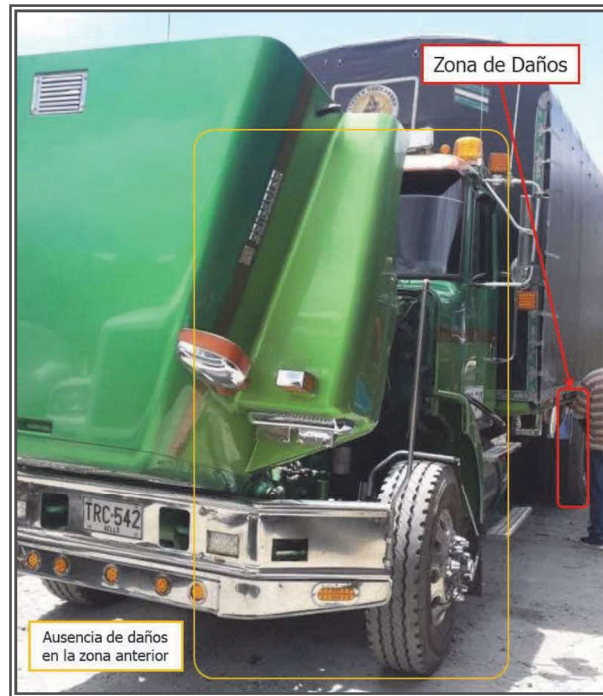
Imagen 3.5 Zona de daños

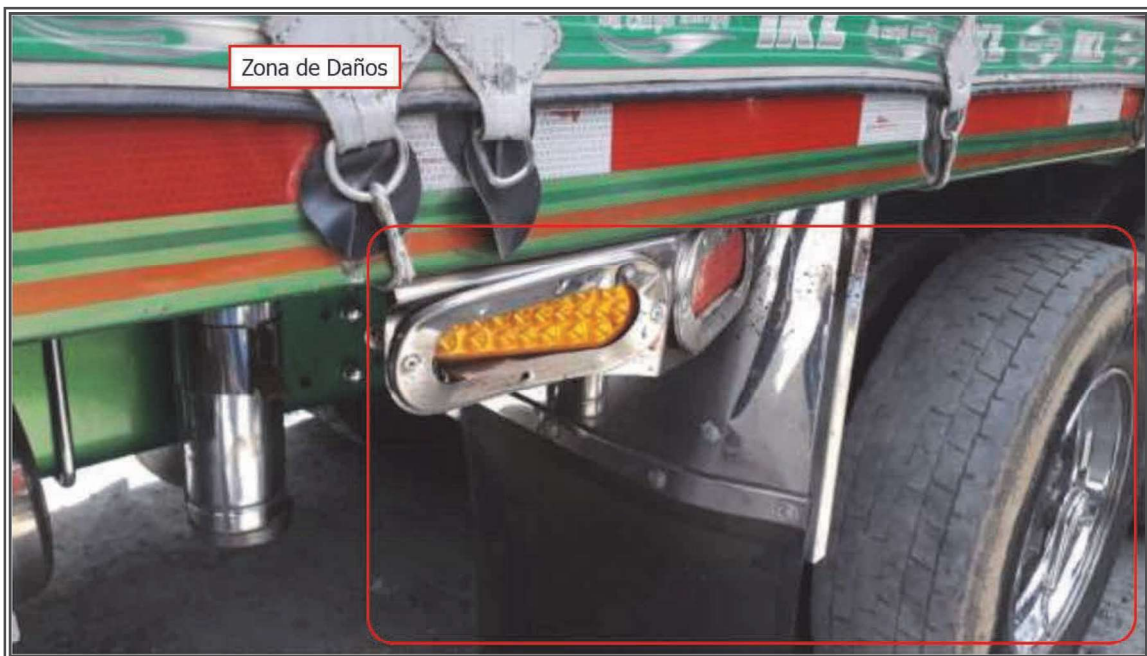
Imagen 3.6 Zona de daños

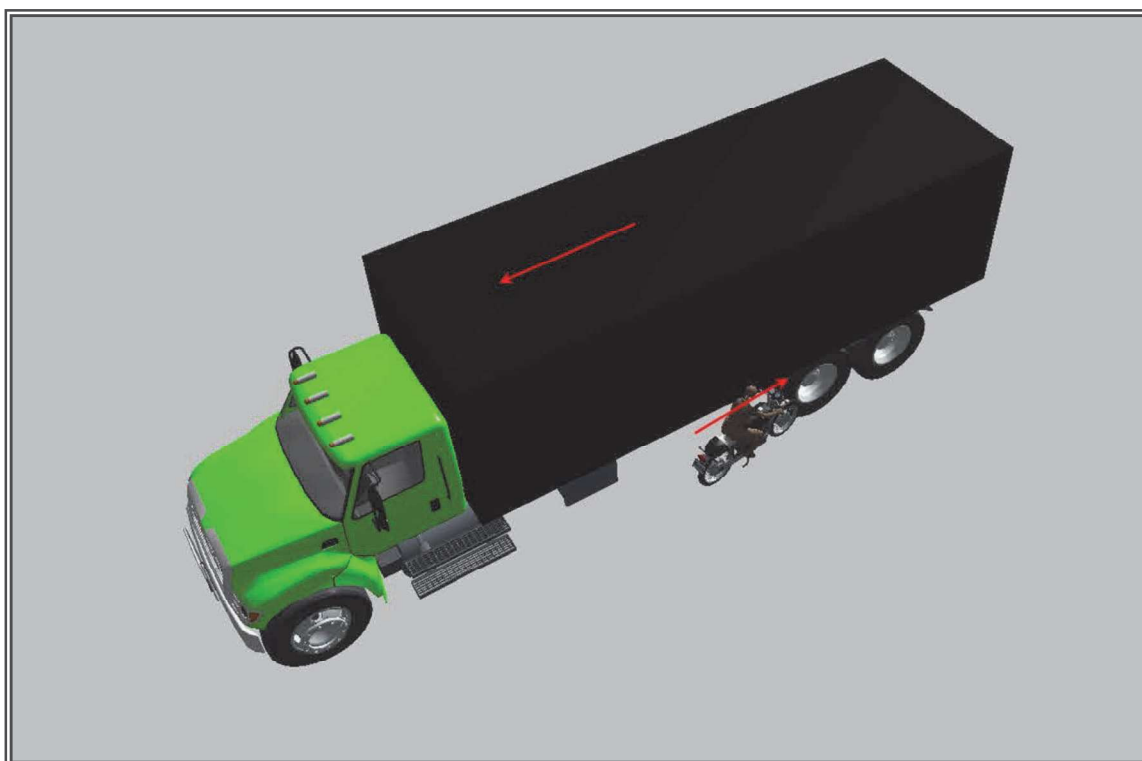
Imagen 3.7 Dirección de Impacto

De acuerdo con los daños descritos para el vehículo 1 (Motocicleta), dada la ubicación de rastros y daños en el vehículo 2 (Camión), se plantea la forma de contacto en donde el conductor de la Motocicleta contacta el tercio medio izquierdo a la altura del primer eje del tándem del Camión.

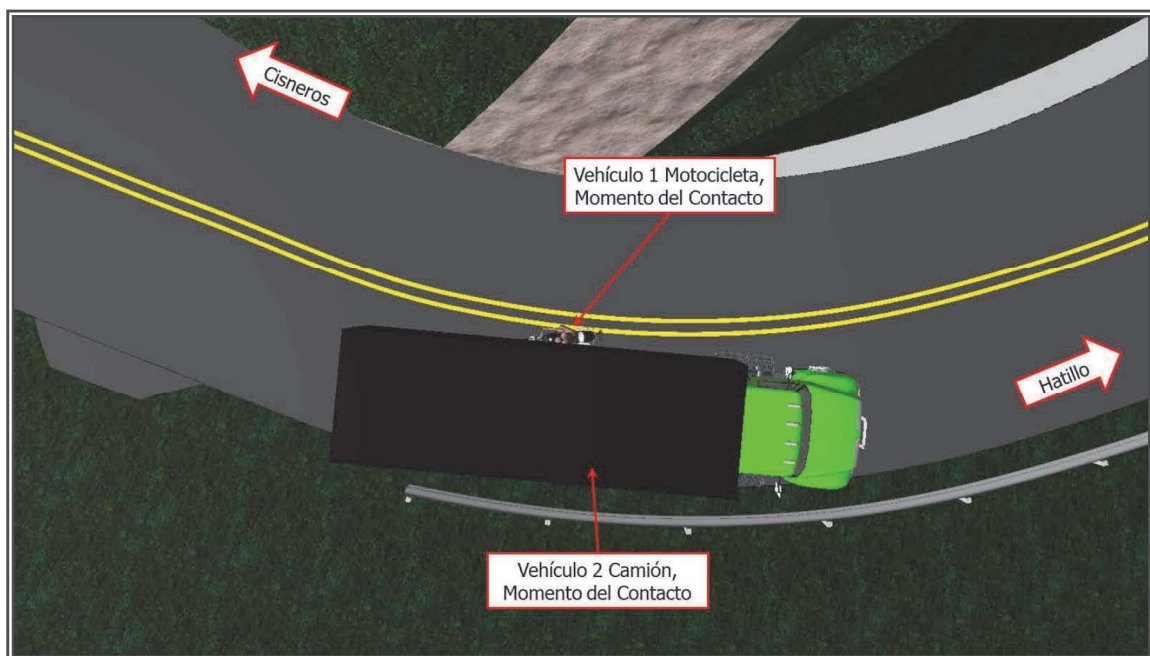
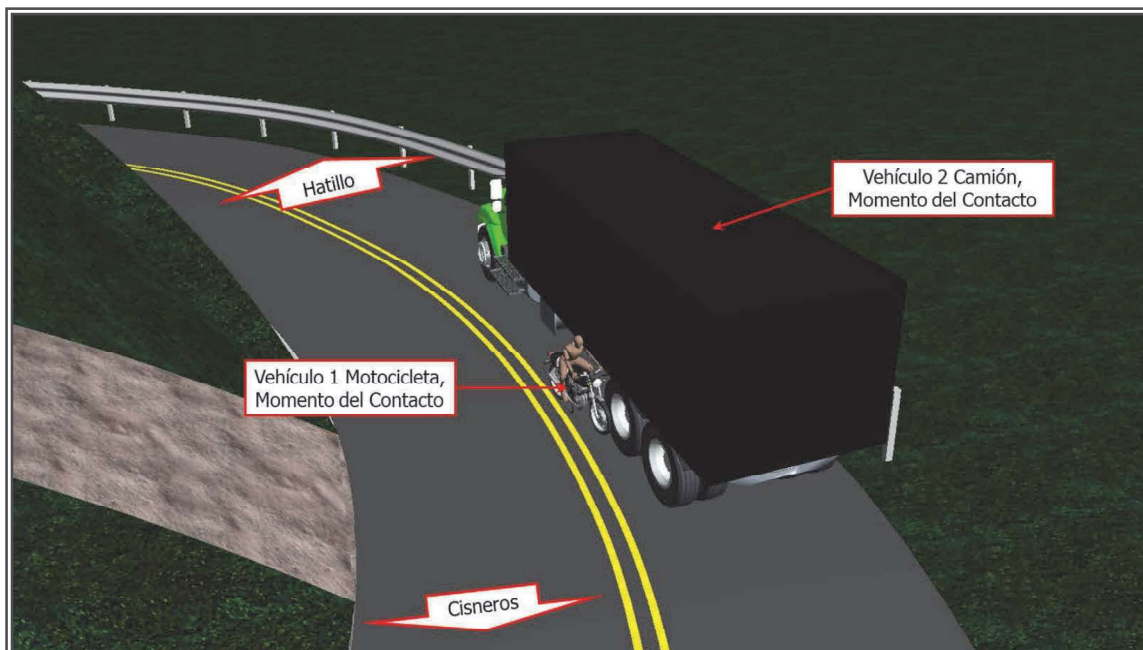
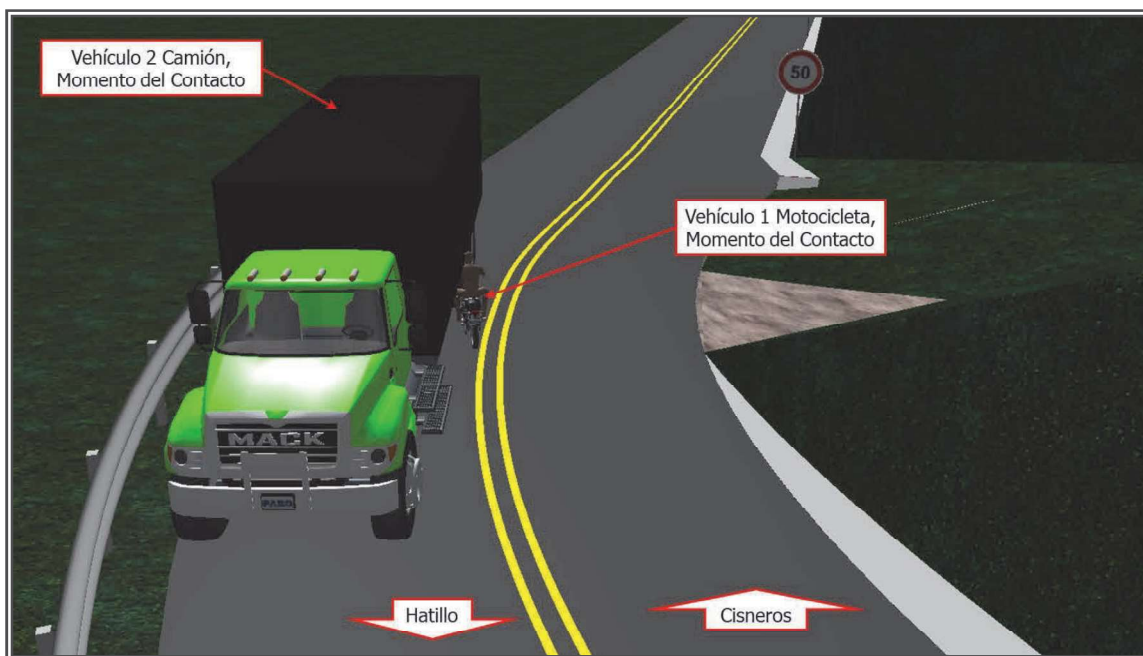
De acuerdo con las posiciones finales de los rodantes, rastros acotados y daños en los vehículos involucrados, se determina la zona de contacto al inicio de la huella de frenado del Camión, en donde la motocicleta se encontraría invadiendo el carril opuesto al de su respectivo sentido de tránsito.

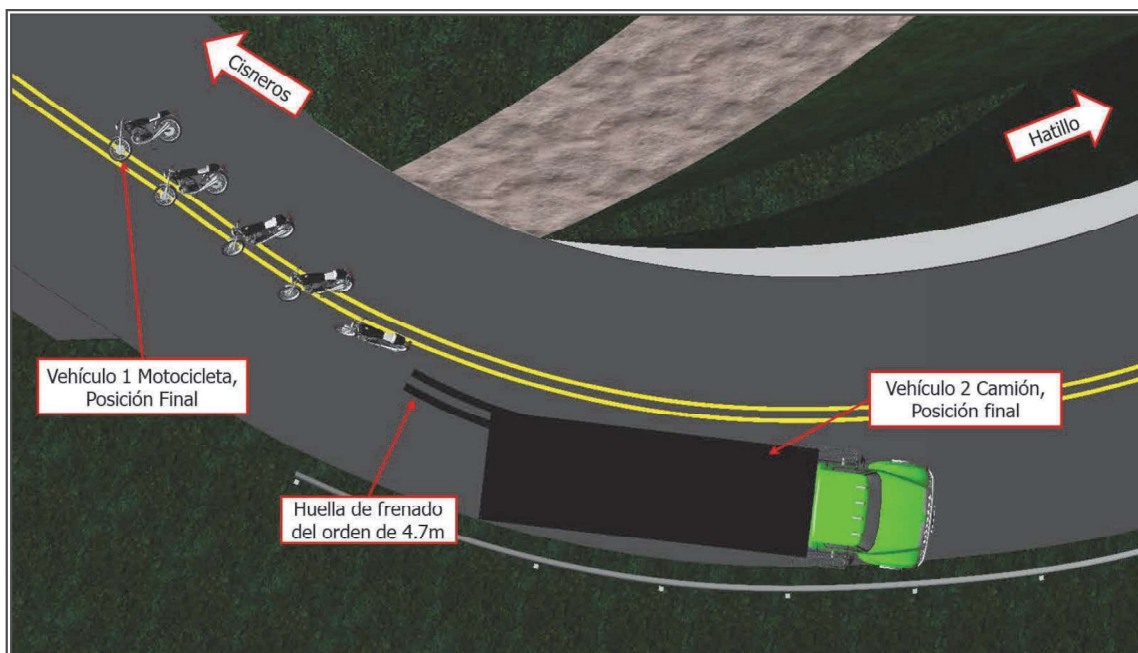
Imagen 4.7 Mecánica de Colisión

Posterior al contacto el vehículo 1 (Motocicleta) comienza un proceso de roto traslación y vuelco hacia el costado derecho hasta ubicarse en posición final, mientras el vehículo 2 (Camión) marca una huella de frenado del orden de 4.7m hasta su posición final.
