**INFORME TECNICO – ESTADO GENERAL VEHICULO**

**VEHICULO : TOYOTA HILUX**

**MODELO: PICK UP DOBLE CABINA**

**PLACAS : IJP887**

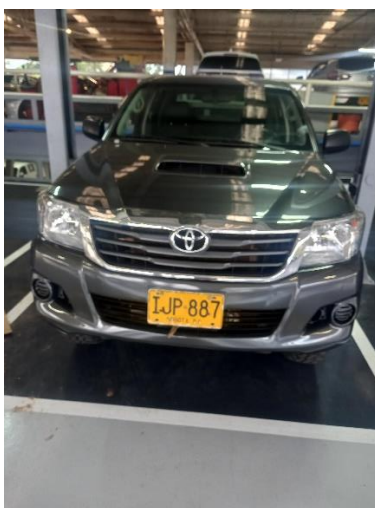
Cliente manifiesta que el vehículo se encuentra en óptimas condiciones de uso; pero en la inspección visual que se realizó a raíz del inconveniente presentado en el taller por deficiencias mecánicas; se evidencia lo siguiente:

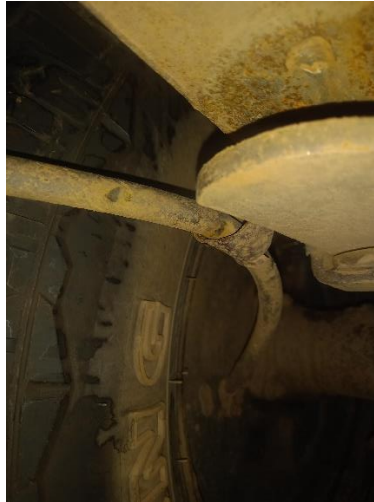
- Guaya freno de mano sin servicio; averiada

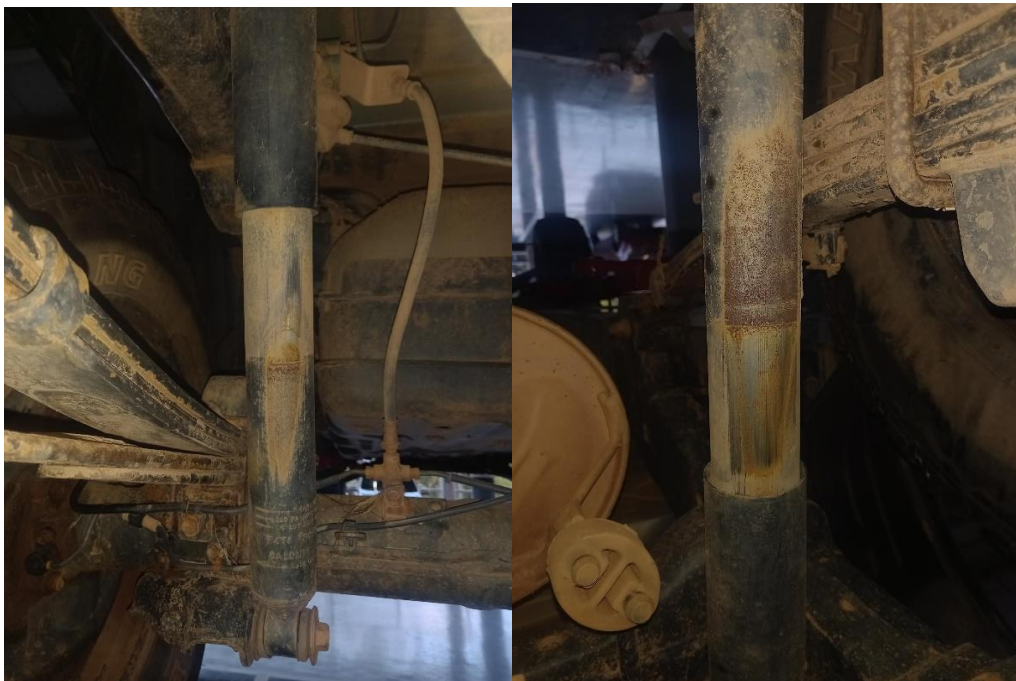
Suspensión trasera en mal estado: Amortiguadores traseros torcidos, hojas ballestas averiadas

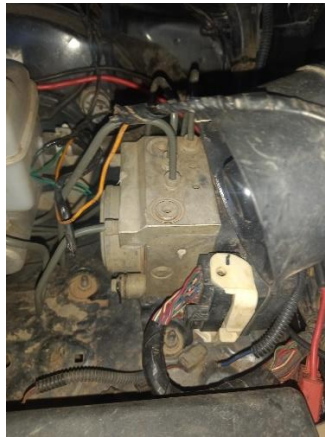
Instalación eléctrica de motor con intervenciones no técnicas

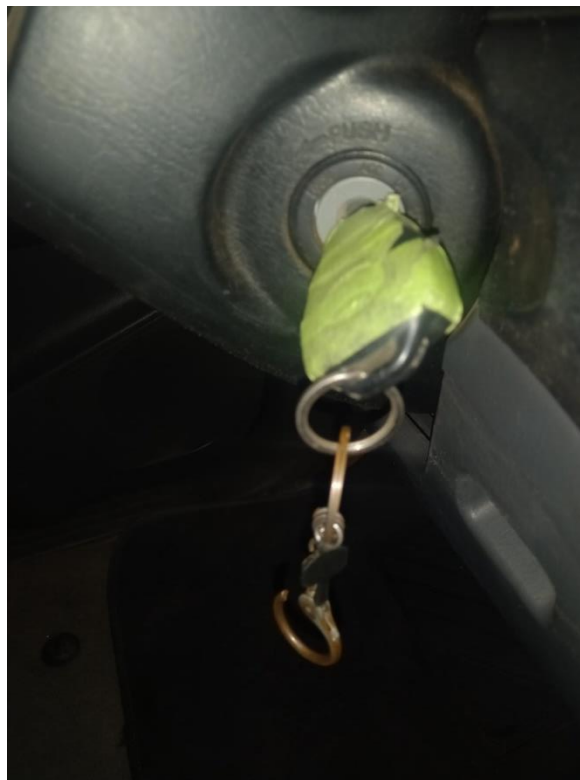
Llave de encendido en mal estado se sugiere cambiarla:

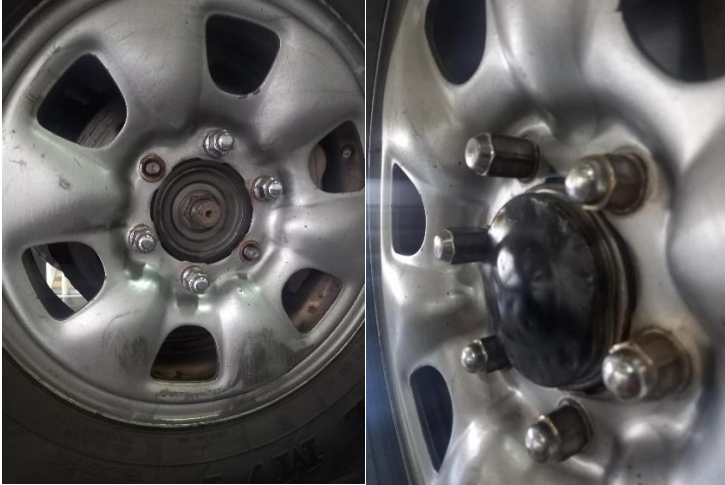
Rines corroidos y con ausencia de pernos en las ruedas:

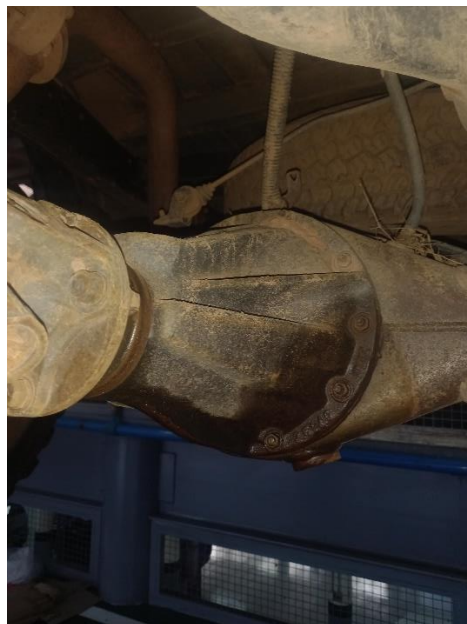
Housing con exceso de fugas
