INFORME FOTOGRÁFICO Y VIDEO-GRÁFICO DEL LUGAR DEL ACCIDENTE

IPAT : Nro. C-01440398

RADICADO SPOA : No. 761116000165202200509

LUGAR DEL HECHO : Vía que de Cali, Andalucía a la altura del Km 60 +200

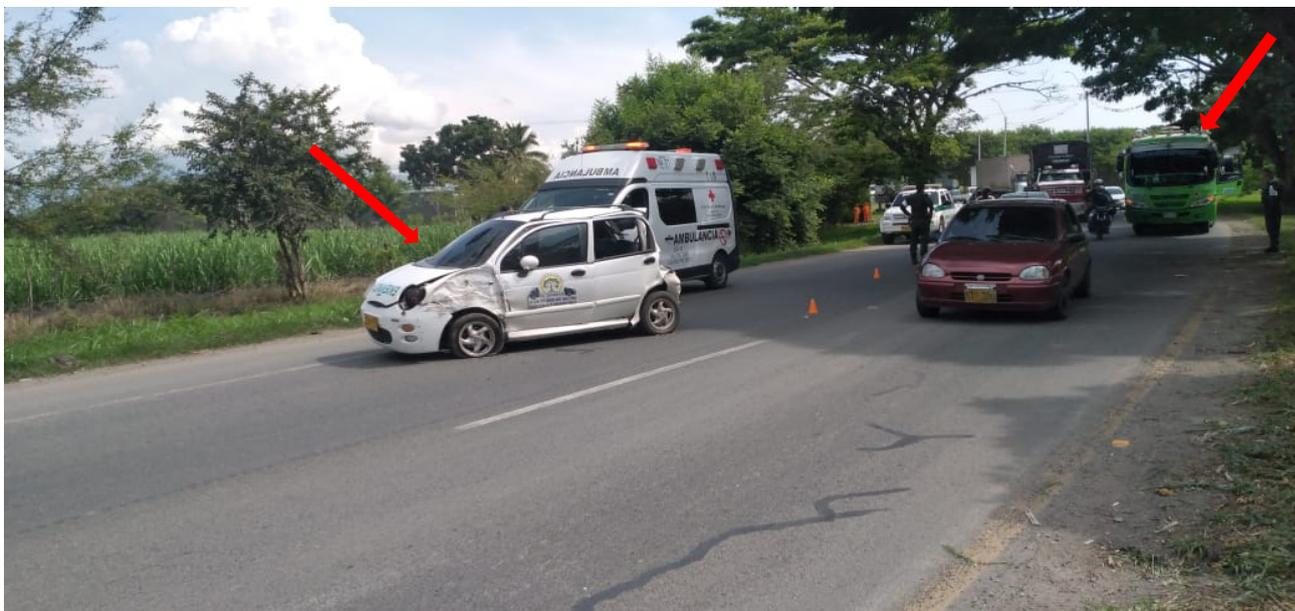
IMAGEN PANORAMICA NO.1.

En esta imagen, logra identificar los vehículos involucrados incluyendo la trayectoria, de igual forma la demarcación Horizontal (línea de carril segmentada de color blanco) la cual indica que la vía es de un solo sentido de circulación, así mismo se puede apreciar la posición final del automóvil de placas **IUA 975**, y a la buseta de placas **SJP 132** después de la colisión

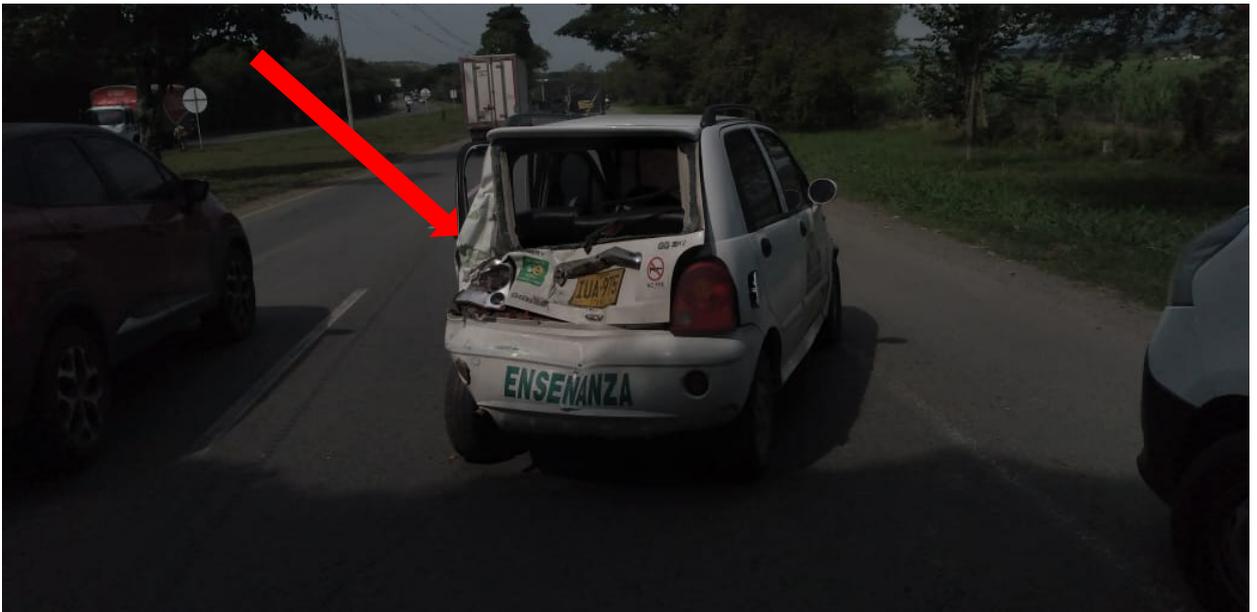
IMAGEN PANORAMICA NO.2.

Esta imagen se puede apreciar la zona donde impacta la buseta contra el automóvil así mismo los daños presentados, y la ubicación sobre el carril derecho de la vía, minutos después de ser impactado violentamente

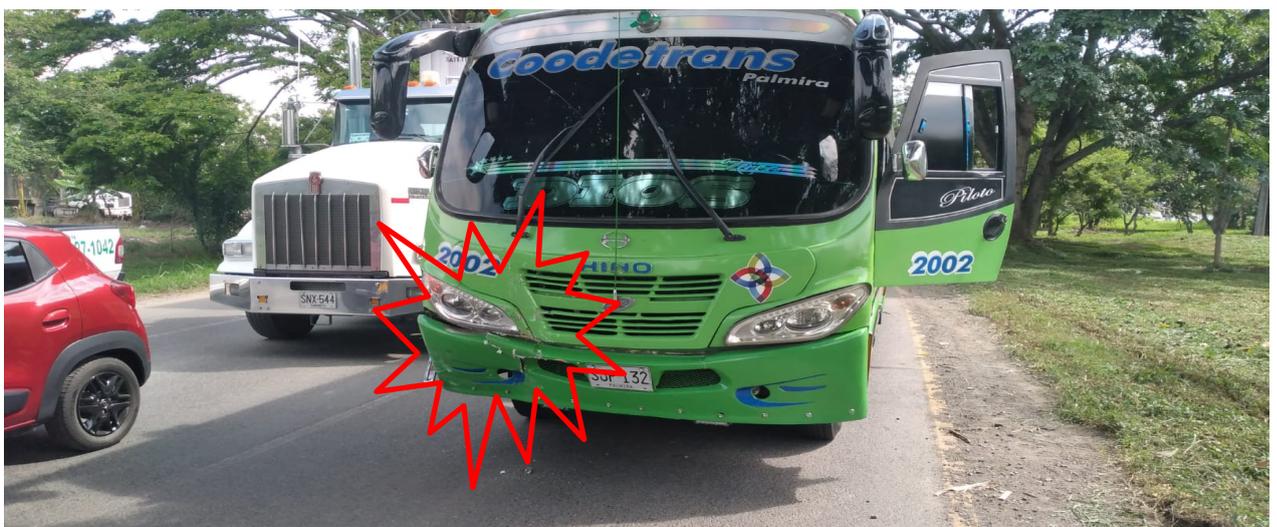
IMAGEN DE DETALLE NO.3

Al observar la imagen se puede apreciar con claridad los daños sufridos en el automotor el cual ubicados en el tercio Derecho de la buseta, siendo consistente con el impacto registrado en el automóvil
