INFORME TÉCNICO - PERICIAL DE RECONSTRUCCIÓN DE ACCIDENTE DE TRÁNSITO R. A. T[®] 2

VEHÍCULO No. 1: TRACTOCAMIÓN, KENWORTH T800, modelo 2013, color azul, placa SZZ 708.

**VEHÍCULO No. 2: MOTOCICLETA, ROYAL ENFIELD METEOR 350, modelo 2022, color café,
placa YHW 13F.**

INFORME No. 211231484

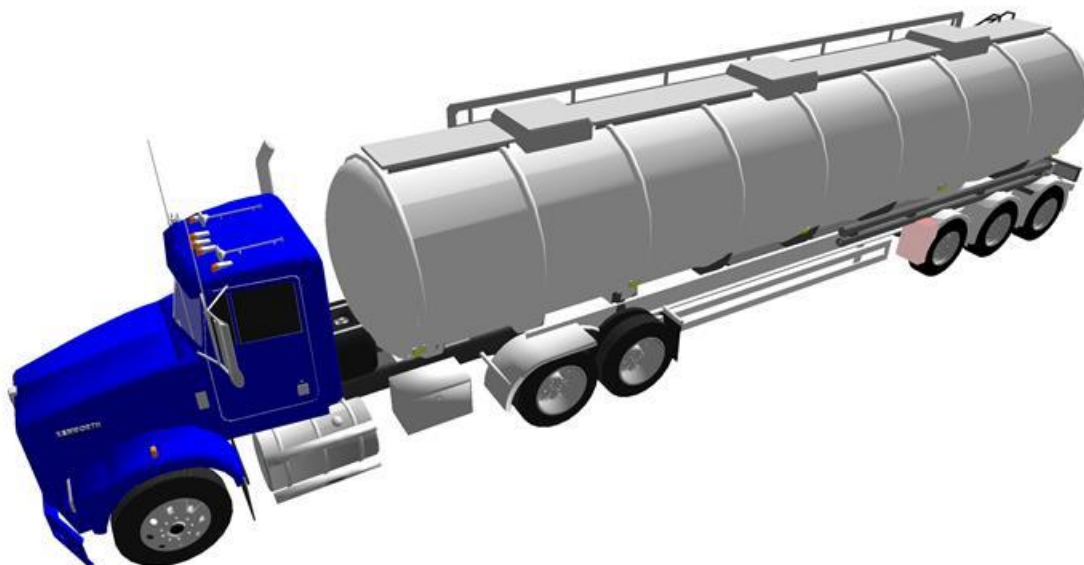
Imagen No. 5: En esta imagen se indica con el recuadro rojo la ubicación de los daños y/o evidencias en el tractocamión.

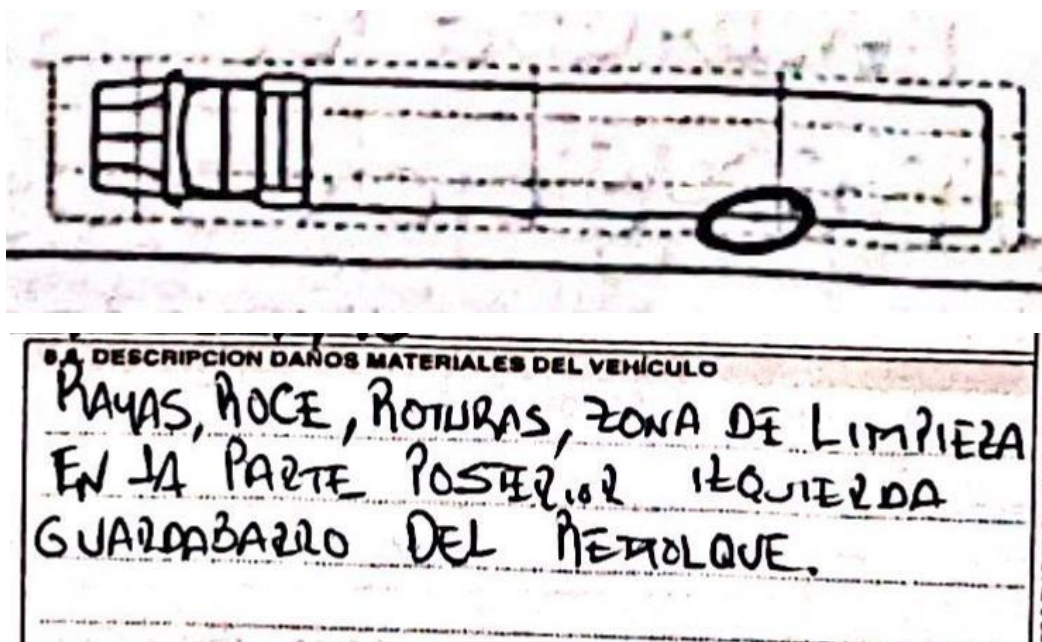
Imagen No. 6: En esta imagen se aprecia el diagrama de la autoridad, donde hacen referencia al lugar de impacto en el tractocamión (señalando la zona lateral izquierda tercio posterior) y la descripción de daños materiales presentados por el mismo registradas en el IPAT.

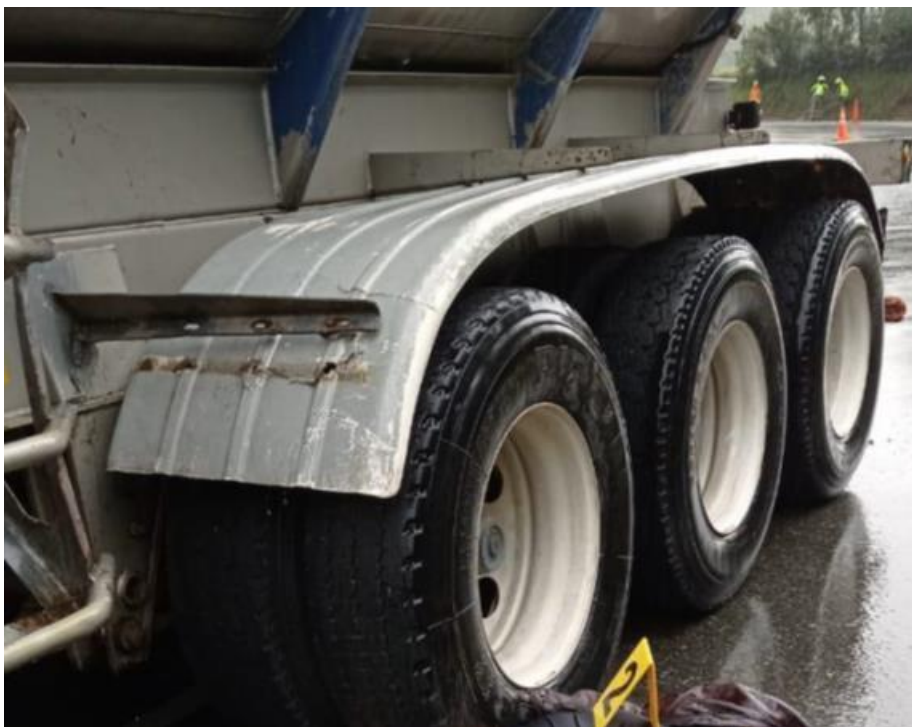
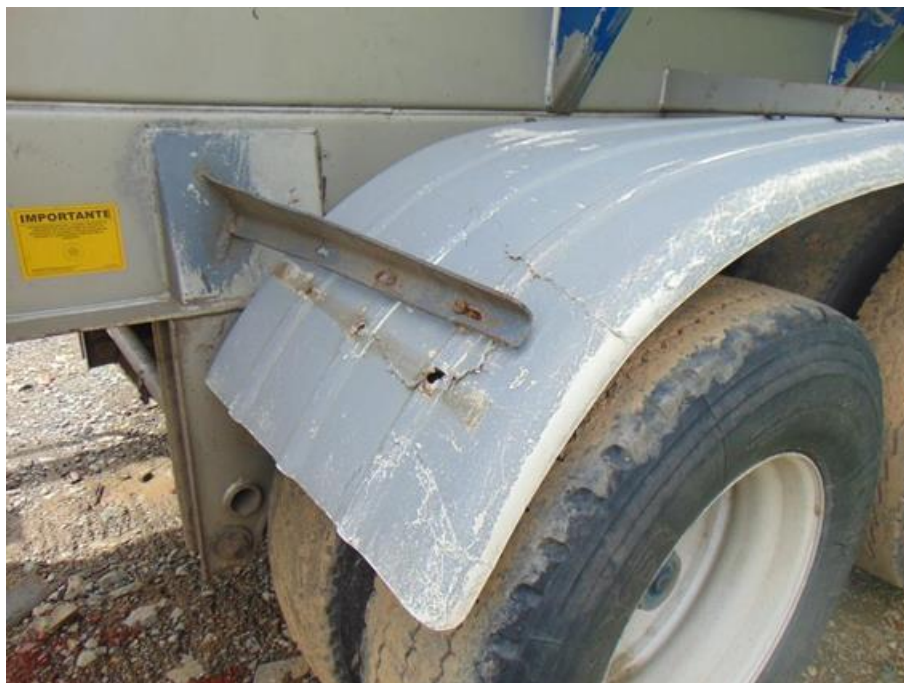
Fotografías No. 9 y 10: En estas fotografías se aprecia desajuste y deformación del guardafangos posterior izquierdo del semirremolque.

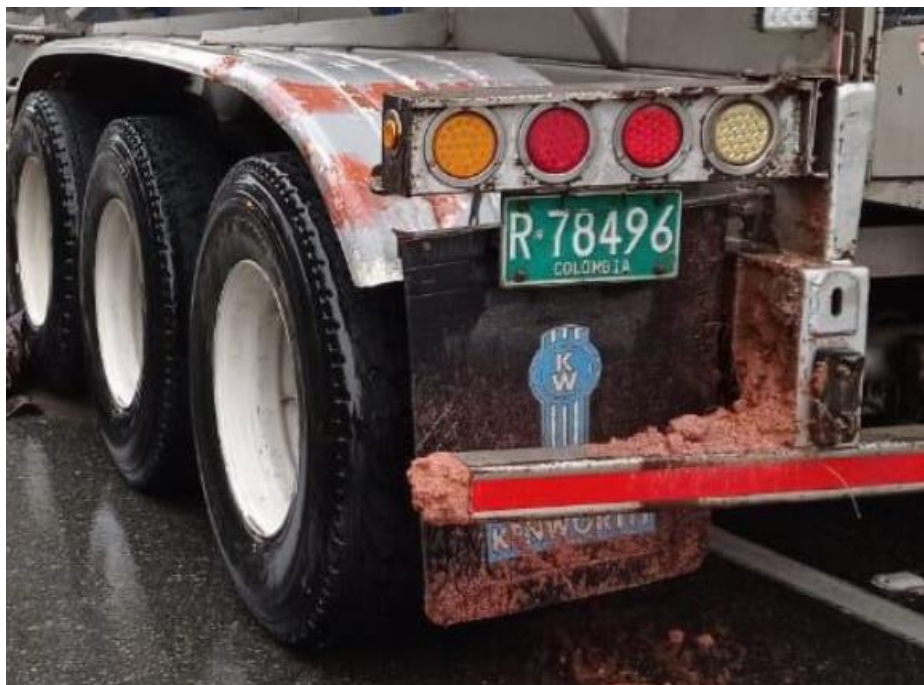
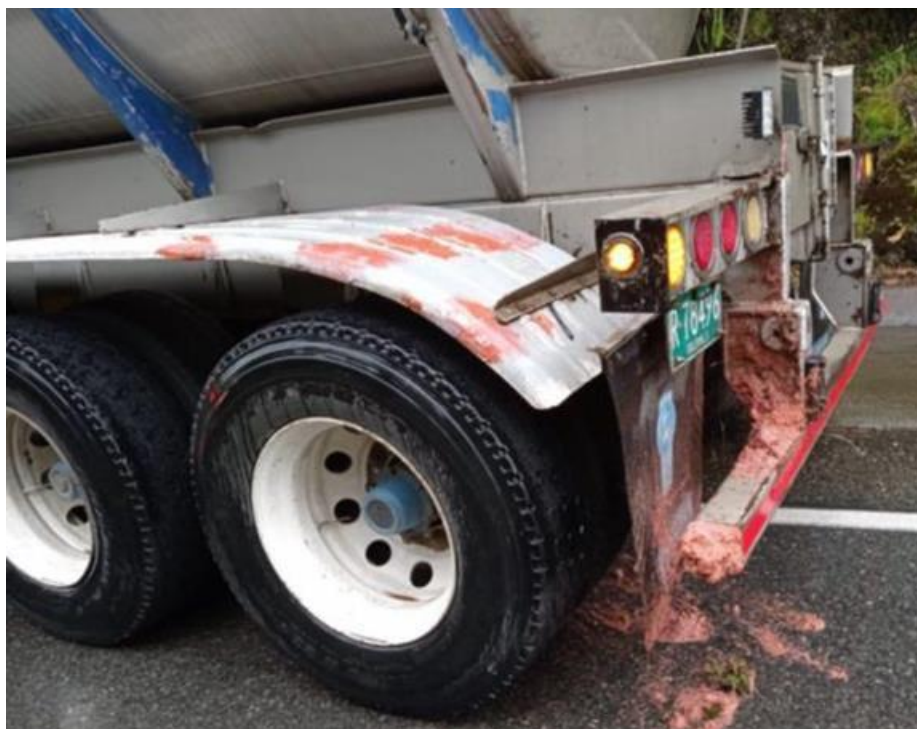
Fotografías No. 11 y 12 En estas fotografías se aprecian residuos de tierra en el estribo posterior del semirremolque.

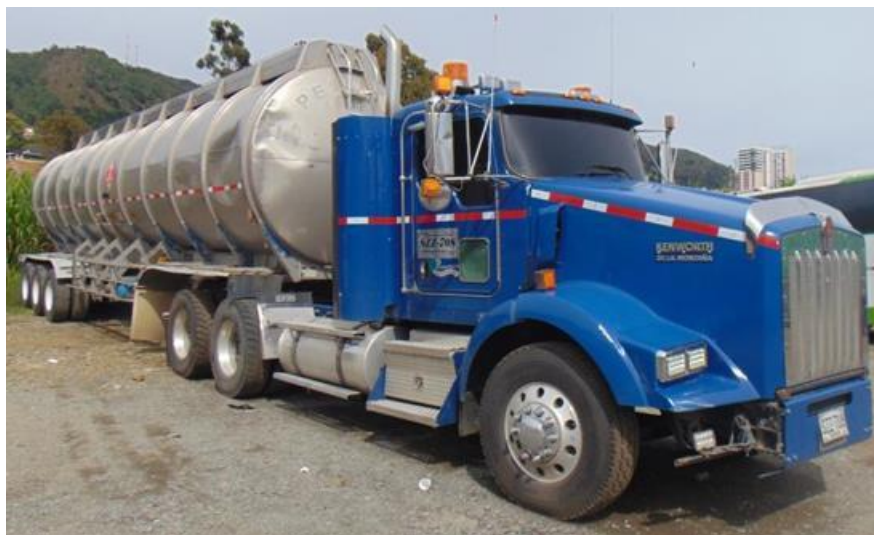
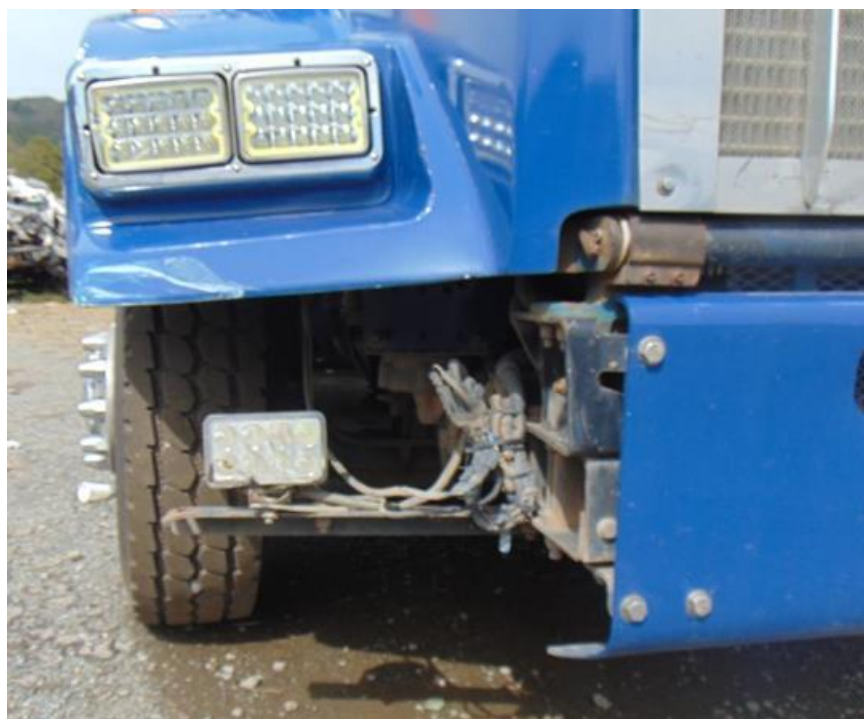
Fotografías No. 13 y 14: En estas fotografías se aprecia el estado final de la zona frontal y lateral derecha del tractocamión, el cual presenta ausencia del tercio medio del bomper frontal del cabezote; es de aclarar que el mencionado daño no guarda relación con el accidente materia de investigación, por lo cual probablemente esta deformación ya estaba en el vehículo antes de la ocurrencia de los hechos

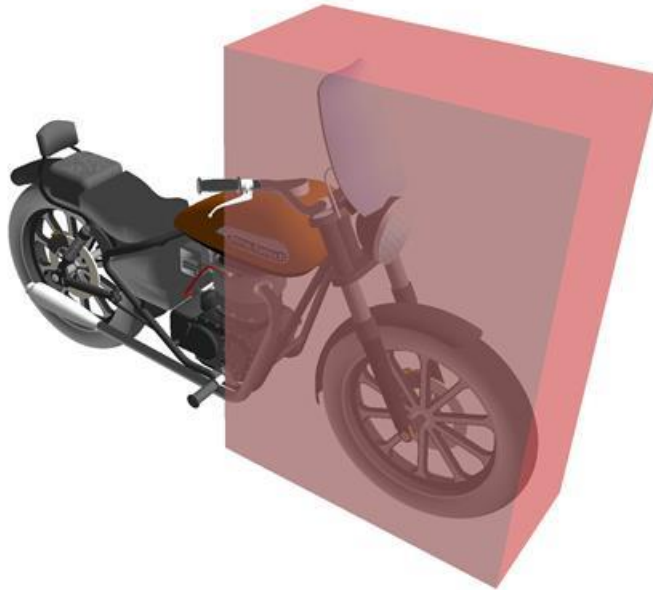
Imagen No. 8: En esta imagen se indica con el recuadro rojo la ubicación de los daños y/o evidencias en la motocicleta.

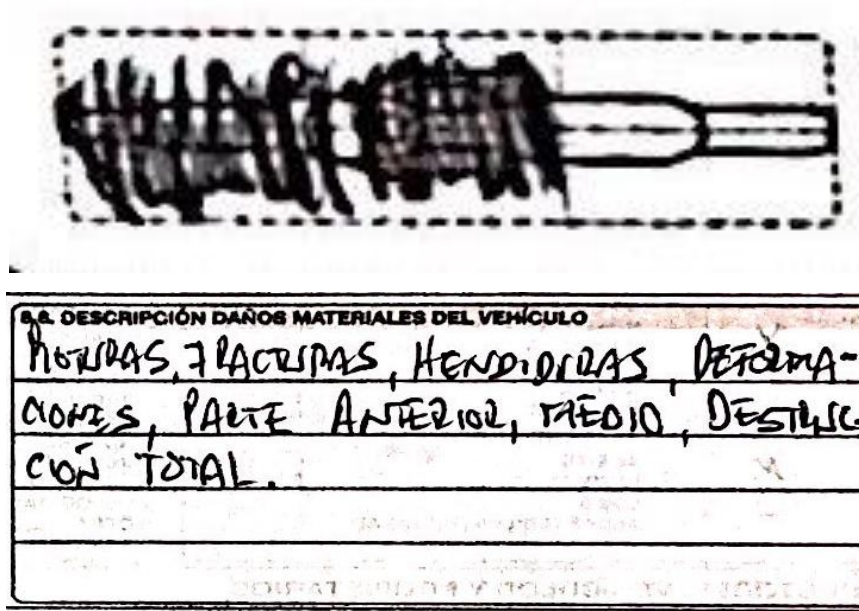
Imagen No. 9: En esta imagen se aprecia el diagrama de la autoridad donde hacen referencia al lugar de impacto en la motocicleta (señalando la zona anterior y zona media), y la descripción de daños materiales presentados por la misma, registrados en el IPAT.

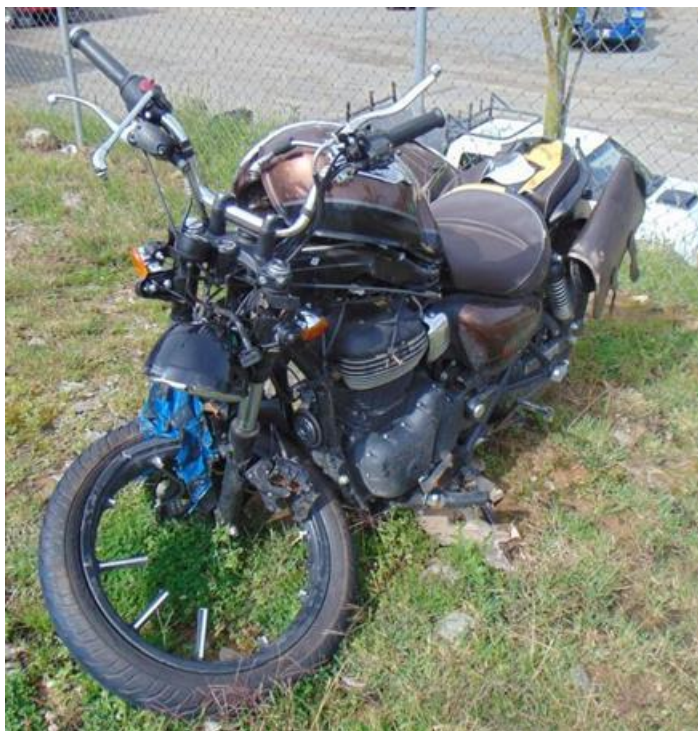
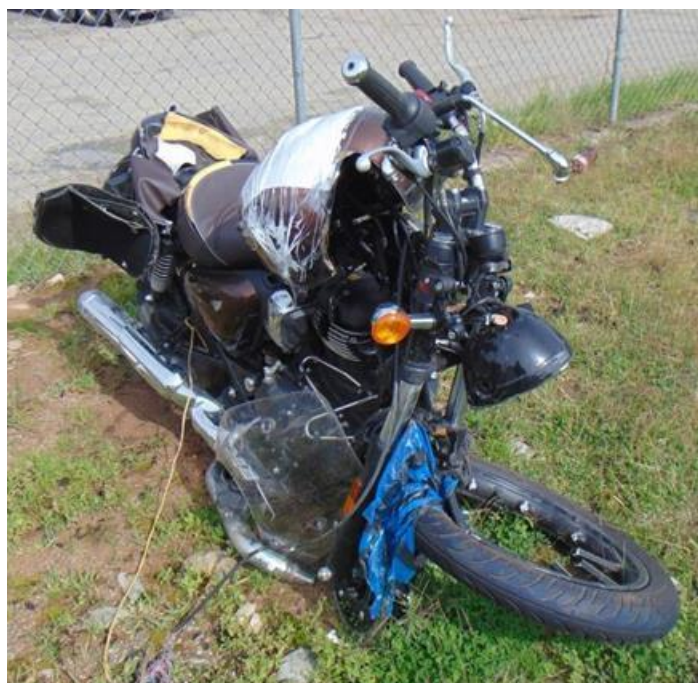
Fotografías No. 15 y 16: En estas fotografías se aprecia el estado final de la zona frontal de la motocicleta, la cual presenta destrucción total del tren delantero

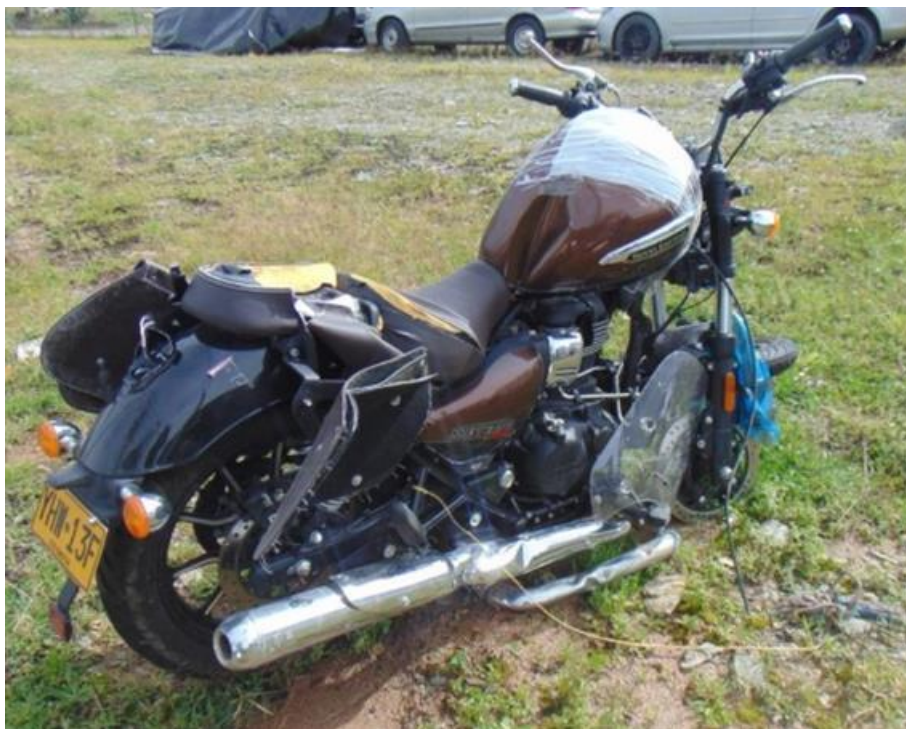
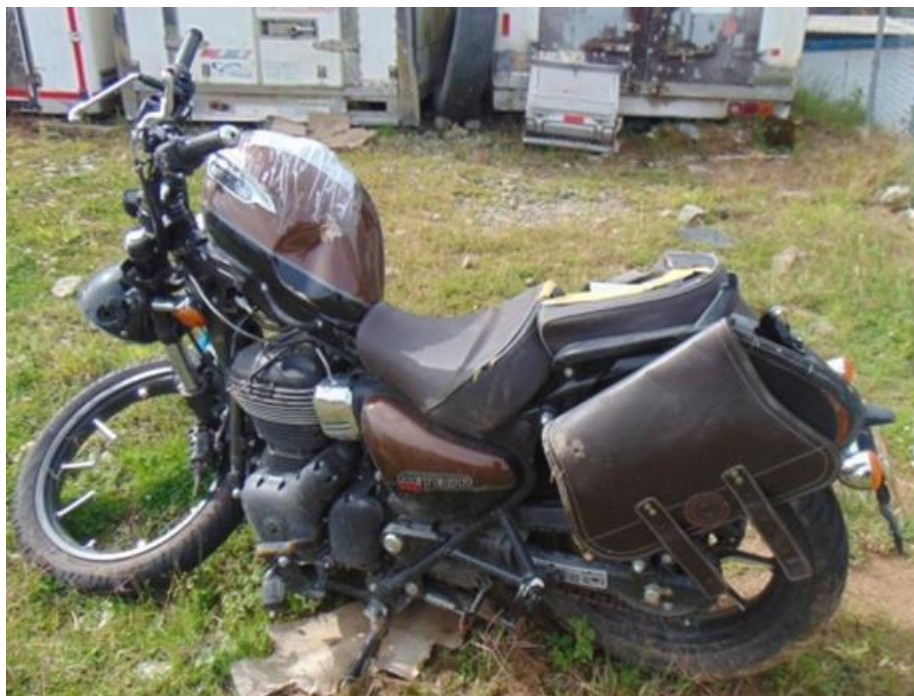
Fotografías No. 17 y 18: En estas fotografías se aprecia el estado final de la zona lateral izquierda y derecha, y zona posterior de la motocicleta.

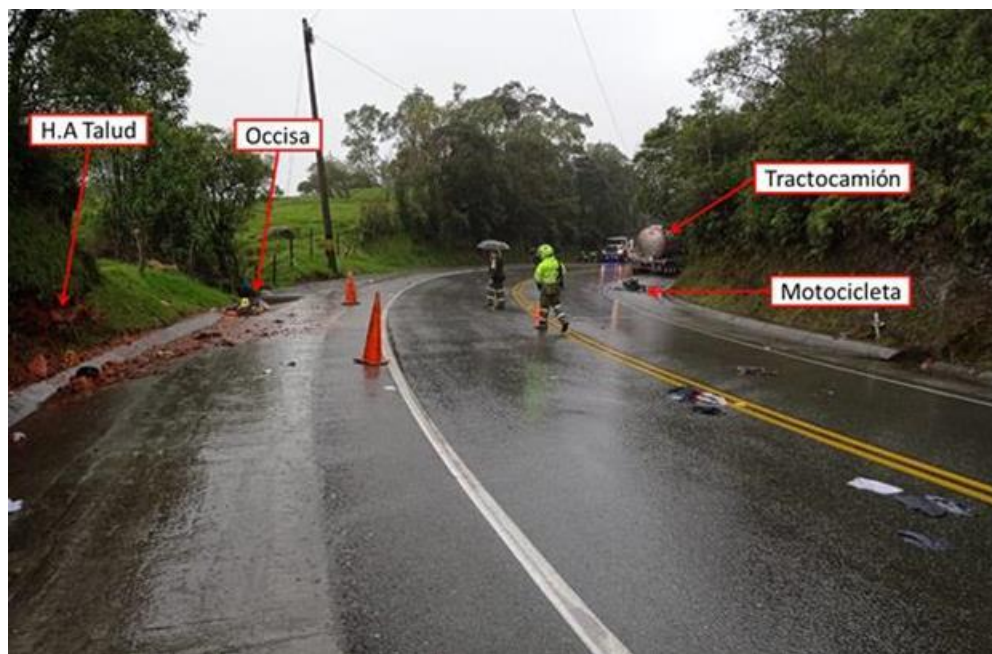
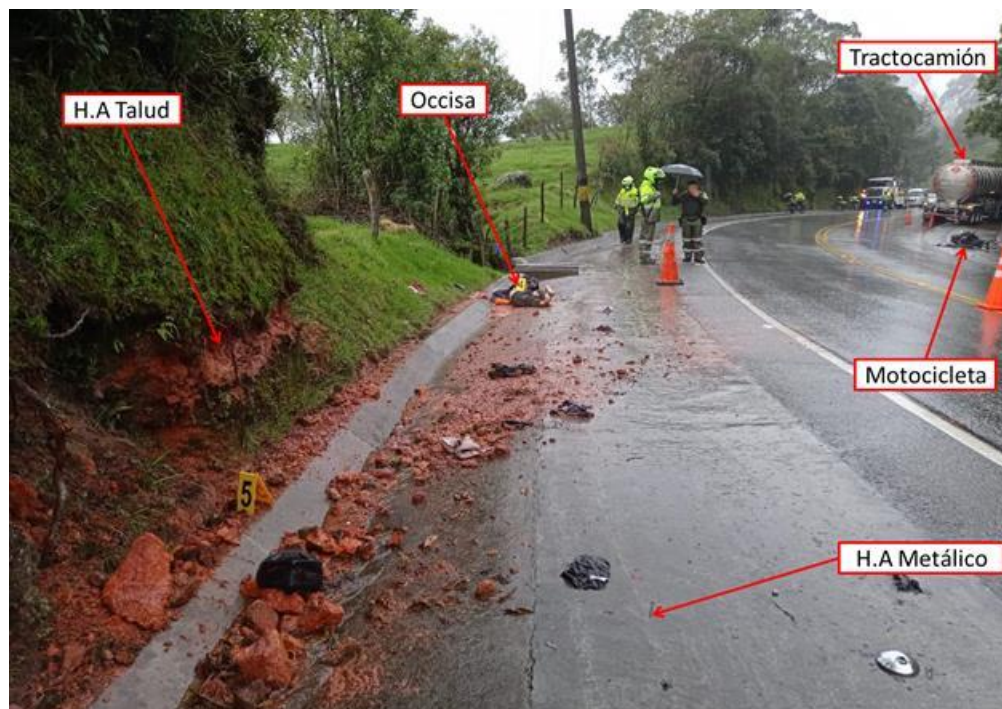
Fotografías No. 23 y 24: En estas fotografías se aprecia la posición final de los involucrados en el accidente, y la huella de arrastre en el talud; nótese las huellas de arrastre metálico sobre la berma, las cuales no fueron diagramadas en el croquis del IPAT.

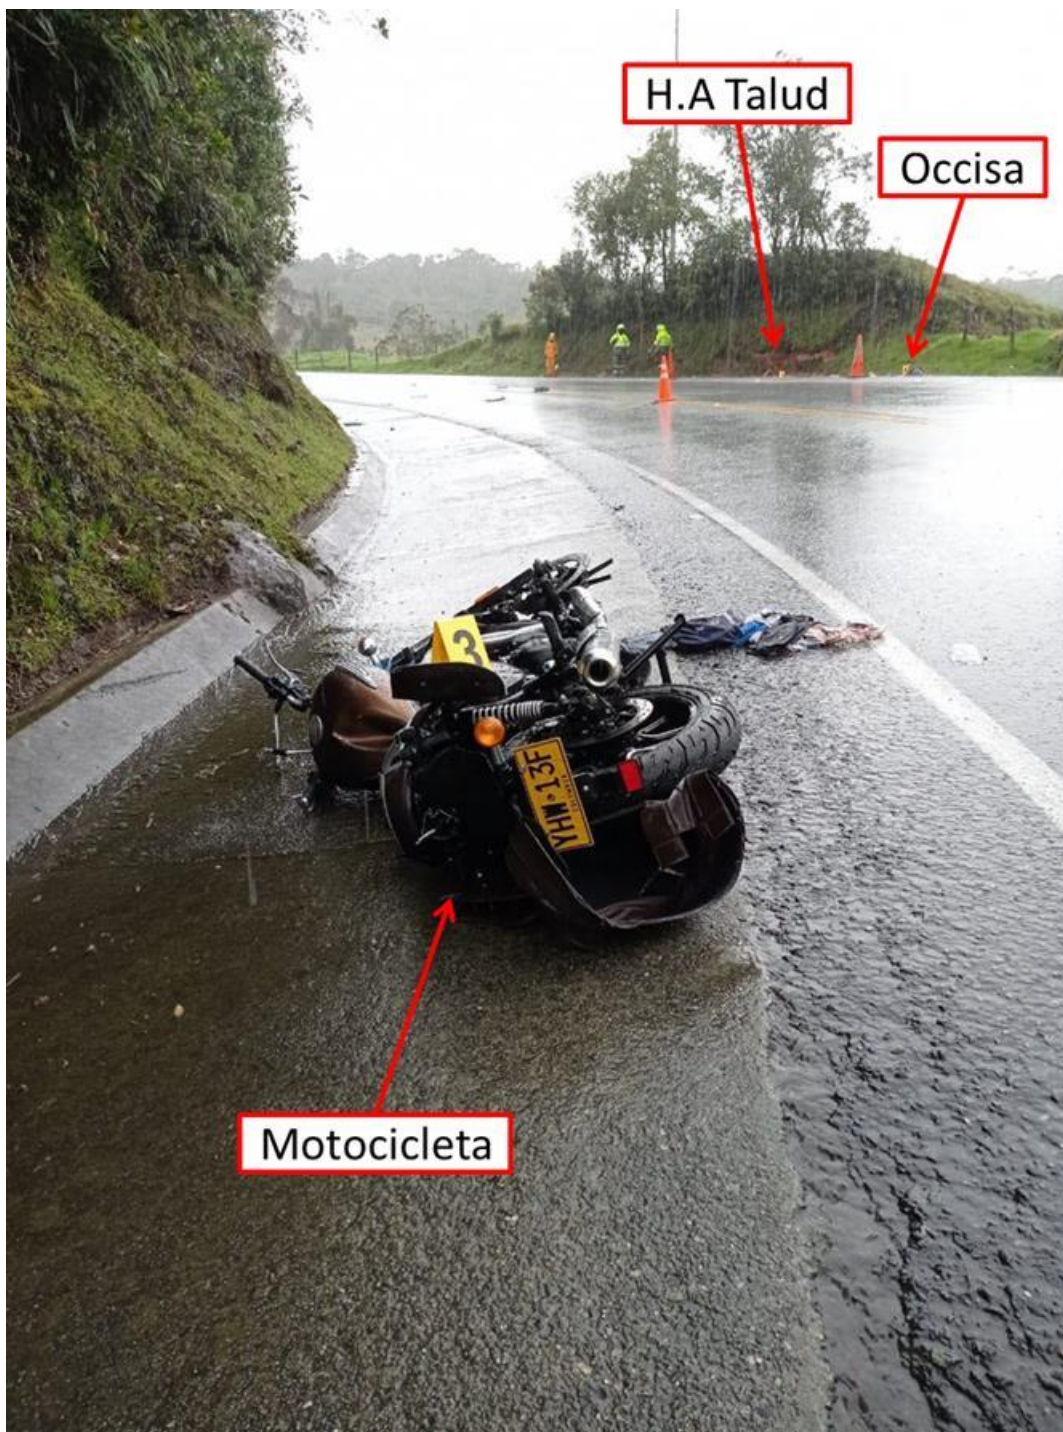
Fotografía No. 25: En esta fotografía se aprecia la posición final de la motocicleta y la occisa; nótese la huella de arrastre en el talud.

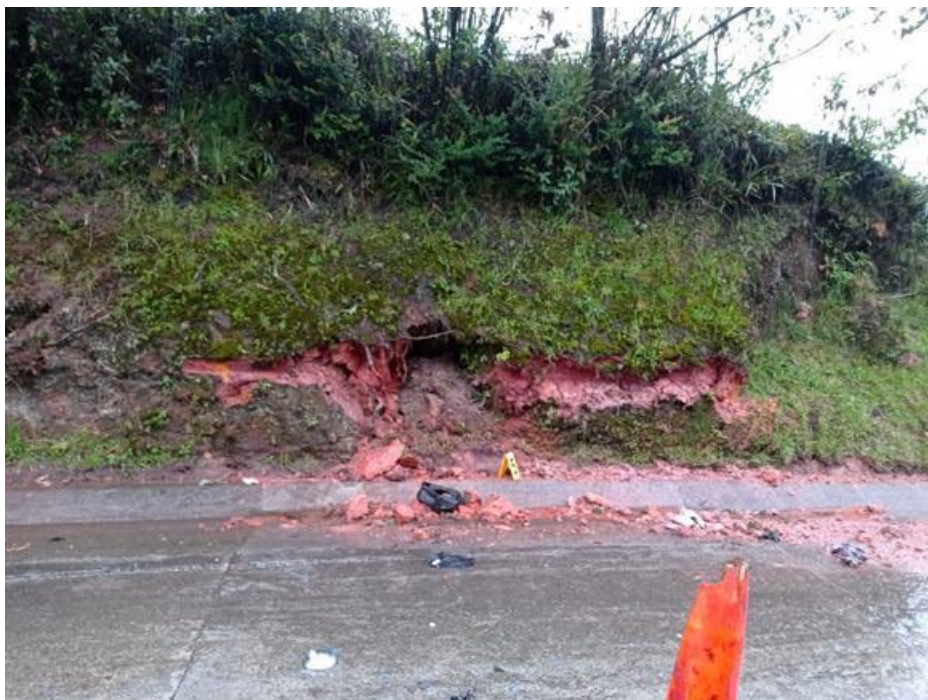
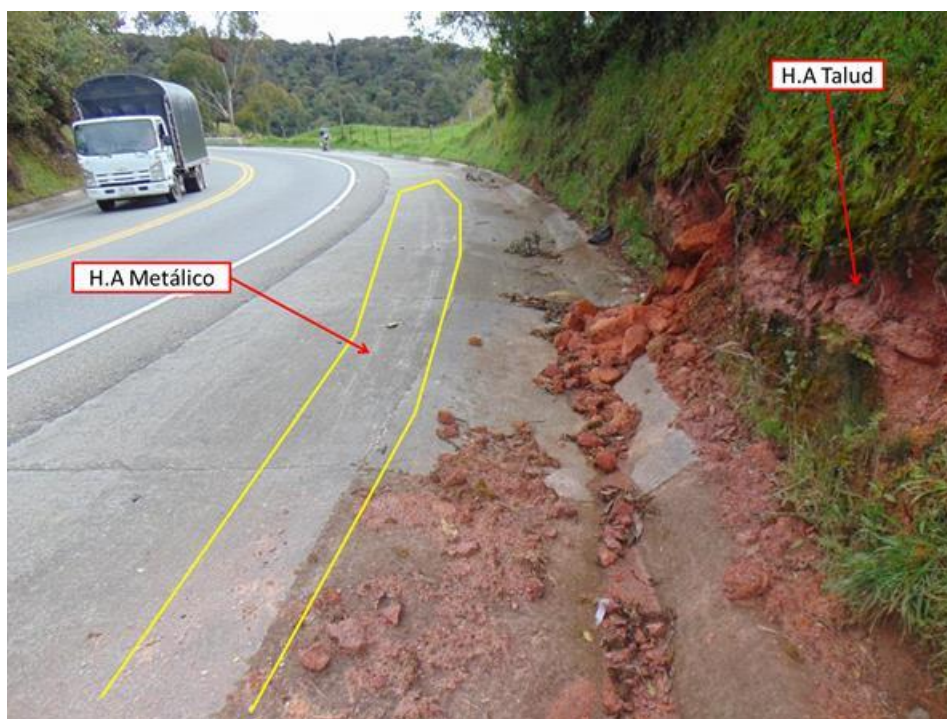
Fotografías No. 26 y 27: En estas fotografías se aprecia la huella de arrastre en el talud, y una huella de arrastre metálico en la berma la cual no fue diagramada en el croquis del IPAT.

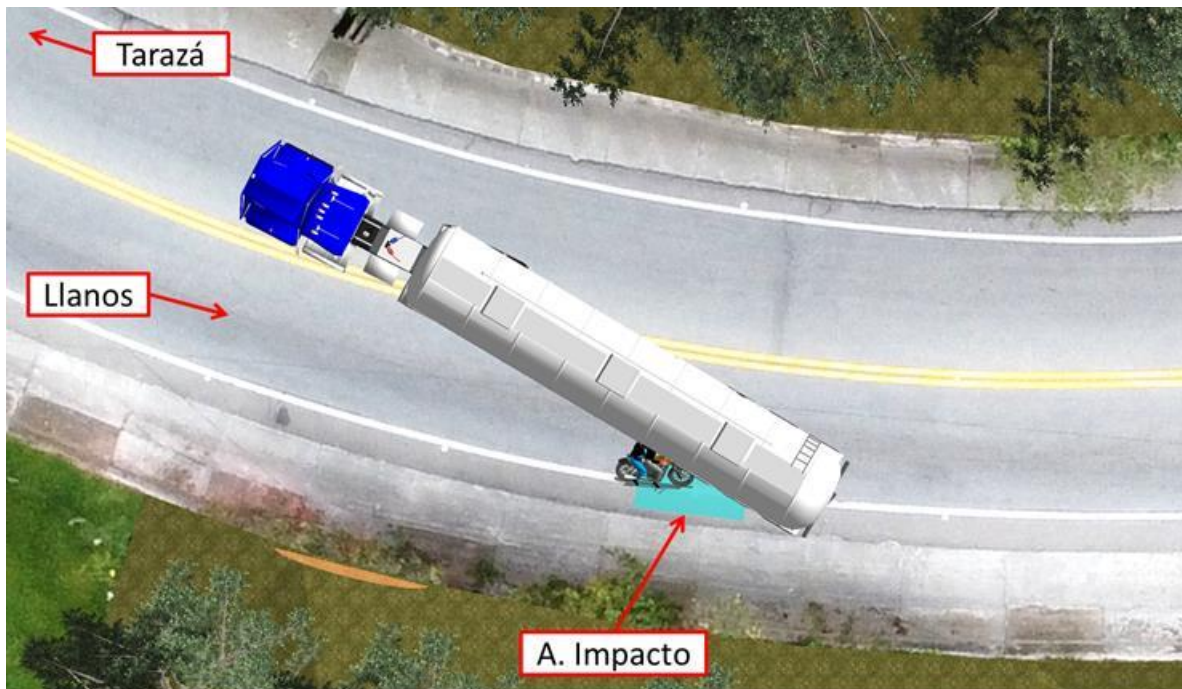
Imagen No. 12: En esta imagen vista en planta se muestra la posición relativa de los vehículos al momento del impacto, y el área de color azul donde se presenta la colisión.

El área azul de 3,0 x 2,0 m en las imágenes, indica que el impacto entre los vehículos involucrados se presenta en cualquier punto de esta, con los ángulos que allí se observan, la cual se encuentra ubicada en el carril que conduce de Tarazá a Llanos de Cuivá, es decir, en el carril de desplazamiento de la motocicleta.
