INFORME TÉCNICO - PERICIAL DE RECONSTRUCCIÓN FORENSE DE ACCIDENTE DE TRÁNSITO R. A. T[®] 2

VEHÍCULO No. 1: CAMIONETA, NISSAN KICKS, modelo 2021, color gris, placa JML 815.

INFORME No. 241035116

Bogotá D.C., octubre 31 de 2024

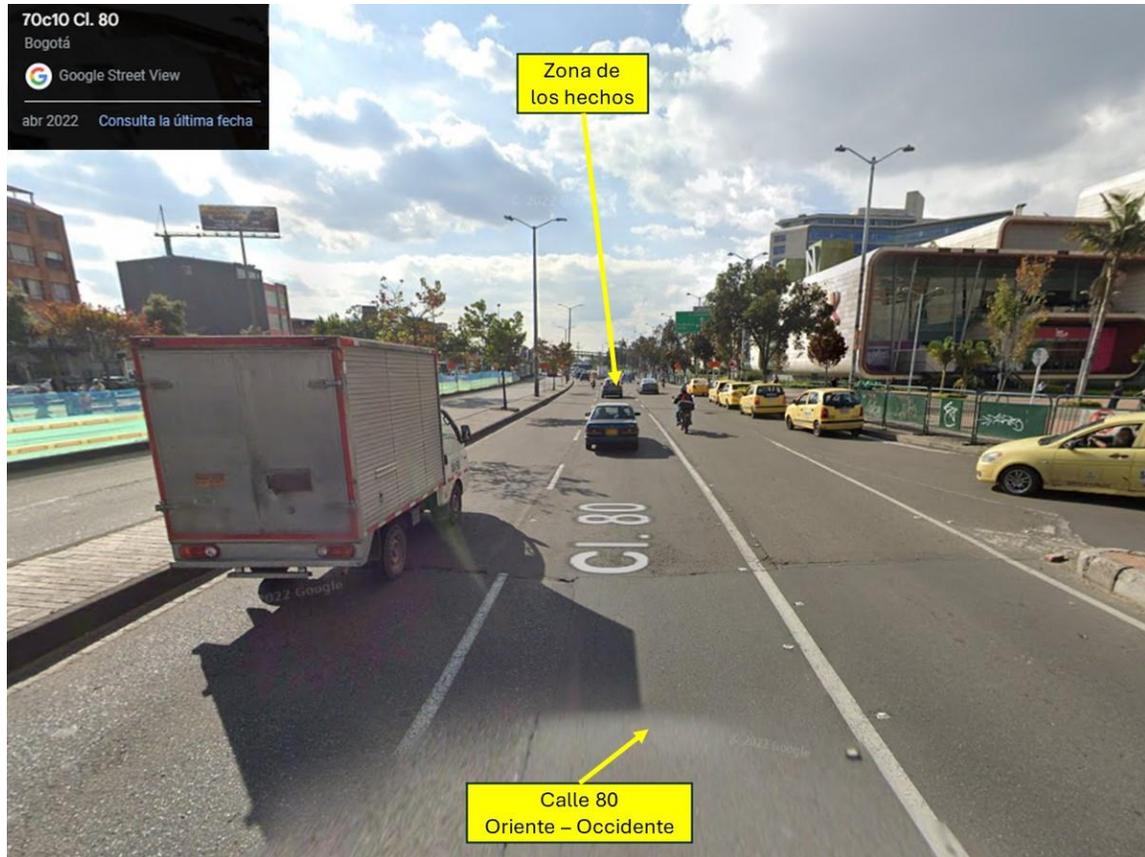
Fotografía No. 1 Panorámica: En esta fotografía sustraída de Google Street View (abril 2022) en sentido oriente - occidente en la calle 80 con carrera 70C, se aprecian las características generales de la vía, en la cual se encuentra demarcación horizontal de línea blanca segmentada, línea continua y líneas de borde, sin señalización vertical; en este sentido se desplazaban los vehículos.

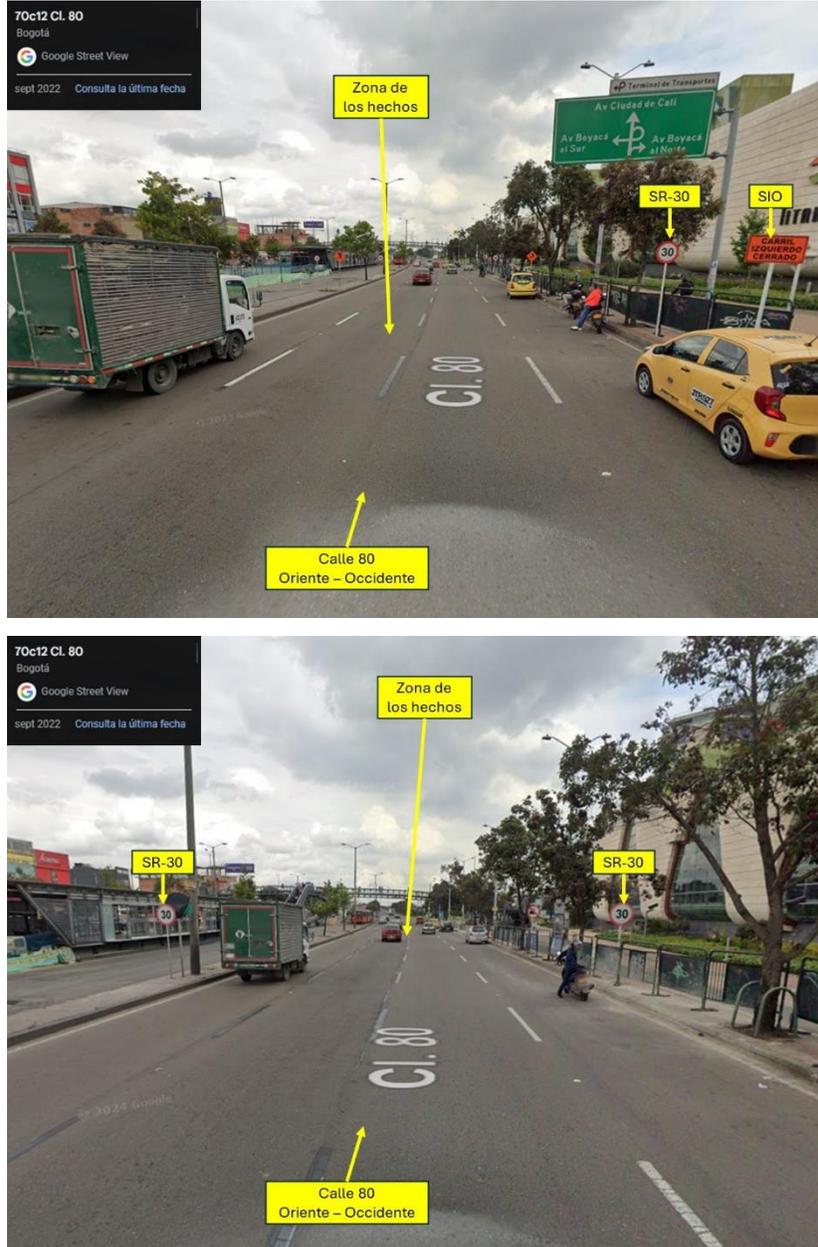
Fotografía No. 2 Panorámica: En esta fotografía sustraída de Google Street View (septiembre 2022) en sentido oriente - occidente en la calle 80 entre carreras 70C y 72, se aprecian las características generales de la vía, en la cual se encuentra demarcación horizontal de línea blanca segmentada y líneas de borde, con señalización vertical SR-30 (Velocidad máxima 30 km/h) y SIO (Carril izquierdo cerrado); en este sentido se desplazaban los vehículos.

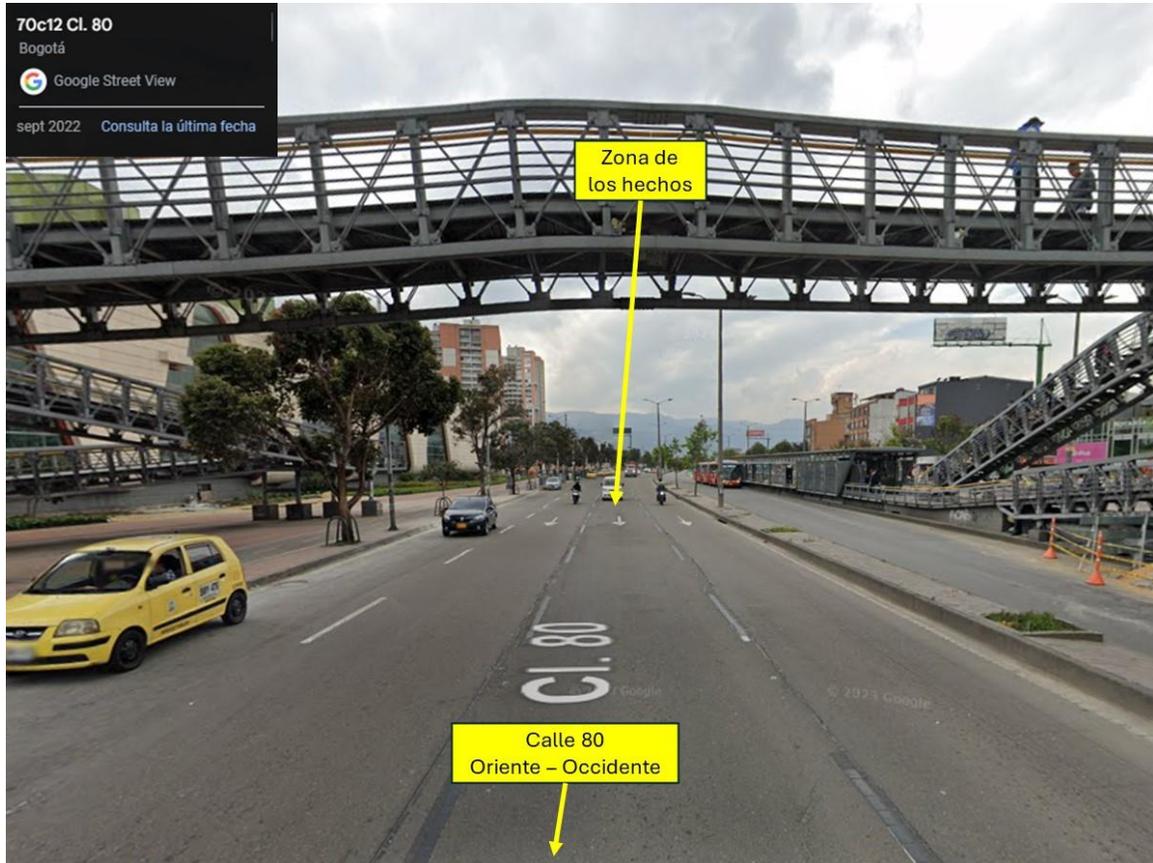
Fotografía No. 3 Panorámica: En esta fotografía sustraída de Google Street View (septiembre 2022) en sentido occidente - oriente en la calle 80 con carrera 72, se aprecian las características generales de la vía, en la cual se encuentra demarcación horizontal de línea blanca segmentada y líneas de borde, sin señalización vertical.

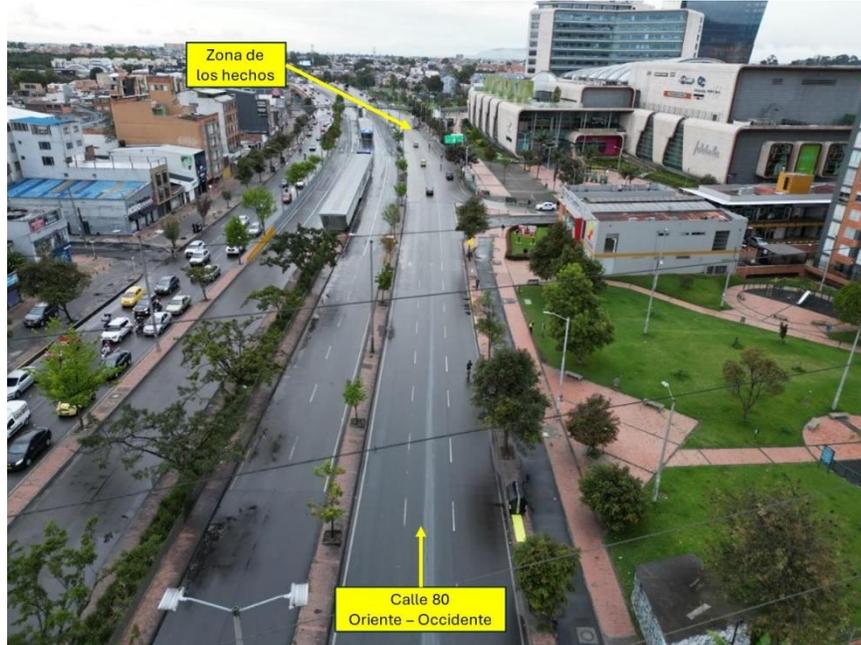
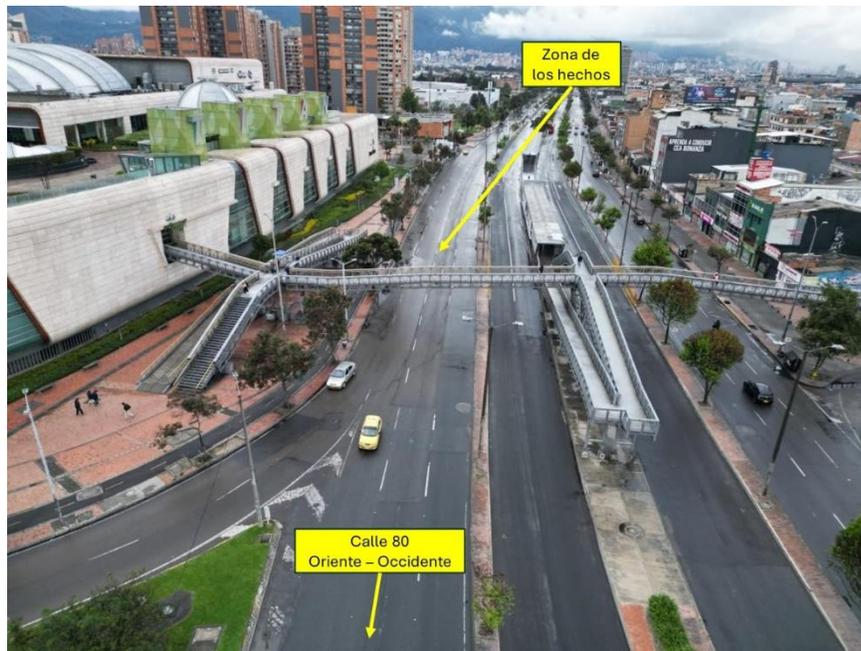
Fotografía No. 4 Panorámica: En estas fotografías tomadas por el equipo de IRS Vial en sentido oriente - occidente y viceversa en la calle 80 entre carreras 70C y 72, se aprecian las características generales de la vía, en la cual se encuentra demarcación horizontal de línea blanca segmentada y líneas de borde, sin señalización vertical.

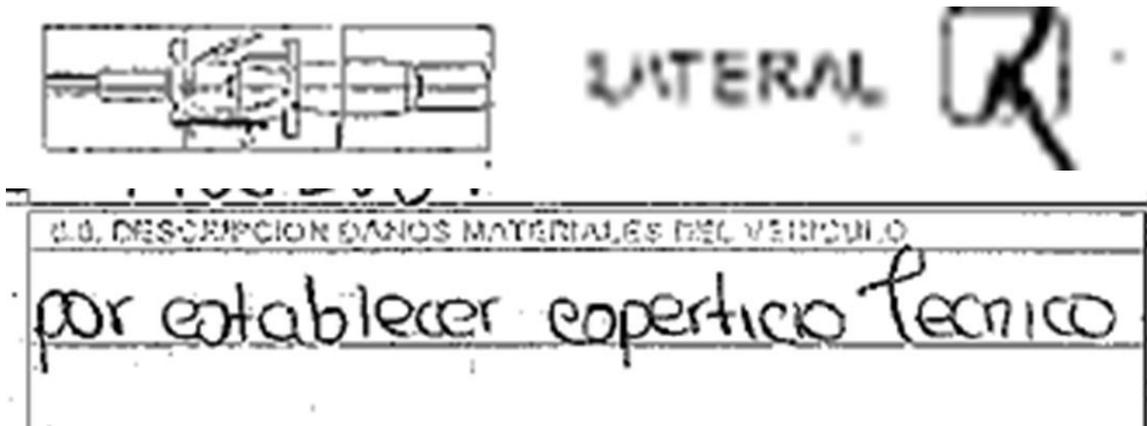
Imagen No. 9: En estas imágenes se observa el diagrama realizado y la descripción de daños o evidencias por parte de la autoridad: *Por establecer experticio técnico*”.

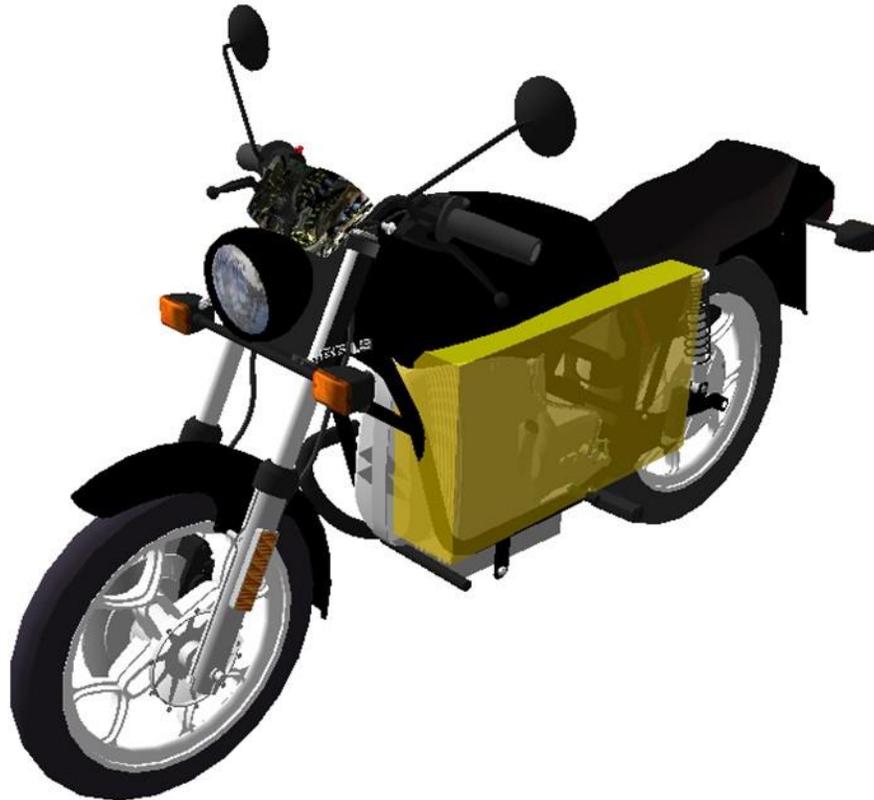
Imagen No. 10: En esta imagen se observa con los recuadros amarillos la ubicación de los daños o evidencia en la motocicleta con base en lo registrado en el IPAT. Elaboración a escala en el software Trimble Forensics Reveal.

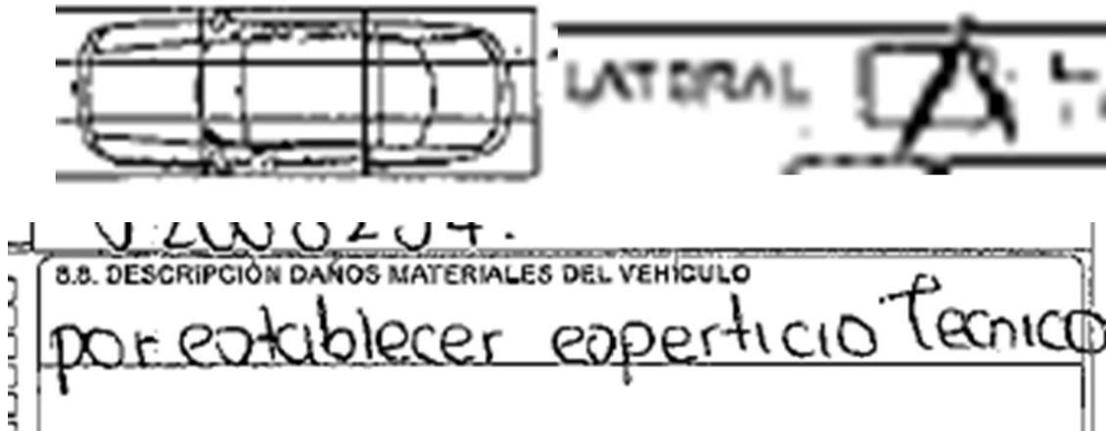
Imagen No. 12: En estas imágenes se observa el diagrama realizado y la descripción de daños o evidencias por parte de la autoridad: *Por establecer experticio técnico*”.

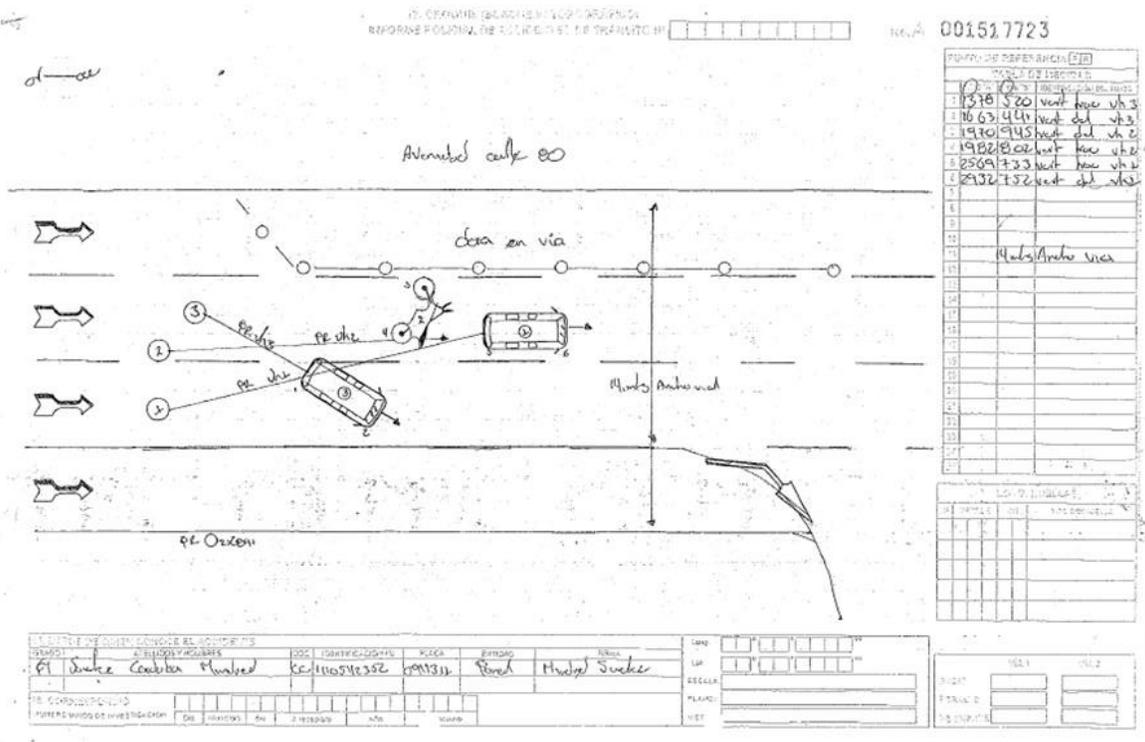
Imagen No 14: En esta imagen se muestra el croquis del informe de la autoridad.

- b) En el croquis del informe de la autoridad no se diagraman huellas de frenada, huellas de arrastre metálico o de arrastre biológico.
- c) Es importante anotar que en el informe policial de accidentes de tránsito se indica como hipótesis del accidente para los vehículos No. 1 CAMIONETA y No. 3 AUTOMÓVIL la No. 103 “ADELANTAR CERRANDO”.

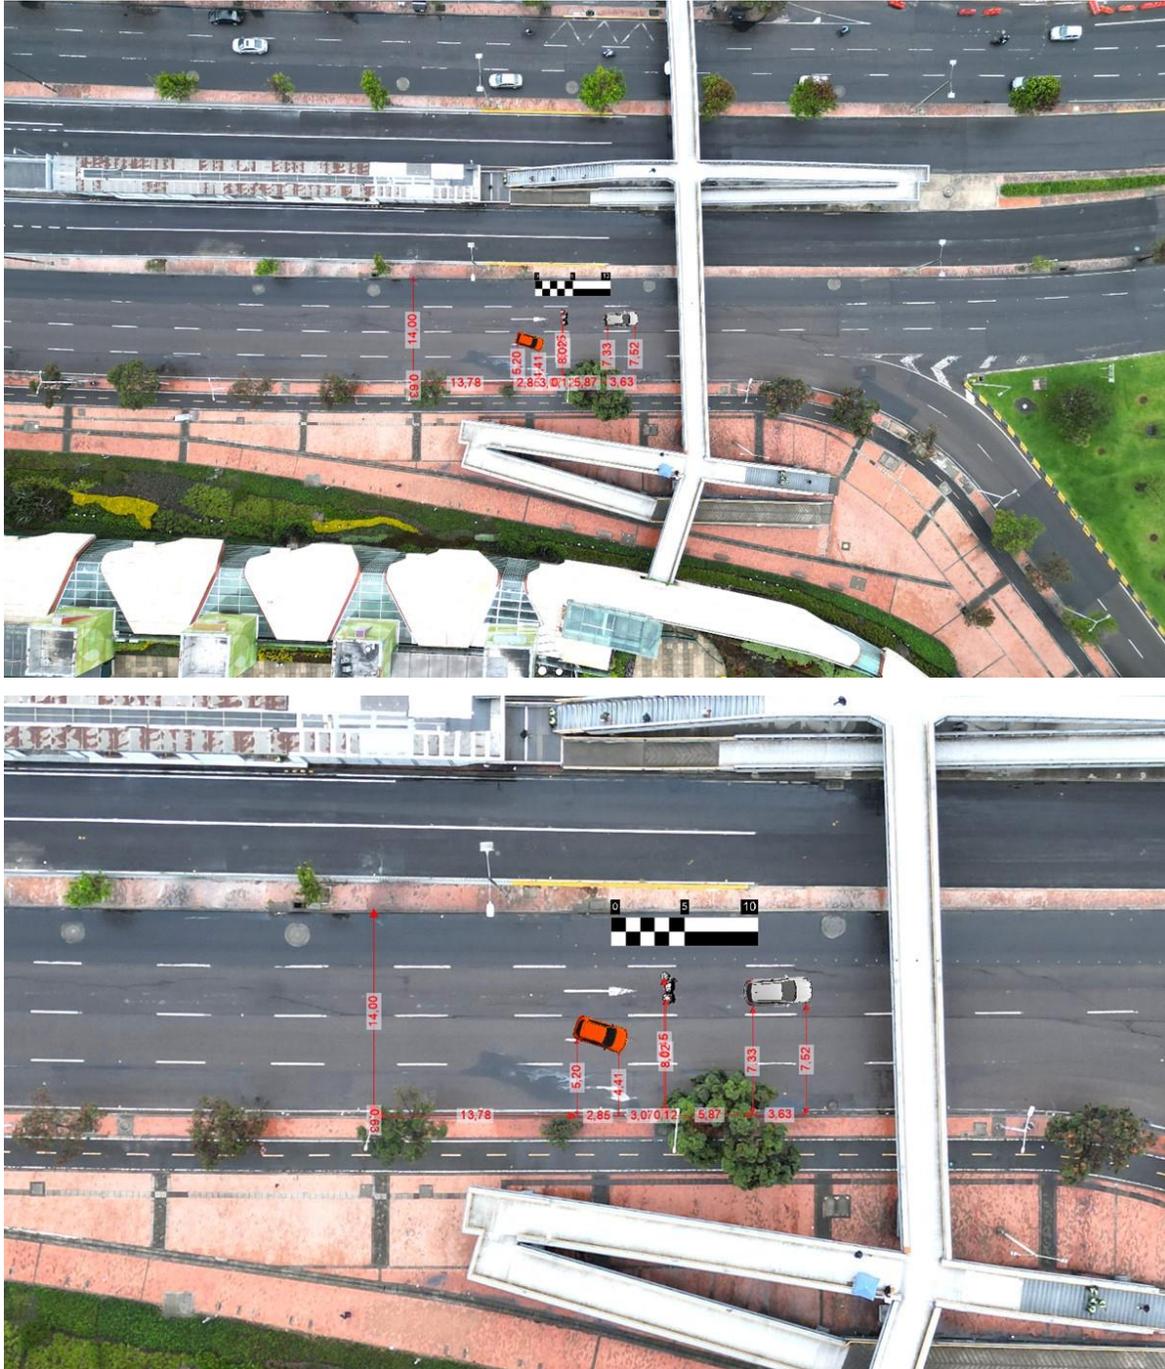
Imagen No. 15: En estas imágenes, vista en planta se observan las evidencias diagramadas en el bosquejo topográfico de la autoridad. Elaboración a escala en el software Trimble Forensics Reveal.

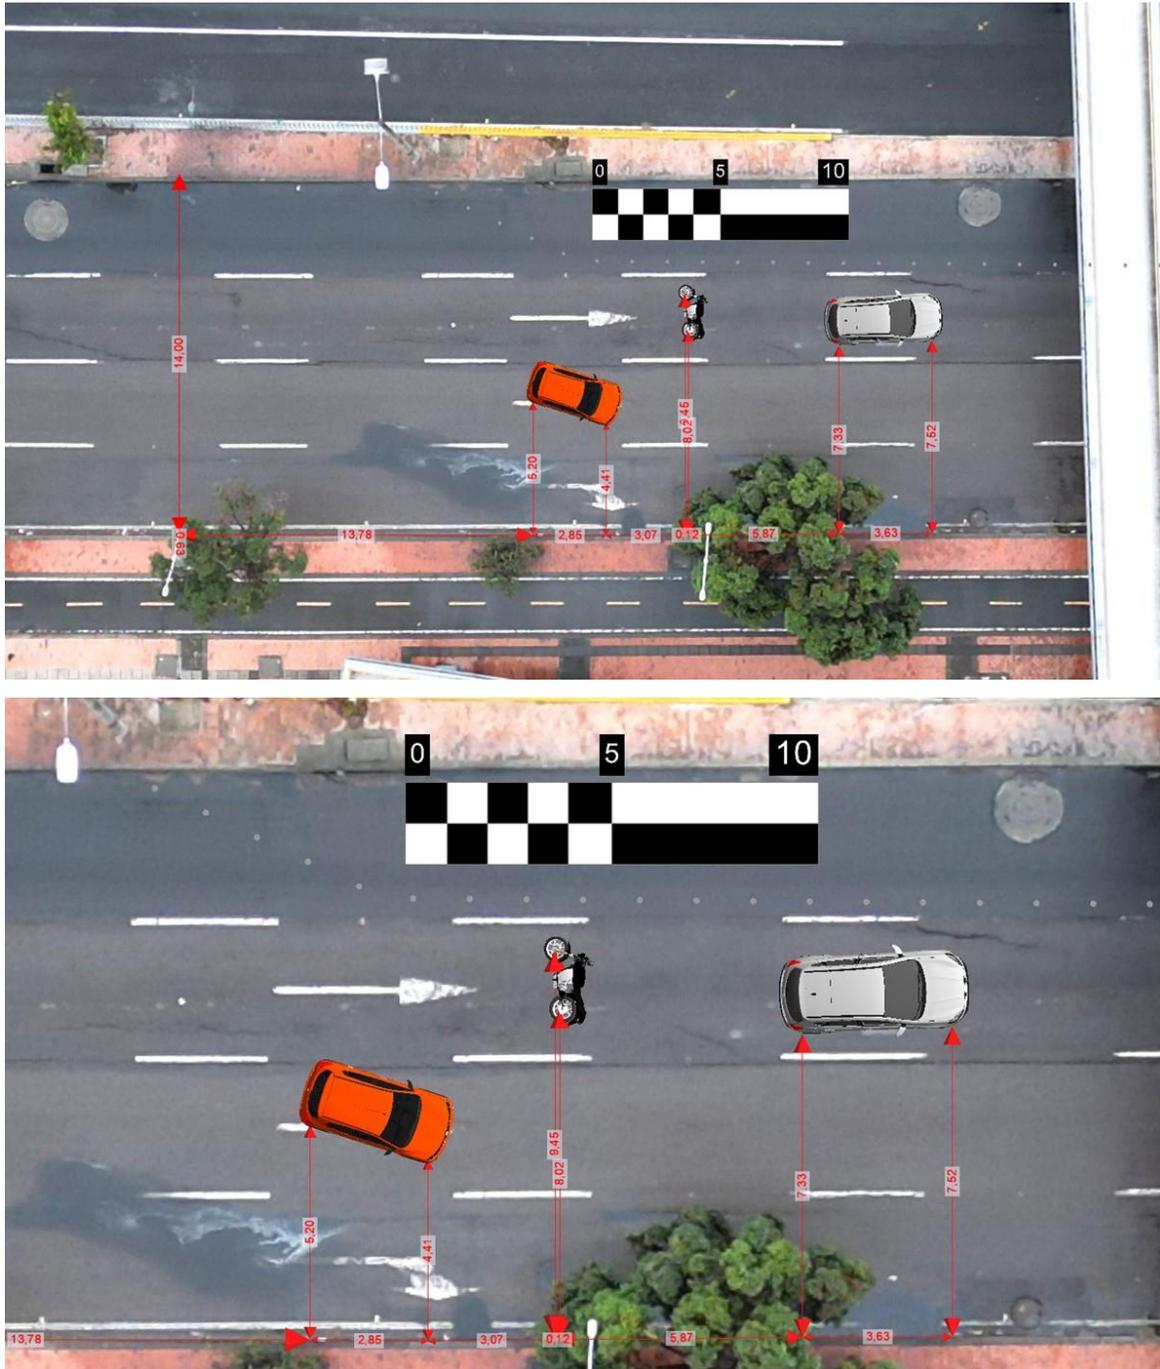
Imagen No. 16: En estas imágenes, vista en planta se observan las evidencias diagramadas en el bosquejo topográfico de la autoridad. Elaboración a escala en el software Trimble Forensics Reveal.

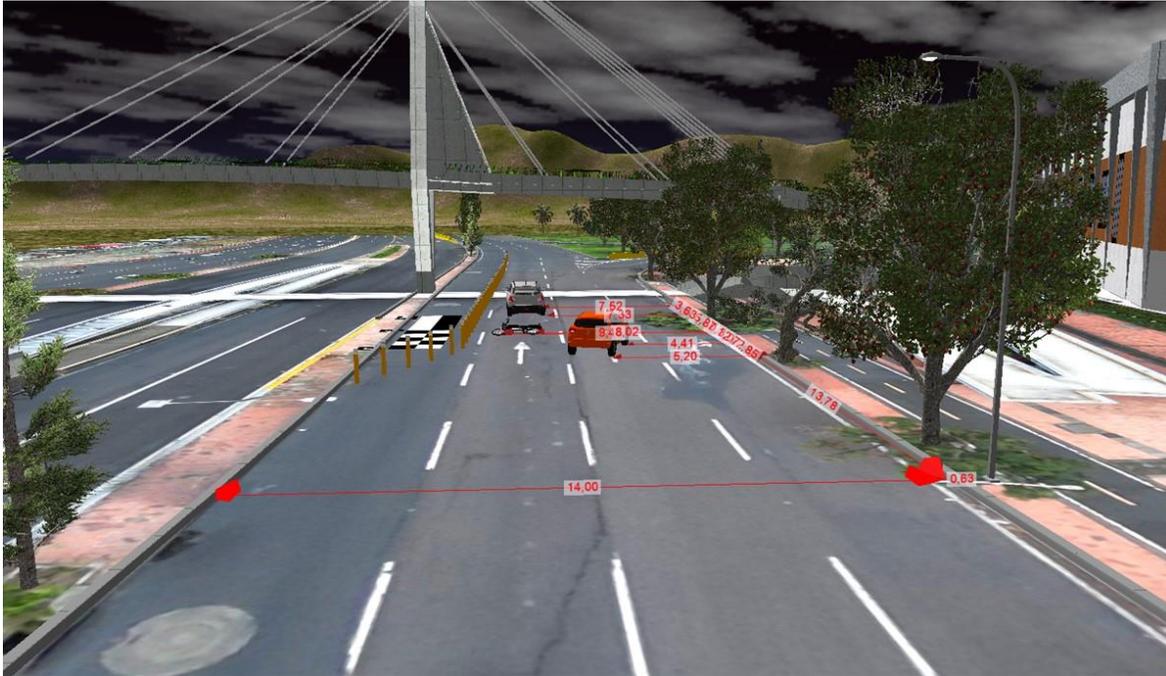
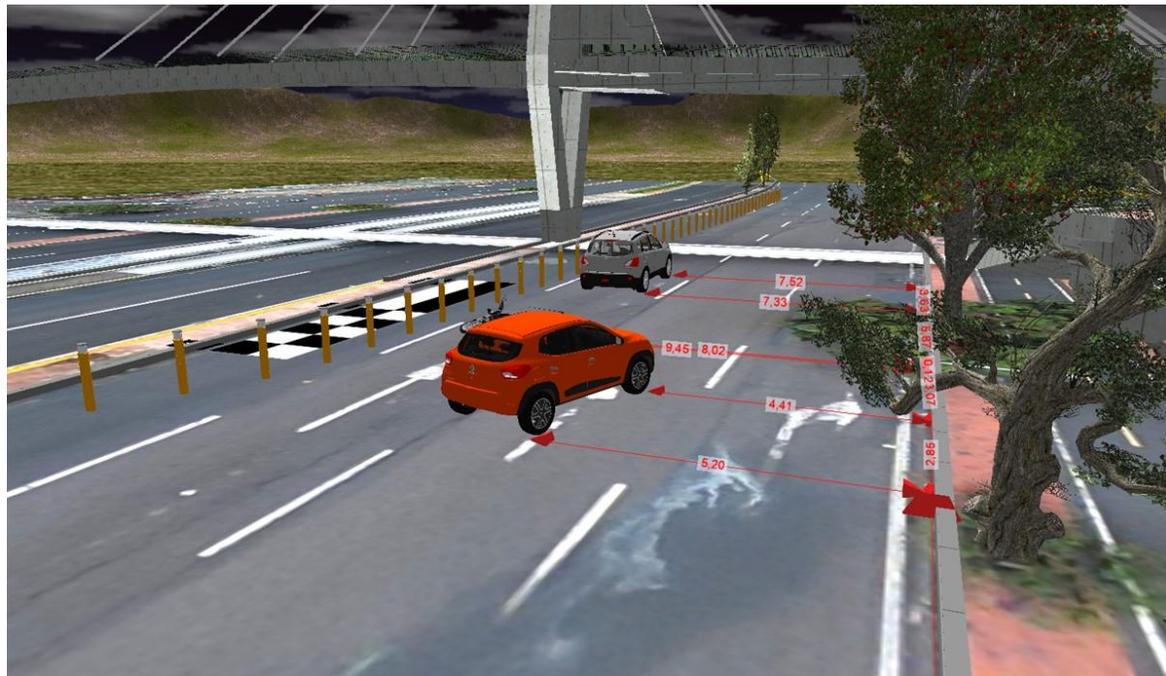
Imagen No. 17: En estas imágenes en 3D se observan las evidencias diagramadas en el croquis de la autoridad. Elaboración a escala en el software Trimble Forensics Reveal.

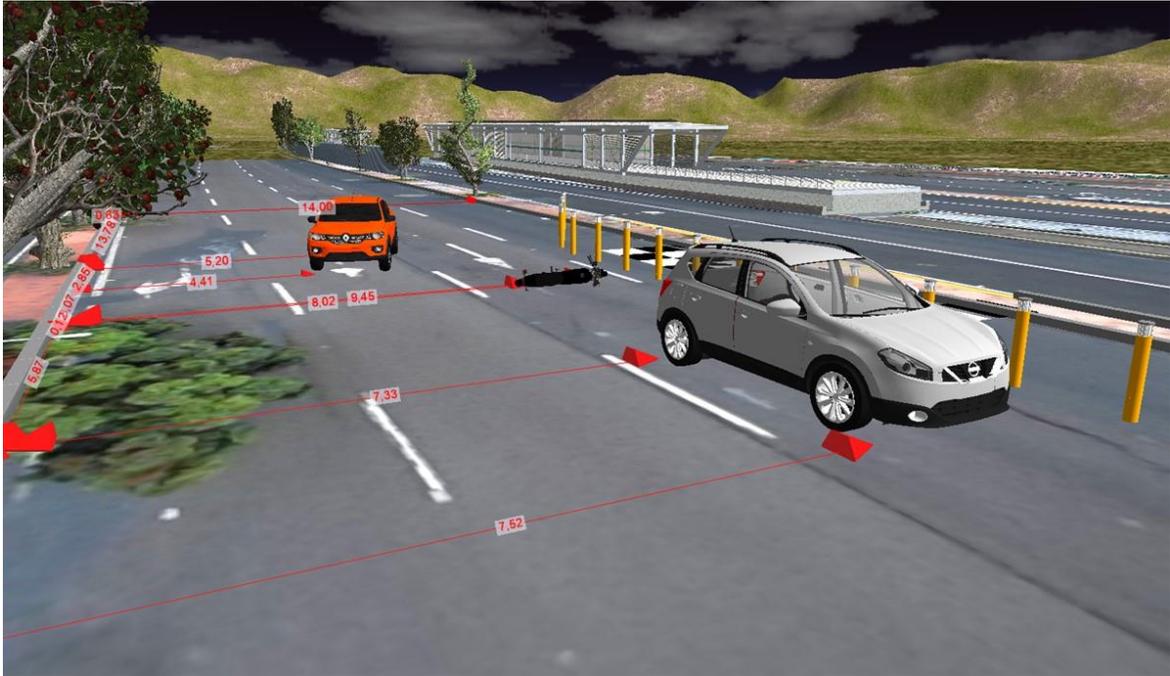
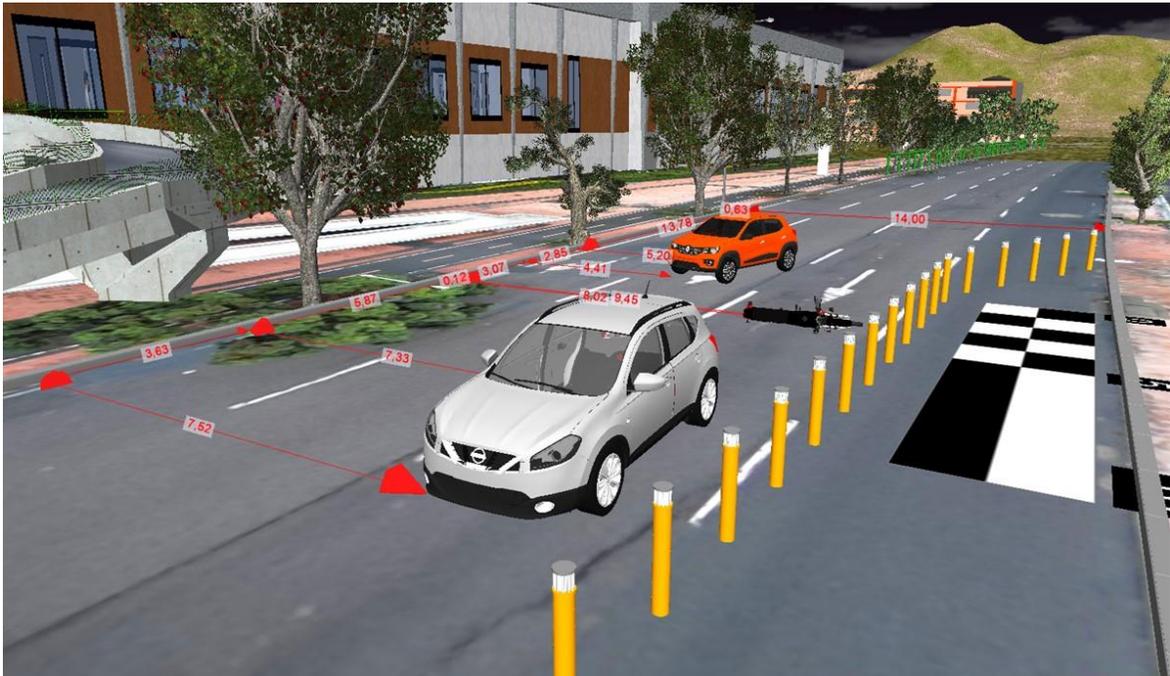
Imagen No. 18: En estas imágenes en 3D se observan las evidencias diagramadas en el croquis de la autoridad. Elaboración a escala en el software Trimble Forensics Reveal.
