FECHA DE ELABORACIÓN	06/11/2021				
ASEGURADORA	ALLIANZ SEGUROS S.A. BOGOTÁ, D.C				
TIPO DE INFORME	PRELIMINAR	X	COMPLEMENTARIO		FINAL

REFERENCIA	NÚMERO SINIESTRO	106946444
	PÓLIZA	022309537/ 8269
	ASEGURADO	ISABEL DEL SOCORRO HENAO CASTRO
	IDENTIFICACIÓN	29.380.906
	PLACA	HKW-391
	AMPARO	AUTOS PTD
	SOLICITUD	4550
	TAREA	4776

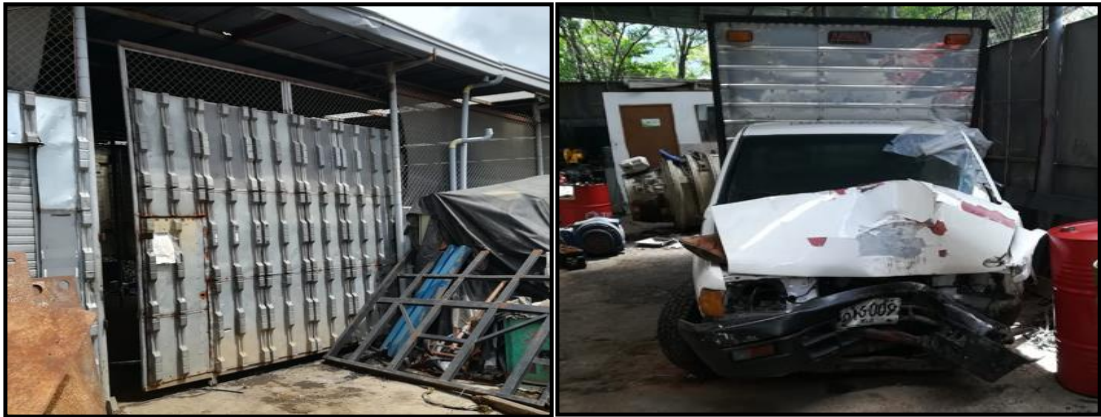
**Imagen. PLANO GENERAL:** La imagen muestra la bodega donde se encuentra el vehículo tercero involucrado de placas QAG-009, ubicada en la diagonal 52 No. 10-177 del municipio de Bello Antioquia.

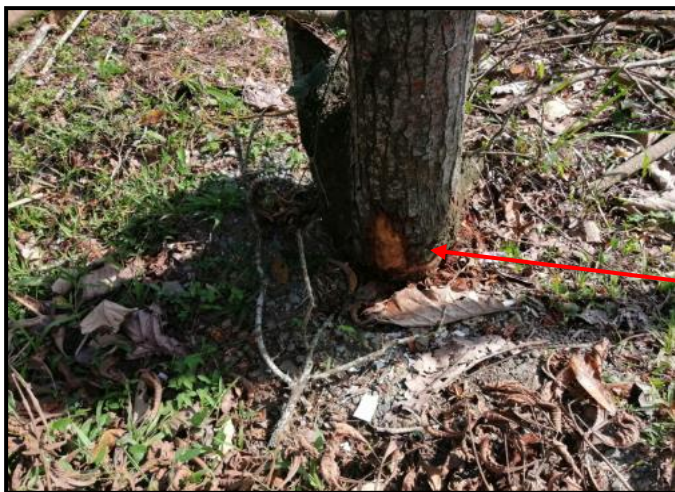
Imagen muestra el árbol con el que colisionó el vehículo de placas **QAG-009**, tercero involucrado, después de haber chocado con el vehículo asegurado de placas **HKW-391**. (Diligencia de Inspección ocular al lugar de los hechos)

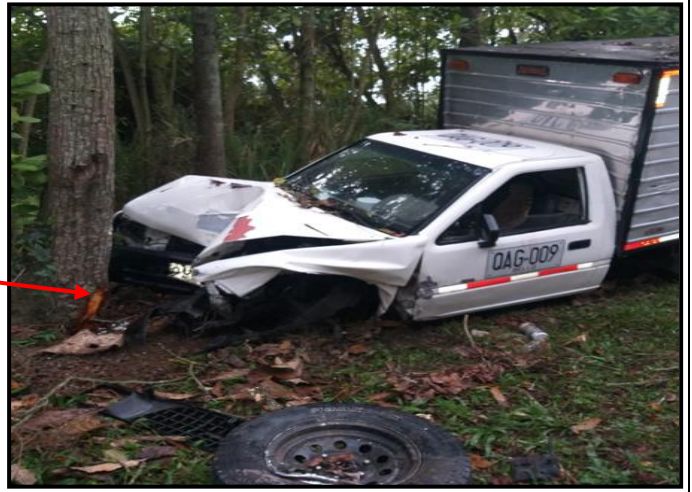
El vehículo asegurado de placas **HKW-391**, según lo expresado por su conductor, quien al parecer presentó un micro sueño, invade el carril del vehículo de placas QAG-009 (Tercero Involucrado) colisionando de frente con el mismo y haciendo que el vehículo tercero involucrado, se salga de la vía y colisione de frente con un árbol, presentando daños severos que comprometen la parte frontal izquierda de ambos vehículos.

Imagen vehículo de placas **QAG-009**, tercero involucrado, instantes después de haber colisionado con un árbol, a causa del choque registrado inicialmente con el vehículo asegurado de placas **HKW-391** (Imagen aportada por el conductor del vehículo asegurado)
