## ALBUM FOTOGRAFICO

<b>TAREA</b>	4776
<b>ASEGURADO</b>	ISABEL DEL SOCORRO HENAO CASTRO
<b>PLACA</b>	HKW-391
<b>FECHA DE LOS HECHOS</b>	16-10-2021
<b>LUGAR DE LOS HECHOS</b>	KILOMETRO 7 VIA MANIZALES MEDELLIN

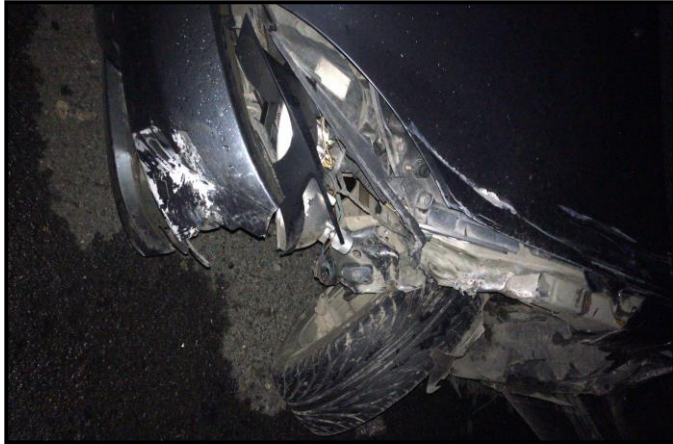
**Imagen No. 01: PLANO MEDIO:** La imagen muestra el vehículo asegurado de placas HKW-391 el día del accidente, evidenciando daños en la parte frontal izquierda del mismo (*Fotografía suministrada por el conductor del vehículo asegurado, el señor JHOAN ALIRIO ALAYON AGUDELO*).

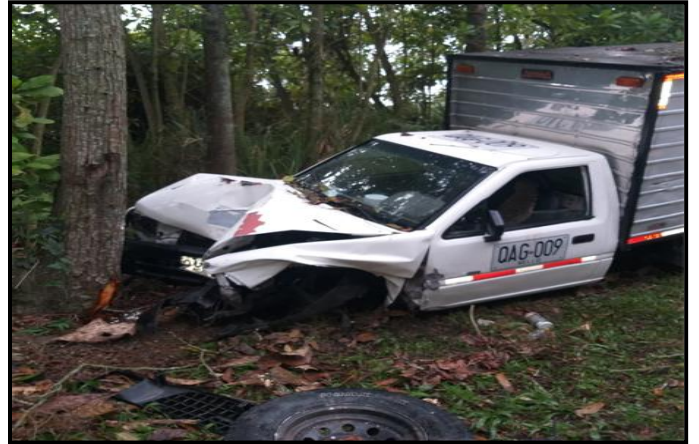
**Imagen No. 02 PLANO MEDIO:** La imagen muestra la posición final del vehículo de placas QAG-009, tercero involucrado, después de haber chocado con un árbol, previamente había colisionado con el vehículo asegurado (*Fotografía suministrada por el conductor del vehículo asegurado, el señor JHOAN ALIRIO ALAYON AGUDELO*).

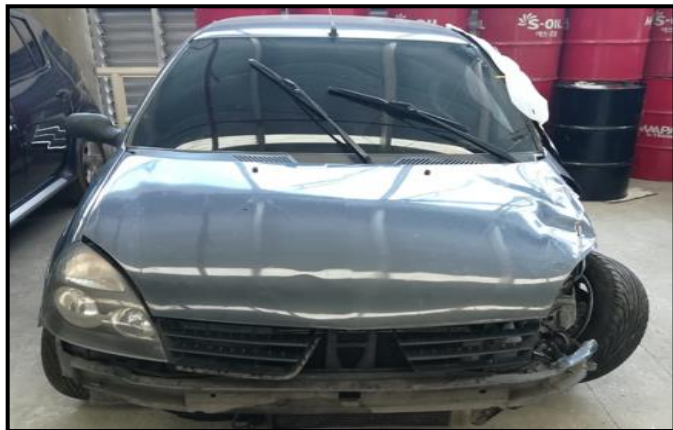
**Imagen No. 03. PLANO MEDIO:** La imagen muestra la parte frontal del vehículo asegurado de placas HKW-391, se evidencia la afectación que presenta en el bómper, persiana, radiador, soporte del radiador, capó, llanta y eje de llanta delantera izquierda (*Fotografía obtenida en diligencia de inspección ocular al vehículo en el taller Andar Excelencia del municipio de Envigado*).

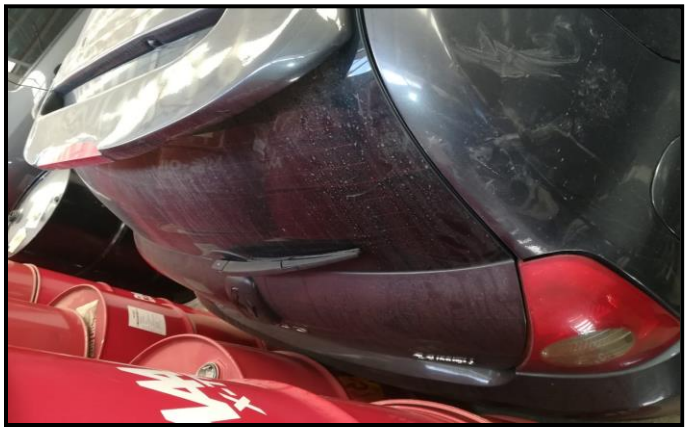
**Imagen No. 04. PLANO MEDIO:** La imagen muestra la parte trasera del vehículo asegurado de placas HKW-391, no se evidencian daños causados por el accidente en esta parte (*Fotografía obtenida en diligencia de inspección ocular al vehículo en el taller Andar Excelencia del municipio de Envigado*).

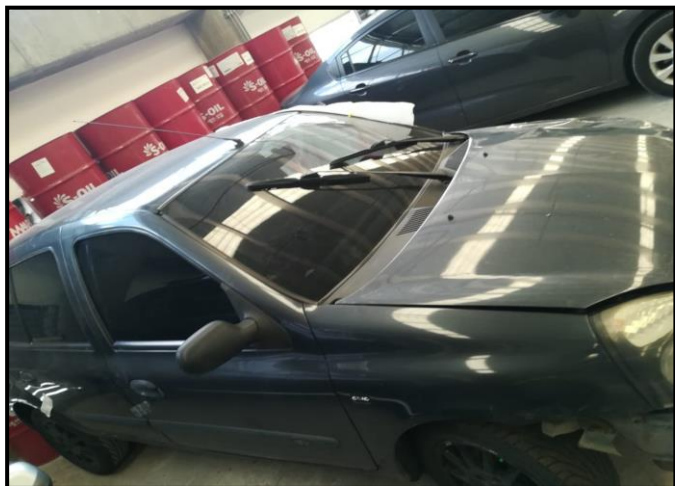
**Imagen No. 05 PLANO MEDIO:** La imagen muestra la parte lateral derecha del vehículo asegurado de placas HKW-391, no se evidencian daños significativos causados por el accidente en esta parte (*Fotografía obtenida en diligencia de inspección ocular al vehículo en el taller Andar Excelencia del municipio de Envigado*).

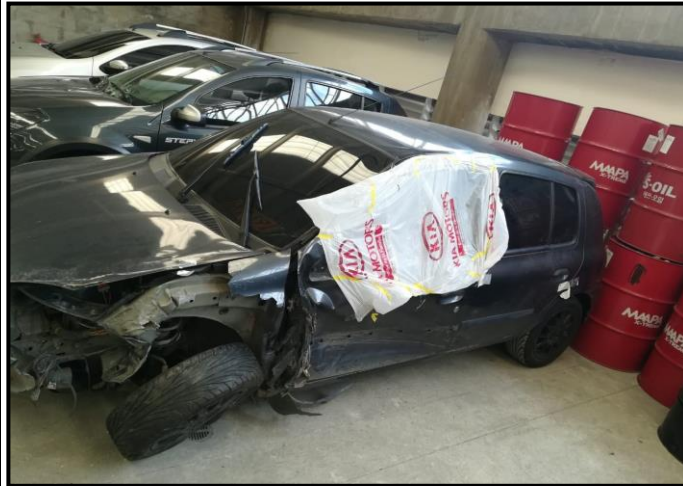
**Imagen No. 06. PLANO MEDIO:** La imagen muestra la parte lateral izquierda del vehículo asegurado de placas HKW-391, se evidencia la afectación que presenta en el bómper, persiana, radiador, soporte del radiador, capó, llanta y eje de llanta delantera izquierda, puertas y paral izquierdo (*Fotografía obtenida en diligencia de inspección ocular al vehículo en el taller Andar Excelencia del municipio de Envigado*).

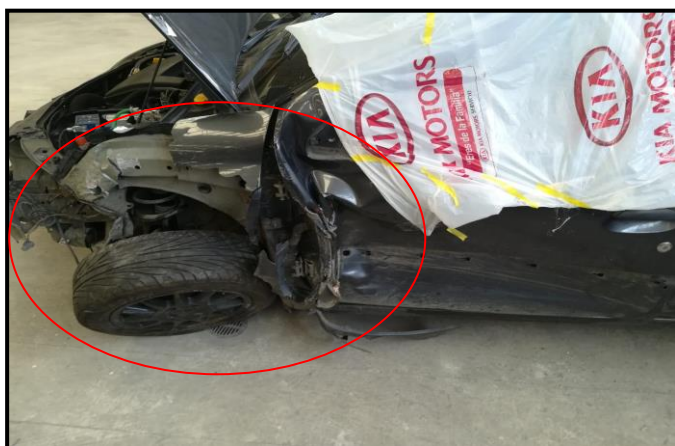
**Imagen No. 07 . PLANO MEDIO:** La imagen muestra la parte delantera izquierda del vehículo asegurado de placas HKW-391, se evidencia la afectación que presenta en el bómper, llanta y eje de llanta delantera izquierda, puertas y paral izquierdo persiana, radiador, soporte del radiador, capó, (*Fotografía obtenida en diligencia de inspección ocular al vehículo en el taller Andar Excelencia del municipio de Envigado*).

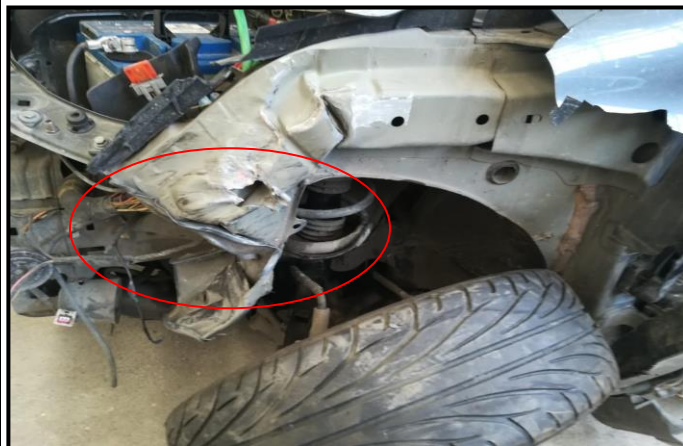
**Imagen No. 08 DE DETALLE:** La imagen muestra la parte donde se presentó mayor afectación al vehículo asegurado de placas HKW-391, se evidencia daños que comprometen, el bómper, llanta y eje de llanta delantera izquierda, persiana, radiador, soporte del radiador, (*Fotografía obtenida en diligencia de inspección ocular al vehículo en el taller Andar Excelencia del municipio de Envigado*).

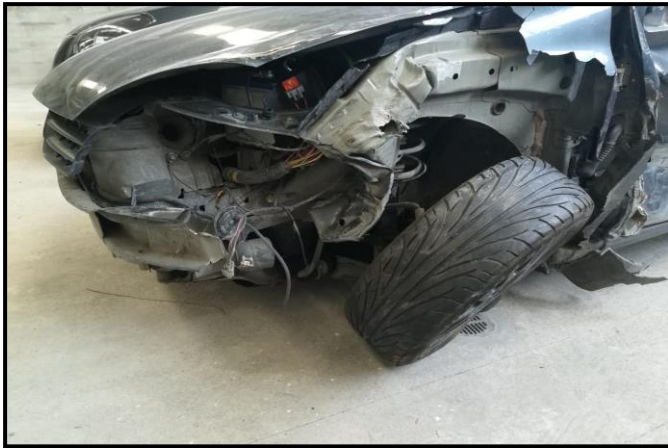
**Imagen NO. 09 DE DETALLE:** La imagen muestra la parte donde se presentó mayor afectación al vehículo asegurado de placas HKW-391, se evidencia daños que comprometen, el bómper, llanta y eje de llanta delantera izquierda, persiana, radiador, soporte del radiador, (Fotografía obtenida en diligencia de inspección ocular al vehículo en el taller Andar Excelencia del municipio de Envigado).

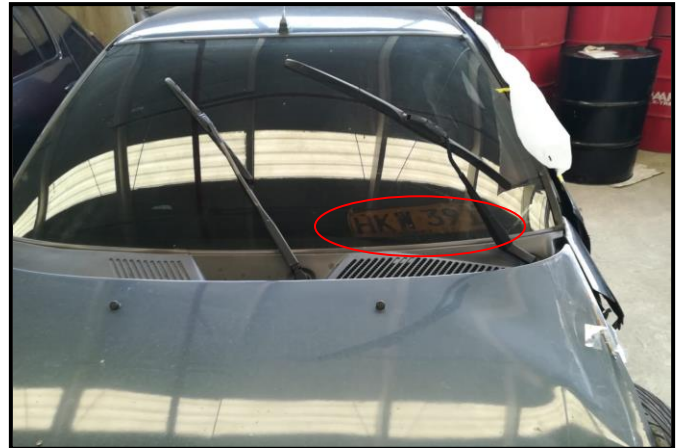
**Imagen No. 10. PLANO MEDIO:** La imagen muestra la parte frontal del vehículo asegurado de placas HKW-391, donde se observa su placa de identificación externa, la cual al parecer fue expulsada en el accidente (Fotografía obtenida en diligencia de inspección ocular al vehículo en el taller Andar Excelencia del municipio de Envigado).

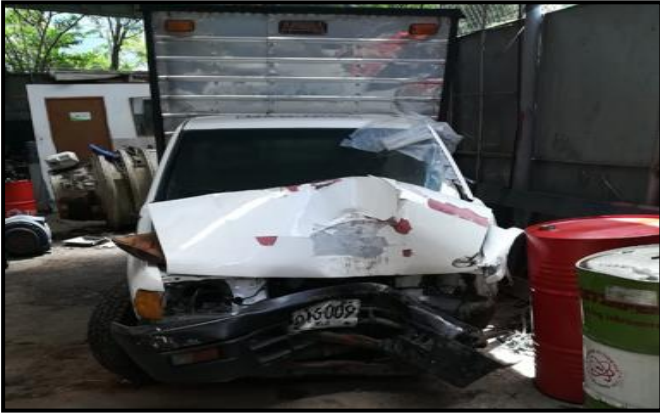
**Imagen NO. 13. PLANO MEDIO:** La imagen permite apreciar los daños presentados en el vehículo de placas QAQG-009 (Tercero Involucrado) en la parte frontal, los cuales comprometen el bómper delantero, persiana, radiador, soporte del radiador, capó, farolas. *(Fotografía obtenida en diligencia de inspección ocular al vehículo tercero involucrado, en una bodega ubicada en la Diagonal 52 No. 10-177 municipio de Bello ).*

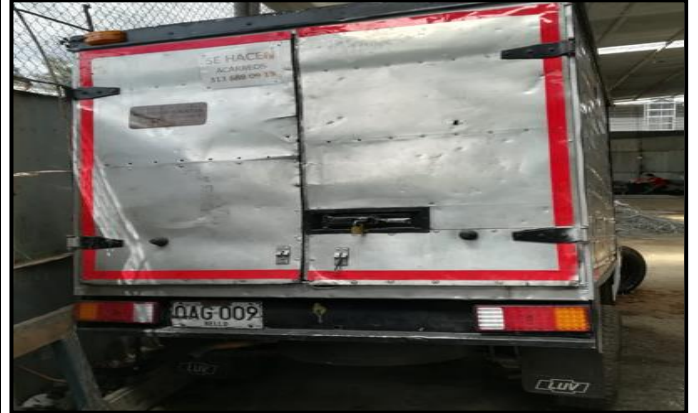
**Imagen No. 14. PLANO MEDIO:** La imagen permite apreciar la parte trasera del vehículo de placas QAQG-009 (Tercero Involucrado), donde no se evidencian daños. *(Fotografía obtenida en diligencia de inspección ocular al vehículo tercero involucrado, en una bodega ubicada en la Diagonal 52 No. 10-177 municipio de Bello ).*

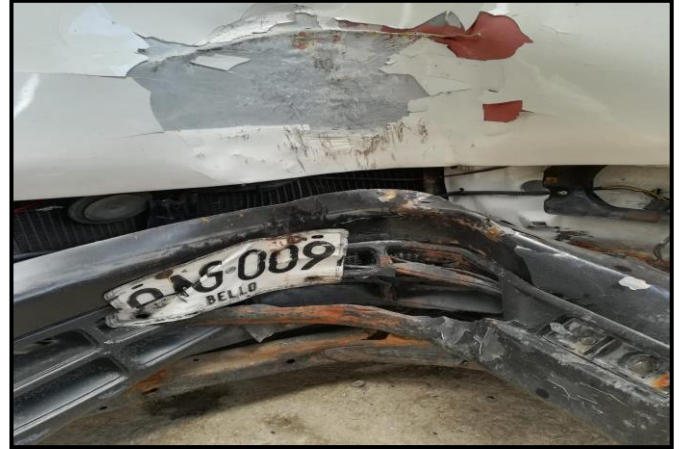
**Imagen No. 16. PLANO MEDIO:** La imagen muestra el lugar exacto del golpe recibido por el vehículo tercero involucrado de QAG-009 al chocar con un árbol *(Fotografía obtenida en diligencia de inspección ocular al vehículo tercero involucrado, en una bodega ubicada en la Diagonal 52 No. 10-177 municipio de Bello ).*

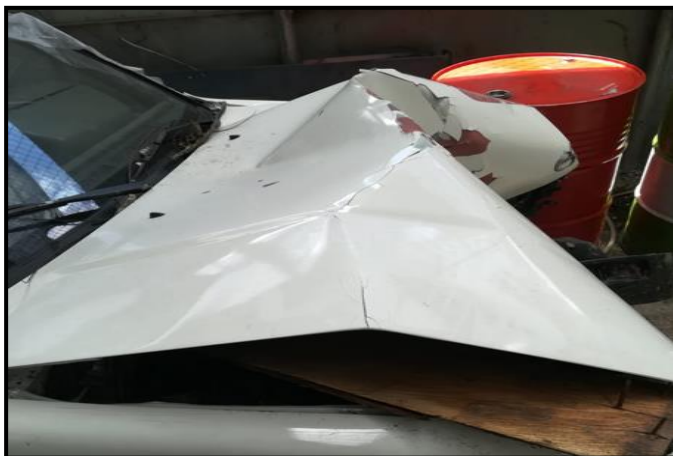
**Imagen NO. 17. PLANO MEDIO:** La imagen muestra los daños presentados en el capó del vehículo tercero involucrado de QAG-009 (Fotografía obtenida en diligencia de inspección ocular al vehículo tercero involucrado, en una bodega ubicada en la Diagonal 52 No. 10-177 municipio de Bello ).

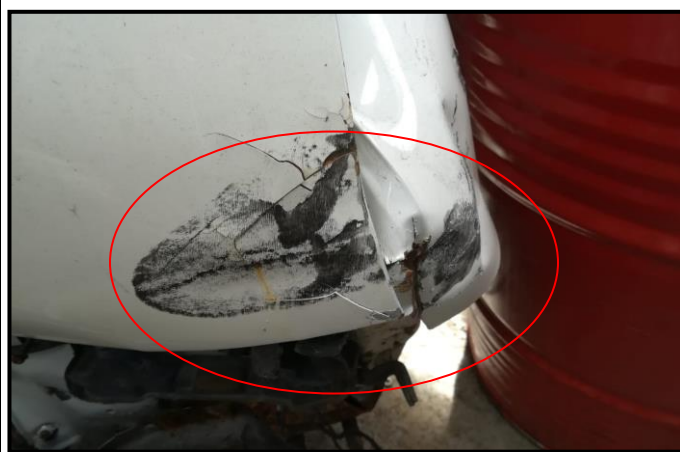
**Imagen No. 18. DE DETALLE:** La imagen muestra los residuos de pintura gris dejados en la parte frontal izquierda del vehículo tercero involucrado de QAG-009, después de impactar con la parte delantera izquierda del vehículo asegurado (Fotografía obtenida en diligencia de inspección ocular al vehículo tercero involucrado, en una bodega ubicada en la Diagonal 52 No. 10-177 municipio de Bello ).

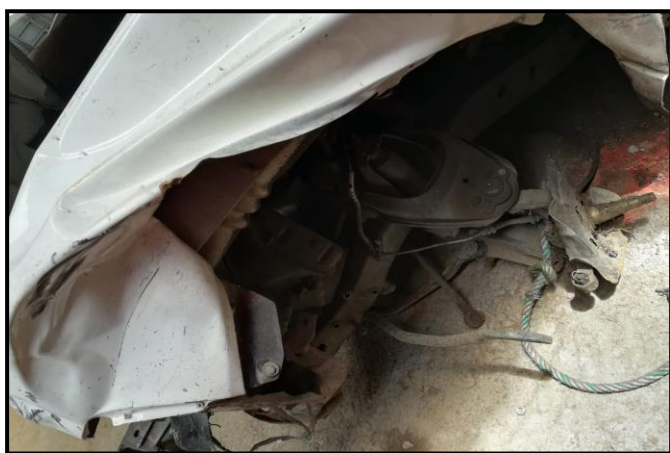
**Imagen NO. 19. DE DETALLE:** La imagen muestra la ausencia de la llanta delantera izquierda del vehículo tercero involucrado de QAG-009 (Fotografía obtenida en diligencia de inspección ocular al vehículo tercero involucrado, en una bodega ubicada en la Diagonal 52 No. 10-177 municipio de Bello ).

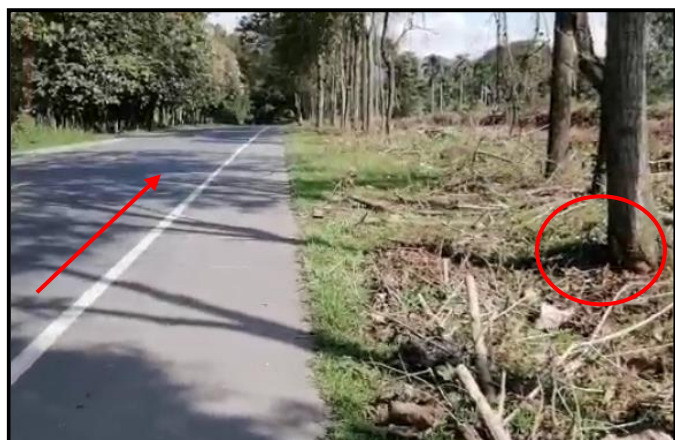
**Imagen NO. 21. PLANO GENERAL:** La imagen muestra el lugar de los hechos, a la derecha se observa el árbol con el que colisionó en segunda instancia el vehículo tercero involucrado de QAG-009, la flecha indica el sentido de la vía hacia Medellín (*Fotografía obtenida en diligencia de inspección ocular al lugar de los hechos, realizada en el kilómetro 7 vía Manizales-Medellín*).

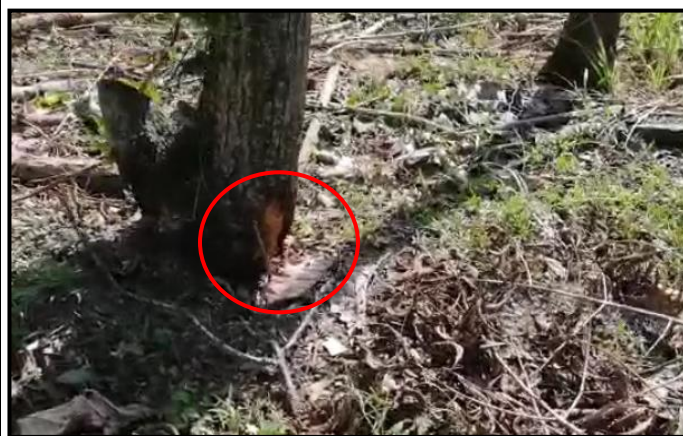
**Imagen No. 22. PLANO MEDIO:** La imagen muestra el lugar de los hechos, se observa señas en el árbol con el que colisionó en segunda instancia el vehículo tercero involucrado de QAG-009, la flecha indica el sentido de la vía hacia Medellín (*Fotografía obtenida en diligencia de inspección ocular al lugar de los hechos, realizada en el kilómetro 7 vía Manizales-Medellín*).

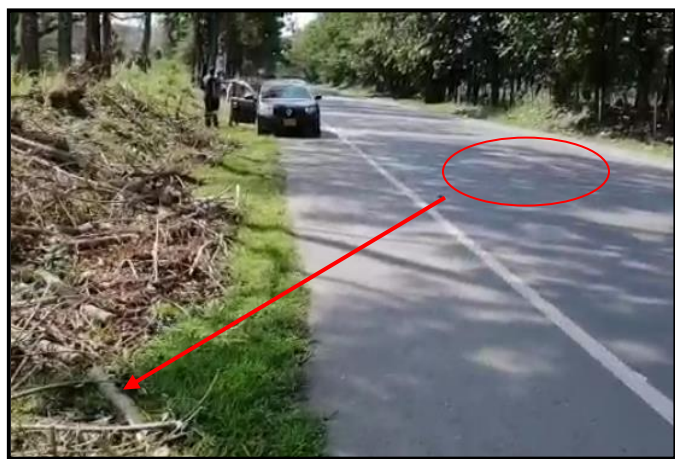
**Imagen NO. 23. PLANO GENERAL:** La imagen muestra en el círculo, el lugar de la colisión del vehículo asegurado con el tercero involucrado, la flecha muestra la dirección que toma el vehículo tercero involucrado de QAG-009 hacia la posición final (*Fotografía obtenida en diligencia de inspección ocular al lugar de los hechos, realizada en el kilómetro 7 vía Manizales-Medellín*).

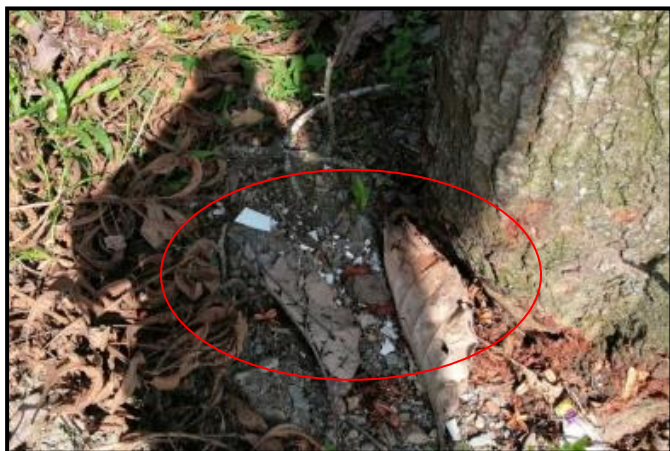
**Imagen NO. 25. DE DETALLE:** La imagen muestra vestigios o pequeñas partículas de pintura blanca ubicados alrededor del árbol con el que impactó el vehículo tercero involucrado (*Fotografía obtenida en diligencia de inspección ocular al lugar de los hechos, realizada en el kilómetro 7 vía Manizales-Medellín*).

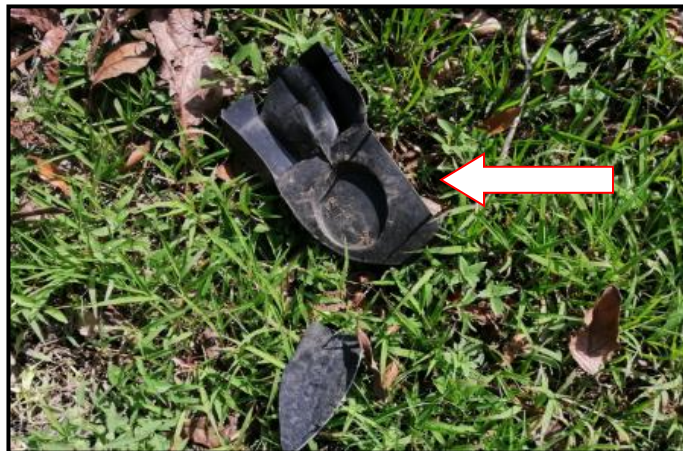
**Imagen No. 26. DE DETALLE:** La imagen muestra partes de plástico negro, ubicados alrededor del árbol con el que impactó el vehículo tercero involucrado. (*Fotografía obtenida en diligencia de inspección ocular al lugar de los hechos, realizada en el kilómetro 7 vía Manizales-Medellín*).
