FECHA DE ELABORACIÓN	10/11/2021				
ASEGURADORA	ALLIANZ SEGUROS S.A. BOGOTÁ, D.C				
TIPO DE INFORME	PRELIMINAR		COMPLEMENTARIO		FINAL X

REFERENCIA	NÚMERO SINIESTRO	106946444
	PÓLIZA	022309537/ 8269
	ASEGURADO	ISABEL DEL SOCORRO HENAO CASTRO
	IDENTIFICACIÓN	29.380.906
	PLACA	HKW-391
	AMPARO	AUTOS PTD
	SOLICITUD	4550
	TAREA	4776

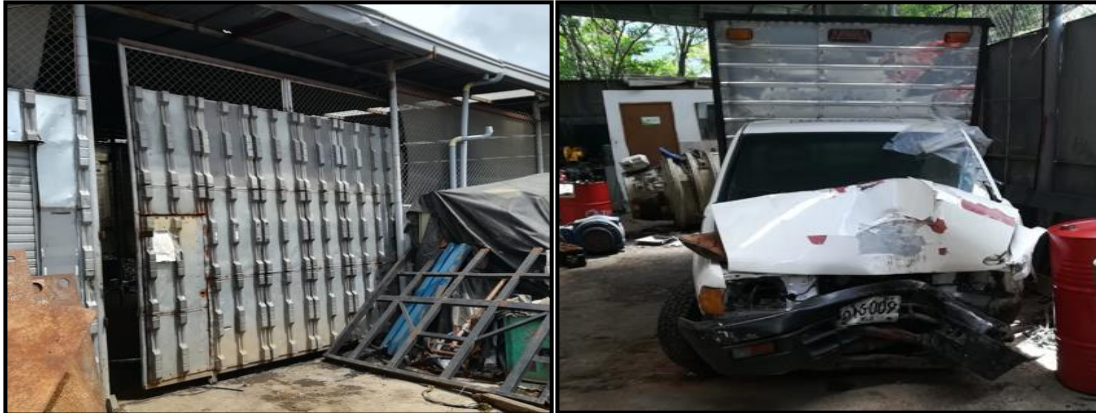
Se realizó inspección ocular al vehículo de placas QAG-009, tercero involucrado, en compañía de su propietario, el señor **JHON ALEXIS MIRANDA MARTINEZ**, estableciendo que se encuentra en una bodega ubicada en la diagonal 52 No. 10-177 del municipio de Bello Antioquia, evidenciando que el mismo presenta afectación en la parte frontal izquierda, que compromete el bómper, radiador, capó, vidrio panorámico, farolas, llanta delantera izquierda, eje de llantas entre otros.

Imagen. PLANO GENERAL: La imagen muestra la bodega donde se encuentra el vehículo tercero involucrado de placas QAG-009, ubicada en la diagonal 52 No. 10-177 del municipio de Bello Antioquia.

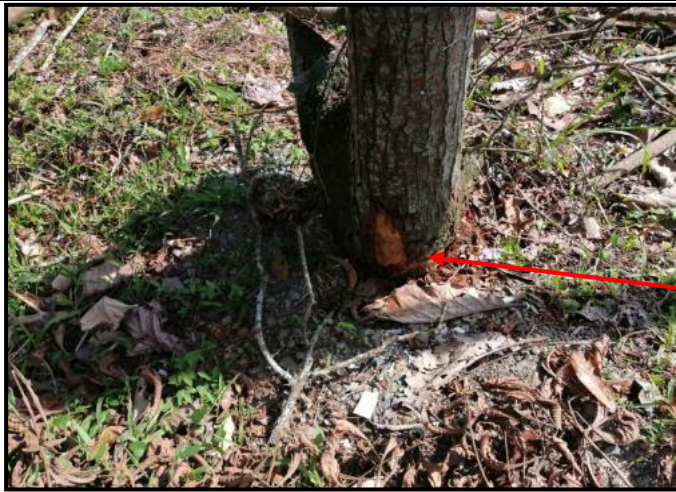
Se realizó inspección ocular al lugar de los hechos, confirmando que los mismos se presentaron en el kilómetro 7 de la vía Manizales Medellín, entre la vereda Tres Puertas y la vereda La Estrella, Jurisdicción de Manizales, se trata de una vía plana, en recta, donde a la fecha aún se observan vestigios del accidente y las huellas dejadas en la base de un árbol, causadas por el choque del vehículo de placas QAG-009, encontrando partes de pintura y partes de plástico, alrededor de dicho árbol, que al parecer pertenecen a mencionado vehículo.

Imagen muestra el árbol con el que colisionó el vehículo de placas **QAG-009**, tercero involucrado, después de haber chocado con el vehículo asegurado de placas **HKW-391**. (Diligencia de Inspección ocular al lugar de los hechos)

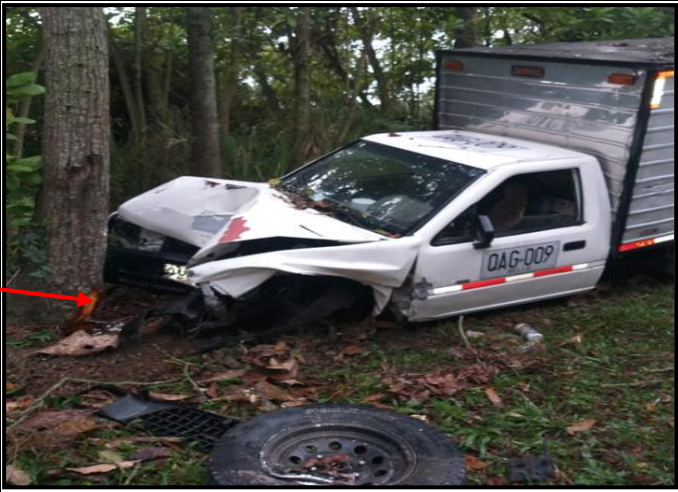
Imagen vehículo de placas **QAG-009**, tercero involucrado, instantes después de haber colisionado con un árbol, a causa del choque registrado inicialmente con el vehículo asegurado de placas **HKW-391** (Imagen aportada por el conductor del vehículo asegurado)
