SOLICITUD 7 -
correcciones.

**ASUNTO: Correcciones y acabados contrato de prestación de servicios para
demolición y fundición sobre placa de parqueadero (630 m2) del edificio
chico 94**

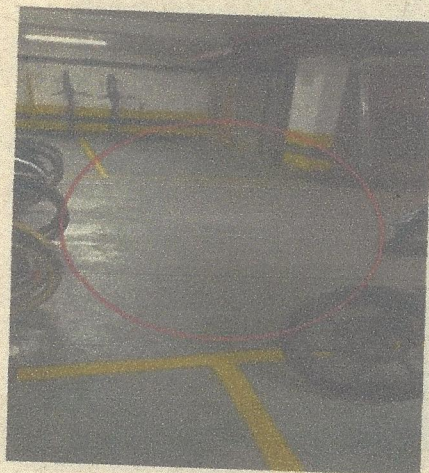
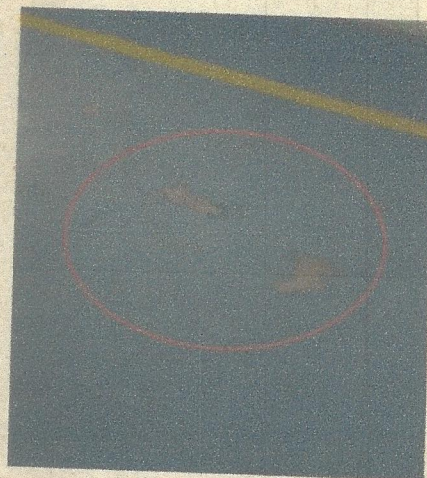
1. Remate general de pintura parqueadero.

Se evidencia en varios puntos del parqueadero levantamientos de pintura que deben ser corregidos:

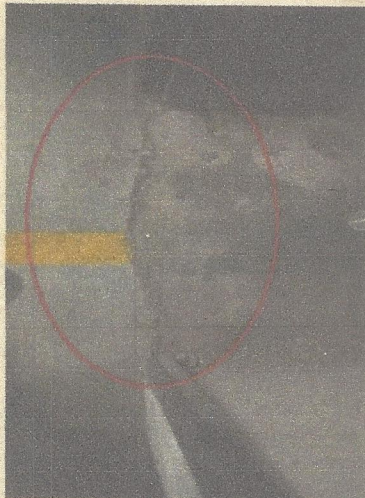
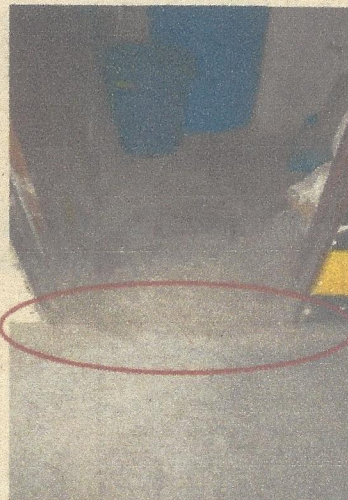
CONTEMPO 2. Acabado y aseo ingreso shut de basuras y deposito

Se evidencia que no se ha realizado la terminacion de borde ni el aseo de las zonas deposito y shut de basuras.

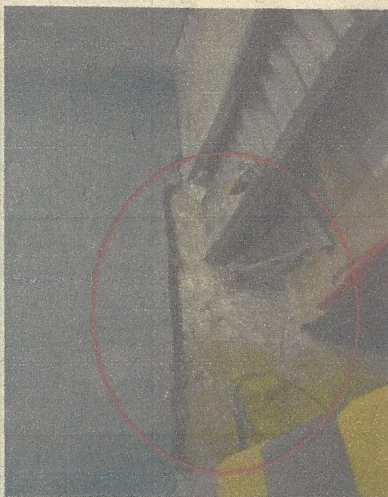
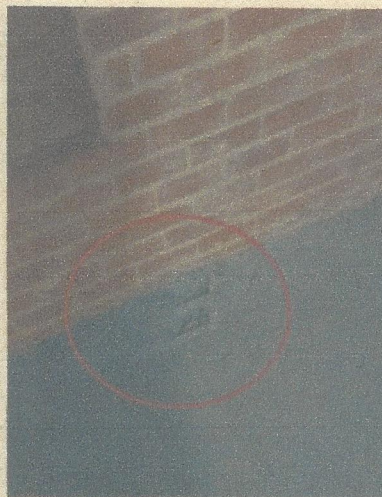
3. Terminación y funcionamiento puerta corredera planta eléctrica.

Se evidencia que la puerta de planta eléctrica no quedo funcionando en buenas condiciones y el terminado no es adecuado.

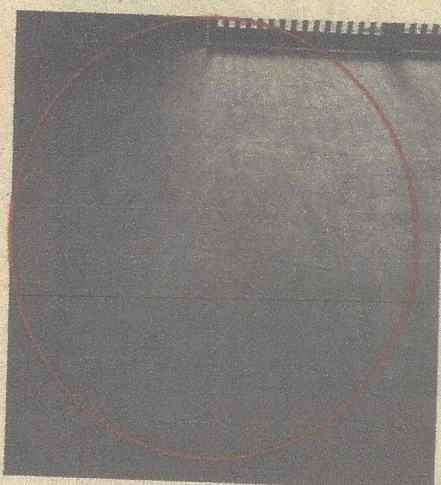
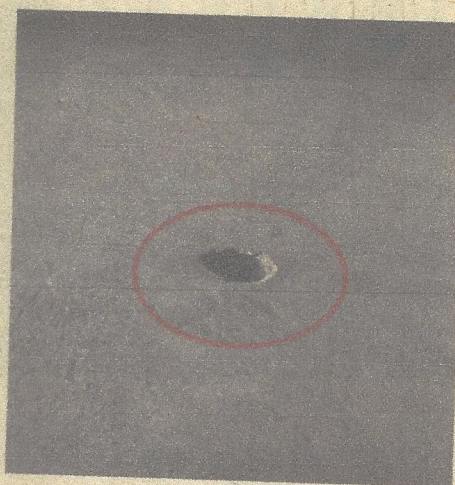
4. Terminación general del piso.

Se evidencian zonas del parqueadero donde el acabado esta en perfectas condiciones, pero hay áreas en las cuales se evidencia que la terminación no es adecuada, se evidencian marcas de llantas de carretilla, grumos y sobresaltos.

Adicionalmente la terminación del sifón frente al ingreso vehicular no se encuentra en buenas condiciones.

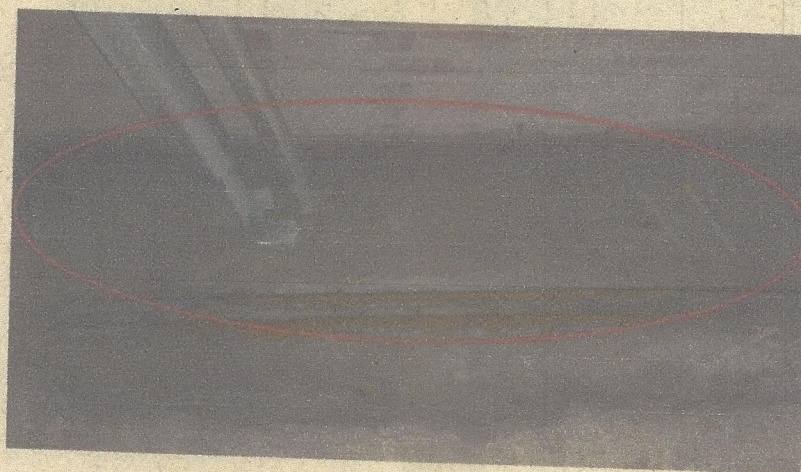
5. Terminación y empozamiento de agua ingreso.

Se evidencia que hay un empozamiento de agua en el área de ingreso vehicular.

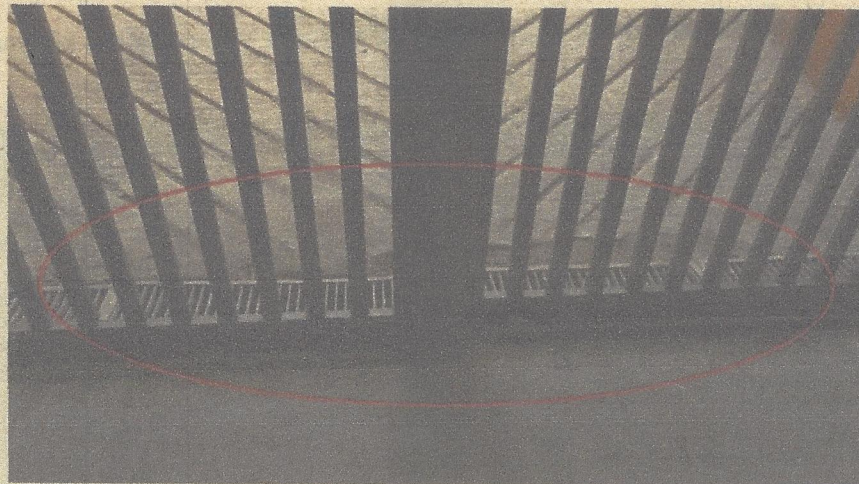
6. Taponamiento en rejilla en ingreso vehicular.

Se evidencia que en la rejilla de ingreso vehicular hay bastantes desechos de material, tales como, cemento, arena, piedras, lo que genera taponamientos y no permite que el agua fluya.

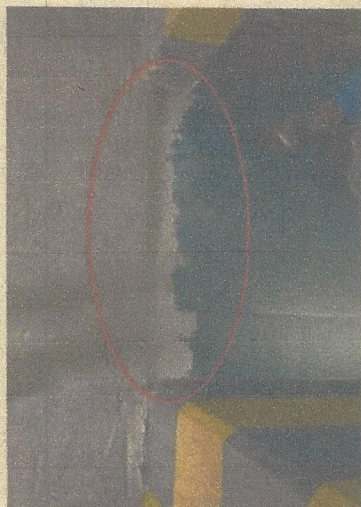
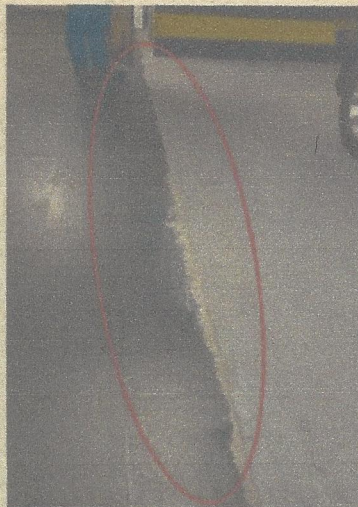
7. Terminación acceso peatonal.

Se evidencia que la terminación hacia el acceso peatonal no es adecuada.

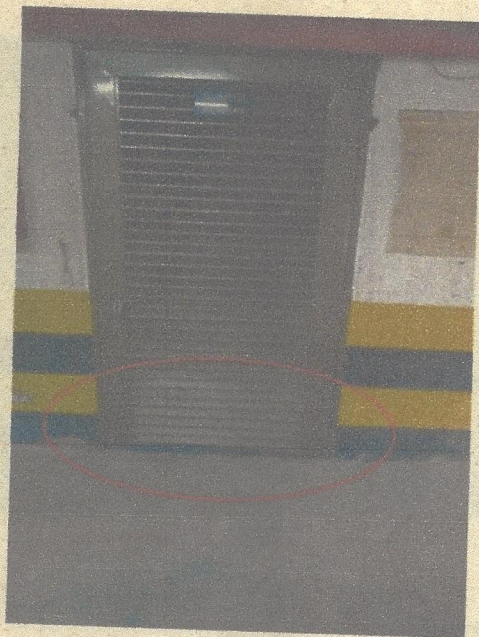
CONTEMPO 8. Puerta ingreso a cuarto de maquinas

Se evidencia que la fundicion de la nueva placa no permite la apertura de la puerta, lo cual representa un riesgo bastante alto si se presenta algun accidente en esta area.

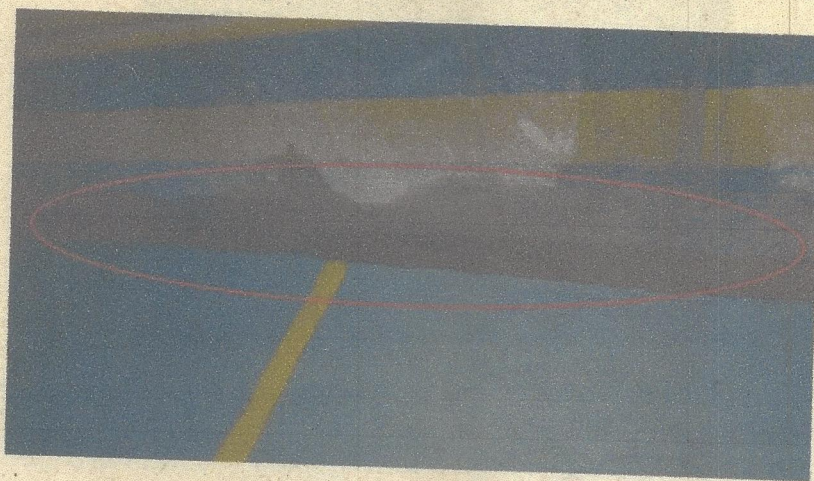
9. Taponamiento sifones canal lateral

Se evidencia que los sifones del canal lateral se encuentran taponados por material escombros de la obra, lo que genera que el agua se estanque y se moje el área de parqueo.

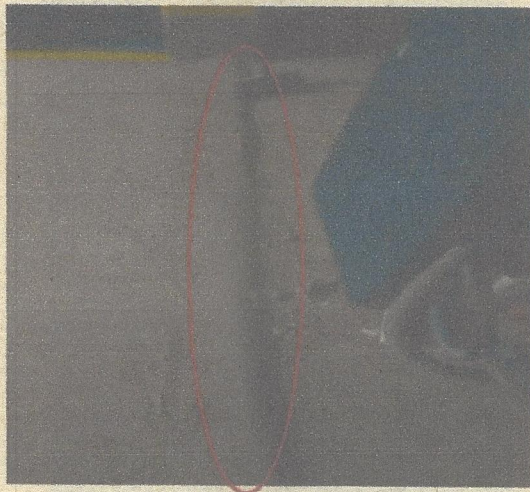
10. Terminación borde contra bodegas.

Se evidencia que la terminación de espacio no se encuentra con un acabado adecuado.

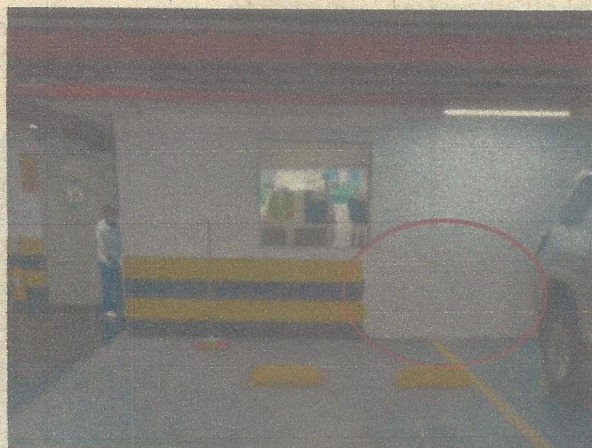
11. Pintura muro de Drywall

Se evidencia que aun no se pinta el muro de Drywal afectado durante la obra.
