ACTA DE AUDIENCIA PROCESO ADMINISTRATIVO SANCIONATORIO CONTRACTUAL

CONTRATO DE OBRA:	N° LP-002-2022
CONTRATISTA:	CONSORCIO PAVIMENTO SINCELEJO.
OBJETO:	MEJORAMIENTO VIAL DE LA CALLE 45 ENTRE CARRERAS 22 Y 27B BARRIO SANTA CECILIA MUNICIPIO DE SINCELEJO.
COMPAÑÍA ASEGURADORA:	ASEGURADORA SOLIDARIA DE COLOMBIA ENTIDAD COOPERATIVA.

Se da inicio a la práctica de la prueba en el lugar de ejecución de la obra, calle 45 entre carreras 22 y 27B, del barrio Santa Cecilia del municipio de Sincelejo, Sucre. Se deja constancia de encontrarse presentes los siguientes intervinientes

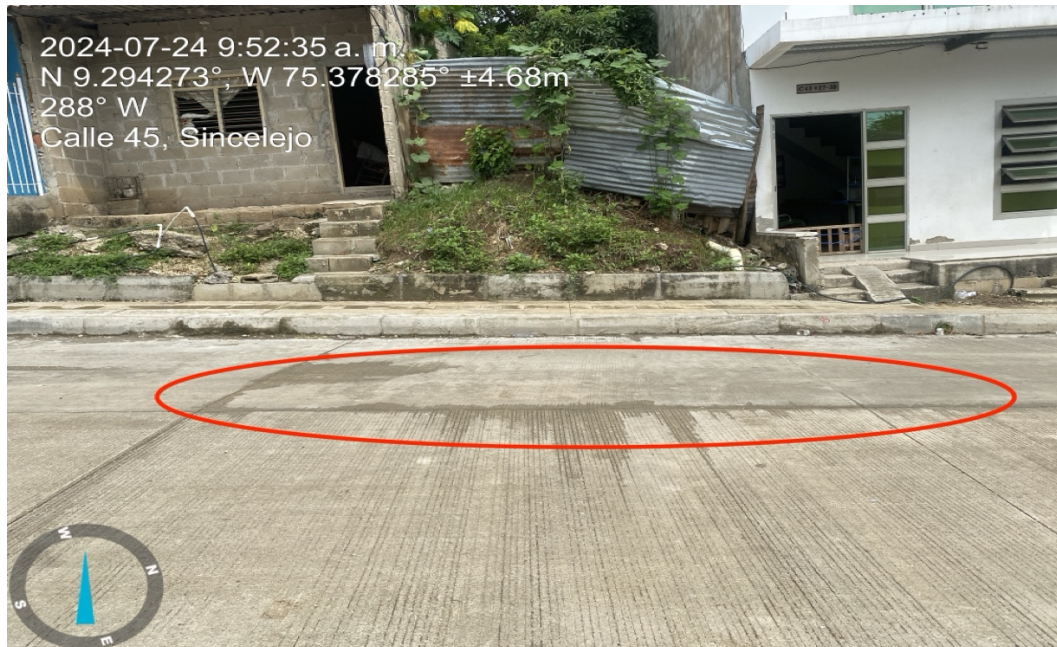
Imagen 1.

- La señora ROSALBA GOMEZ RAMOS, identificada con la cedula de ciudadanía No. 64.559.160, manifestó que el pavimento construido, específicamente frente a su lugar de residencia presenta, al parecer filtraciones internas, pues cada que llega el servicio de agua potable, empieza a salir humedades en la capa superior del pavimento. Solicitó respetuosamente tomar atenta nota de su dicho y revisar. (Ver imagen 1)

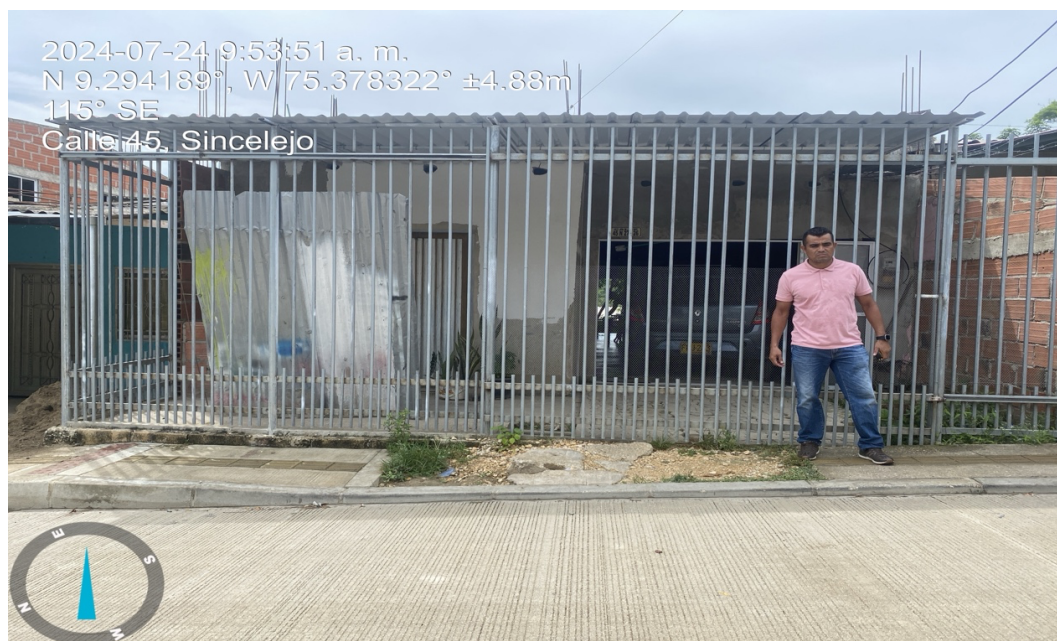
Imagen 2

- El señor JULIO SALAS AGUAS, identificado con la cedula de ciudadanía No. 91.420.445, manifestó que, frente a su lugar de residencia, a pesar de que construyeron el pavimento, no dejaron acometidas del servicio de agua para su vivienda. Informa que, a pesar de habérselo informado al contratista, este no ha solucionado el asunto en comento. Solicitó respetuosamente tomar atenta nota de su dicho y revisar. (Ver imagen 2).

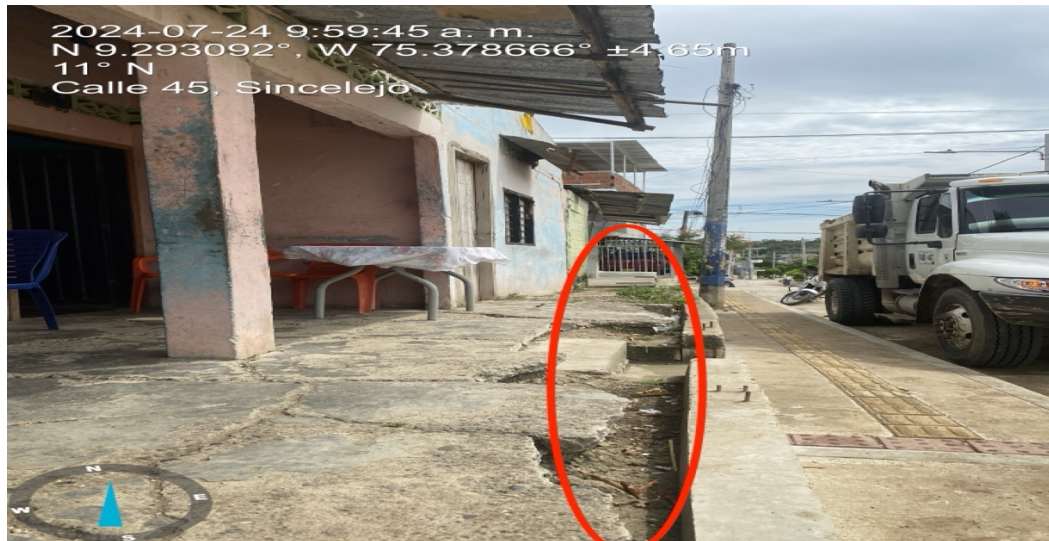
Imagen 3

- La señora GLADYS GONZALEZ PINTO, identificada con la cedula de ciudadanía No. 64.584.295, manifestó que para la construcción de pavimento y andenes tuvieron que partir parte de la terraza de su lugar de vivienda y que el contratista asumió el compromiso de rellenar las grietas o huecos ocasionados, sin embargo, a la fecha ha hecho caso omiso a tal compromiso presentándose riesgos al momento de bajar escalones y acceder al andén peatonal. Solicitó respetuosamente tomar atenta nota de su dicho y revisarlo. (Ver imagen 3).

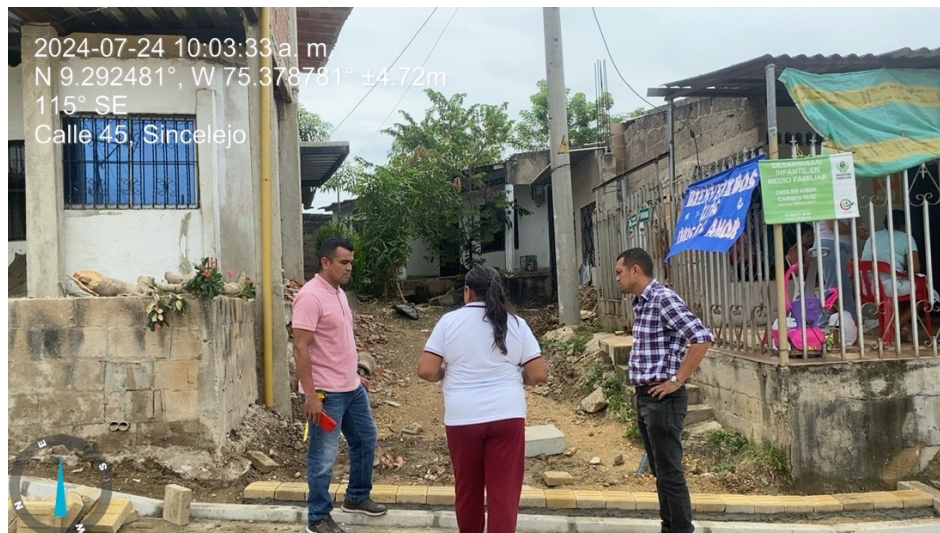
Imagen 4

- La señora CARMEN RUIZ DE MARTINEZ, identificada con la cedula de ciudadanía No. 64.58548.041, veedora de las obras construidas, solicita muy respetuosamente que se le habilite el acceso a su lugar de residencia y/o trabajo, pues en su hogar atiende actividades propias de desarrollo infantil auspiciadas por el I.C.B.F., presentándose dificultad y alto riesgo de sufrir accidentes los beneficiarios del programa, niños, madres gestantes, padres de familia, entre otros. (Ver imagen 4)

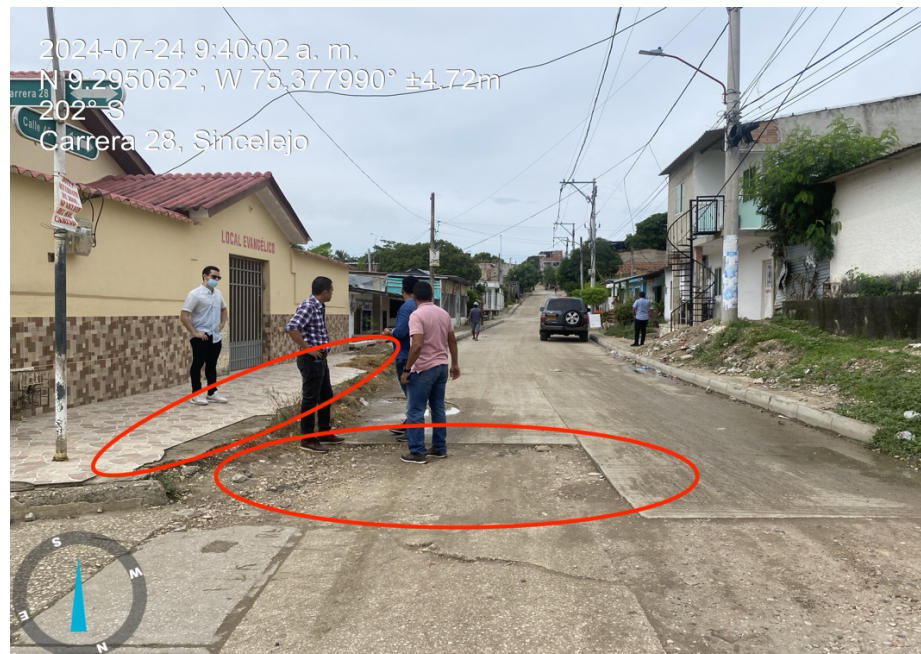
Imagen 5: Punto de inicio de la vía. Terraza sin intervenir. Falta de construcción de andén peatonal y pavimento sin concluir. (ver círculos rojos)

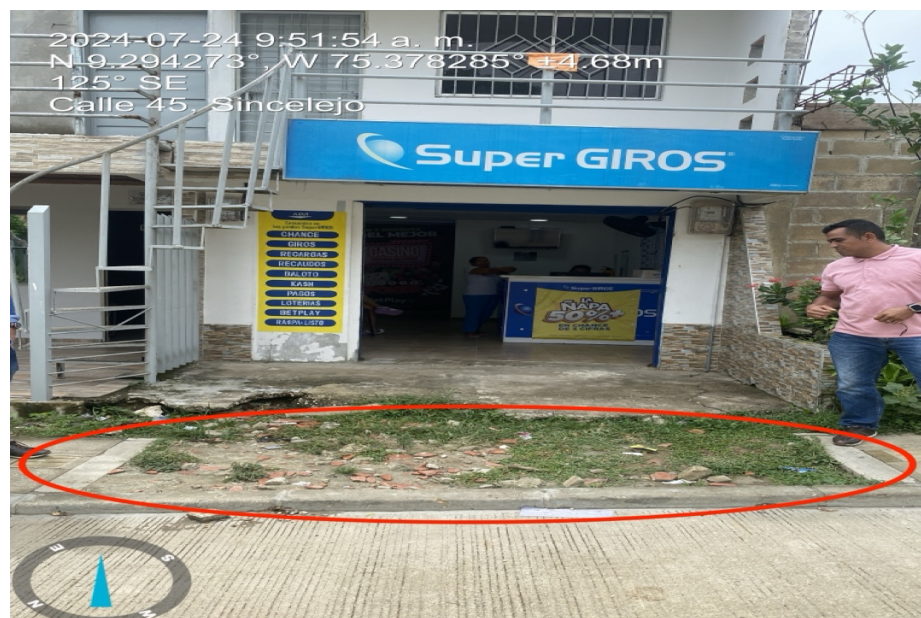
Imagen 6: Andenes y zonas de acceso sin culminar.

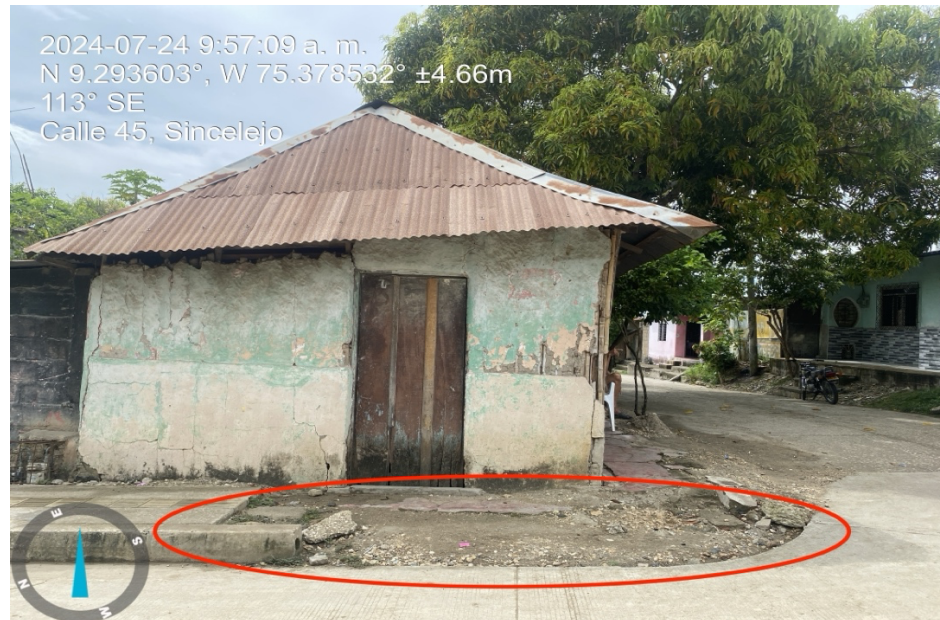
Imagen 7: Andenes y zonas de acceso sin culminar.

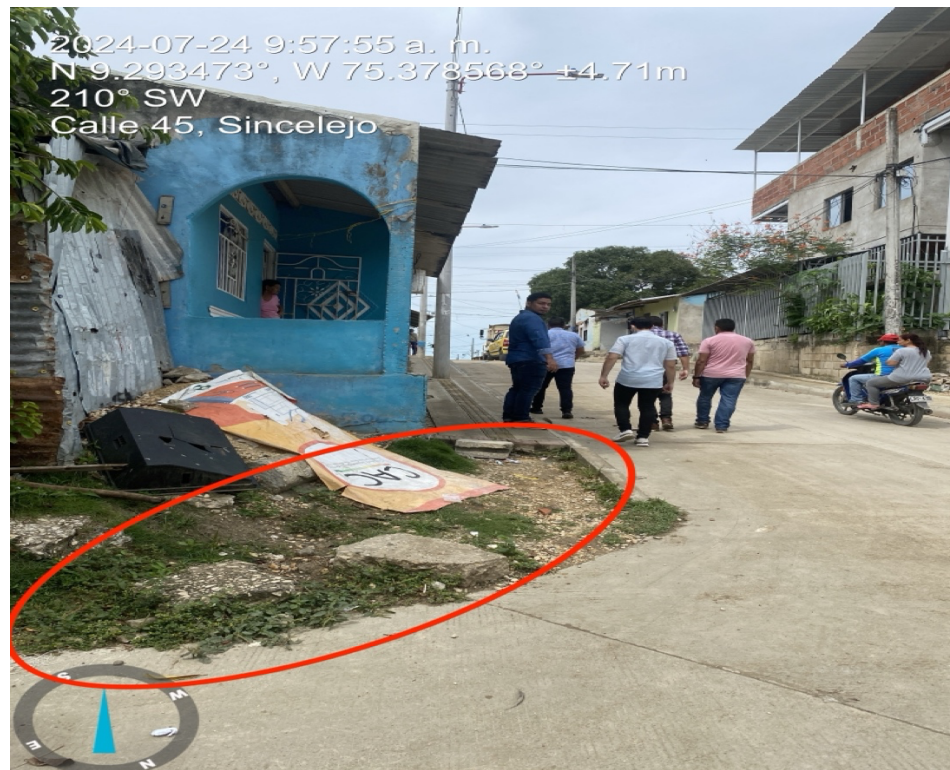
Imagen 8: Andenes y zonas de acceso sin culminar.

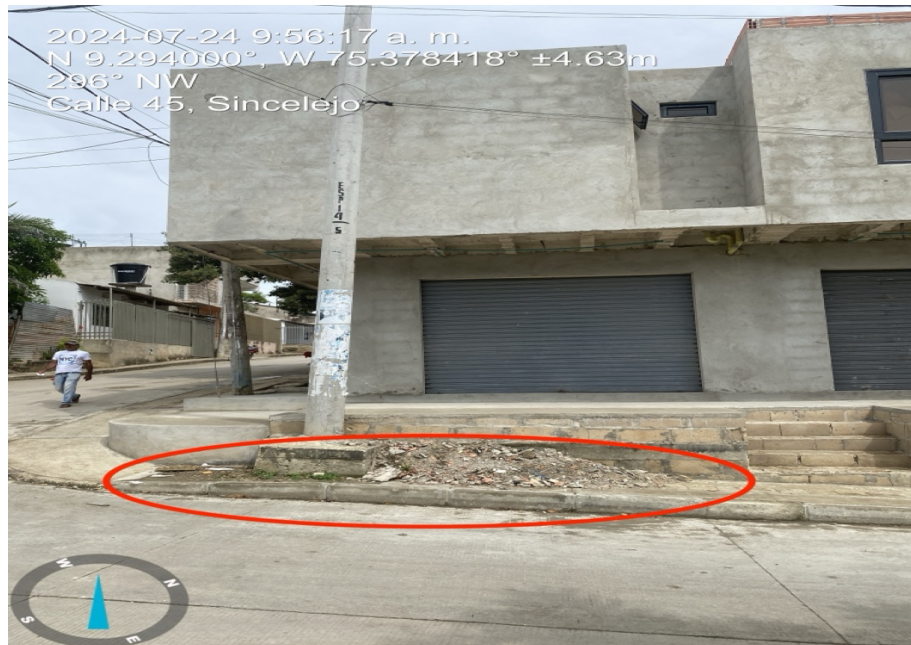
Imagen 9: Material residuos, tipo escombros sin recoger.

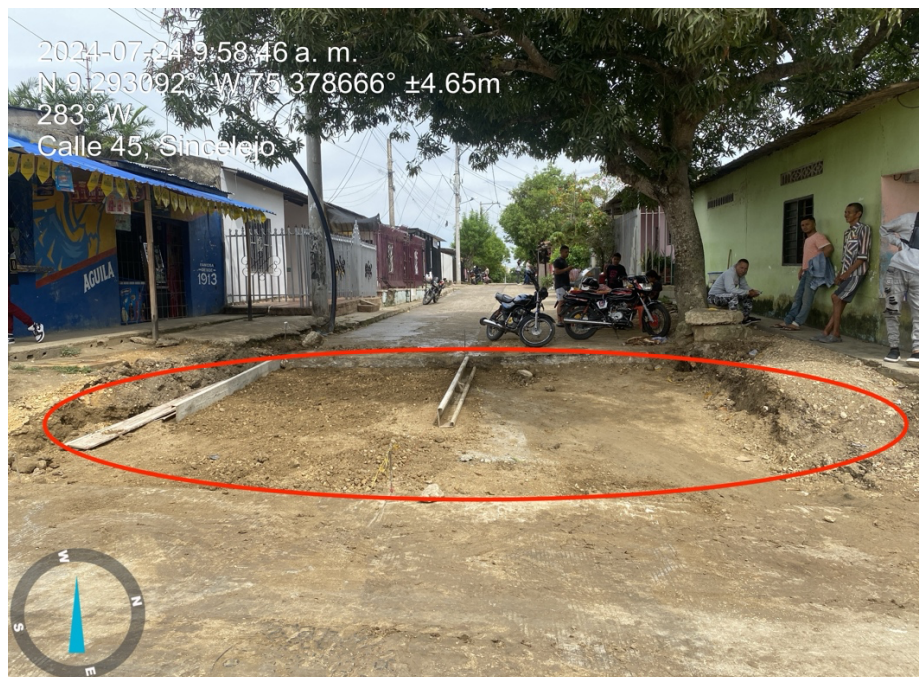
Imagen 10: Bocacalles sin terminar.

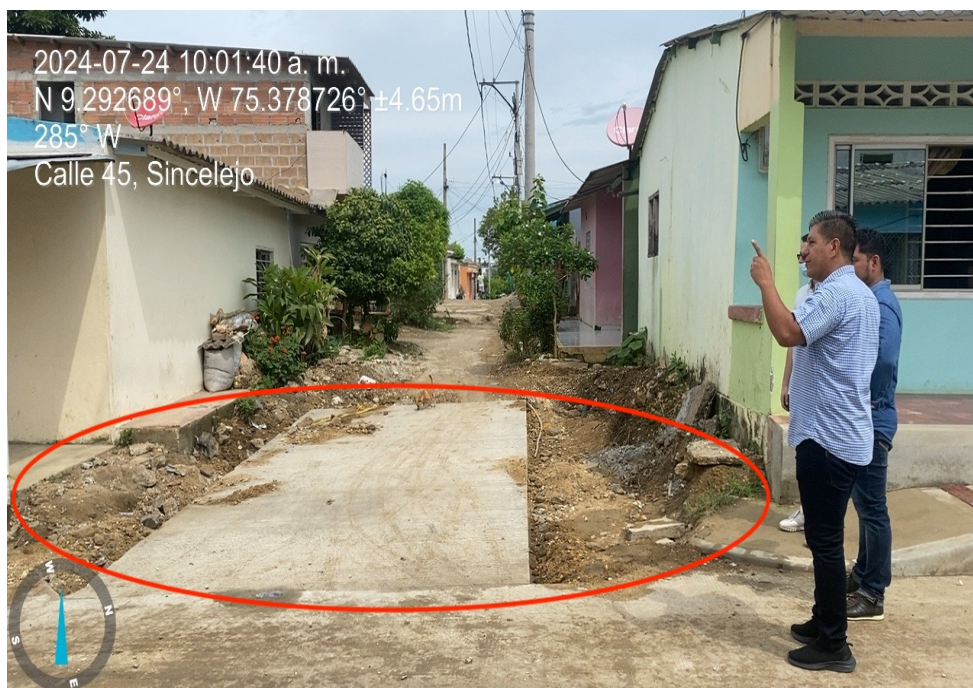
Imagen 11: Bocacalles sin terminar.

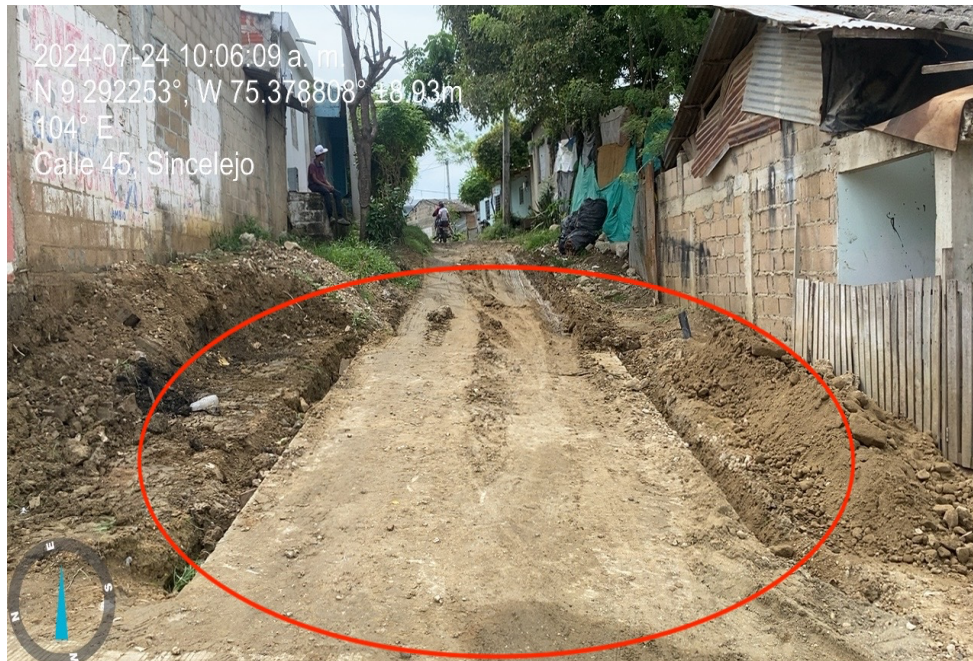
Imagen 12: Bocacalles sin terminar.

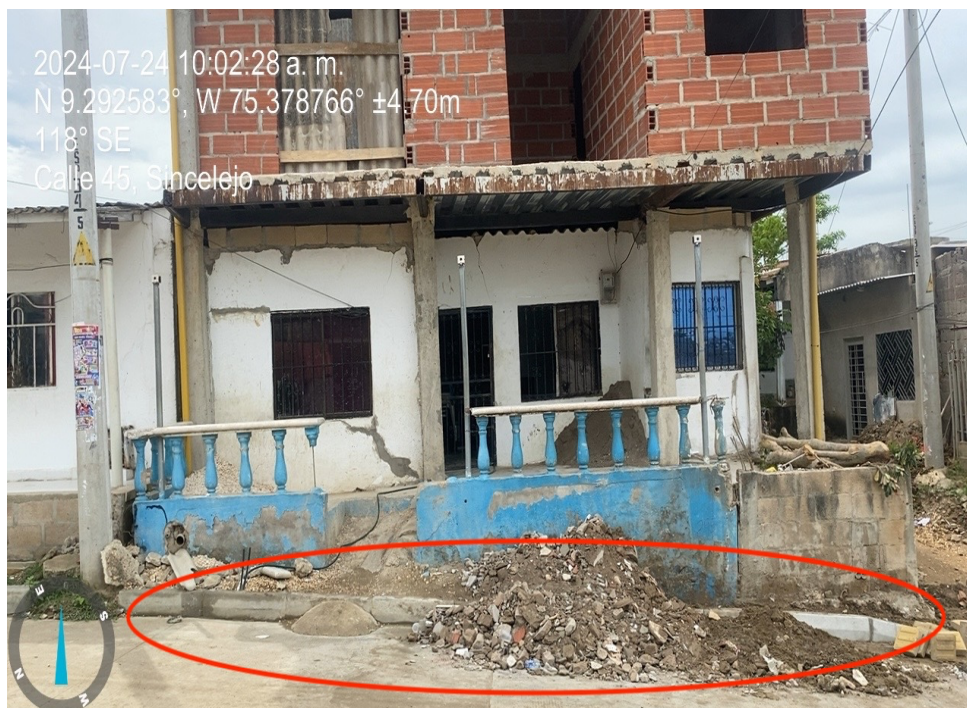
Imagen13: Andenes sin culminar. Material residuos, tipo escombros sin recoger.

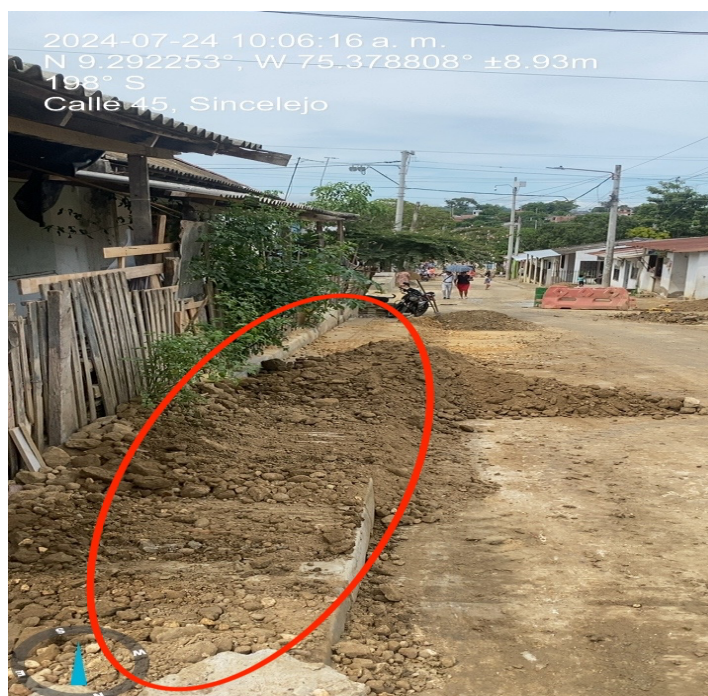
Imagen14: Andenes sin culminar. Material residuos, tipo escombros sin recoger.

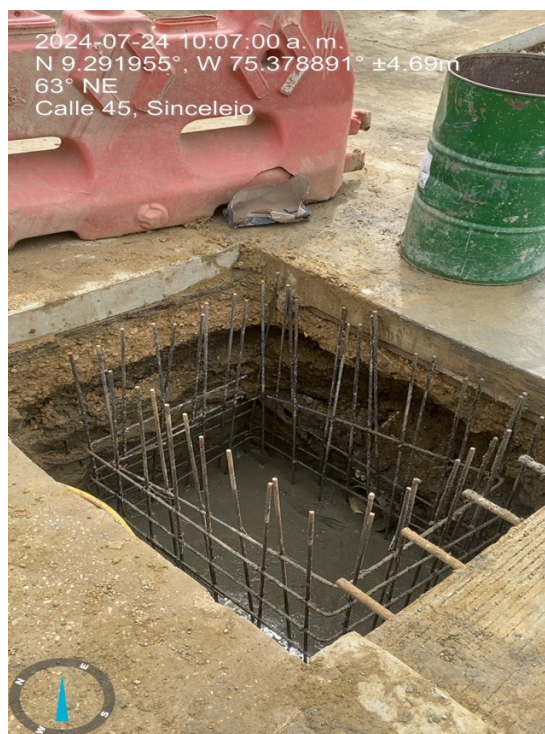
Imágen15: Evidencian obras de registros de alcantarillado pendientes de terminar.

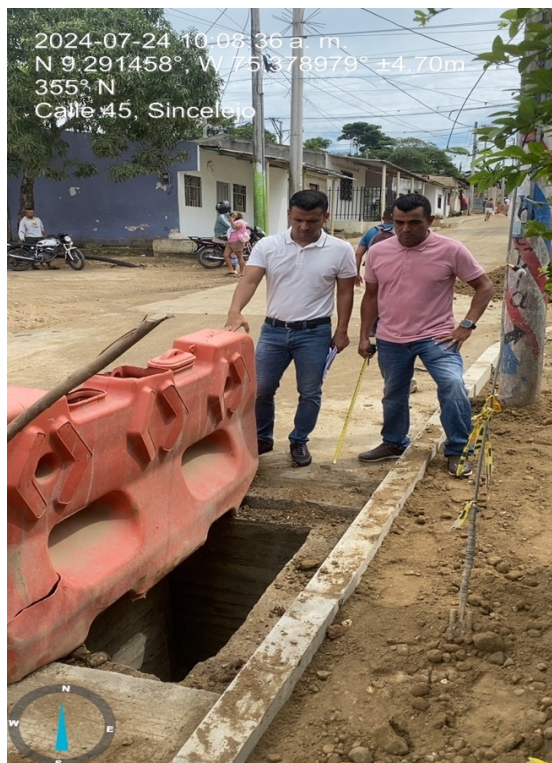
Imágenes 16: Evidencia obras de registros de alcantarillado pendientes de terminar

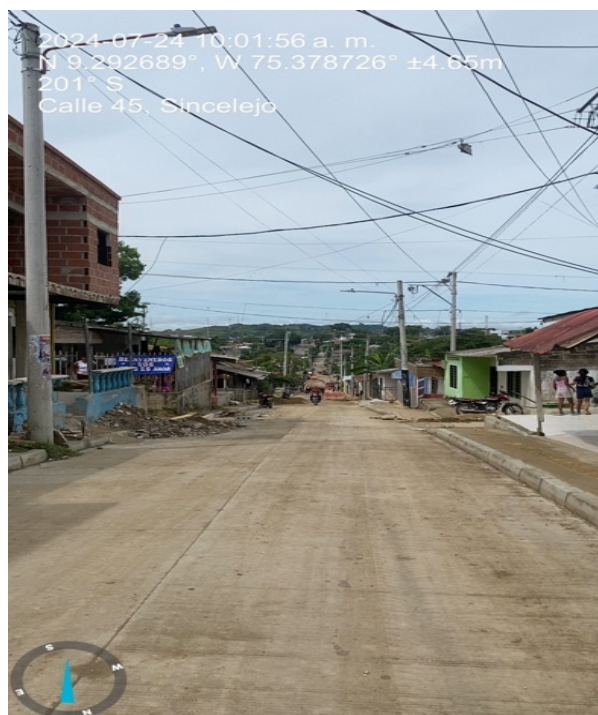
Imagen17: Evidencia falta de señalización vertical y demarcación de la obra.

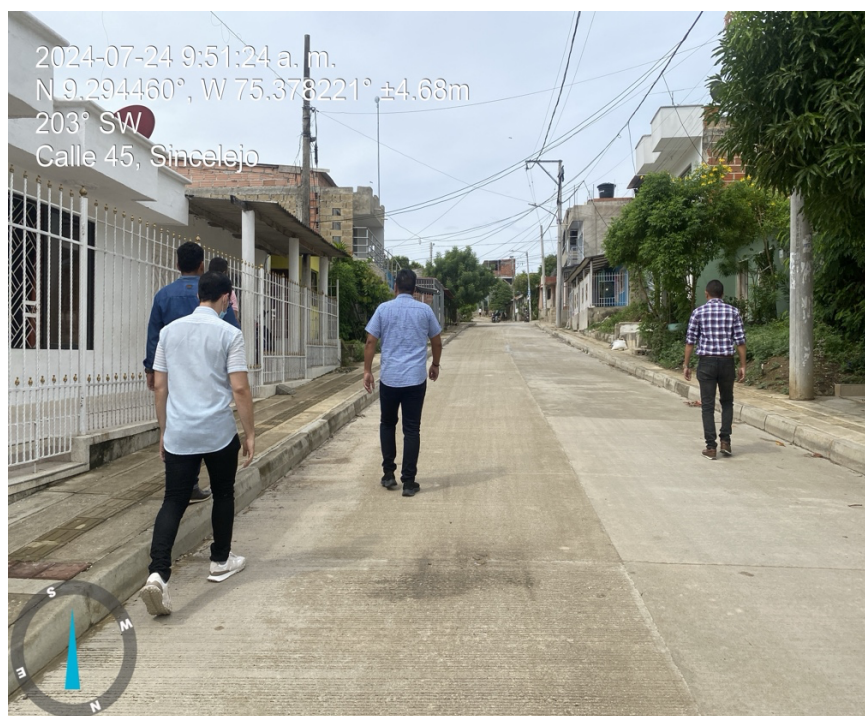
Imagen18: Evidencia falta de señalización vertical y demarcación de la obra.
