INFORME TÉCNICO ACCIDENTALIDAD

CHOQUE

Vía Mojarras – Popayán PR37+0000 Ruta Nacional 2503

Martes, 23 de febrero de 2021

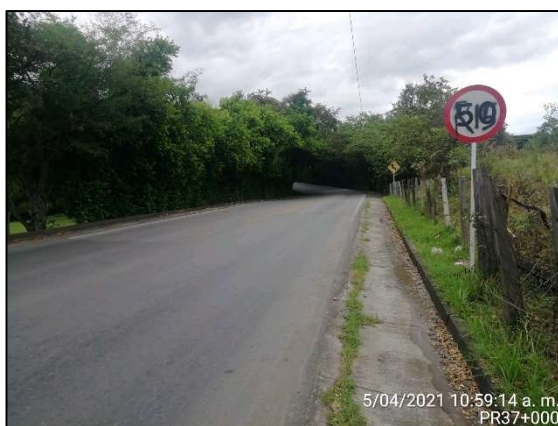
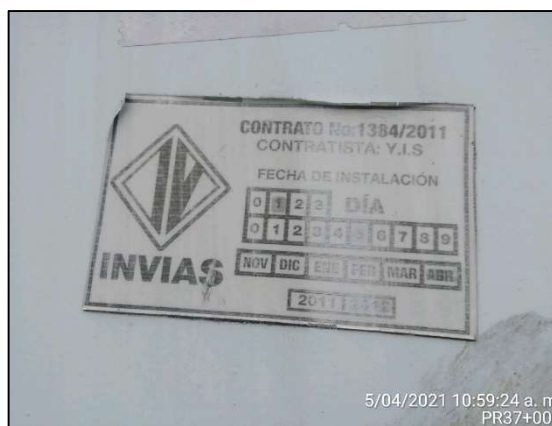
PR36+610 SR30 L.D.

ABRIL DE 2012

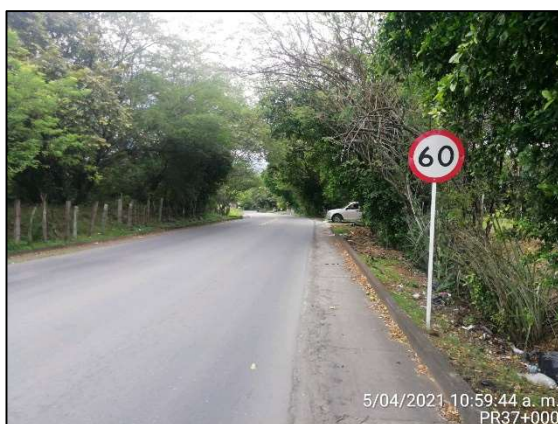
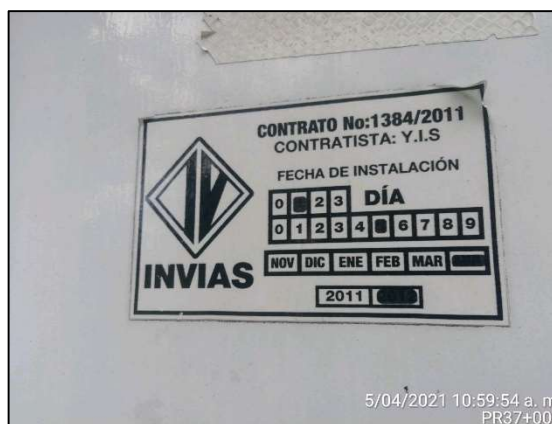
PR36+600 SR30 L.I.

ABRIL DE 2012

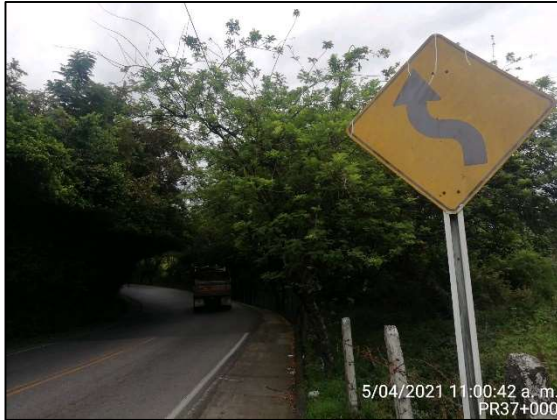
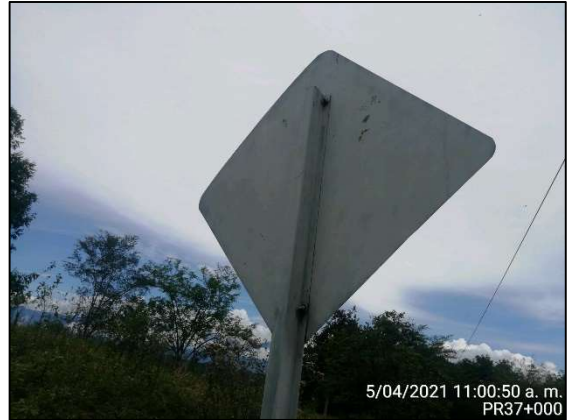
PR36+640 SP09 L.D.

SIN INFORMACION

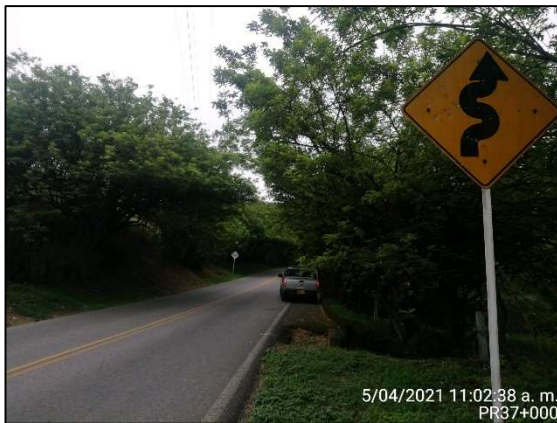
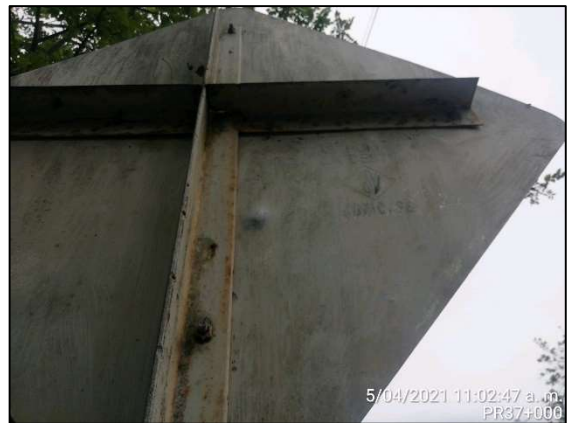
PR36+880 SP 08 L.D.

JUNIO DE 1996

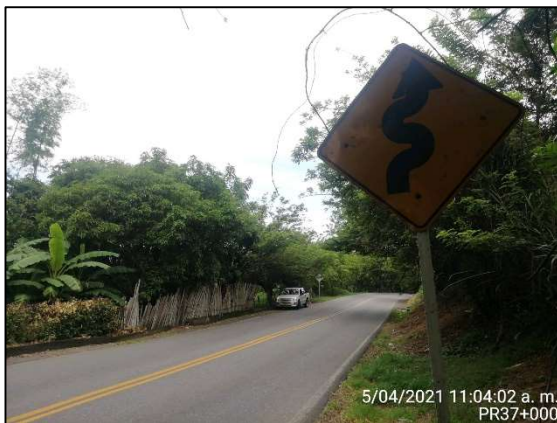
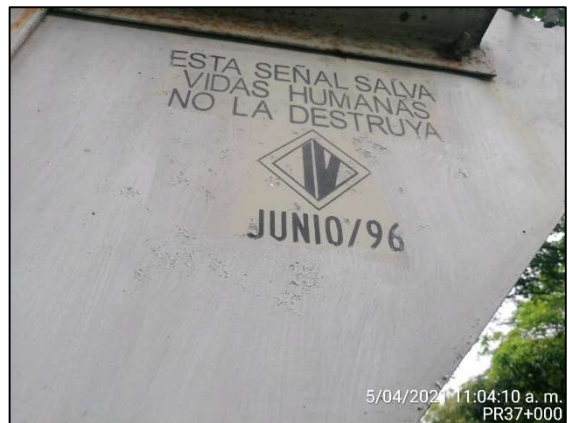
PR36+940 SP08 L.I.

JUNIO DE 1996

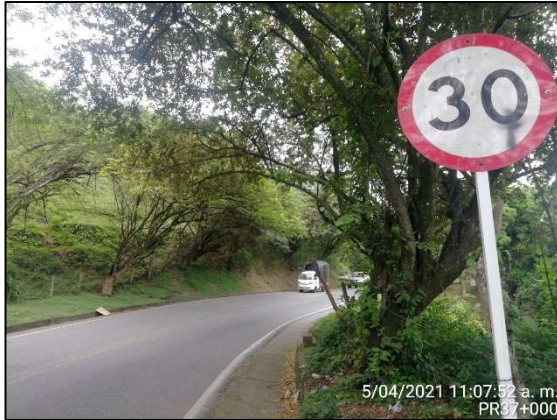
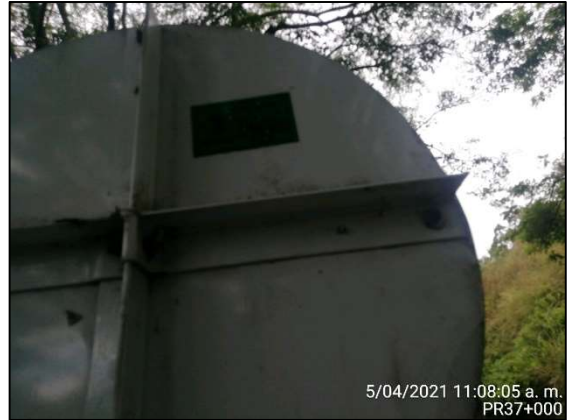
PR37+120 SR30 L.D.

FEBRERO DE 2012

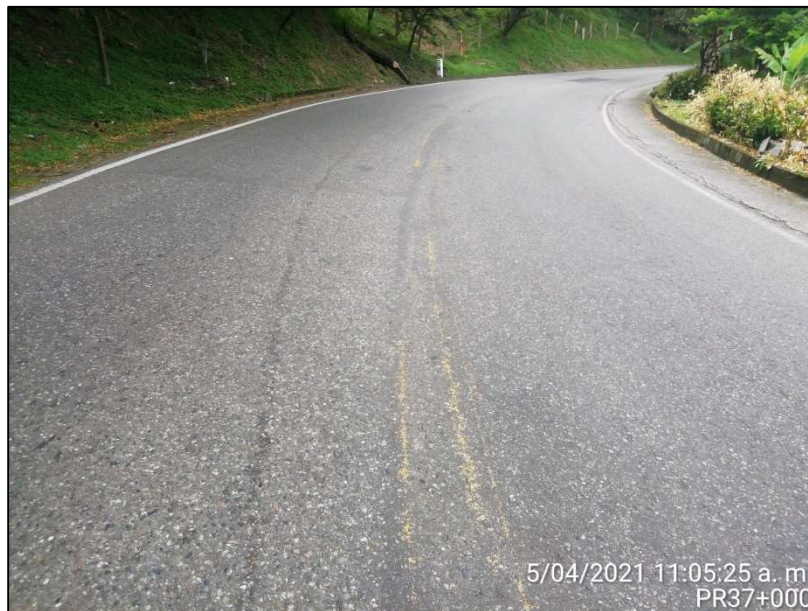
El tramo en mención cuenta con demarcación en toda su longitud, en los bordes con demarcación lateral de color blanco en buen estado y en el eje de la calzada con línea doble de color amarillo en regular estado.

Fotografía 1. Sentido Popayán - Mojarras. Estado actual de la señalización horizontal.
