CONSORCIO INTER-FFIE 2020

FFIE-INT-IEARU-157-Obra-2021

Ref.: Contrato de Interventoría No 1380-1517-2022 Ibagué – Tolima

Asunto: Inconsistencias en diseño hidrosanitario

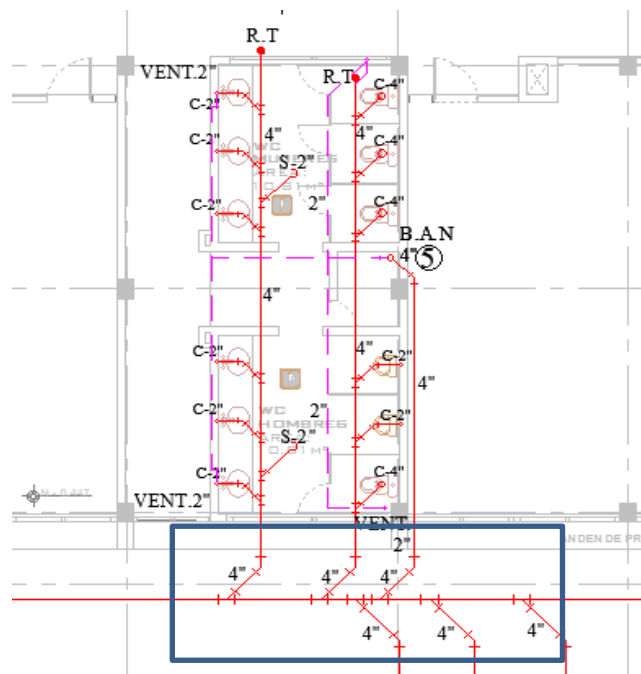
- Se debe verificar que las salidas de las baterías sanitarias del **bloque A**, den al nivel de la

tubería que se está proponiendo ya que la tubería de salida de la red de las baterías está conectada con el nivel de la tubería existente y al proponer un levantamiento de la red se debe garantizar su funcionalidad de los puntos sanitarios existentes.

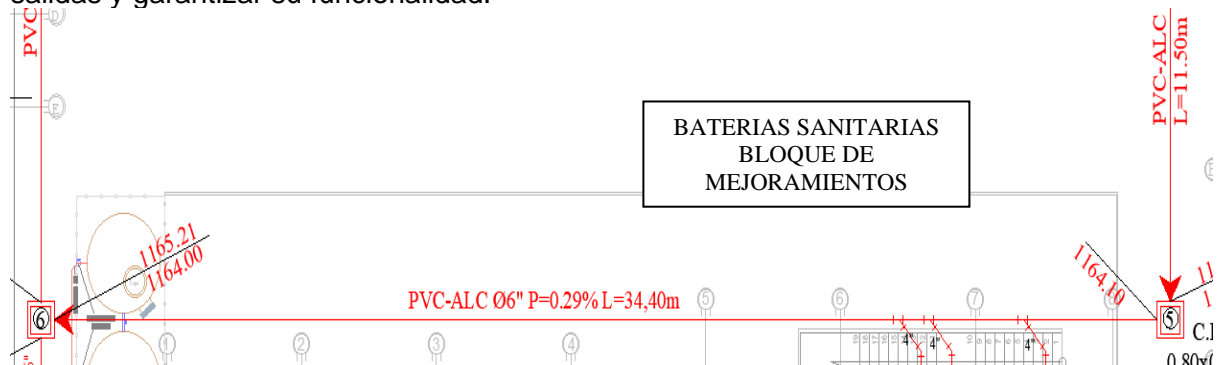
- Se debe reubicar la caja No. 2 ya que la distancia propuesta en planos da en el pasillo de circulación interno del **bloque 2 de mejoramientos**. Debe de quedar sobre terreno natural para reducir obras civiles adicionales y verificar que no existan redes que interrumpan o generen inconvenientes con la instalación de la nueva red ya que se conoce que existen tramos de redes eléctricas y red contra incendios.
- **Caja 5:** se debe hacer nueva ya que no está en el trazado de la red existente.
- Entre el tramo de red propuesto entre caja 5 y 6 no está conectada la tubería de salida de las baterías sanitarias del bloque de mejoramientos. Se debe priorizar la conexión de estas salidas y garantizar su funcionalidad.

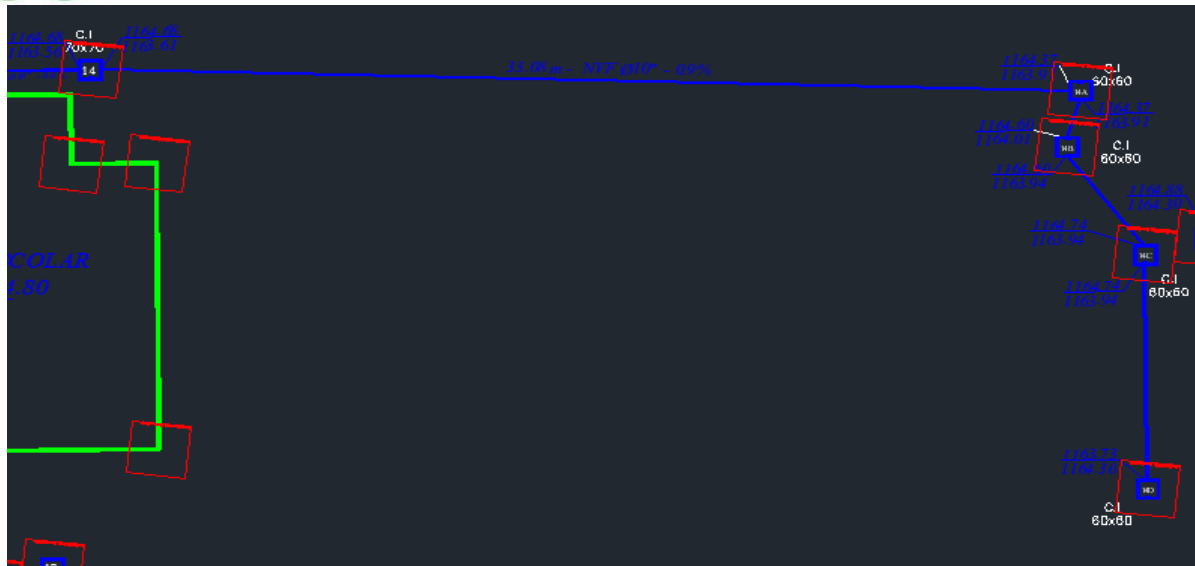
REDES EXISTENTES

- **Caja 3:** se debe reubicar ya que la distancia propuesta en el diseño termina sobre anden de circulación del bloque de mejoramiento.
- Las cajas de inspección de aguas lluvias de bloques de mejoramiento no se están teniendo en cuenta en el presente diseño, las actuales cajas están conectadas a la caja donde se debe ubicar los cuartos de bombas por lo cual como es de conocimiento del contratista esta quedara suspendida.

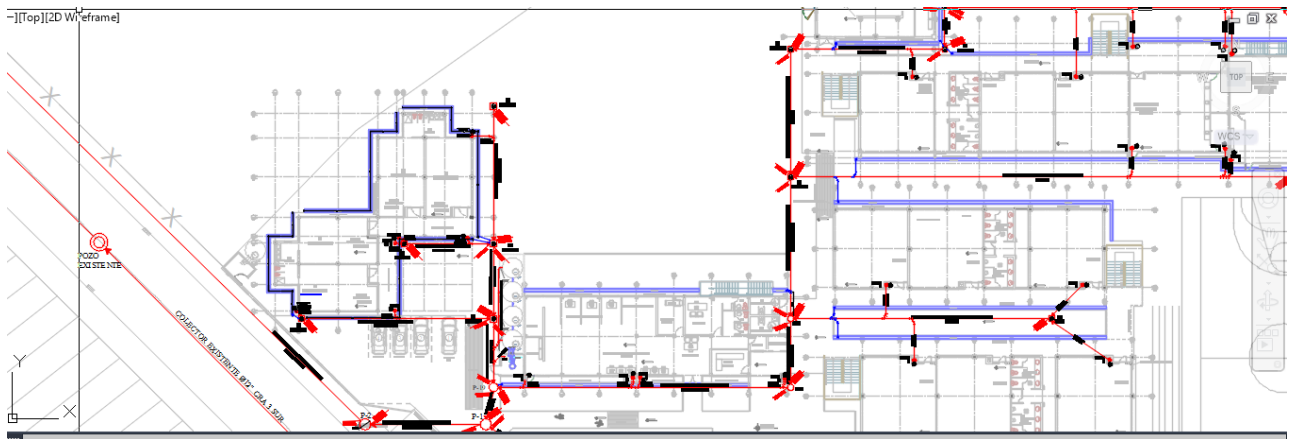
REDES PROPUESTAS

- Se debe de tener en cuenta las salidas de las bajantes de los bloques y con ellos determinar la profundidad de las cajas
- Se evidencian diferencia de alturas entre cotas de terreno y cotas clave de la red existente verificadas en sitio ya que como se muestra en la topografía realizada por la interventoría se tiene variación en las siguientes cajas revisadas topográficamente.
