## **DICTAMEN PERICIAL EN INVESTIGACIÓN Y RECONSTRUCCIÓN DE ACCIDENTES DE TRANSITO**

Popayán Cauca, 04 de diciembre de 2023

Se trata del Informe Policial de Accidentes de Tránsito sin número, caso que fue radicado mediante Noticia Criminal N° 190016000602202301757, por el delito de lesiones homicidio culposo en accidente de tránsito ante la fiscalía 01-002 Unidad de vida e integridad personal Palacio de justicia Popayán

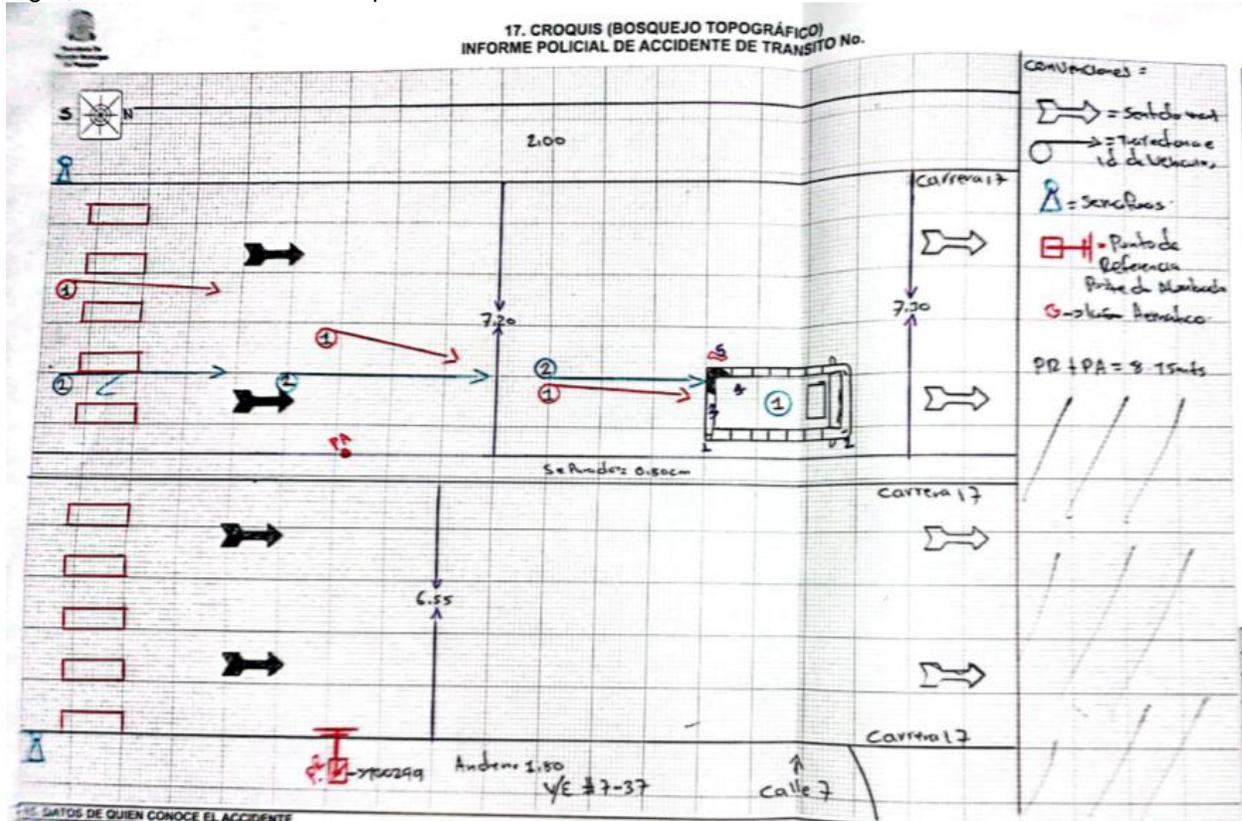
Captura de pantalla informa policial de accidente de tránsito, ítem N° 17 Croquis

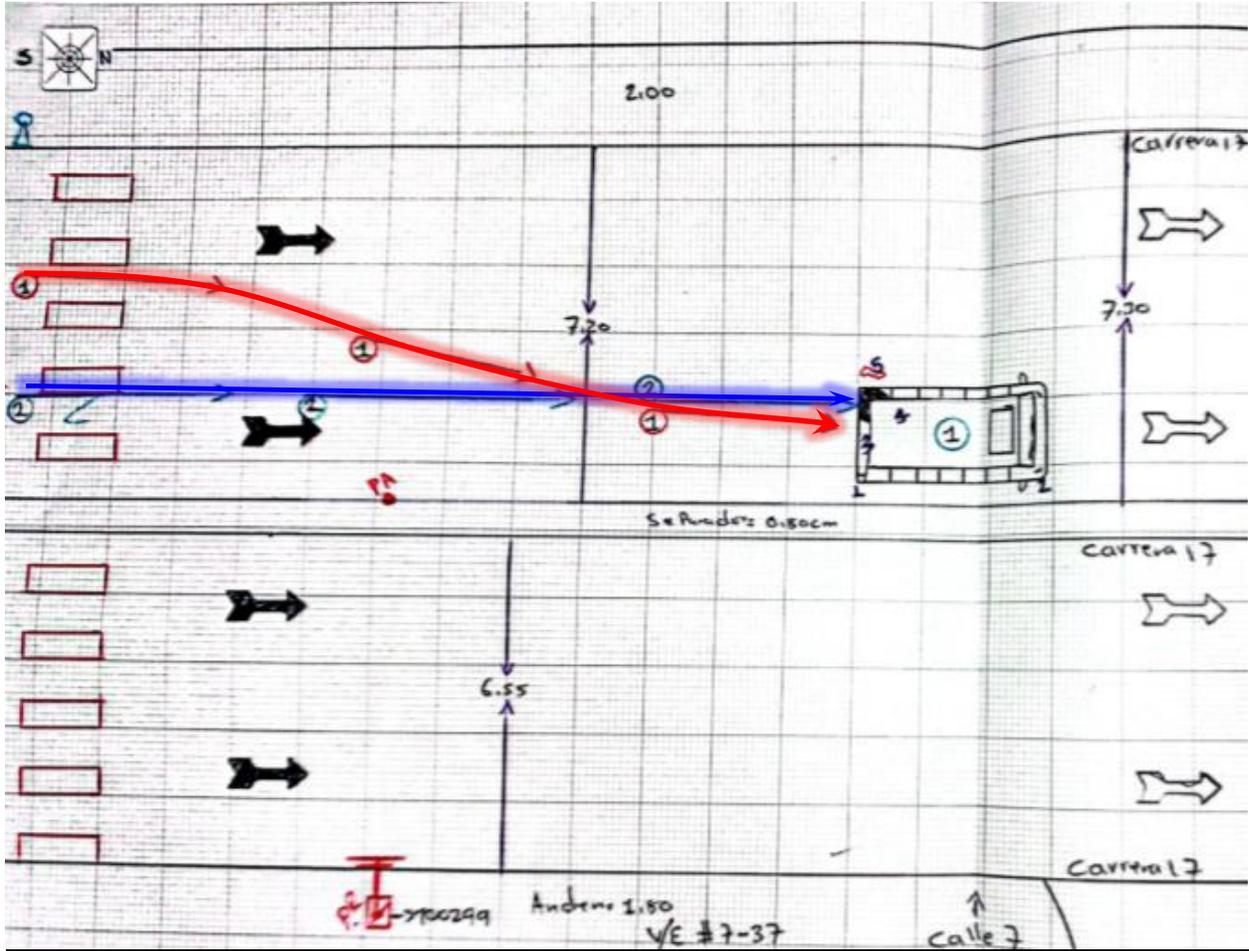
Captura de pantalla informa policial de accidente de tránsito, ítem N° 17 Croquis, donde se observa la flecha de color azul la cual indica la trayectoria del vehículo N° 2 Buseta, misma forma se aprecia la flecha de color rojo indica la trayectoria del vehículo N° 1: Motocicleta

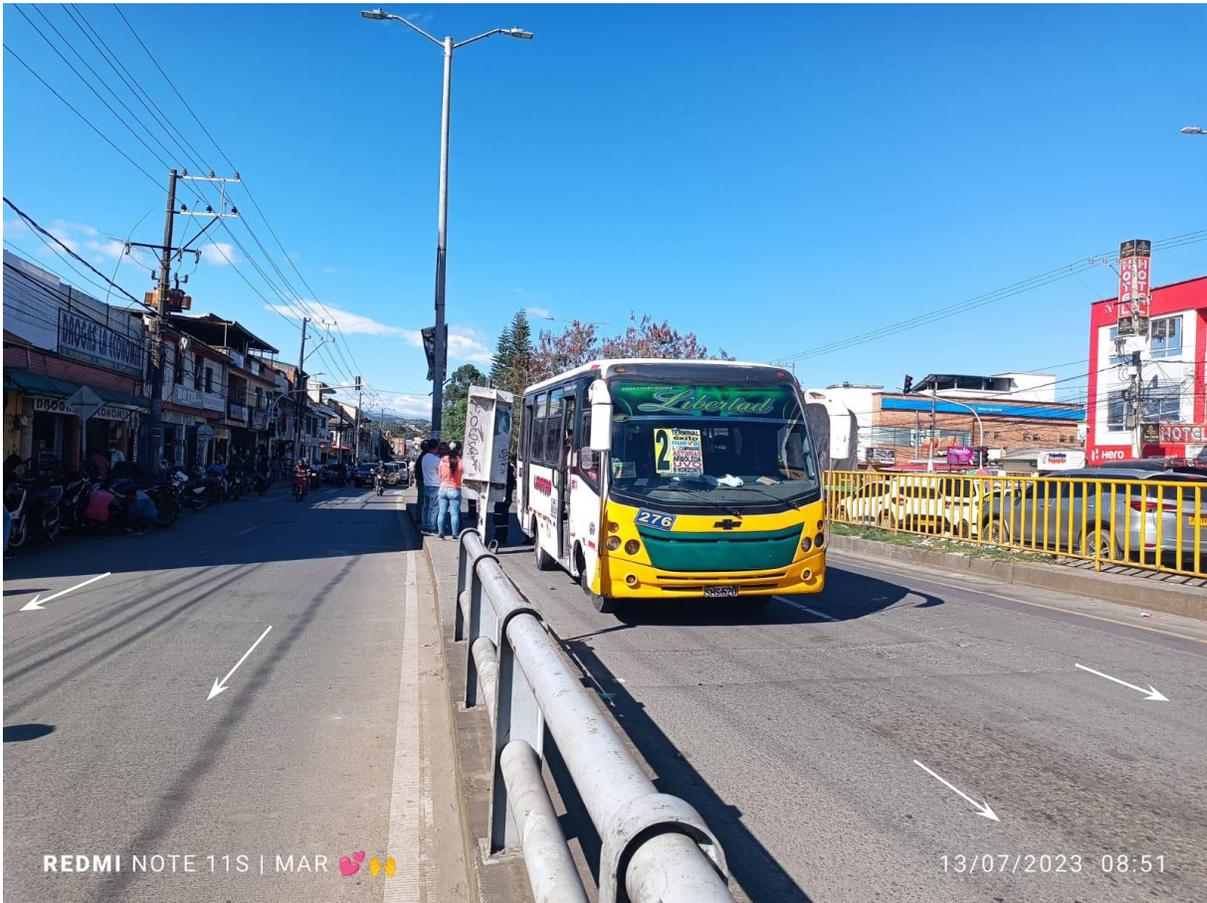
FOTOGRAFIA N° 1

En esta imagen se observa el lugar de los hechos, carrera 17 con calle 7, barrio Valencia, se aprecia además la posición final del vehículo N° 1 buseta afiliada a la empresa Translibertad, la cual se ubica en el carril derecho sentido Sur-Norte

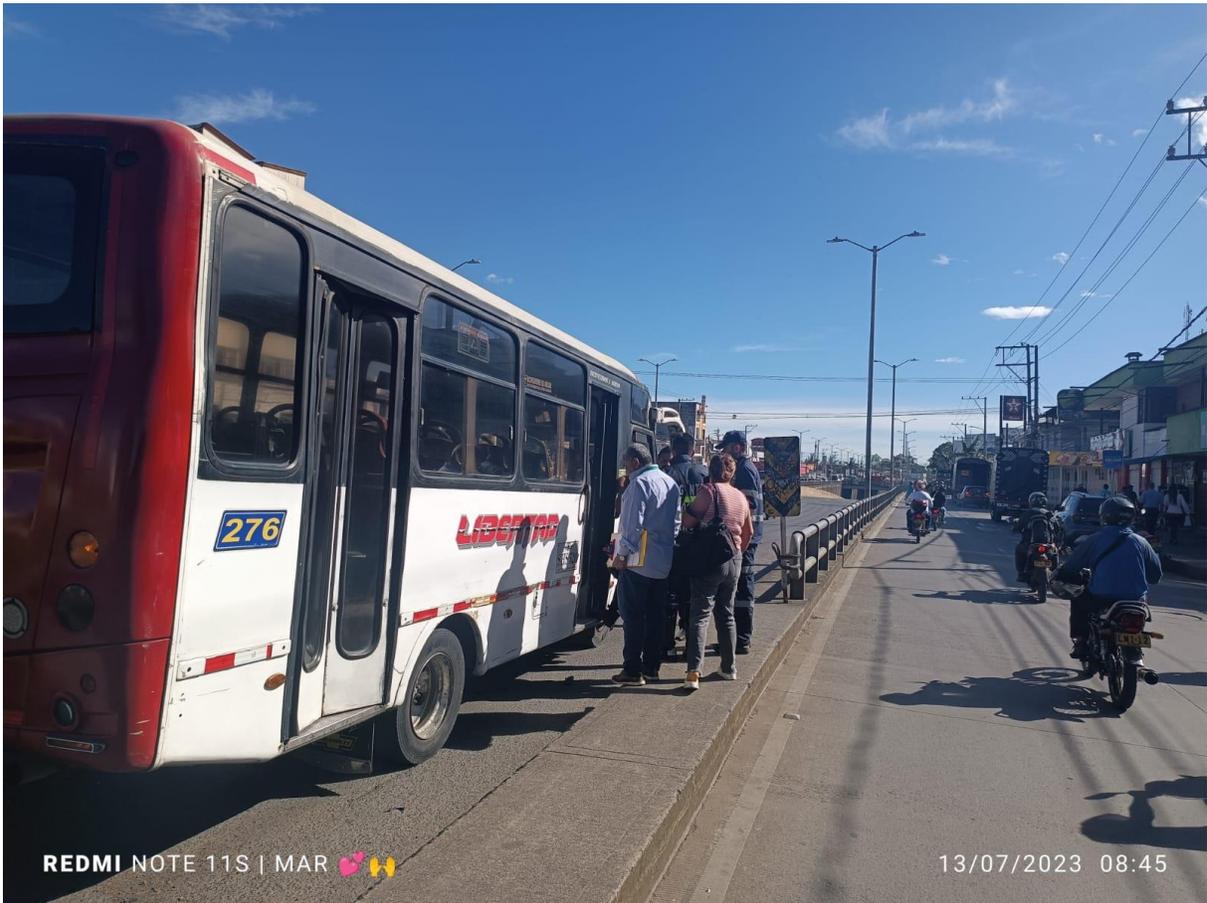
**FOTOGRAFIA N° 2**

En esta imagen se observa la posición fina del vehículo N° 1 buseta afiliada a la empresa Translibertad, la cual se ubica sobre la calzada central carril derecho sentido Sur-Norte

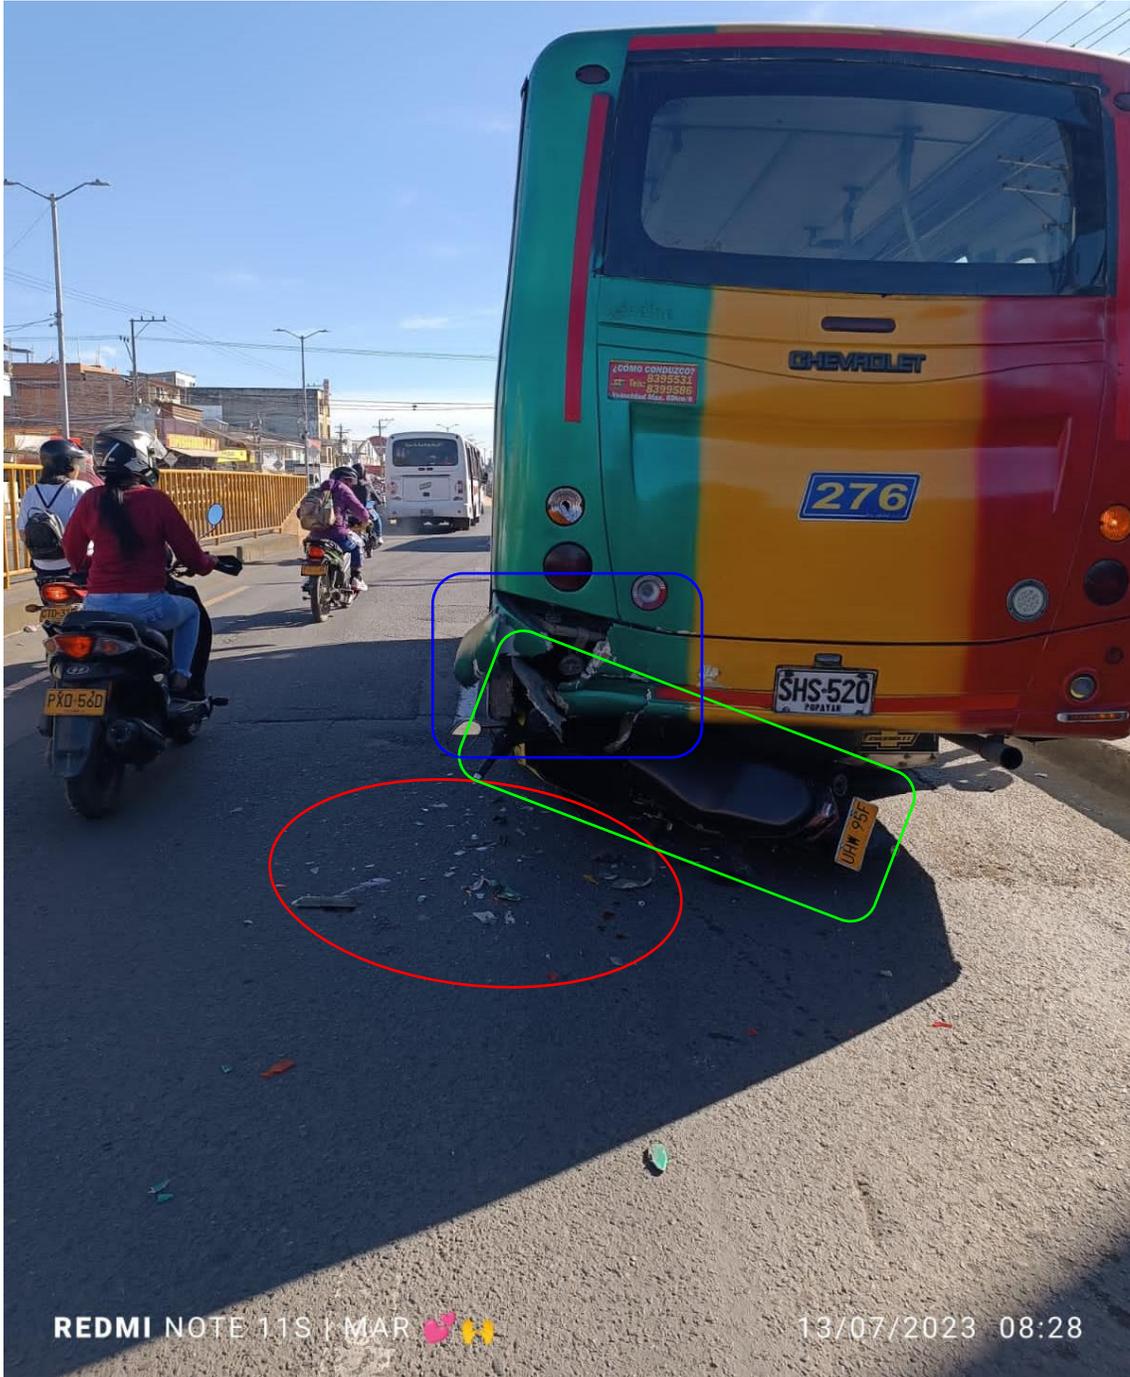
FOTOGRAFIA N° 3

En esta imagen se observa la posición final del vehículo N° 1: Buseta, con daños en el vértice de posterior izquierdo de la carrocería, se aprecia además el vehículo N° 2 Motocicleta la cual se encuentra en la parte inferior de la buseta con volcamiento lateral izquierdo indicado con el recuadro de color **verde**, el ovalo de color **rojo** indica el desprendimiento de fragmentos por la colisión entre los dos vehículos, el recuadro de color azul indica rotura del vértice posterior izquierdo del bomper.

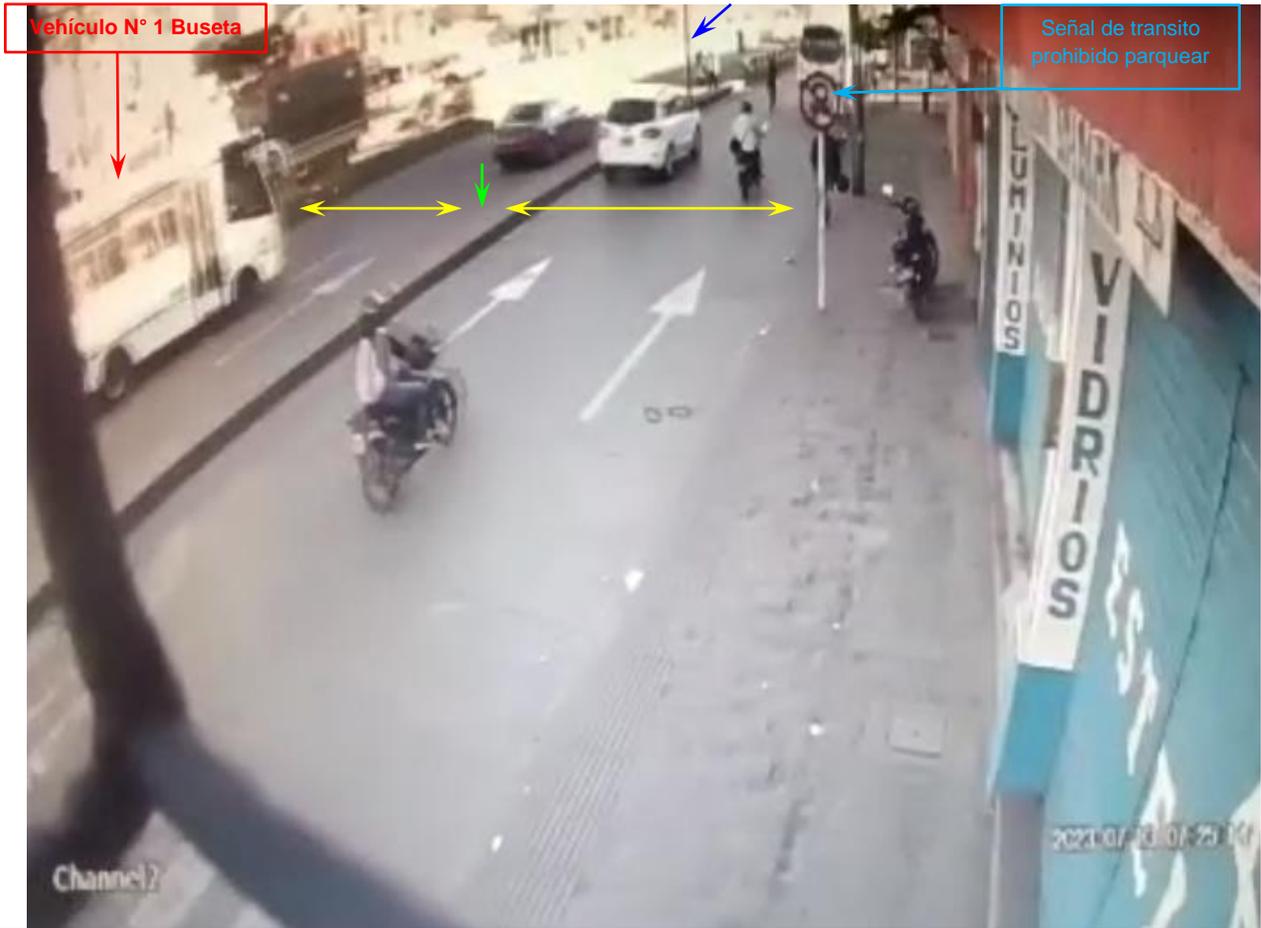
**Fotograma N° 1:** En esta imagen se observa el vehículo N° 1: Buseta el cual se moviliza de Sur a Norte, por la calzada central, carril izquierdo tal como se indica con la flecha de color rojo, la flechas de color amarillo indican la calzada derecha y calzada central del lugar de los hechos, donde cada una tiene dos carriles de circulación en un mismo sentido de circulación Sur-Norte, la flecha de color verde indica el separador que divide la calzada izquierda y calzada central, la flecha de color azul indica la ubicación de un peatón el cual se encuentra ubicado sobre el separador que divide la calzada central y calzada izquierda

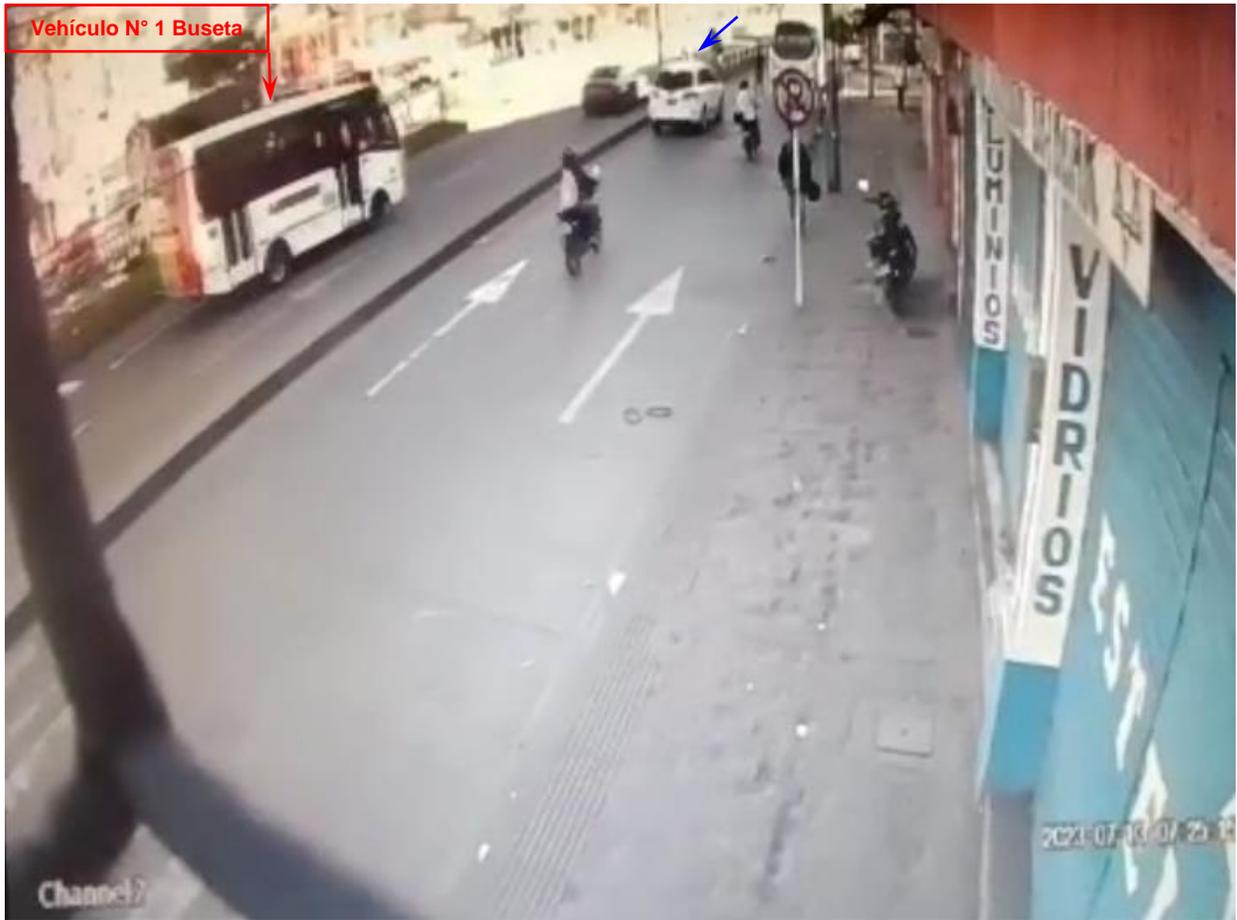
**Fotograma N° 2:** En esta imagen se observa el vehículo N° 1: Buseta la cual desde el carril izquierdo de la calzada va pasando al carril derecho de la misma, la flecha de color azul indica la continuidad del peatón en el separador de la calzada

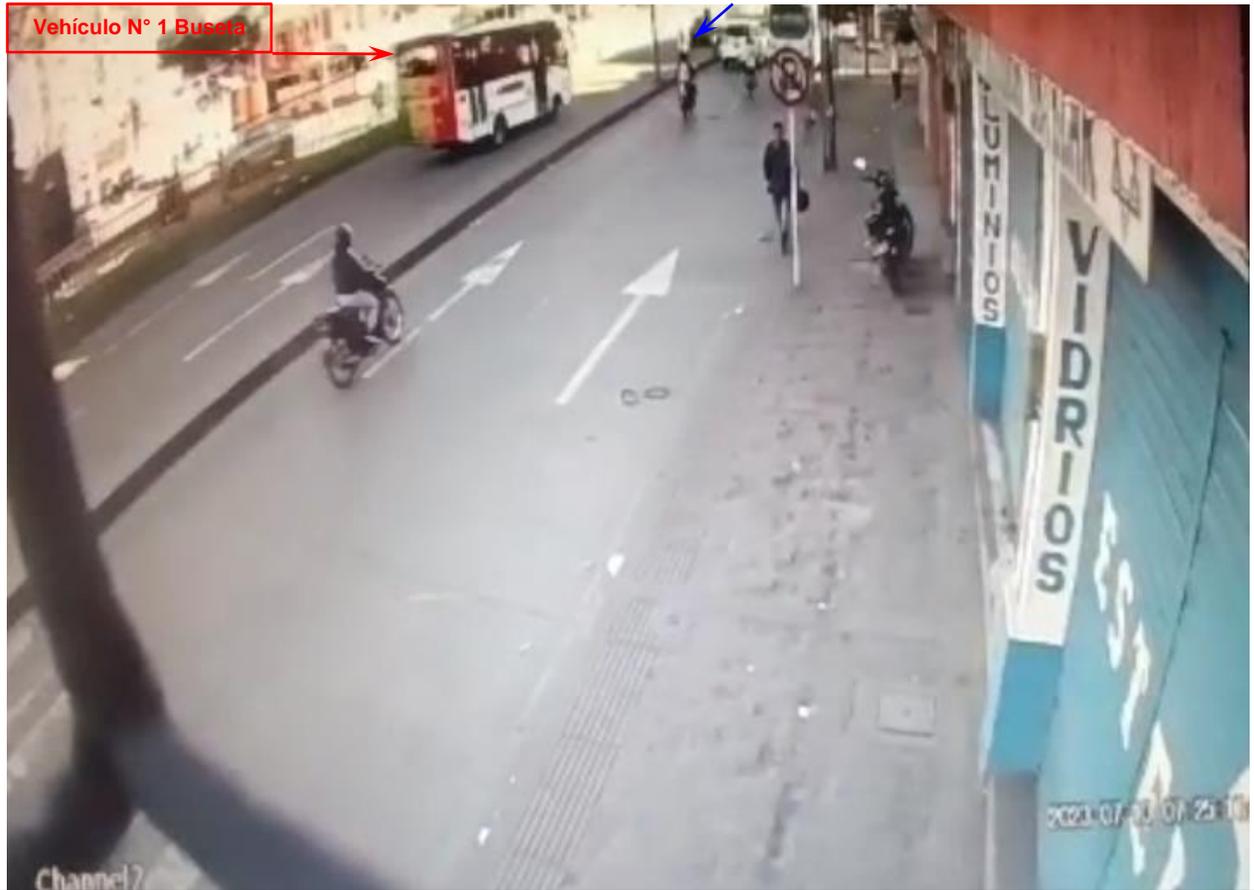
**Fotograma N° 3:** En esta imagen se observa el vehículo N° 1: Buseta la cual desde el carril izquierdo de la calzada va pasando al carril derecho de la misma, la flecha de color azul indica la continuidad del peatón en el separador de la calzada

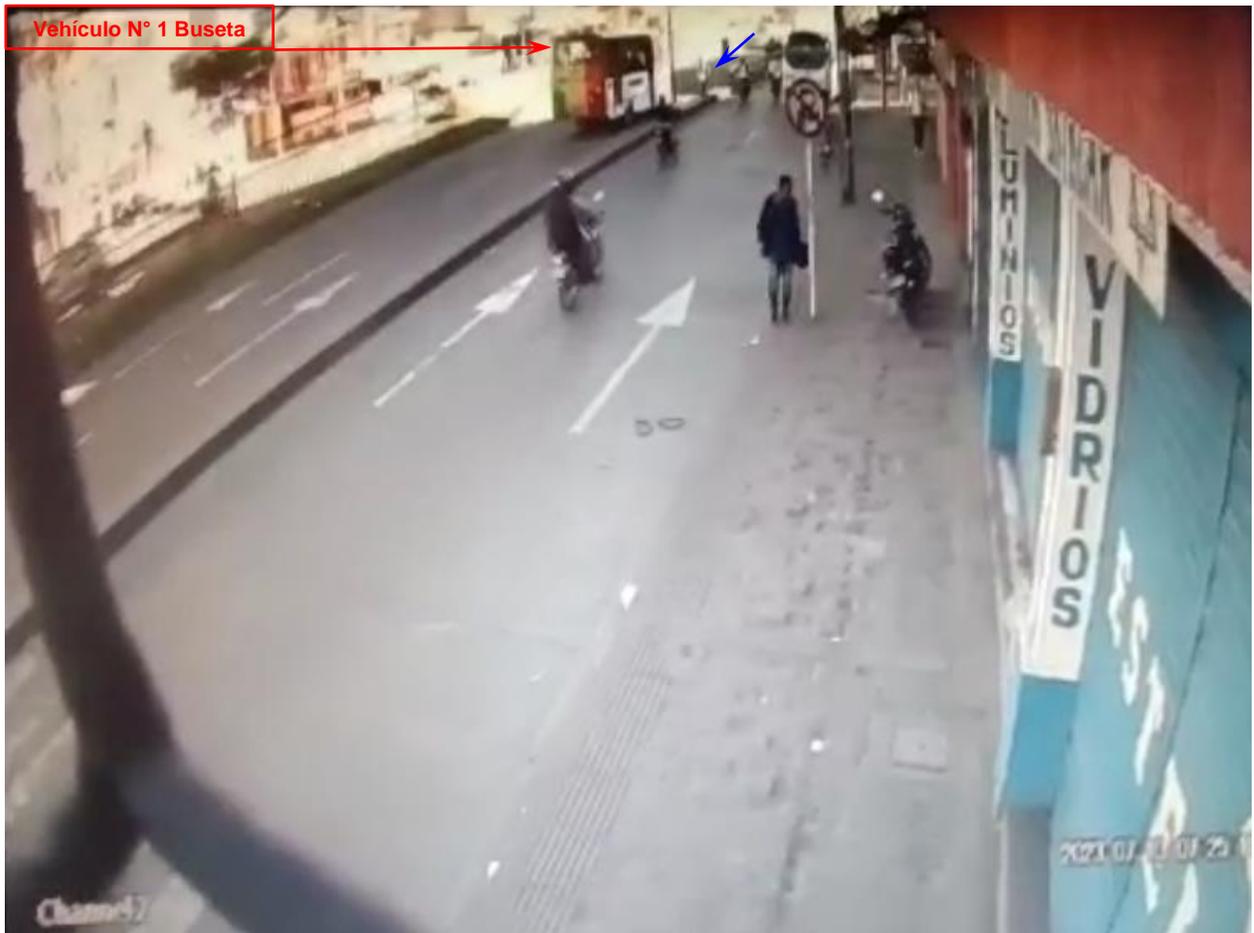
**Fotograma N° 4:** En esta imagen se observa el vehículo N° 1: Buseta la cual ya ha pasado al carril derecho de la calzada central con el fin de recoger al pasajero el cual se encuentra en el separador de las dos calzadas de circulación tal como se señala con la flecha e color azul

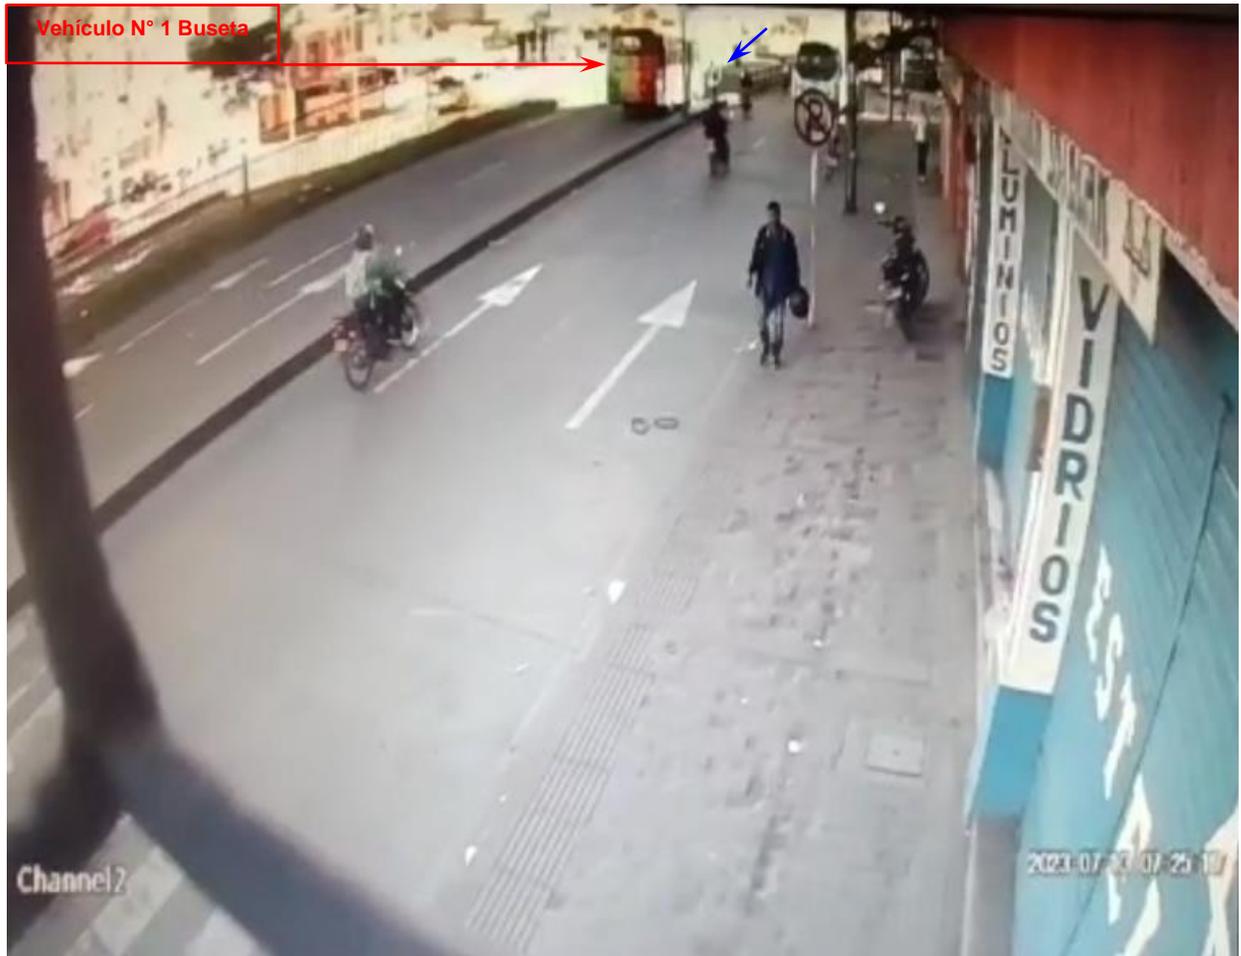
**Fotograma N° 5:** En esta imagen se observa el vehículo N° 1: Buseta la cual ya ha pasado al carril derecho de la calzada central con el fin de recoger al pasajero el cual se encuentra en el separador de las dos calzadas de circulación tal como se señala con la flecha de color azul quien se dispone a embarcar al mismo

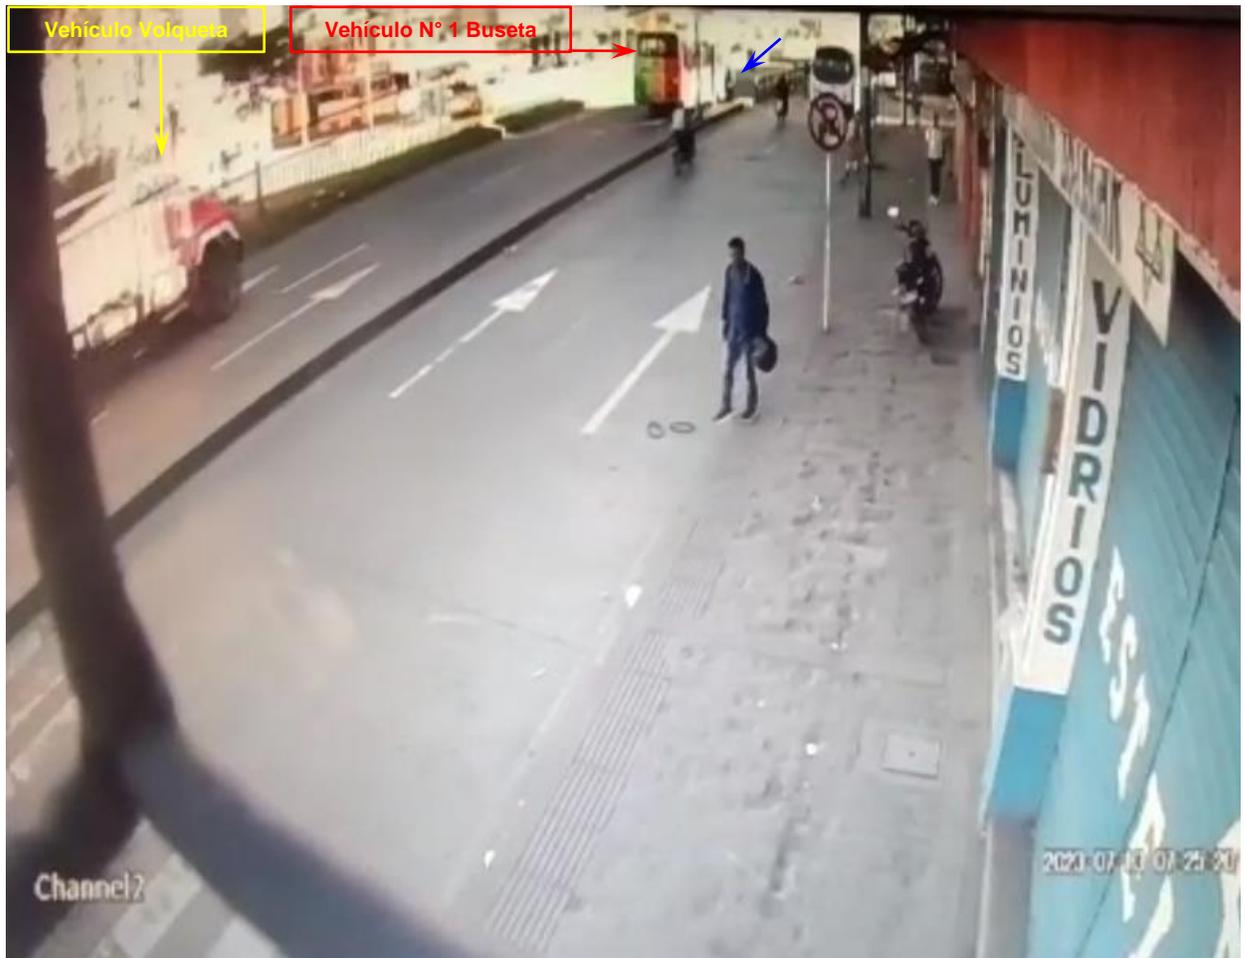
**Fotograma N° 6:** En esta imagen se observa el vehículo N° 1: Buseta la cual se ha detenido por completo para recoger un pasajero el cual se encuentra sobre el separador como se indica con la flecha de color azul, la flecha de color amarillo indica el tránsito de un vehículo clase volqueta la cual se moviliza por la calzada central, carril izquierdo sentido Sur-Norte

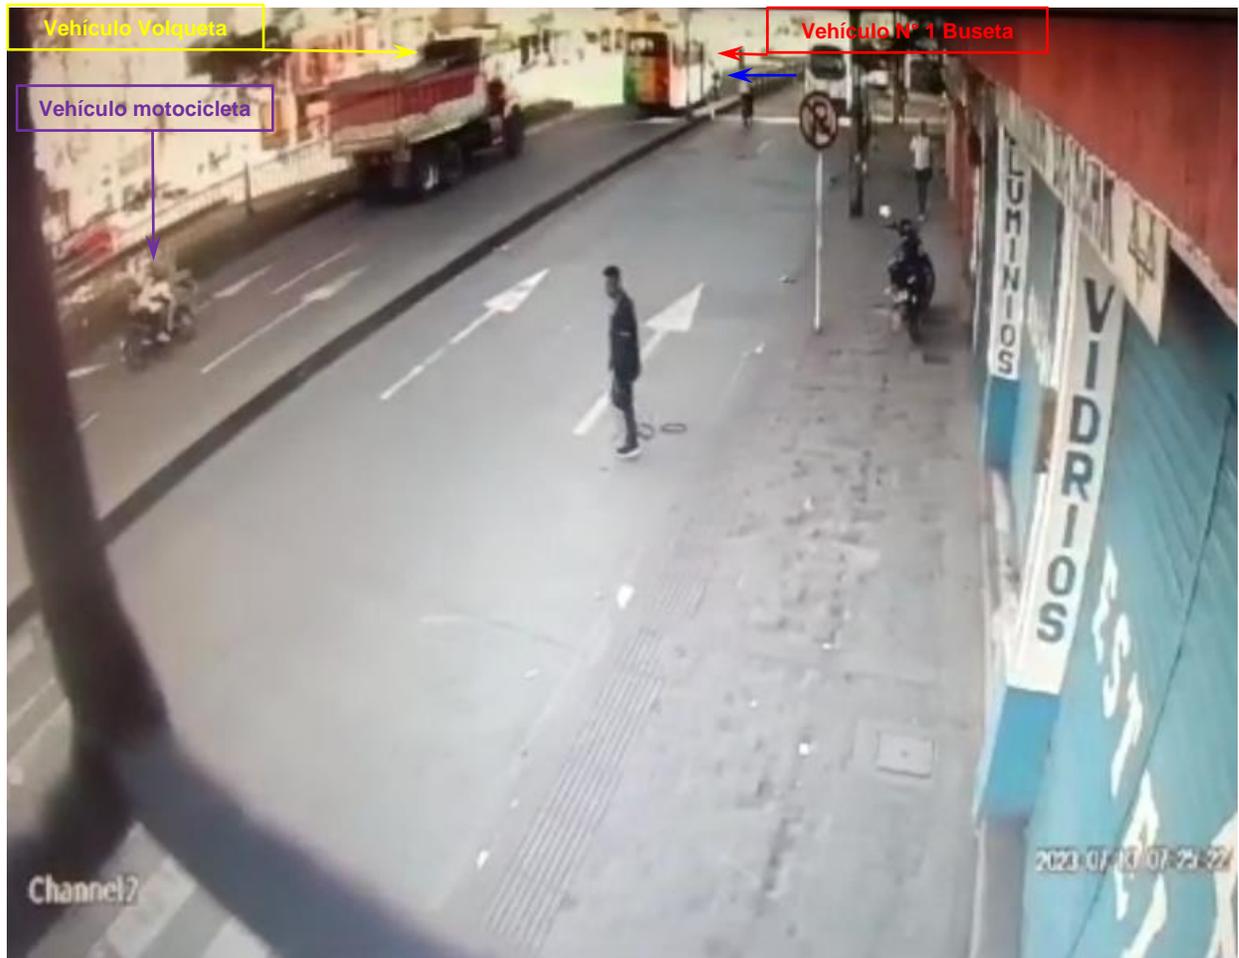
**Fotograma N° 7:** En esta imagen se observa el vehículo N° 1: Buseta indicada con la flecha de color **rojo** la cual se ha detenido por completo para recoger un pasajero el cual se encuentra sobre el separador como se indica con la flecha de color **azul**, la flecha de color **amarillo** indica el tránsito de un vehículo clase volqueta la cual se moviliza por la calzada central, carril izquierdo sentido Sur-Norte, la flecha de color **morado** indica el desplazamiento de una motocicleta la cual se moviliza por el carril izquierdo de la calzada

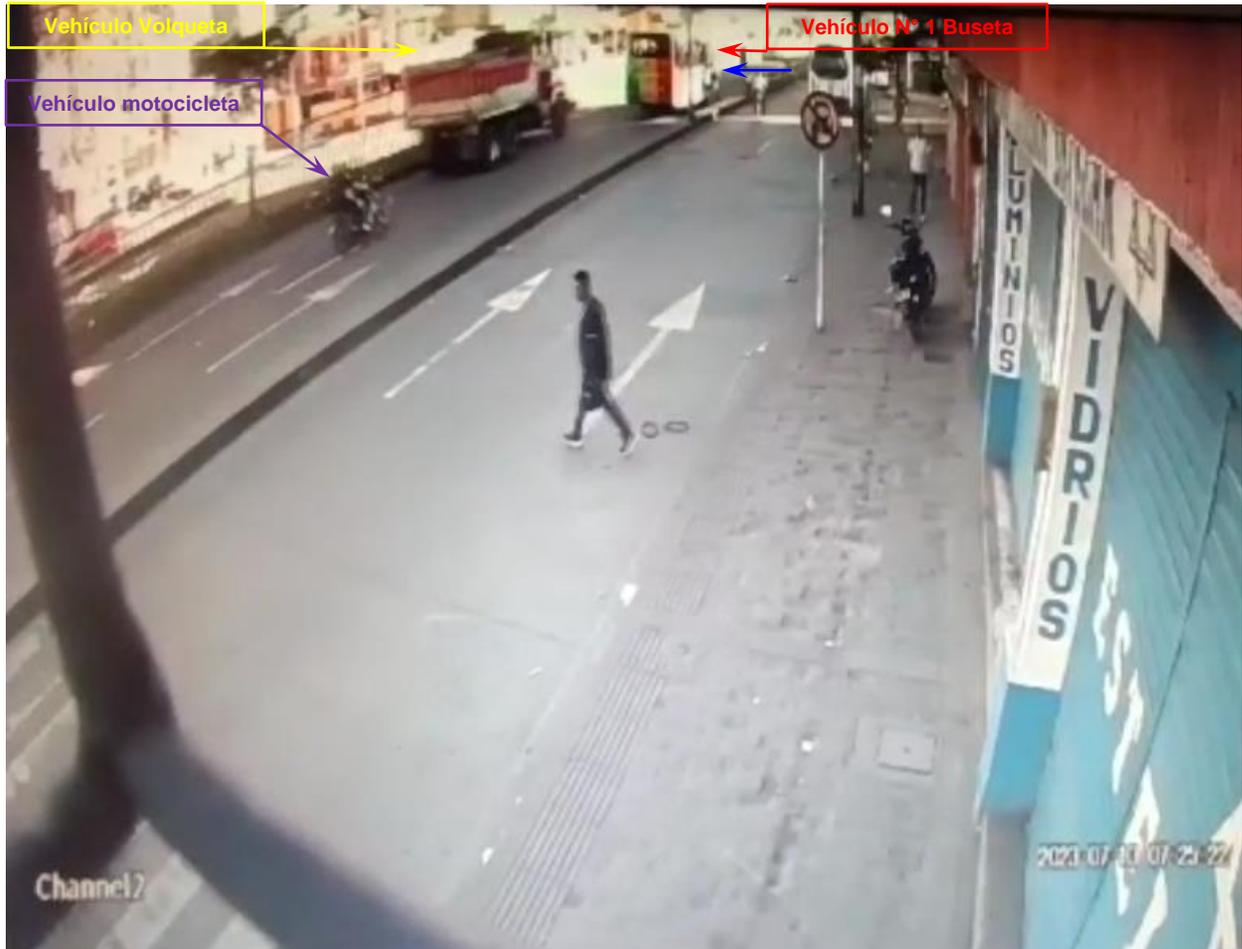
**Fotograma N° 8:** En esta imagen se observa el vehículo N° 1: Buseta indicada con la flecha de color **rojo** la cual se ha detenido por completo para recoger un pasajero él se encuentra ascendiendo al vehículo como se indica con la flecha de color **azul**, la flecha de color **amarillo** indica el tránsito de un vehículo clase volqueta la cual se moviliza por la calzada central, carril izquierdo sentido Sur-Norte, la flecha de color **morado** indica el desplazamiento de la motocicleta quien desde el carril izquierdo se encuentran pasando al carril derecho de la calzada.

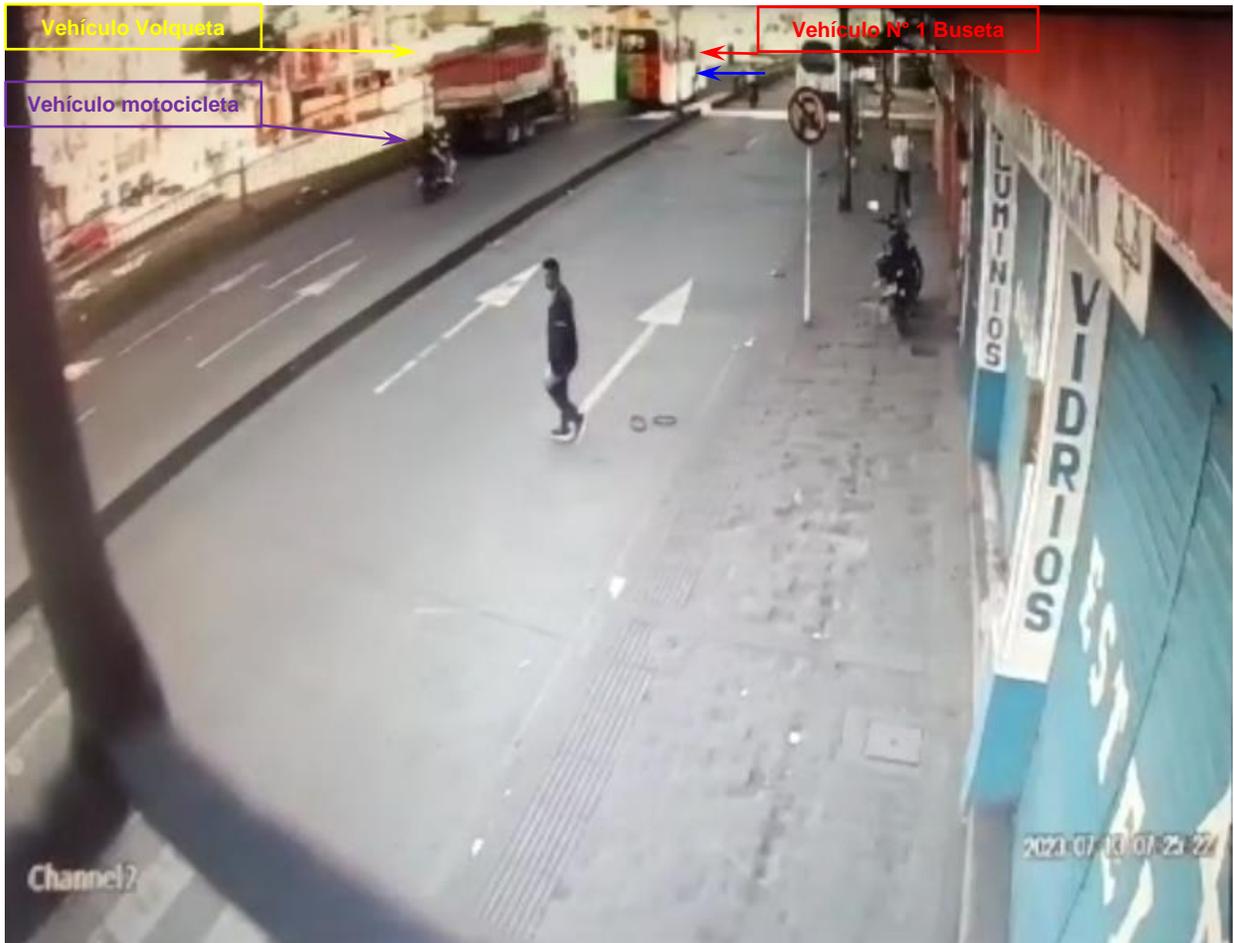
**Fotograma N° 9:** En esta imagen se observa el vehículo N° 1: Buseta indicada con la flecha de color **rojo** la cual se ha detenido por completo para recoger un pasajero el cual se encuentra ascendiendo al vehículo como se indica con la flecha de color **azul**, la flecha de color **amarillo** indica el tránsito de un vehículo clase volqueta la cual se moviliza por la calzada central, carril izquierdo sentido Sur-Norte, la flecha de color **morado** indica el desplazamiento de la motocicleta quien desde el carril izquierdo se encuentran pasando al carril derecho de la calzada.

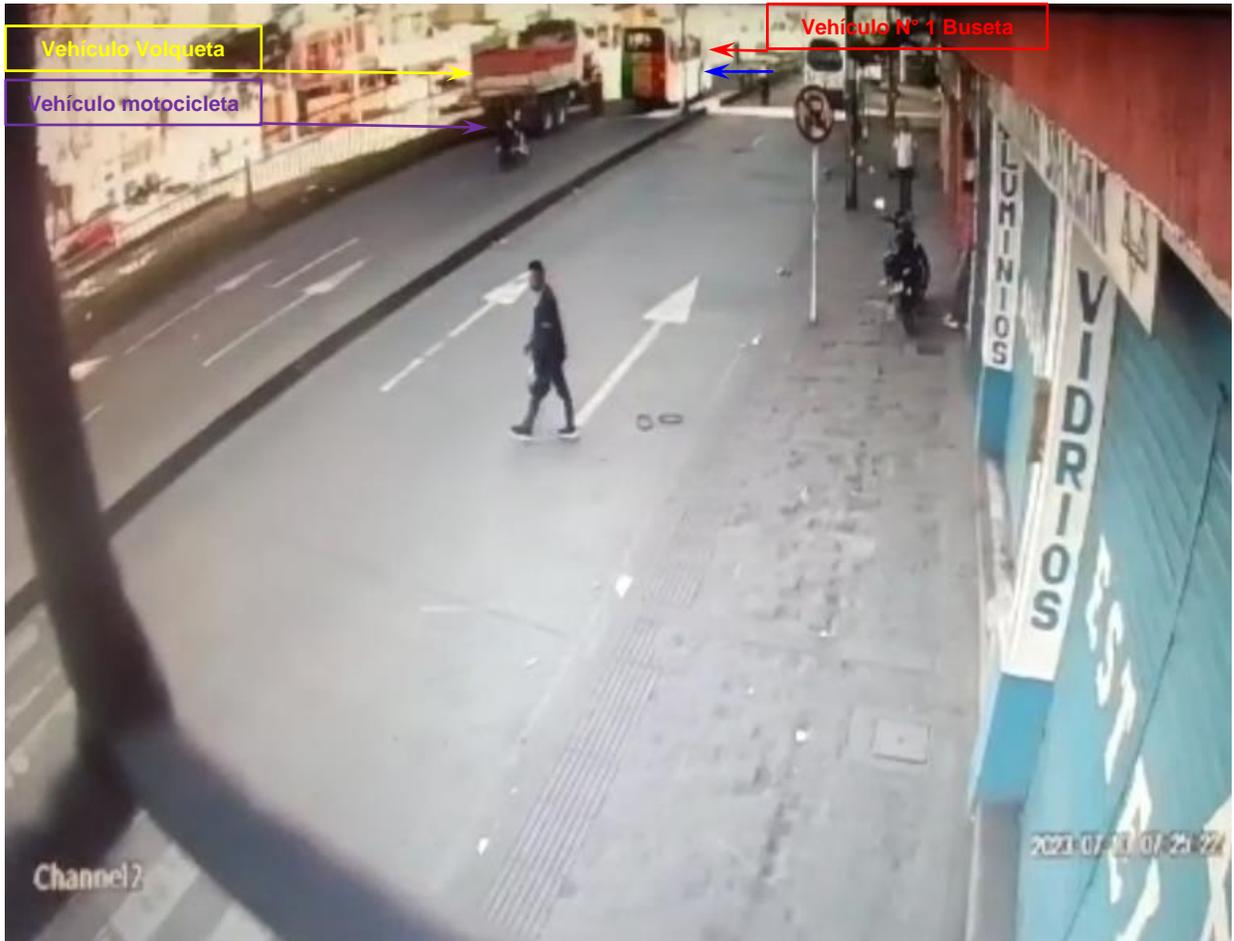
**Fotograma N° 10:** En esta imagen se observa el vehículo N° 1: Buseta indicada con la flecha de color rojo la cual se ha detenido por completo para recoger un pasajero el cual se encuentra ascendiendo al vehículo como se indica con la flecha de color azul, la flecha de color amarillo indica el tránsito de un vehículo clase volqueta la cual se moviliza por la calzada central, carril izquierdo sentido Sur-Norte, la flecha de color morado indica el desplazamiento de la motocicleta quien desde el carril izquierdo se encuentran pasando al carril derecho de la calzada con el fin de sobre pasar a la volqueta.

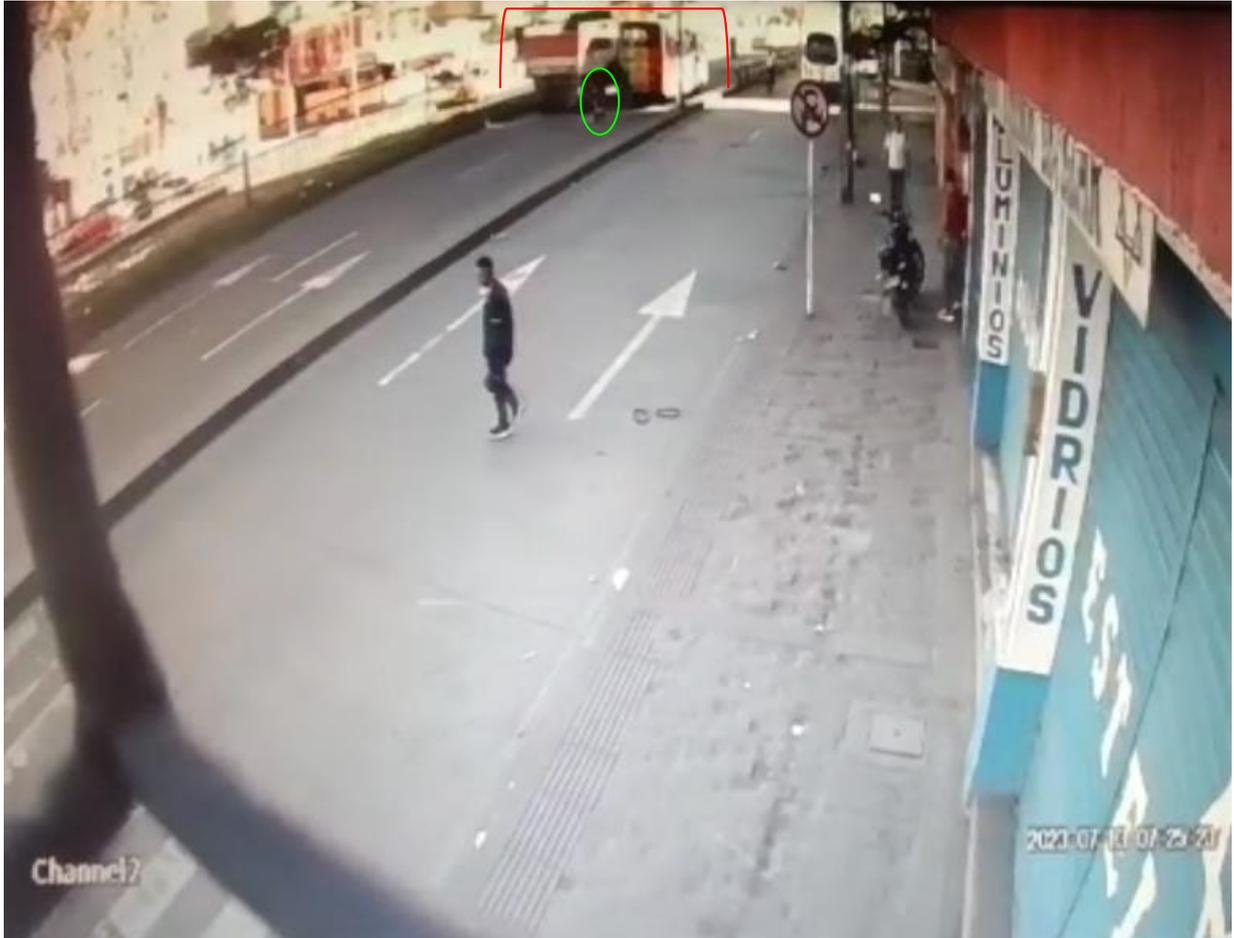
**Fotograma N° 11:** En esta imagen se observa el vehículo N° 1: Buseta la cual se encuentra detenida por completo sobre el carril derecho de la calzada, misma forma se aprecia el tránsito de una volqueta la cual se moviliza por el carril izquierdo de la calzada, el corchete de color rojo indica que los dos vehículos ocupan los dos carriles de circulación, el ovalo de color verde indica el desplazamiento del vehículo N° 2: Motocicleta, donde se aprecia claramente que tiene obstaculizado los dos carriles de circulación por los dos vehículos que se encuentran delante.

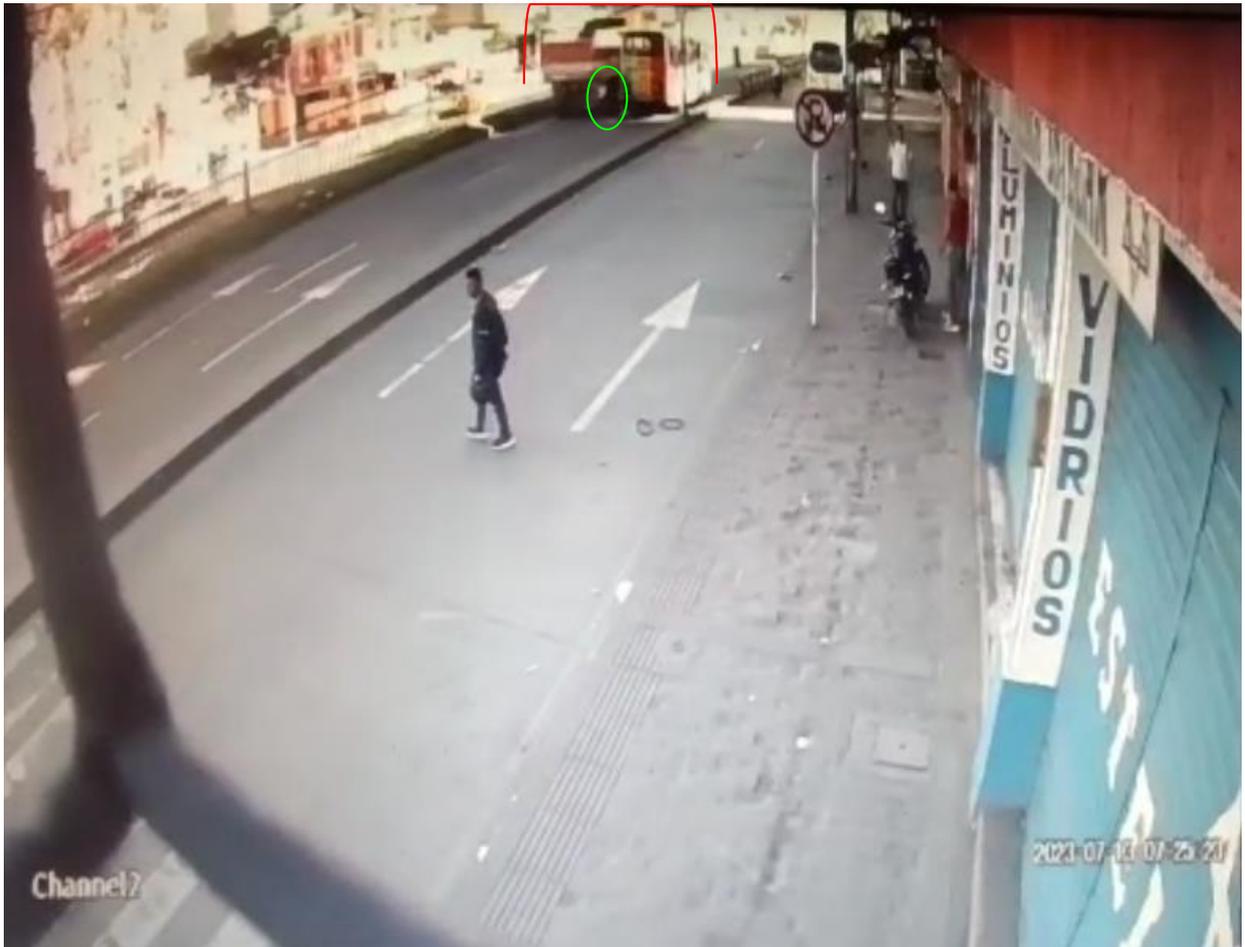
**Fotograma N° 12:** En esta imagen se observa el vehículo N° 1: Buseta la cual se encuentra detenida por completo sobre el carril derecho de la calzada, misma forma se aprecia el tránsito de una volqueta la cual se moviliza por el carril izquierdo de la calzada, el corchete de color rojo indica que los dos vehículos ocupan los dos carriles de circulación, el ovalo de color verde indica el choque del vehículo N° 2: Motocicleta con el vehículo N° 1: Buseta.
