## **DICTAMEN PERICIAL EN INVESTIGACIÓN Y RECONSTRUCCIÓN DE ACCIDENTES DE TRANSITO**

Popayán Cauca, 04 de diciembre de 2023

Se trata del Informe Policial de Accidentes de Tránsito sin número, caso que fue radicado mediante Noticia Criminal N° 190016000602202301757, por el delito de lesiones homicidio culposo en accidente de tránsito ante la fiscalía 01-002 Unidad de vida e integridad personal Palacio de justicia Popayán

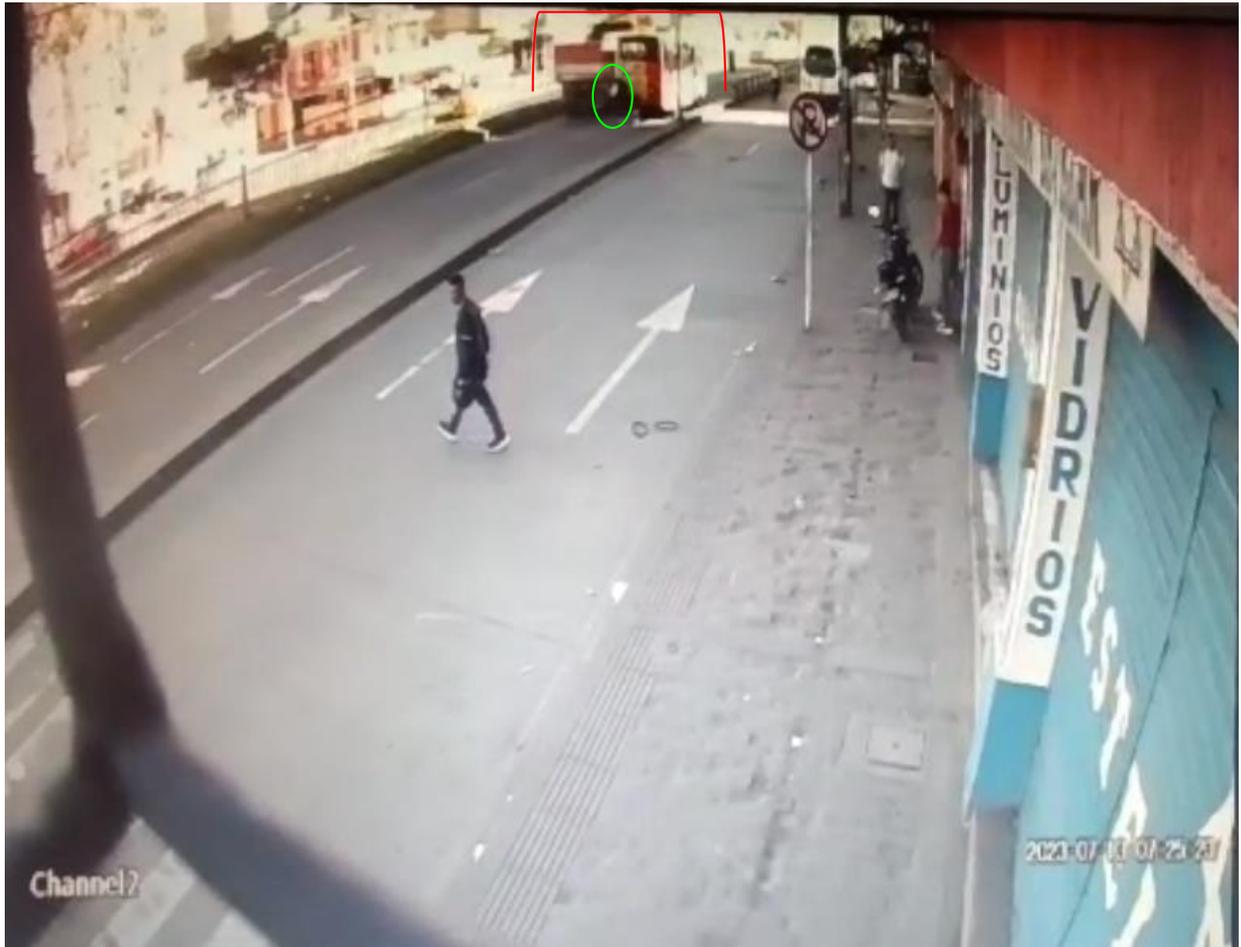
**Fotograma N° 13:** En esta imagen se observa el vehículo N° 1: Buseta la cual se encuentra detenida por completo sobre el carril derecho de la calzada, misma forma se aprecia el tránsito de una volqueta la cual se moviliza por el carril izquierdo de la calzada, el corchete de color rojo indica que los dos vehículos ocupan los dos carriles de circulación, el ovalo de color verde indica el choque del vehículo N° 2: Motocicleta con el vehículo N° 1: Buseta.

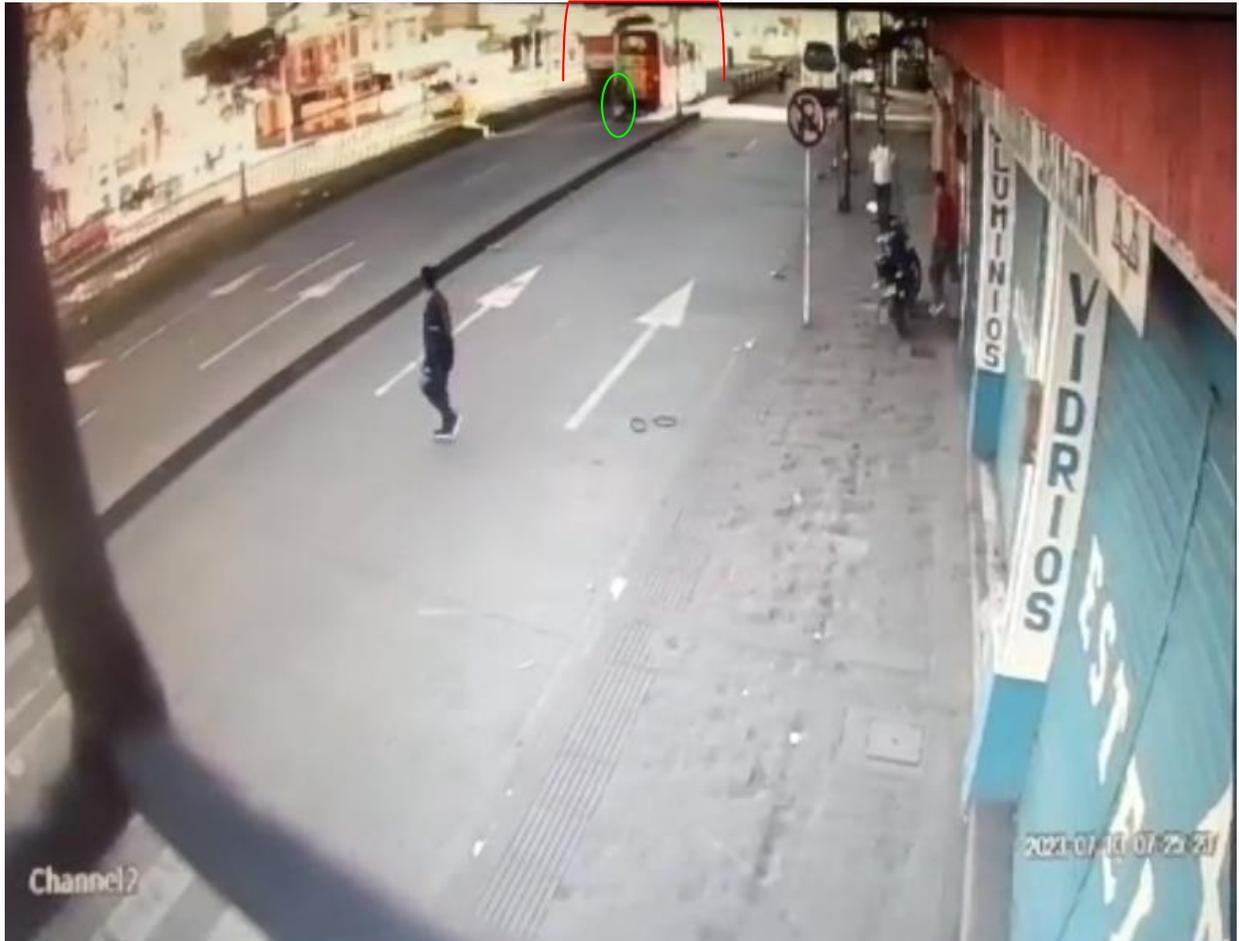
**Fotograma N° 14:** En esta imagen se observa el vehículo N° 1: Buseta la cual se encuentra detenida por completo sobre el carril derecho de la calzada, misma forma se aprecia el tránsito de una volqueta la cual se moviliza por el carril izquierdo de la calzada, el corchete de color **rojo** indica que los dos vehículos ocupan los dos carriles de circulación, el ovalo de color **verde** indica el choque del vehículo N° 2: Motocicleta con el vehículo N° 1: Buseta, además se aprecia la caída de los ocupante de la motocicleta sobre el pavimento

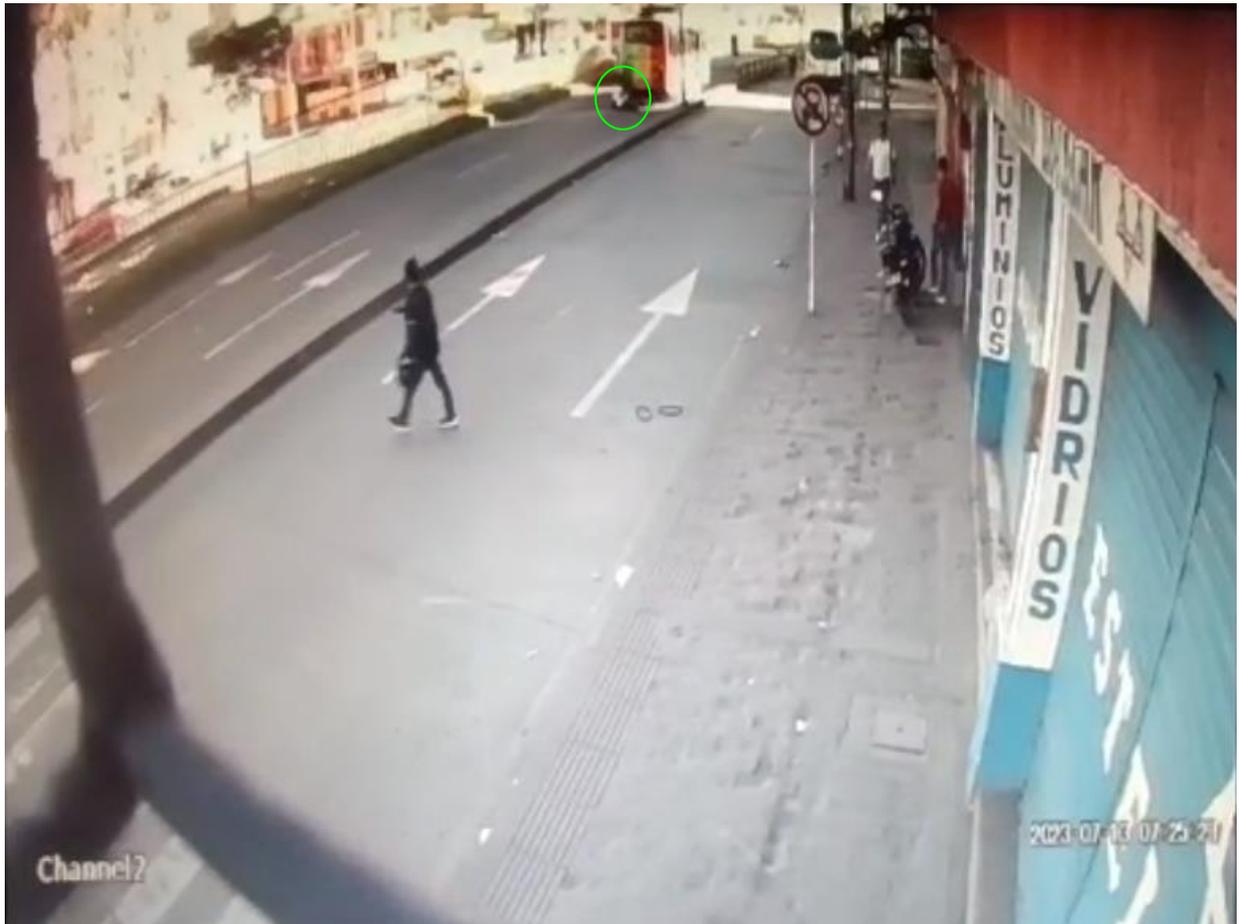
**Fotograma N° 15:** En esta imagen se observa el vehículo N° 1: Buseta la cual se encuentra detenida por completo sobre el carril derecho de la calzada, el ovalo de color **verde** indica el choque del vehículo N° 2: Motocicleta con el vehículo N° 1: Buseta, además se aprecia la caída de los ocupante de la motocicleta sobre el pavimento.

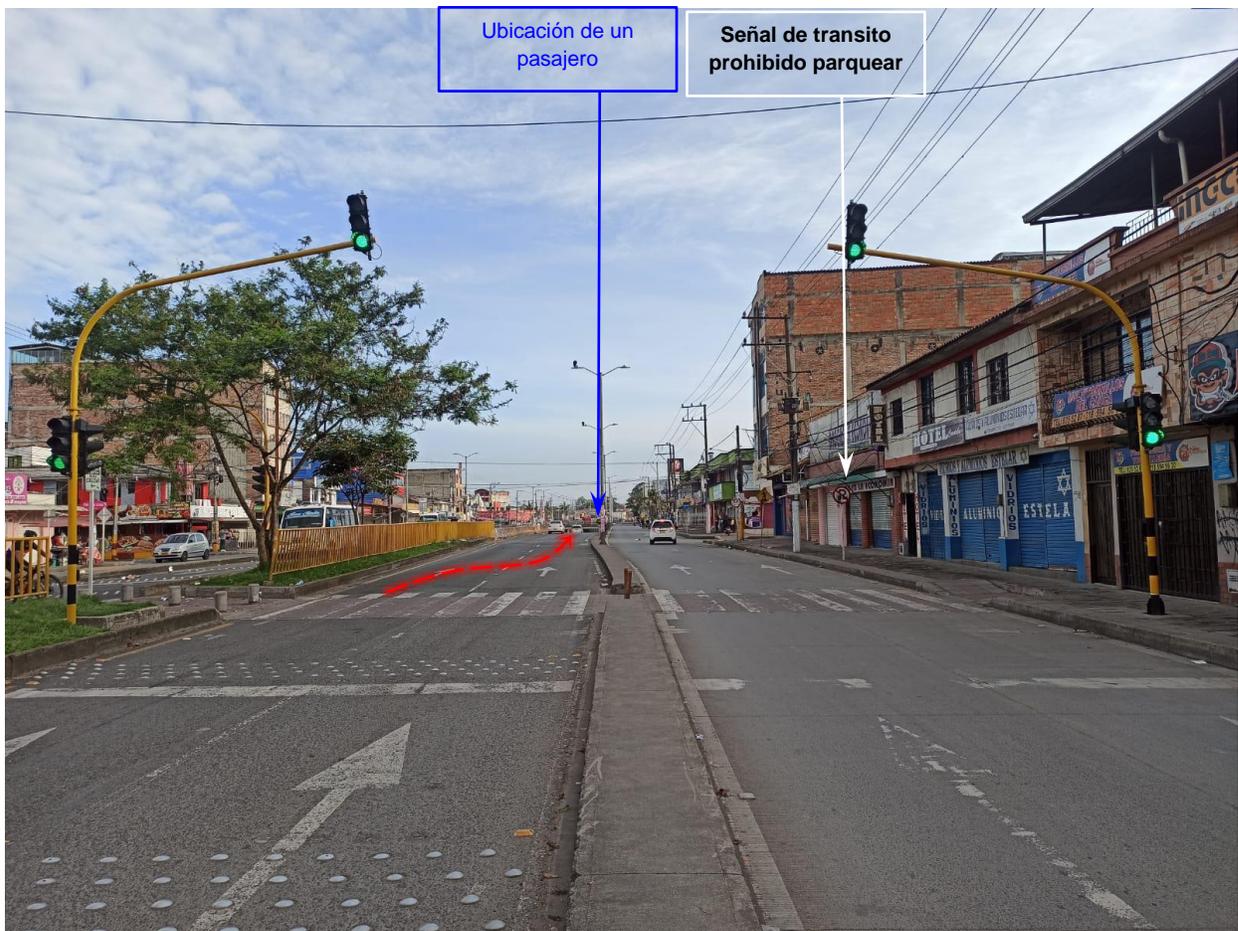
**Fotografía N° 1:** En esta imagen tomada en sentido Sur-Norte, se observa Carrera 17 (Transversal 9) donde se aprecia dos calzadas, cada calzada con dos carriles en un mismo sentido de circulación, la flecha de color **rojo** indica la trayectoria y maniobra realizada por el vehículo microbús, quien desde el carril izquierdo pasa al carril derecho con el fin de recoger un pasajero.

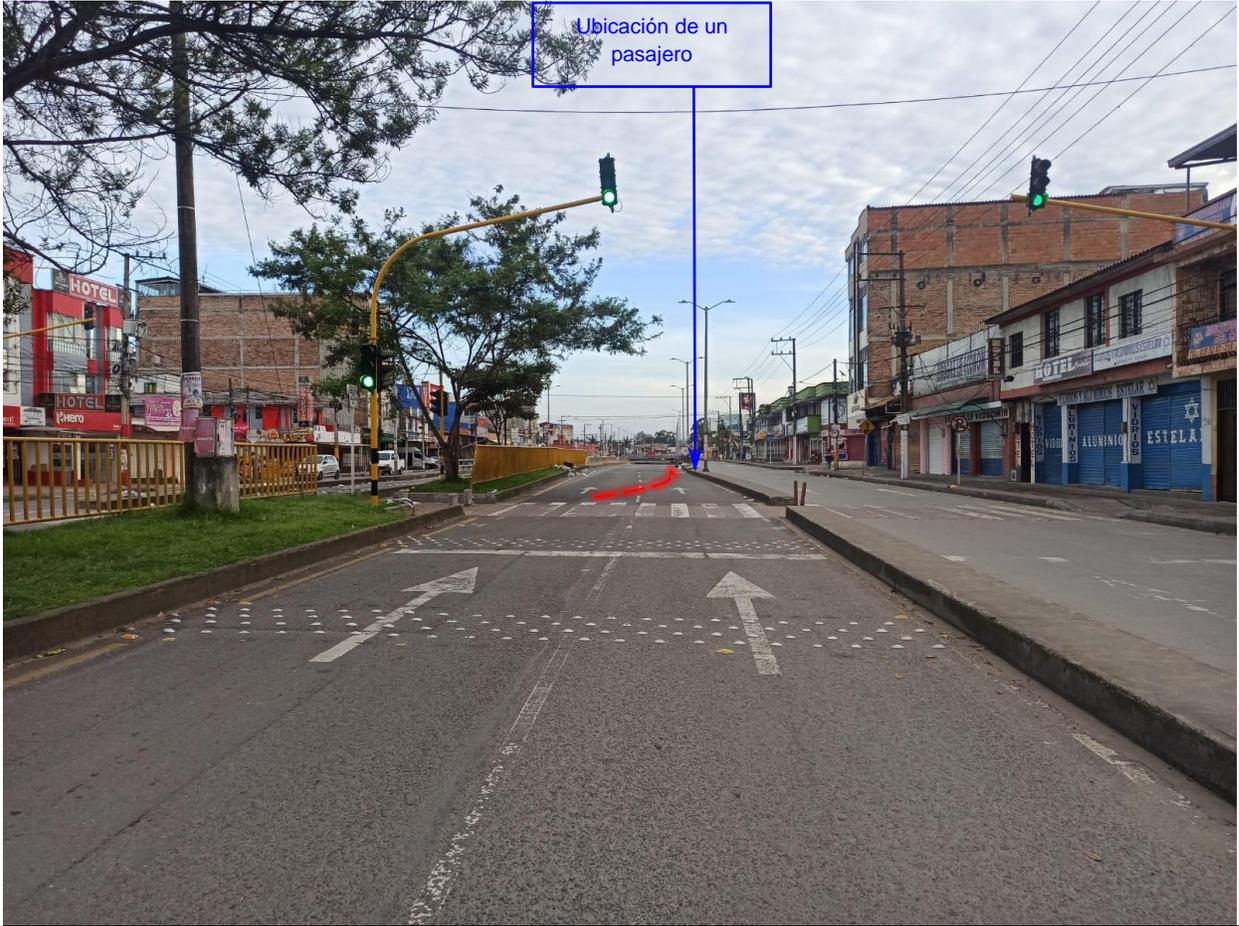
**Fotografía N° 2:** En esta imagen tomada en sentido Sur-Norte, se observa Carrera 17 (Transversal 9) donde se aprecia la calzada izquierda con los dos carriles de circulación en sentido Sur-Norte, la flecha de color **rojo** indica la trayectoria y maniobra realizada por el vehículo microbús, quien desde el carril izquierdo pasa al carril derecho con el fin de recoger un pasajero.

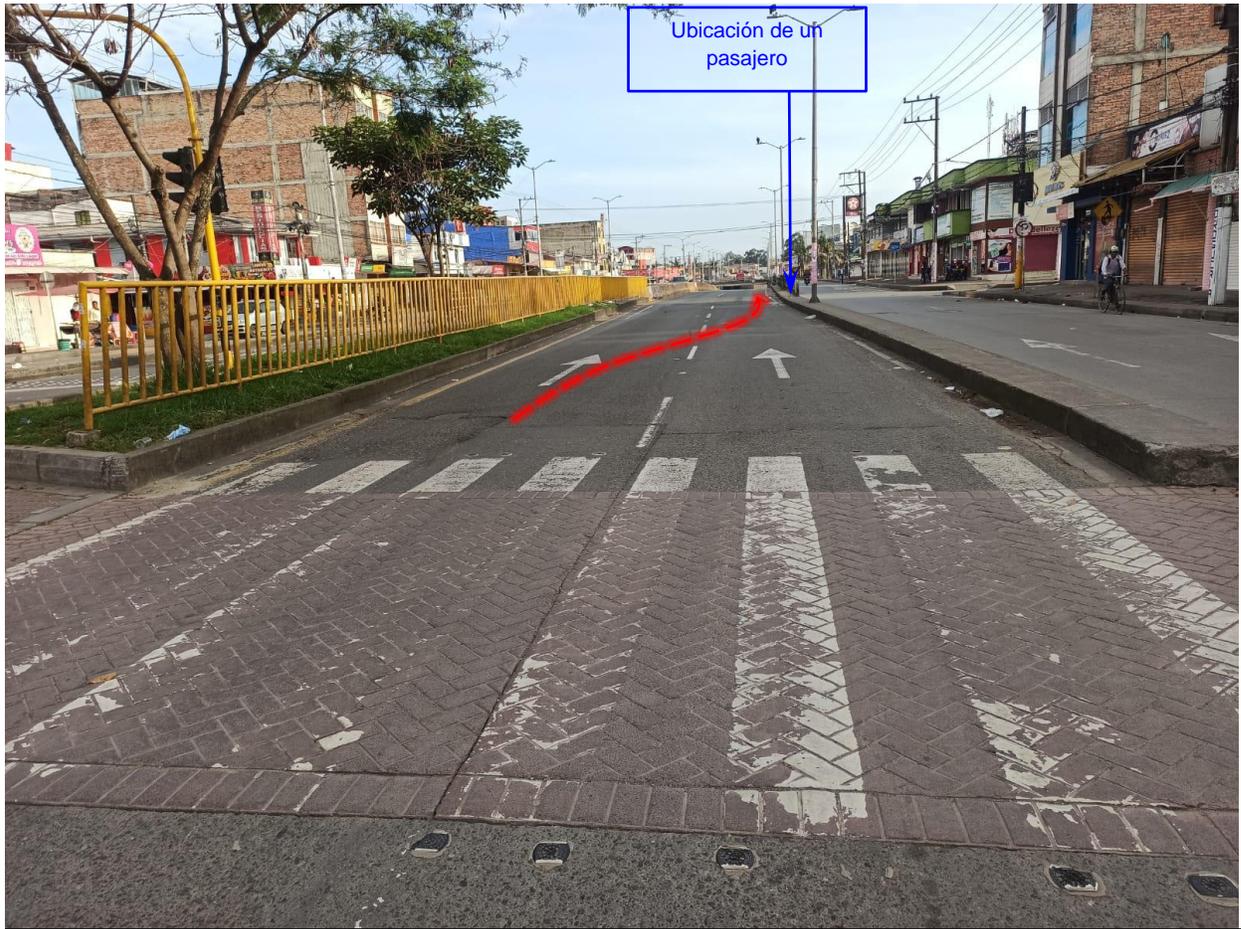
**Fotografía N° 3:** En esta imagen tomada en sentido Sur-Norte, se observa Carrera 17 (Transversal 9) donde se aprecia la calzada izquierda con los dos carriles de circulación en sentido Sur-Norte, además se observa un paso peatonal, la flecha de color rojo indica la trayectoria y maniobra realizada por el vehículo microbús, quien desde el carril izquierdo pasa al carril derecho con el fin de recoger un pasajero.

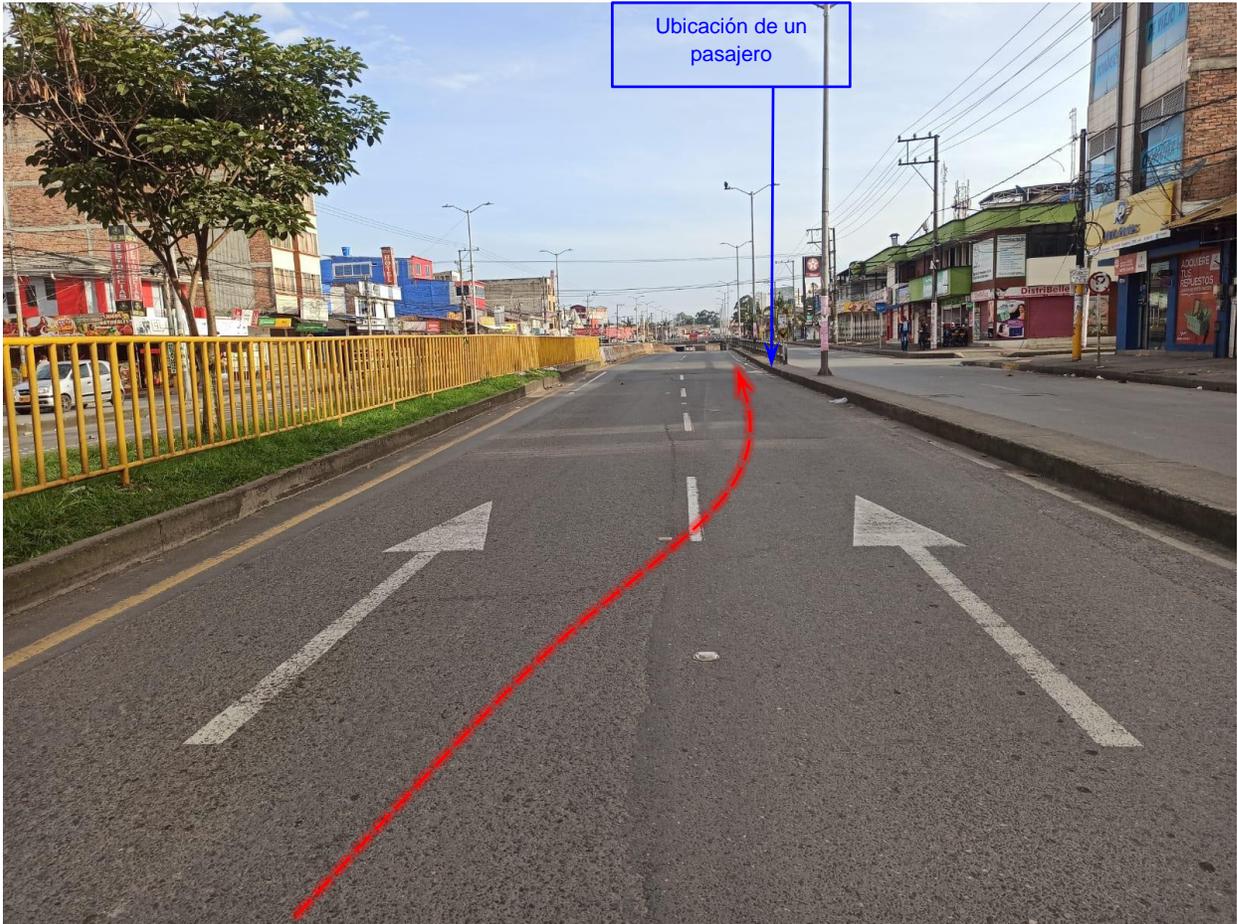
**Fotografía N° 4:** En esta imagen tomada en sentido Sur-Norte, se observa Carrera 17 (Transversal 9) donde se aprecia la calzada izquierda con los dos carriles de circulación en sentido Sur-Norte, la flecha de color **rojo** indica la trayectoria y maniobra realizada por el vehículo microbús, quien desde el carril izquierdo pasa al carril derecho con el fin de recoger un pasajero.

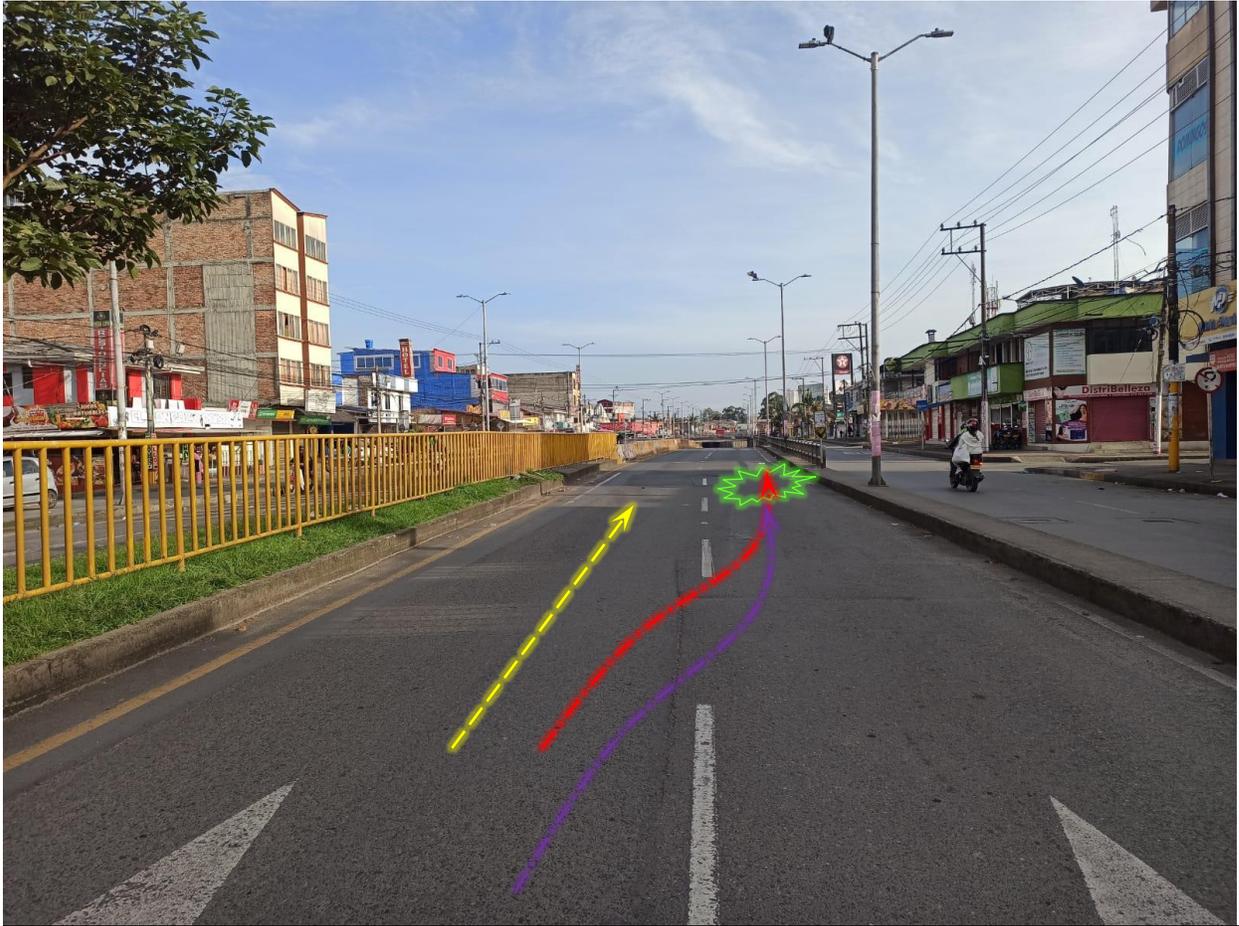
**Fotografía N° 5:** En esta imagen tomada en sentido Sur-Norte, se observa Carrera 17 (Transversal 9) donde se aprecia la calzada izquierda con los dos carriles de circulación en sentido Sur-Norte, la flecha de color **rojo** indica la trayectoria y maniobra realizada por el vehículo microbús, quien desde el carril izquierdo pasa al carril derecho con el fin de recoger un pasajero, la flecha de color **amarillo** indica la trayectoria de una volqueta, la cual se moviliza por el carril izquierdo, la flecha de color **morado** indica el paso del carril izquierdo al carril derecho de la motocicleta, la cual colisiona con el vehículo microbús.

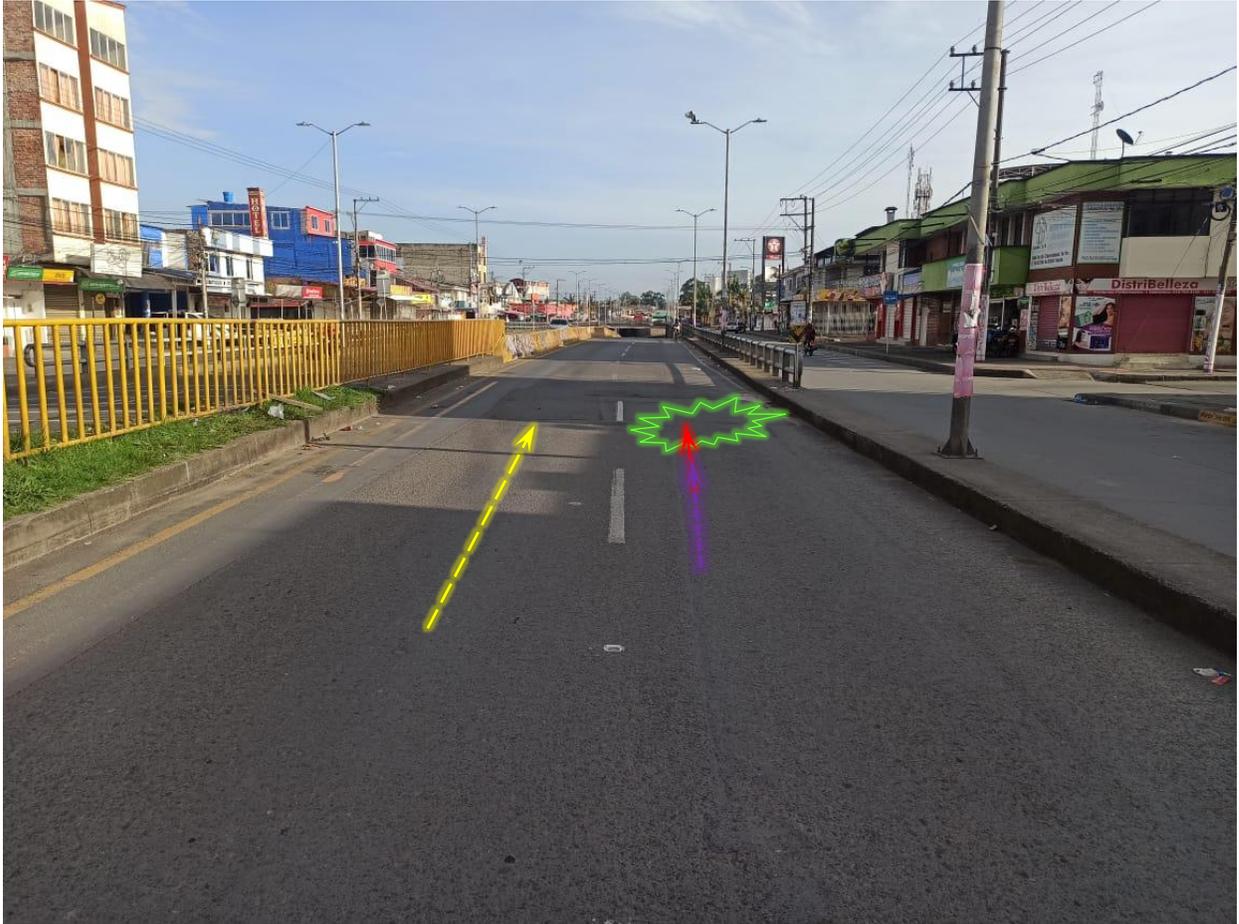
**Fotografía N° 6:** En esta imagen tomada en sentido Sur-Norte, se observa Carrera 17 (Transversal 9) donde se aprecia la calzada izquierda con los dos carriles de circulación en sentido Sur-Norte, la flecha de color rojo indica la detención del vehículo microbús con el fin de recoger un pasajero, la flecha de color amarillo indica la trayectoria de una volqueta, la cual se moviliza por el carril izquierdo, la flecha de color morado indica el desplazamiento de la motocicleta por el carril derecho donde se produce un choque con el vehículo microbús.

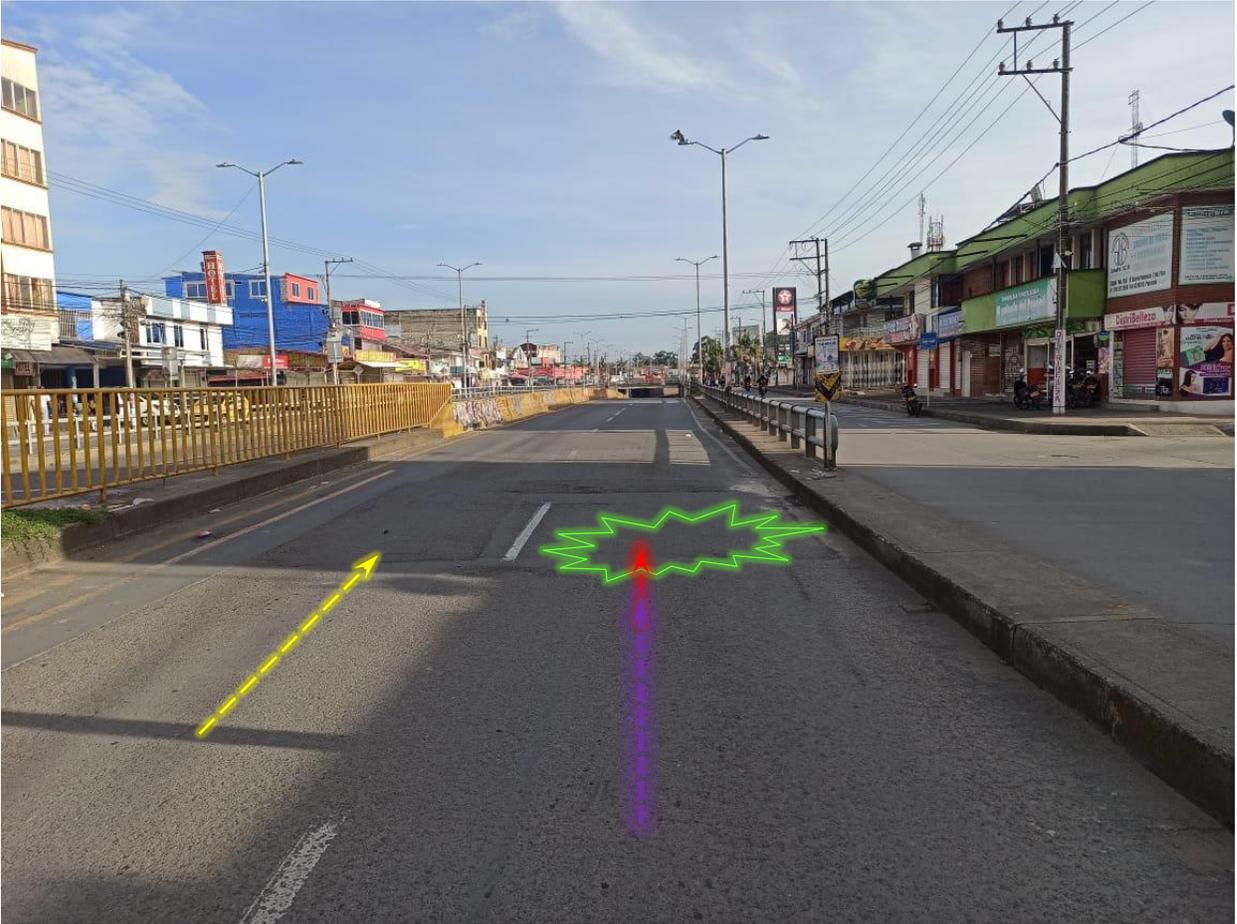
**Fotografía N° 7:** En esta imagen tomada en sentido Sur-Norte, se observa Carrera 17 (Transversal 9) donde se aprecia la calzada izquierda con los dos carriles de circulación en sentido Sur-Norte, la flecha de color rojo indica la detención del vehículo microbús con el fin de recoger un pasajero, la flecha de color amarillo indica la trayectoria de una volqueta, la cual se moviliza por el carril izquierdo, la flecha de color morado indica el desplazamiento de la motocicleta por el carril derecho donde se produce un choque con el vehículo microbús.
