# INFORME TÉCNICO - PERICIAL DE RECONSTRUCCIÓN DE ACCIDENTE DE TRÁNSITO R. A. T<sup>®</sup> 2

**VEHÍCULO No. 1: BUSETA, HINO FB4JJ, modelo 2004, color verde – blanco -  
naranja, placa WYG 719.**

## **INFORME No. 191129965A**

Bogotá D.C., junio 24 de 2020

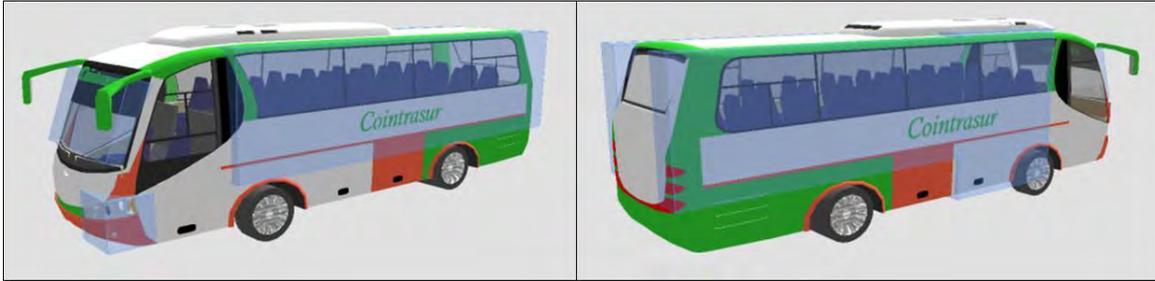
**IMAGEN No. 7:** En esta imagen se indica con el recuadro azul la ubicación de los daños o la evidencia en la buseta.

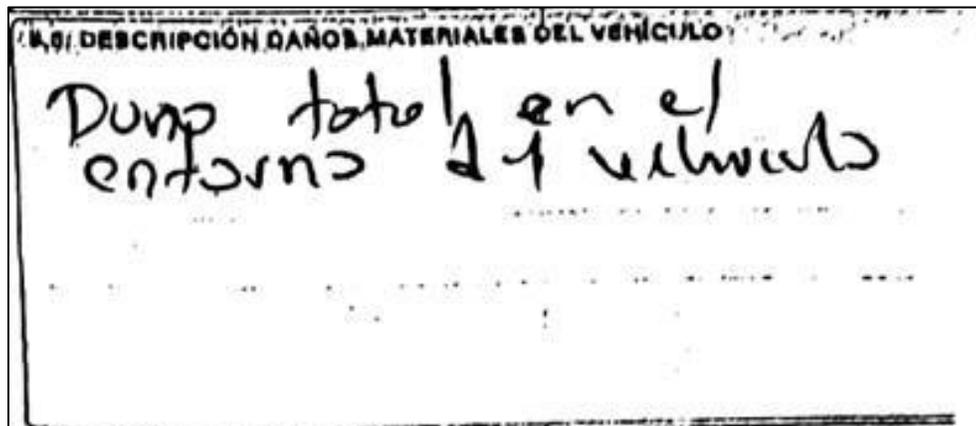
**IMAGEN No. 9:** En esta imagen se observa la descripción de los daños materiales del vehículo No. 1, de acuerdo al informe de la autoridad: *“Daño total en el entorno del vehículo”*.

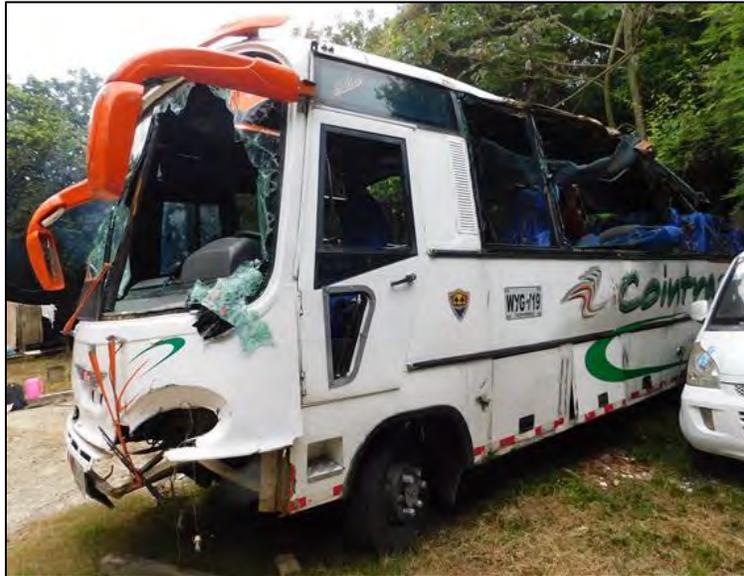
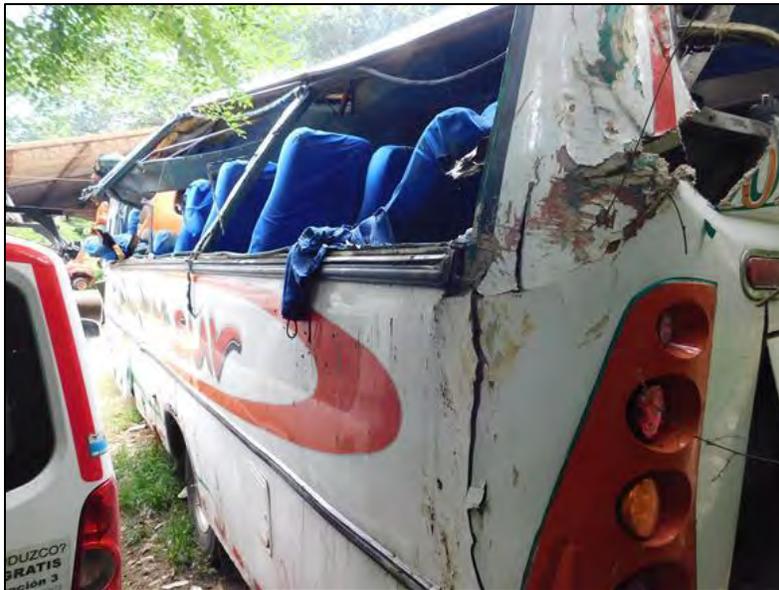
**FOTOGRAFÍAS No. 5 y 6 PLANO MEDIO:** En esta fotografía se observa el estado final del vehículo, el cual presenta daños en su zona anterior y posterior costado izquierdo, afectando piezas como: ausencia paragolpes anterior tercio izquierdo, unidad de luz anterior izquierda, ausencia de panorámico anterior, vidrios costado izquierdo rotos, parales costado izquierdo doblados, aplastamiento del techo, huellas de arrastre sobre la estructura del vehículo, entre otras cosas.

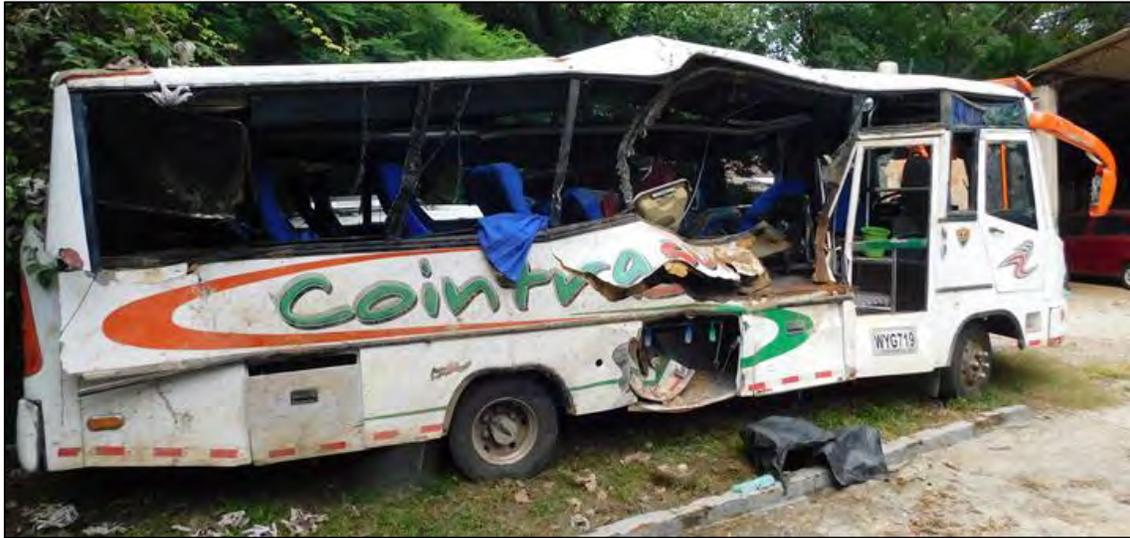
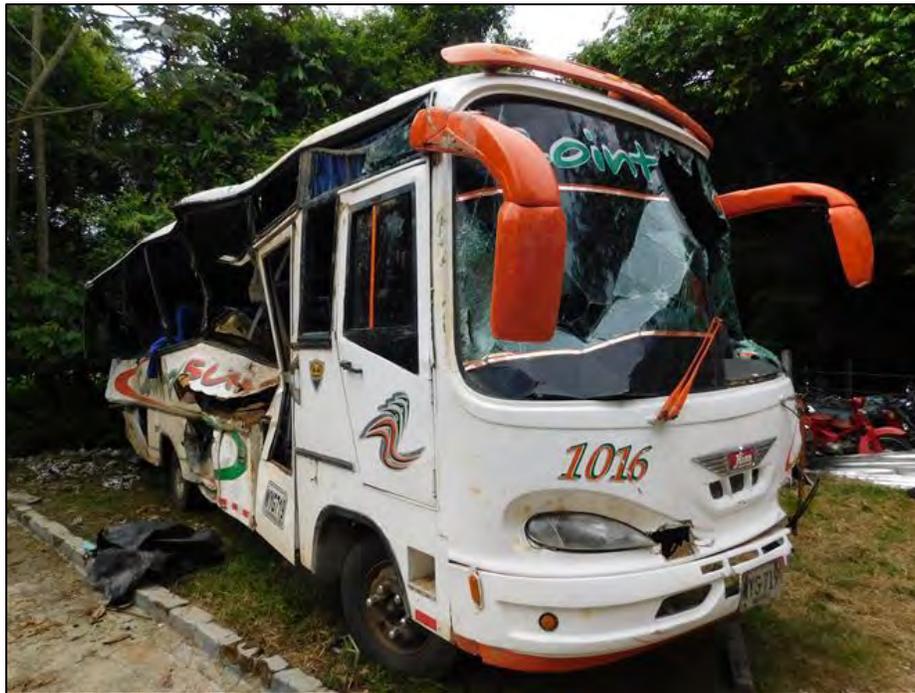
**FOTOGRAFÍAS No. 7 y 8 PLANO MEDIO:** En esta fotografía se observa el estado final del vehículo, el cual presenta daños en el costado derecho y zona anterior, afectando piezas como: ausencia de los vidrios del costado derecho, parales costado derecho doblados, doblamiento del techo, ausencia compuerta bodega, destrucción lámina tercio medio, entre otras cosas.

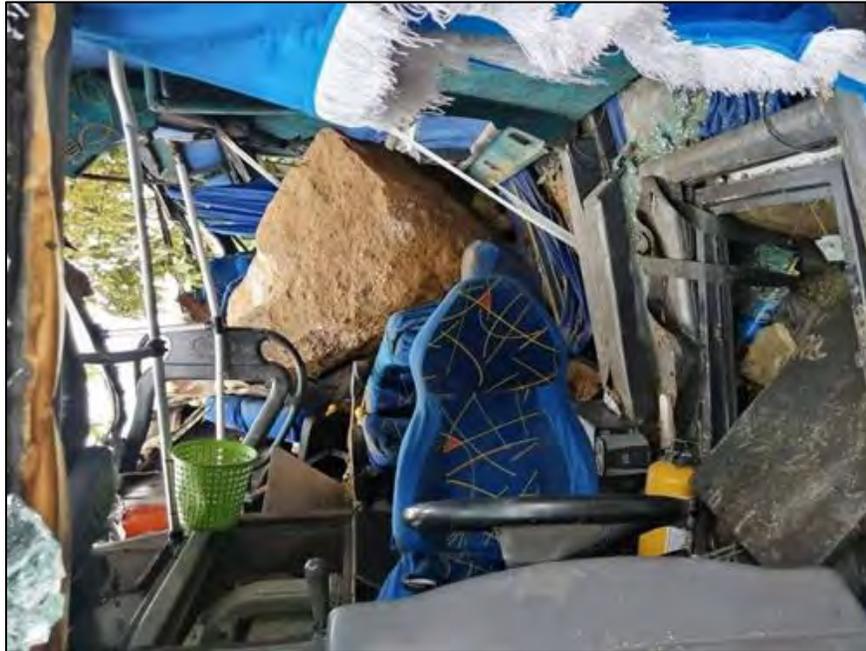
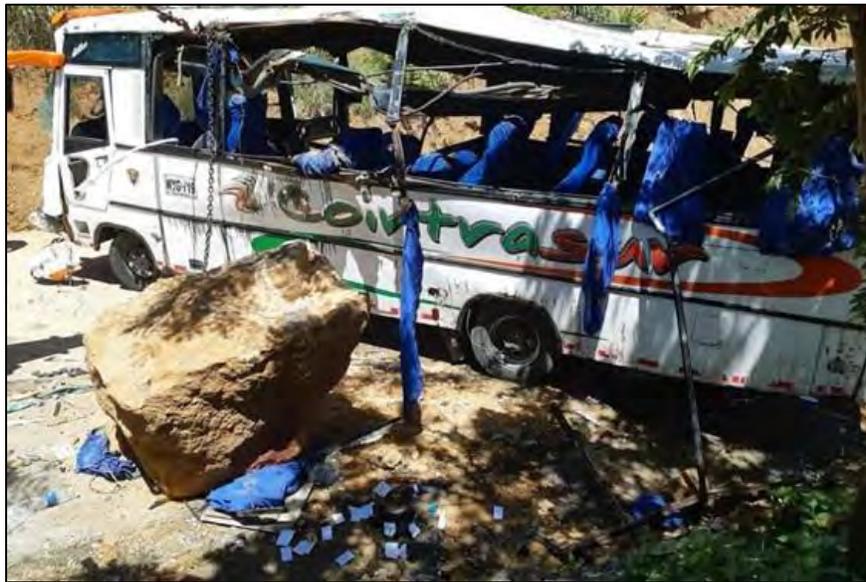
**FOTOGRAFÍAS No. 9 y 10 PLANO MEDIO:** En la fotografía superior se observa la cabina de la buseta, en posición final, donde se evidencia la piedra que impactó la buseta dentro del habitáculo de los pasajeros, en la fotografía inferior se observa la piedra por fuera del vehículo y la buseta en posición artificial, así como los daños generados por el impacto de la piedra y el volcamiento del vehículo.

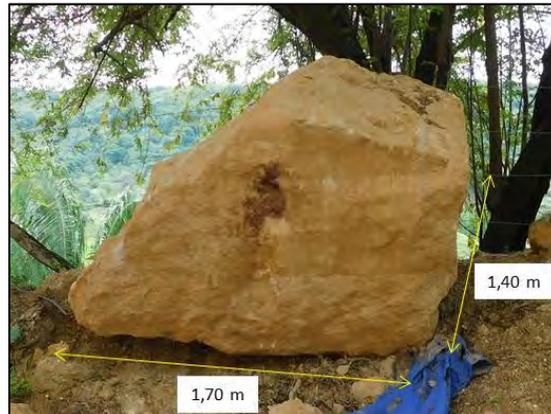
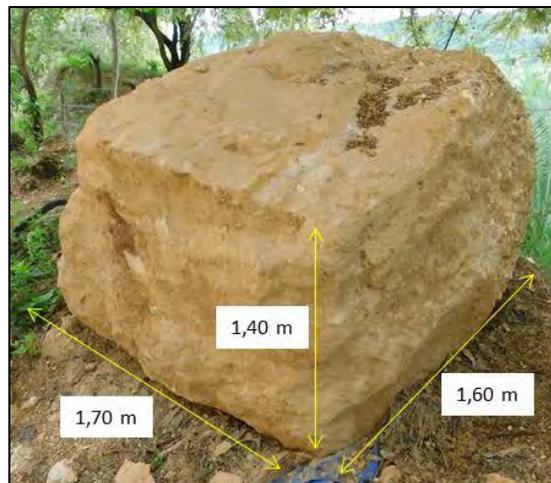
**FOTOGRAFÍAS No. 11 y 12 PLANO MEDIO:** En esta fotografía se observa la roca que cayó a la buseta, es un cuerpo irregular al cual se le calculó el volumen aproximado:

Por lo que el volumen aproximado de la roca es de 2,856 m<sup>3</sup>, y asociando una densidad del orden de 2000 – 2200 kg/m<sup>3</sup> (arenisca) se estima una masa entre 5712 - 6283 kg.

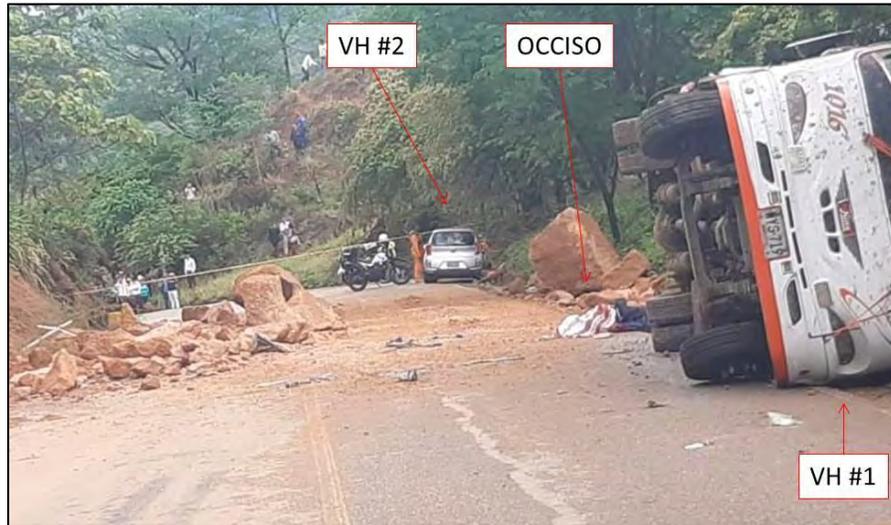
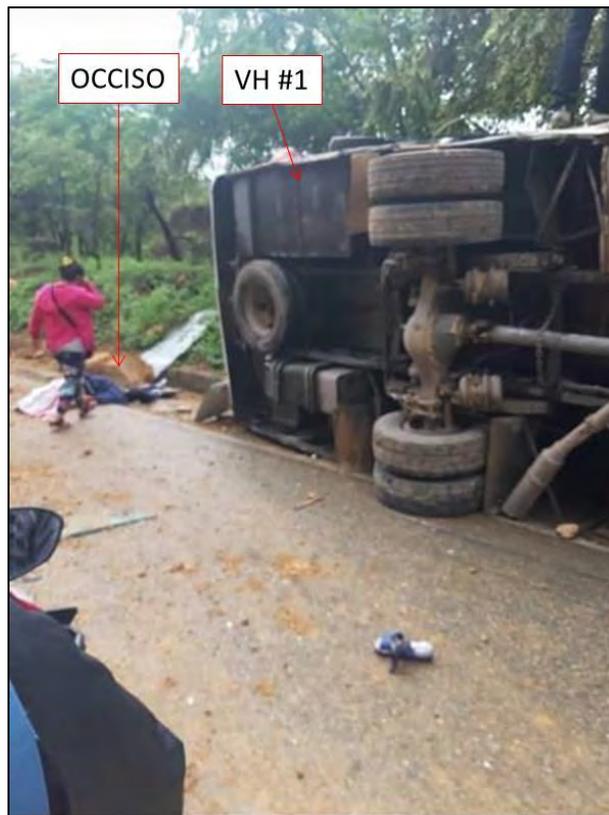
**FOTOGRAFÍAS No. 13 y 14 PLANO MEDIO:** En estas fotografías se observa la posición final de los dos vehículos involucrados (Buseta – Automóvil), así como un cuerpo sin vida de sexo masculino sobre la vía (berma).

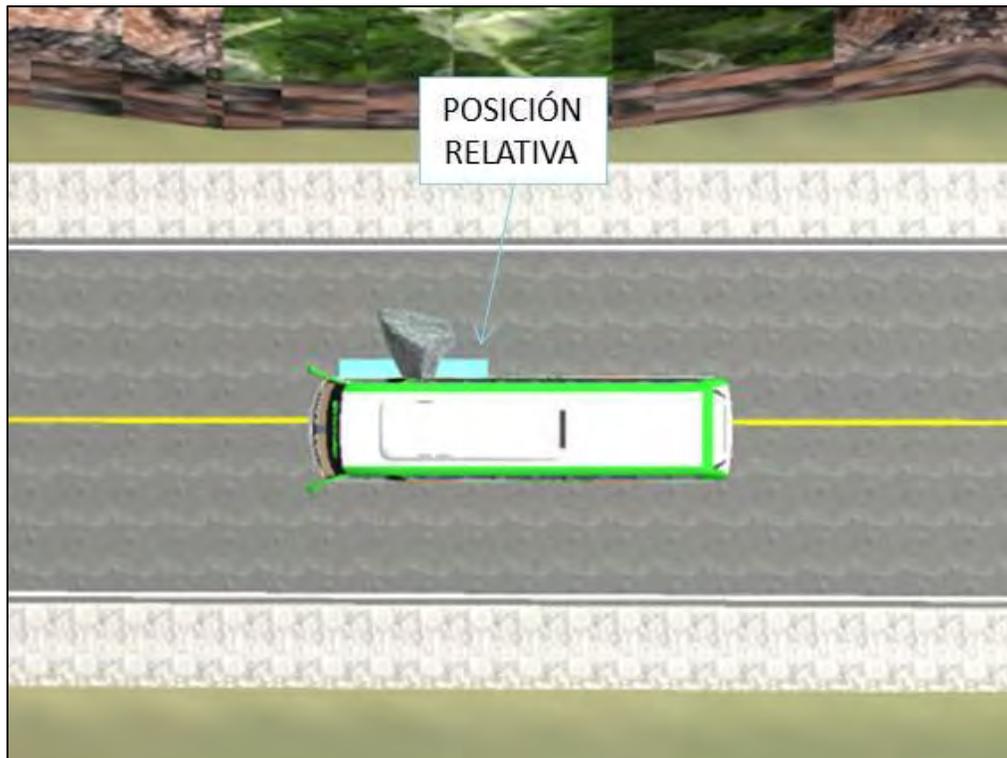
**IMAGEN No. 16:** En esta imagen, vista en planta, se muestra la posición relativa del vehículo al momento del impacto con la roca, así como el área de color azul donde ocurre el impacto.

El área de 3,0 x 1,0 m, área de color azul, indica que el contacto entre la buseta y la roca se presenta en cualquier punto de esta área, el cual se encuentra ubicado en el costado izquierdo del carril derecho sentido vial Ortega - Chaparral.
