### DELITO DE LESIONES PERSONALES CULPOSAS EN ACCIDENTE DE TRÁNSITO INFORME PERITO DE CAMPO

#### EXPERTICIA TÉCNICA A VEHÍCULO CLASE AUTOMÓVIL DE PLACAS CMH 137

0.2 Objetivo de la diligencia: Realizar experticia técnico-mecánica al vehículo clase **AUTOMÓVIL** de placas **CMH 137**, a solicitud del interesado o como requisito de la Fiscalía dentro de la investigación que se adelanta bajo radicado ya referenciado.

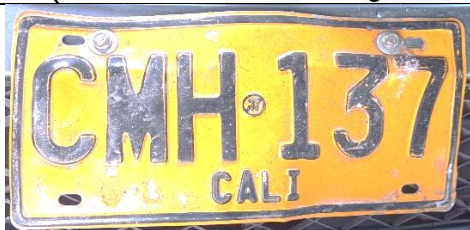
**Imagen:** En esta imagen se observa la placa anterior de la matrícula del automotor **CMH 137**, clase Automóvil, se aprecian deformación, rayones y desprendimiento total de su componente: Conjunto en mal estado.

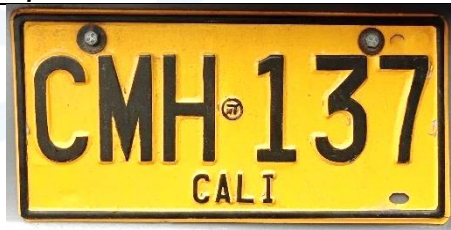
**Imagen:** En esta imagen se observa la placa posterior de la matrícula del automotor **CMH 137**, clase Automóvil: Conjunto en buen estado.

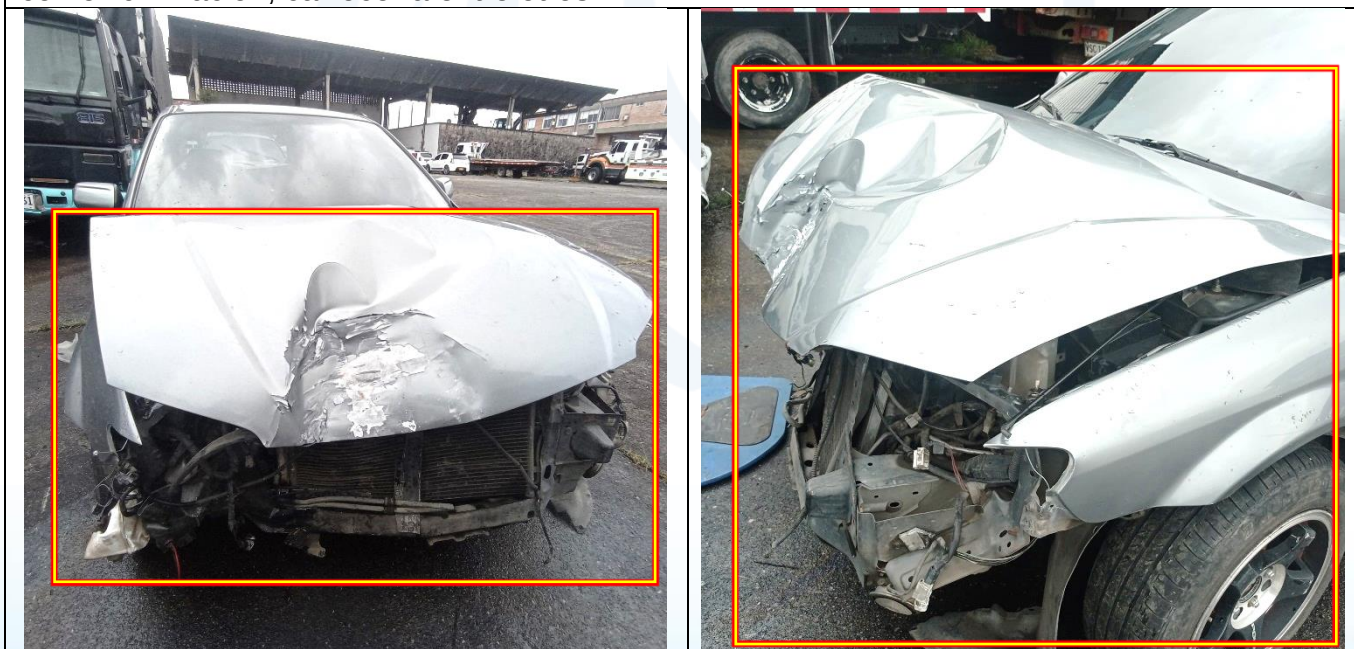
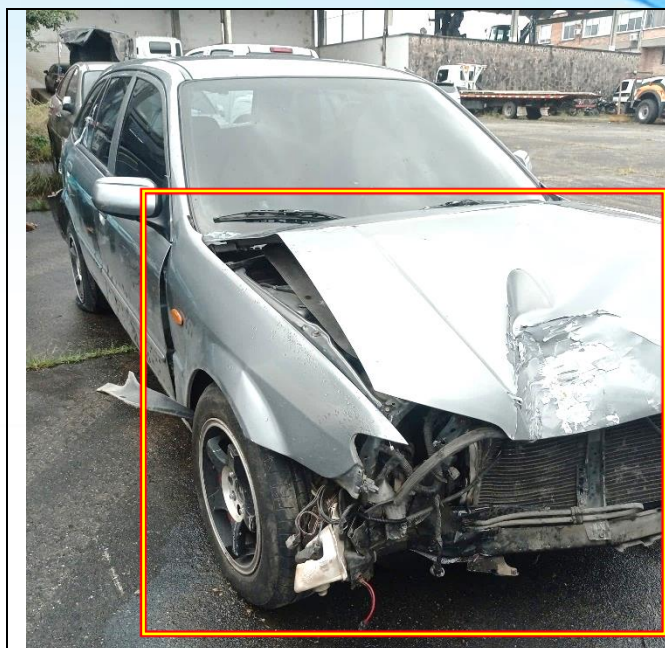
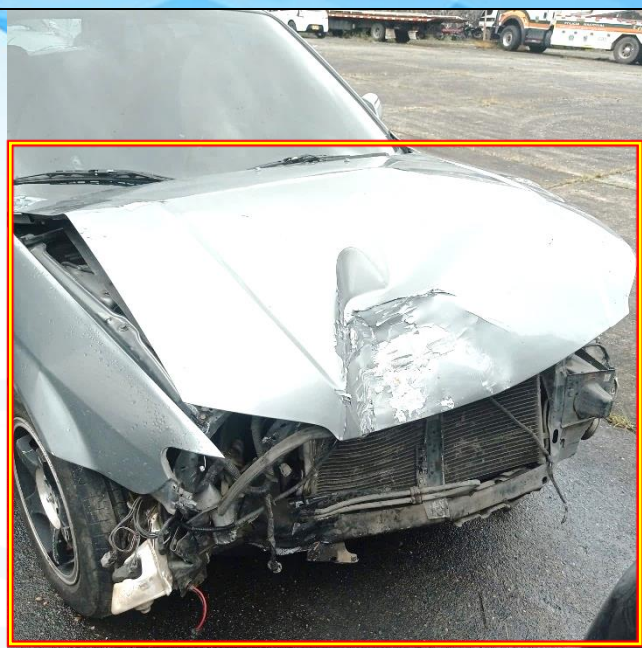
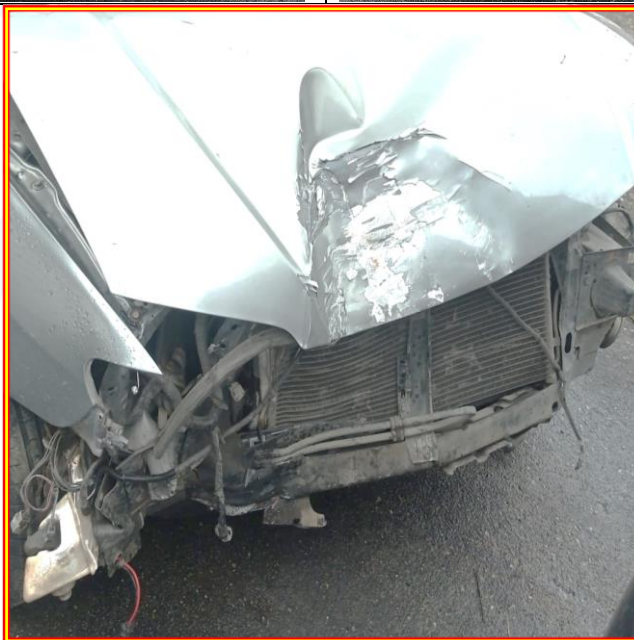
**Imagen N° 1, 2, 3, 4 Y 5:** En estas imágenes se observa la parte anterior del vehículo clase Automóvil, se aprecian recuadros en color **amarillo** los cuales indican múltiples rayones de pintura en general, hundimiento, deformación, fisuras y rayones en el componente del capó, rotura y desprendimiento total del bómper y resto de sus componentes, desprendimiento de la placa, rotura y desprendimiento total del sistema de luces, desprendimiento del cableado eléctrico, hundimiento y espaciado de los segmentos del sistema motor, rotura y desprendimiento del filtro de aire, hundimiento y desviación del segmento del radiador, deformación y hundimiento en el travesaño anterior, hundimiento, rayones y deformación del segmento del chasis costado derecho, rayones y deformación de segmento de guardafangos

anterior derecho, desprendimiento de los guardapolvos del costado derecho e izquierdo, desprendimiento parcial del protector anterior e inferior de la carrocería, rotura parcial del vidrio panorámico: Conjunto en mal estado.

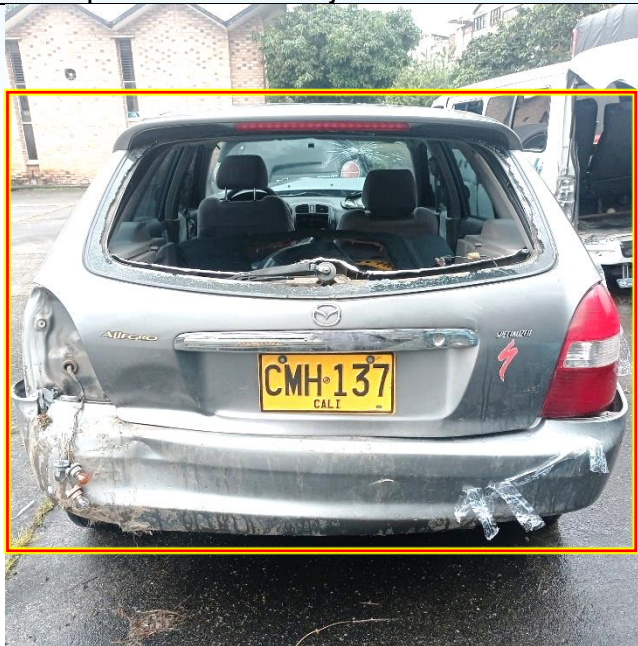
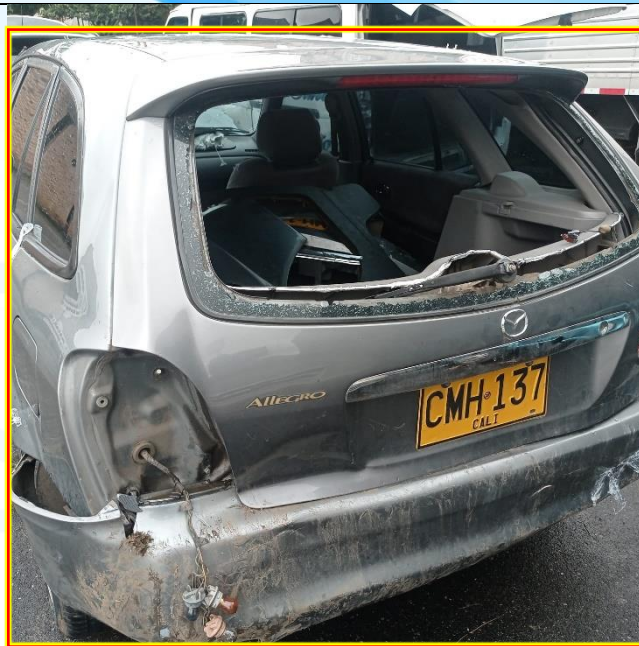
**Imagen N° 6 y 7:** En estas imágenes se observa la parte posterior del vehículo clase Automóvil, se aprecian recuadros en color **rojo** los cuales indican rotura, rayones, desviación y desprendimiento parcial del segmento del bómper, rotura y desprendimiento del sistema de luces posterior izquierdo, hundimiento y desviación de la puerta del baúl, rotura del vidrio de la puerta del baúl: Conjunto en mal estado.

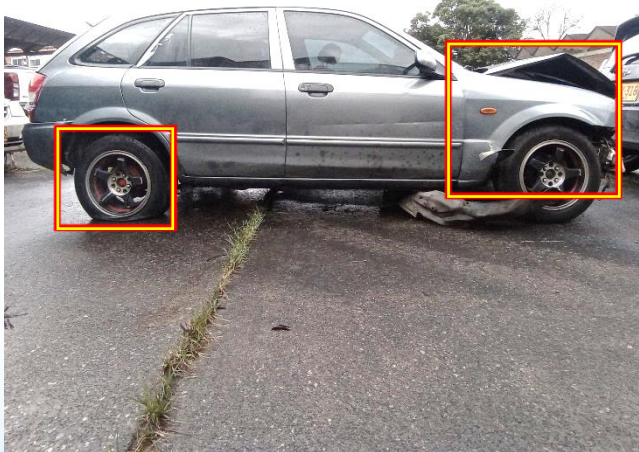
**Imagen N° 8:** En esta imagen se observa la parte lateral derecha del vehículo clase Automóvil, se aprecian recuadros en color **amarillo** los cuales indican hundimiento y rayones en la puerta anterior, llanta posterior derecha sin aire, hundimiento, deformación, fisuras y rayones en el componente del capó, rotura y desprendimiento total del bómper anterior y resto de sus componentes, rotura y desprendimiento total del sistema de luces anterior costado derecho desprendimiento del cableado eléctrico, desprendimiento del guardapolvos del costado derecho: Conjunto en mal estado.

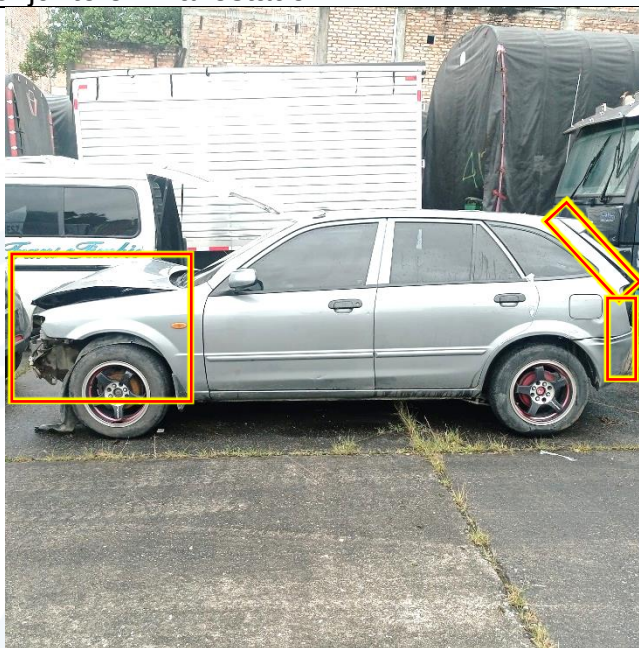
**Imagen N° 9:** En esta imagen se observa la parte lateral izquierda del vehículo clase Automóvil, se aprecian recuadros en color **rojo** los cuales indican rotura, rayones, desviación y desprendimiento parcial del segmento del bómper posterior, rotura y desprendimiento del sistema de luces posterior izquierdo, hundimiento y desviación de la puerta del baúl, hundimiento, deformación, fisuras y rayones en el componente del capó, rotura y desprendimiento total del bómper anterior y resto de sus componentes, rotura y desprendimiento total del sistema de luces costado anterior izquierdo, desprendimiento del cableado eléctrico, desprendimiento del guardapolvos del costado izquierdo: Conjunto en mal estado.

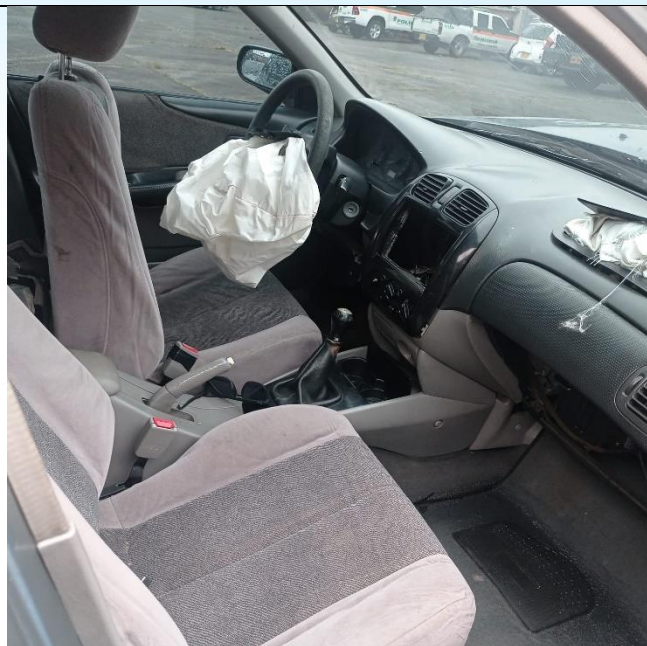
**Imagen N° 10:** En esta imagen se observa el interior del vehículo clase Automóvil, donde se aprecia la parte anterior, presenta activación de la bolsa de aire: Conjunto en mal estado.

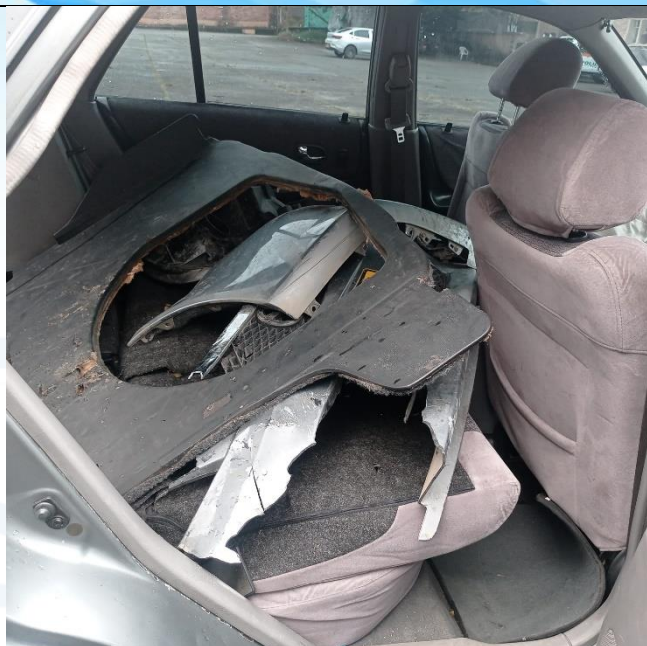
**Imagen N° 11:** En esta imagen se observa el interior del vehículo clase Automóvil, donde se aprecia la parte posterior: Conjunto en buen estado.  
NOTA: se evidencian parte de los elementos desprendidos dentro del vehículo.

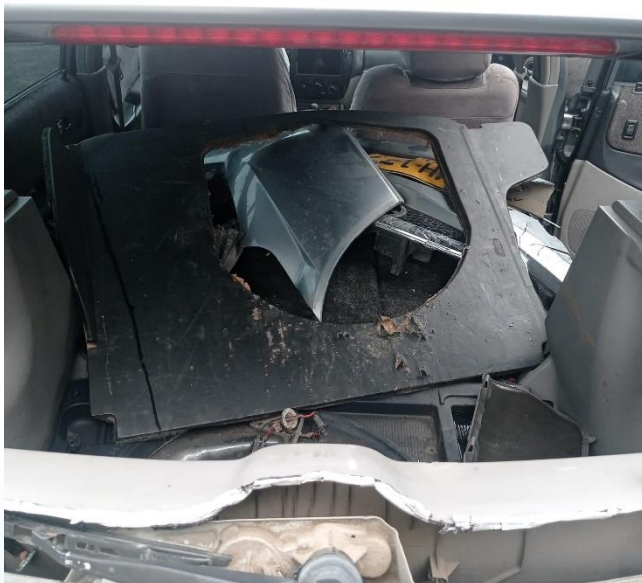
**Imagen N° 12:** En imagen se aprecia el interior del vehículo clase Automóvil, donde se

aprecia el baúl, se evidencia hundimiento y desviación de la puerta del baúl, rotura del vidrio de la puerta del baúl: Conjunto en mal estado.

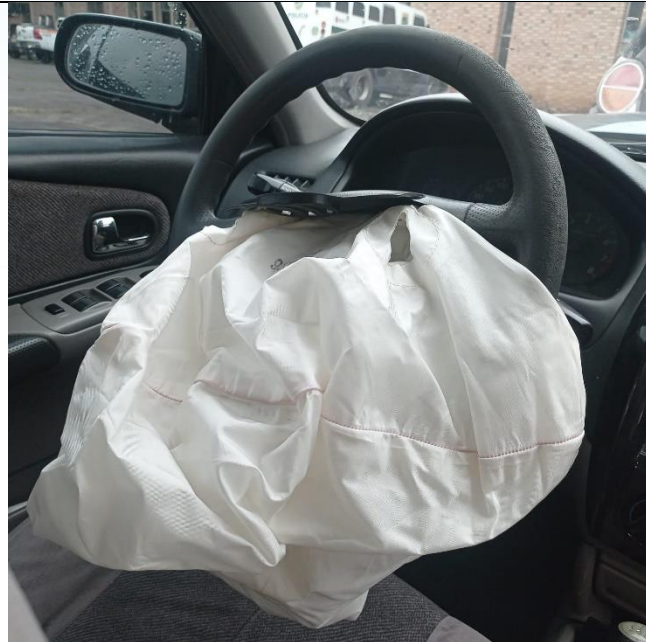
**Imagen N° 13:** En esta imagen se observa el volante del vehículo clase Automóvil, se aprecia activación de la bolsa de aire: Conjunto en mal estado.

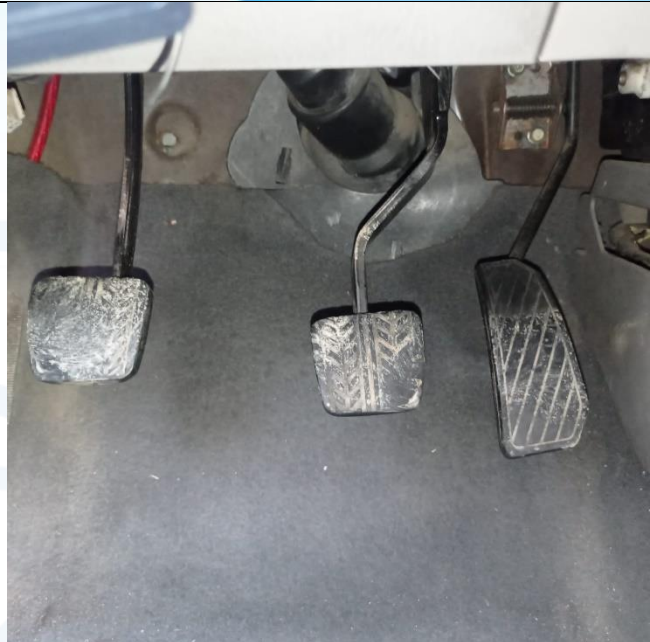
**Imagen N° 14:** En esta imagen se observan los pedales del vehículo clase Automóvil: Conjunto en buen estado.

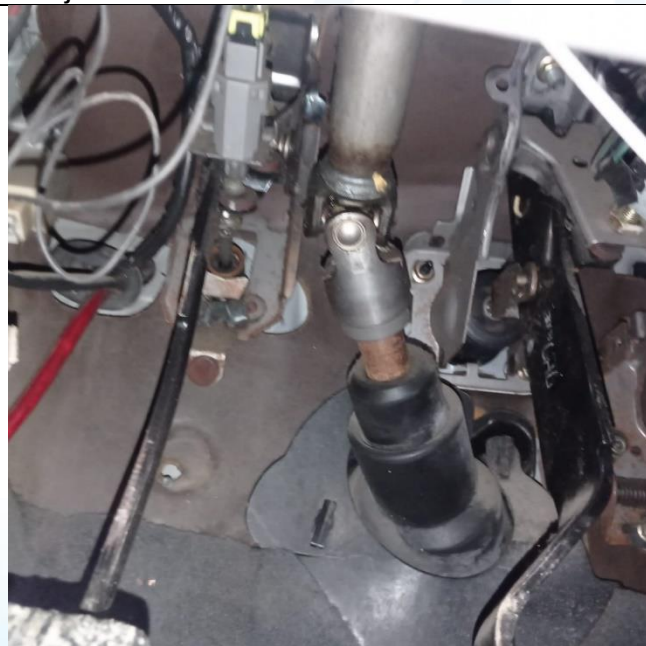
**Imagen N° 15:** En esta imagen se observa la columna de la dirección del vehículo clase Automóvil: Conjunto en buen estado.

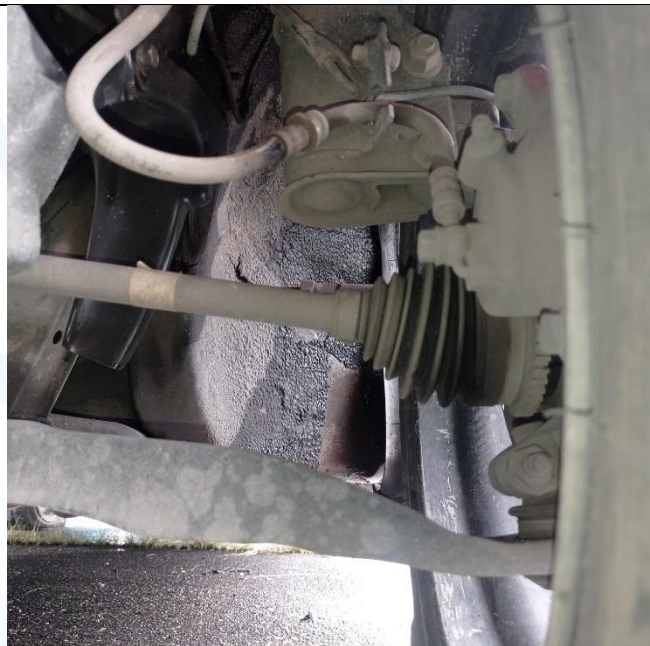
**Imagen N° 16:** En esta imagen se observa el brazo de la dirección del vehículo clase Automóvil: Conjunto en buen estado.

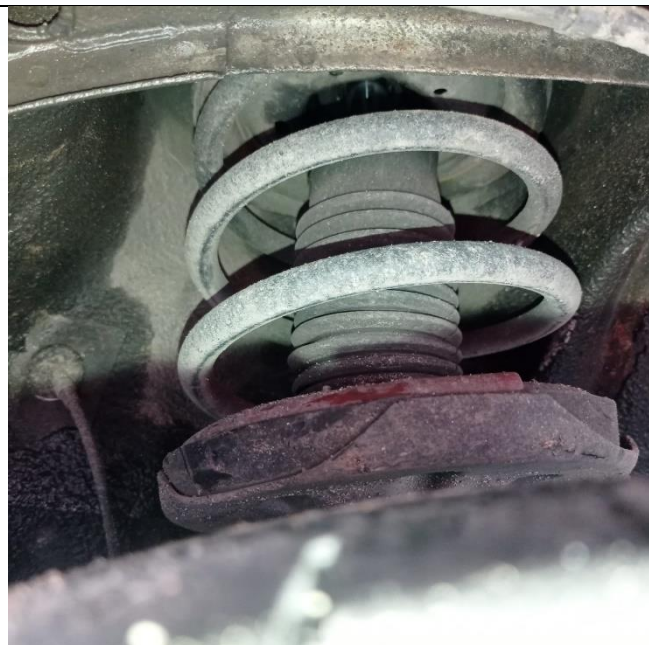
**Imagen N° 17:** En esta imagen se observa el sistema de suspensión tipo helicoidal mecánico e hidráulicos anterior, izquierdo del vehículo clase Automóvil: Conjunto buen estado.

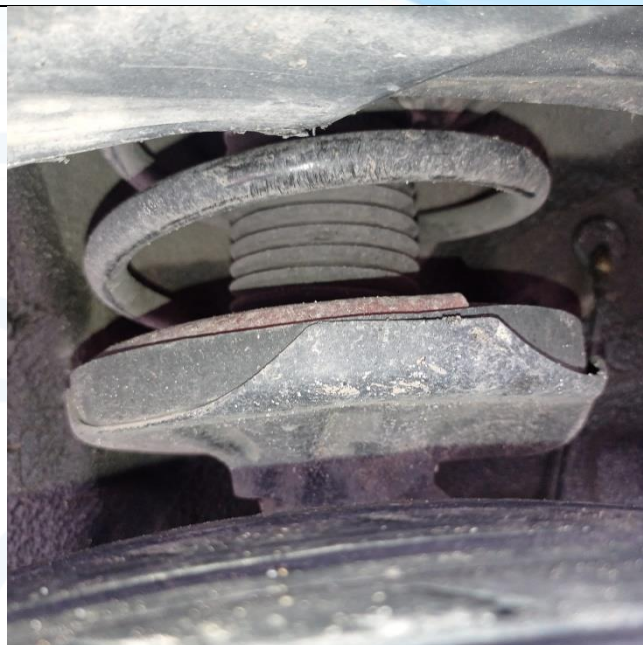
**Imagen N° 18:** En esta imagen se observa el sistema de suspensión tipo helicoidal mecánico e hidráulicos anterior, derecho del vehículo clase Automóvil: Conjunto buen estado.

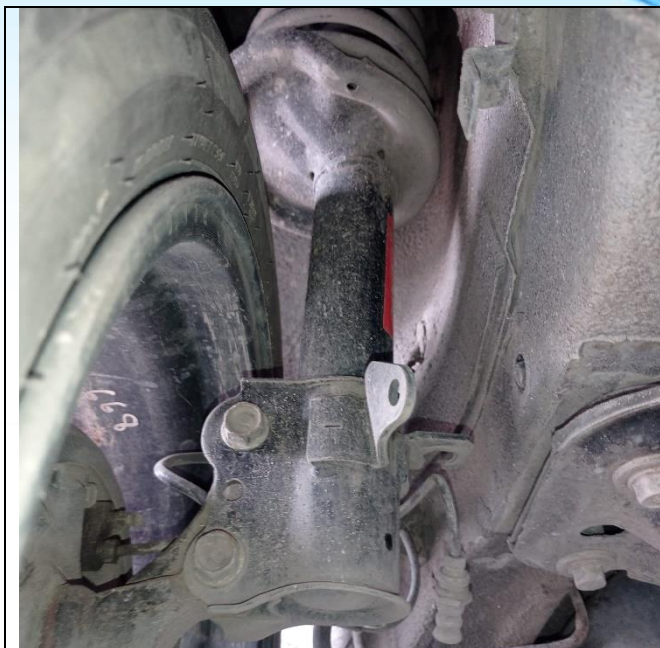
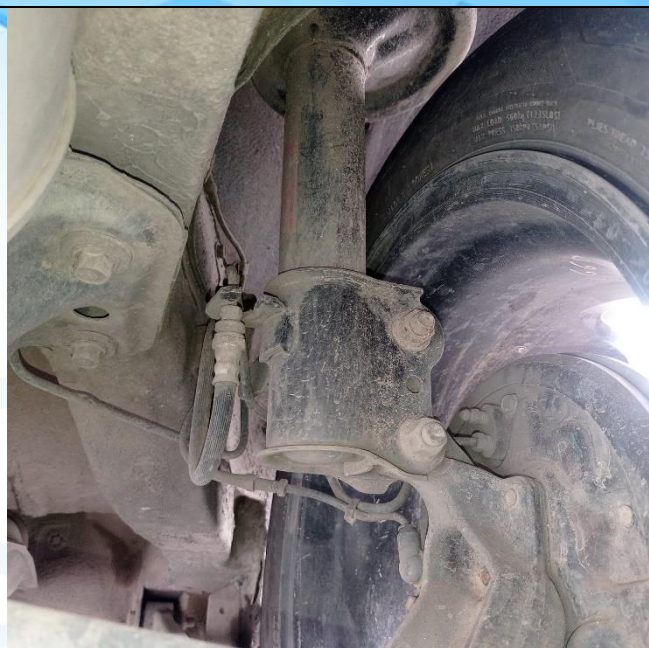
**Imagen N° 19 y 20:** En estas imágenes se observa el sistema de suspensión tipo barra posterior, izquierdo y derecho del vehículo clase Automóvil: Conjunto en buen estado.

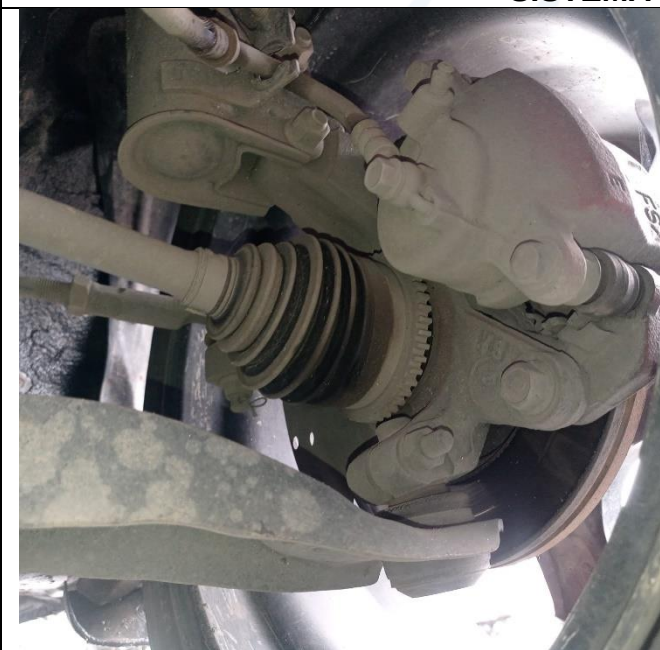
**Imagen N° 21:** En esta imagen se observa el sistema de frenos, tipo mordaza y disco anterior, izquierdo del vehículo clase Automóvil: Conjunto en buen estado.

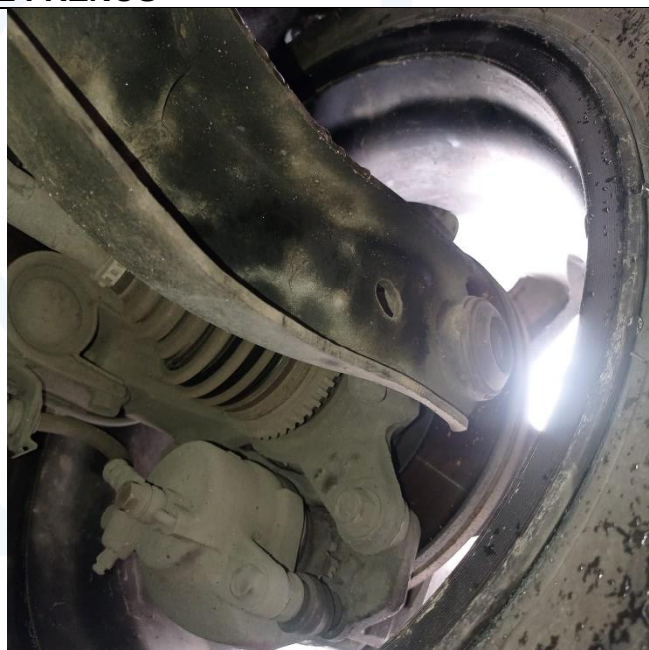
**Imagen N° 22:** En esta imagen se observa el sistema de frenos, tipo mordaza y disco anterior, derecho del vehículo clase Automóvil: Conjunto en buen estado.

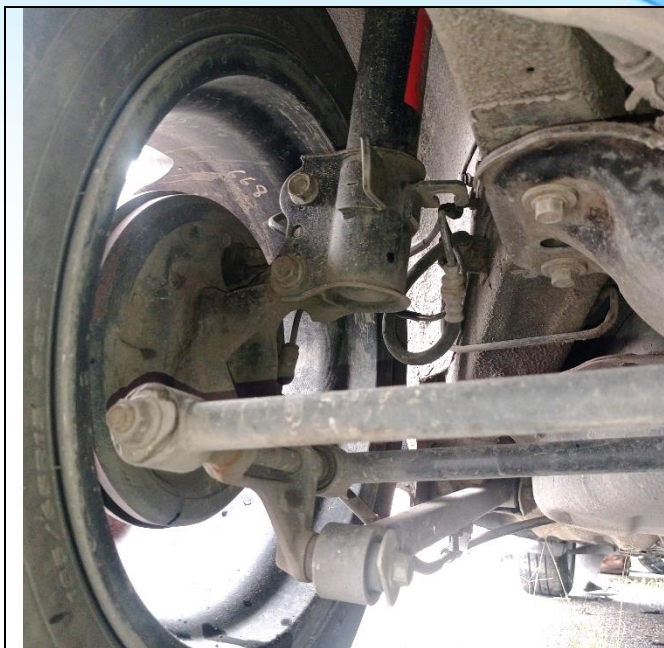
**Imagen N° 23:** En esta imagen se observa el sistema de frenos, tipo hidráulicos de campana y bandas posterior, izquierdo del vehículo clase Automóvil: Conjunto en buen estado.

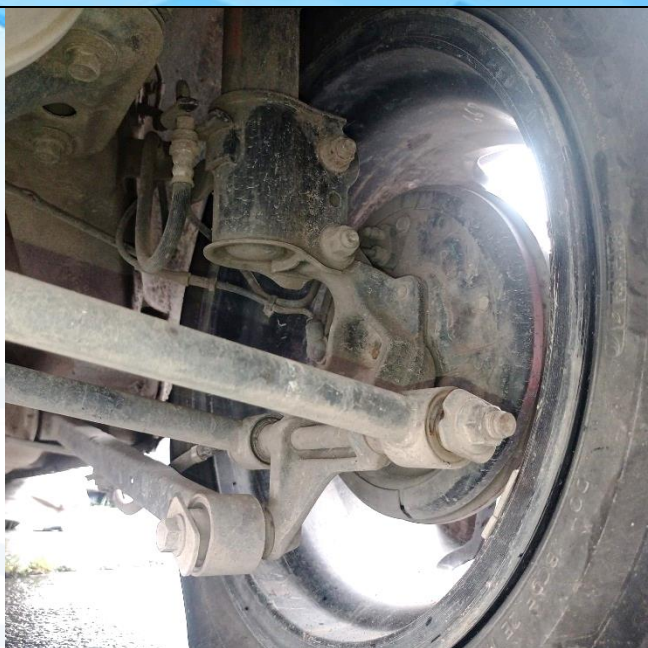
**Imagen N° 24:** En esta imagen se observa el sistema de frenos, tipo hidráulicos de campana y bandas posterior, derecho del vehículo clase Automóvil: Conjunto en buen estado.

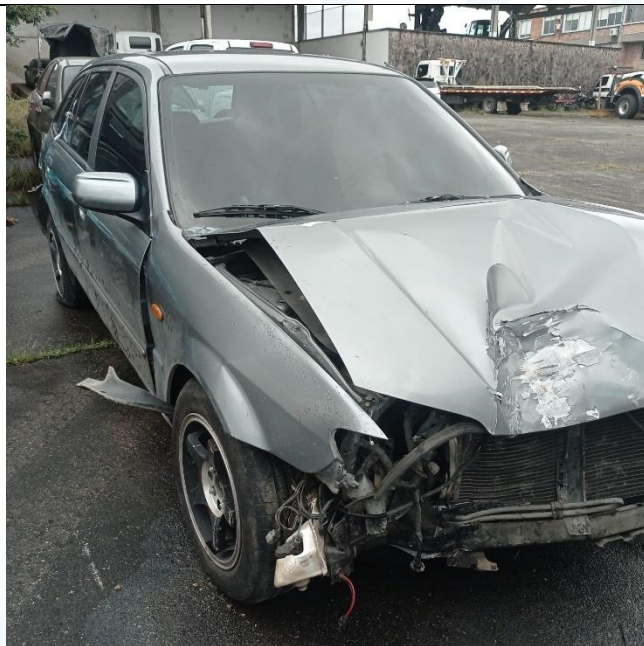
**Imagen N° 25:** En esta imagen se observa el sistema de alumbrado anterior derecho del

vehículo clase Automóvil, se aprecia desprendimiento en el componente y desprendimiento de cableado eléctrico: Conjunto en mal estado.

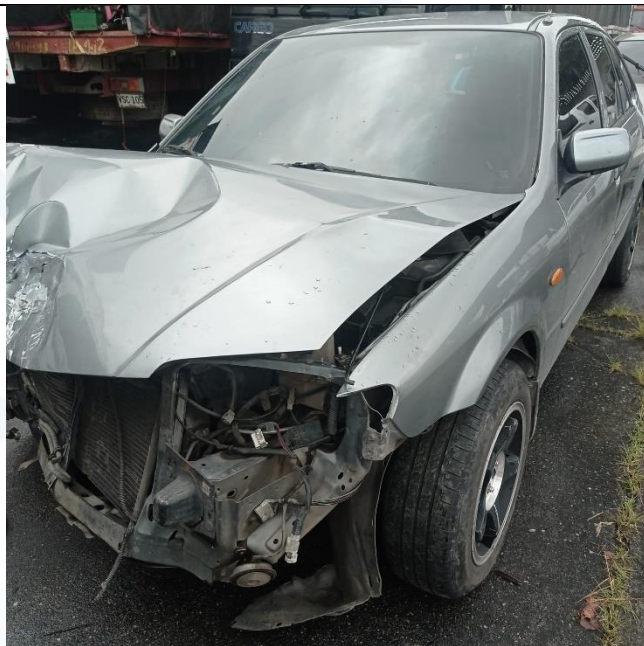
**Imagen N° 26:** En esta imagen se observa el sistema de alumbrado anterior izquierdo del

vehículo clase Automóvil, se aprecia desprendimiento en el componente y desprendimiento de cableado eléctrico: Conjunto en mal estado.

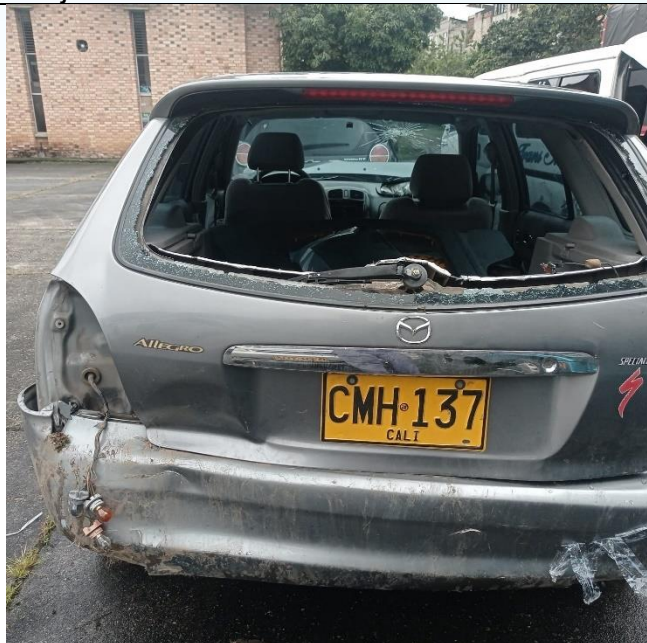
**Imagen N° 27:** En esta imagen se observa el sistema de alumbrado posterior izquierdo del vehículo clase Automóvil, se aprecia desprendimiento en el componente y desprendimiento de cableado eléctrico: Conjunto en mal estado.

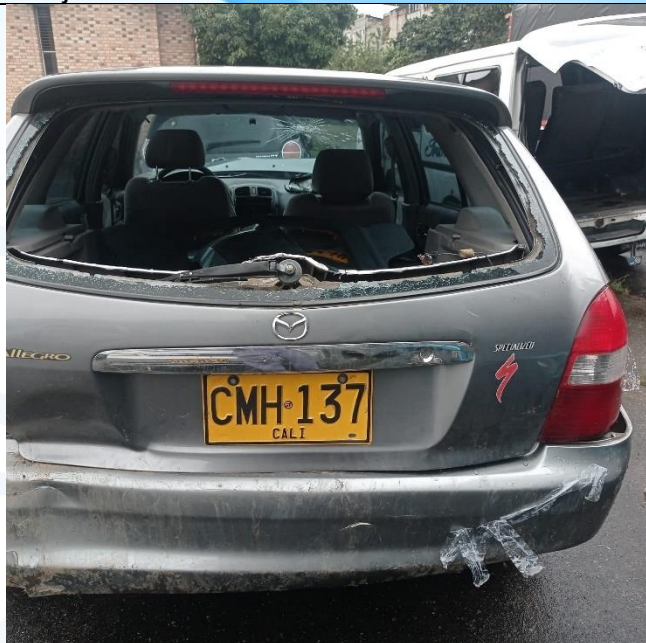
**Imagen N° 28:** En esta imagen se observa el sistema de alumbrado posterior derecho del vehículo clase Automóvil: Conjunto en buen estado.

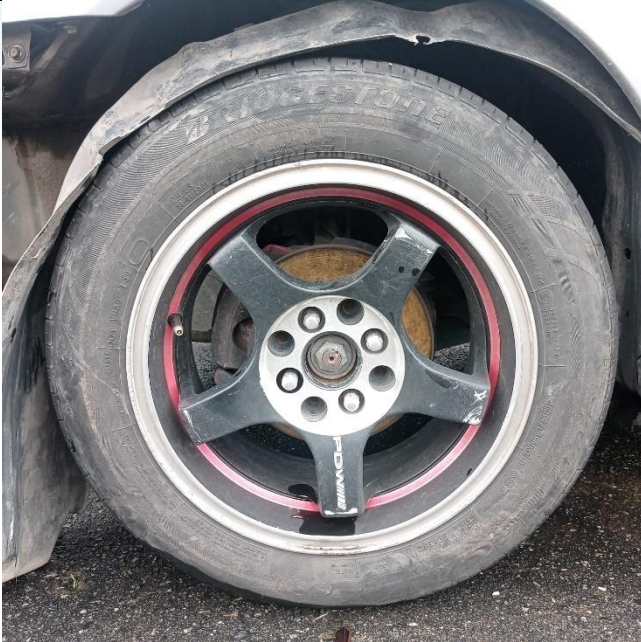
**Imagen N° 29:** En esta imagen se observa la llanta anterior izquierda del vehículo clase Automóvil: Conjunto en buen estado.

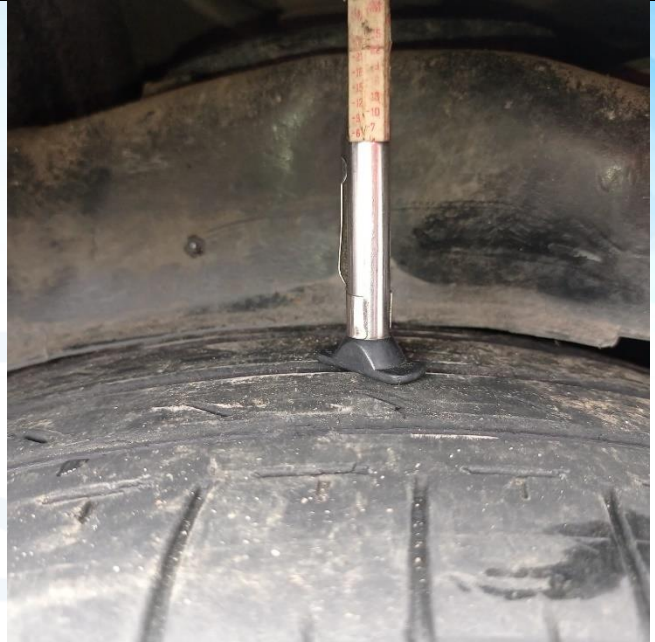
**Imagen N° 30:** En esta imagen se observa el labrado de la llanta anterior izquierda del vehículo clase Automóvil: Llanta tipo neumática, Según el profundímetro el labrado de la llanta es de 5.1mm en buen estado.

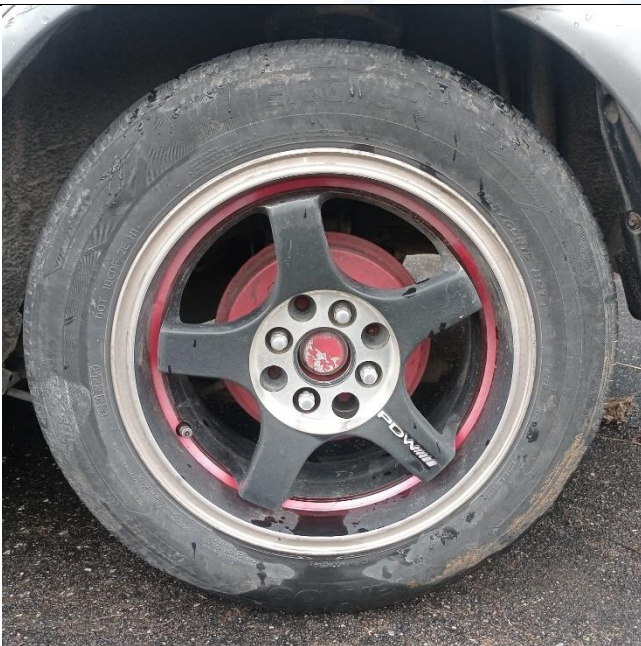
**Imagen N° 31:** En esta imagen se observa la llanta posterior izquierda del vehículo clase Automóvil: Conjunto en buen estado.

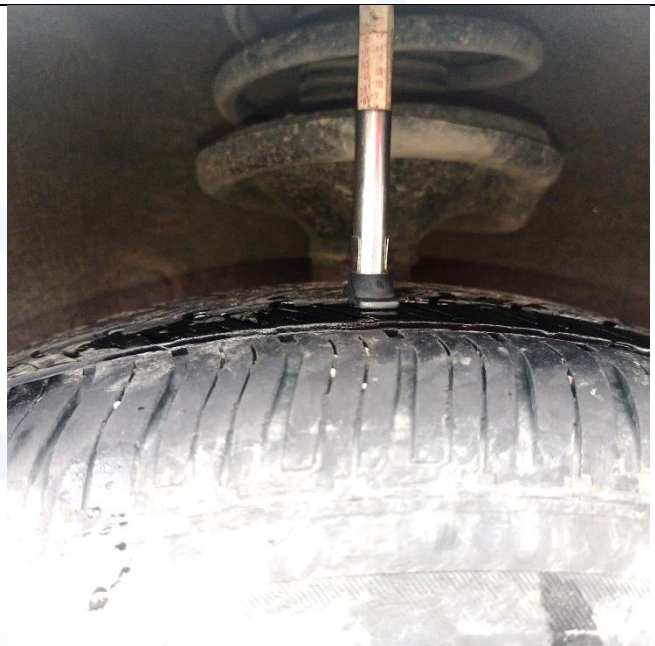
**Imagen N° 32:** En esta imagen se observa el labrado de la llanta posterior izquierda, del vehículo clase Automóvil: Llanta tipo

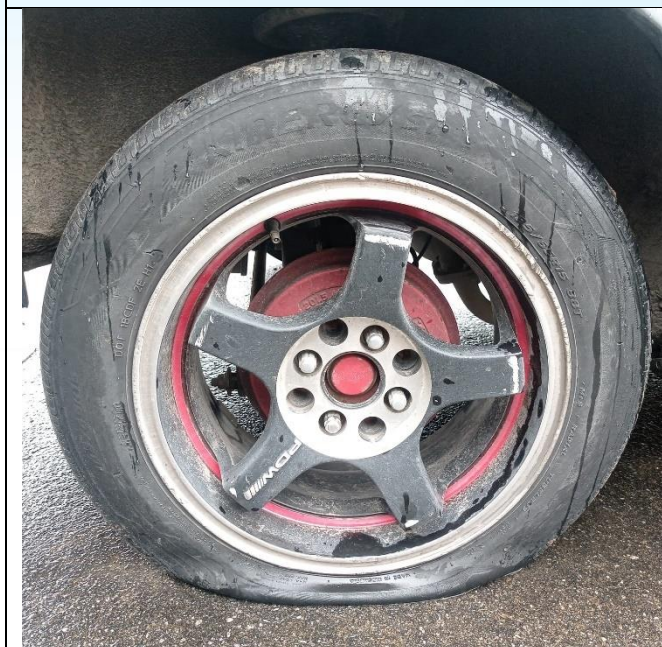
**Imagen N° 33:** En esta imagen se observa la llanta posterior derecha del vehículo clase Automóvil, se aprecia llanta sin aire. Conjunto en mal estado.

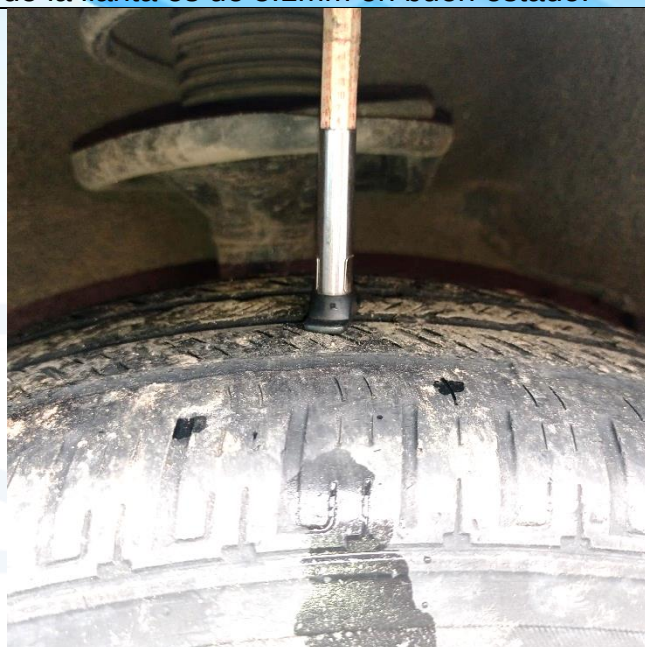
**Imagen N° 34:** En esta imagen se observa el labrado de la llanta posterior derecha, del vehículo clase Automóvil: llanta tipo neumática, Según el profundímetro el labrado de la llanta es de 5.1mm en buen estado.

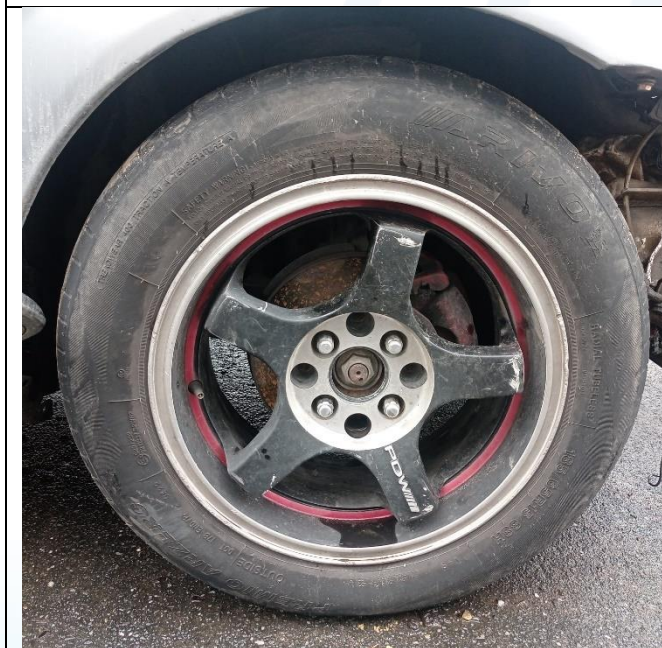
**Imagen N° 35:** En esta imagen se observa la llanta anterior derecha del vehículo clase

Automóvil: Conjunto en buen estado.

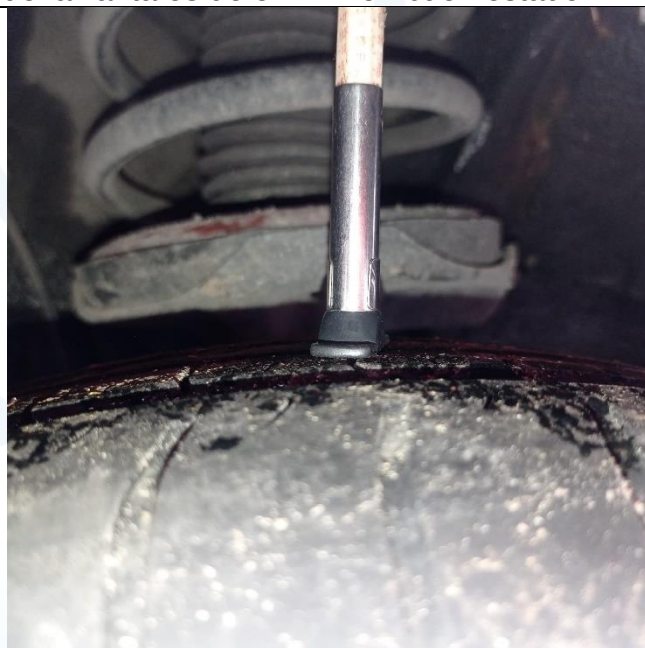
**Imagen N° 36:** En esta imagen se observa el labrado llanta anterior derecha del vehículo

clase Automóvil: llanta tipo neumática, Según el profundímetro el labrado de la llanta es de 5.1mm en buen estado.
