**CONCEPTO DE EXPERTICIA TÉCNICA DE DAÑOS Y DE AVALUO COMERCIAL DE VEHÍCULO TIPO  
AUTOMÓVIL DE PLACAS  
EN ACCIDENTE DE TRANSITO**

| Departamento | CAUCA | Municipio | POPAYAN | Fecha | 10-02-2023 | Hora: | 1 | 4 | 3 | 0 |

**1-DESTINO DEL INFORME:** JESÚS RENE HUACA DELGADO, en calidad de propietario del vehículo de placas **CMH-137**, para los trámites pertinentes ante la aseguradora.

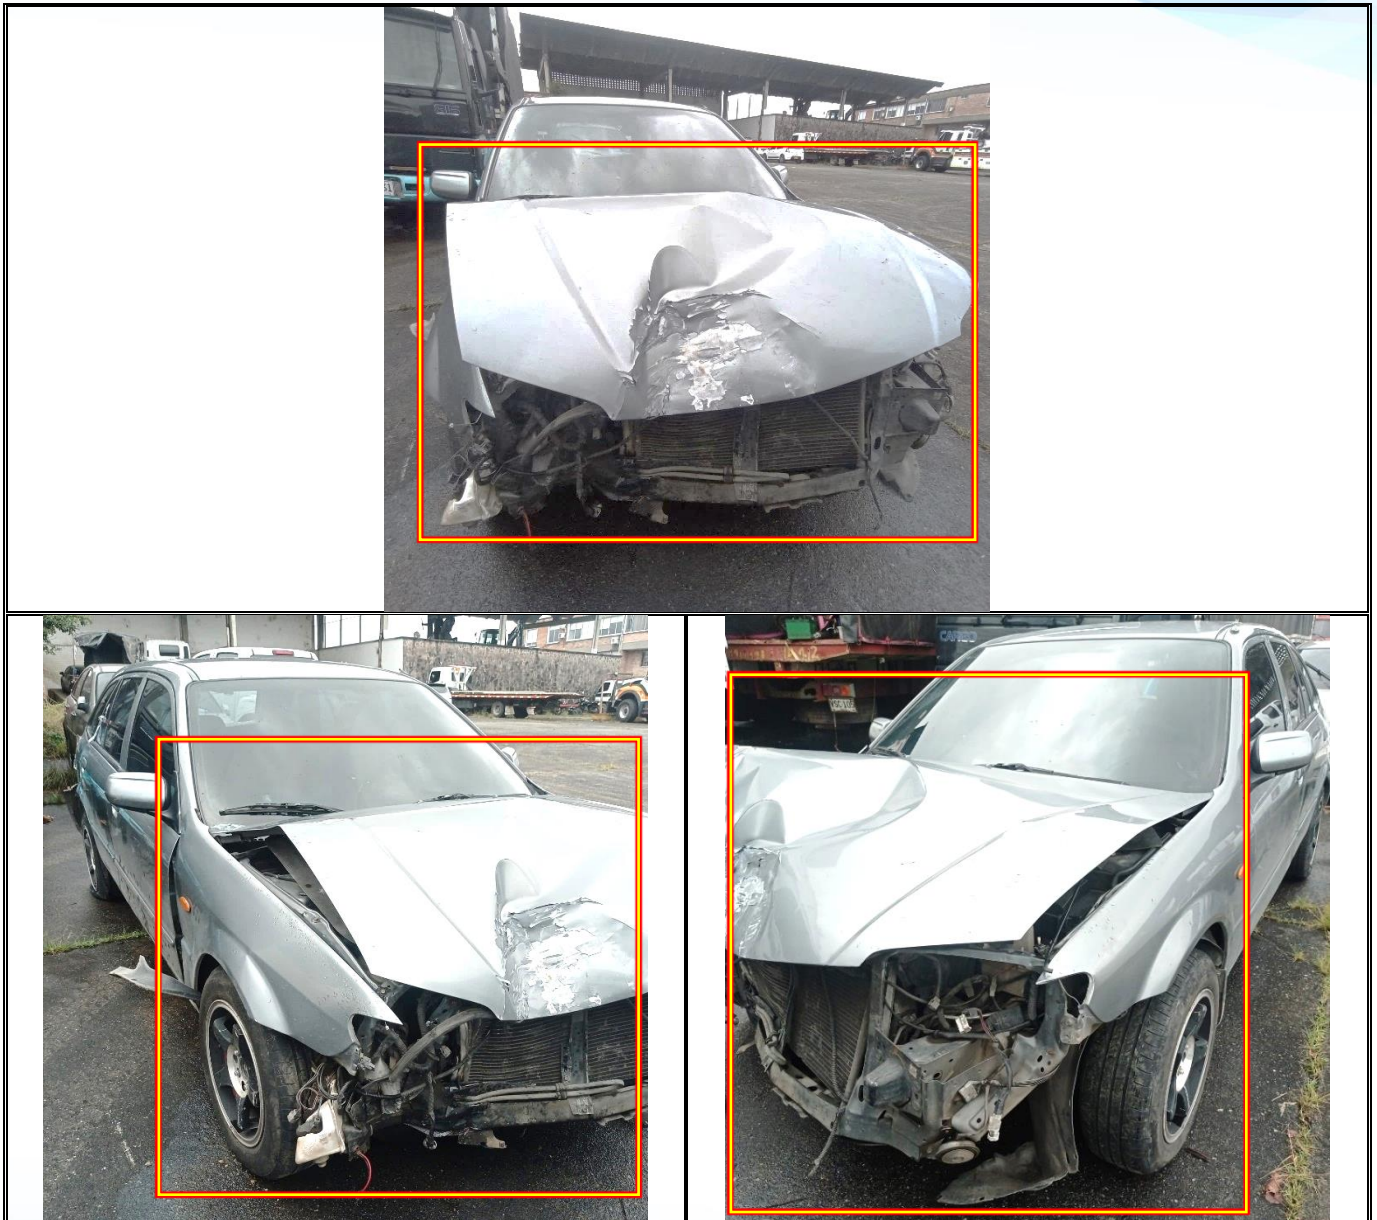
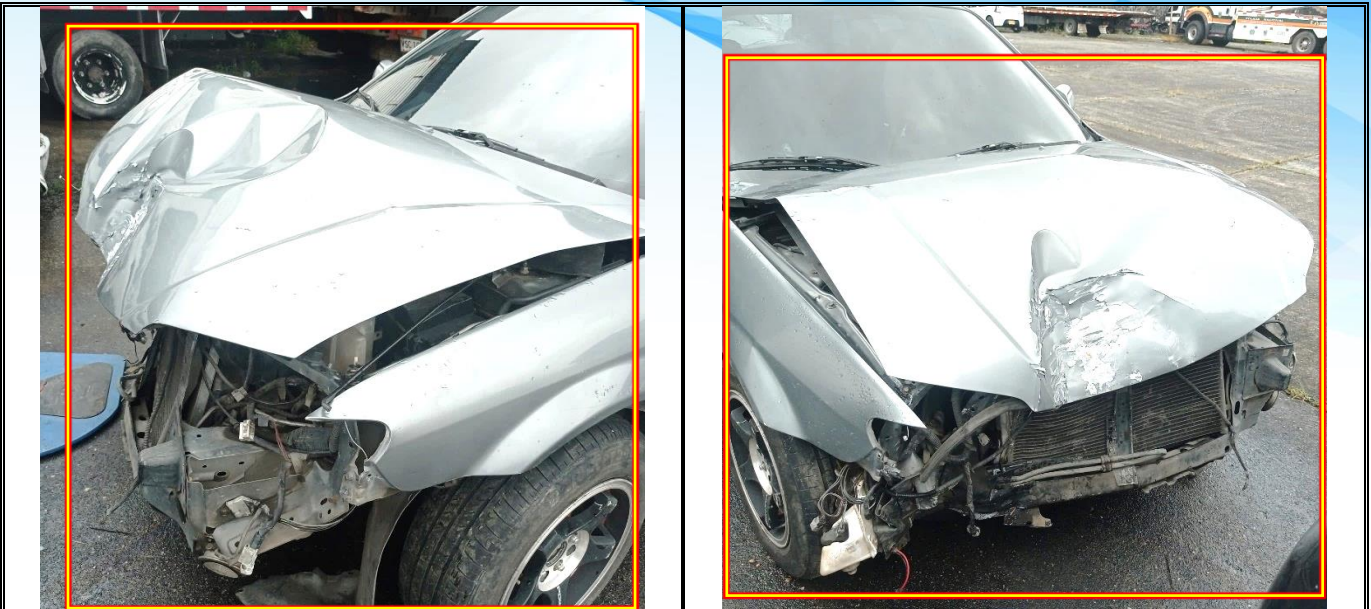
**Fotografías número 1, 2, 3, 4 y 5 primer plano, plano medio y plano general:** En estas imágenes se observa y se resalta la parte anterior del vehículo clase AUTOMÓVIL, se evidencian daños en el segmento del bómper, del capó, de la placa, del sistema de luces y cableado eléctrico, en el componente de los guardafangos, de los guardapolvos, y del vidrio panorámico, en el conjunto del radiador, del filtro de aire, del filtro del aceite, de la batería, de la persiana y demás componentes del sistema motor, en conjunto de los parales, en el segmento del travesaño anterior y en el segmento del chasis: Conjunto en mal estado

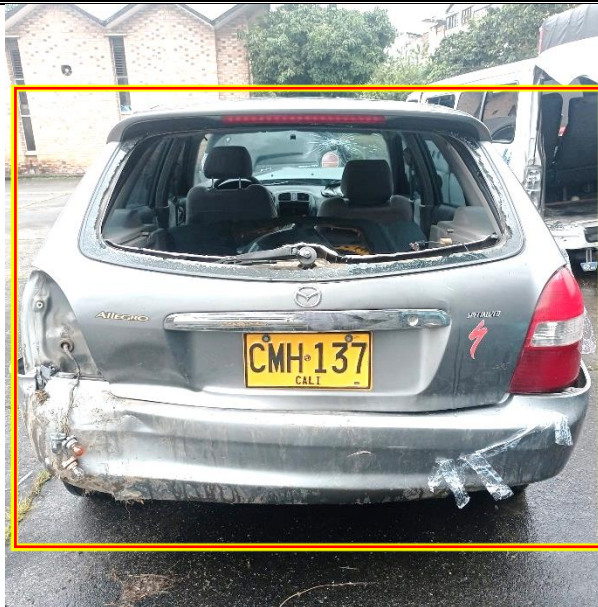
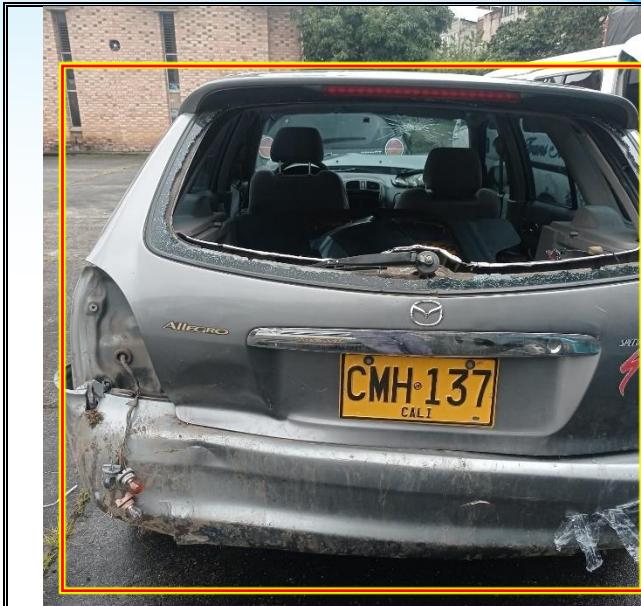
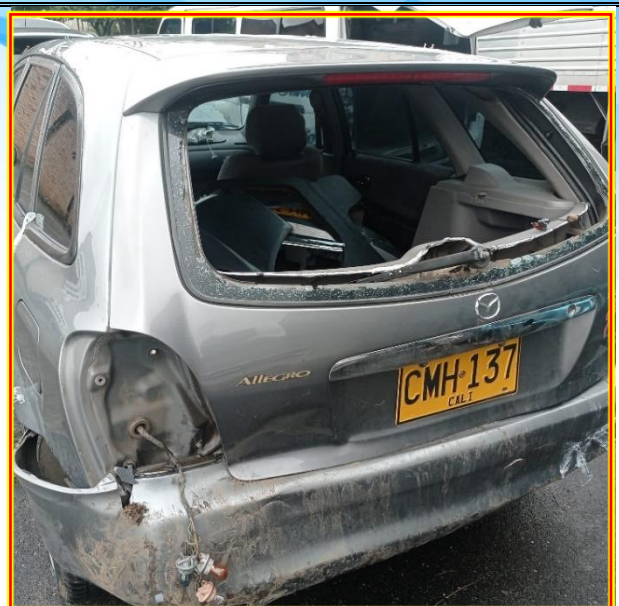
**Fotografías número 6, 7 y 8 plano medio y primer plano:** En estas imágenes se observa y se resalta la parte posterior del vehículo clase AUTOMÓVIL, se evidencian daños en el segmento del bómper, en el conjunto de luces, el segmento del vidrio panorámico, en el conjunto de los parales, en el segmento de la compuerta del baúl: Conjunto en mal estado.

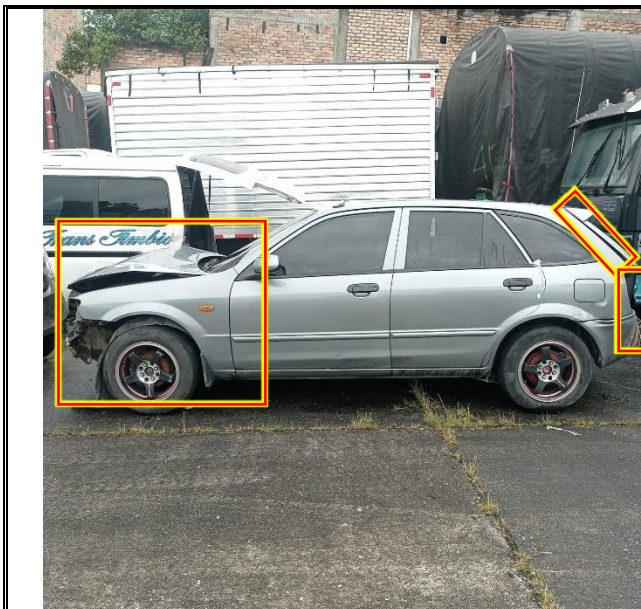
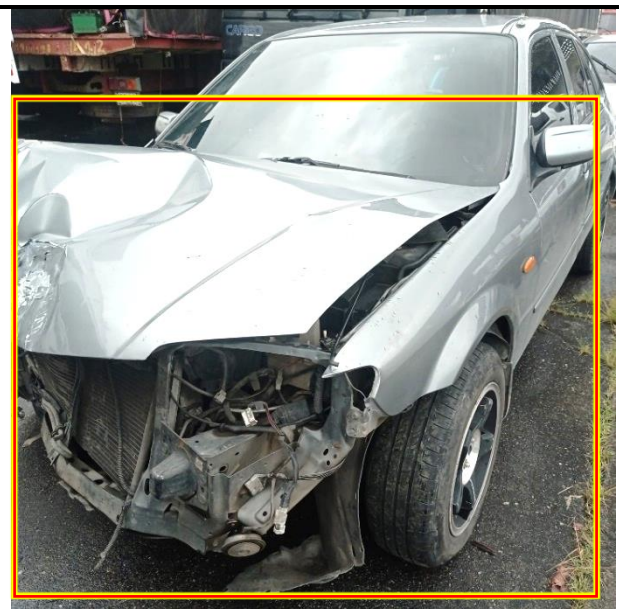
**Fotografías número 9 y 10 plano medio y plano general:** En estas imágenes se observa y se resalta la parte lateral izquierda del vehículo clase AUTOMÓVIL, se evidencian daños en el del bómper anterior y posterior, en el componente del capó, en la placa anterior, en los sistemas de luces anterior y posterior y cableado electrico parte anterior, en el componente de los guardafangos y los guardapolvos anteriores, en el conjunto del vidrio panoramico anterior y

posterior, en el conjunto de los parales anteriores y posteriores, en el segmento del travesaño anterior y en el segmento del chasis parte anterior, en el conjunto del radiador, del filtro de aire, del filtro del aceite, de la batería, de la persiana y demás componentes del sistema motor: Conjunto en mal estado.

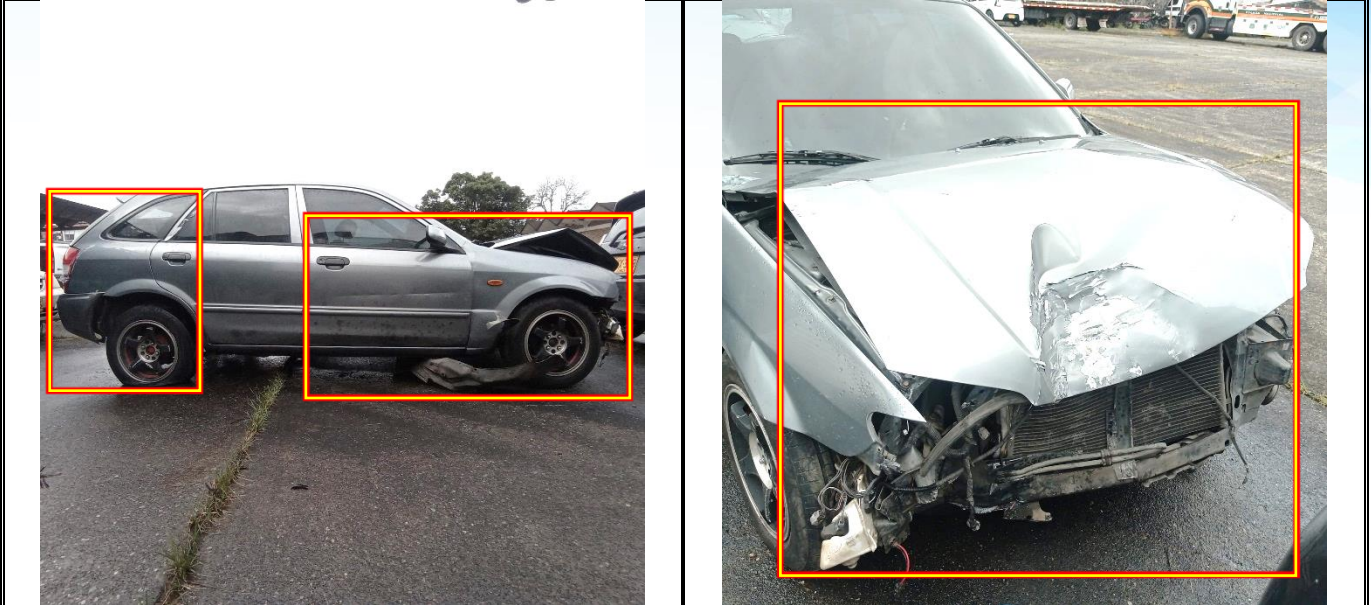
**Fotografía número 11 y 12 plano medio y primer plano:** En estas imágenes se observa y se resalta la parte lateral derecha del vehículo clase AUTOMÓVIL, se evidencian daños en el conjunto del bómper anterior y posterior, en el segmento del capó, en la placa anterior, en los sistemas de luces anterior y posterior y cableado eléctrico parte anterior, en el segmento de los guardafangos y los guardapolvos anteriores, en el componente del vidrio panorámico anterior y posterior, en el conjunto de los parales anteriores y posteriores, en el conjunto del travesaño anterior y en el segmento del chasis parte anterior, en el segmento del radiador, del filtro de aire, del filtro del aceite, de la batería, de la persiana y demás componentes del sistema motor, en el conjunto de la puerta anterior y en el segmento de la llanta posterior: Conjunto en mal estado.

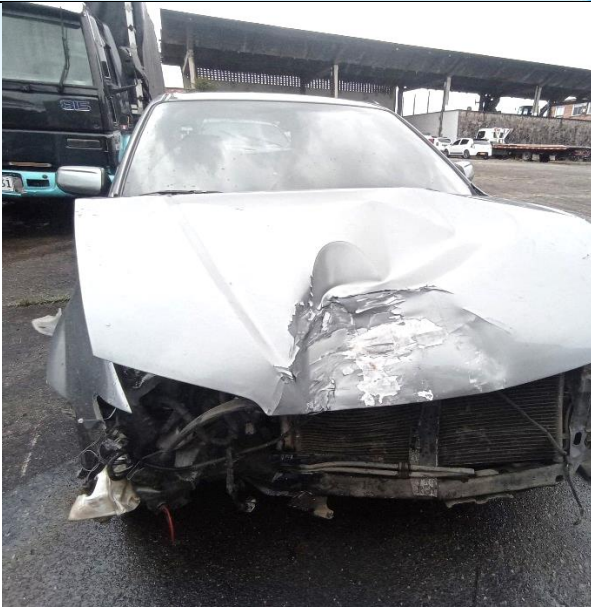
**Fotografía número 13 en primer plano:** En esta imagen se observa el sistema de alumbrado anterior derecho del vehículo, se aprecia desprendimiento en el componente y desprendimiento de cableado eléctrico: Conjunto en mal estado.

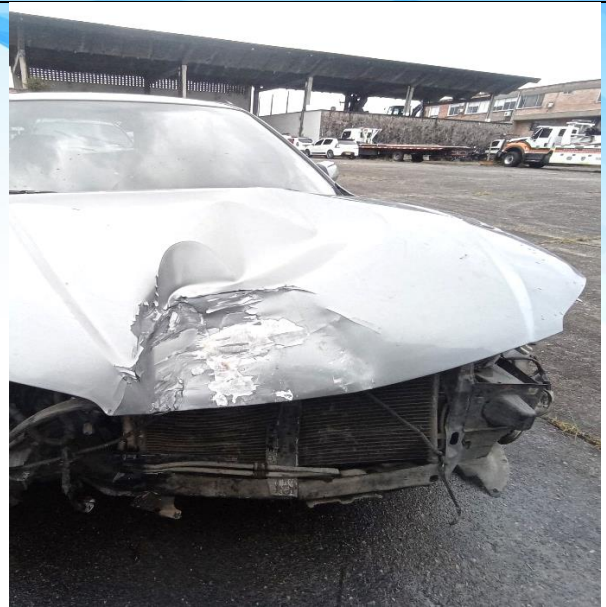
**Fotografía número 14 en primer plano:** En esta imagen se observa el sistema de alumbrado anterior izquierdo del vehículo, se aprecia desprendimiento en el componente y desprendimiento de cableado eléctrico: Conjunto en mal estado.

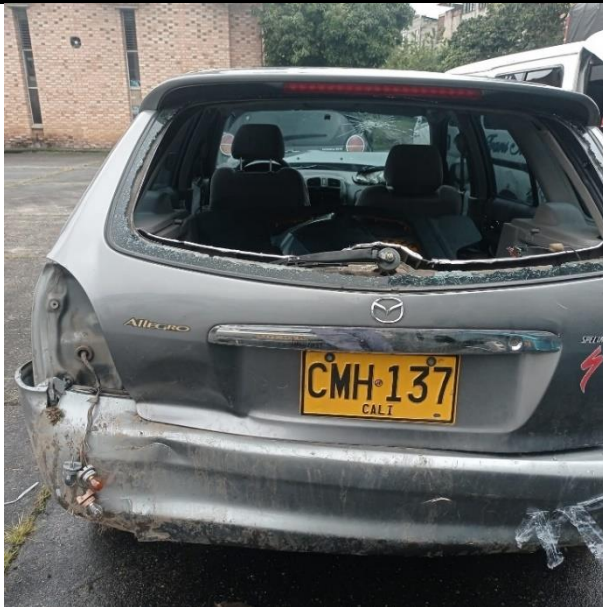
**Fotografía número 15 en primer plano:** En esta imagen se observa el sistema de alumbrado posterior izquierdo del vehículo, se aprecia desprendimiento en el componente y

desprendimiento de cableado eléctrico:  
Conjunto en mal estado.

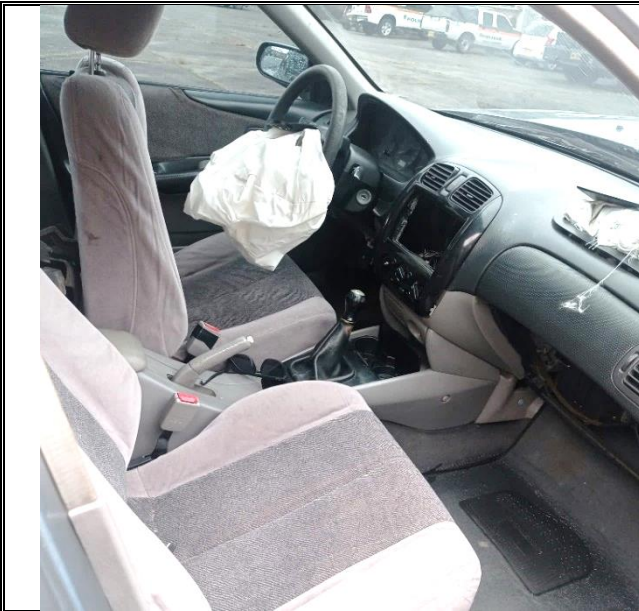
**Fotografía número 17 en primer plano:** En esta imagen se observa el interior del vehículo, donde se aprecia la parte anterior, presenta activación de la bolsa de aire y rotura del vidrio panorámico: Conjunto en mal estado.

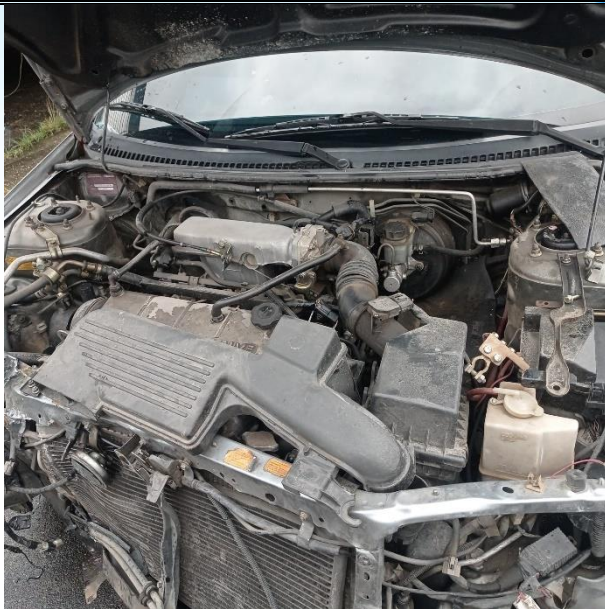
**Fotografía número 19 en primer plano:** En esta imagen se observa el interior del vehículo, donde se aprecia el sistema motor, se aprecian fuertes daños en los componentes del sistema motor: Conjunto en mal estado.

- **MOTOR:** se realiza un análisis a la estructura del sistema motor encontrando que el mismo presenta rotura y desprendimiento del segmento del filtro de aire, desviación del filtro del aceite, fisuras, hundimiento y desviación del segmento del radiador, desviación en el componente de la batería, deformación en el segmento de la persiana, hundimiento y espaciamiento en los componentes del sistema motor, deformación, hundimiento, rayones y fisuras en el segmento del capó, rotura y desprendimiento total del conjunto de luces, desprendimiento del cableado eléctrico, de la misma forma se evidencia daños en soporte del motor.
- **CHASIS:** se encuentra que presenta deformación y hundimiento en el componente del travesaño anterior, deformación, rayones y hundimiento en el del segmento del chasis costado derecho.

Respecto a los daños se puede definir que no es recomendable su reparación, máxime cuando no se hace en un banco de prueba; esto si su propietario lo desea. Por lo anterior; se concluye en este caso que los daños ubicados y determinados en los componentes del sistema motor y del chasis, estarían representados en un 75% de su integridad principal, así las cosas, se concluye el presente concepto técnico indicando que el automotor objeto de experticia presenta una pérdida total.

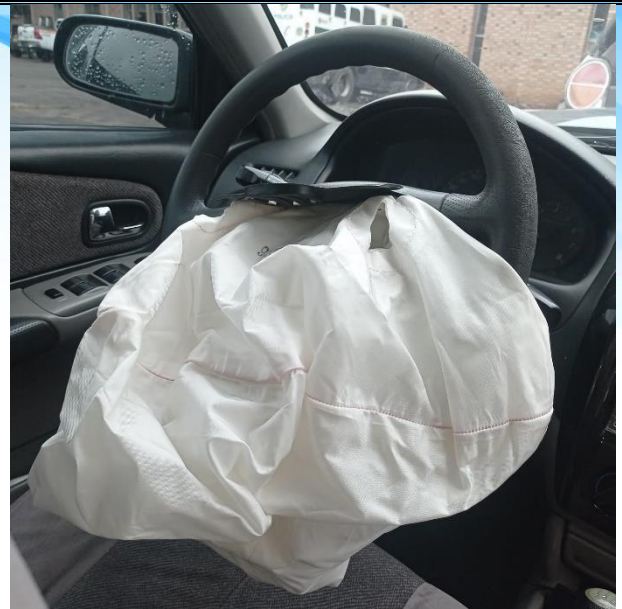
**Fotografía número 20 en primer plano:** En esta imagen se observa el volante del vehículo, se aprecia activación de la bolsa de aire: Conjunto en mal estado.

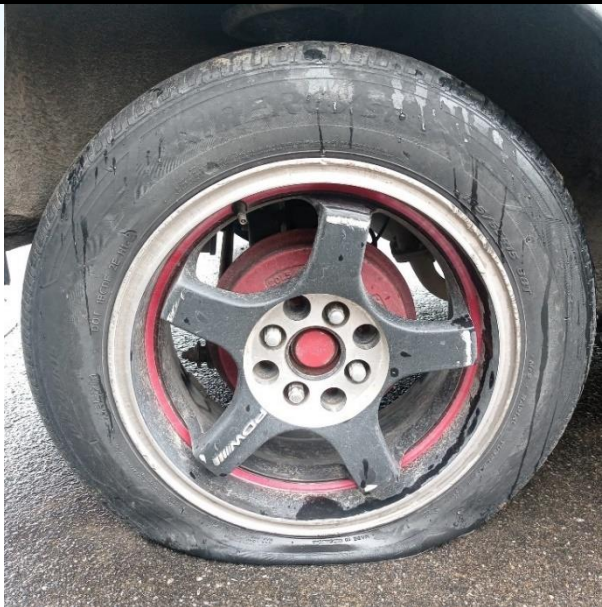
**Fotografía número 36 en primer plano:** En esta imagen se observa la llanta posterior derecha, se evidencia llanta sin aire: Conjunto en mal estado.

- ☐ De la misma forma se mide la presión de aire de forma manual para llantas anteriores con una presión normal para este tipo de vehículo: Conjunto en buen estado.
- ☐ Se mide la presión de aire de forma manual para la llanta posterior izquierda con una presión normal para este tipo de vehículo Conjunto en buen estado.
- ☐ Se mide la presión de aire de forma manual para la llanta posterior derecha con una presión nula, ya que actualmente este segmento se encuentra sin aire: Conjunto en mal estado.

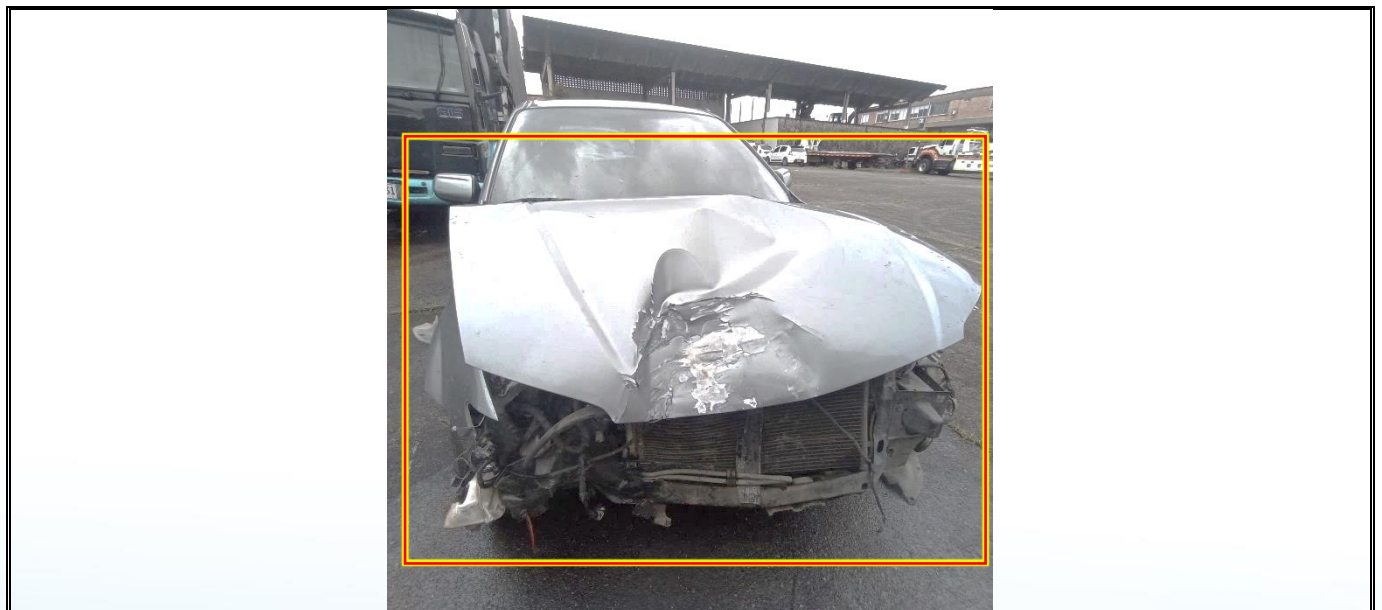
En esta imagen se observan y se resaltan todos los daños que posee el vehículo debido al accidente de tránsito presenta: múltiples rayones de pintura en general, rotura y desprendimiento total del segmento del bómper y restos de sus componentes, deformación, hundimiento, rayones y fisuras en el segmento del capó, desprendimiento total del segmento de la placa anterior, rotura y desprendimiento total del conjunto de luces, desprendimiento del cableado eléctrico, rotura y desprendimiento del segmento del filtro de aire, desviación del filtro del aceite, fisuras, hundimiento y desviación del segmento del radiador, desviación en el componente de la batería, deformación en el segmento de la persiana, hundimiento y espaciamento en los componentes del sistema motor, rayones y hundimiento en los parales anterior y posterior, deformación y hundimiento en el componente del travesaño anterior, deformación, rayones y hundimiento en el del segmento del chasis costado derecho, rayones hundimiento y deformación en el componente de los guardafangos anteriores, desprendimiento de los guardapolvos anteriores y rotura del segmento del vidrio panorámico, desprendimiento parcial del protector anterior e inferior de la carrocería, rotura, rayones, desviación y desprendimiento parcial del segmento del bómper parte posterior, rotura y desprendimiento del sistema de luces posterior izquierdo, rayones, hundimiento y desviación de la compuerta del baúl, rotura total del vidrio de la puerta del baúl, rayones en el segmento de la puerta anterior, la llanta posterior derecha no tiene aire: Conjunto en mal estado.
