# INFORMACIÓN DEL CASO 12342 - REGIONAL VALLE DEL CAUCA

## REPORTE INICIACIÓN DE CASO 85860

## INFORME EJECUTIVO DE ACCIDENTE DE TRÁNSITO

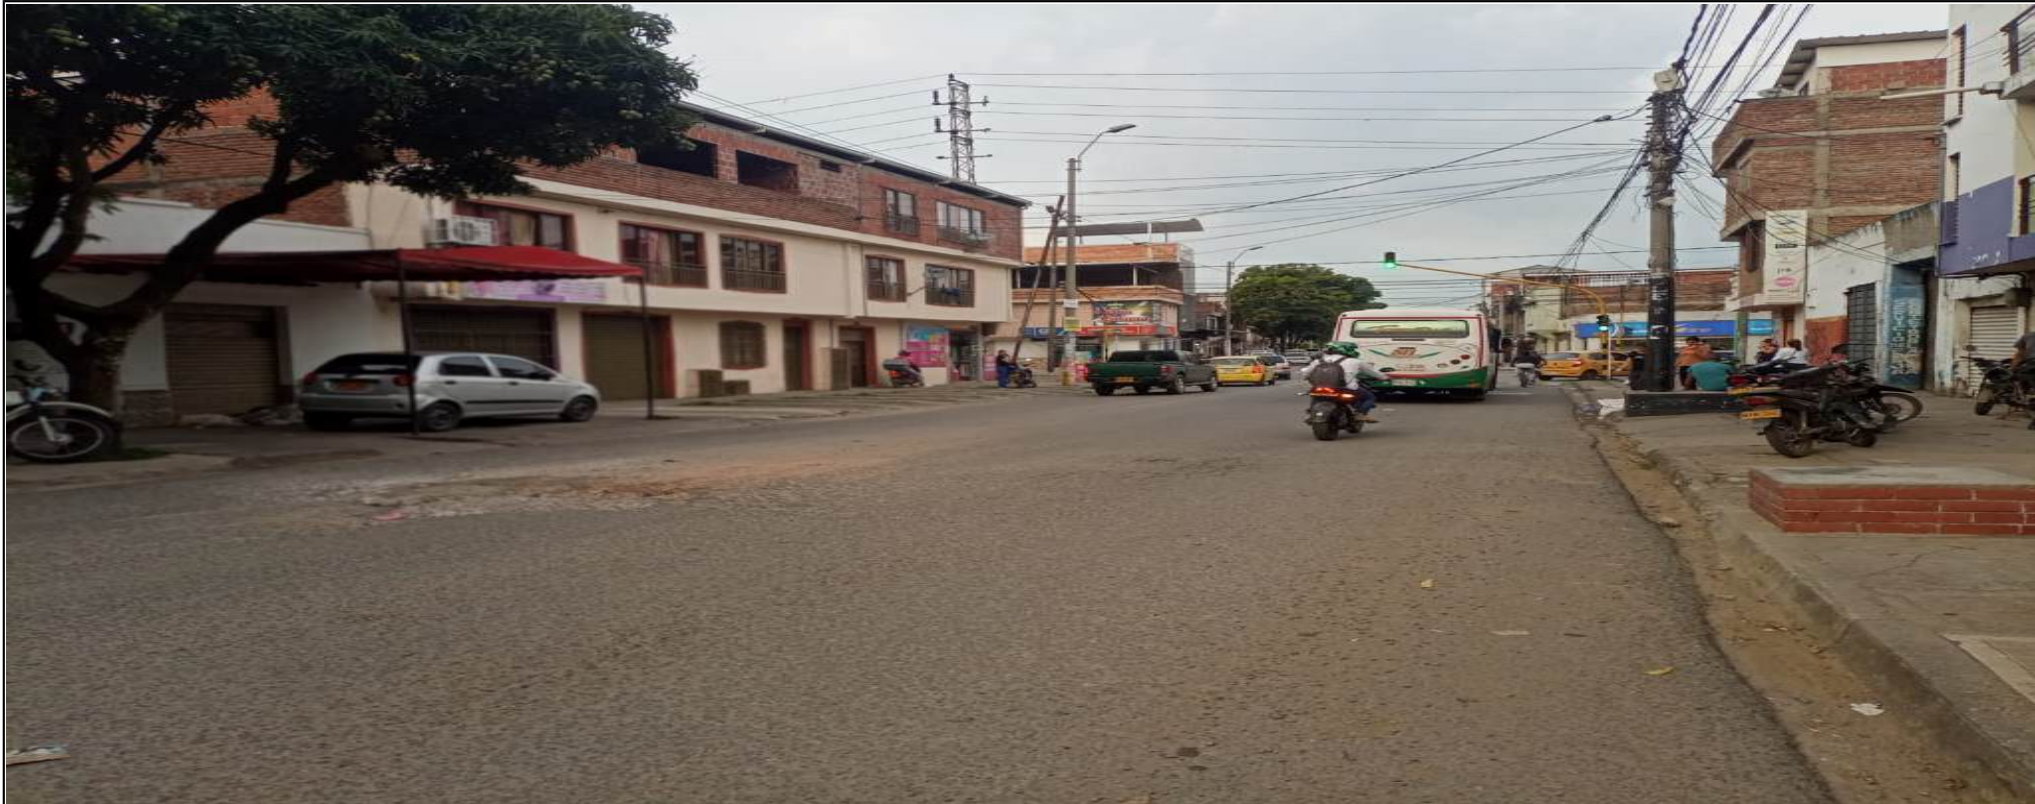
| Vía | CARRERA 12 SENTIDO OCCIDENTE-ORIENTE | Sentido | OCCIDENTE-ORIENTE |

| Observación | FOTOGRAFÍA DE PLANO GENERAL DE VÍA SENTIDO OCCIDENTE ORIENTE DE LA POSIBLE RUTA VEHICULAR DEL EMP02 | | |

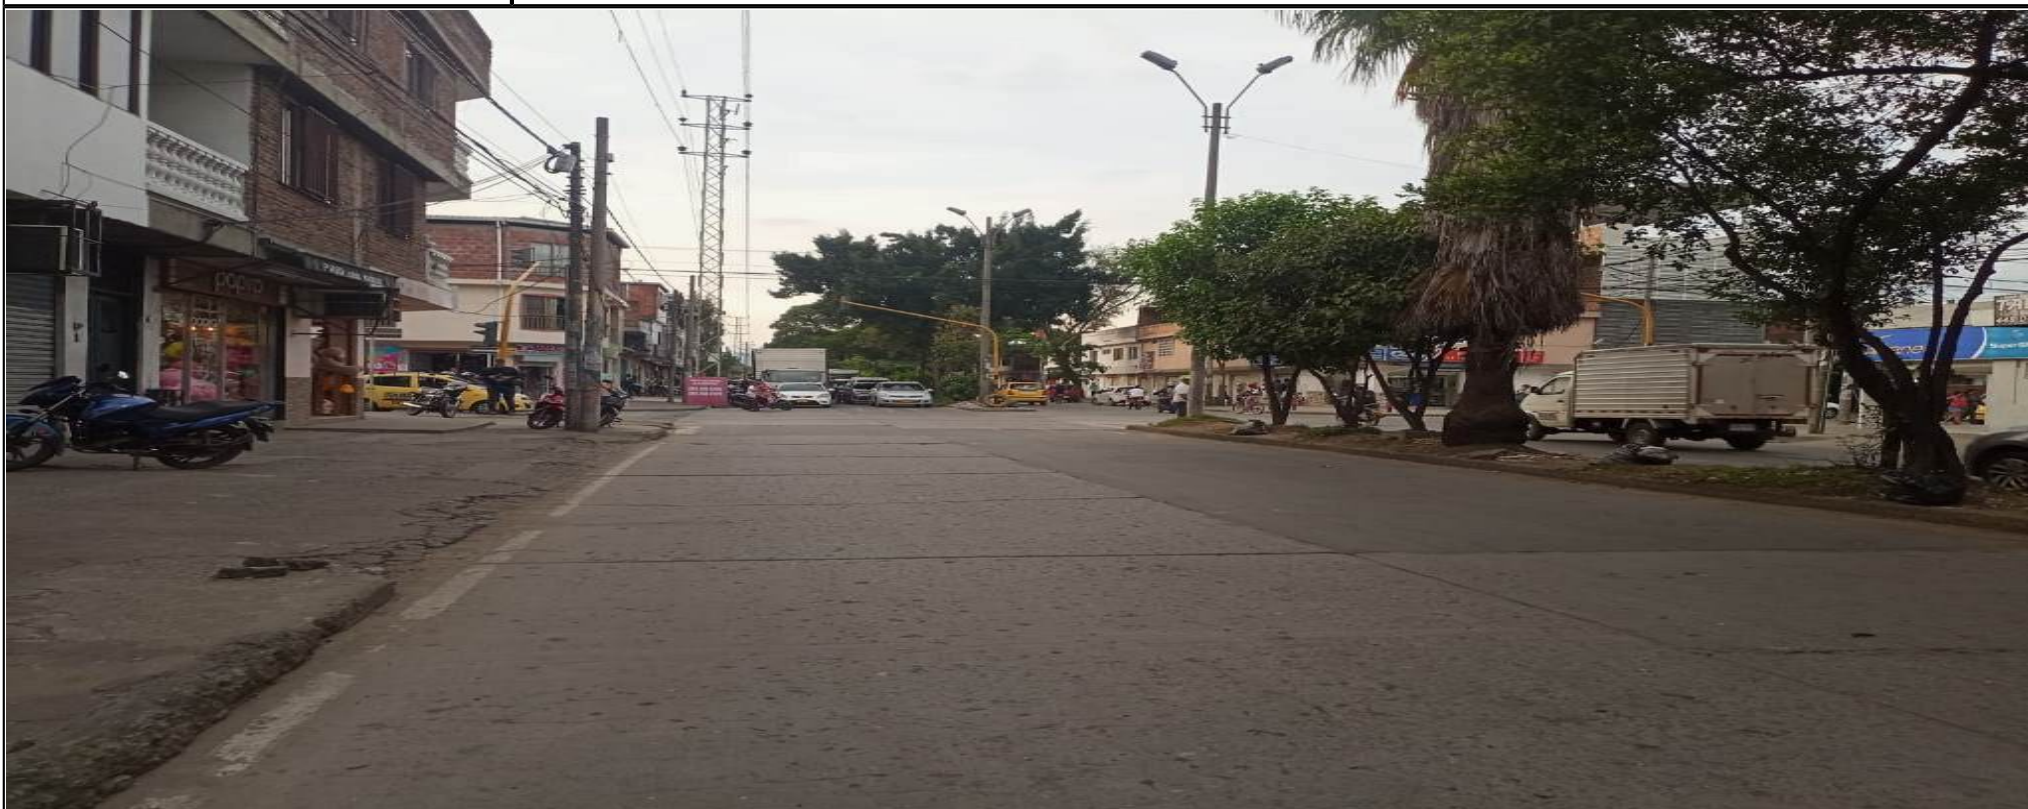
| Vía | CALLE 33A | Sentido | SUR-NORTE |

| Observación | FOTOGRAFÍA DE PLANO GENERAL DE LA VÍA EN SENTIDO SUR NORTE, DE LA POSIBLE RUTA VEHICULAR DEL EMP01 | | |

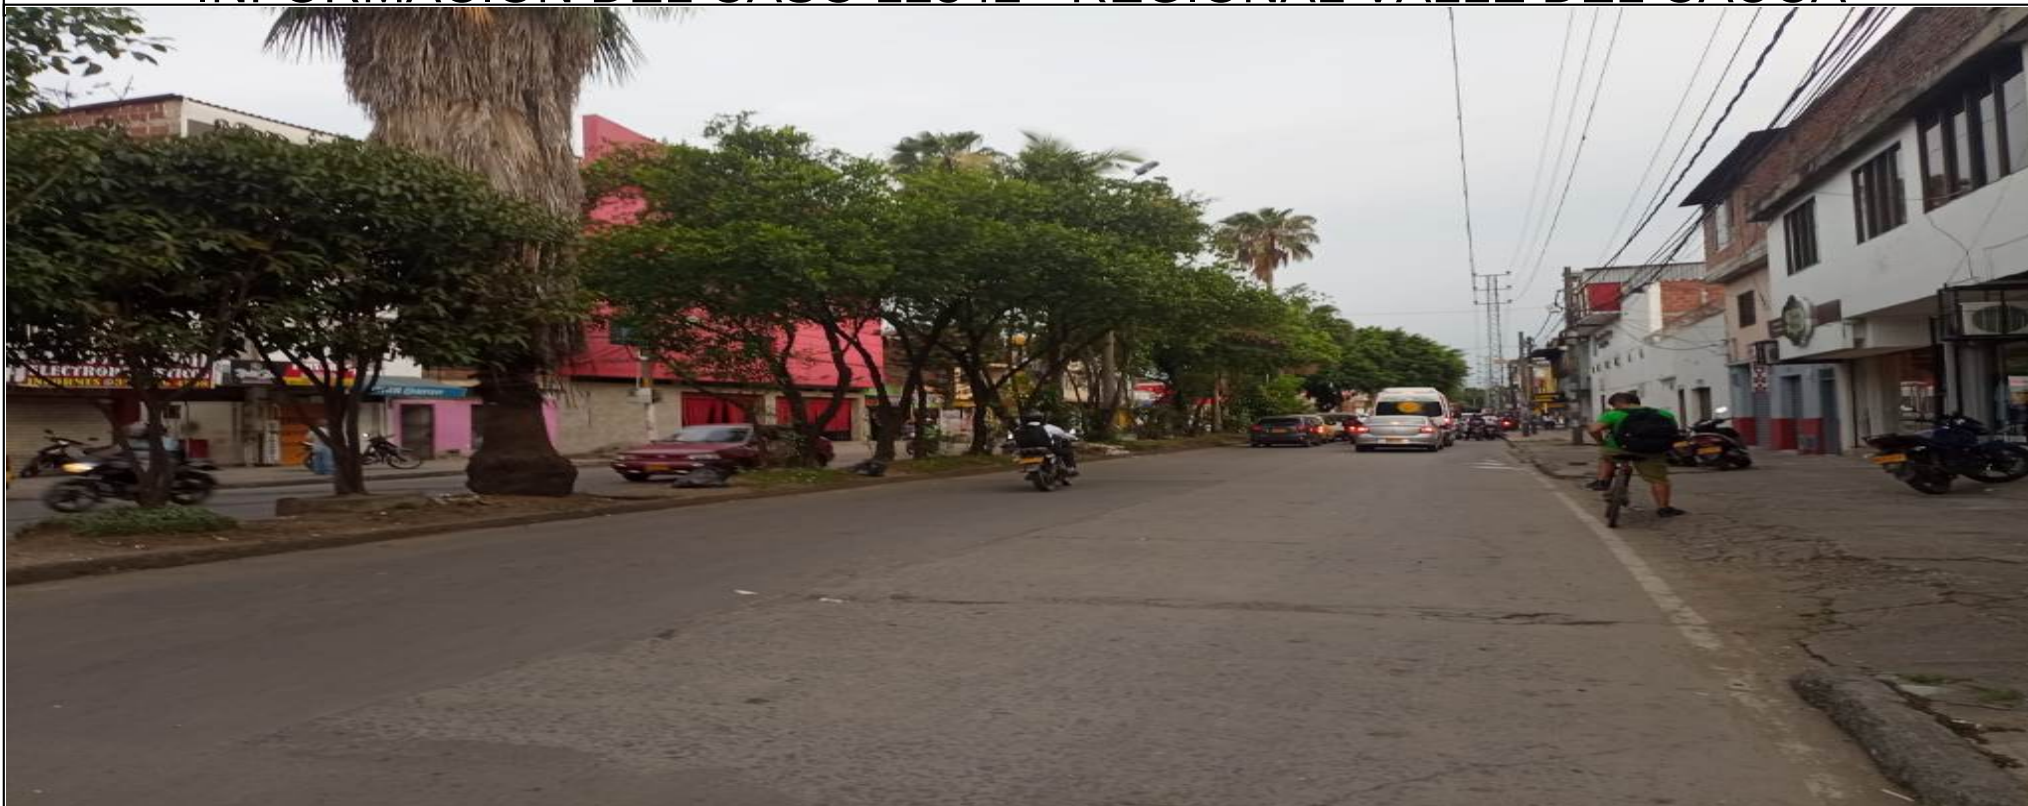
| EMP y/o EF | Ubicación y Descripción | Imagen |
|---|---|---|
| 0.0 | EN ESTA FOTOGRAFIA AEREA SE PUEDE OBSERVAR LAS VIAS INVOLUCRADAS DONDE TRANSITABAN LOS VEHICULOS EN SUS DIFERENTES SENTIDOS | |

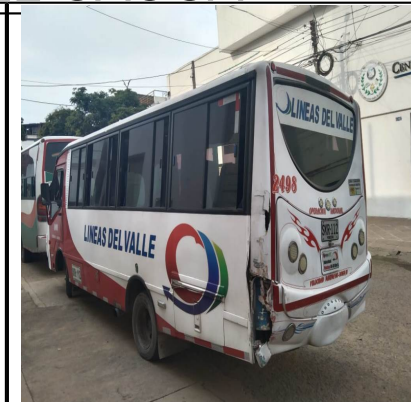
1.01

FOTOGRAFÍA DE PLANO GENERAL, DONDE SE UBICÓ EN POSICIÓN ARTIFICIAL, UN VEHÍCULO IDENTIFICADO CON PLACAS SKR1123, MARCA NISSAN, LÍNEA CABSTAR TL 1.35, MODELO 2003, CLASE BUSETA, COLOR BLANCO AZUL ROJO, TIPO CERRADA, DE SERVICIO PÚBLICO, CON NÚMERO INTERNO 2498, EL CUAL FUE CATALOGADO COMO EMP 01, EL CUAL PRESENTÓ LOS SIGUIENTES DAÑOS:

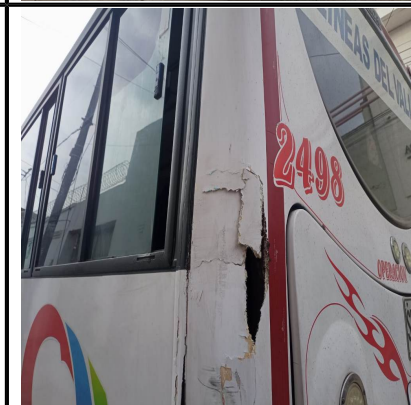
1.02

EN ESTÁ FOTOGRAFÍA DE PRIMER PLANO SE PUEDE OBSERVAR LOS DAÑOS DEL EMP 01 EN LA ZONA TRASERA, 1/3 A LA IZQUIERDA, SOBRE LA LÍNEA DEL CINTURÓN HASTA EL PISO, PRESENTA DAÑOS EN EL PARAL, ROTURA.

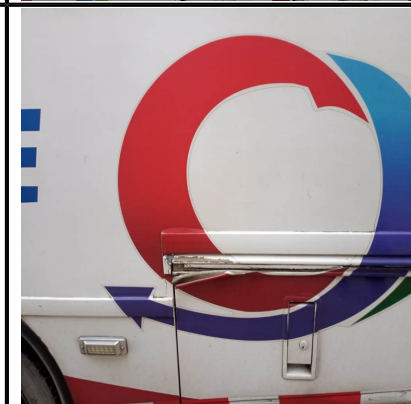
1.03

EN ESTÁ FOTOGRAFÍA DE PRIMER PLANO SE PUEDE OBSERVAR LOS DAÑOS DEL EMP 01 SECCIÓN TRASERA, 1/3 A LA DERECHA EN LA CARROCERÍA, PRESENTA DESPRENDIMIENTO DE PINTURA, SOBRE LA LÍNEA DEL CINTURÓN HASTA EL PISO

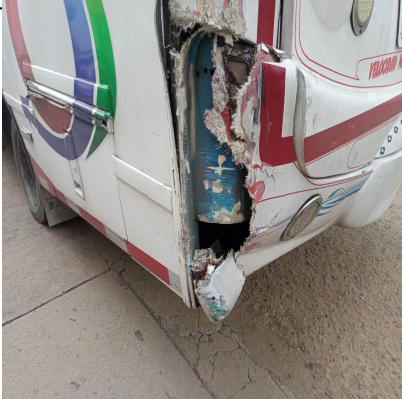
| 1.04 | <p>EN ESTÁ FOTOGRAFÍA DE PRIMER PLANO SE PUEDE OBSERVAR LOS DAÑOS DEL EMP 01 EN LA ZONA TRASERA , 1/3 A LA IZQUIERDA, SOBRE LA LÍNEA DEL CINTURÓN HASTA EL PISO, PRESENTA DAÑOS EN EL BOMPER ,ROTURA.</p> | |

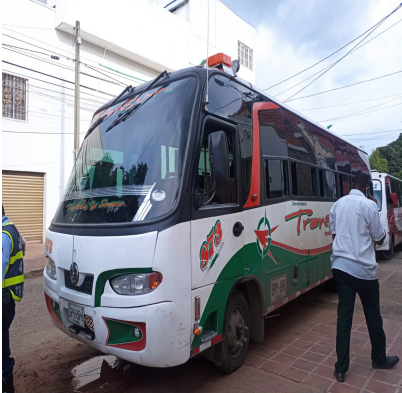
| 2 | <p>FOTOGRAFÍA DE PLANO GENERAL, DONDE SE UBICÓ EN POSICIÓN ARTIFICIAL , UN VEHÍCULO IDENTIFICADO CON PLACAS SPY096, MARCA VOLKSWAGEN, LÍNEA 9150 OD , MODELO 2013, CLASE BUS, COLOR VERDE BLANCO NARANJA , TIPO CERRADA , DE SERVICIO PÚBLICO, CON NÚMERO INTERNO 873 , EL CUAL FUE CATALOGADO COMO EMP 02, EL CUAL PRESENTÓ LOS SIGUIENTES DAÑOS:</p> | |

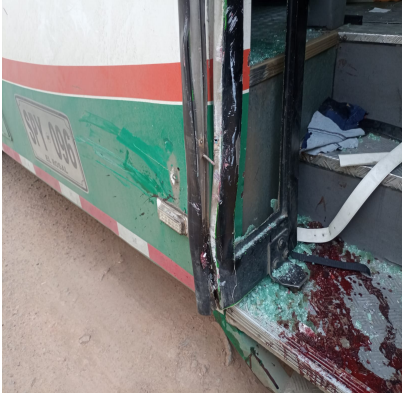
| 2.01 | <p>EN ESTÁ FOTOGRAFÍA DE PRIMER PLANO SE PUEDE OBSERVAR LOS DAÑOS DEL EMP 02 EN EL ZONA LATERAL LADO DERECHO EN LA PUERTA DE INGRESO PASAJEROS ,PRESENTA DESPRENDIMIENTO DE PINTURA , SOBRE LA LÍNEA DEL CINTURÓN HASTA EL PISO</p> | |

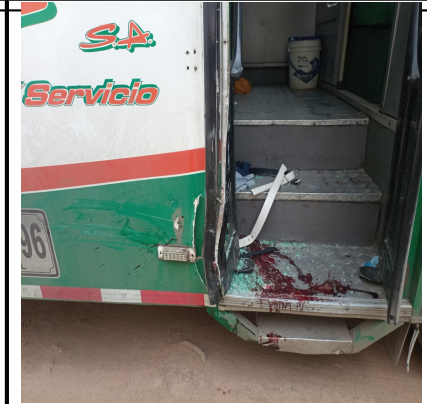
2.02

EN ESTÁ FOTOGRAFÍA DE PRIMER PLANO SE PUEDE OBSERVAR LOS DAÑOS DEL EMP 02 EN EL ZONA LATERAL LADO DERECHO EN LA PUERTA DE INGRESO PASAJEROS ,PRESENTA POLIFRAGMENTACION, SOBRE LA LÍNEA DEL CINTURÓN HASTA EL PISO

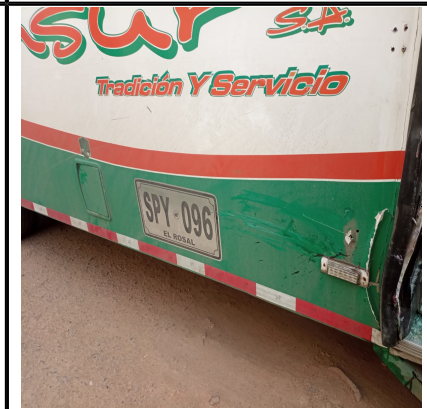
2.03

EN ESTÁ FOTOGRAFÍA DE PRIMER PLANO SE PUEDE OBSERVAR LOS DAÑOS DEL EMP 02 EN EL ZONA LATERAL LADO DERECHO EN LA CARROCERÍA ,PRESENTA RAYONES , SOBRE LA LÍNEA DEL CINTURÓN HASTA EL PISO
