CONN-317-2022

Ref. Proyecto Connecta 80-Kr 72 N° 81B-13. Contrato No 21000009

Asunto: Problemas de calidad en obra.

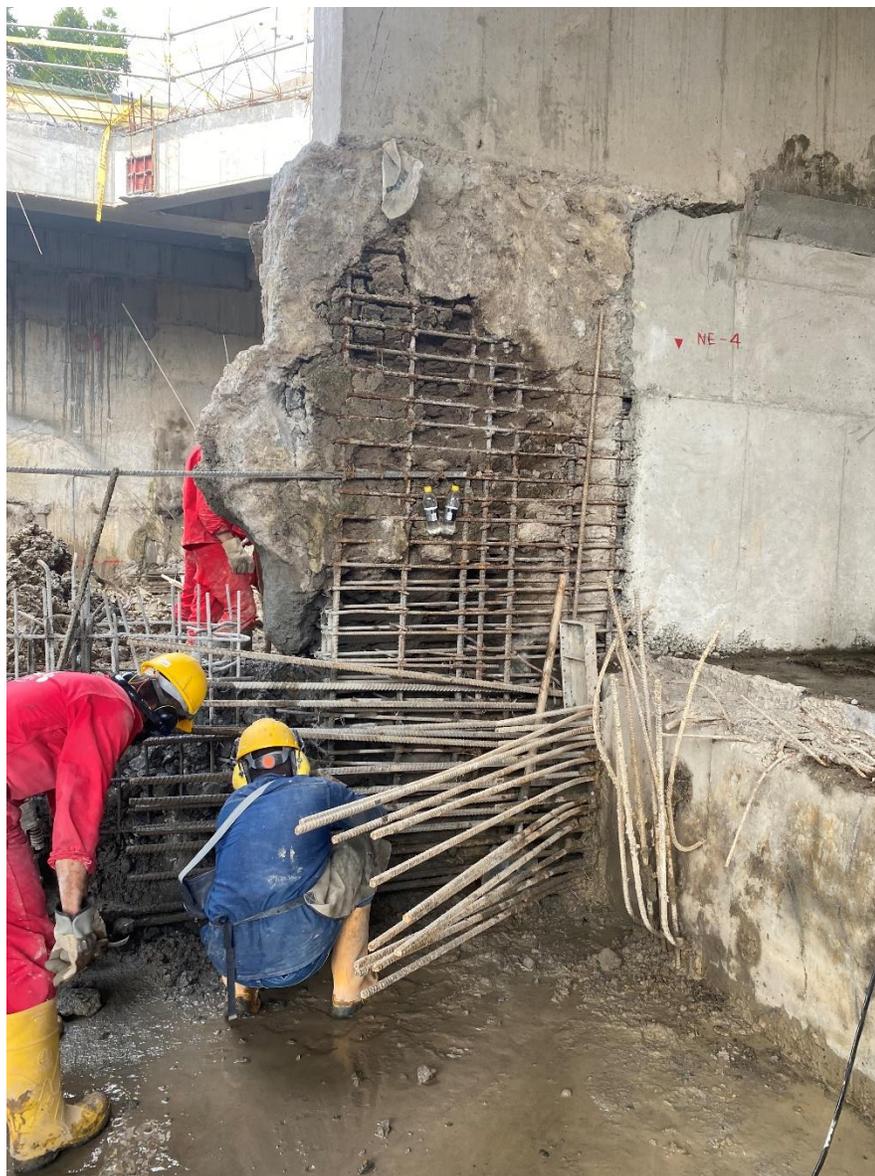
Barrete sin concreto y contaminado sótano 1

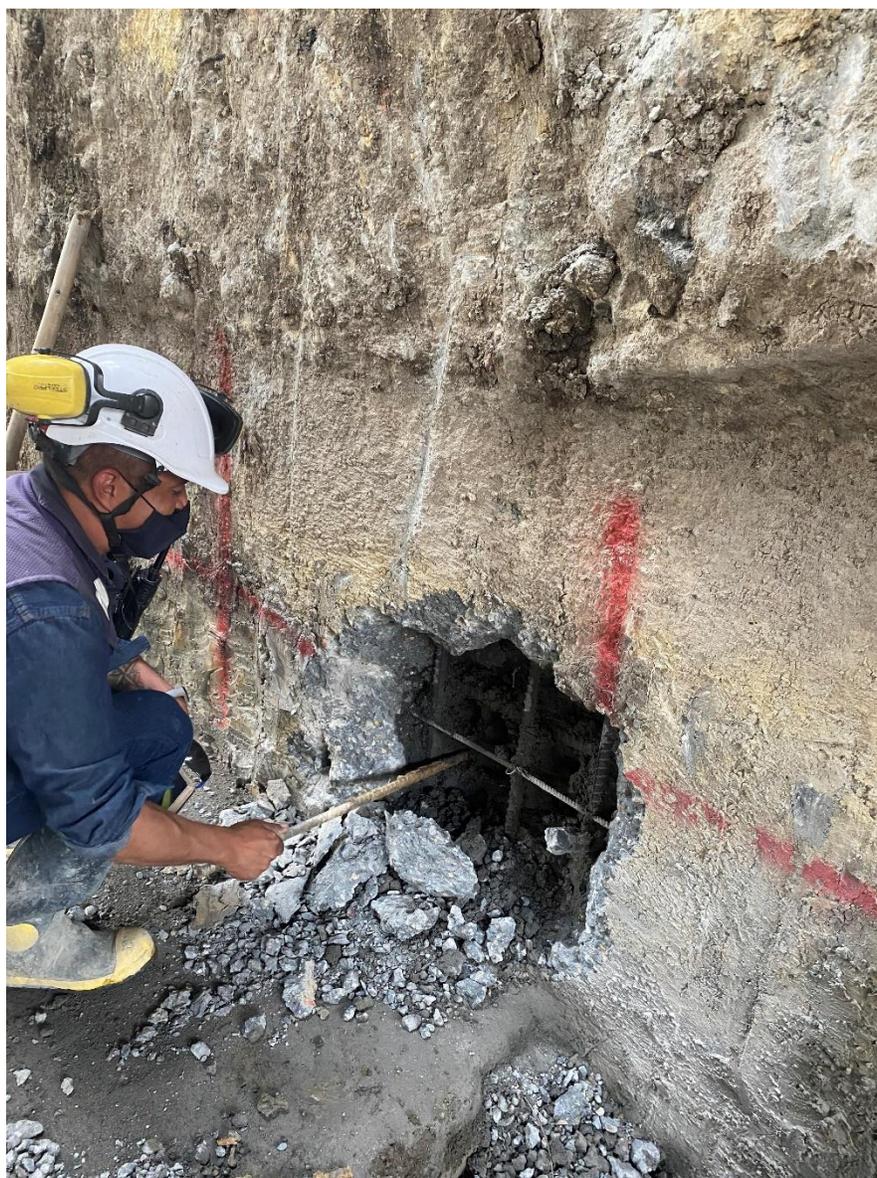
Vemos con preocupación que la disculpa constante de ustedes como contratistas ha sido el tema del concreto y tema de estratos contaminados con cenizas, reclamo y argumento que se ha ido desvirtuando por la aparición de los mismos problemas de las zonas superficiales, en zonas más profundas. En este aspecto han aparecido barretes sin concreto en el núcleo de los mismos.

Barrete eje 2 sin concreto al interior.

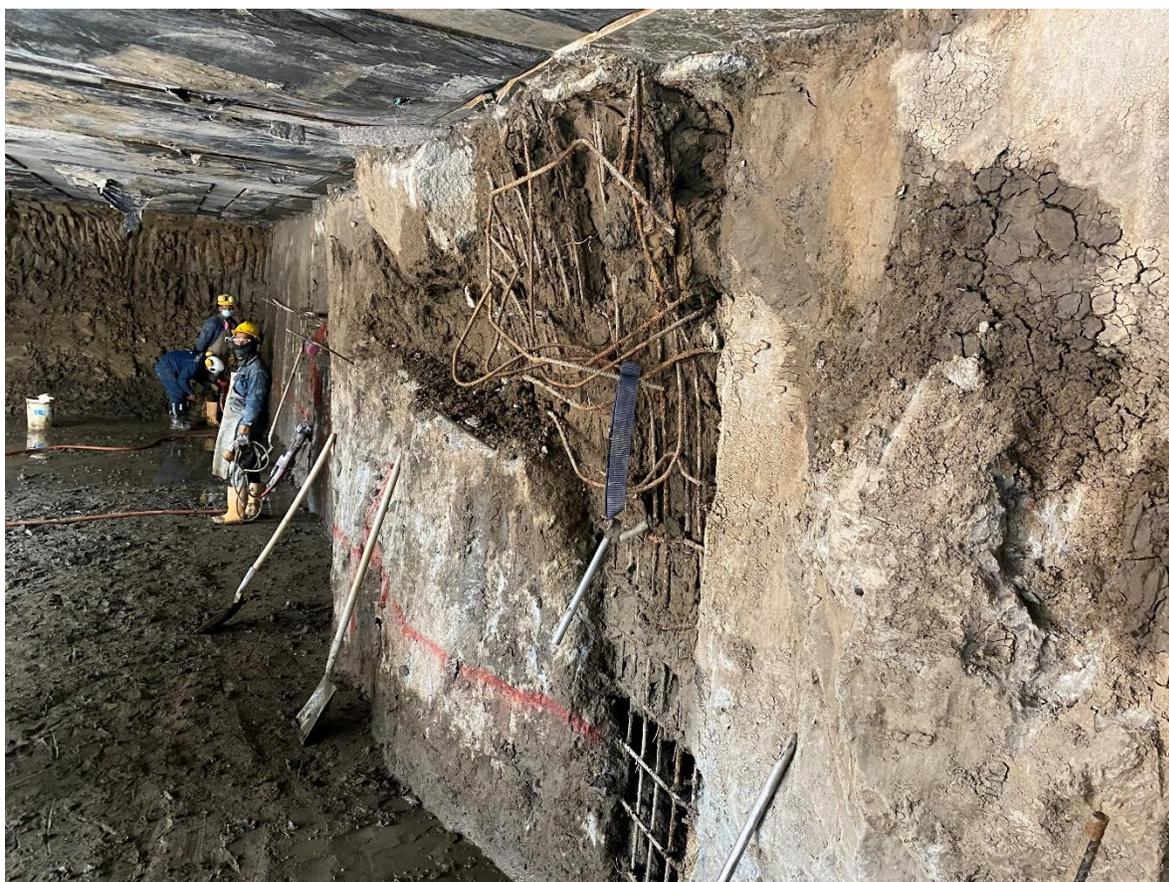
Pantalla sótano 2 área sin concreto y acero cortado.

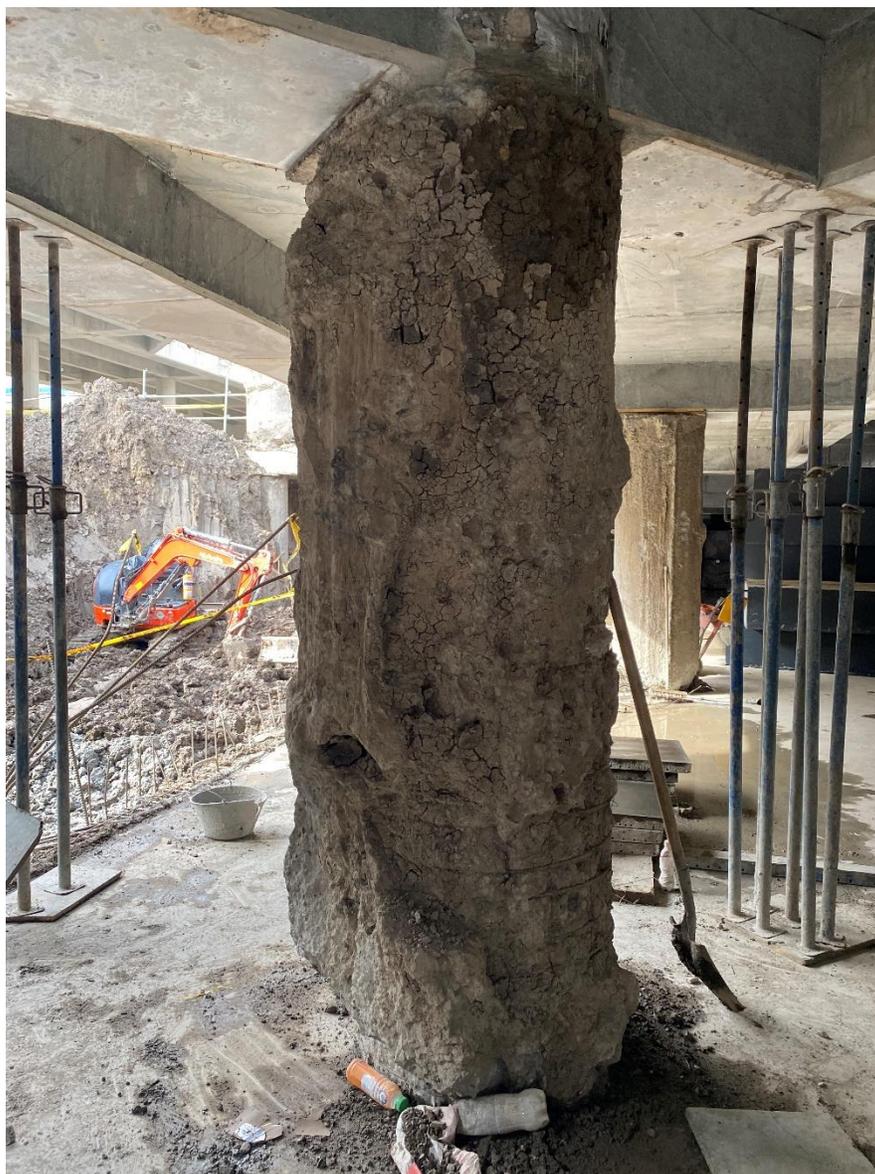
Pilote sótano 1 en todo el desarrollo contaminado.

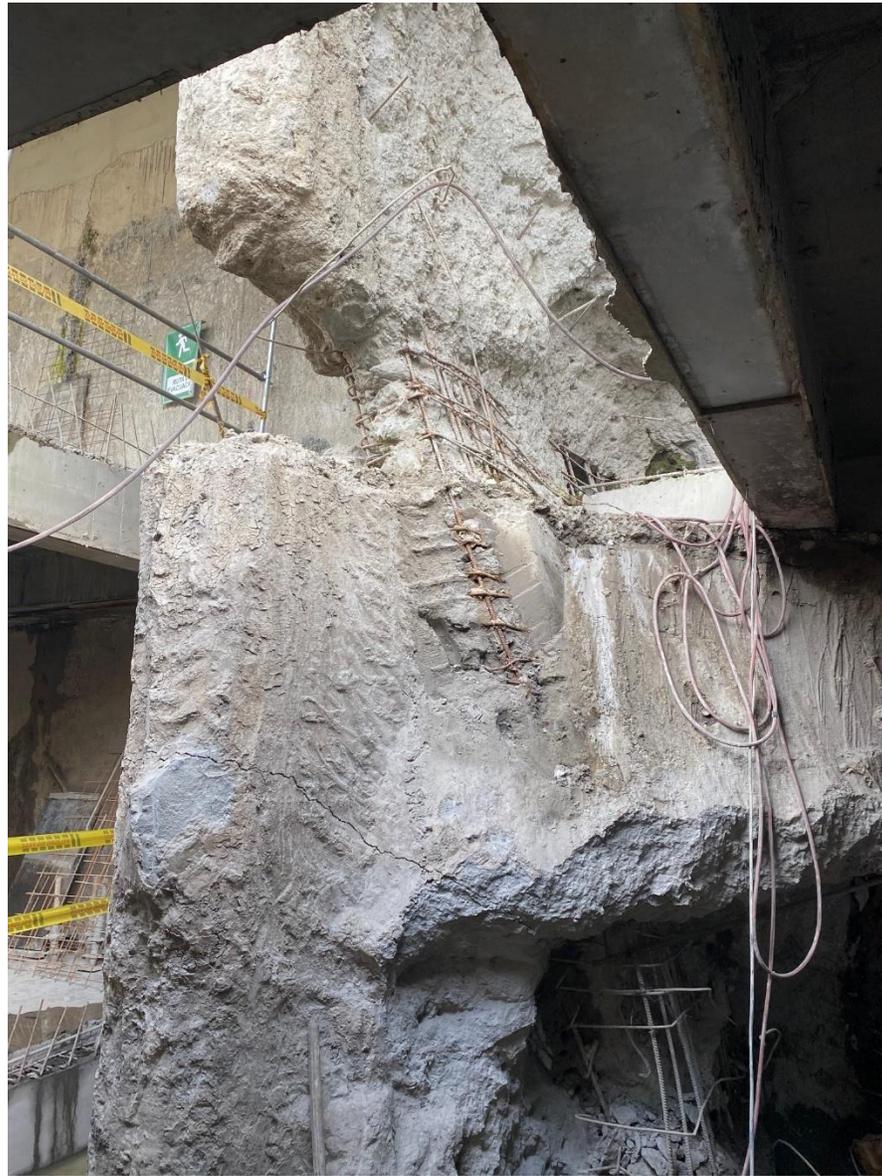
Resaltamos que también los problemas de las pantallas en un alto porcentaje se deben a la mala calidad en las juntas redondas utilizadas y sobre las cuales se resaltó en varios comunicados; es así como se generó una alteración en los planos arquitectónicos de sótanos con la inclusión de un bárrete (No 17) ortogonal a la pantalla, quedando el mismo con temas de mala colocación de la parrilla y sobreanchos de concreto no especificados; sumado a que a la fecha aparecieron fisuras que demandan riesgo estructural de colapso e impacto en las placas de primer sótano y segundo sótano. Solicitamos al equipo de Terratest que aun permanece en la obra aliviar el peso de dichos concretos con un trabajo de demolición que a la fecha no se ha ejecutado.

Barrete 17 Ortogonal sin acero y concreto mal colocado.
