CONSOLIDADO DE INFORMES DE ELEMENTOS AFECTADOS

CONNECTA 80 2023

INFORME ELEMENTOS AFECTADOS: PANTALLA 67

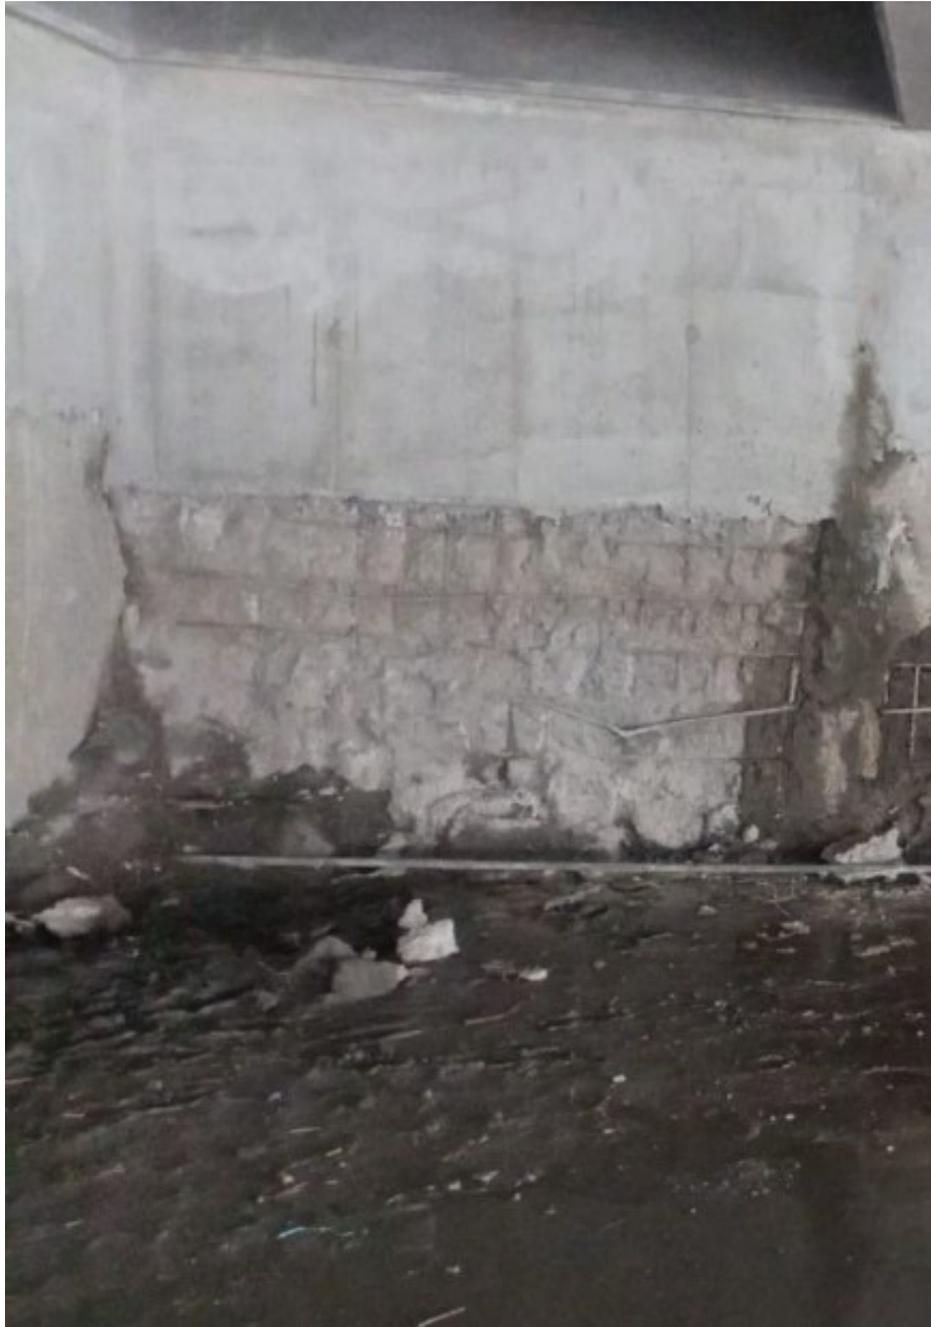
Sotano 1

Observaciones: De acuerdo con la revisión de la hoja de vida del elemento el tiempo de fundida supero la manejabilidad del concreto, al perder fluidez no se garantiza que el concreto llene todos los espacios causando falta de recubrimiento y por ende la exposición del acero.

Tiempos considerables: entre la mixer N° 5 y N°6 transcurrió 52 minutos y entre la mixer N°9 y N°10 pasó 46 minutos.

Durante la excavación de los elementos de cimentación se evidencio que en el costado occidente del proyecto donde se ubica este elemento se encontraron estratos de ceniza entre 1.40 y 2.00 metros de espesor que pudieron causar socavaciones, este estrato de ceniza no estaba contemplado en el estudio de suelos.

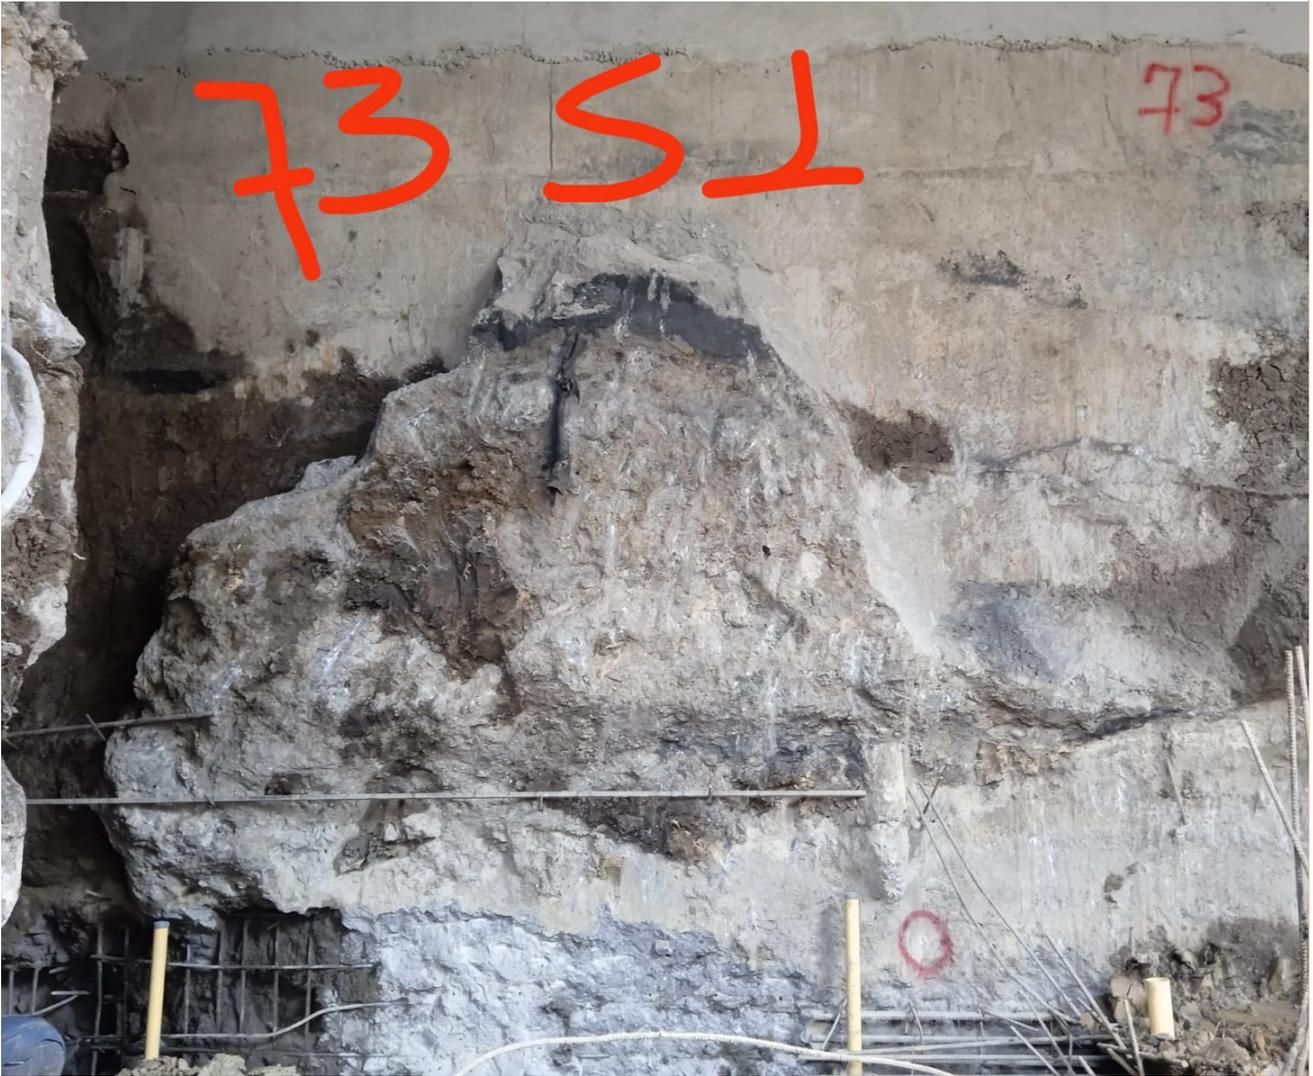
Sotano 1

Observaciones: En la revisión a la hoja de vida del elemento se evidencio que el proceso de fundida supero el tiempo límite de Concreto superando el tiempo de manejabilidad, causando perdida de fluidez y por tal motivo el desplazamiento de concreto no fuera el óptimo para rellenar todos los espacios del elemento.

Tiempos considerables: entre la mixer 3 y 4 pasaron 49 minutos y entre la mixer 7 y 8 transcurrió 1 hora y 58 minutos, Observaciones en la hoja de vida: Debido al mortero que se dispuso para estabilizar la excavación a causa de la ceniza, se presenta una ligera desviación en la excavación y de igual forma retrasando el proceso en un día, todo ello ajeno a EyT.

También se evidencio que, durante la excavación de los elementos de cimentación, en el costado occidente del proyecto, donde se ubica la pantalla 73, se encontraron estratos de ceniza entre 1.40 y 2.00 metros de espesor durante el proceso de excavación, que pudieron causar socavaciones y que además no estaban contempladas en el estudio de suelos.

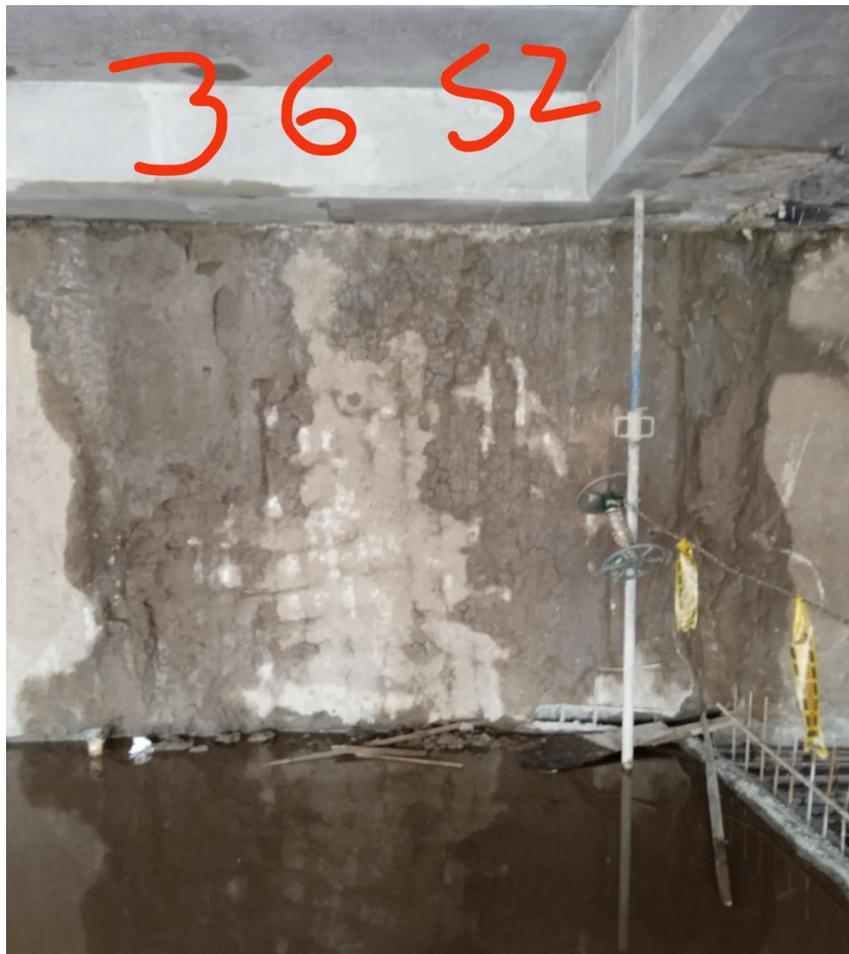
Sótano 2

Observaciones: revisando hoja de vida, se registró que el tiempo de fundida fue de 6 horas sobrepasando la manejabilidad del concreto en más de 2 horas, tiempo suficiente para que el concreto que se ha descargado antes de 4 horas iniciara con el proceso de fraguado y que perdiera la fluidez necesaria para rellenar todo el volumen del elemento.

Tiempos considerables: la última mixer tardo en vaciar el concreto 40 minutos, porque el concreto no fluía por la tubería tremie, debido a que el concreto vaciado al inicio ya estaba perdiendo la manejabilidad, en el ultimo descargue.

Como complemento al retraso en el suministro de concreto, evidenciamos que en el costado occidente del proyecto donde se ubica este elemento se encontraron estratos de ceniza de 0.75 metros de espesor que pudieron causar socavaciones durante el proceso de excavación como se menciona en la hoja de vida del elemento.

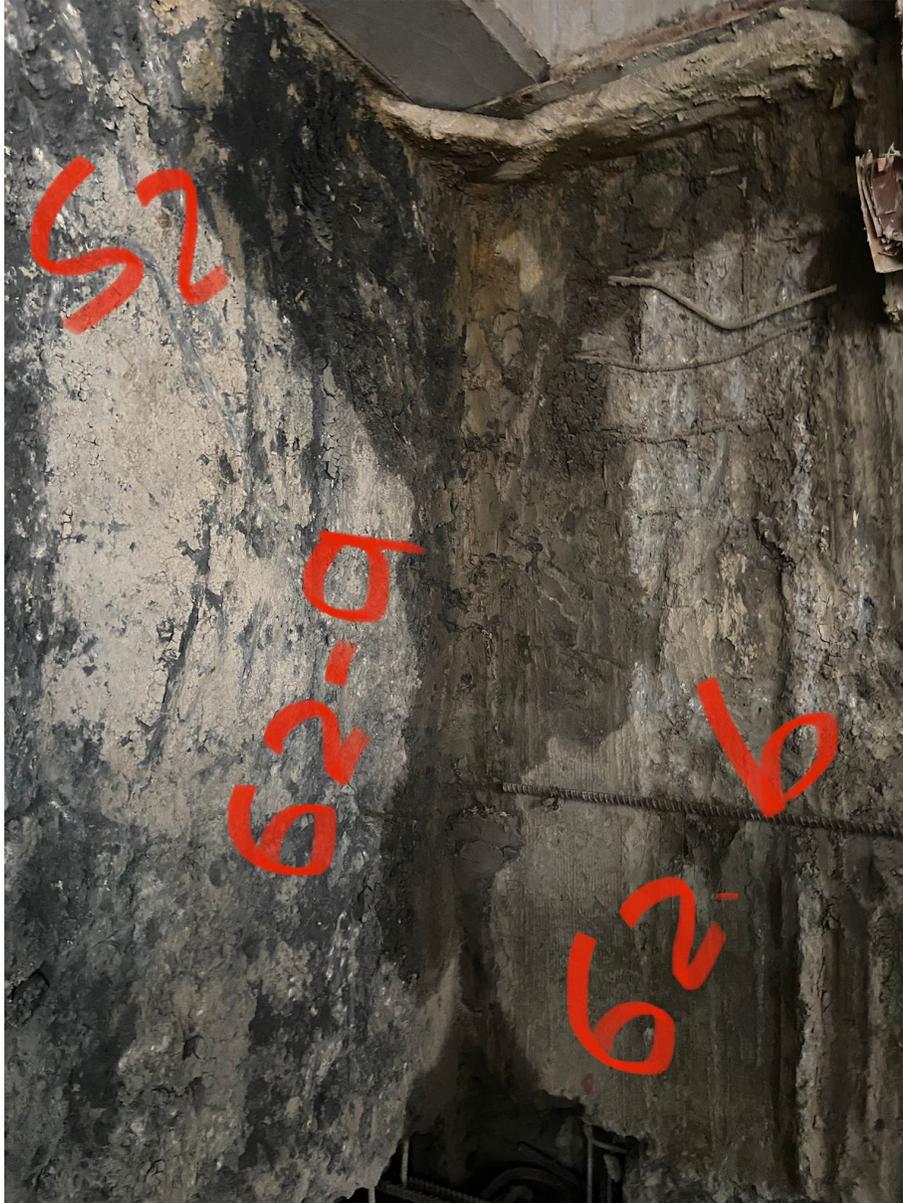
Sotano 2

Observaciones: revisando la hoja de vida, El tiempo de fundida del elemento fue de 6.58 horas, sobrepasando la manejabilidad del concreto en 2.58 horas. Tiempo suficiente para el concreto perdiera fluidez y fuera susceptible a contaminarse con lodos.

Tiempos considerables, entre el mixer 9 y 10 transcurrió 1 hora y 15 minutos.

Como complemento al retraso en el suministro de concreto, evidenciamos que en el costado occidente del proyecto donde se ubica este elemento se encontraron estratos de ceniza de 1.40 a 2.00 metros de espesor que pudieron causar socavaciones durante el proceso de excavación como se menciona en la hoja de vida del elemento.

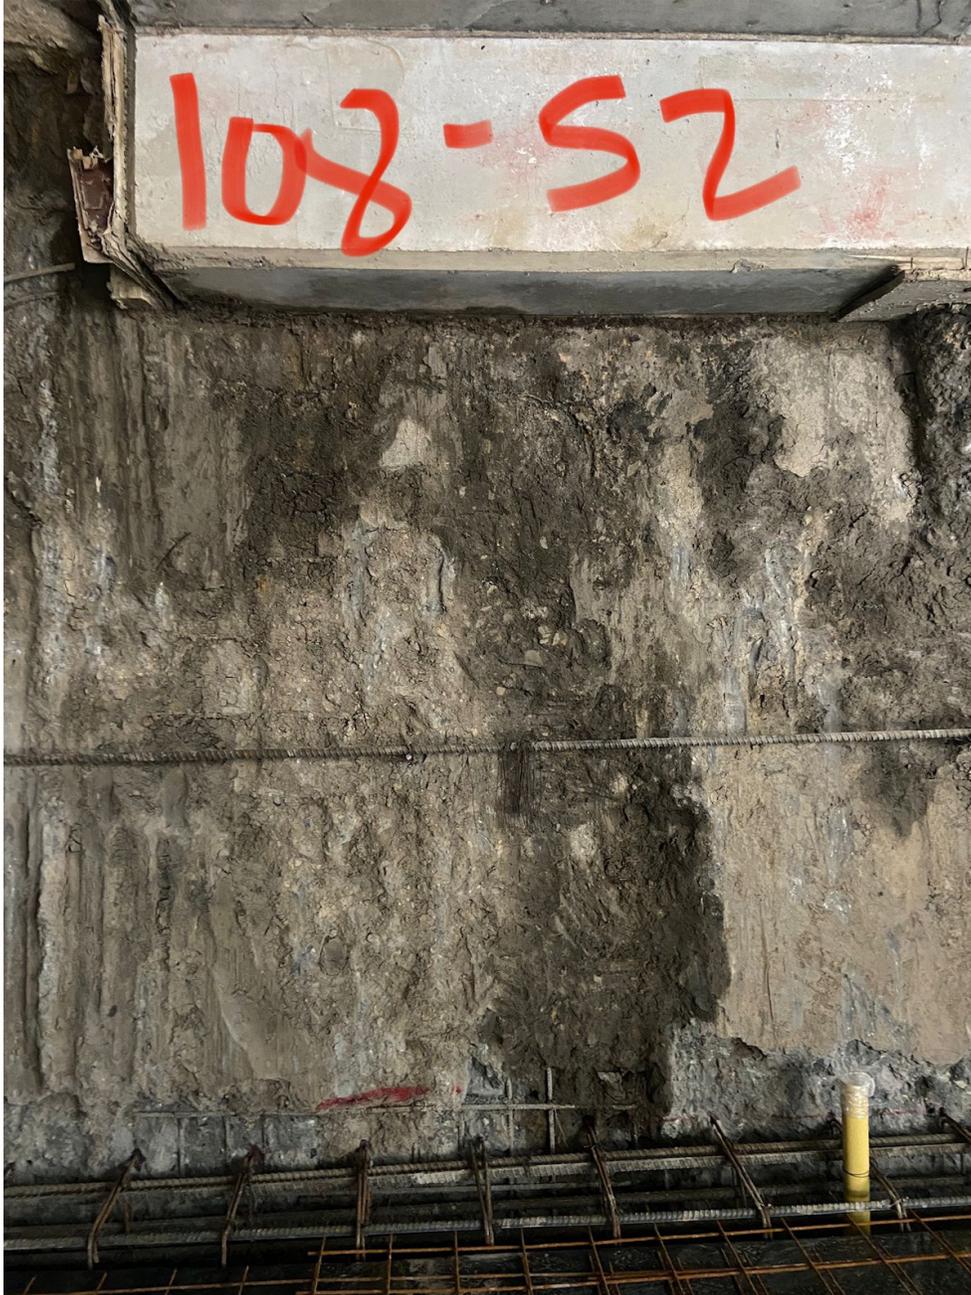
Sotano 2

Observaciones: revisando la hoja de vida, se pudo observar que, durante el hormigonado del elemento, se presentaron dos retrasos considerables, entre la mixer 3 y 4 pasaron 47 minutos y entre el vehículo 5 y 6 38 minutos, adicionalmente este elemento se encuentra ubicado en una de las zonas con mayor afectación de capa de ceniza, (costado noroccidental del proyecto con un espesor de hasta 5.00 mts)

En esta zona las pantallas quedan 5.5m por debajo, es decir prácticamente a la cota inferior de la capa de cenizas. Por tanto, es posible que, si el mortero utilizado para producir el sellado de dicha capa no alcanzó a sellarla por completo, es posible que hubiera entradas de agua que arrastran material que contamine la pantalla. además, a esto puede sumarse que durante el hormigonado se tuvo una espera de 1.5h del ajuste del concreto y durante ese tiempo pudo estar aportando material también.

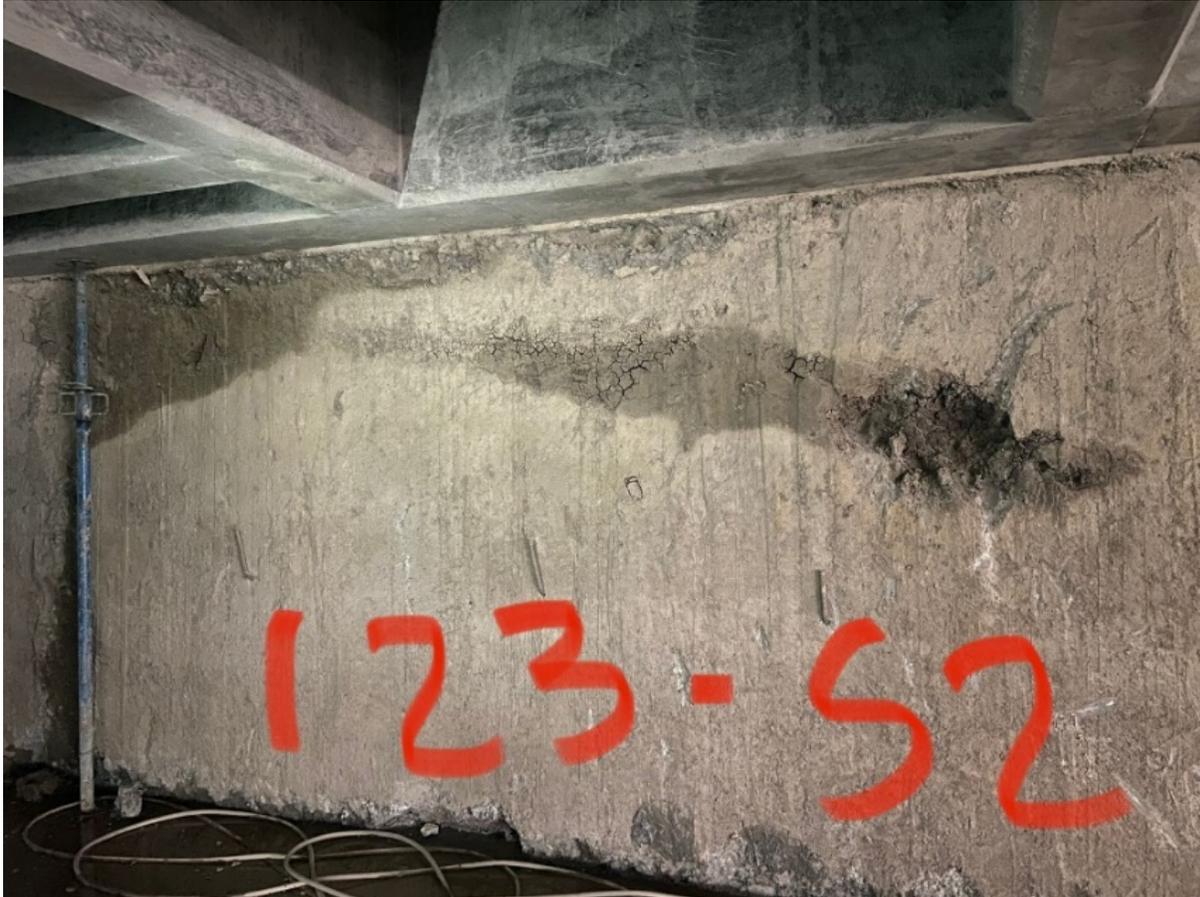
Sótano 2

Observaciones: Revisando la hoja de vida de este elemento, se pudo observar que se funde en 3.92 horas.

La contaminación aparece en sótano 2 nivel (-5.50 a -8.75m). El último mixer se demoró en llegar dos horas y 10 minutos, quedando la fundida a la cota -6.00 mts, Lo que pudo causar la junta fría que se evidencia en el módulo.

La zona en la que se encuentra ubicado este elemento (costado noroccidental del proyecto), fue la más afectada por el estrato de ceniza y relleno, ya que tenía un espesor aproximadamente de hasta 5.00 mts.

En esta zona las pantallas quedan 5.5m por debajo es decir prácticamente a la cota inferior de la capa de cenizas. Por tanto, es posible que, si el mortero utilizado para producir el sellado de dicha capa no alcanzó a sellarla por completo, es posible que hubiera entradas de agua que arrastran material que contamine la pantalla.

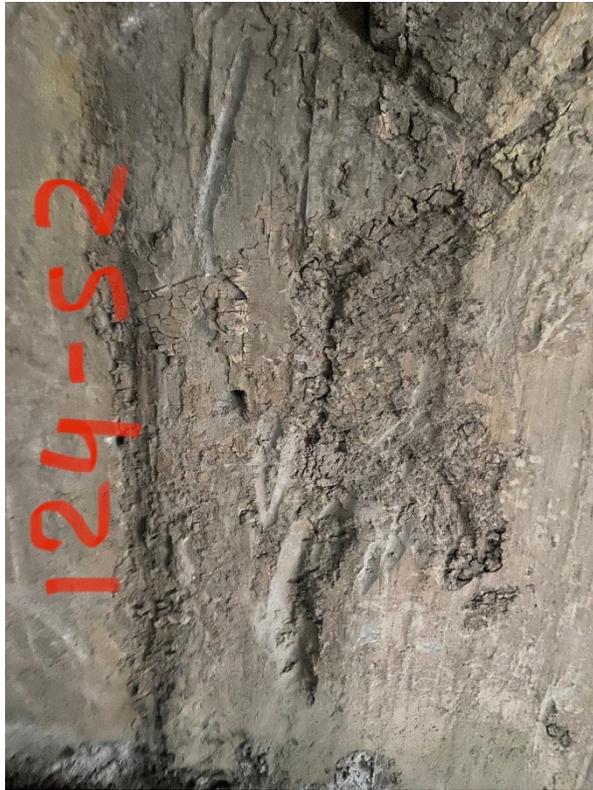
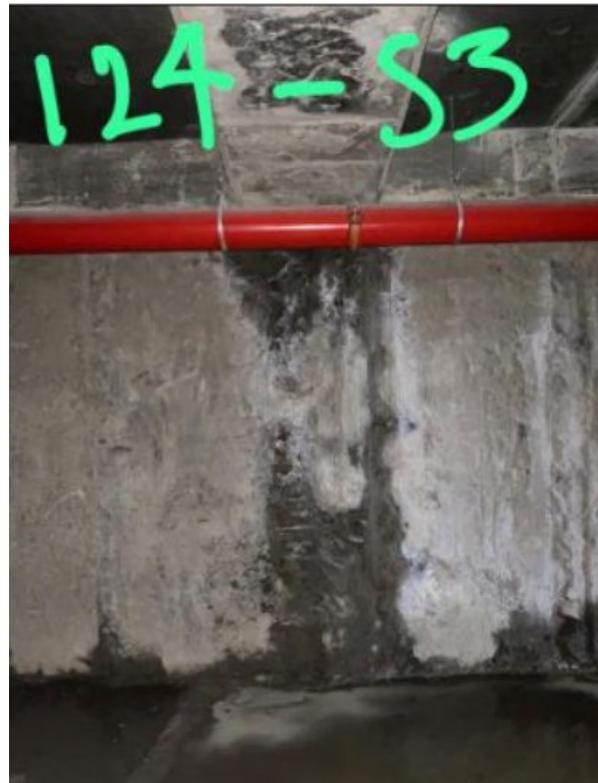
Sótano 2 y 3

Observaciones: Se registro que el tiempo de fundida fue de 7.17 horas sobrepasando la manejabilidad del concreto en 1.17 horas, tiempo suficiente para que el concreto que se ha descargado antes del tiempo límite de trabajabilidad iniciara con el proceso de fraguado y que perdiera la fluidez necesaria para llenar todos los espacios del elemento. Asimismo, en las observaciones del hormigonado se especificó que no fue posible instalar la tubería tremie en el centro del panel debido al acero de la columna, por esta razón fue necesario montar la tubería en un extremo del pantalón lo que podría generar que el hormigón no suba parejo y genere cortes o contaminación del concreto a lo largo del panel. Todo ello ajeno a EYT.

Tiempos considerables: entre la mixer N° 5 y 6 transcurrió 1 hora y 15 minutos.

De acuerdo con las recomendaciones de la EN-1538:2011A1 (7.5. Jaulas de Armadura), la distancia vertical libre entre barras horizontales debe ser al menos 20 cm, para este caso las barras horizontales de la columna embebida tienen un distanciamiento de 10 cm por lo que no se asegura que el concreto fluya libremente, en especial cuando ya está perdiendo su trabajabilidad.

Durante la excavación de los elementos de cimentación se evidencio que en el costado norte del proyecto donde se ubica este elemento se encontraron estratos de ceniza entre 1.40 y 2.00 metros de espesor que pudieron causar socavaciones, esto no estaba contemplado en el estudio de suelos.

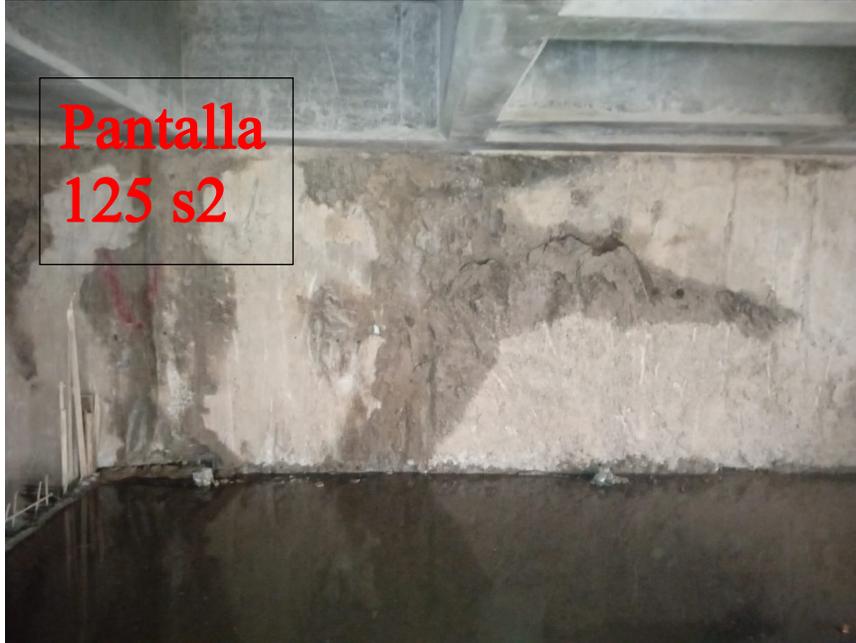
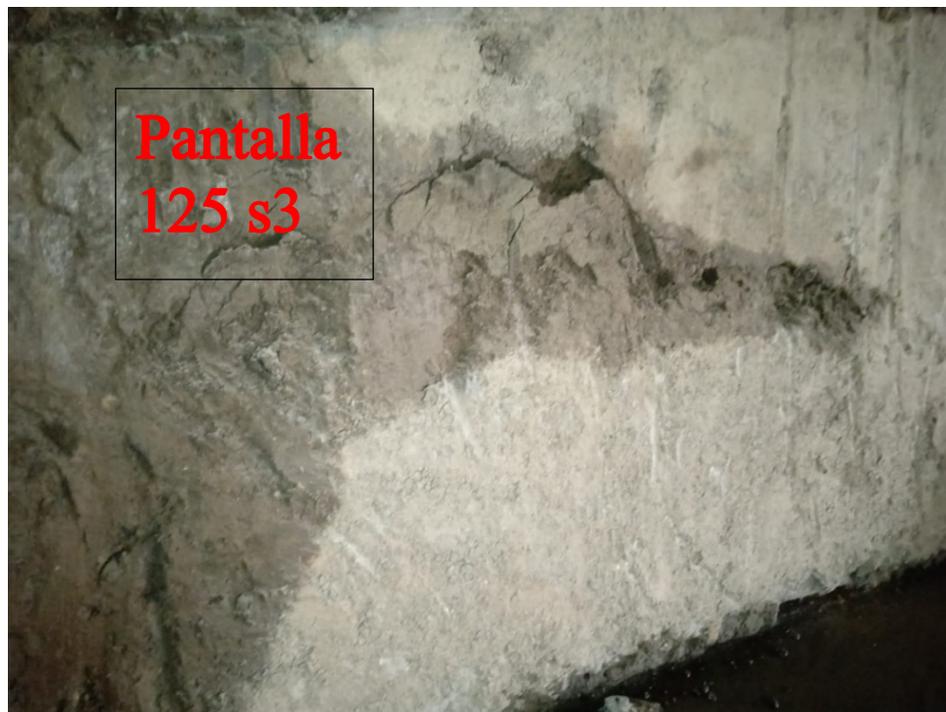
Sotano 2

Observaciones: El elemento se fundió dentro del tiempo de manejabilidad del concreto sin embargo se registra un retraso en el control de hormigonado de una hora entre la mixer 5 y 6 quedando en la cota -8.50 m, zona donde se encuentra sótano 2 y donde se observa el concreto contaminado. Adicionalmente en las observaciones del control de hormigonado se dejó evidenciado que el primer mixer no cumplió con el ensayo de asentamiento por que se decidió interrumpir el vaciado y se alcanzaron a descargar 4m³.

Como complemento al retraso en el suministro de concreto, evidenciamos que en el costado norte del proyecto donde se ubica este elemento se encontraron estratos de ceniza entre 1.40 y 2.00 metros de espesor que pudieron causar socavaciones durante el proceso de excavación como se menciona en la hoja de vida del elemento.

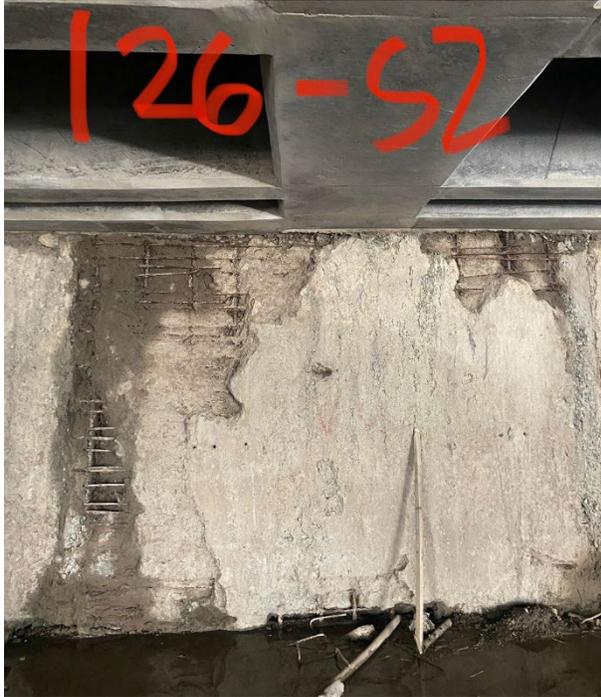
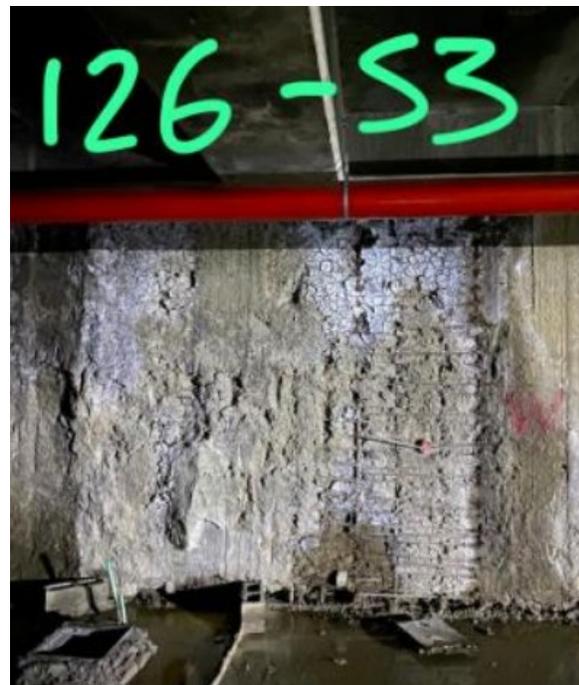
Sótano 2 y 3

Observaciones: de acuerdo con lo registrado en la hoja de vida del elemento, el proceso de fundida inició a las 12:32, 6 horas después (tomando como referencia la manejabilidad) se observa que el concreto va en la cota -18.00 metros por lo que a partir del entorno de esta cota y hacia arriba y después de superar el tiempo de manejabilidad no se garantiza la calidad en la fundida del elemento, como sucede en este caso donde la reparación se presenta en sótano 1 (N-0.00 a N-5.50). Se registro que el tiempo de fundida fue de 8.63 horas sobrepasando la manejabilidad del concreto en 2.63 horas, tiempo suficiente para que el concreto que se ha descargado antes de 6 horas iniciara con el proceso de fraguado y que perdiera la fluidez necesaria para llenar todos los espacios del elemento.

Tiempos considerables: entre la mixer 951 y 952 transcurrieron 58 minutos, entre la mixer 932 y 999 transcurrió 1 hora y 12 minutos, entre la mixer 939 y (no se registra la mixer en el control de hormigonado) pasaron 45 minutos y entre la mixer 956 y 957 pasaron 40 minutos

Adicionalmente queremos hacer la observación de que el diseño de la armadura de acuerdo con las recomendaciones de la EN-1538:2011A1 (7.5. Jaulas de Armadura), la distancia vertical libre entre barras horizontales debe ser al menos 20 cm, para este caso las barras horizontales (flejes de longitud 3.05 mts) tienen un distanciamiento de 10 cm por lo que no se asegura que el concreto fluya libremente, en especial cuando ya está perdiendo su trabajabilidad.

Como complemento al retraso en el suministro de concreto, evidenciamos que en el costado norte del proyecto donde se ubica este elemento se encontraron estratos de ceniza entre 1.40 y 2.00 metros de espesor que pudieron causar socavaciones durante el proceso de excavación.

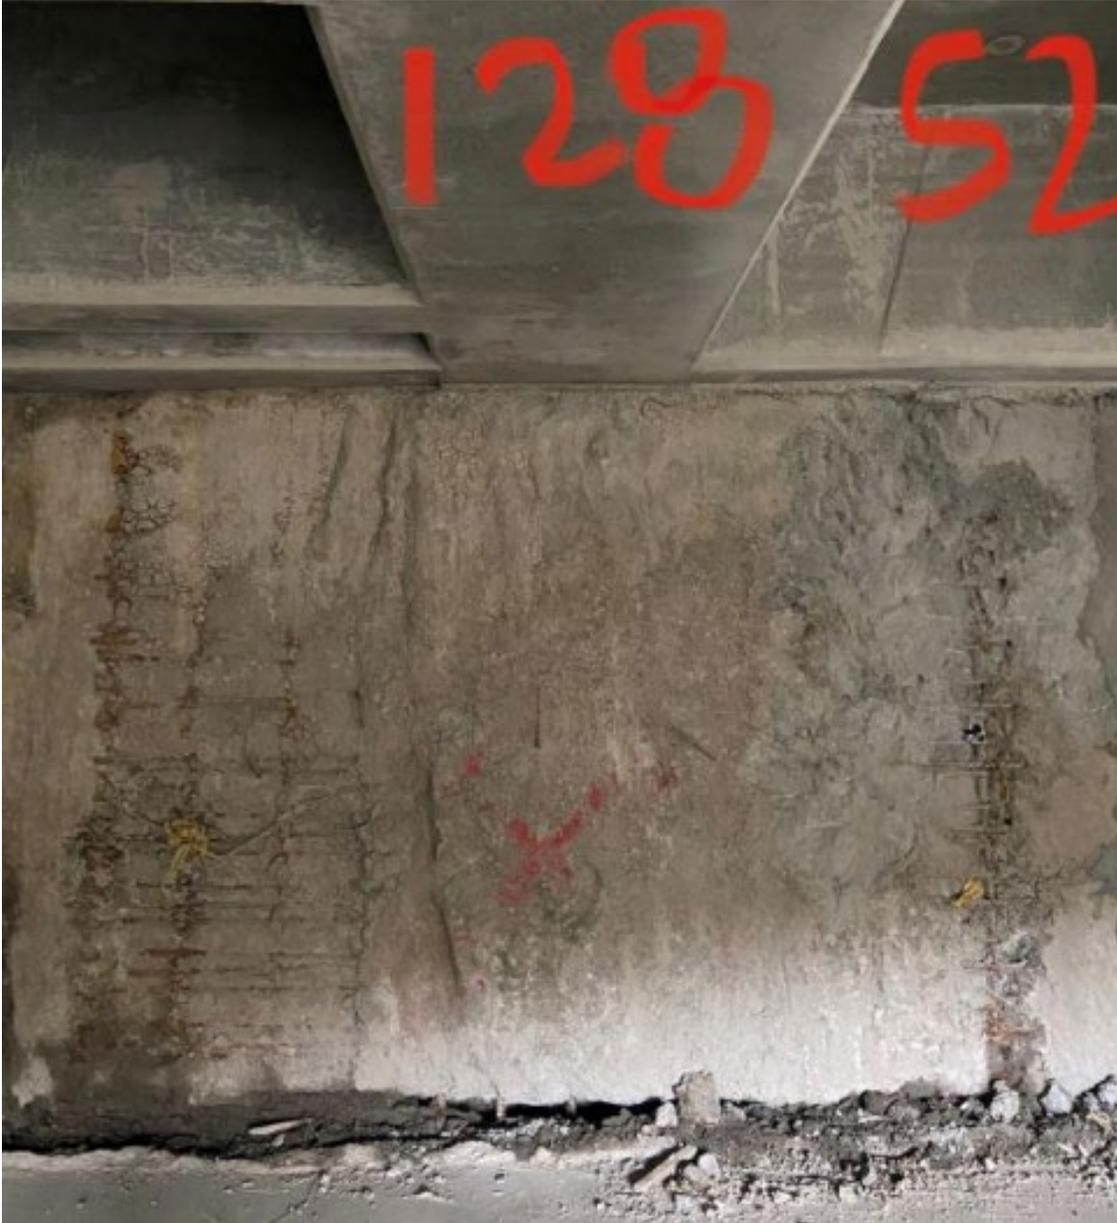
Sotano 2

En esta zona se encontraron estratos de ceniza entre 1.40 y 2m de espesor. El distanciamiento entre flejes no cumple las recomendaciones de la norma EN-1538:2011A1 (7.5. Jaulas de Armadura).

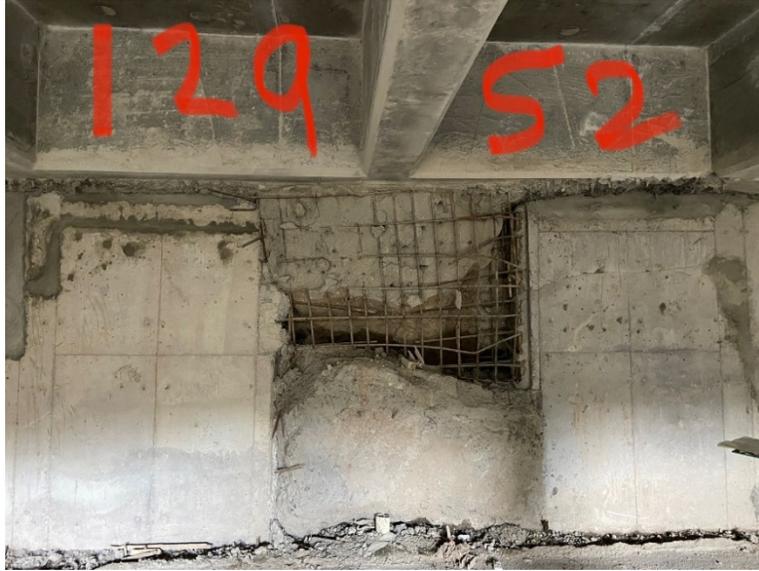
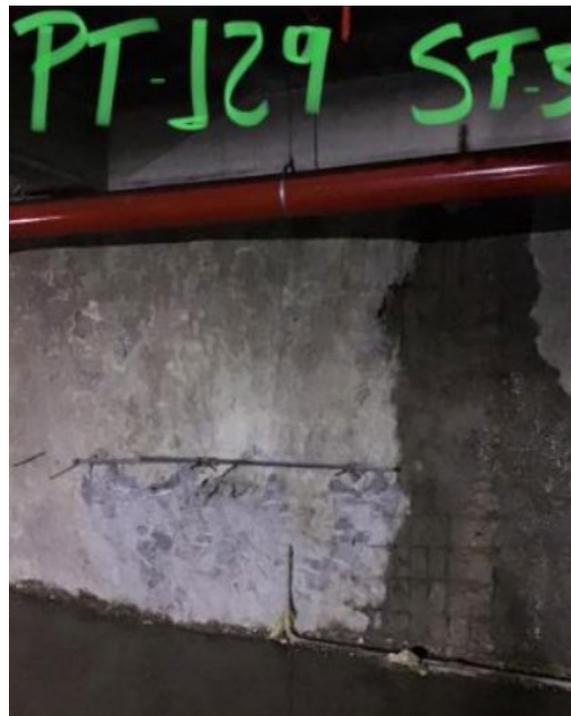
Sótano 2 y 3

Adicionalmente el elemento no tenía el recubrimiento necesario causando la exposición del acero. El refuerzo se observa doblado ya que los dientes de la retro (en el momento de la excavación del sótano) se pudieron enganchar en la armadura y doblarla como se observa en el registro fotográfico.

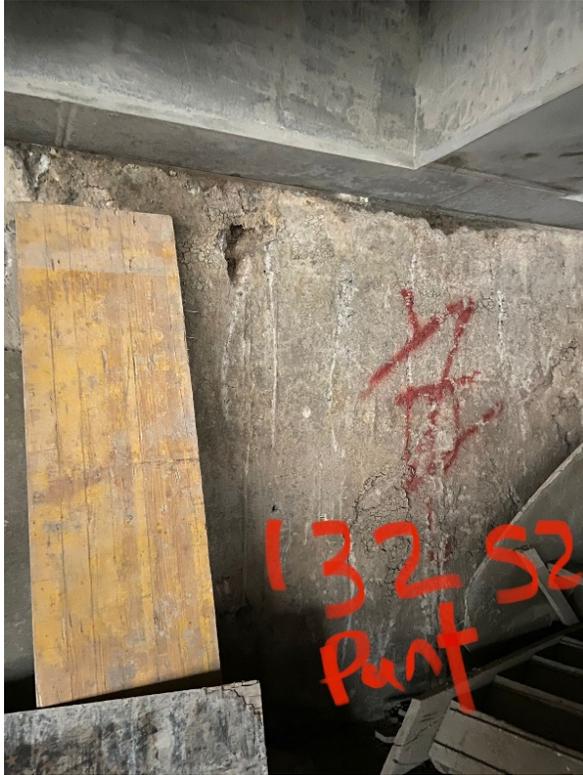
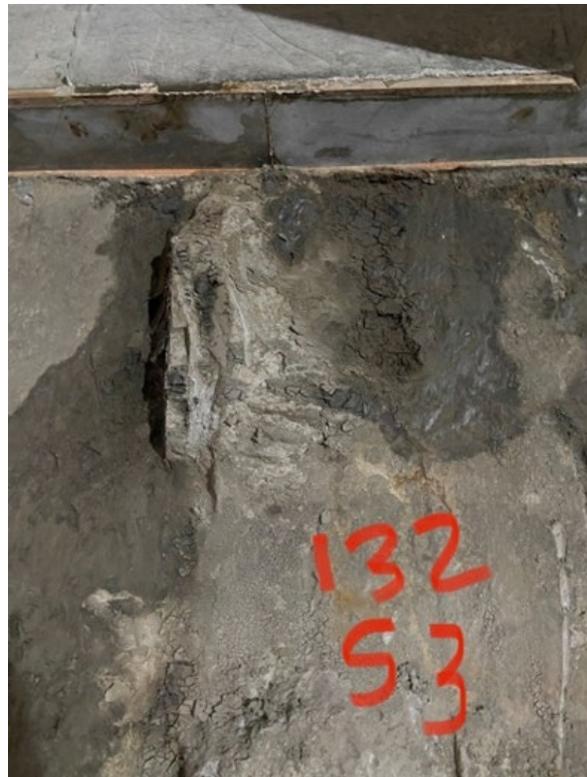
Sótano 2

Como complemento al retraso en el suministro de concreto, evidenciamos que en el costado norte del proyecto donde se ubica este elemento se encontraron estratos de 0.30 metros de espesor que pudieron causar socavaciones durante el proceso de excavación.

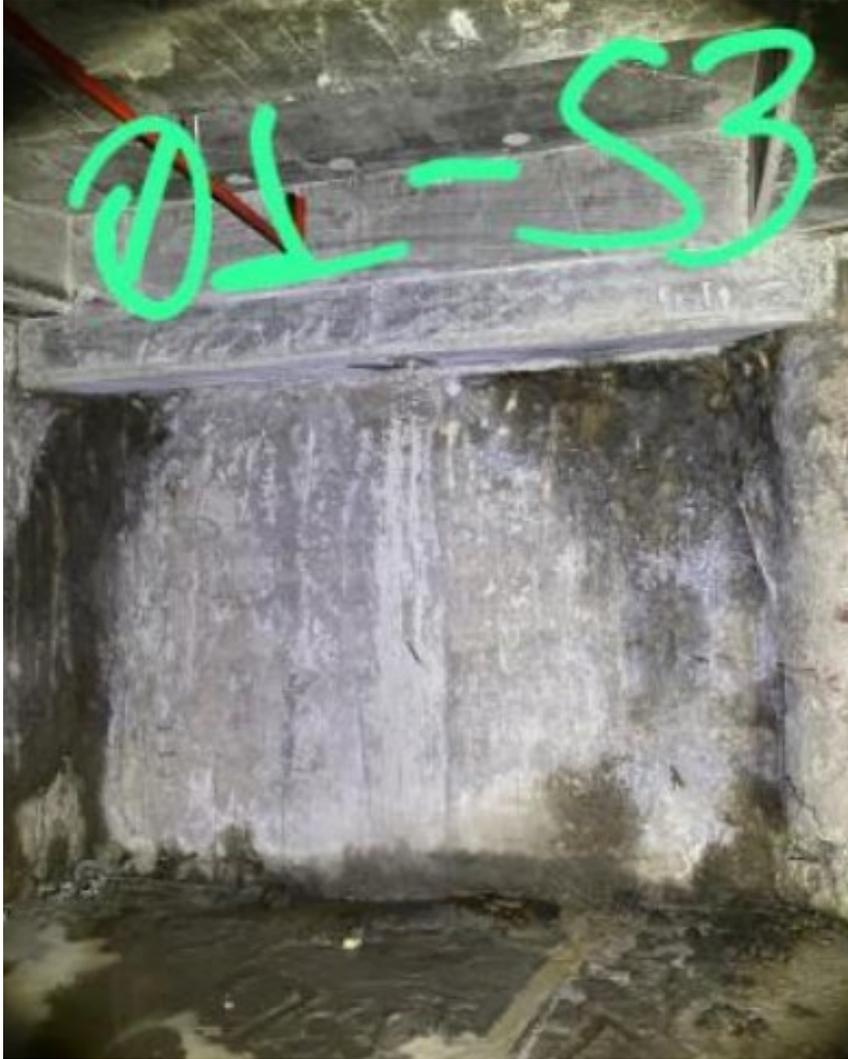
Sótano 3

De acuerdo con las recomendaciones de la EN-1538:2011A1 (7.5. Jaulas de Armadura), la distancia vertical libre entre barras horizontales debe ser al menos 20 cm, para este caso las barras horizontales de la columna embebida tienen un distanciamiento de 15 cm por lo que no se asegura que el concreto fluya libremente, en especial cuando ya está perdiendo su trabajabilidad.

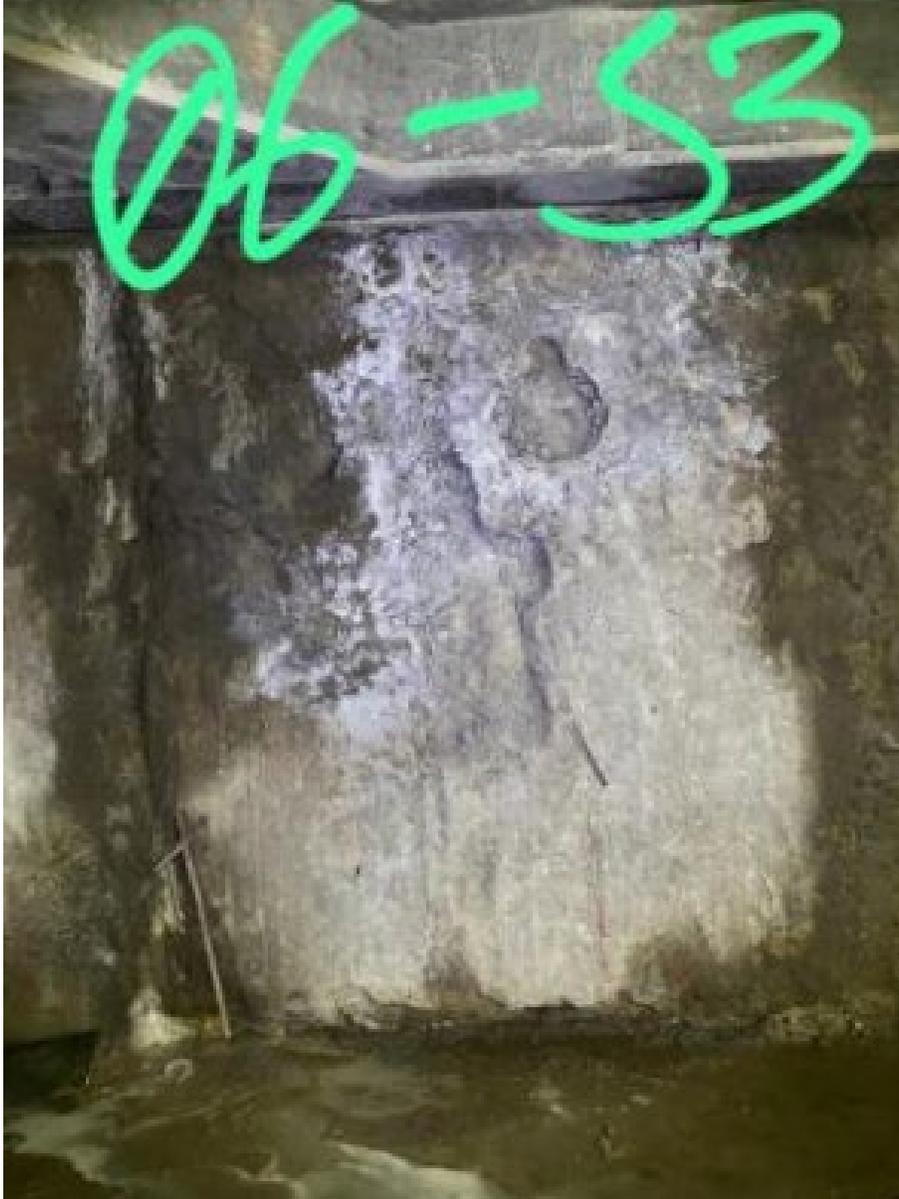
Sótano 3

De acuerdo con las recomendaciones de la EN-1538:2011A1 (7.5. Jaulas de Armadura), la distancia vertical libre entre barras horizontales debe ser al menos 20 cm, para este caso las barras horizontales de la columna embebida tienen un distanciamiento de 15 cm por lo que no se asegura que el concreto fluya libremente, en especial cuando ya está perdiendo su trabajabilidad.

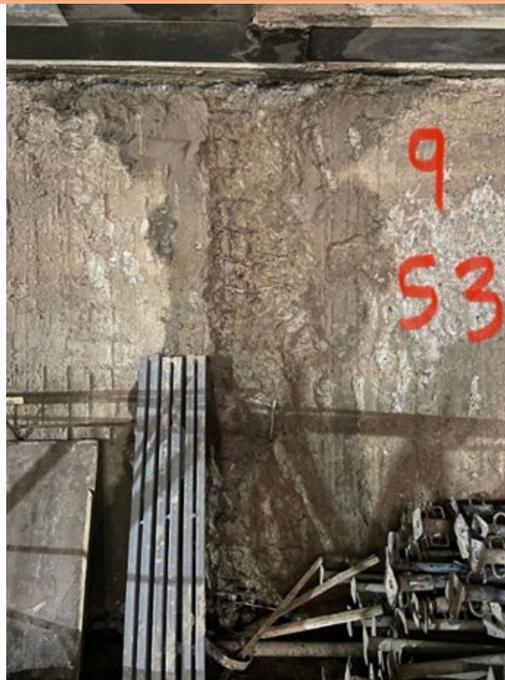
Sótano 3

Observaciones: Se registro que el tiempo de fundida fue de 7.22 horas sobrepasando la manejabilidad del concreto en 1.22 horas. Se observan contaminación por infiltración de lodos ya que el concreto pierde fluidez.

De acuerdo con las recomendaciones de la EN-1538:2011A1 (7.5. Jaulas de Armadura), la distancia vertical libre entre barras horizontales debe ser al menos 20 cm, para este caso las barras horizontales, tienen un distanciamiento de 15 cm por lo que no se asegura que el concreto fluya libremente, en especial cuando ya está perdiendo su trabajabilidad.

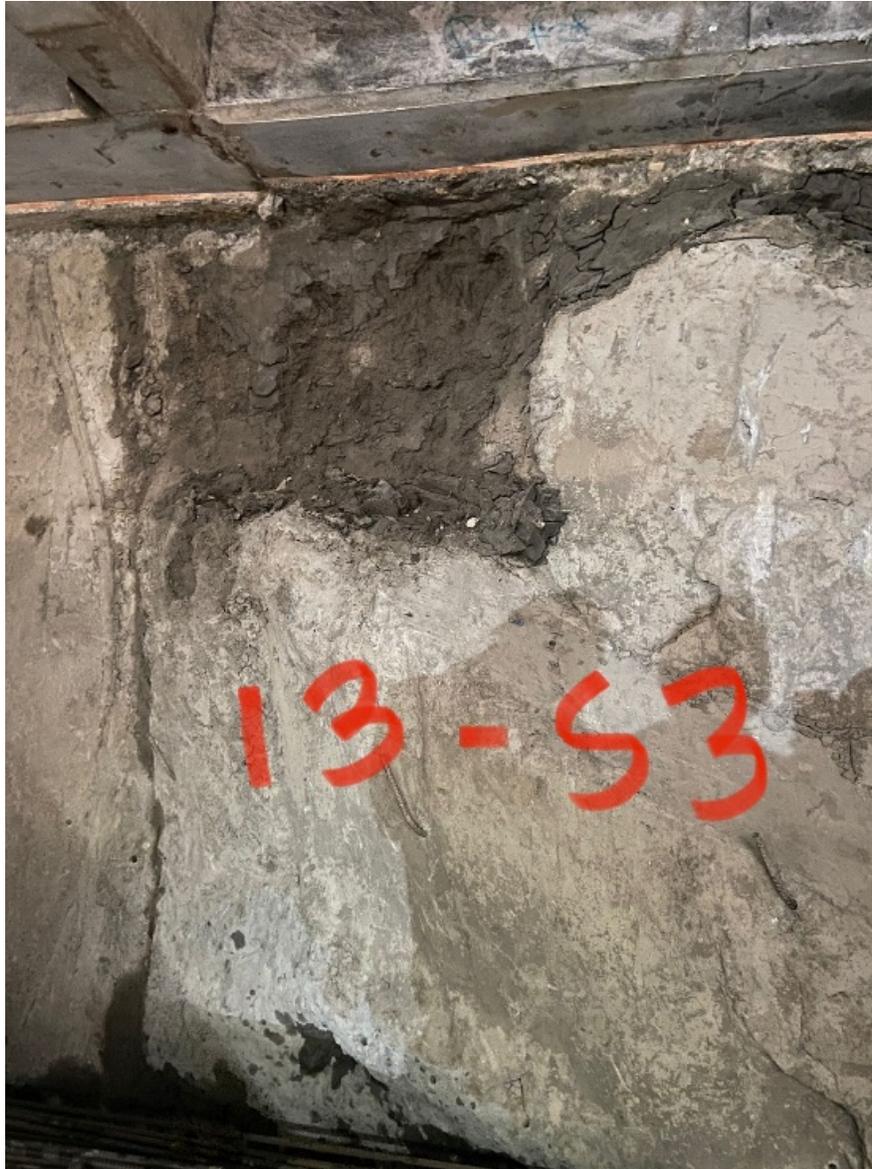
Sótano 3

Observaciones: revisando la hoja de vida del elemento, se evidencio en los registros que el tiempo de fundida fue de 8 horas y 25 minutos sobrepasando la manejabilidad del concreto en 2:25 horas. Tiempo suficiente para que el concreto que se ha descargado antes de 6 horas iniciara con el proceso de fraguado, de este modo el concreto al perder fluidez hace que los lodos se vayan infiltrando y se contamine el elemento.

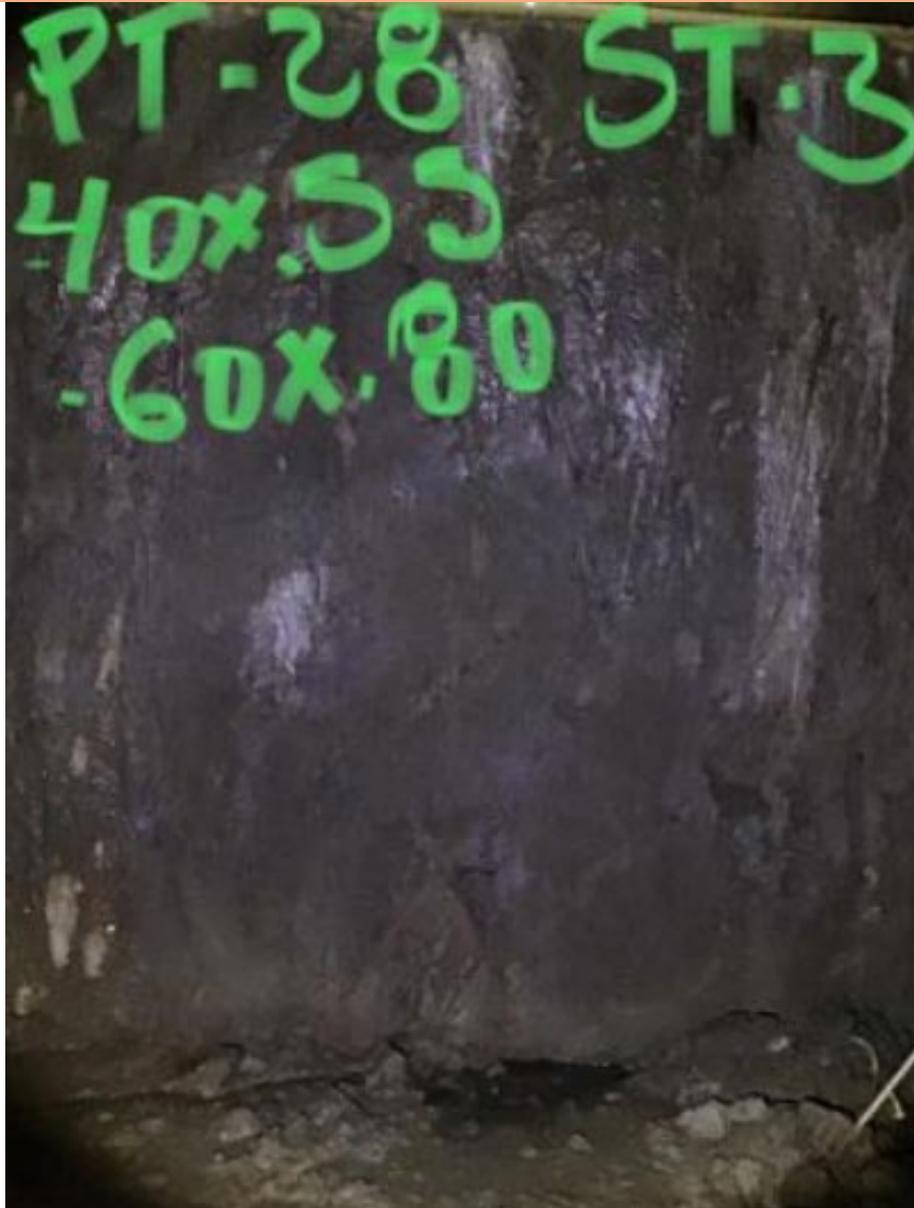
Sótano 3

Como complemento al retraso en el suministro de concreto, evidenciamos que en el costado occidente del proyecto donde se ubica este elemento se encontraron estratos de ceniza de .70 metros de espesor, que pudieron causar socavaciones durante el proceso de excavación como se menciona en la hoja de vida del elemento.

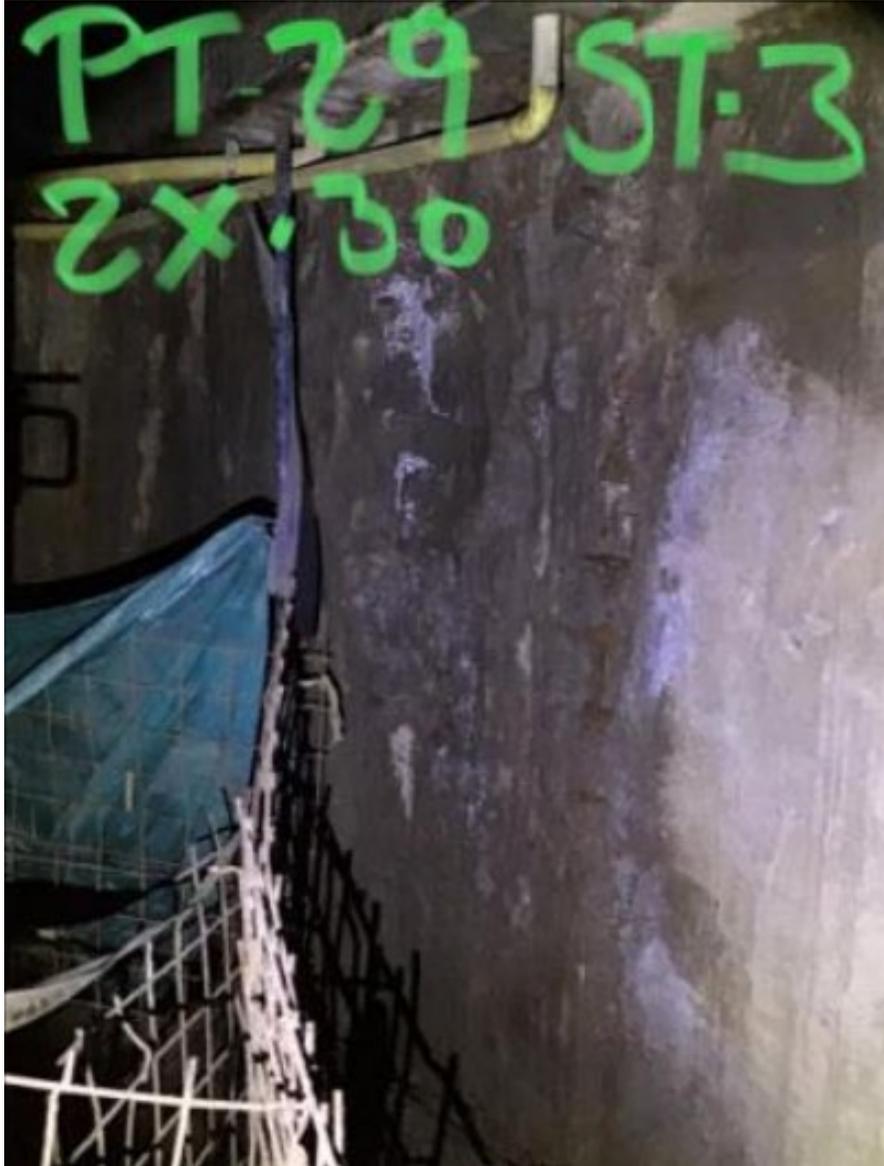
Sótano 3

Como complemento al retraso en el suministro de concreto, evidenciamos que en el costado norte del proyecto donde se ubica este elemento se encontraron estratos de ceniza de 0.75 metros de espesor que pudieron causar socavaciones durante el proceso de excavación como se menciona en la hoja de vida del elemento.

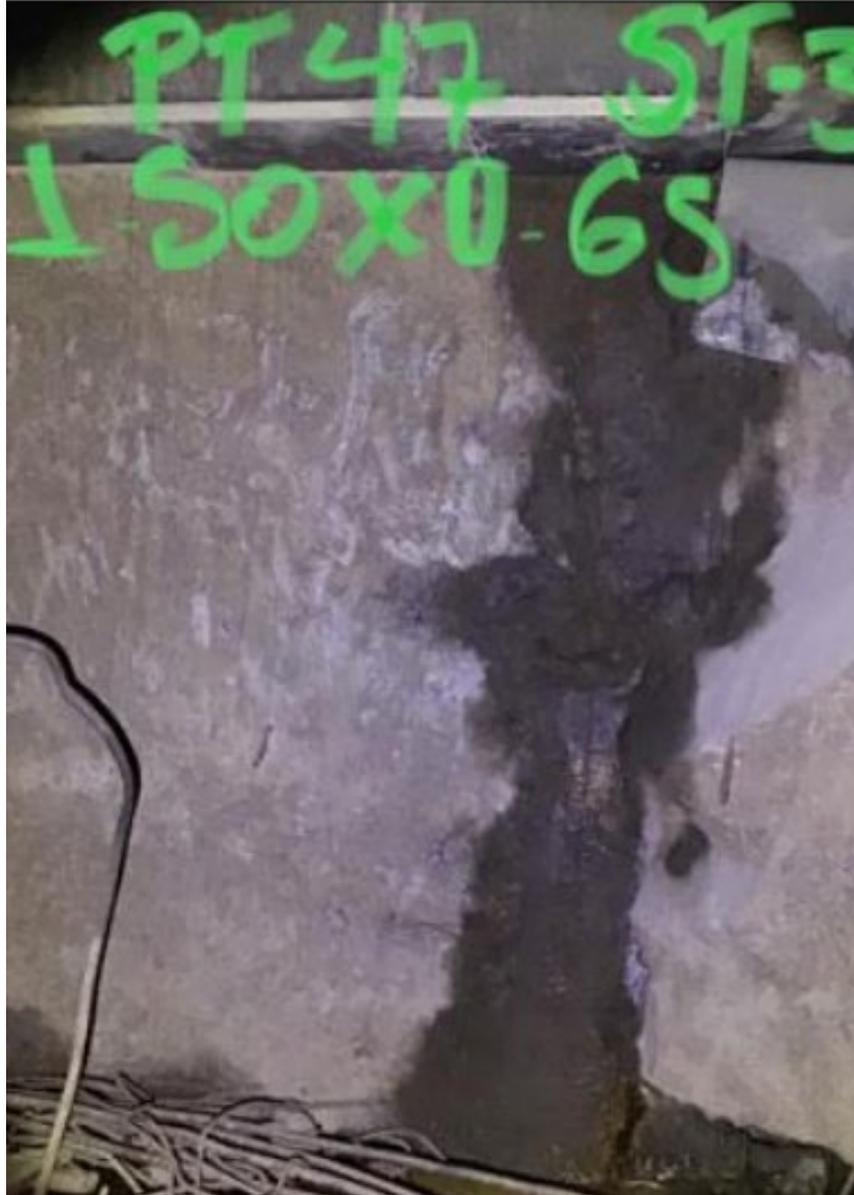
Sótano 3

Durante la excavación de los elementos de cimentación se evidencio que en el costado noroccidental del proyecto donde se ubica este elemento se encontraron estratos de ceniza entre 1.40 y 2.00 metros de espesor que pudieron causar socavaciones y que no estaban contempladas en el estudio de suelos.
