CONSOLIDADO DE INFORMES DE ELEMENTOS AFECTADOS

CONNECTA 80 2023

INFORME ELEMENTOS AFECTADOS: PANTALLA 67

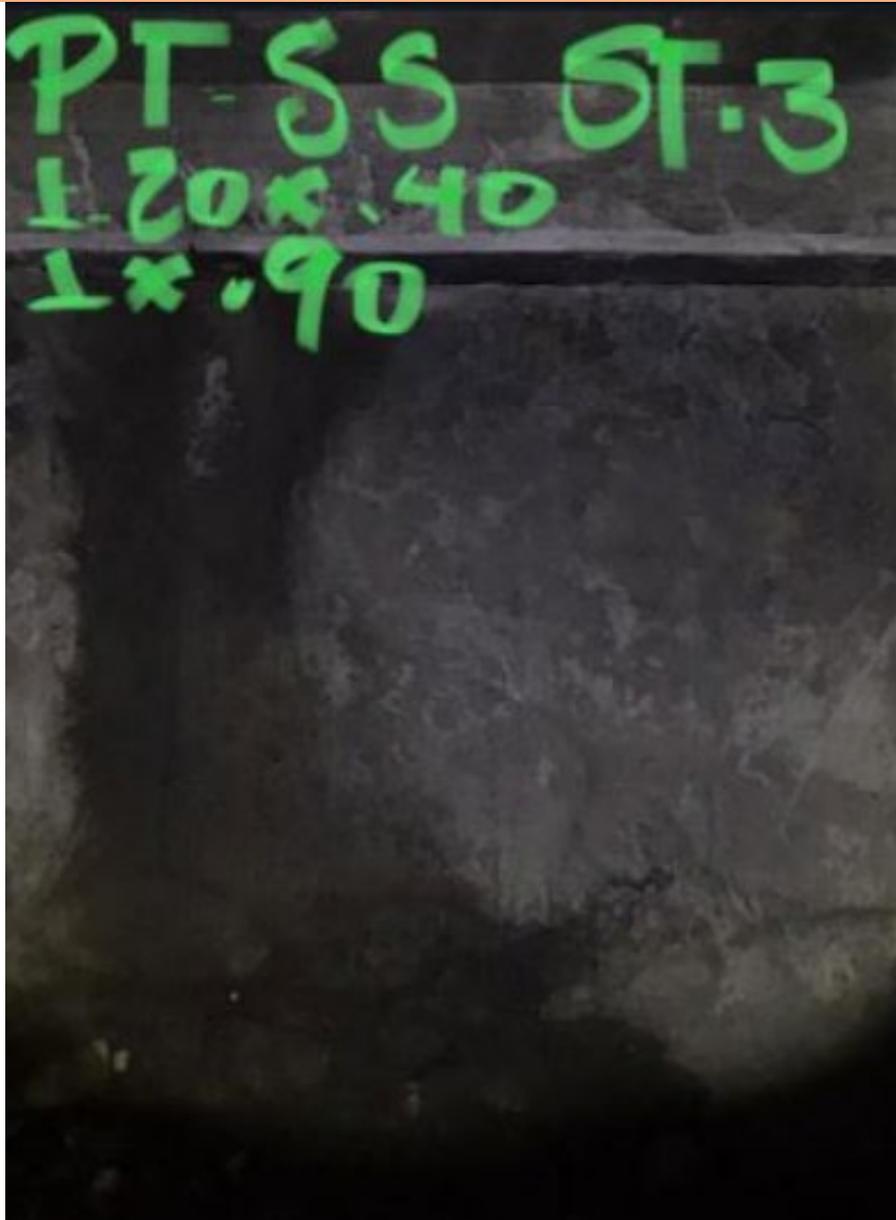
Sótano 3

Como complemento al retraso en el suministro de concreto, evidenciamos que en el costado norte del proyecto donde se ubica este elemento se encontraron estratos de ceniza de 0.75 metros de espesor que pudieron causar socavaciones durante el proceso de excavación como se menciona en la hoja de vida del elemento.

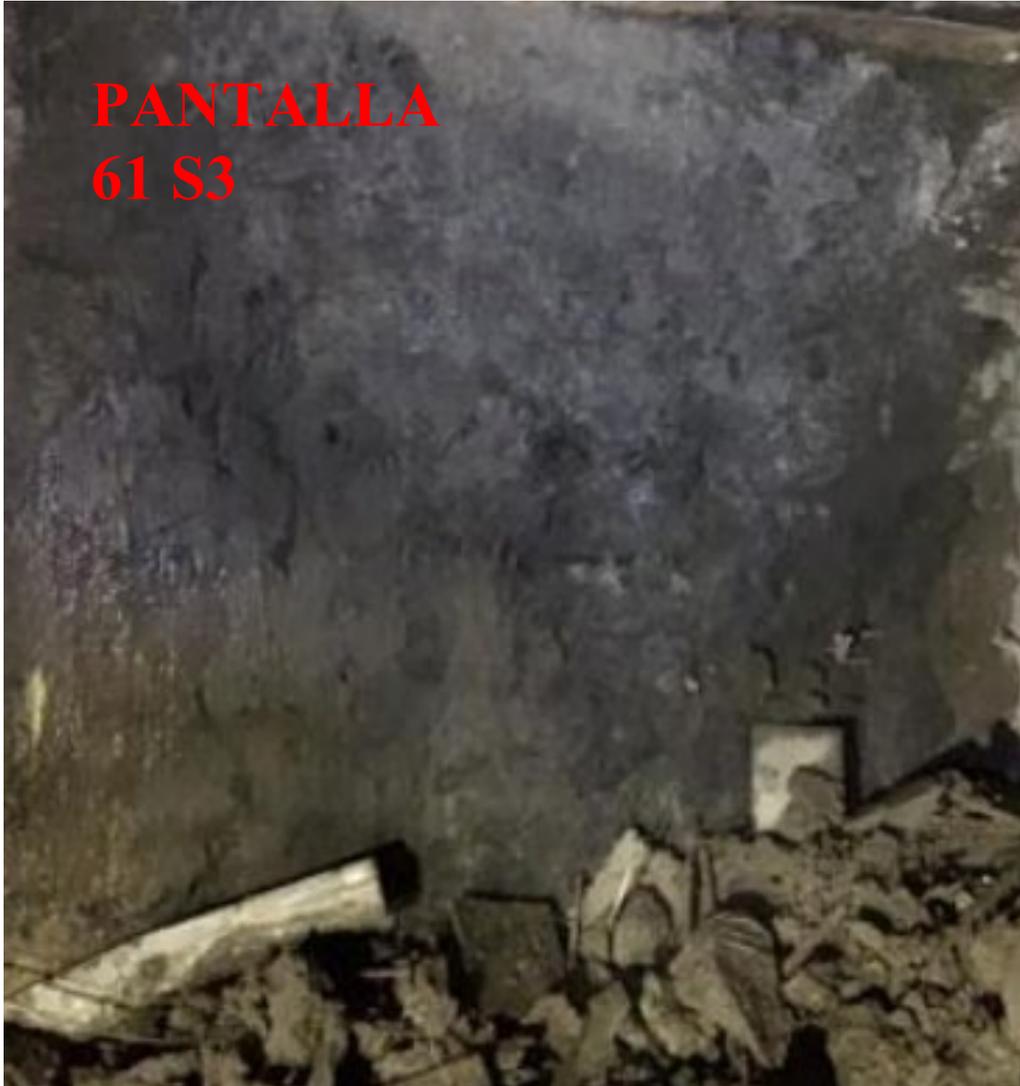
Sótano 3

Observaciones en la hoja de vida: El 16 de diciembre durante el proceso de re-perforación del mortero, este se desprendió por completo tanto en el trasdos como en el intrados de la pantalla por lo que fue necesario volver a rellenar con mortero fluido. El 20 de diciembre se retoma nuevamente el proceso de excavación con el pase del mortero, luego de estar la excavación a 15 ml se vuelve a desprender el mortero por completo en el intradós del panel por lo cual se procedió a seguir con el proceso ya que la excavación estaba bastante avanzada. Debido a que se presentaron socavaciones en el intradós de la pantalla a causa del desprendimiento de mortero fue necesario solicitar un ajuste de hormigón de 8 m³ el cual se solicitó sobre las 15:30 hrs llegando a obra a las 18:40 hrs es decir 3 hrs después. Se presentó exceso de hormigón debido a la alta presencia de ceniza, todo ello ajeno a EyT. En esta zona se encontraron estratos de ceniza entre 1.40 y 2m de espesor .

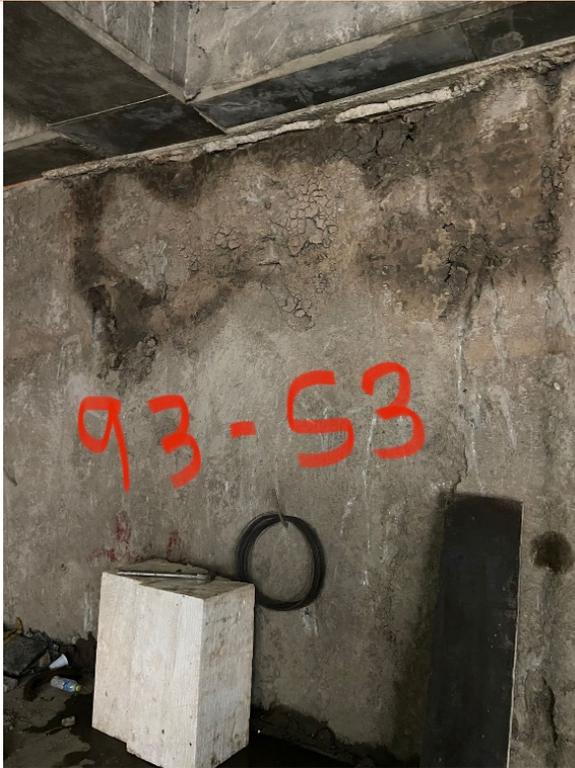
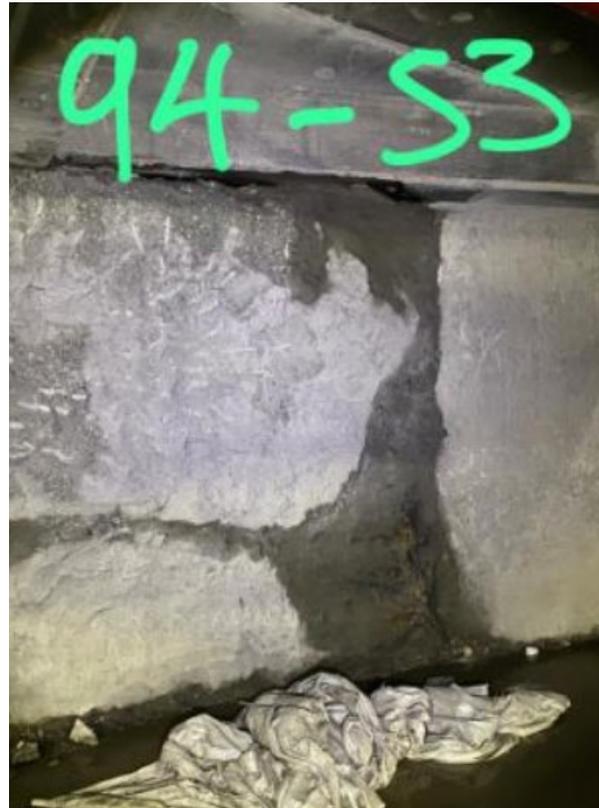
Sótano 3.

Durante la excavación de los elementos de cimentación se evidencio que en el costado norte del proyecto donde se ubica este elemento se encontraron estratos de ceniza fue de 0.30 metros de espesor que pudieron causar socavaciones y que no estaban contempladas en el estudio de suelos.

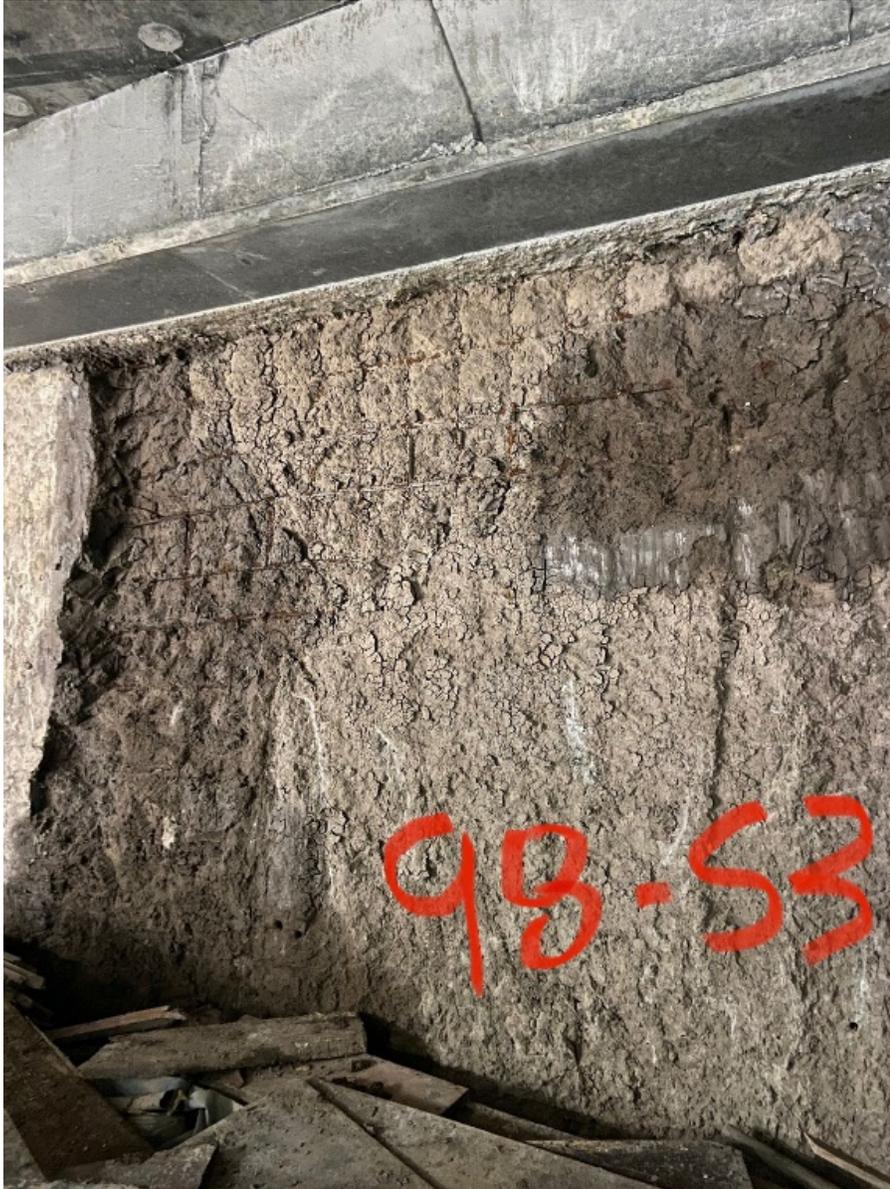
Sótano 3

Observaciones: de acuerdo con lo registrado en la hoja de vida del elemento, se registro que el tiempo de fundida fue de 7.93 horas sobrepasando la manejabilidad del concreto en 3.93 horas, tiempo suficiente para que el concreto que se ha vaciado antes del tiempo límite de trabajabilidad iniciara con el proceso de fraguado y que perdiera la fluidez necesaria para llenar todos los espacios del elemento, causando falta de recubrimiento y concreto contaminado por infiltración de lodos. En las observaciones del control de hormigonado se deja claro que se presentaron retrasos en el suministro de concreto pudiendo afectar la calidad del hormigonado del elemento todo ello ajeno a EyT.

Durante la excavación de los elementos de cimentación se evidencio que en el costado nororiental del proyecto donde se ubica este elemento se encontraron estratos de ceniza de aproximadamente 0.30 metros de espesor que pudieron causar socavaciones y que no estaban contempladas en el estudio de suelos.

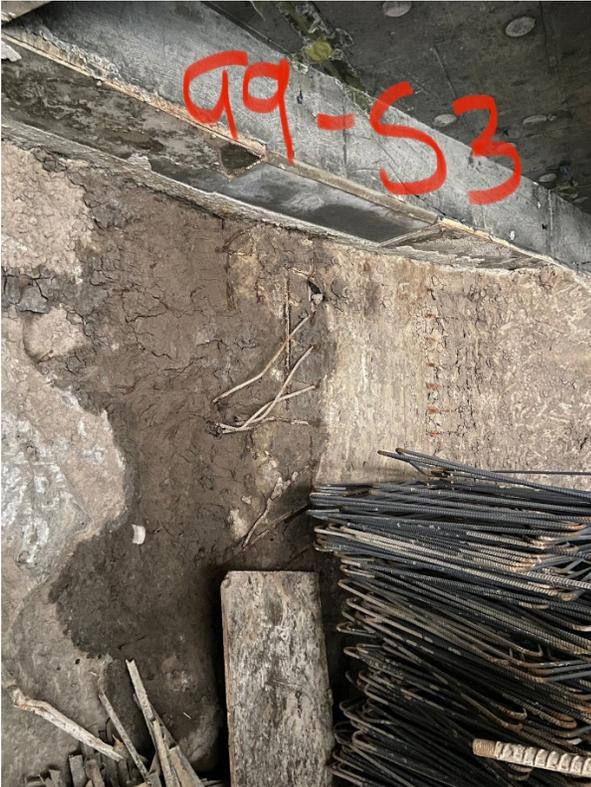
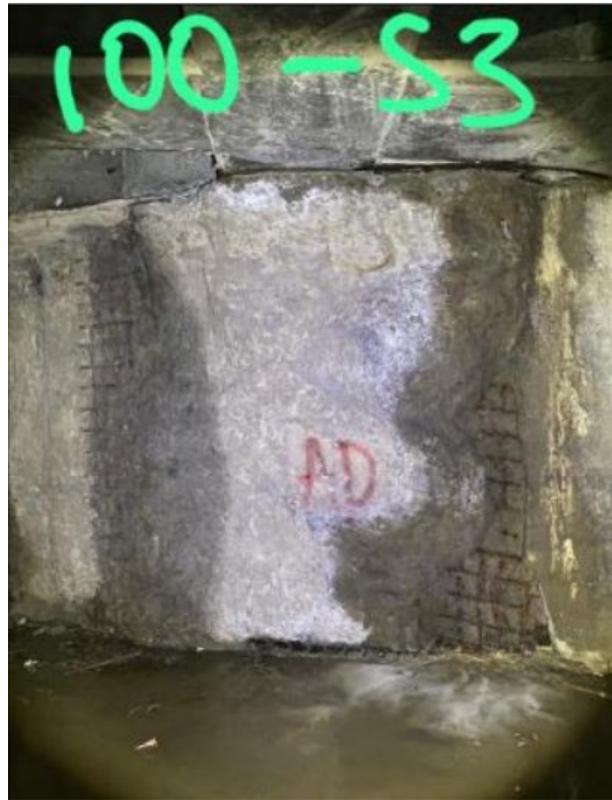
Sótano 3

Durante la excavación de los elementos de cimentación se evidencio que en el costado nororiental del proyecto donde se ubica este elemento se encontraron estratos de ceniza de aproximadamente 0.30 metros de espesor que pudieron causar socavaciones y que no estaban contempladas en el estudio de suelos.
