084-GE-20137-2023

Referencia: Contrato de Obra Civil No. 2100009

Asunto: Respuesta a la Reclamación de Asegurado- Póliza de Cumplimiento Particular para el Programa de Mitigación de Riesgos en la Contratación PMRC de ARPRO No. 2025519

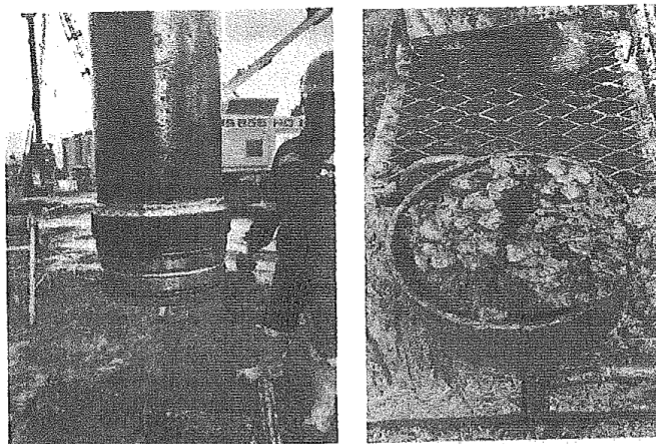
Otro factor que nos causa gran preocupación es el continuo taponamiento de la tubería tremie usada para el hormigonado de los elementos, ante este caso nosotros EQUIPOS Y TERRATEST S.A.S. en conjunto con ARPRO venimos adelantado y dando soluciones para mejorar estos contratiempos.

En este momento contamos con tres juegos de tuberías distintos, los cuales vienen procedentes de otros proyectos y en donde cada uno de ellos cuenta con sus respectivos sellos elastómericos los cuales impiden el acceso de agua generando la estanqueidad que nosotros queremos dentro de las tuberías en el proceso de hormigonado.

Les solicitamos se pueda reevaluar con más detalle el uso de concretos de agregado fino tanto en pilotes como en los Barretes y pantalones para de esta manera contrarrestar reprocesos como el de des entubar por segregación de hormigón.

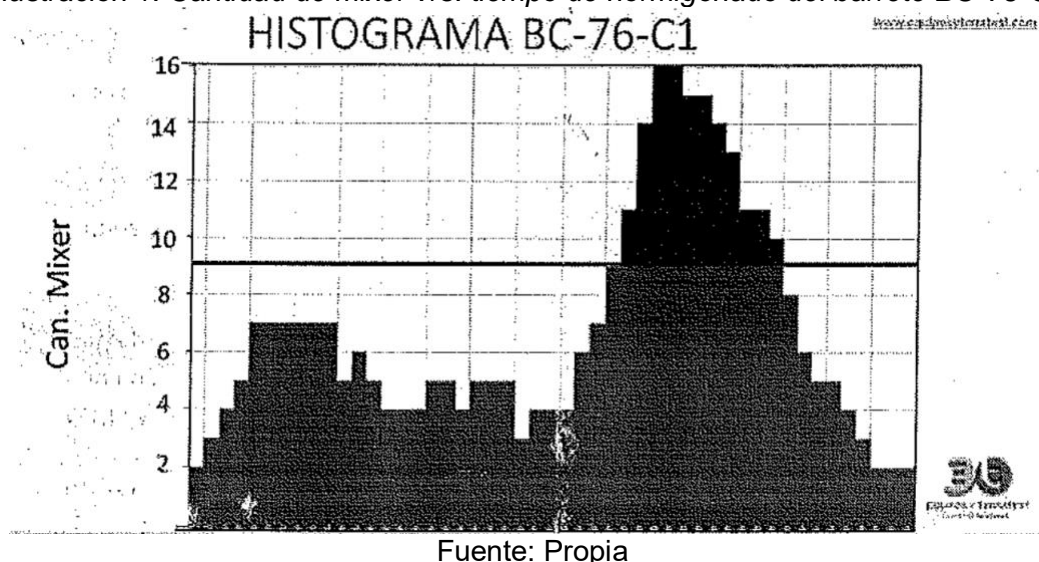
Ilustración 1. Cantidad de mixer vrs. tiempo de hormigonado del barrete BC-76-C1.

Tal como se aprecia anteriormente para el ejemplo que nos ocupa, el elemento que tomó **quince (15) horas de hormigonado** y como ocurrió en repetidas oportunidades, aparentemente se incrementaba el número de mixer para entregar hormigón al proyecto una vez terminada la hora pico (de despachos y/o tráfico de la ciudad, condición que debería controlar y prever directamente ARGOS) y/o por causas totalmente ajenas y fuera del alcance de EYT, lamentablemente en la mayoría de los casos cuando la manejabilidad del primer camión mezclador ya había sobrepasado el tiempo de manejabilidad. Para este caso en especial, la primer mixer con una mezcla de trabajabilidad de seis (6) horas **había superado su tiempo de manejabilidad por nueve (9) horas** una vez finalizado el vaciado del último camión de dicho pedido. Este, es un claro ejemplo de la grave afectación durante el suministro de hormigón, que evidenciaba de antemano afectaciones a un elemento que no pudo ser hormigonado de manera constante, ininterrumpida e integral.

Lo que alerta de sobremanera es que este no fue el único de los casos asociados a esta condición y que pese a las recomendaciones reiterativas impartidas por EYT y requeridas contractualmente, referente a tasas de suministro y manejabilidad del hormigón fueron desatendidas y subestimadas por ARPRO (a su vez trasladadas a ARGOS), aún cuando son dos de los puntos más importantes para garantizar la calidad final de los elementos de cimentación profunda.
