• **INFORME C&U INSTRUMENTACIÓN**

35 Años	ACTA DE COMITE DE OBRA	ING-R101 Versión No 01 Elaborado por: RAL Página 5 de 9
--	-------------------------------	--

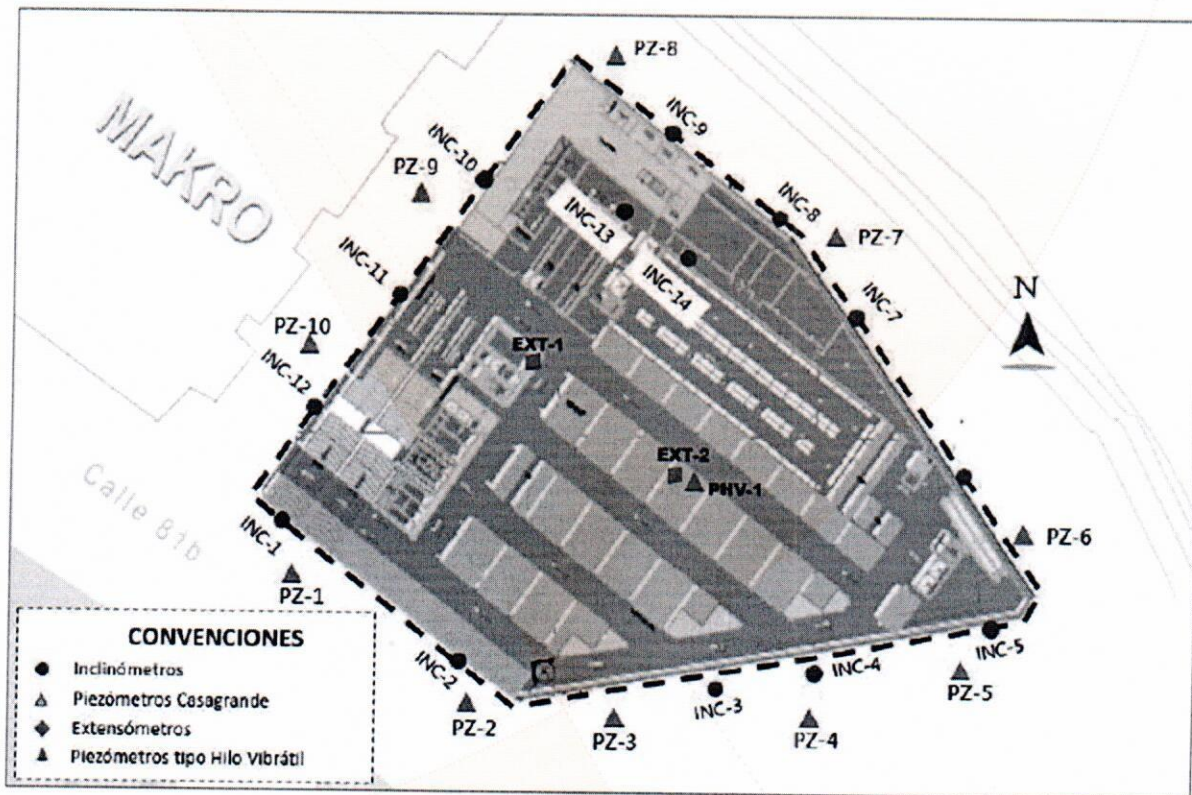
Figura 2: Esquema ubicación instrumentación interna del proyecto

Para los inclinómetros internos, los INC-3, INC-4, INC-5, INC-6 e INC-7, instalados en los costados oriente y norte del proyecto registran variaciones acumuladas que varían entre los 8.6 y los 14.8 milímetros para la campaña de monitoreo llevada a cabo el 21 de febrero de 2022. Se menciona que los desplazamientos registrados se presentan entre los -6.0 y los -12.0 metros de profundidad y podrían estar asociadas a las labores de excavación de primer y segundo sótano llevadas a cabo en cercanías a los instrumentos. De cualquier forma muy por debajo de las señaladas en el estudio de suelos. Como se mencionó en los inclinómetros del acueducto, hay correspondencia entre los inclinómetros instalados en pantalla y los inclinómetros instalados en terreno sobre el costado oriental del proyecto.
