**PERITAJE TÉCNICO PARA EVALUACIÓN DEL PROCESO  
CONSTRUCTIVO DE LAS CIMENTACIONES PROFUNDAS EN  
EL PROYECTO CONNECTA 80 – BOGOTÁ D.C.**

**INFORME FINAL DEL PERITAJE**

**BOGOTÁ D.C., 18 SEPTIEMBRE DE 2024**

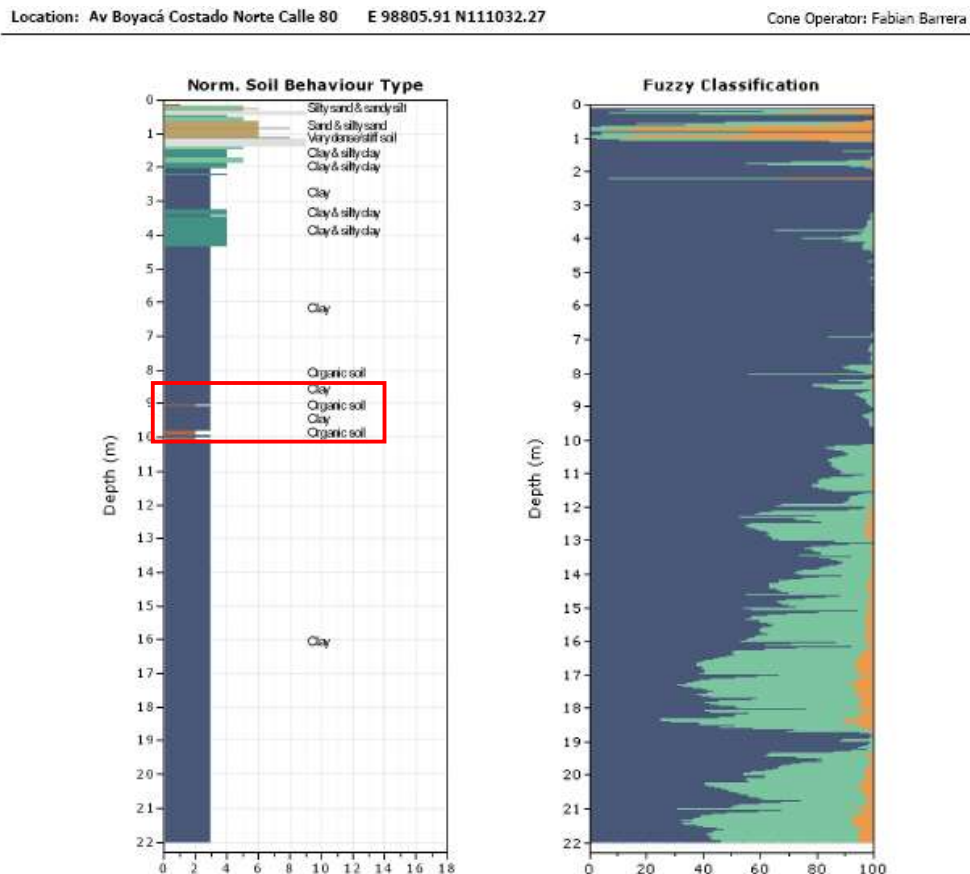
**Figura 18. Perfil Geotécnico (Ensayo CPTu-01) realizado por IGR**  
Fuente: Propia

Durante esta exploración, se identificaron capas de material orgánico a profundidades comprendidas entre los 8.00 y los 11.00 metros (ver Figura 18). Estas capas fueron registradas debido a su importancia, ya que los suelos orgánicos, al ser altamente compresibles y de baja resistencia, pueden generar deformaciones considerables, afectando la estabilidad de las estructuras de cimentación proyectadas en la zona. La detección temprana de estos estratos es vital para implementar soluciones geotécnicas adecuadas que garanticen la seguridad y durabilidad de las cimentaciones en dicha profundidad.

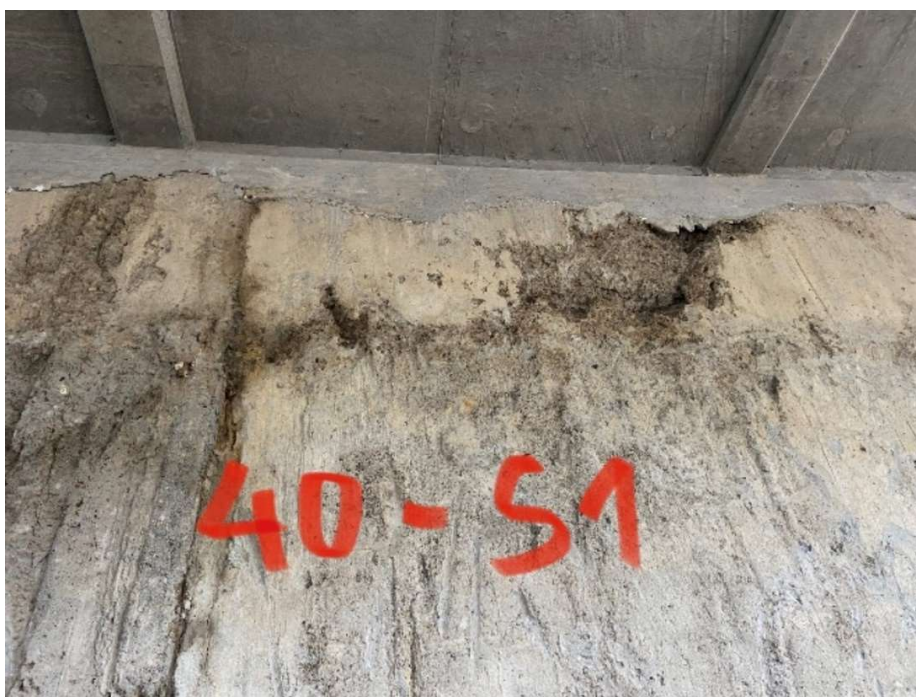
- Uno de los elementos que presentó observaciones durante el recorrido fue el Muro Pantalla 40, con una profundidad de 30.35 m. Según la hoja de vida del elemento, se evidenció que la mezcla de concreto presentó segregación, lo que ocasionó el taponamiento de la tubería Tremie. Este problema obligó a retirar completamente la tubería, un proceso que aumenta el tiempo de fundida y la posibilidad de que los primeros metros del elemento presenten anomalías. Durante los recorridos realizados, se encontró que en el Sótano 1, en la parte superior del Muro Pantalla 40, la anomalía observada fue un mal hormigonado

de la superficie superior del muro (ver Figura 28). A partir de lo anterior, se considera que el taponamiento de la tubería, causado por la segregación de la mezcla al inicio de la fundida, afectó la calidad de la superficie superior del muro. Este problema parece estar relacionado con la presencia de una capa de ceniza y/o suelo orgánico en los primeros metros, combinada con la segregación del concreto, lo que coincide con lo reportado en la hoja de vida del elemento y con las capas de materia orgánica identificadas en algunos de los perfiles estratigráficos del proyecto. Por lo tanto, una manejabilidad inadecuada del concreto junto con la segregación de la mezcla y presencia de material orgánico, genera las anomalías como la que se observa en la Figura 28.

**Figura 28. Foto del Muro Pantalla 40 (Sótano 1). Presencia de material orgánico**

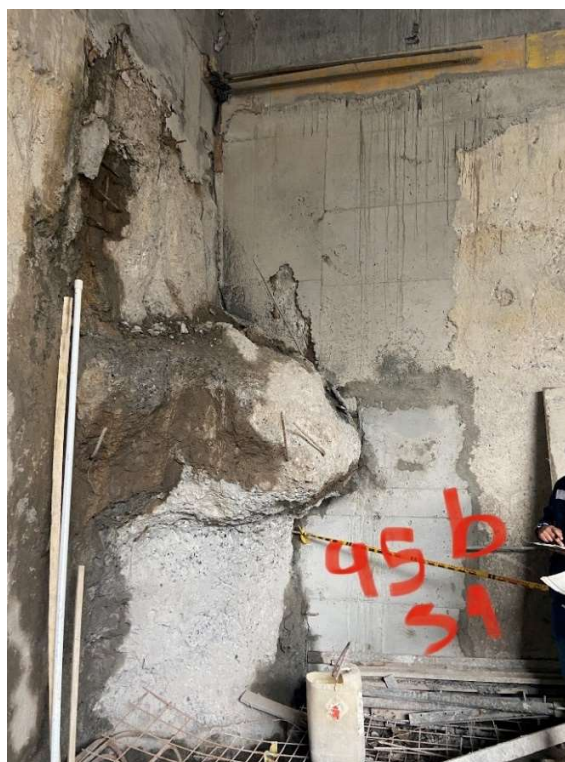
**Figura 29. Pantalón 45B (Sótano 1)**

En los recorridos realizados en el sótano 1 del Pantalón 45B se observaron anomalías, como la contaminación del elemento, evidenciadas en la Figura 29. Es importante destacar que la excavación estuvo suspendida por 4 días, lo que, al observar la imagen, sugiere que el problema pudo haber sido causado por el desprendimiento de las paredes laterales de la excavación, probablemente debido a la capa de suelo orgánico presente en los primeros metros. El sobreconsumo de concreto durante la fundida puede atribuirse a este desprendimiento de material, que ocurrió mientras la estructura no fue fundida. Estas anomalías coinciden con las capas de material orgánico identificadas en el perfil estratigráfico, lo que señala una problemática relacionada con la sobreexposición de la excavación durante el tiempo en que estuvo suspendida.

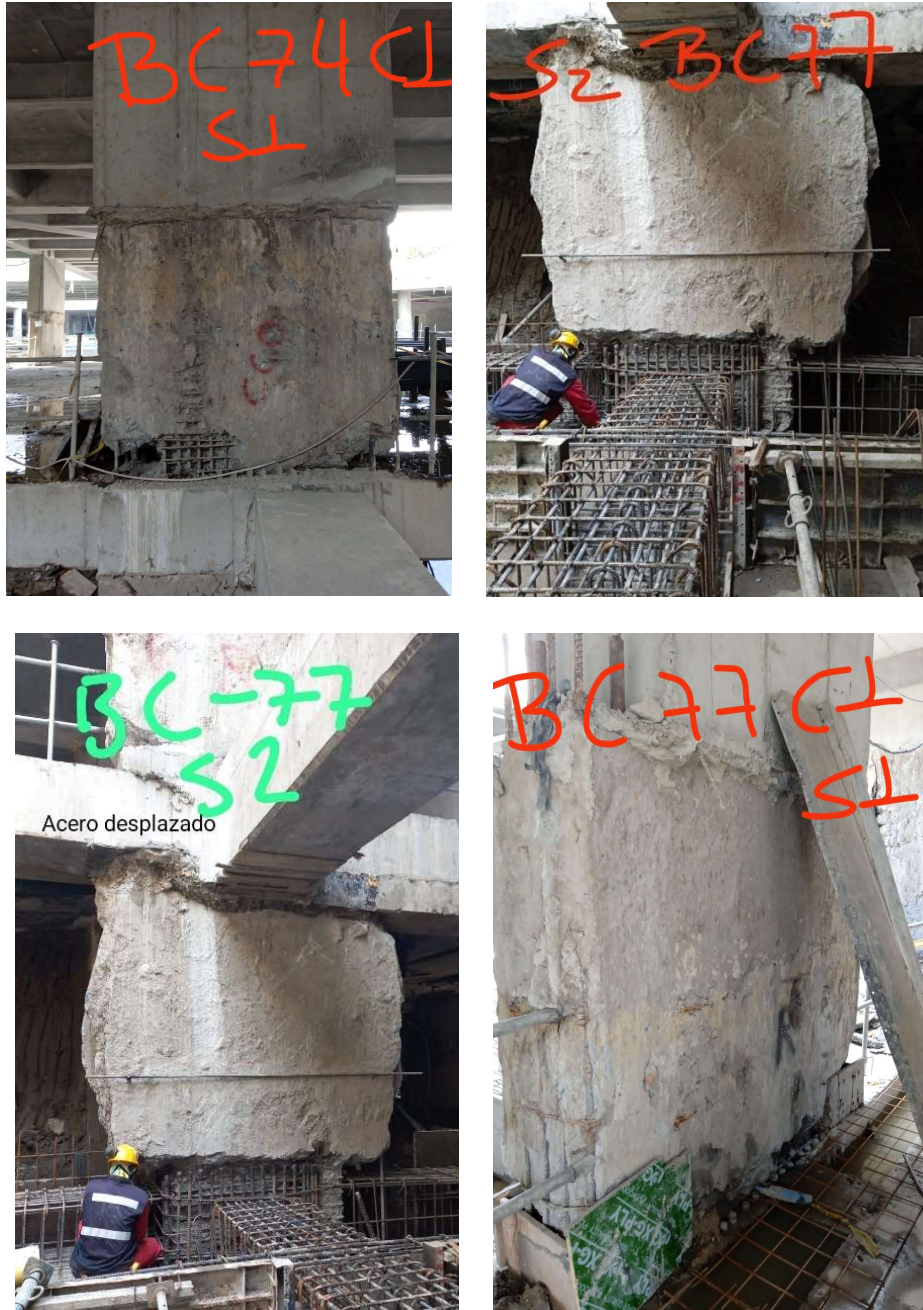
**Figura 31 . Elementos analizados**

En la Figura 31 se observan los elementos, **BC-74-C1** con afectaciones en el sótano 1 y **BC-77** con afectaciones en sótano 2 y sótano 1.

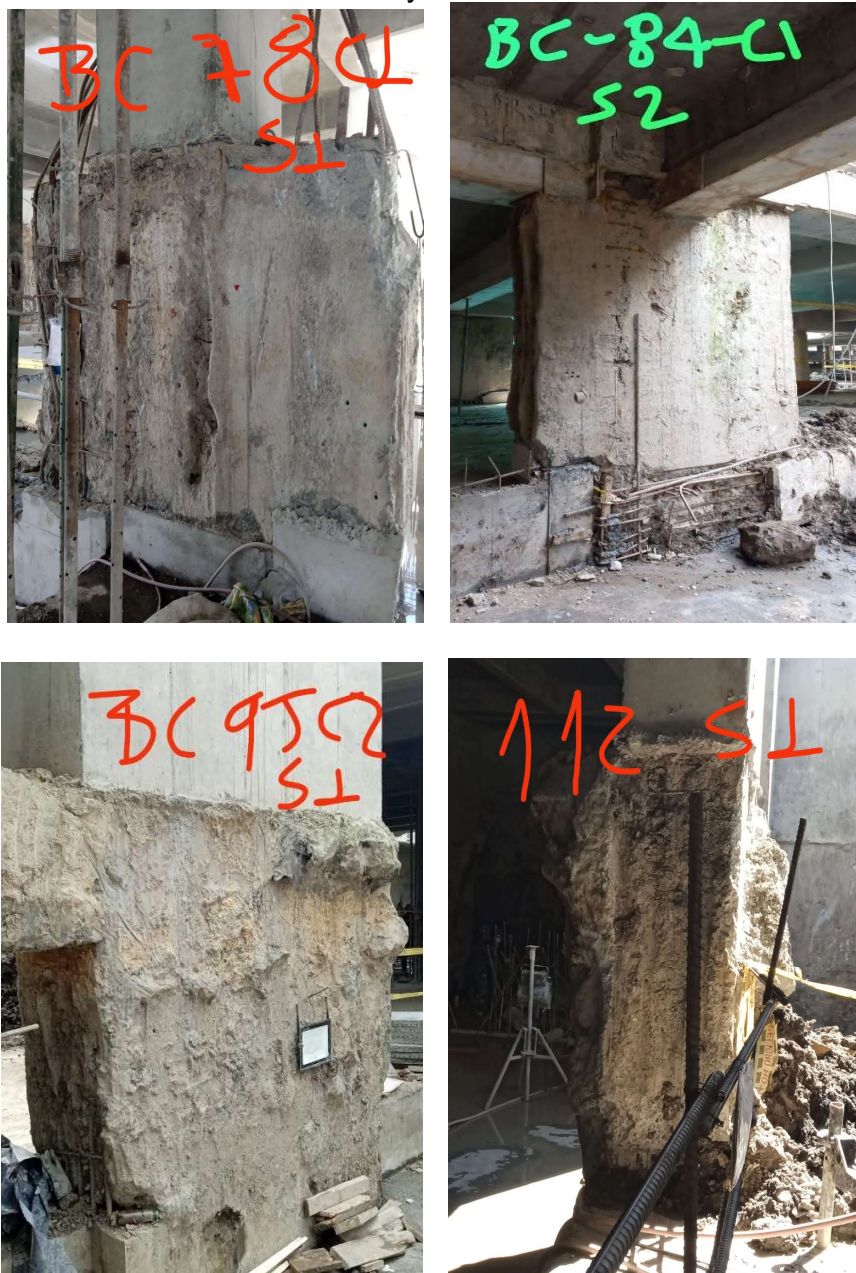
**Figura 32. Elementos analizados**

En la Figura 32 se observa el elemento **BC-78-C1** con afectaciones en el sótano 1, el elemento **BC-84-C1** con afectaciones en el sótano 2, el elemento **BC-95-C2** con afectaciones en el sótano 1 y el **Pantalón 112** con afectaciones en el sótano 1.

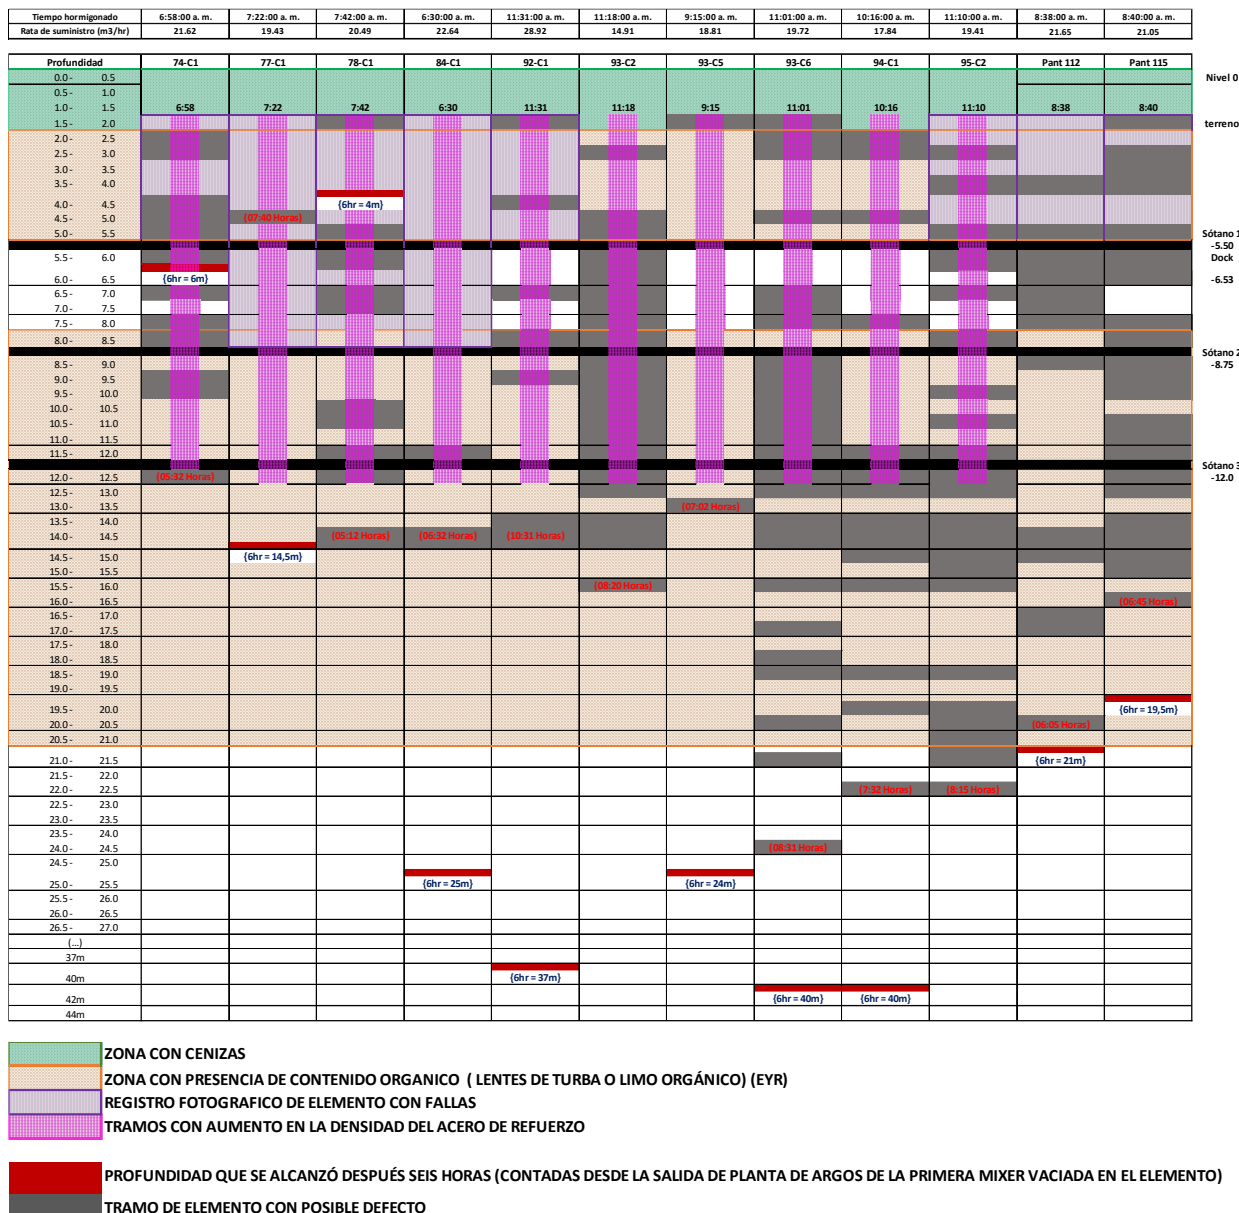
**Figura 36. Perfil de resultados ensayos Cross Hole**

Continuando con la revisión y verificación de las pruebas Cross Hole de los elementos, en la Figura 36 se presenta el perfil de los resultados de estos ensayos, donde en color gris se evidencia el posible tramo con defectos, en letra morada se indica la profundidad que se alcanzó después de las 6:00 horas de manejabilidad, las cuales se contabilizan desde la salida de la mixer de la planta de ARGOS y finalmente las horas que se encuentran en color rojo, muestran la profundidad en la que se presentó alguna observación en los ensayos Cross-Hole.

Se puede observar que el único elemento que presento posibles afectaciones en una profundidad de 12.00 m y que cumplía con la manejabilidad del concreto fue el elemento BC-74-C1. Sin embargo, como pudimos observar en la Figura 36, las afectaciones se dan entre la profundidad de 0.00m y 10.00m y luego a 12.00m, lo que concuerda con la presencia de material orgánico en la zona.

Adicionalmente, se observó que los elementos que presentan posibles afectaciones a mayor profundidad, pueden estar directamente relacionados al endurecimiento del concreto, puesto que, en la mayoría de elementos los problemas se evidencian después de terminado el tiempo de manejabilidad del concreto. En la Tabla 15 se muestran los análisis de estos ensayos y el fallo más profundo de los elementos con respecto al tiempo de manejabilidad del concreto, además se detalla la hora aproximada en que se alcanzó la profundidad afectada y el tiempo transcurrido desde la salida de la planta del primer mixer.
